# 2011年東北地方太平洋沖地震

茨城県内の地震被害概況調査 産総研 活断層・地震研究センター 吉見 丸山 堀川

調査日：2011年3月30日

目的：茨城県東部の津波以外に起因する被害の概況を調査する

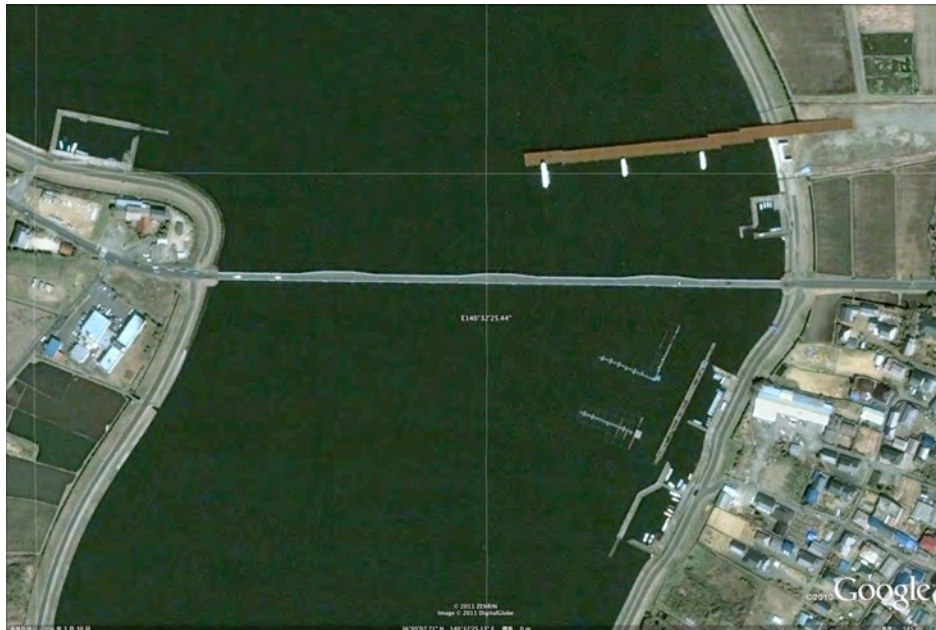
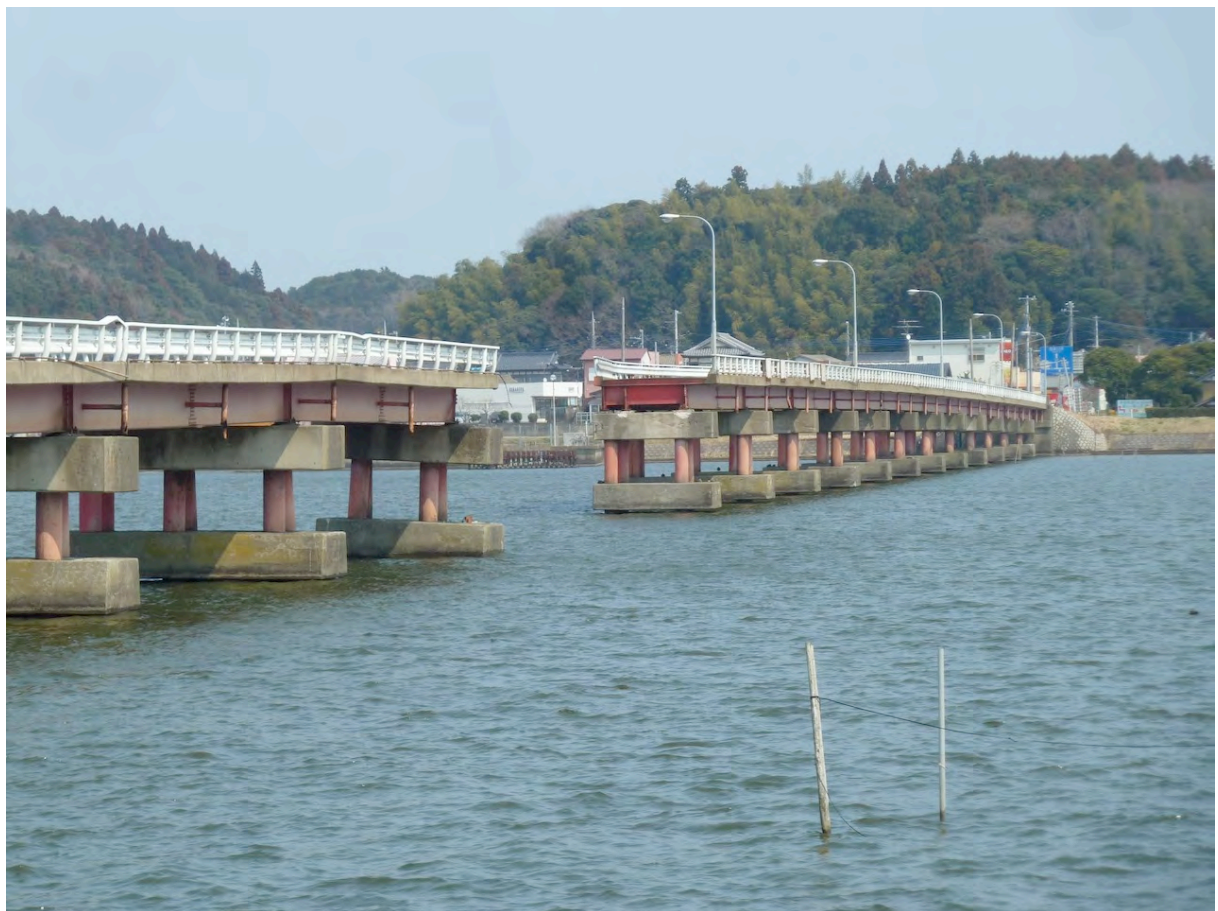
◎鹿行大橋（昭和43年6月完成 国道354号）  
隣に新しい橋を建設中であった。

◎鹿行大橋の橋桁が落下していた（単純桁単純支持，落橋防止装置なし，死者 1 名）。

橋脚部基礎の液状化による傾斜→桁落下か

鹿行大橋。桁が落下し橋脚が2本失われている。地震前は橋脚が20本あったが18本しか確認できなかった。橋長400mなので落下桁は60m程度か。橋脚上部には桁落下時についたと思われる傷あり。落橋部手前の橋脚は沈下し、右方向に移動、やや傾斜している。

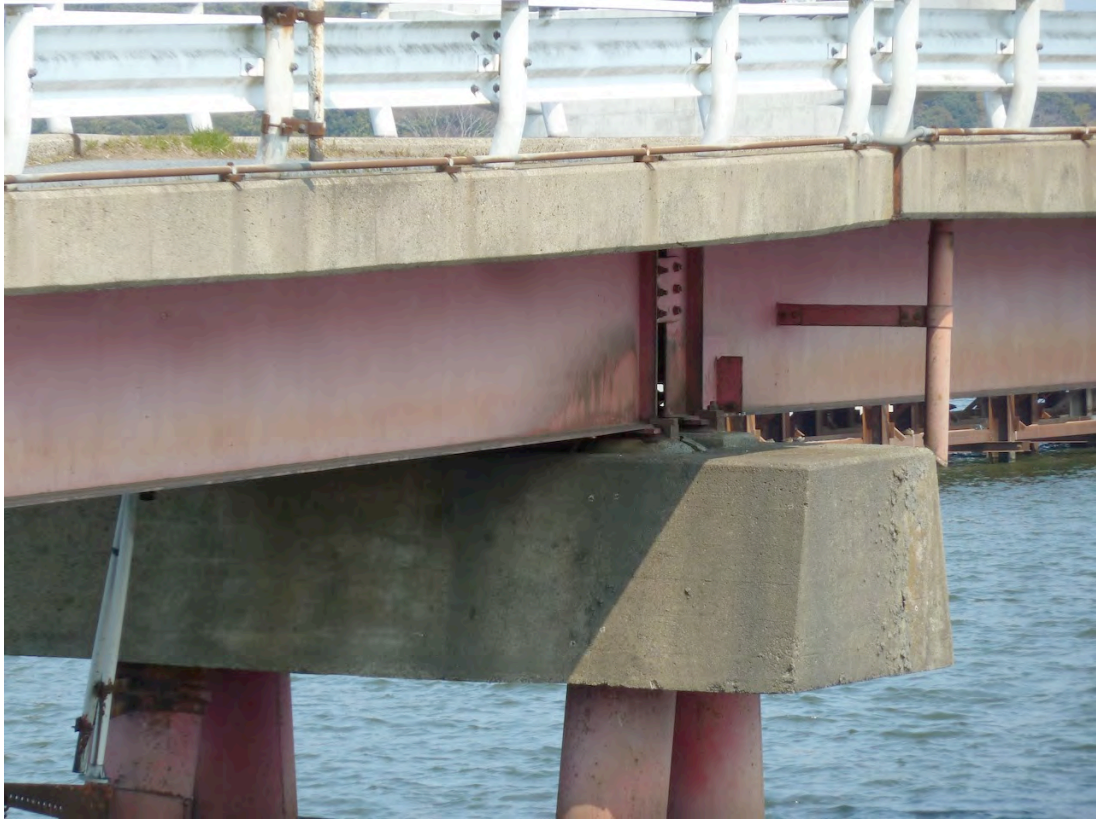
桁の固定部分. 落橋防止装置は付いていない.

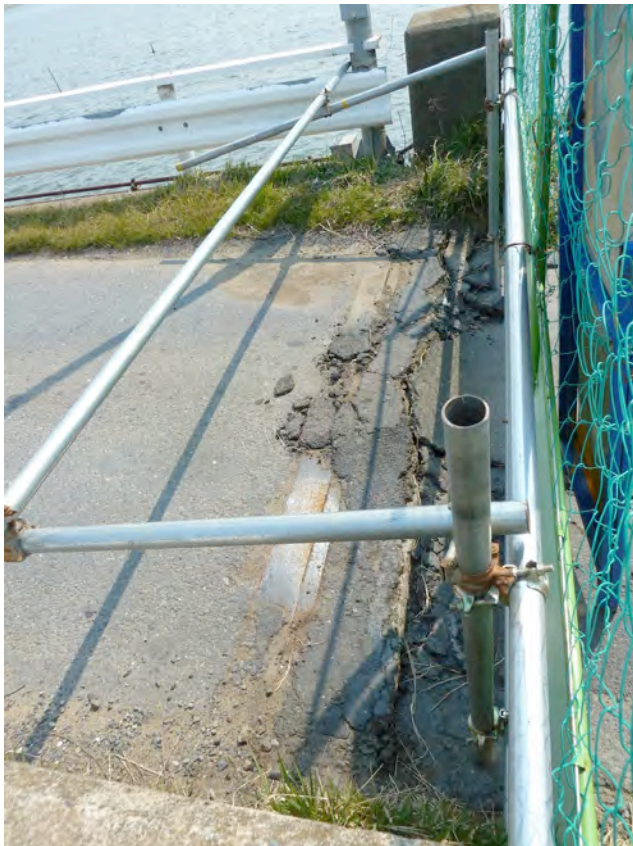
堤防にはやや変形があるが、アバット部に大きな相対変位はない。落橋は橋脚の流動もしくは転倒が原因と思われる。

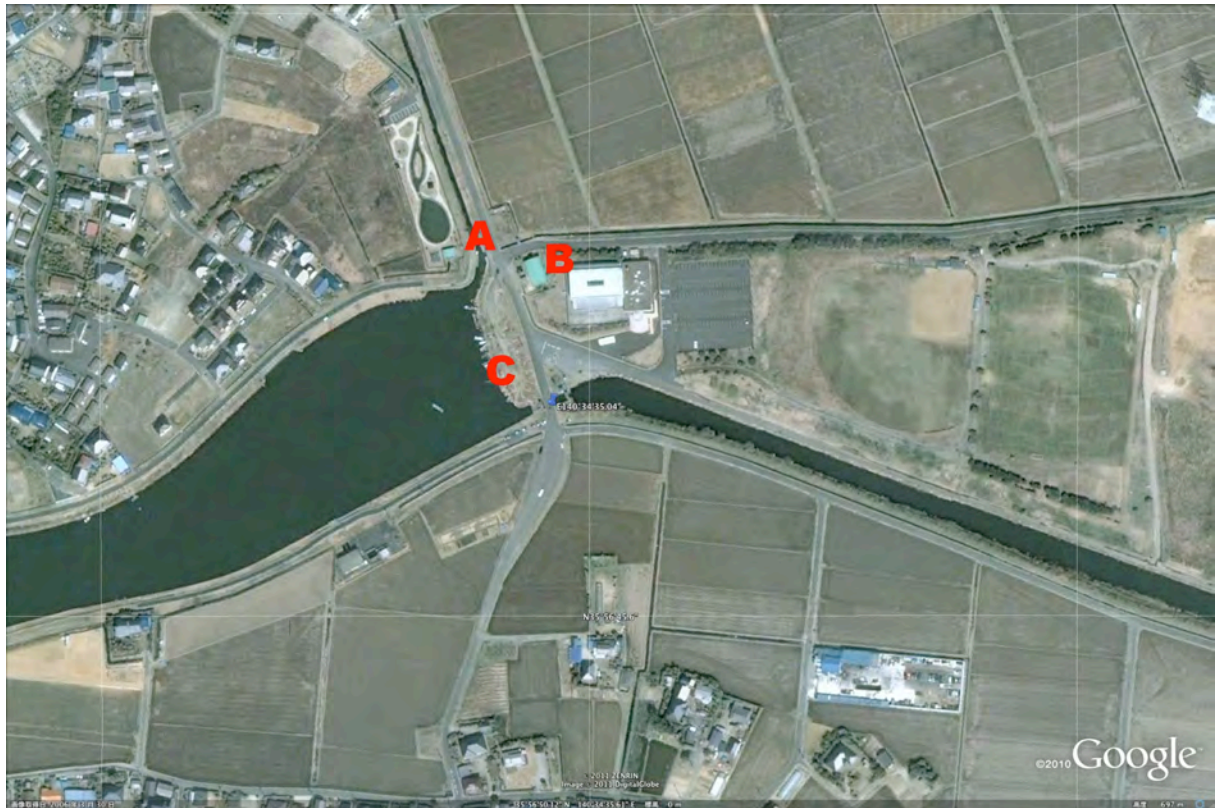
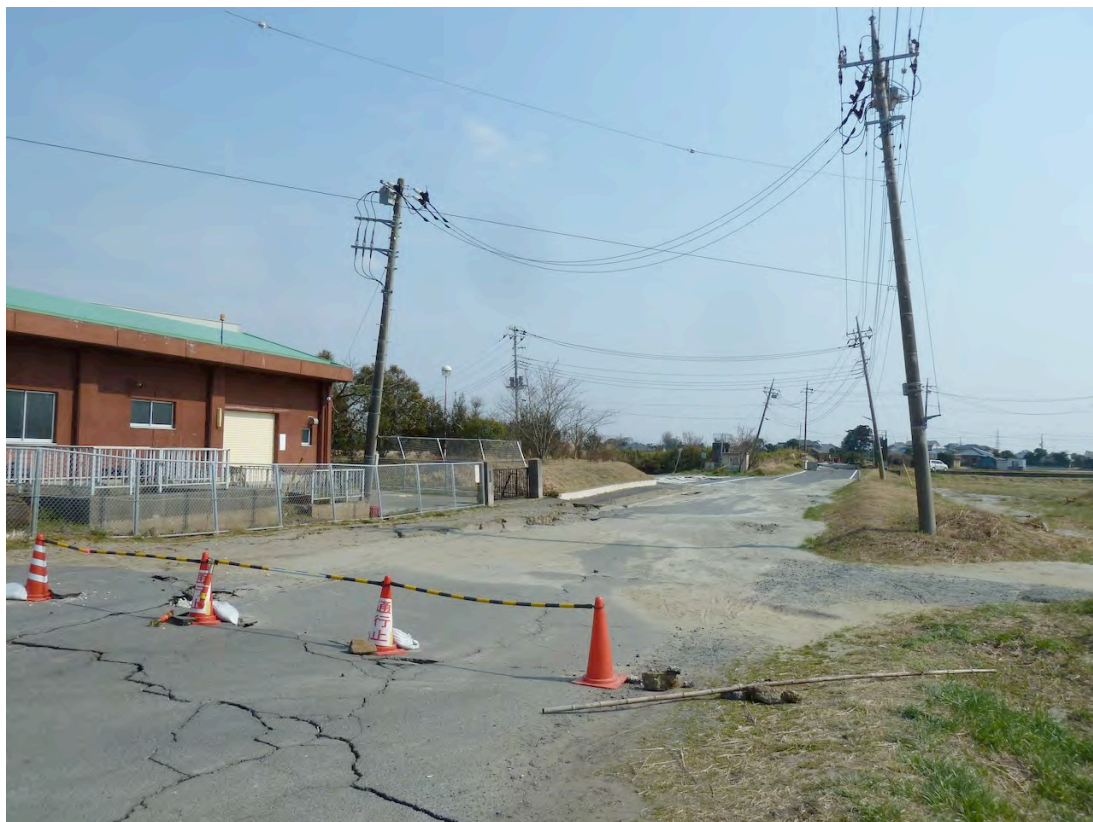
◎ 潮来市立前川市民プール周辺の地盤被害

◎潮来市立前川市民プール付近で盛土部分が流動（約 100m 四方が沼・川方向に移動）。

A から地盤変状部を望む。道路の先の水門と地盤に 80cm 程の段差が出来ていた。

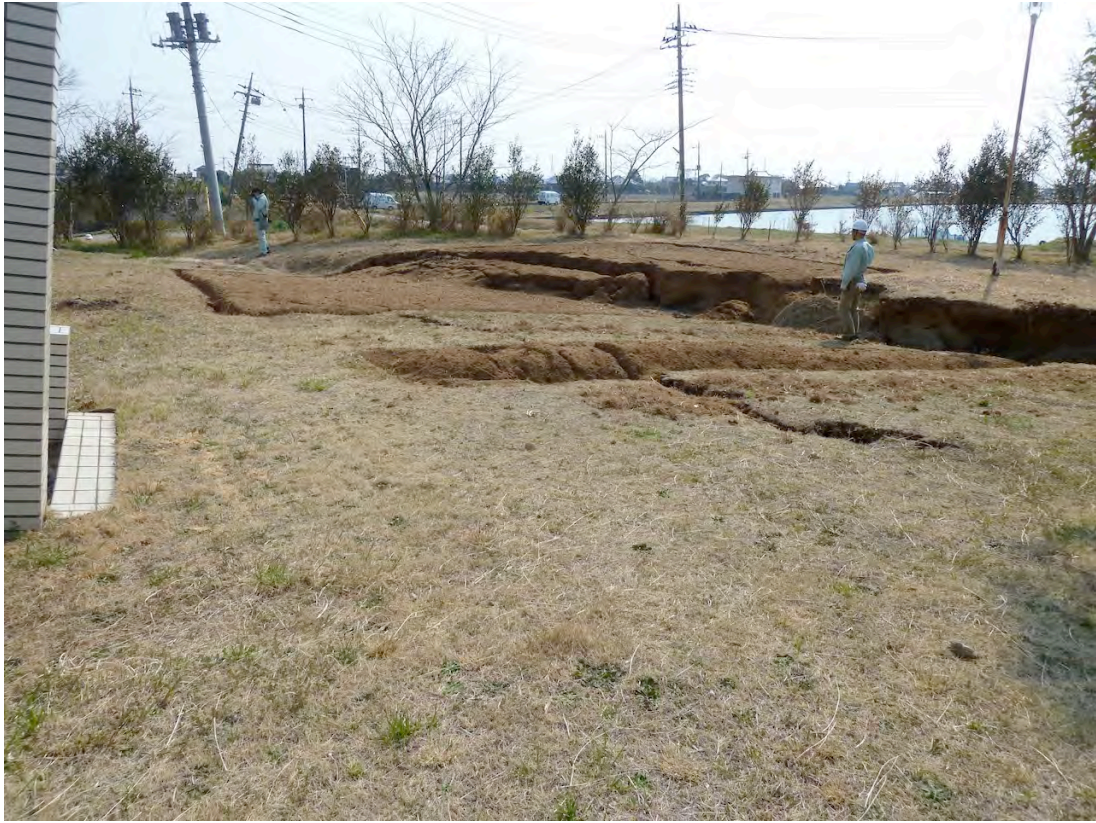
B 地点よりプール建物周囲の地盤が池（写真右）および前川側（写真左奥）に移動．運動公園全体が盛土と思われる．

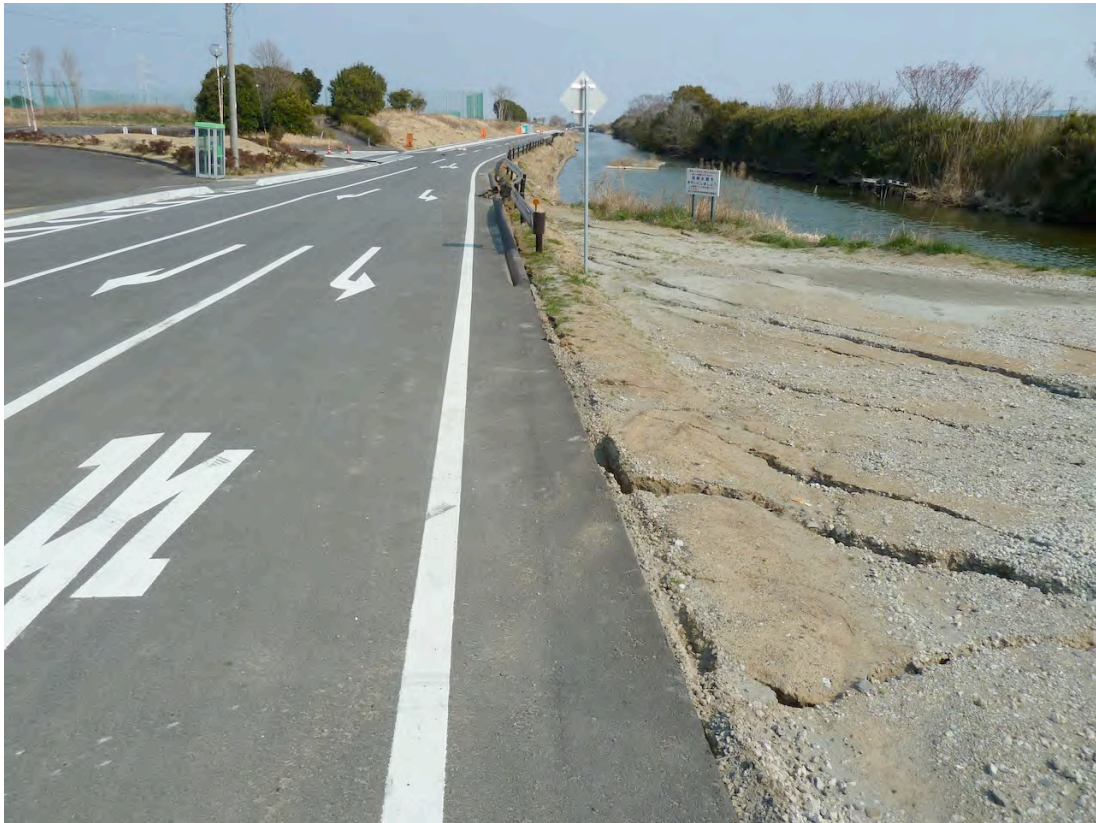
C 地点より前川方向を望む．地盤が前川方向に移動している．

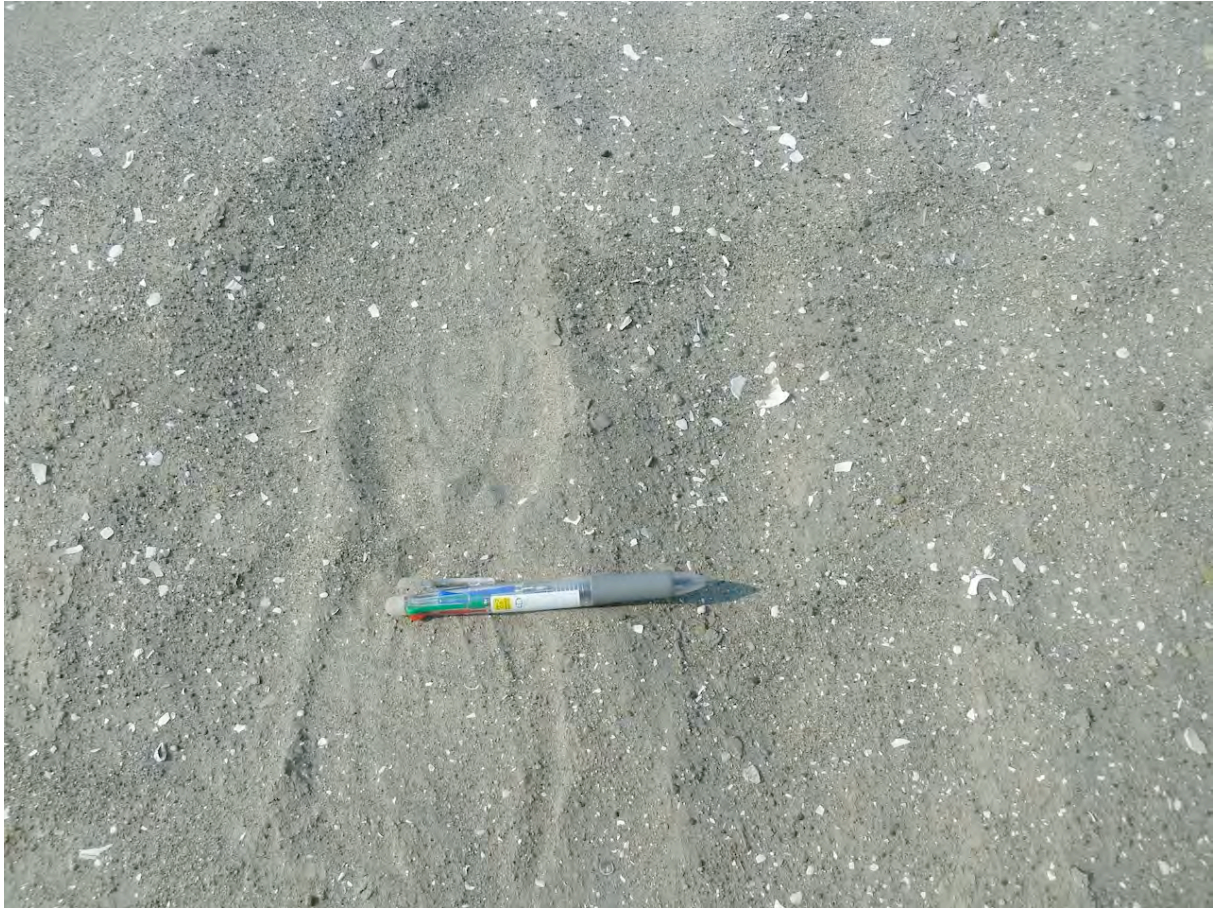
噴砂した砂. 貝殻片を多量に含み細粒. 海あるいは河口の浚渫砂と思われる.

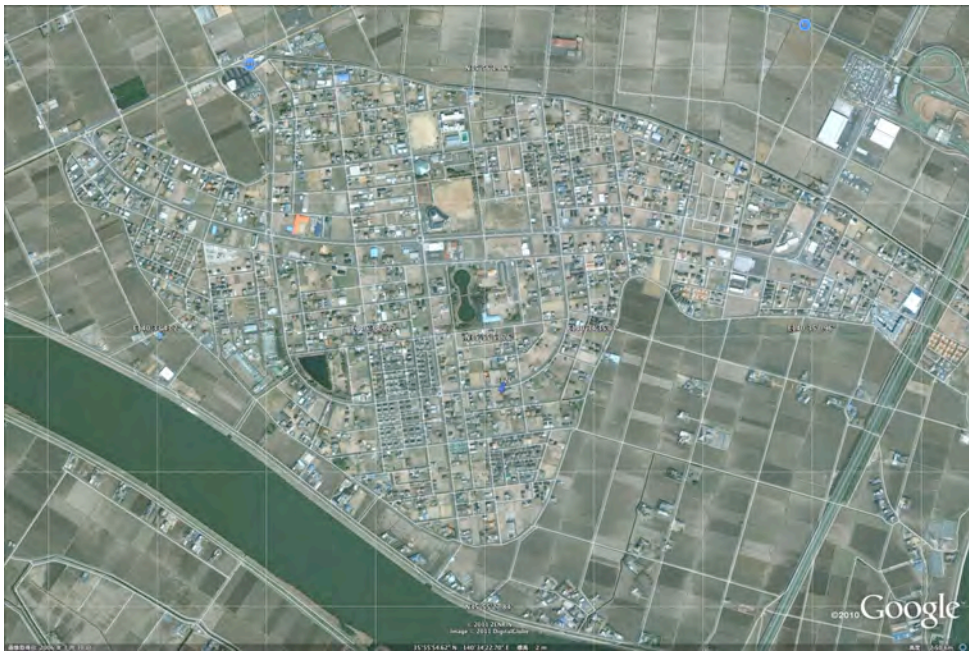
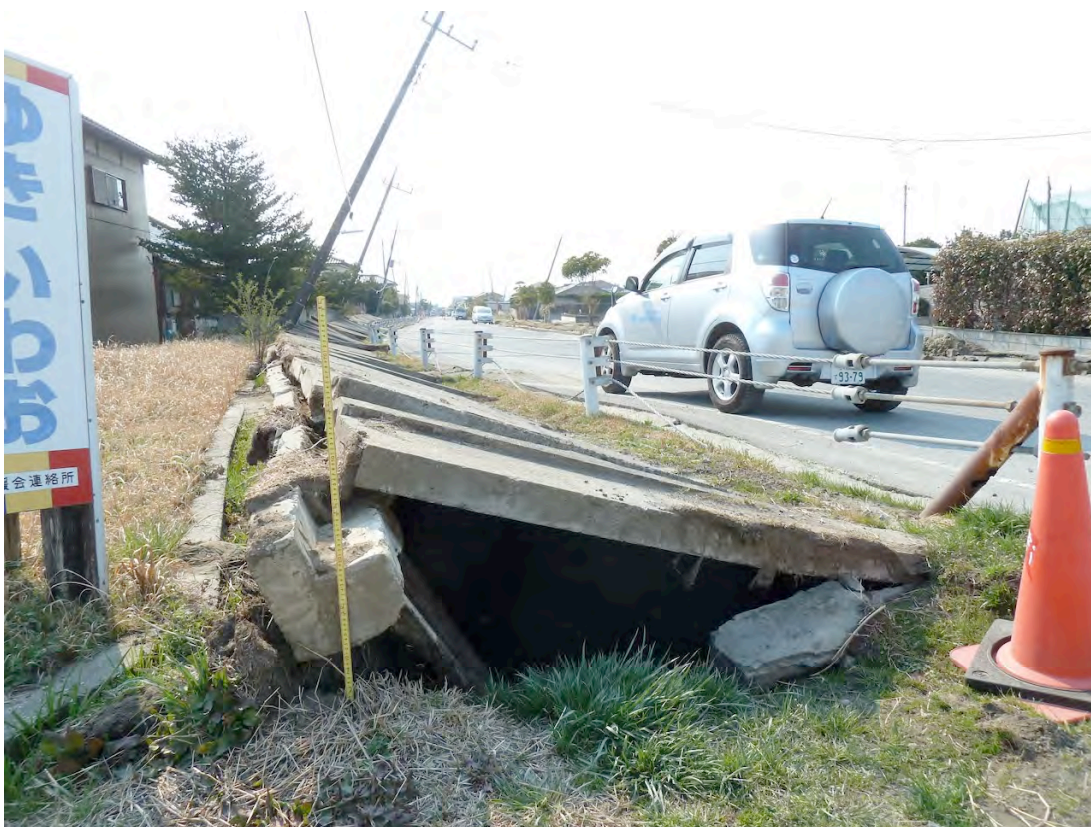
◎ 潮来市日の出地区

◎潮来市日の出地区：地区全体が大規模な液状化。

家屋が沈み，砂が周囲に押し出されている。沈下量は数十センチに及ぶ。砂には貝殻片が多量に混じっている。

左方向からの液状化地盤の押出し

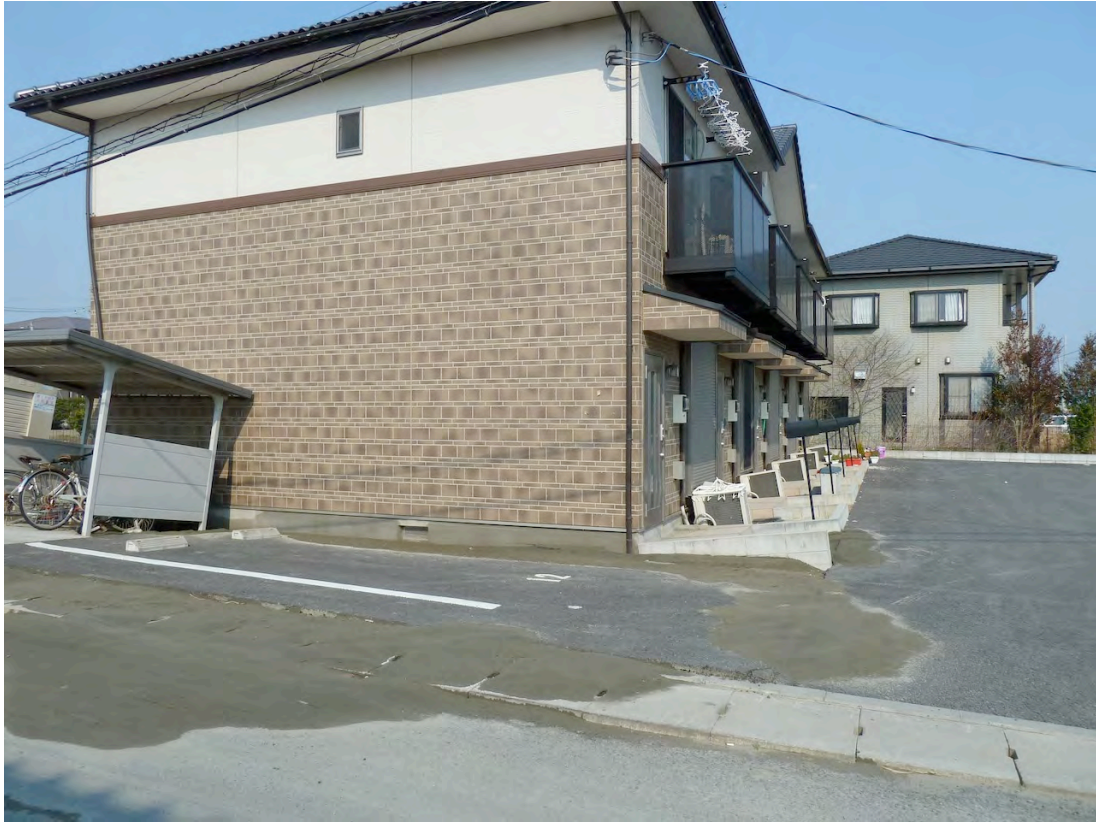
家屋の沈み込みと砂の押出し。沈下し傾斜した家屋が地区一帯にみられる。

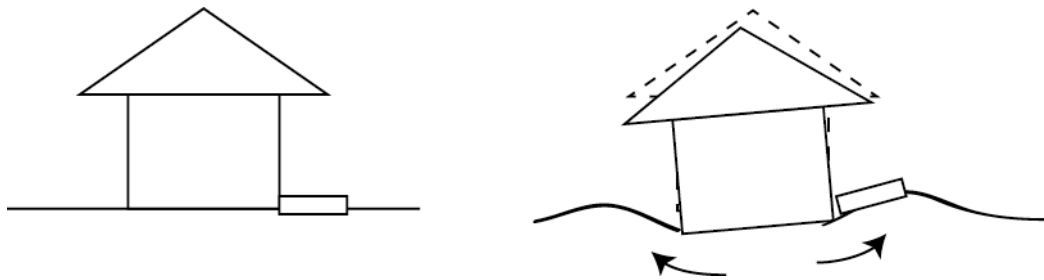
地震で地盤が液状化し、重い家は沈み、周辺に砂が押し出された。  
詳細は他の報告に譲ります。

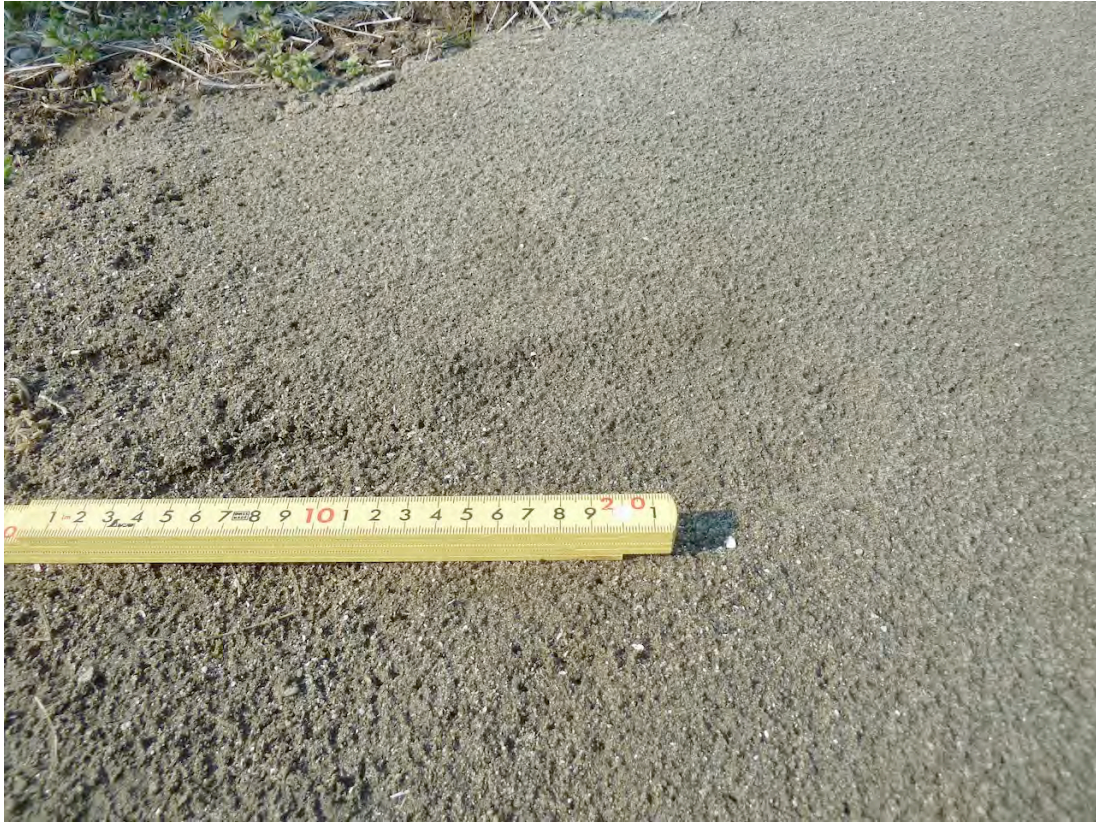
噴砂した砂。細粒で貝殻片を多量に含む。河口付近もしくは海の浚渫砂と思われる。

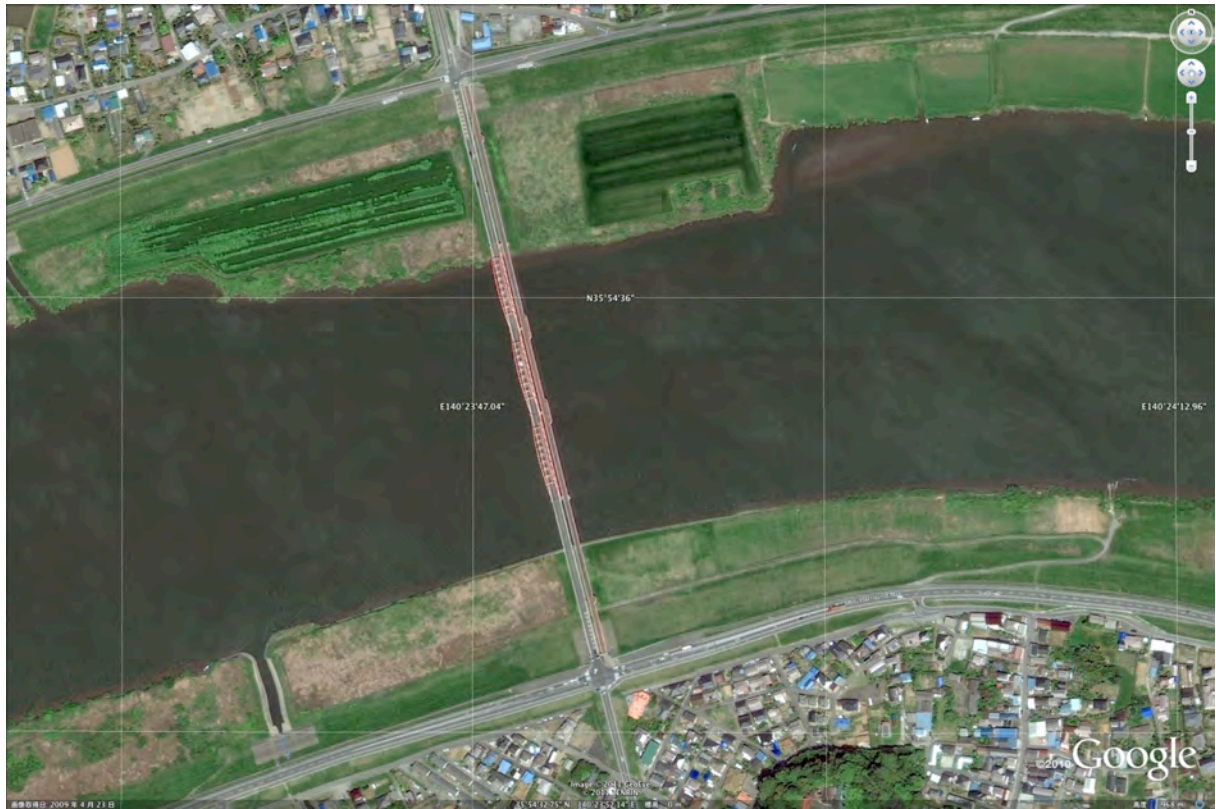
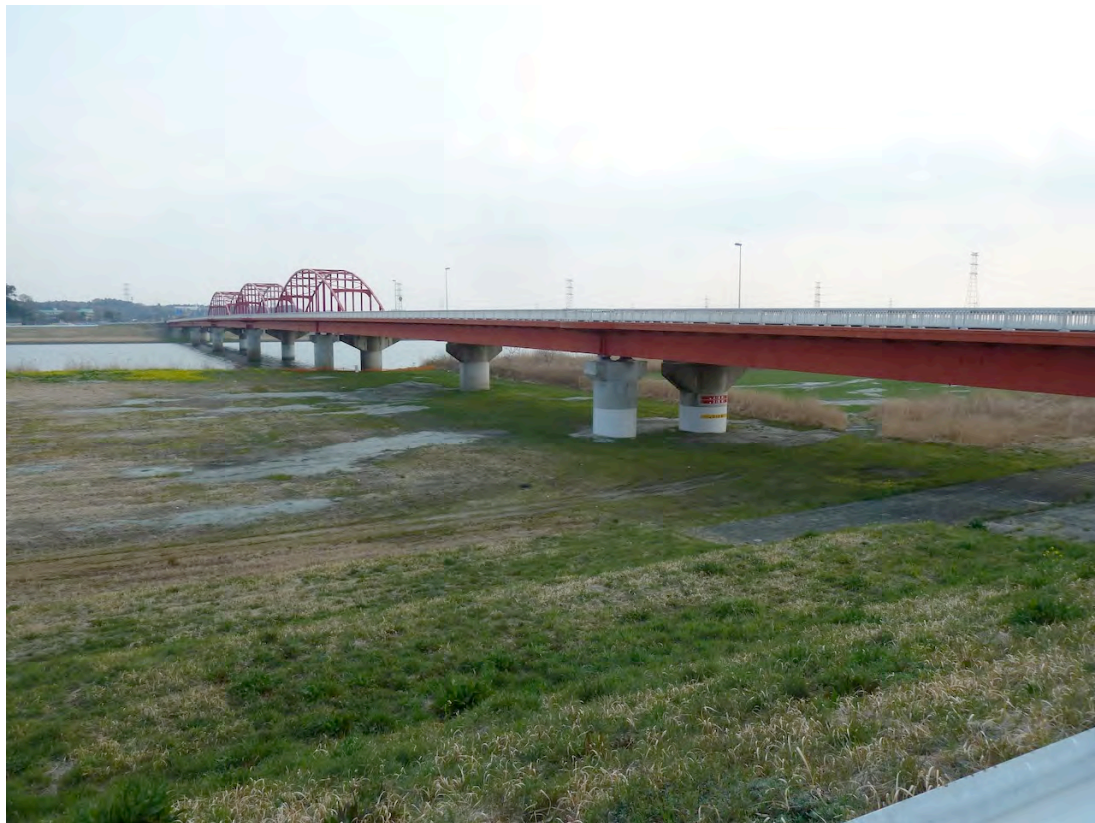
◎ 神崎大橋

茨城側から視察。河原が液状化。橋脚が沈下 or 川方向に 20cm～50cm 程度移動→これに伴い桁が引っ張られた（伸縮継手部が目一杯開いていた。落橋防止装置が一部橋脚から抜けだしていた）。

神崎大橋を茨城側より望む。河原に噴砂跡が見られる。

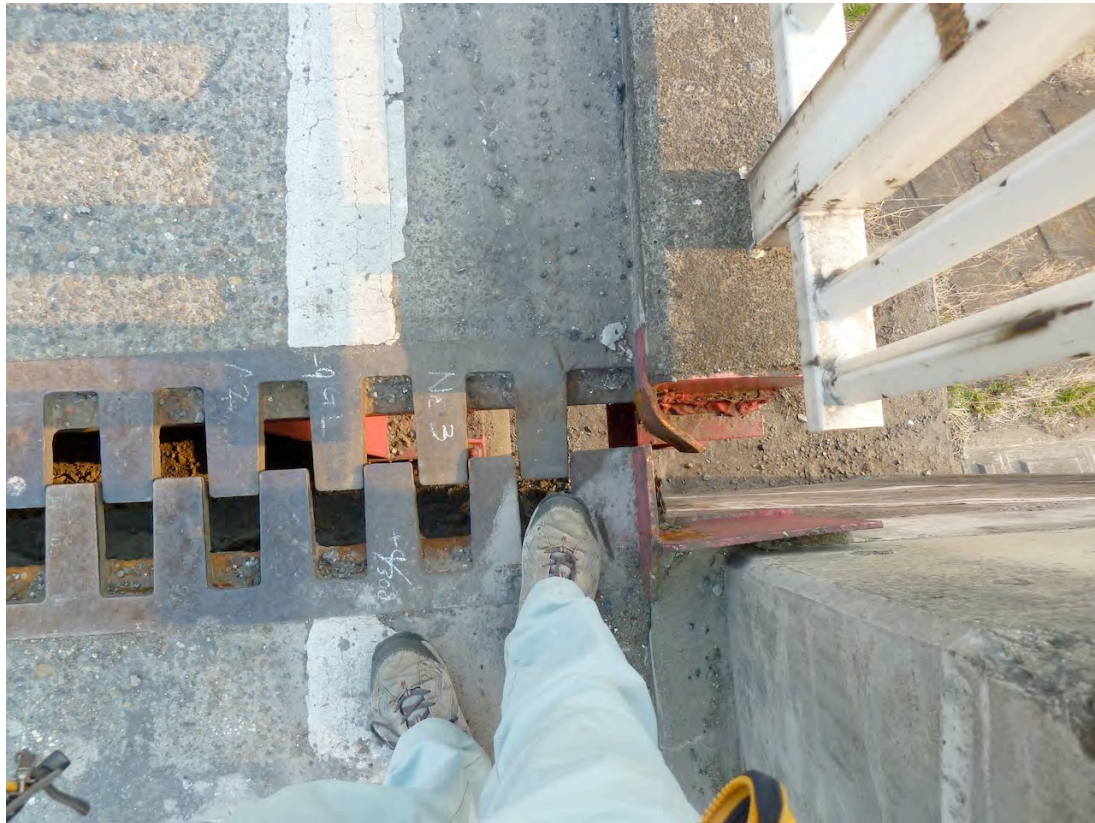
伸縮継手部が目一杯開いている。横の鋼板は地震時に衝突で曲がったか。

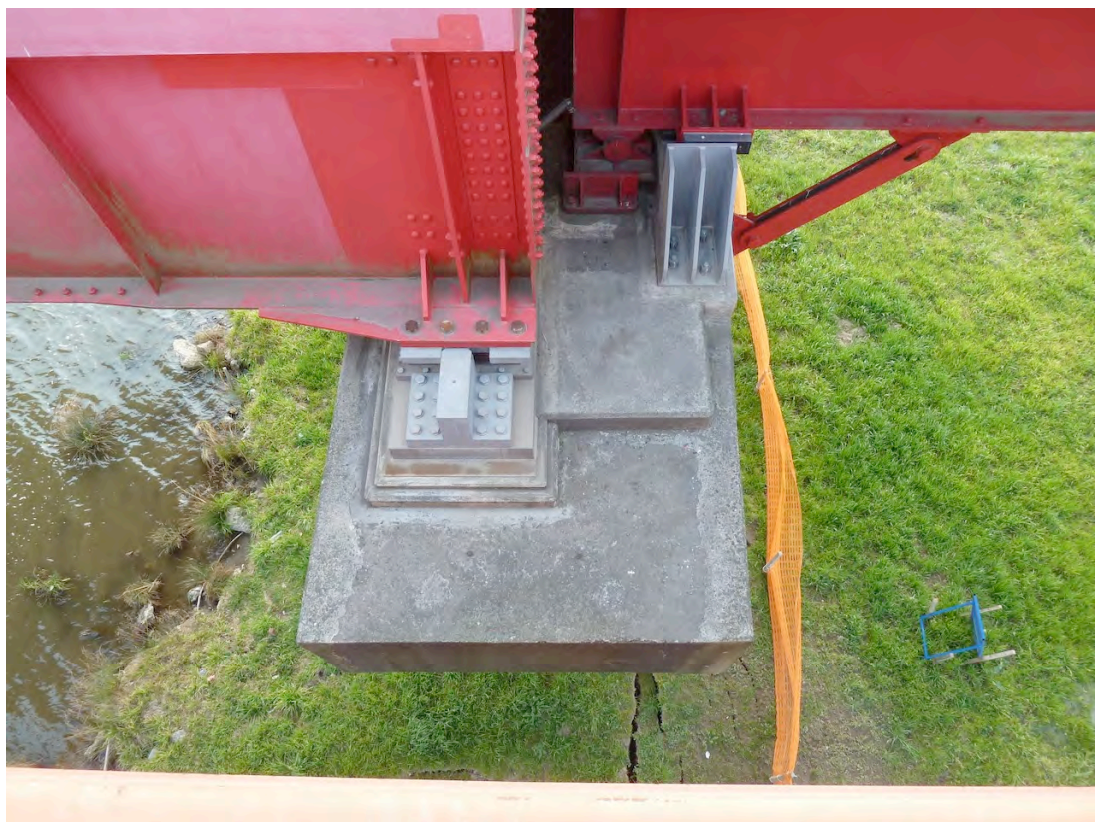
アーチ部と連続橋部の継ぎ目。橋脚が左方向に動いたことを示唆。

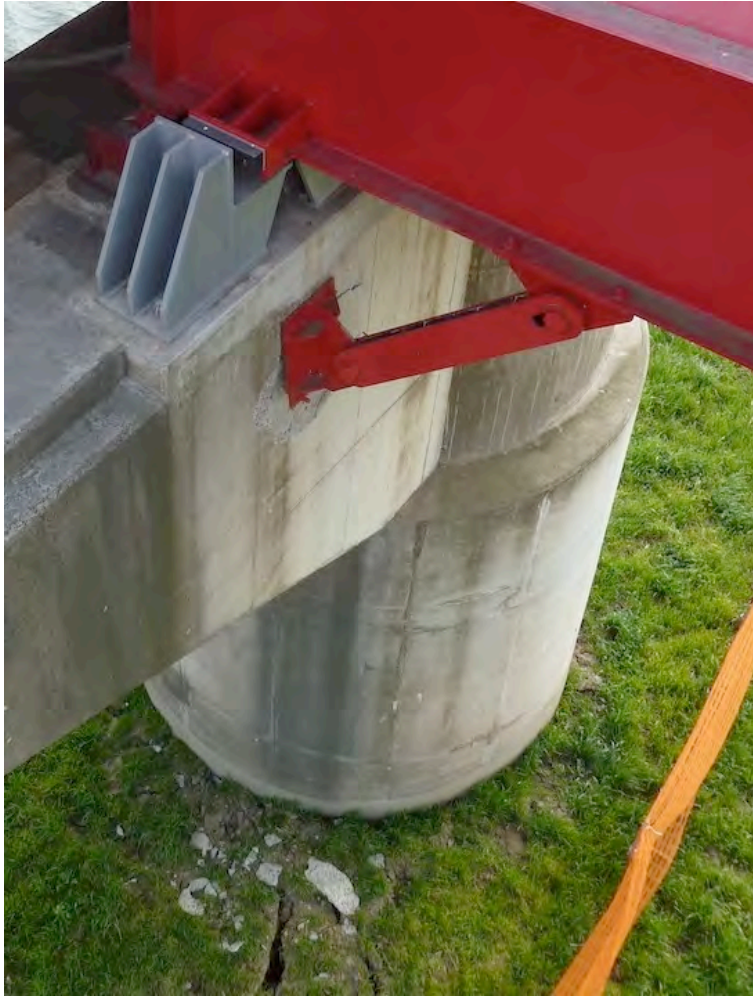
落橋防止装置の橋脚取付部分のコンクリートが剥落し、ボルトが浮いている。地盤が沈下した、あるいは本流方向（写真左）に地盤が移動したことを示す。
