有機薄膜太陽電池の劣化解析

Degradation Analysis of Organic Solar Cells

有機新材料チーム

山成敏広

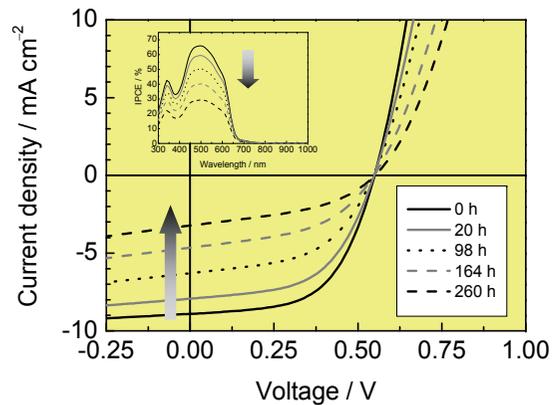
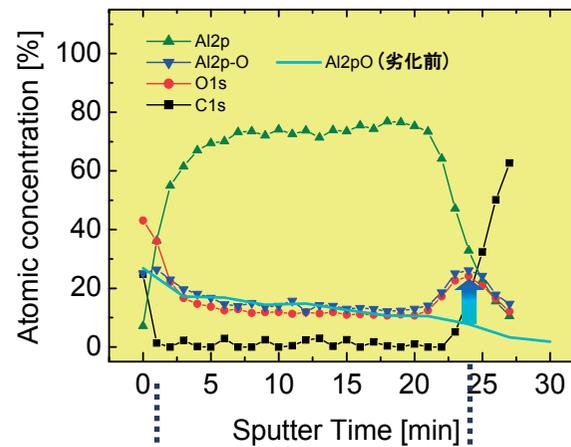
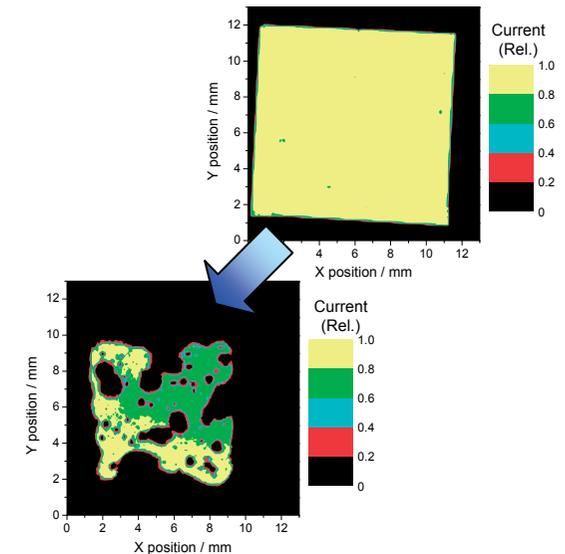
- J_{SC} のみが低下。
- 分光感度スペクトルの形状は変わらない。
- Al電極/発電層の界面で酸化Al信号が増加。
- 非発電領域がスポット状に現れる。
- Al電極が酸化されることによる実効発電面積の減少。

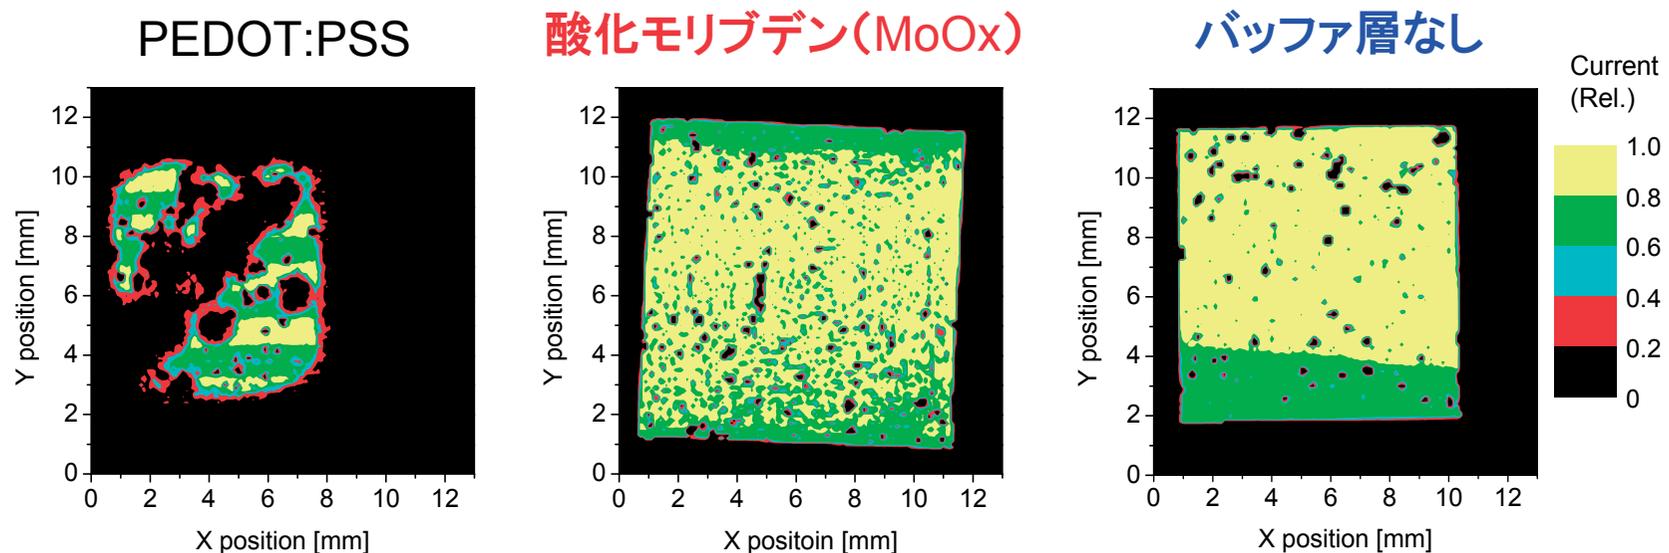
大気中・暗所(約300時間)で劣化したセルの光起電流分布(LBIC像)

- スポット状の劣化の度合い
バッファ層なし < MoOx << PEDOT:PSS
- ITO側のバッファ層が素子の劣化(J_{SC} の低下)に影響を与えている。
(PEDOT:PSSはAl酸化による劣化を促進している。)
PEDOT:PSSを用いると初期発電効率が高いが、劣化が早い！

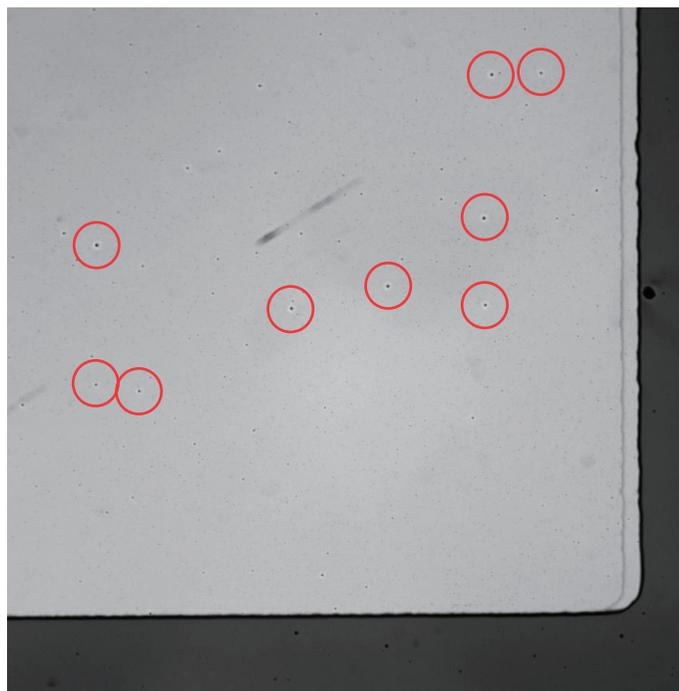
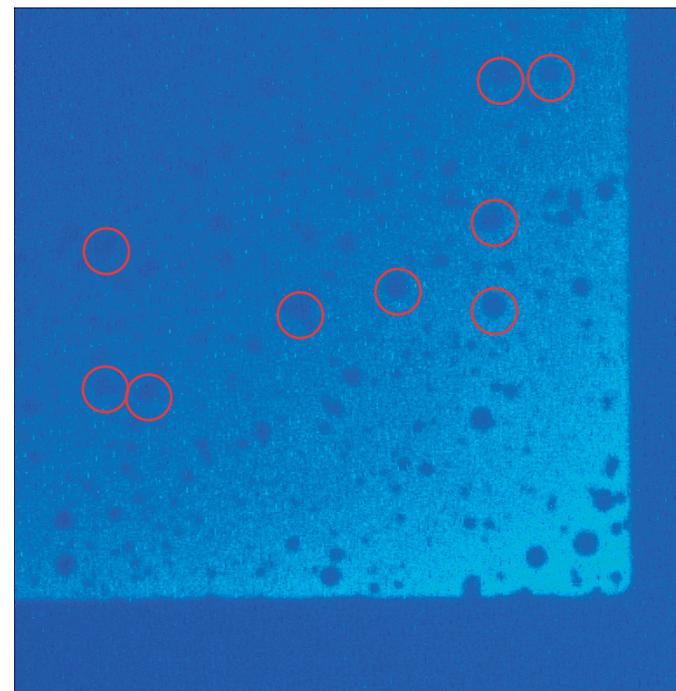
作製直後のセルの評価 - 光学像とEL発光(順バイアス)像 -

- 光学像の異常点とELダークスポットと相関がみられた。

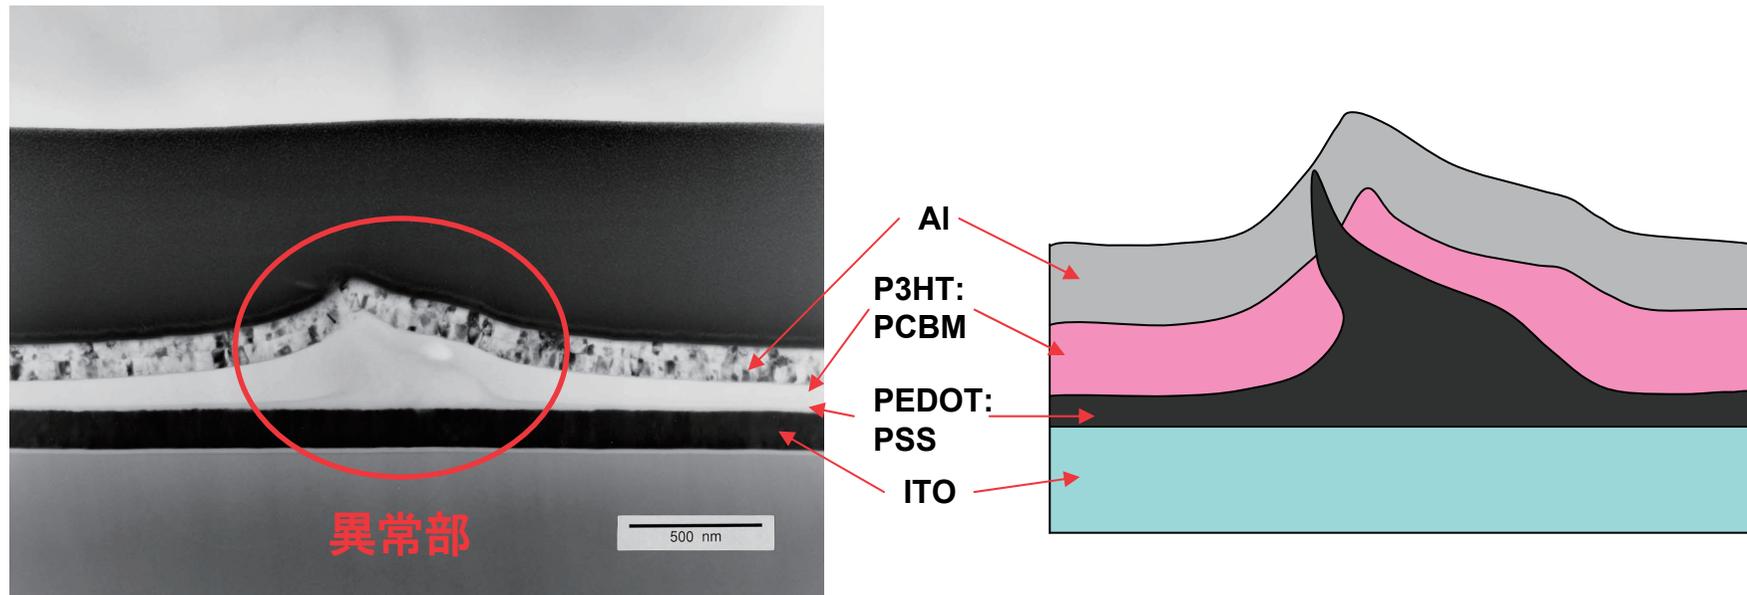
- EL発光ダークスポットの断面TEM像 -

- ダークスポットの中心に、PEDOT:PSSの塊が存在していた。
- 発電層が薄くなっており、一部は上部Al電極まで到達している。
- PEDOT:PSSがAl電極の酸化を促進していた(応物2008秋)原因と考えられる。

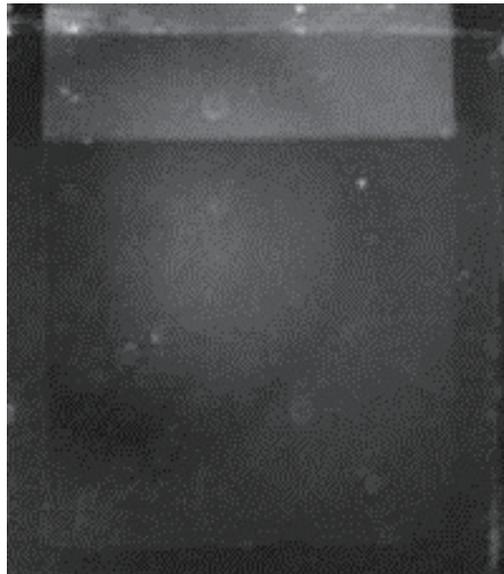
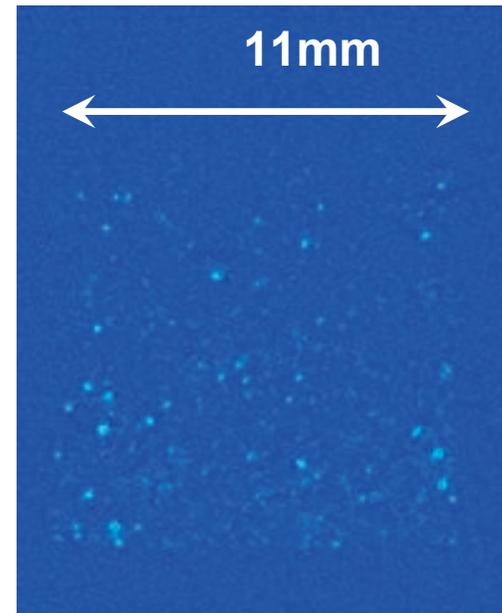
- 光学像とリーク発光像(逆電圧バイアス) -

- 光学像とリーク発光点との関連性は特に見られなかった。
→ リーク発光点のTEM観察へ

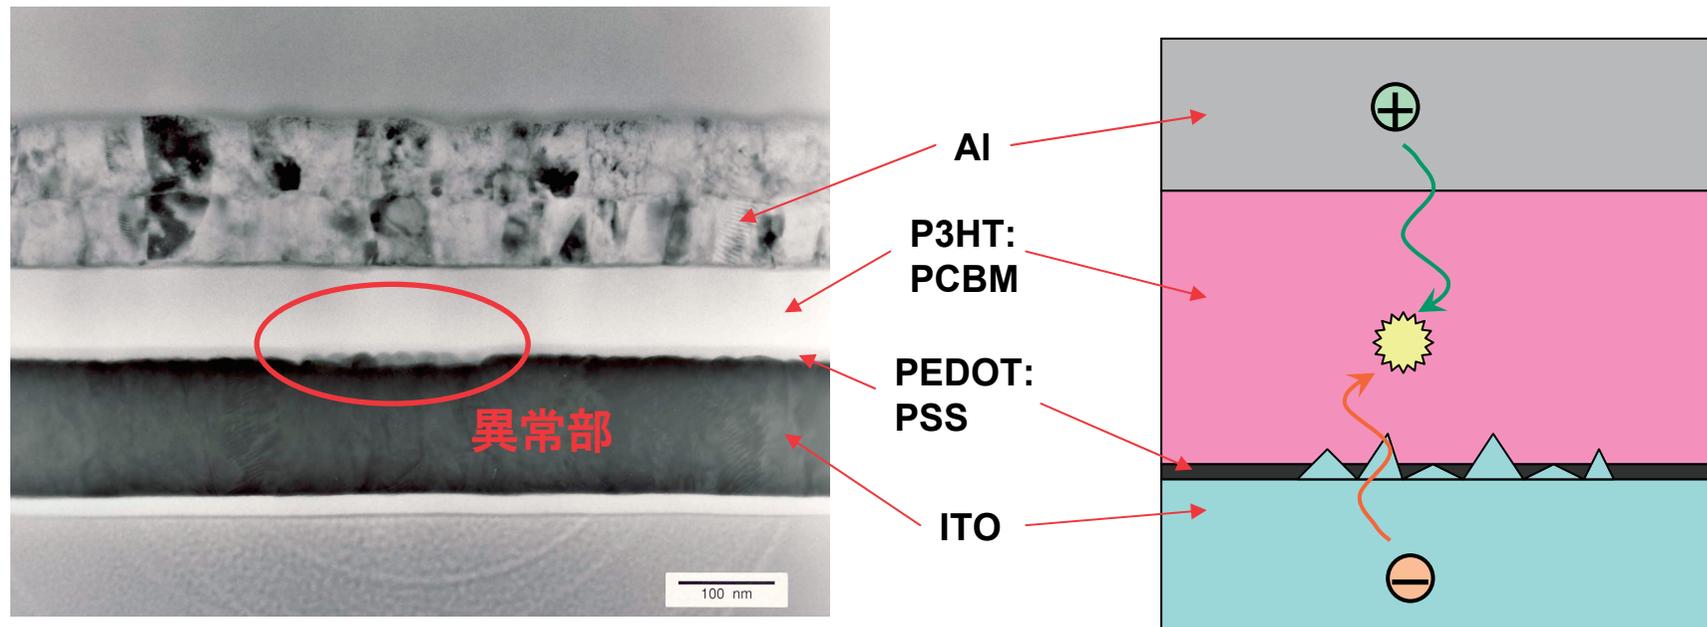
- リーク発光部の断面TEM像 -

- ITOの表面が荒れている。
- PEDOT:PSS層が薄いあるいは膜が形成されていない。
- 突出したITOとAl電極間に局所的に強く電界が掛かり、発光していると推測される。

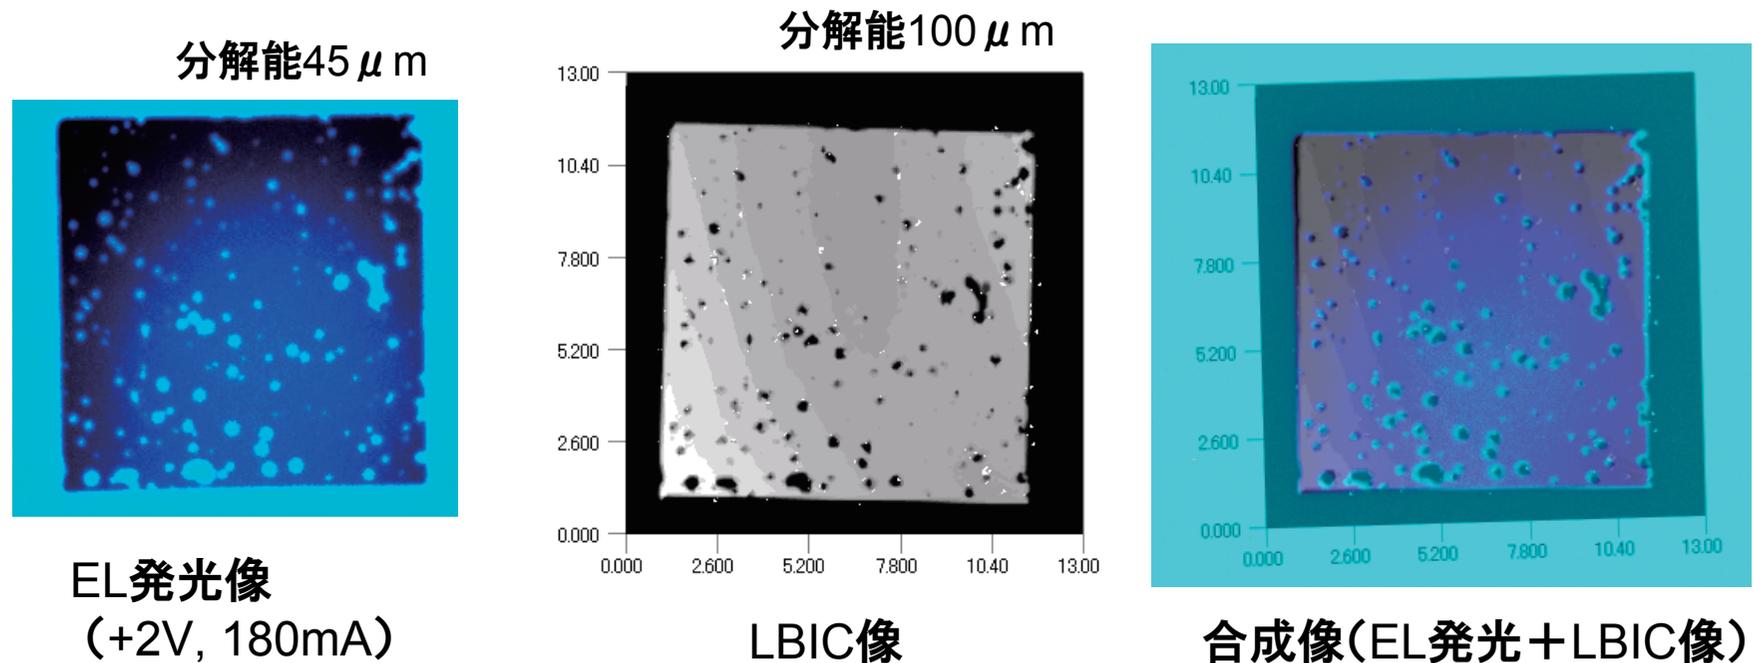
暗所劣化セルの評価 - EL発光像とLBIC像の相関性の確認 -

- LBIC像の非発電領域とELダークスポットが**一致**した。
 - EL法でもAl電極の酸化による絶縁層形成を検出していると考えられる。
- LBIC法よりもEL法の方が分解能が高く、より多くの劣化点を検出できた。
 - より初期の段階の劣化を検出できる。
