# PVRessaQ! - 最近のトピック

1. ユーザデータからみるトラブル履歴の実態(データ拡充)
2. 産総研Mega-SolarTownにおける不具合の進行
  - 昨年度報告したA社多結晶Si太陽電池モジュール
  - 昨年度報告したF社単結晶Si太陽電池モジュール

**加藤 和彦**  
(評価・システムチーム)

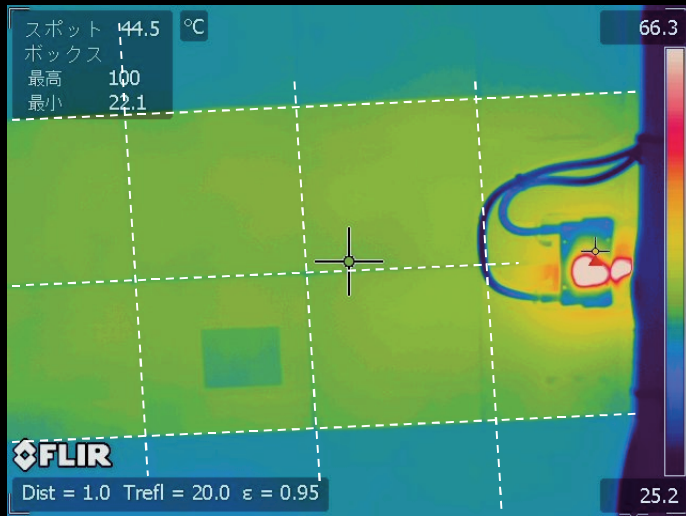
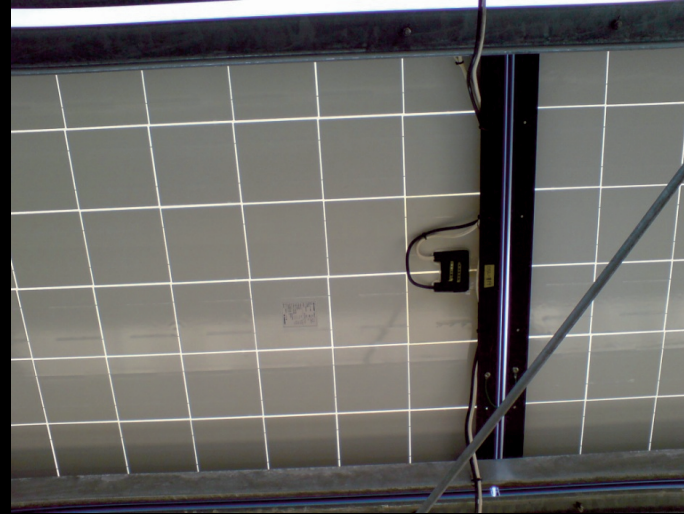
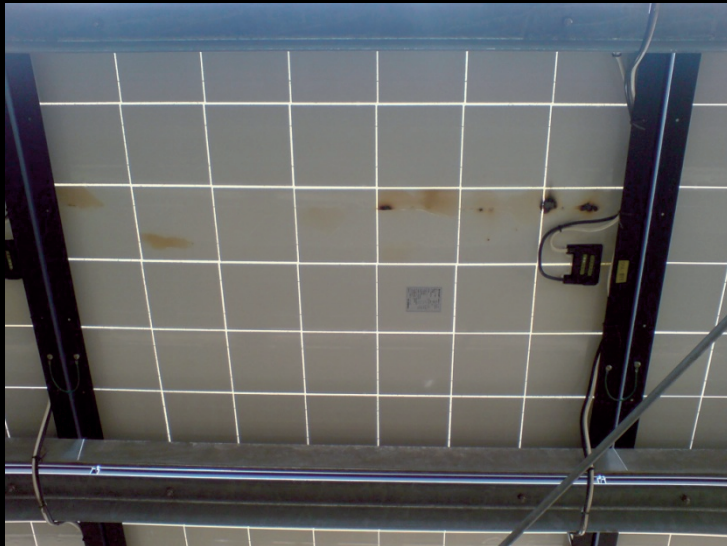
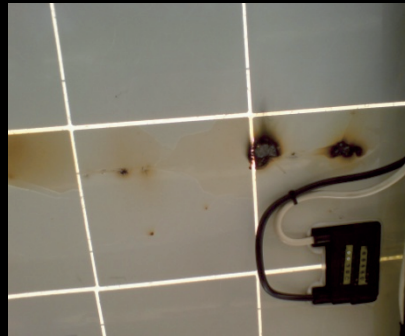
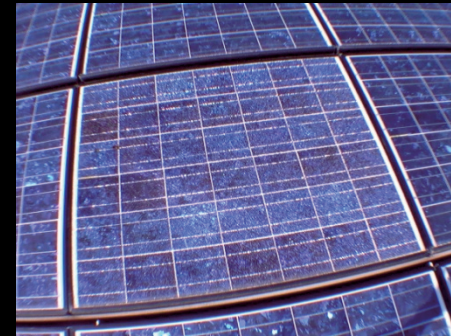
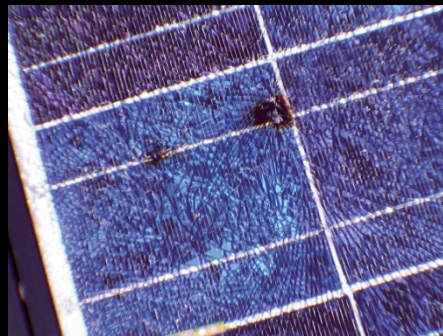
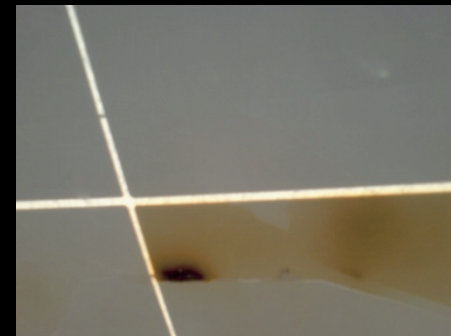
# 状態Zからさらに進行した不具合状態(ZZ)-その1

'10年3月の状態

'10年6月に確認した状態

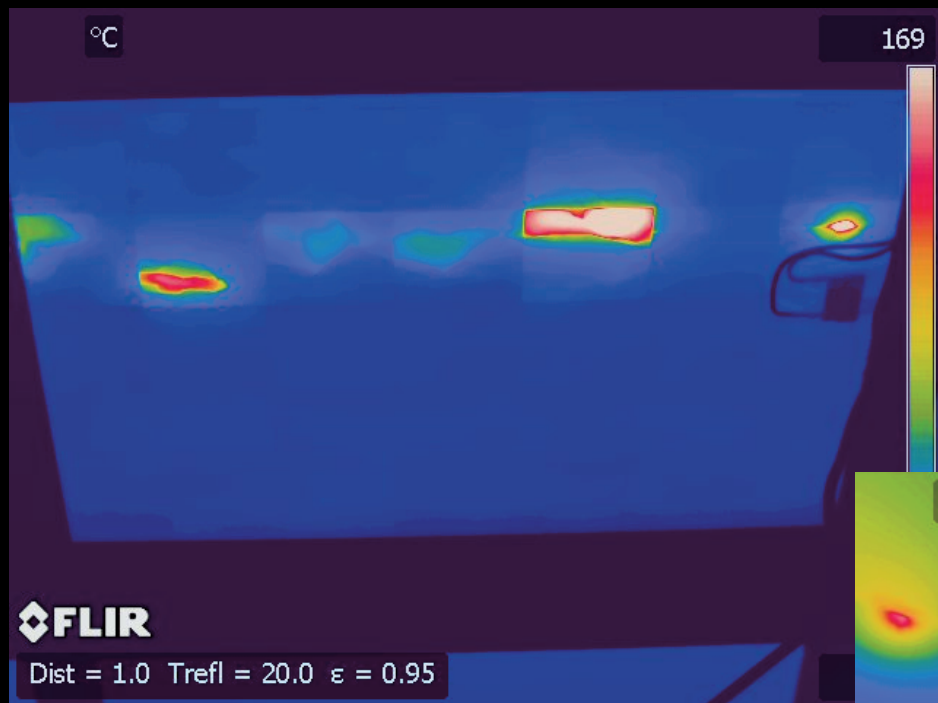
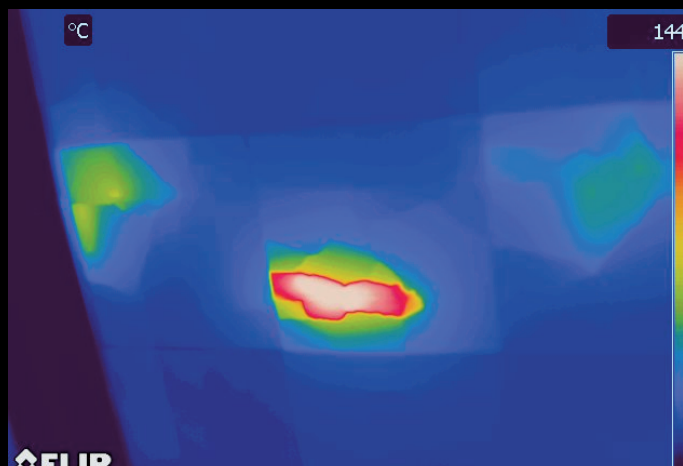
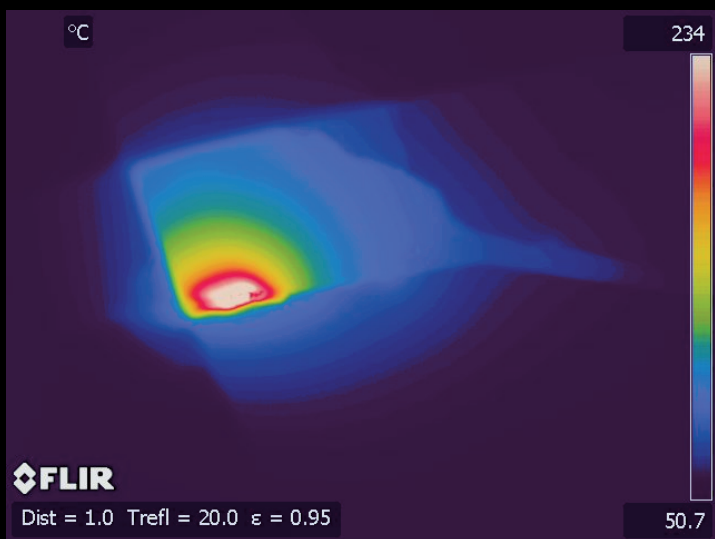
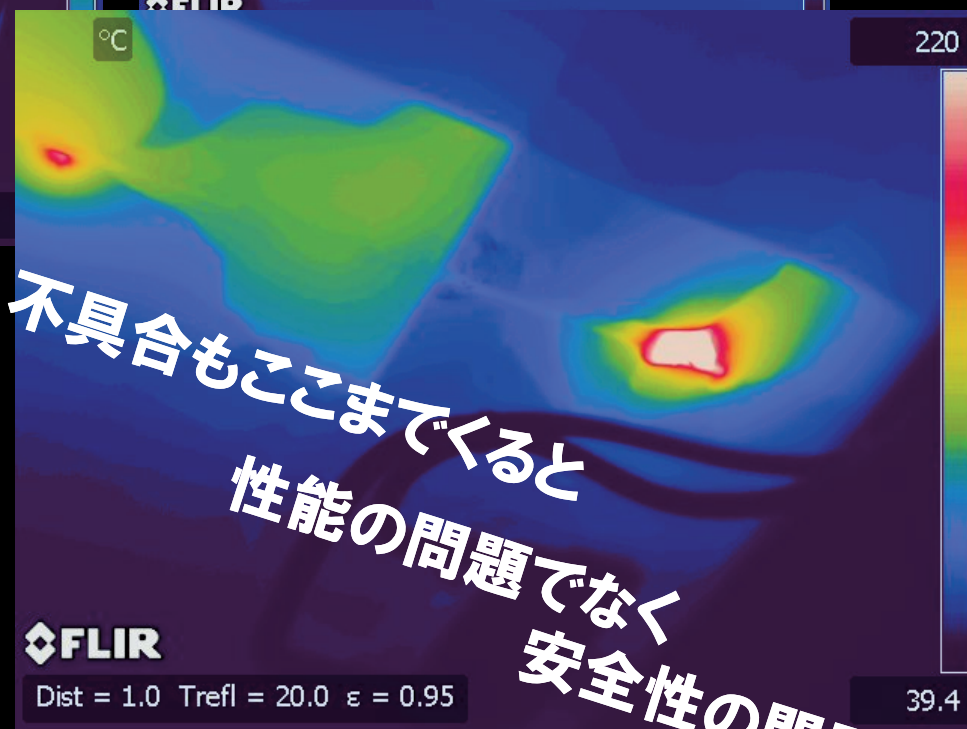
# 状態Zからさらに進行した不具合状態(ZZ)-その2

不具合もここまでくると  
性能の問題でなく  
安全性の問題!?

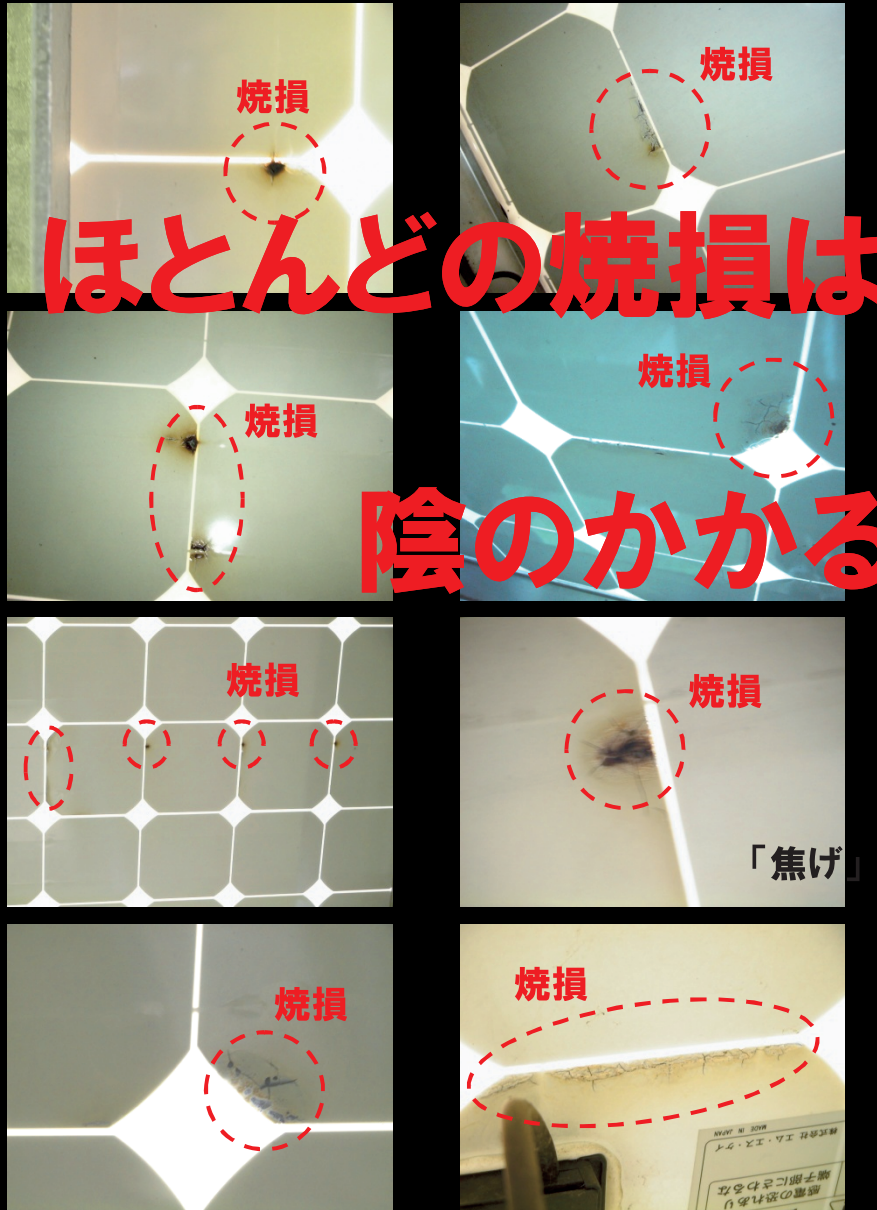
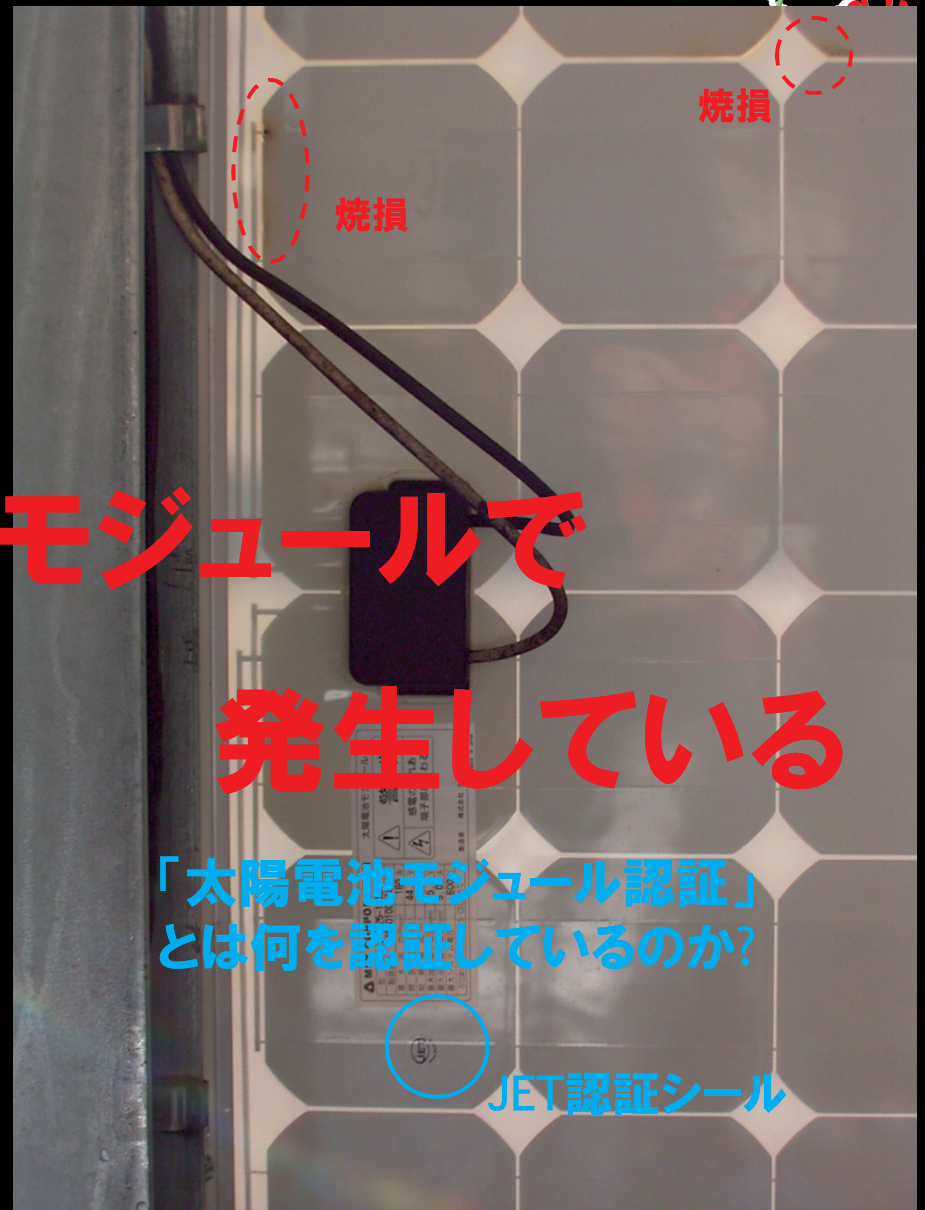
# 昨年度報告したF社製単結晶Siモジュールの不具合

ほとんどの焼損は

陰のかかるモジュールで

発生している

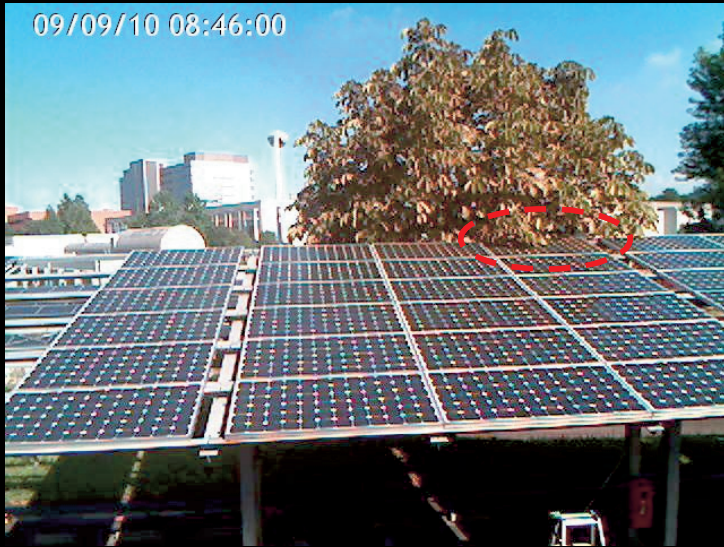
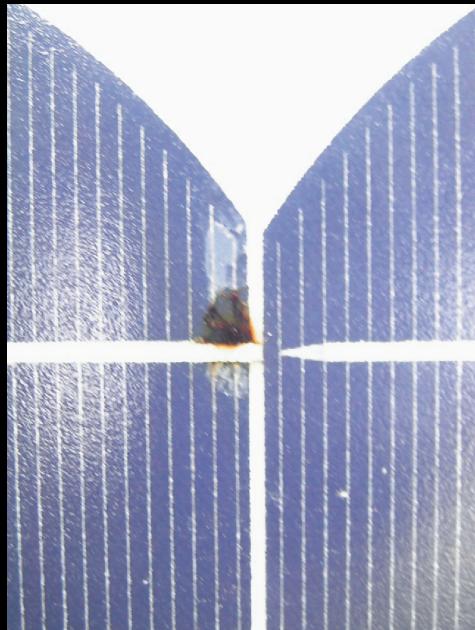
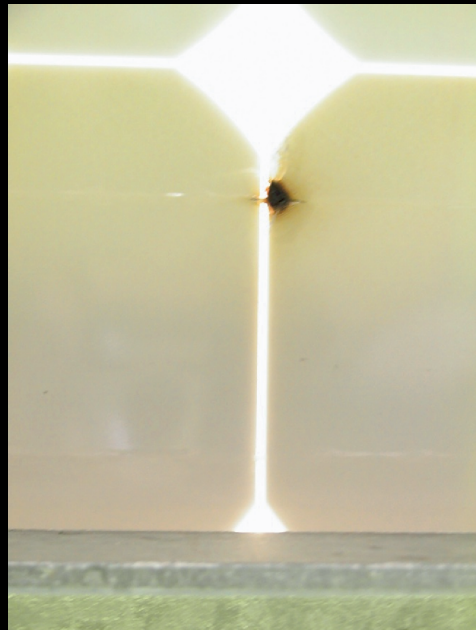
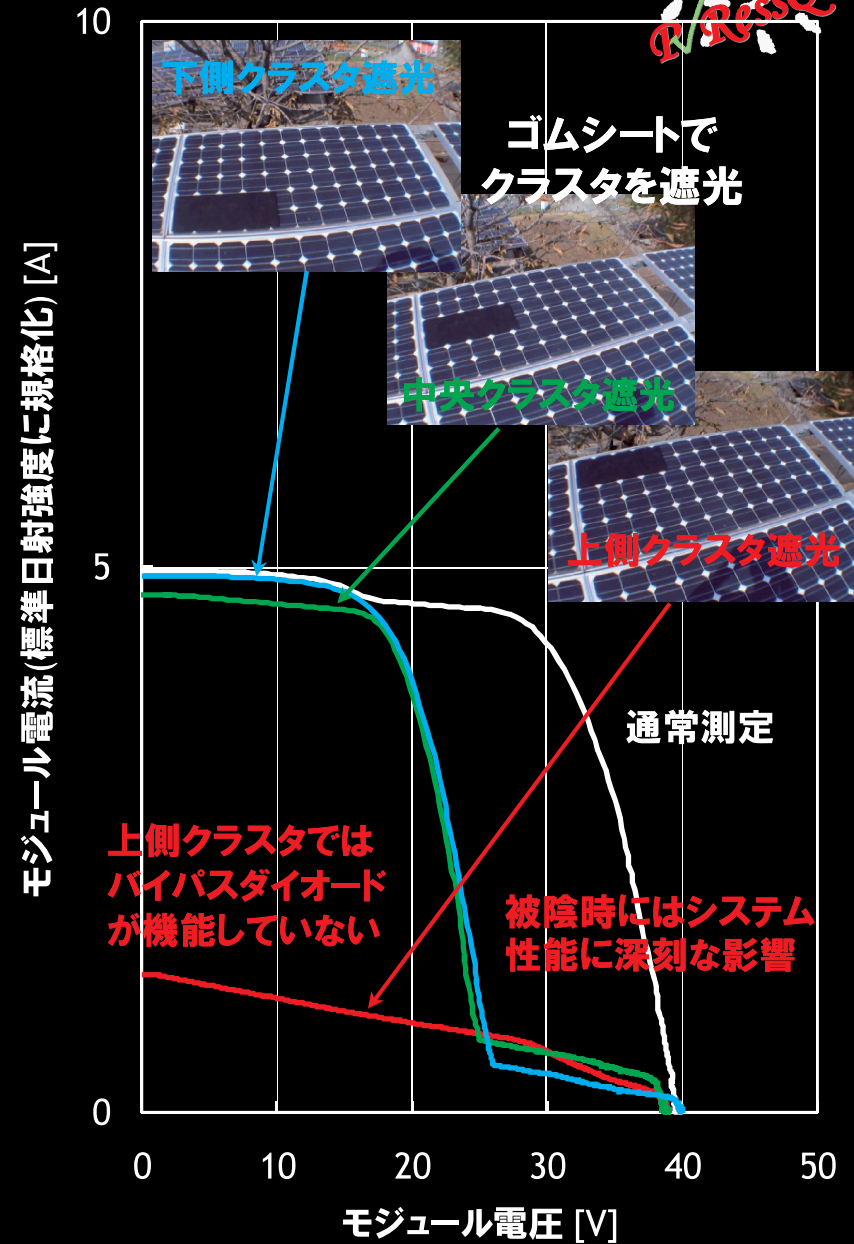
# 不具合F社製単結晶SiモジュールのI-Vカーブ測定例(1)

上側クラスタ内のセル周縁に「焼損箇所」あり

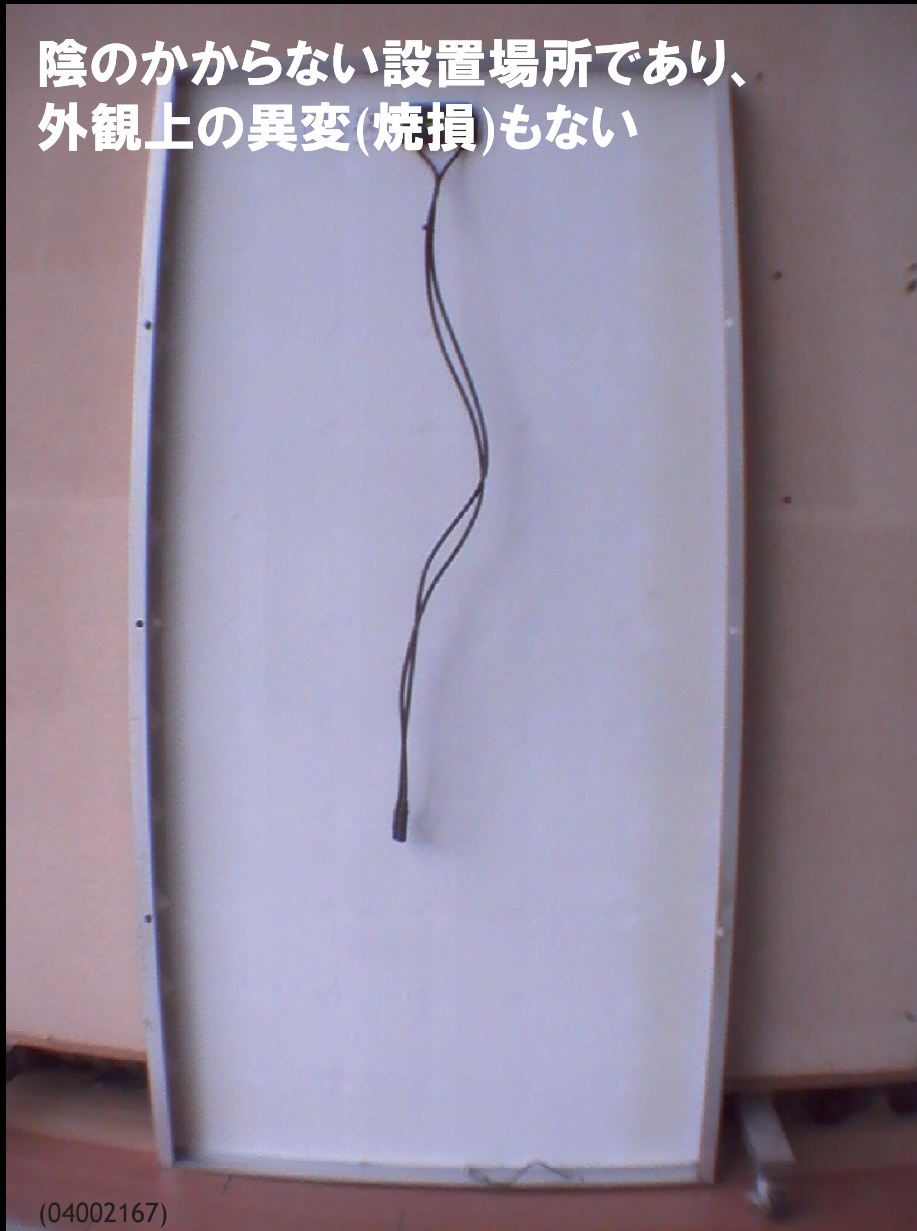
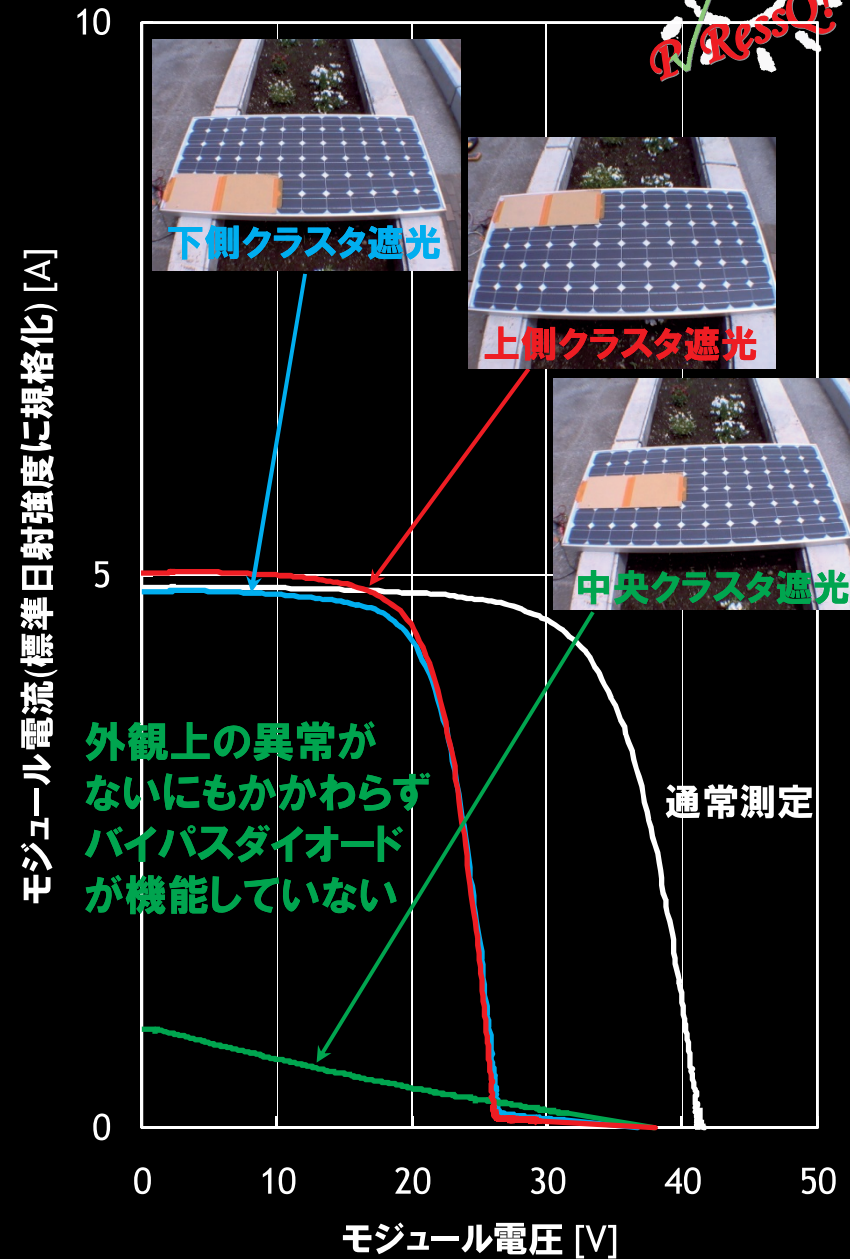
# F社製単結晶SiモジュールのI-Vカーブ測定例(3)

陰のかからない設置場所であり、  
外観上の異変(焼損)もない
