産総研MSTにおけるPVモジュールの不具合事例観察および症状診断

池田一昭, 土井卓也 (AIST), 鈴木聡 (PVTEC, ESPEC), 佐川友彦 (PVTEC, Du Pont)

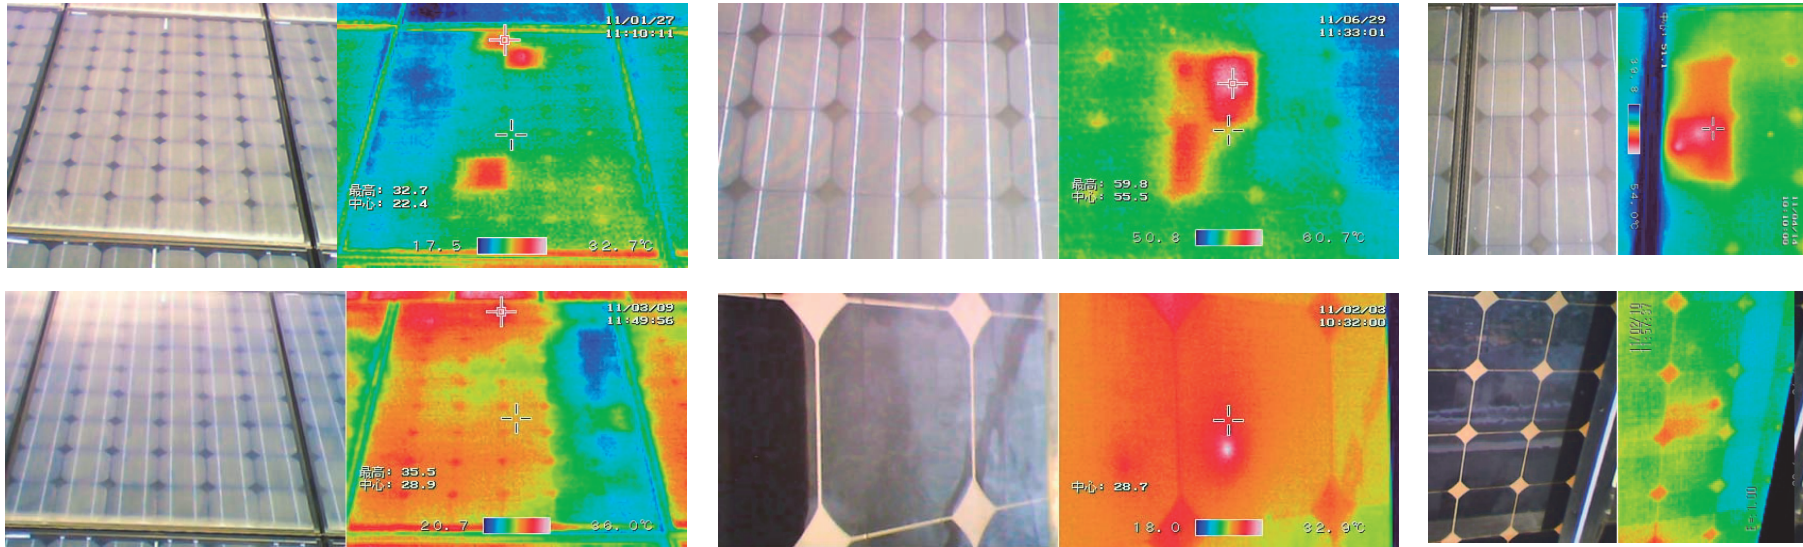
① 熱画像観察

[電氣的不具合] (熱画像観察)

- ・ セル, クラスタ, バスバー・タブ電極, 端子箱, etc. での温度上昇

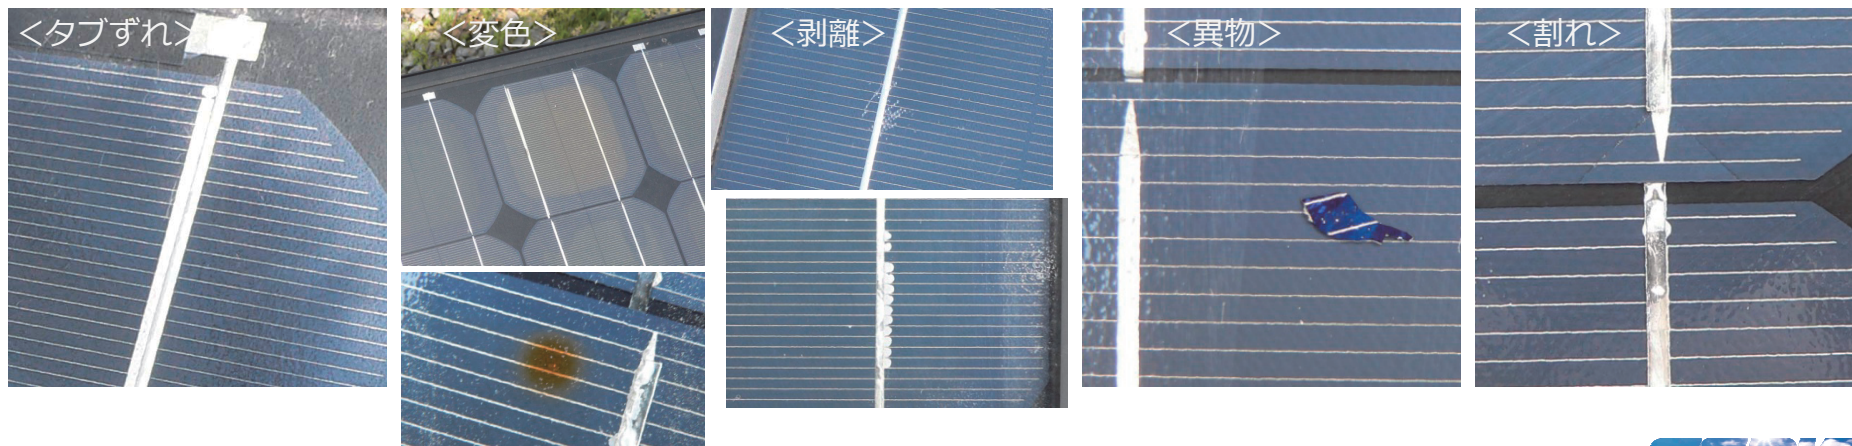
② 目視観察

[外観的不具合] (目視観察)

- ・ EVAの変色 (白濁, 黄茶変)
- ・ 剥離 (セル-EVA, EVA-ガラス)
- ・ セルの変色, 汚れ, 傷, 割れ, 欠け
- ・ 異物混入
(ハンダ, ゴミ, セル破片, 空気, etc.)
- ・ タブずれ
- ・ BSの隆起, へこみ, 傷, 破れ
