共同研究「中古モジュールの詳細調査」

第6章 共同研究「中古モジュールの詳細調査」

本共同研究の実施にあたり、実験した446枚のモジュールが産総研から与えられた。この中には様々な型式の太陽電池モジュールが含まれていたが、半年間という短い調査期間で効率良く研究を遂行するため、効果的に調査対象を絞り込む必要があった。そこでシリアル番号が明らかな158枚を外観評価対象として選定し、外観検査を行った。さらにその中から、外観不良に注目した17枚とI-Vの経年変化に注目した13枚の合計30枚を非破壊分析対象として選定した。本章では、外観評価、残されていた記録（曝露期間に取得されたI-Vデータ解析など）を整理した結果について報告する。

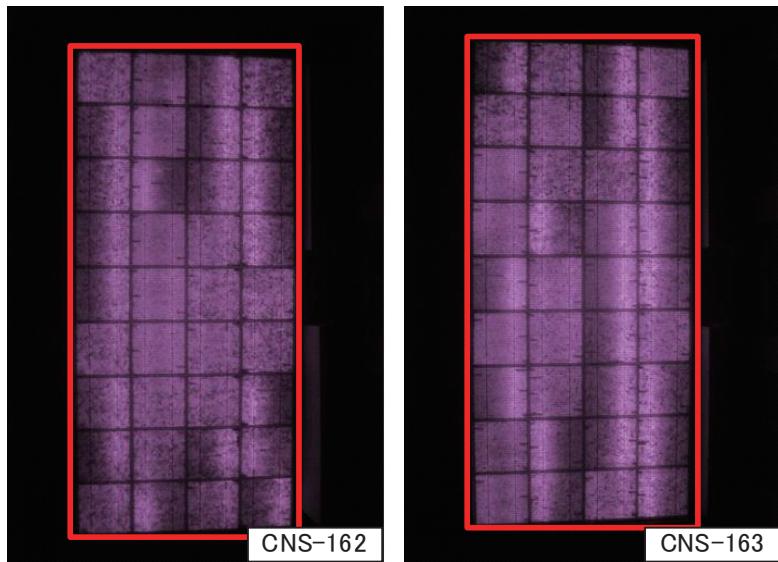
図6.29 D-d1モジュールのEL画像
＊赤枠はモジュールの範囲を示す。以下同様。

図6.29にD-d1モジュールのEL画像を示す。全体的に明暗がストリングスの左右で分かれている傾向がみられた。CNS-2010-162, 163以外では146、151でも確認された。特にCNS-2010-163ではストリングス2列間に渡って明部・暗部同士が隣り合っているように見えた。

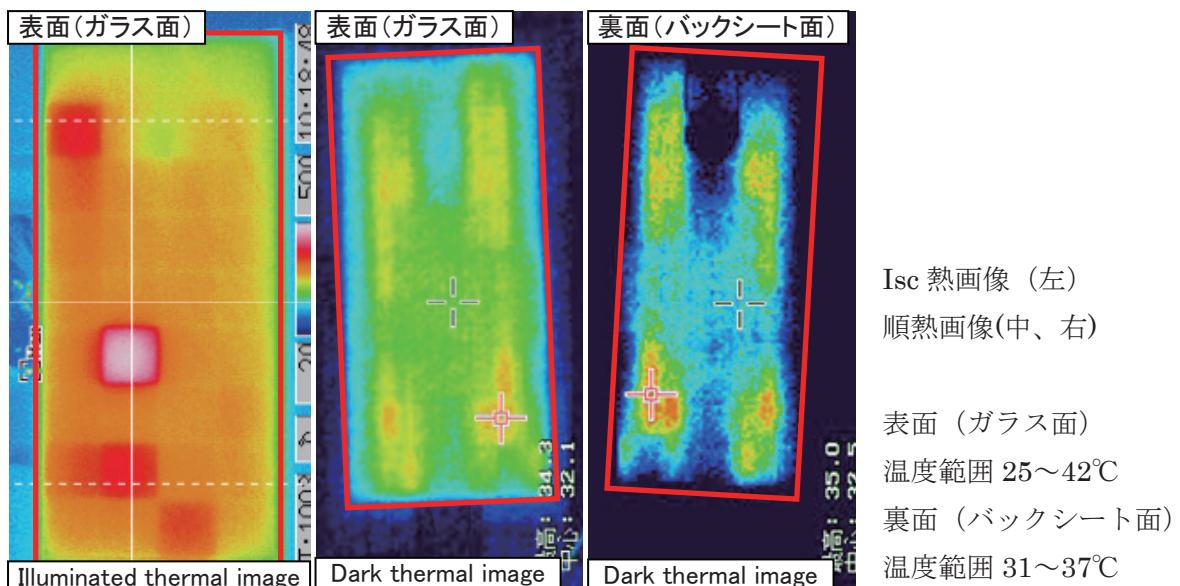
図6.34 D-d1モジュールのThermo画像

図6.34にCNS-2010-162（D-d1モジュール）のThermo画像を示す。順熱画像では温度の高低が列で分かれており、CNS-162以外にCNS-146、151で確認された。

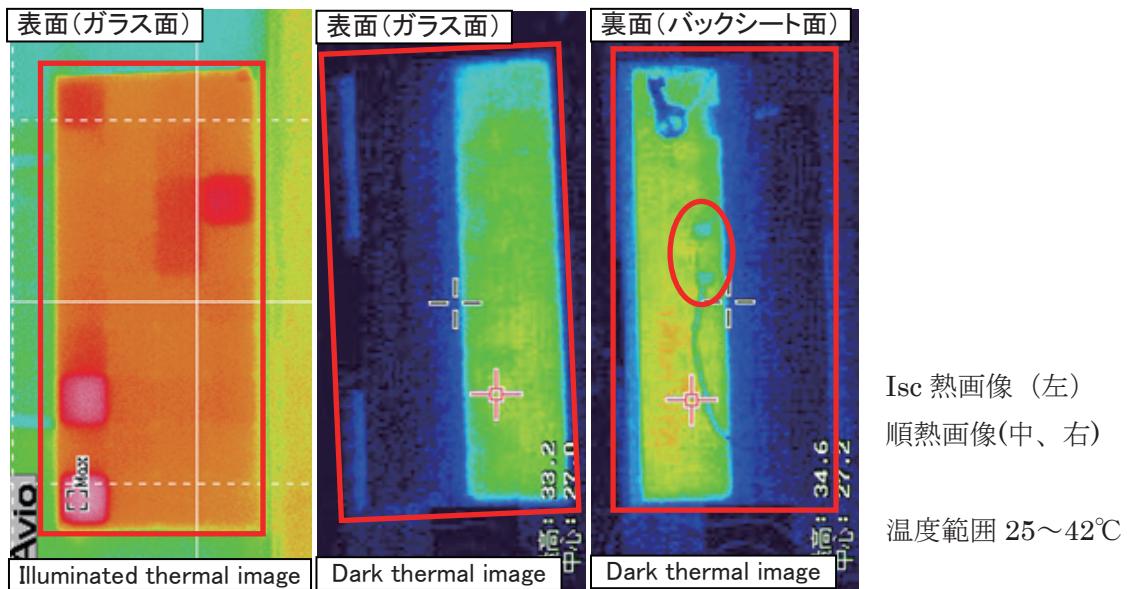
図6.35 A-a3モジュールのThermo画像

図6.35にCNS-2010-450 (A-a3モジュール) のThermo画像を示す。裏面に熱電対が付いている (○印) モジュールであり、順熱画像から熱電対が付いていない側のストリングス2列がすべて発熱していないことを確認した。

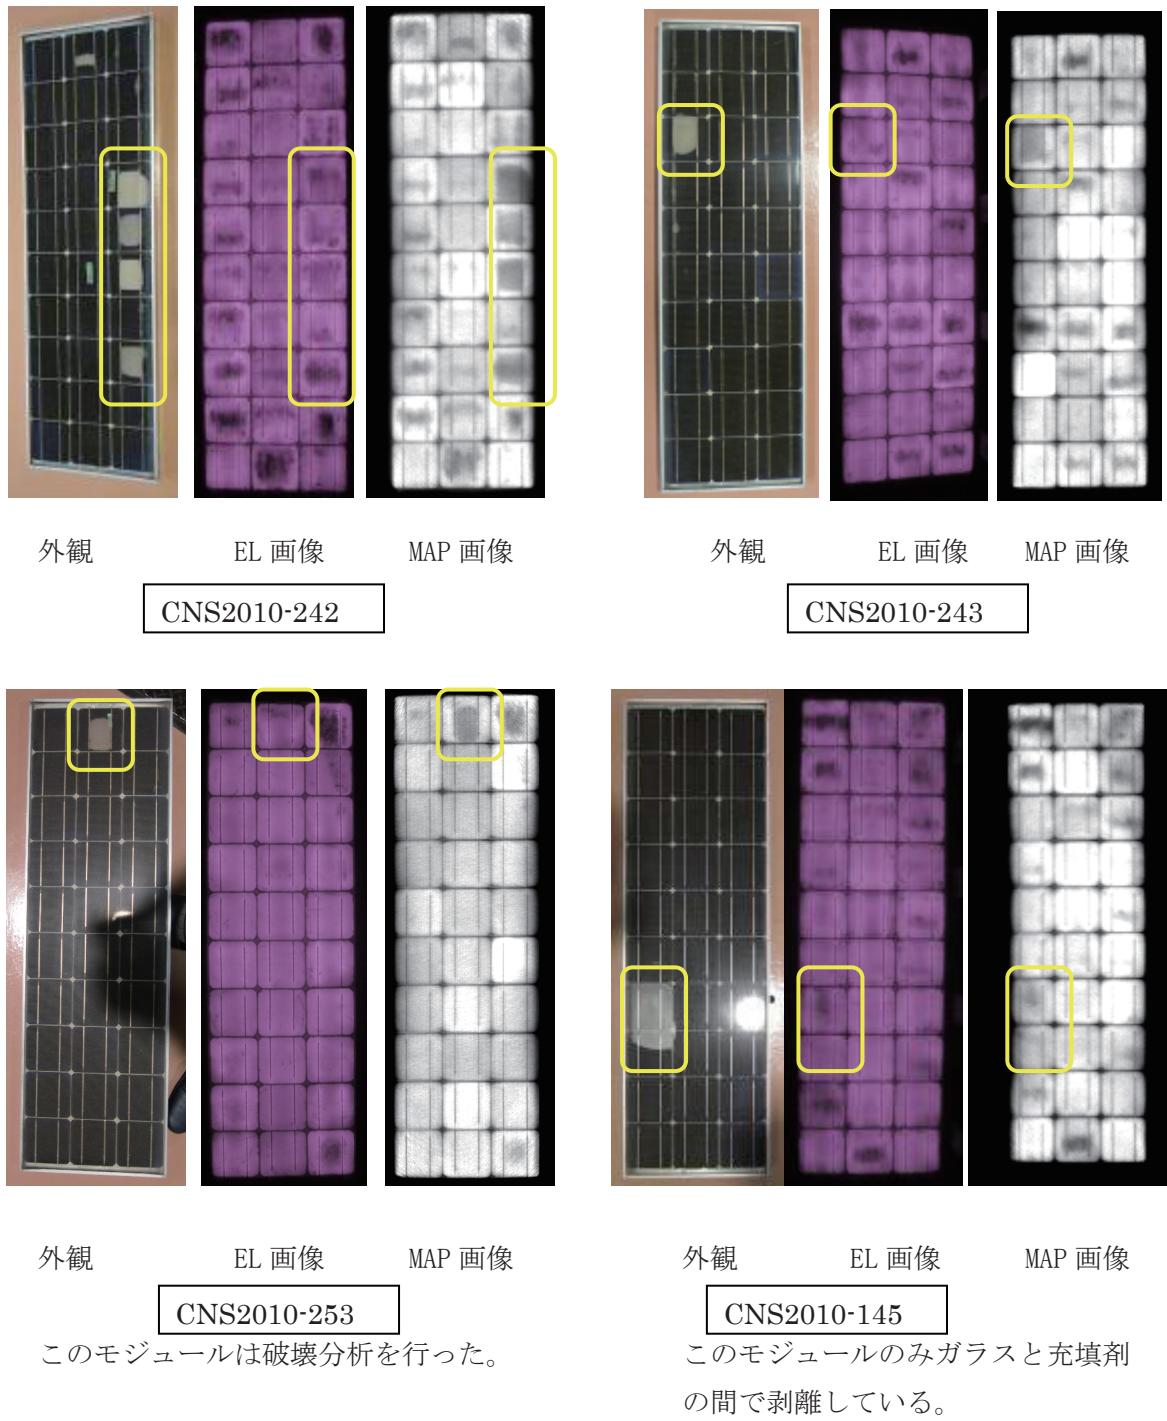
図 6.37 白濁のあるモジュール

外観劣化でセルサイズにおよぶ白濁のある B-b1 モジュールの Mapping 画像を示す。MAP 法で白濁による電流密度の低下が観測できた。

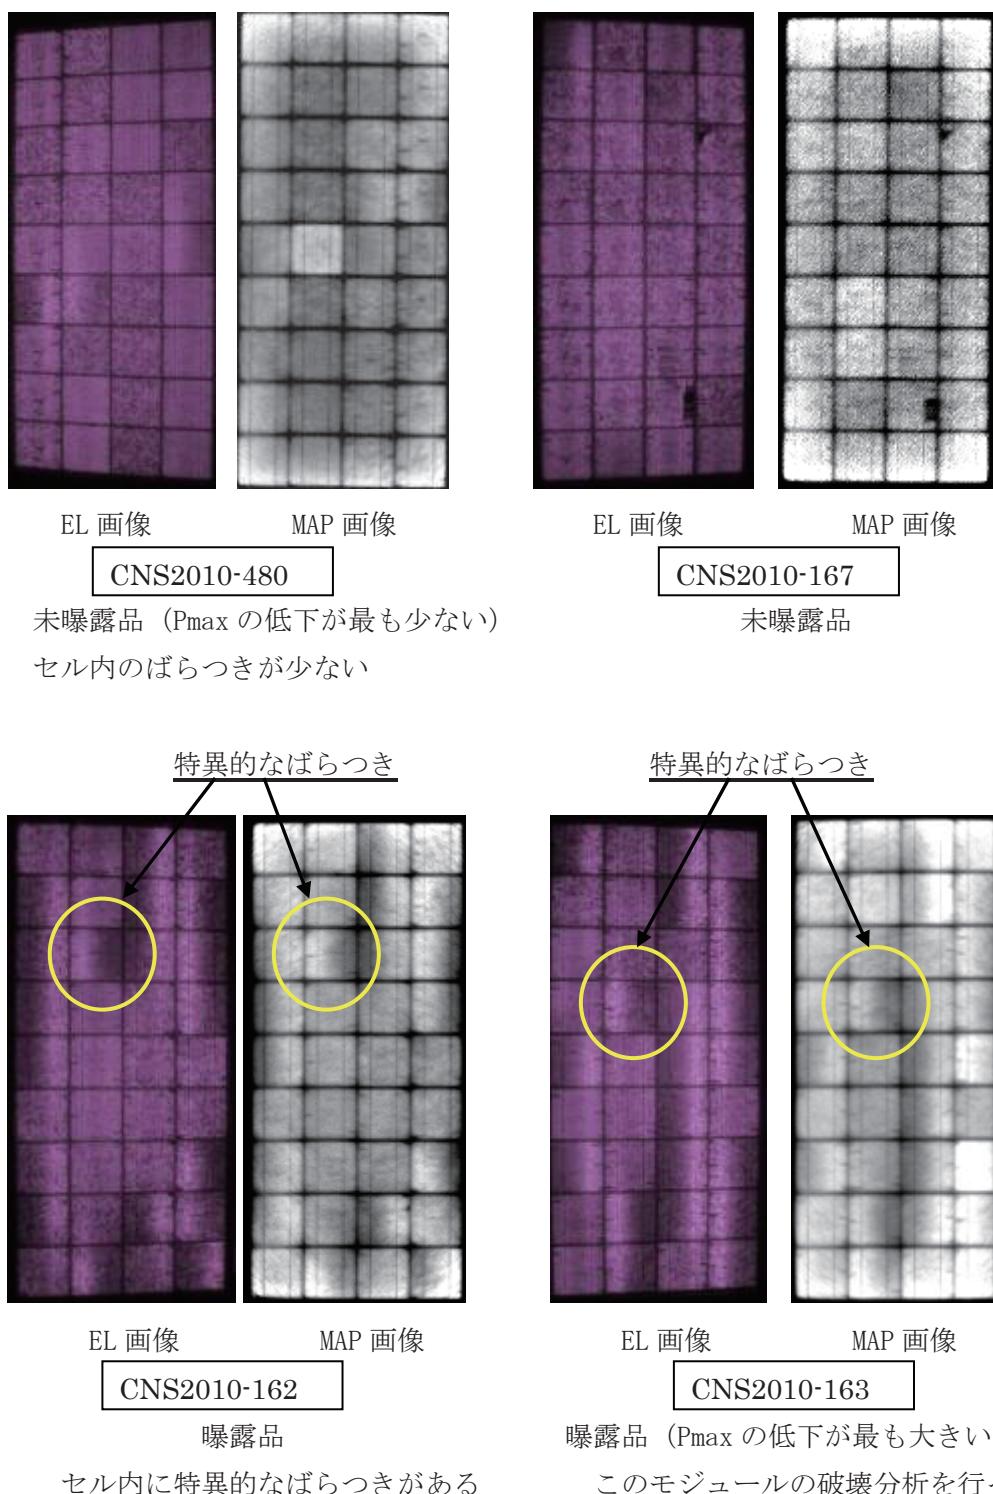
図 6.38 D-d1 モジュールの曝露品と未曝露品

出力の劣化で注目したモジュールで、未曝露と曝露でモジュールの mapping 像が、明らかに異なっている。

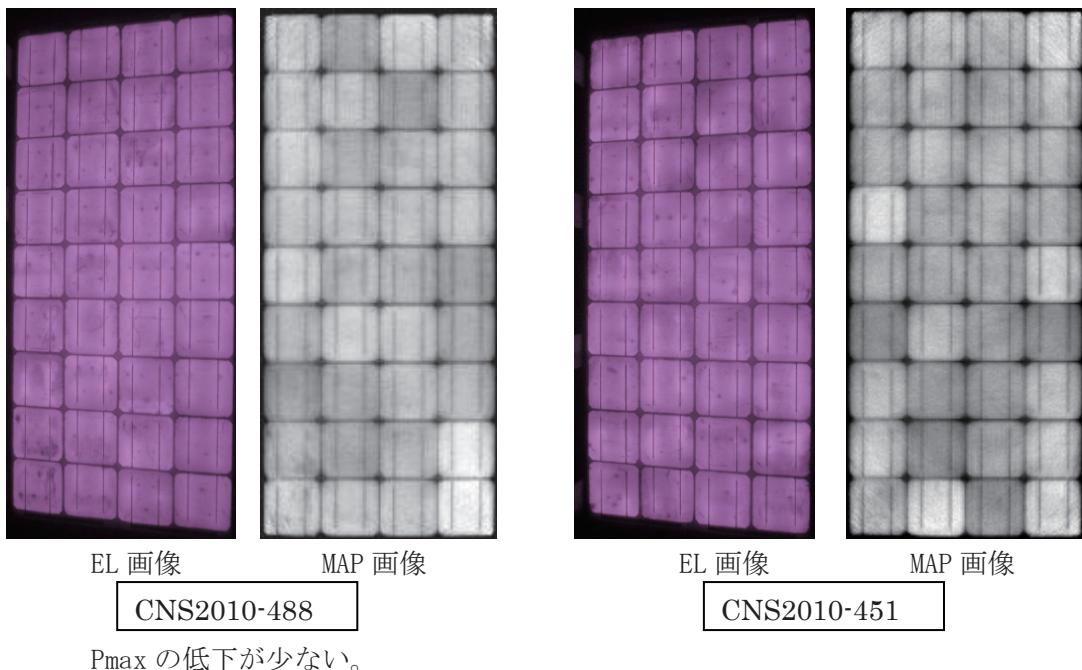
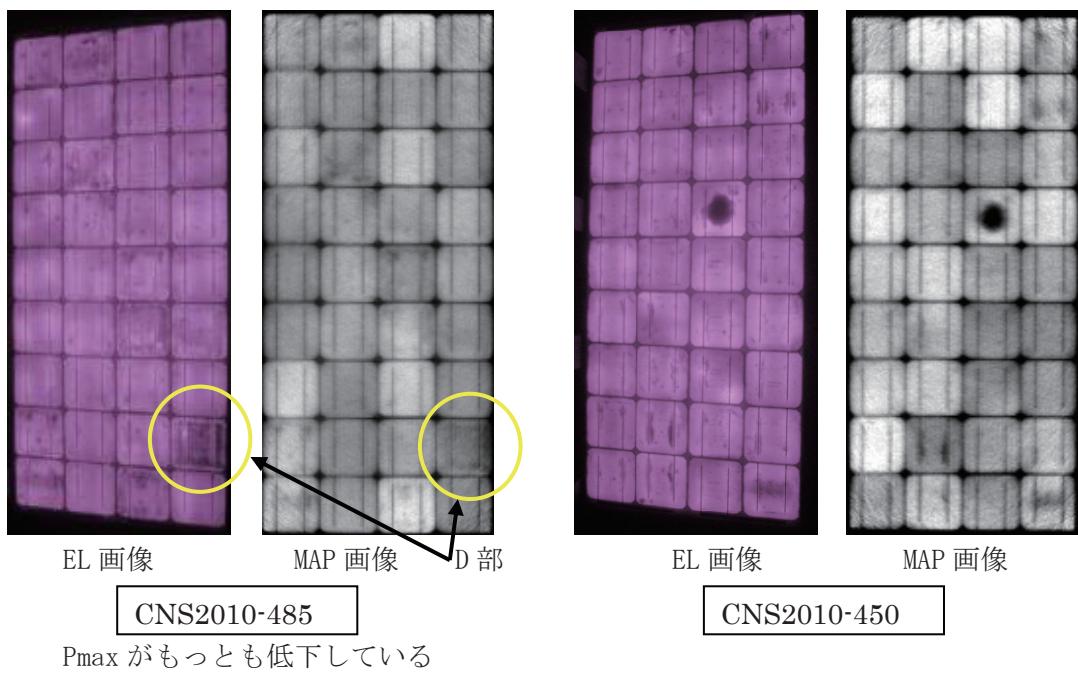
図 6.39 A-a3 モジュールの Mapping 結果と Pmax

CNS2010-485 の D 部は EL、MAP 法で暗くなっていたセルが、順熱画像、Isc 熱画像とともに、発熱を認めている。詳細は図 6.36 参照。この現象が、Pmax の変化を招いたと考えられる。

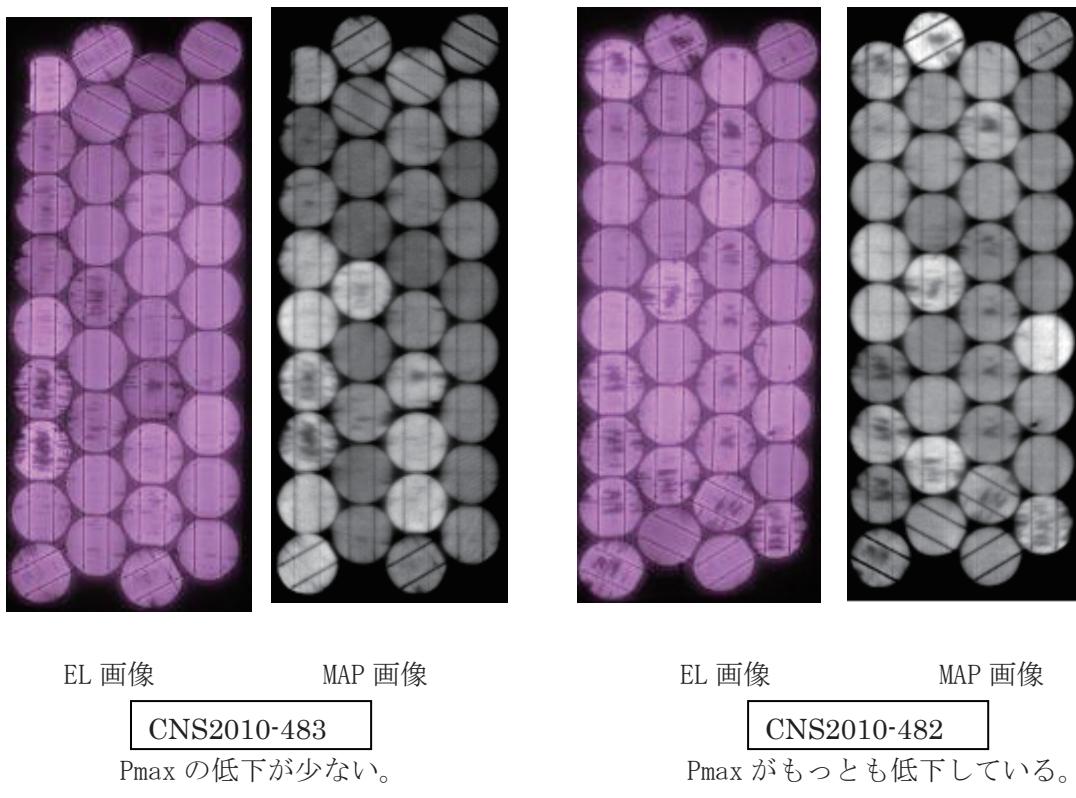
図 6.40 C-c1 モジュールの Mapping 画像と Pmax の変化

出力の劣化で注目したモジュールで、黒い影と Pmax の関係は多少うかがえるが、Rsh のばらつきと Pmax との相関は見られない

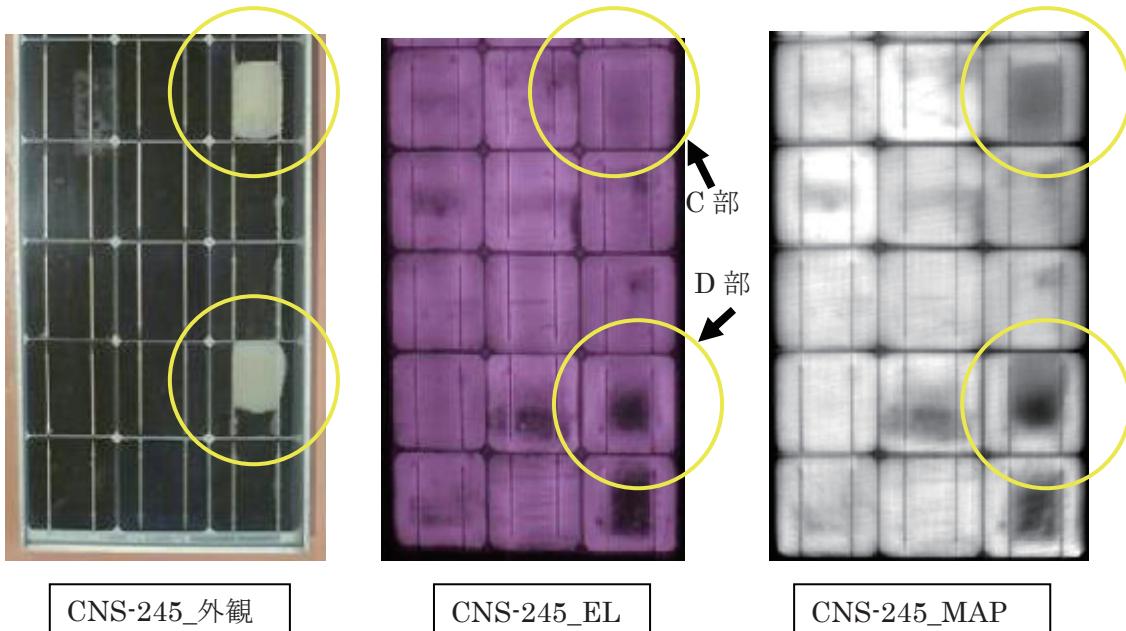
図 6.42 白濁による Mapping 画像

測定の結果、白濁により変換効率は 30%程度低下している。

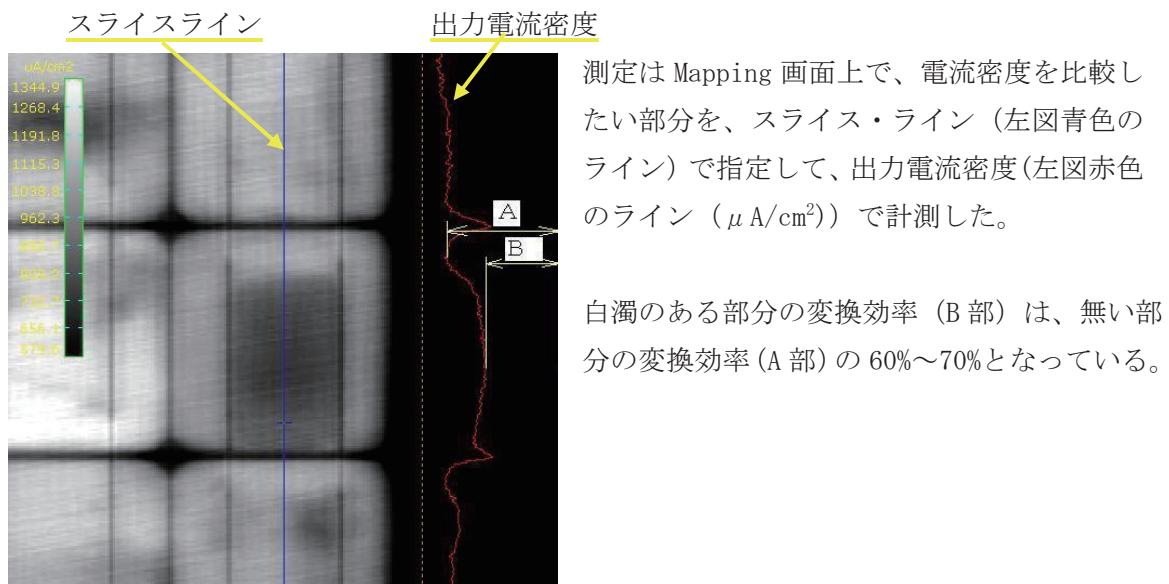
図 6.43 白濁による変換効率の低下 (C 部)

一例として、CNS2010-245 では、EL で確認できる pn 接合部の劣化の偏在があるため、PN 接合部の劣化と、白濁による劣化を切り分けることができた。(図 6.43)

CNS2010-245 の右上の白濁 (C 部) は、EL より判明する pn 接合部の劣化が下側のセル (D 部) に比べて少ないため、MAP 画像の電流密度の低下はほとんど白濁に依存している。EL 画像では、接合部からの発光が白濁部を透過してしまうが、MAP 法では入射光が白濁により減衰して、動作状態での電流密度を測定すること

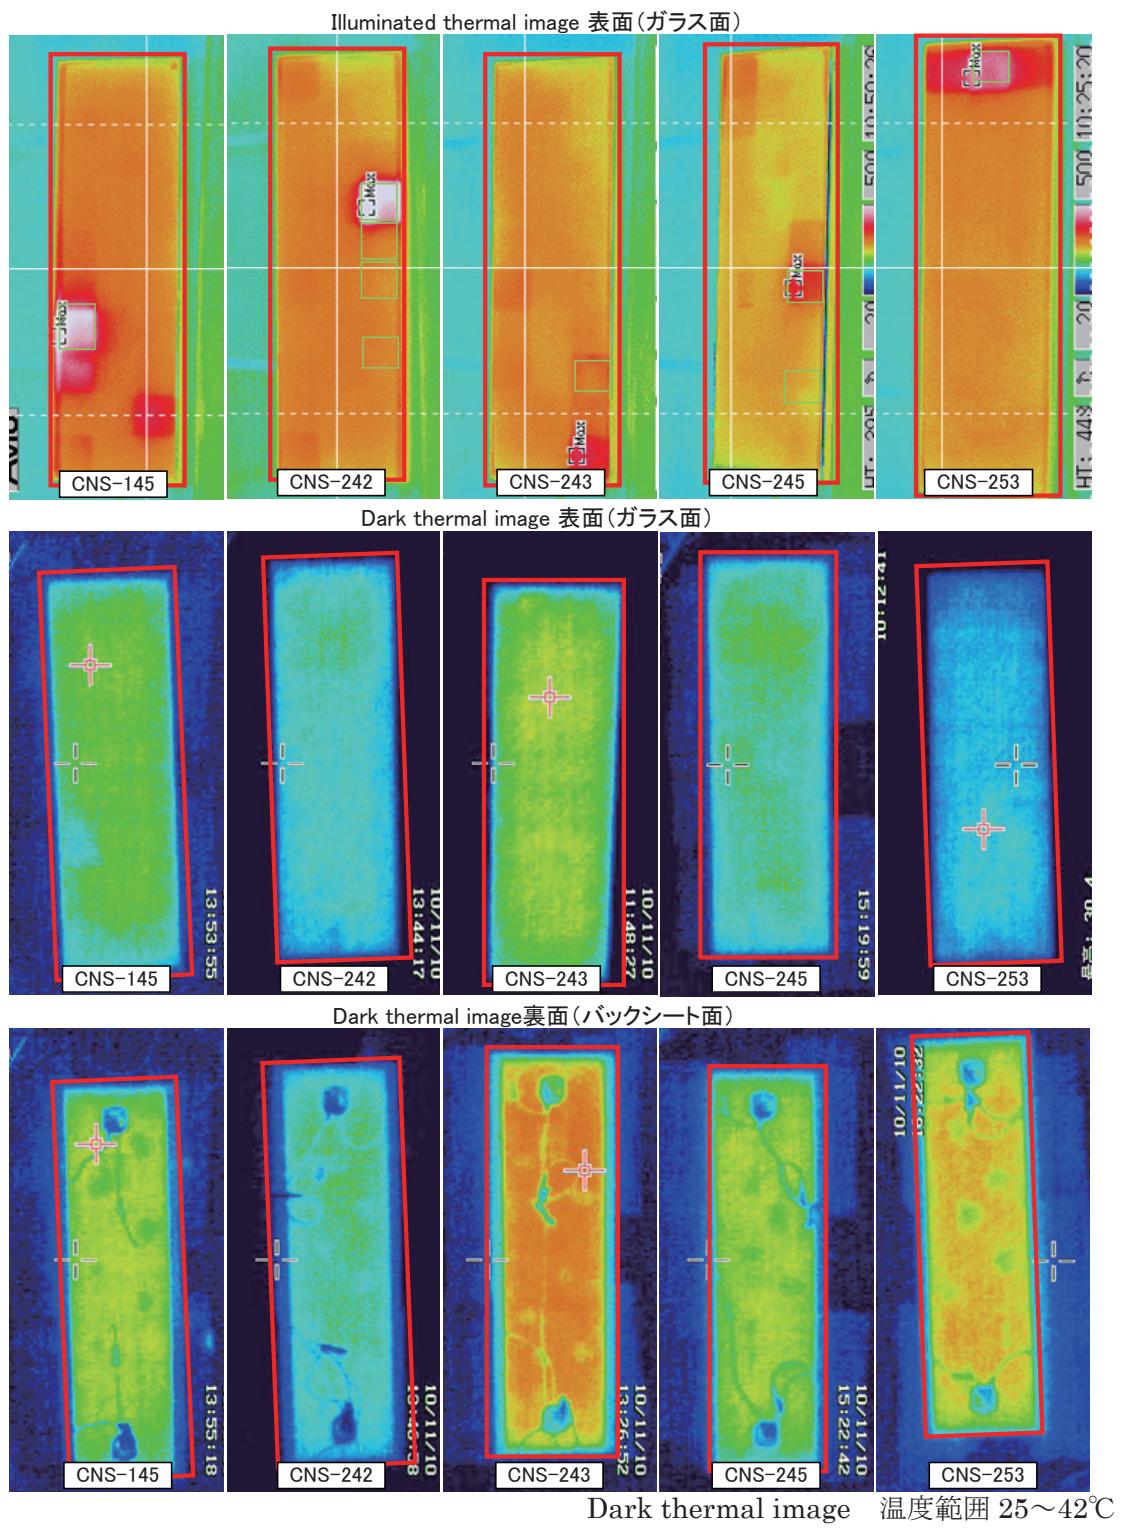
図 6.44 ステップ・白濁が確認されたモジュールの Thermo 画像

- I-V 特性にステップがあり、大きな白濁のあるモジュール 5 枚(同一メーカーの同一型式)を短絡して熱画像を測定すると白濁部で発熱を認められた。(白濁位置を下図□で示す。)

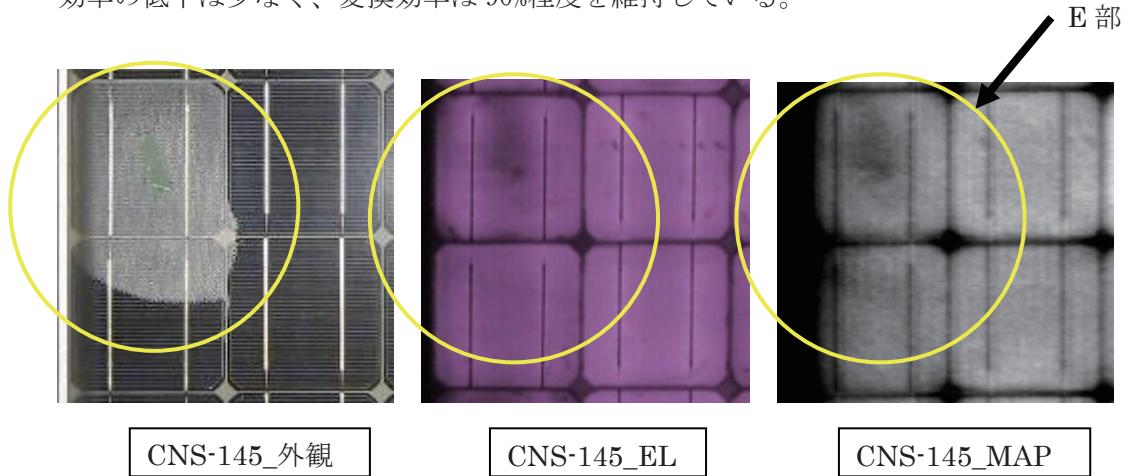
図 6.45 白濁による Mapping 画像

同様な白濁でも、(CNS2010-145) のようにガラスと充填剤の間での剥離による白濁では、効率の低下は少なく、変換効率は 90%程度を維持している。

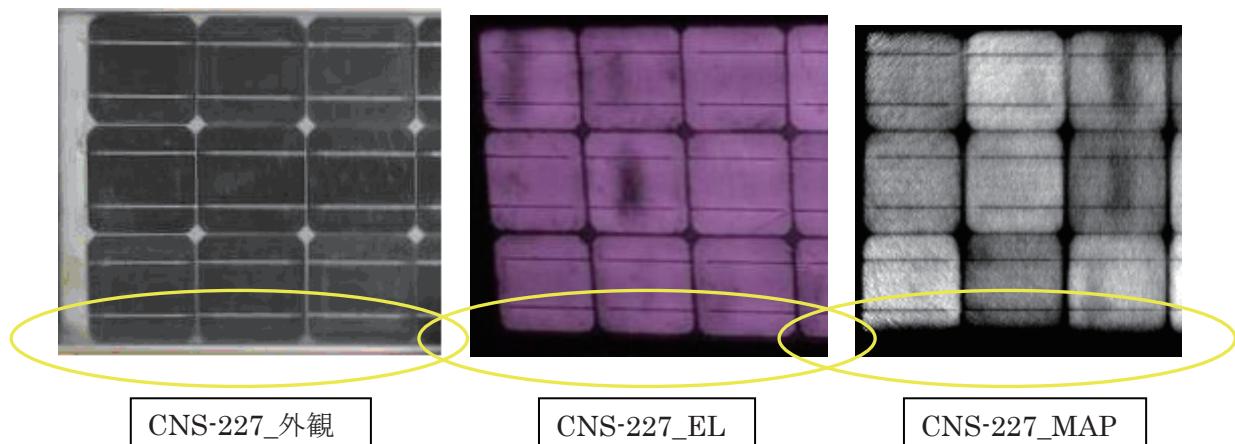
図6.48 水垢による効率低下

モジュールの端部には水が溜まっていたために、水垢がこびりついている部分があるが、その部分の電流密度の低下をMAP法で確認した。（CNS2010-227等）

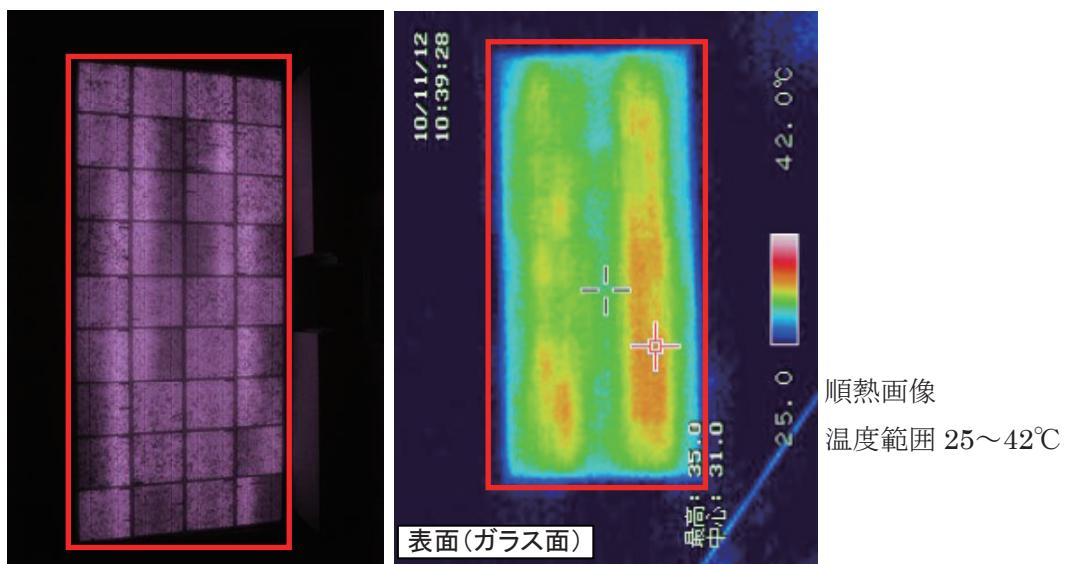
図6.49 CNS2010-163のEL・順熱画像

図 6.49 は CNS2010-163 の EL・順熱画像であり、EL の明暗と温度の高低が左右に分かれていることで一致している。CNS2010-146、151、162 も同様であり、特に CNS2010-163 ではストリングス 2 列間に渡って EL 明部がつながっているように見えた。

これはストリングマシンの不備によりタブ線の接着が列単位で不十分になり、屋外曝露のストレス等の影響でタブ線に剥離が生じ、電極の左右で電流差が生じたためと思われる。

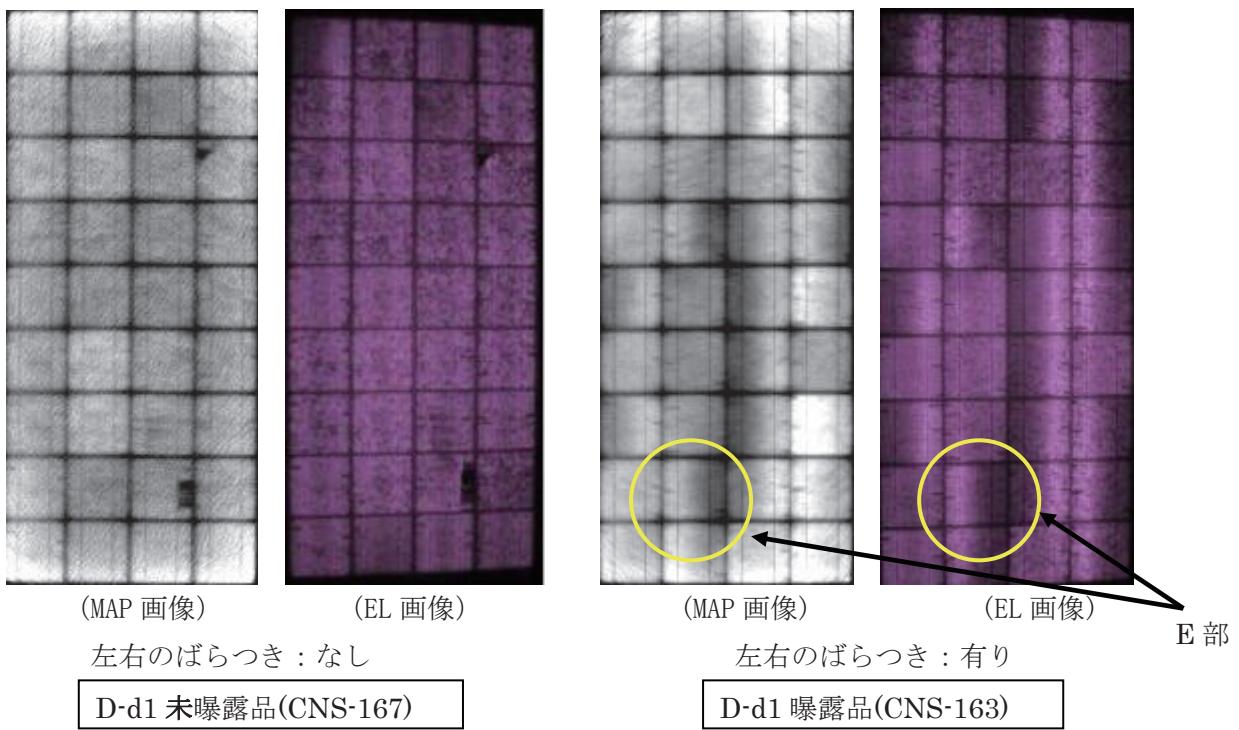
図 6.51 未曝露と曝露での差

D-d1 モジュールの特徴は、前記のセル内の 2 本のインターフェクタの間から左右に効率が異なる現象が、曝露することによって増加していることである。

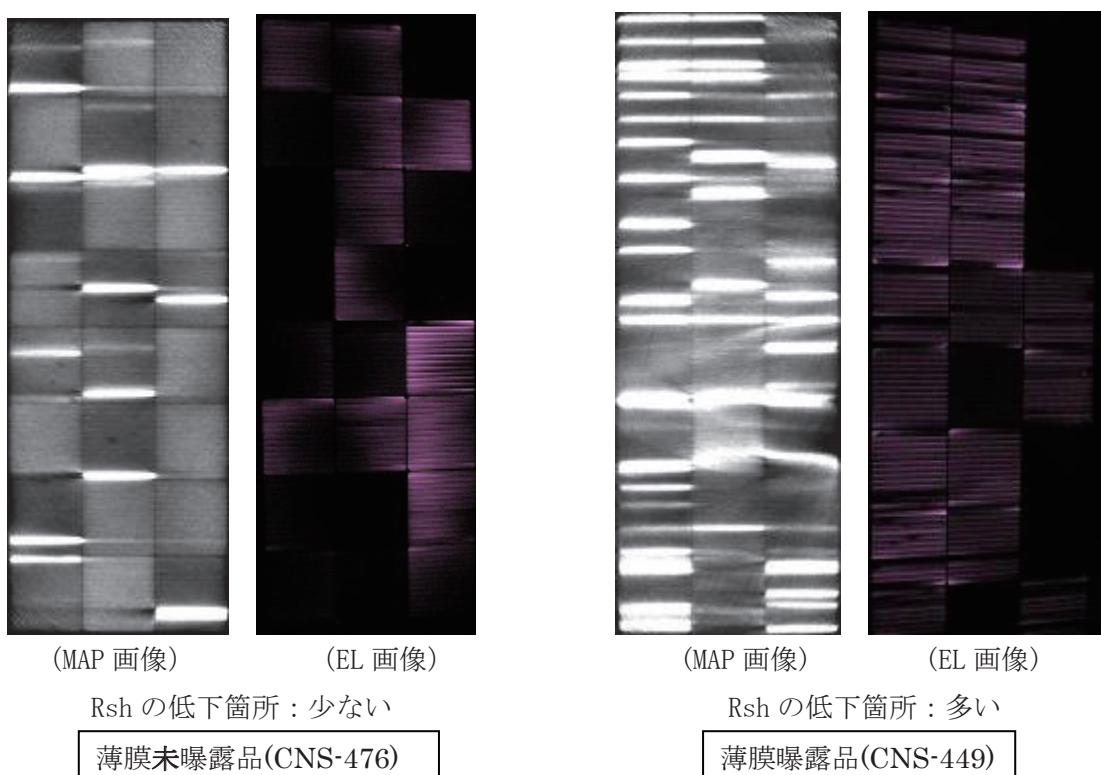
図 6.53 曝露による R_{sh} の変化

薄膜の未曝露品（CNS2010-476）は、曝露品と比べ、 R_{sh} の低下不良は明らかに少ない。これは、このタイプの薄膜においての R_{sh} が曝露で低下する傾向のあることを示している。次工程の破壊試験で、詳細検討されており、そちらも参考にされたい。

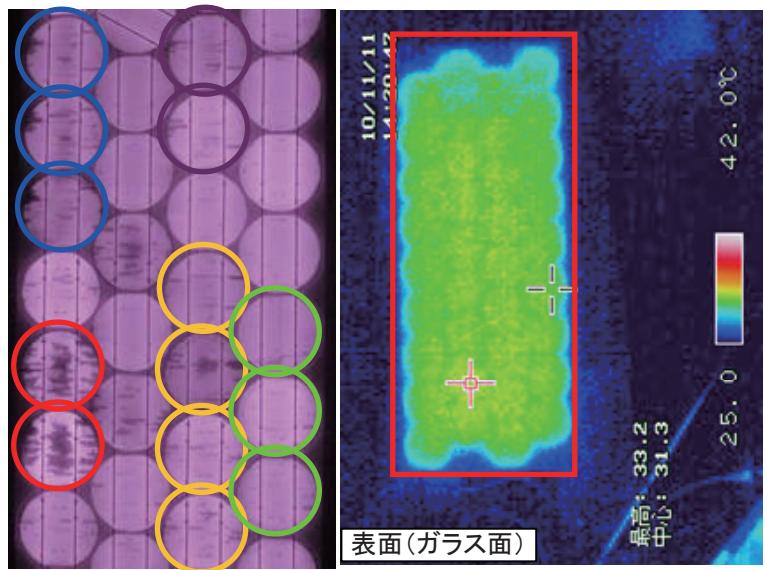
図6.56 CNS2010-483のEL・順熱画像

図6.56はCNS2010-483 (C-c1モジュール) のEL・順熱画像である。複数枚セルの同一箇所に同一形状のEL暗部を確認、特に同ストリングス内の隣同士でよく確認されたが、順熱画像では特に変化はみられなかった。

原因の一つとして、インゴットをスライスする段階で図6.57のイメージのように内部に存在している結晶欠陥ごとスライスし、金太郎飴のように同一形状の欠陥を持ったセルができたものと考えられる。初期欠陥であり、屋外曝露によってはっきりと出てきた可能性がある。

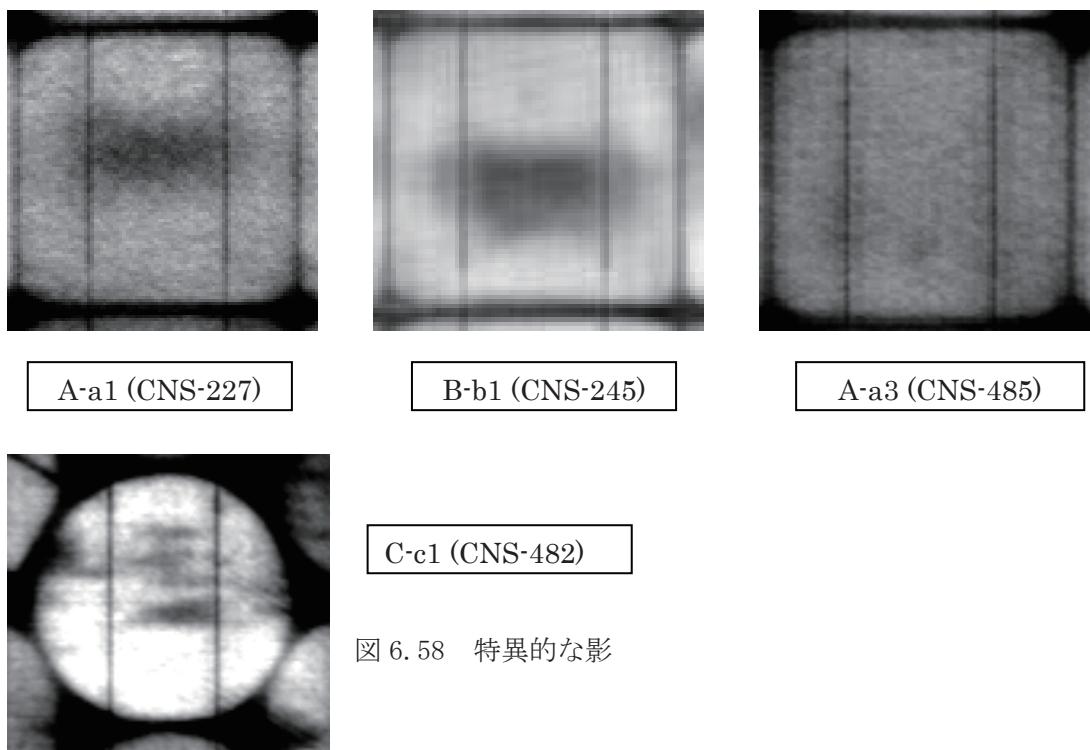
図 6.58 特異的な影

- ① A-a1 モジュール 6 枚 セルの中央部分に特異的な影が見られる。
すべての同一型式のモジュールで見られ、影の形状が似ている物も多い。
- ② B-b1 モジュール 8 枚 上記同様な影がほとんどのモジュールで見られる。
- ③ A-a3 モジュール 4 枚 セル内部にかなりの頻度で特異的な 3 点の影が見られる。熱処理等の工程に依存した可能性も考えられる。
- ④ D-d1 モジュール 6 枚 すべてに影は見あたらない。
- ⑤ C-c1 モジュール 2 枚 セルによっては、影を認められる。特性の劣化が多い方が、影のあるセルが多い。
- ⑥ C-c2 モジュール 1 枚 影は見られなかった（対象モジュールは 1 枚のみ）。

- ・ CNS2010-257 (A-a2 モジュール) については、外観、I-V、熱画像には異常は見られなかったが、EL 法、MAP 法では出力の低下している部分が観察され、故障への過渡期であると考えられる。今後、加速試験を行うことにより、外観、I-V、熱画像についても異常が発現する可能性がある。
- ・ この影が、先天的なものか、曝露や保管で発生するかは、今後の検討にゆだねたい。

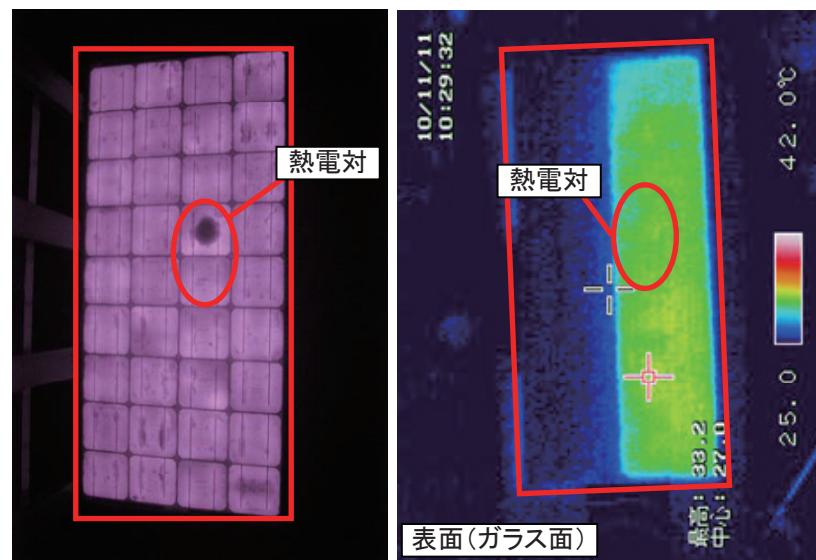
図6.59 CNS2010-450のEL・順熱画像

破壊試験によりこの現象は熱電対の取付部の腐食による影響であることが確認された。

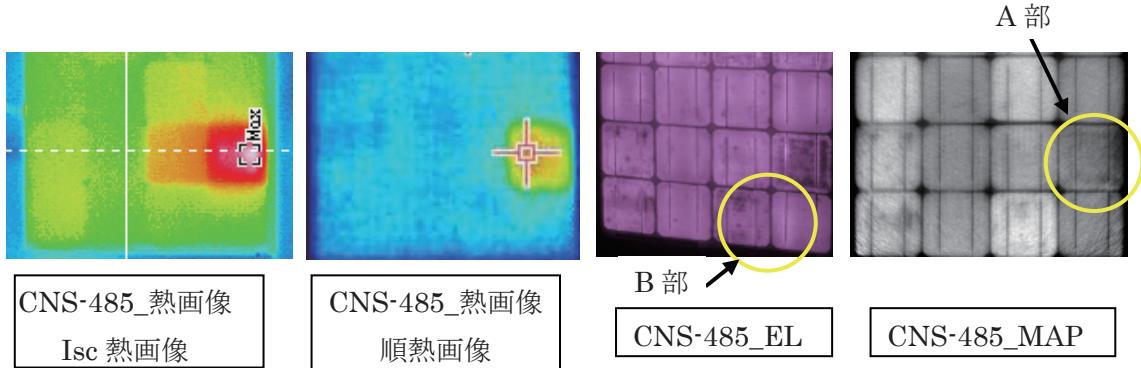
図 6.63 発熱と効率低下の一一致

- A-a3 モジュール CNS2010-485 は、Isc 热画像、順熱画像の発熱セルと EL 法、MAP 法で暗くなる部分が一致していた。このような発熱は今回の測定中このモジュールのみである。可能性として、このセルの部分の R_s (直列抵抗) が増加していると考えられたので、破壊試験で、セル個別の I-V データを取得した結果、 R_s の増加が確認できた。

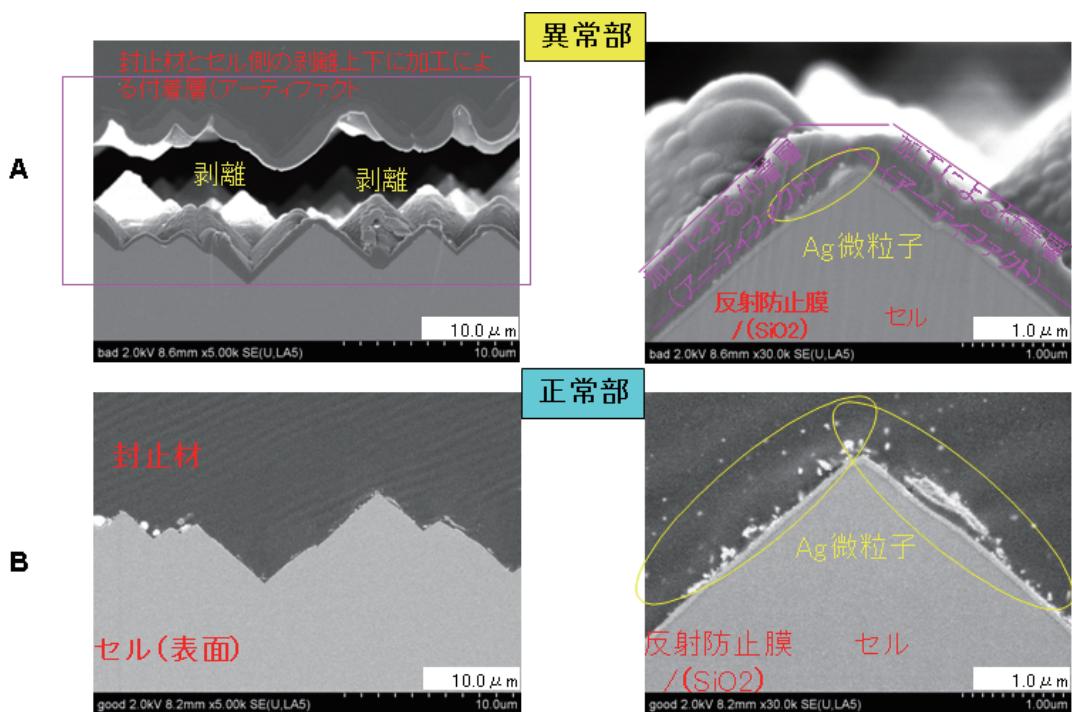
図 6.74 断面 SEM 観察像 (A : 異常部、B : 正常部)

異常部では、表面側 EVA とセル表面の反射防止膜（酸化チタン）の界面で、界面剥離を生じていることが確認され（図 6.74-A）、その剥離は EVA／電極（表側）まで及んでいた。一方、正常部において、剥離状態は確認されなかった（図 6.74-B）。この結果から、白濁の外観不良は表面側 EVA とセル表面との間で生じた界面剥離のために空隙が生じ、EVA 側の界面での散乱が増加したことによる不具合と推定される。

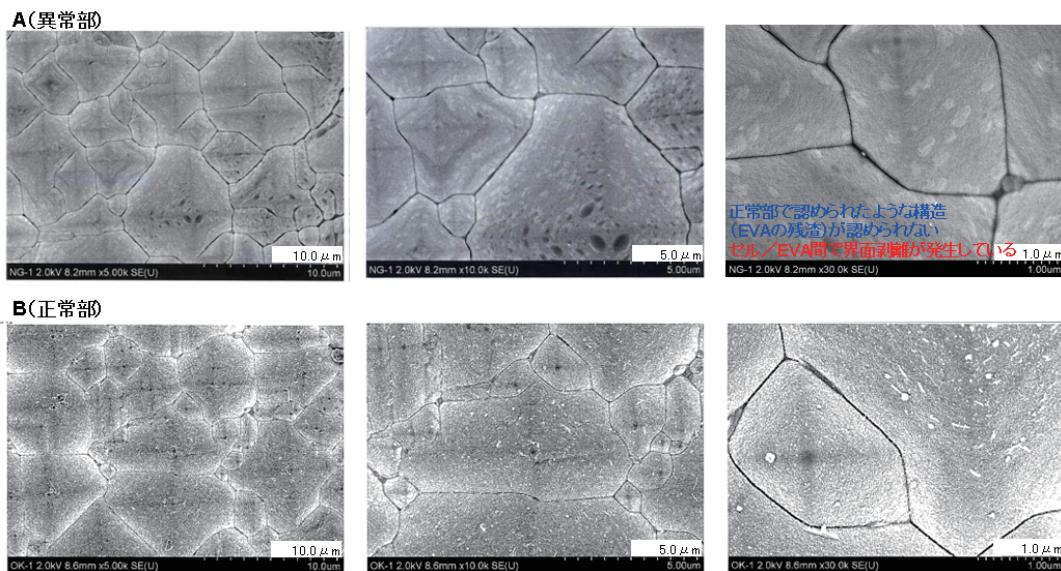
図 6.75 剥離面の表面 SEM 観察像 (A : 異常部、B : 正常部)

異常部では、セル側剥離面上にテクスチャ形状の他に楕円状の凹凸が重畠して観察された (図 6.75-A)。一方、正常部を強制的に剥離したところ、比較的平易に剥離が生じたが、剥離面の表面形状は異常部とは異なり、テクスチャ構造は鋭利、楕円状の凹凸は観察されなかった (図 6.75-B)。

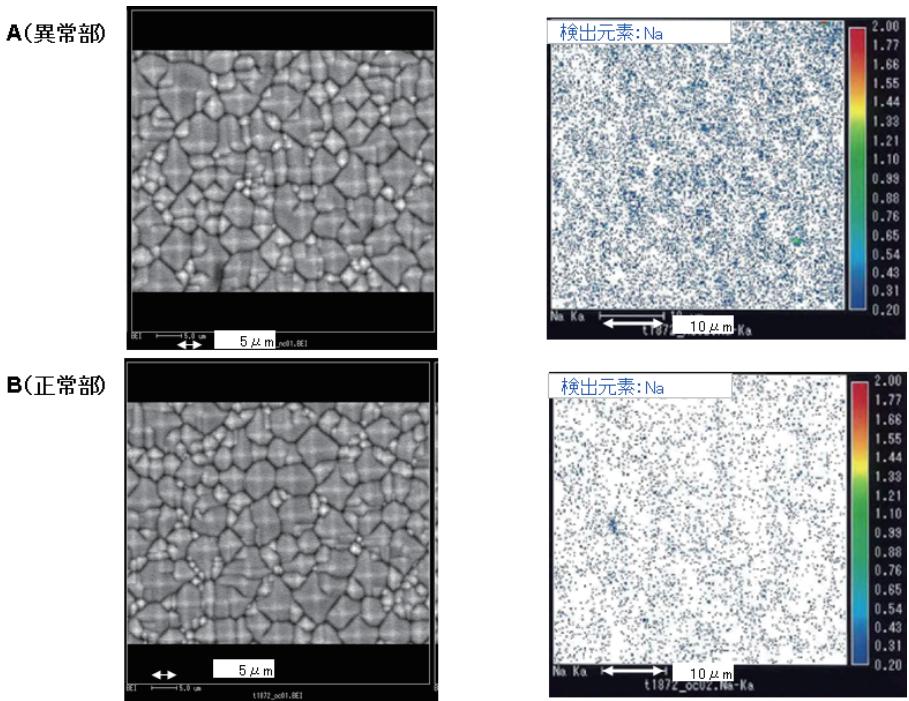
図 6.77 剥離面の表面元素分析 (A : 異常部、B : 正常部)

異常部では、剥離箇所のセル側に Na が多く存在していることが確認された（図 6.77-A、B）。

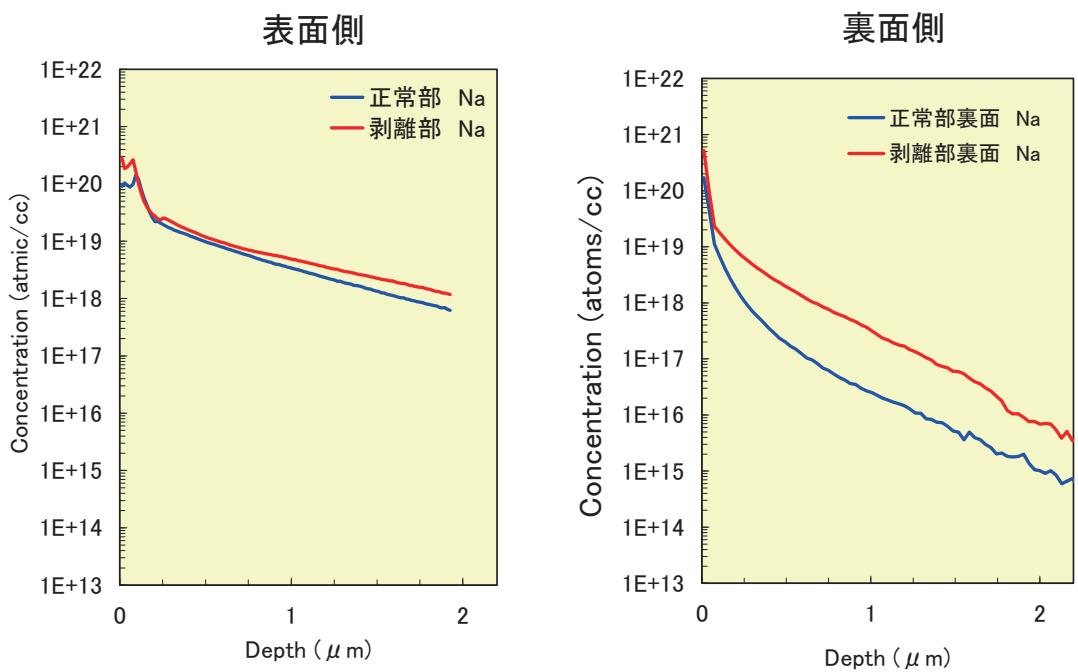
図 6.80 セル表面・裏面に対する S I M S テプスプロファイル

SIMS によるセル表面側、裏面側からの各種不純物深さ分布評価を行った（図 6.80）。正常部、剥離部共に、セル表面・裏面への Na 偏析が認められ、内部まで浸入している可能性が示唆される。また、T E M-E D X の結果から、セル剥離面の反射防止膜上には数 nm レベルで薄い Na、P、O、(C) から構成される膜が形成されており、本層の影響により剥離が進行した可能性が考えられる。

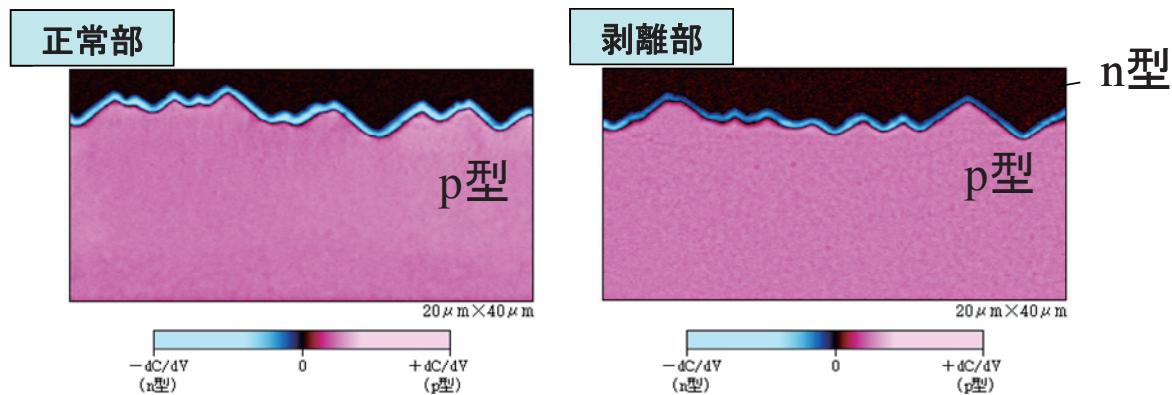
図 6.81 セル表面側のキャリア分布評価 (SCM)

セルのキャリア分布評価を行うと、表面側の n 層のキャリア濃度が場所間で異なっており、剥離部で低い可能性が示された（図 6.81）。また、裏面では、いずれの場所でも n 化しており、剥離部では特に p 層のキャリア濃度低下、並びに n 層のキャリア濃度増大が認められた。セル中に拡散した Na が再結合中心やホールトラップとして寄与し、キャリア濃度の変化に寄与した可能性があると考えられる。Na のセル内拡散増大が、剥離部でのセル特性低下、ならびに発熱発生要因の一因となっている可能性があると考えられる。

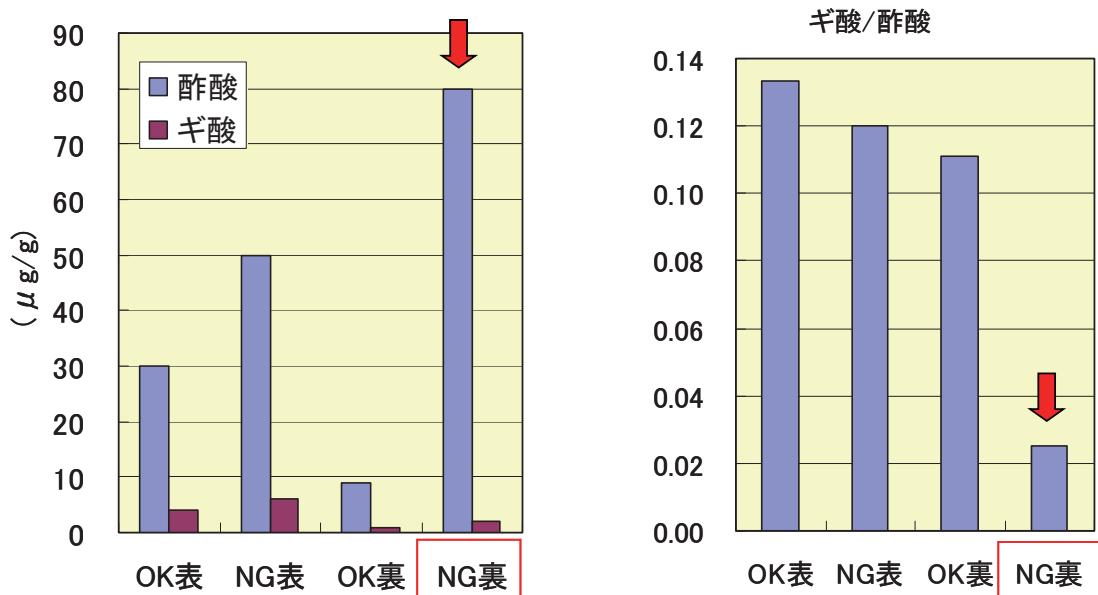
図 6.83 イオンクロマトグラフ法による有機酸発生濃度の比較

剥離部裏面側 EVAにおいては、他の場所と比較して高い濃度の酢酸が検出され、剥離部裏面側における酢酸量に対するギ酸の相対量は他の場所と比較すると顕著に低く検出された。

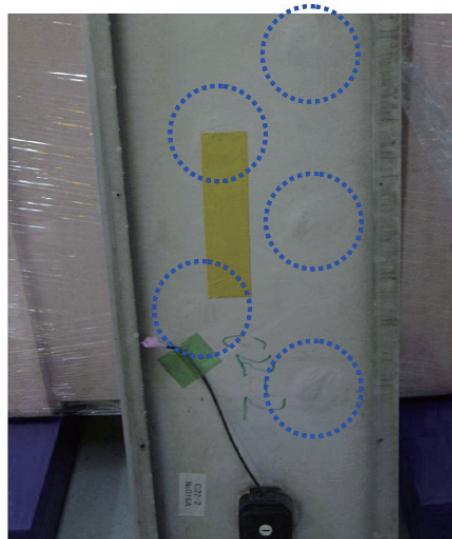
図 6.86 バックシート部の膨れ

さらに、バックシート膨れ部と正常箇所について EVA の劣化分析を FT-IR 法で行った結果、正常部と比較してカルボン酸塩と思われるものの生成量が多く、より酸化劣化が進んでいることが示唆された。

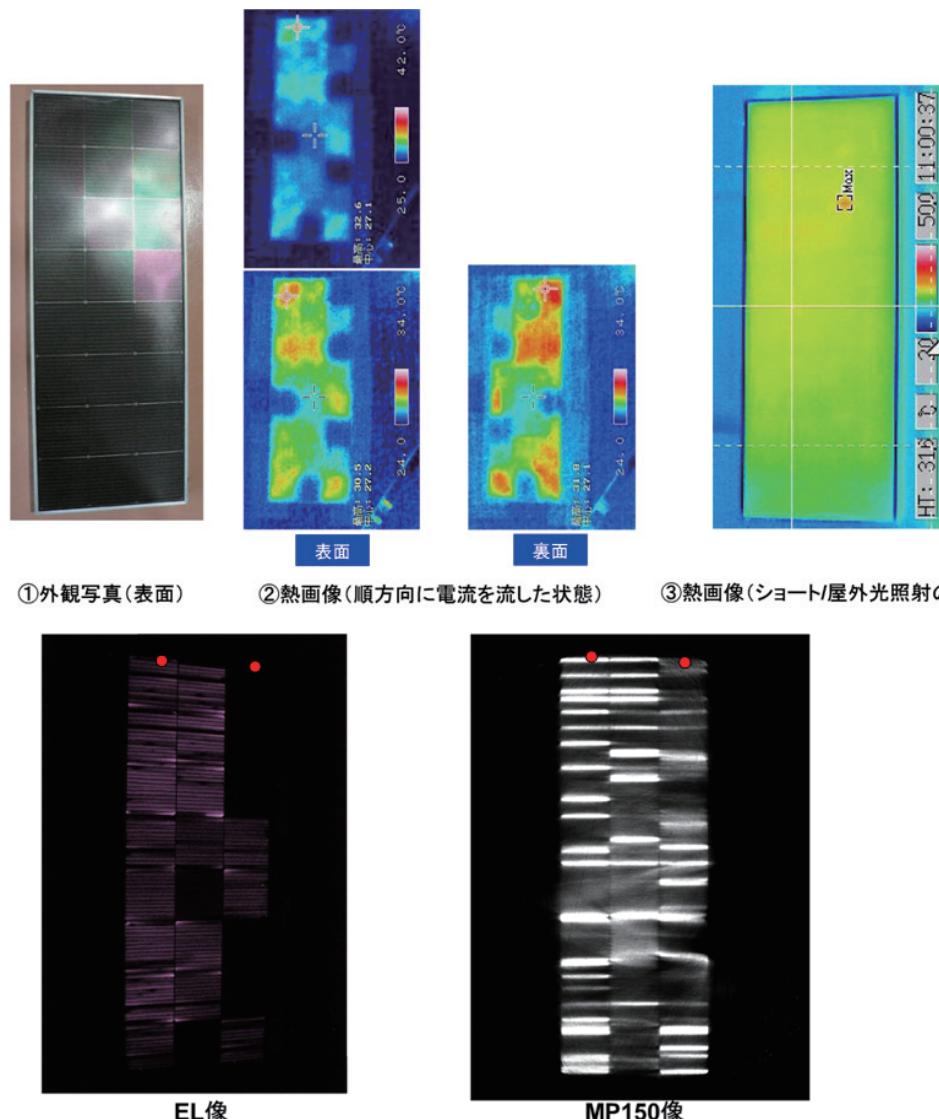
図 6.87 分析対象箇所と非破壊検査画像 (ID449)

本モジュールは10年間の屋外曝露試験に伴い、その出力が約30%低下したモジュールであり、その非破壊検査結果は下図6.87に示す通りであった。

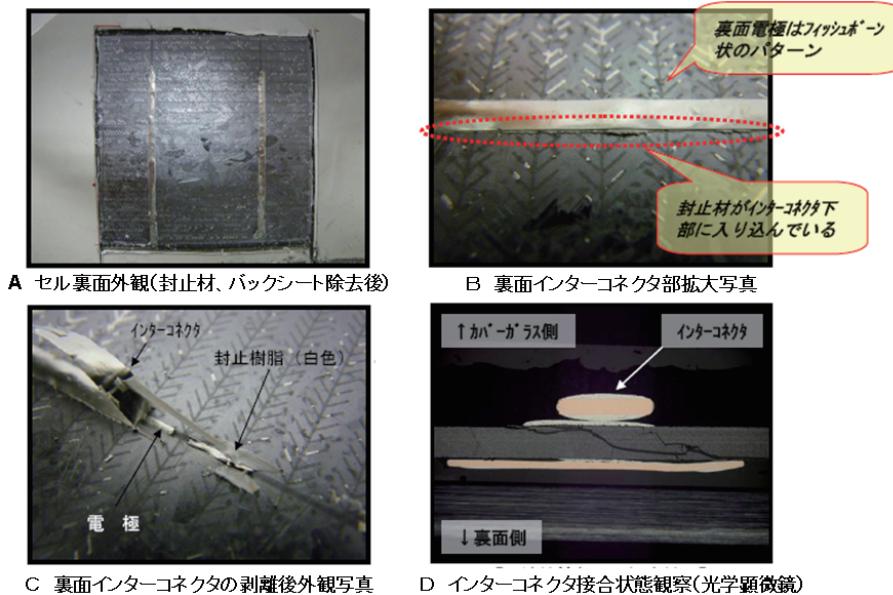
図 6.92 セル裏面側のインタコネクター接合状態確認結果

- （i）セル裏面電極はフィッシュボーン状のパターンで形成されている。この裏面電極は封止材除去時に、一部封止材側に剥がされている（図 6.92-B）。
- （ii）セル裏面側のセル／インターロネクタ接合箇所において、隙間に EVA 樹脂がかなり入り込んでいる（図 6.92-C）。
- （iii）セルの表面、裏面に使用されているインターロネクタのサイズ（特に幅）は大きく異なり、裏面に関してはセル側電極幅に対して、インターロネクタ幅が 2 倍程度あることが確認された（図 6.92-D）。
