共同研究「中古モジュールの詳細調査」

第6章 共同研究「中古モジュールの詳細調査」

本共同研究の実施にあたり、実験した446枚のモジュールが産総研から与えられた。この中には様々な型式の太陽電池モジュールが含まれていたが、半年間という短い調査期間で効率良く研究を遂行するため、効果的に調査対象を絞り込む必要があった。そこでシリアル番号が明らかな158枚を外観評価対象として選定し、外観検査を行った。さらにその中から、外観不良に注目した17枚とI-Vの経年変化に注目した13枚の合計30枚を非破壊分析対象として選定した。本章では、外観評価、残されていた記録（曝露期間に取得されたI-Vデータ解析など）を整理した結果について報告する。

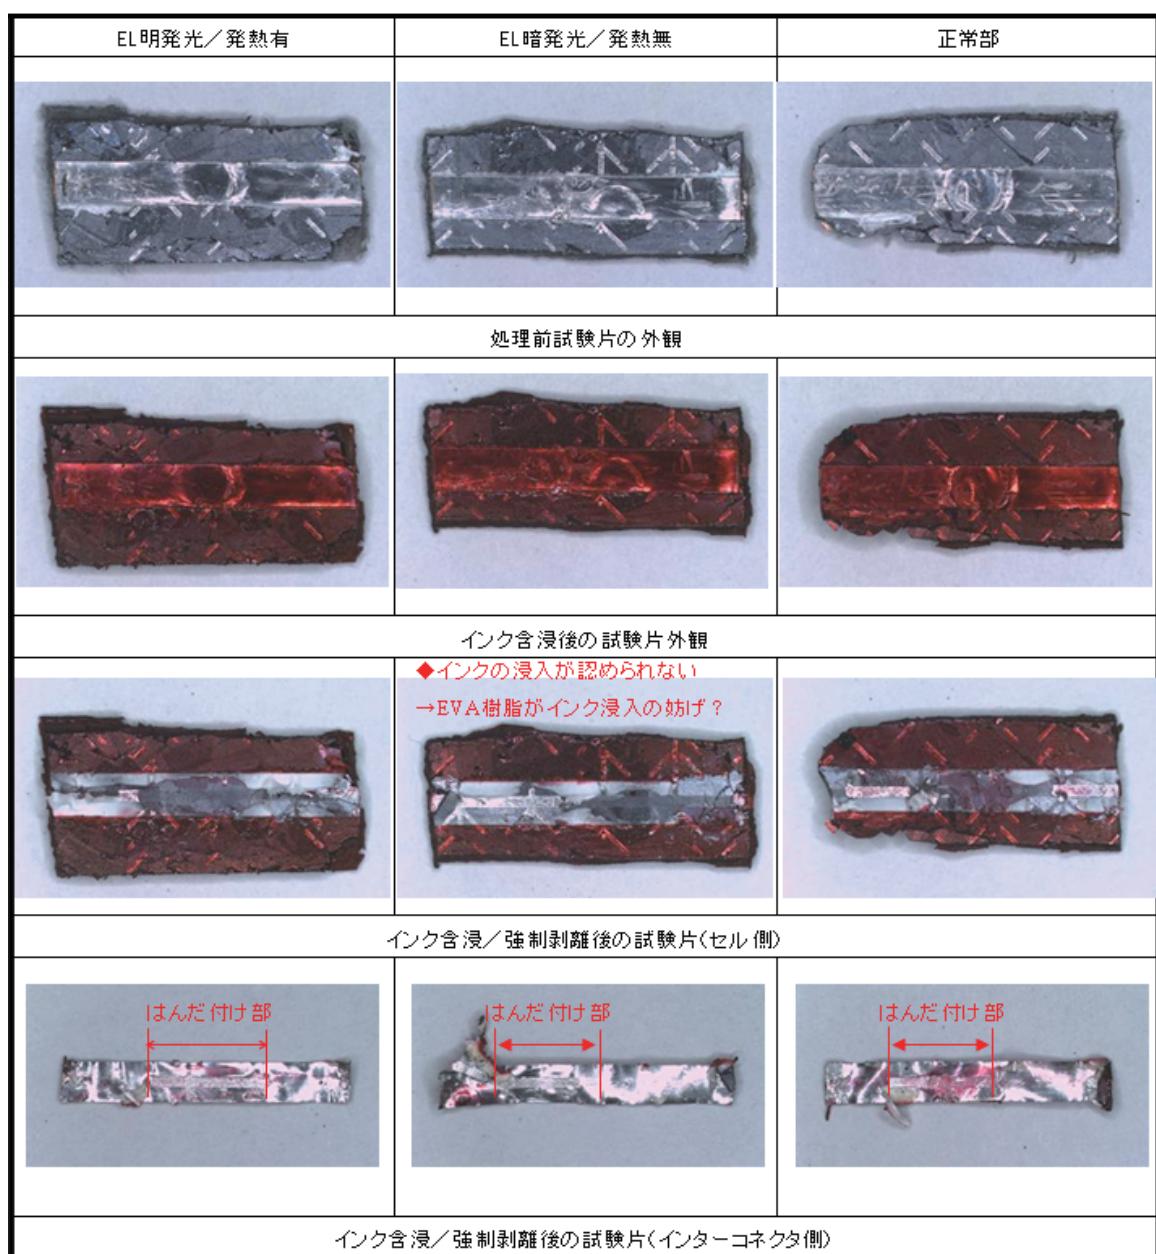
図 6.96 インク含浸評価の結果 (概観写真)

(iii) 「EL 暗発光／発熱無」サンプルについてはインクの浸入が見られなかつたが、その理由は電極を覆う EVA 封止材が、接合界面付近の隙間に入り込み、インクの浸入を抑制しているためと推定。

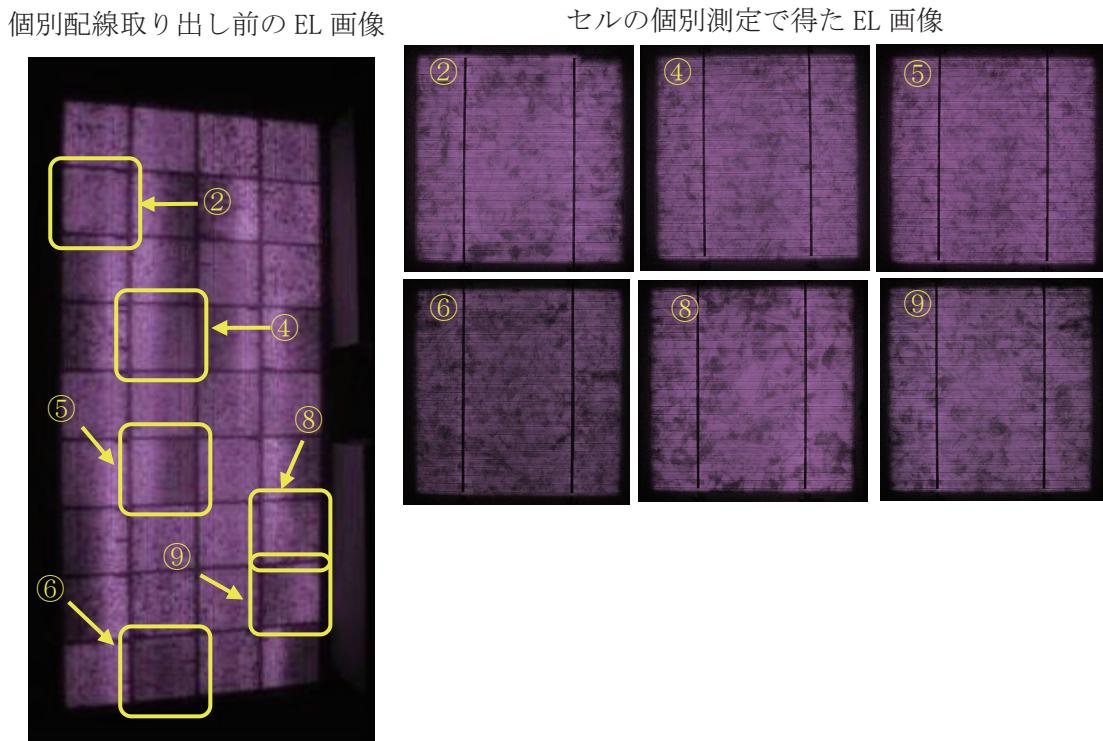
図 6.98 CNS151 モジュール 個別 EL 画像

セル④、⑤、⑧、⑨はセル個別延長配線取り出し前の EL 画像で 1 枚のセルの中に左右で明暗が分かれていたが、セル個別で測定した EL 画像では、左右の明暗差は無く、均一な発光状態となっていた。このことから、これらのセル自体には左右の明暗差を生じるような異常はないことがわかった。これらのセルで左右の明暗差が見られた原因是、前後のセルと接続されるタブ線の接続状態に異常があり、左右の抵抗にアンバランスが生じたことによるものと考えられる。セル個別延長配線取り出し後に左右の明暗差が無くなったのは、左右のタブ線同士が短絡されたことで、左右の抵抗のアンバランスが解消されたためと考えられる。

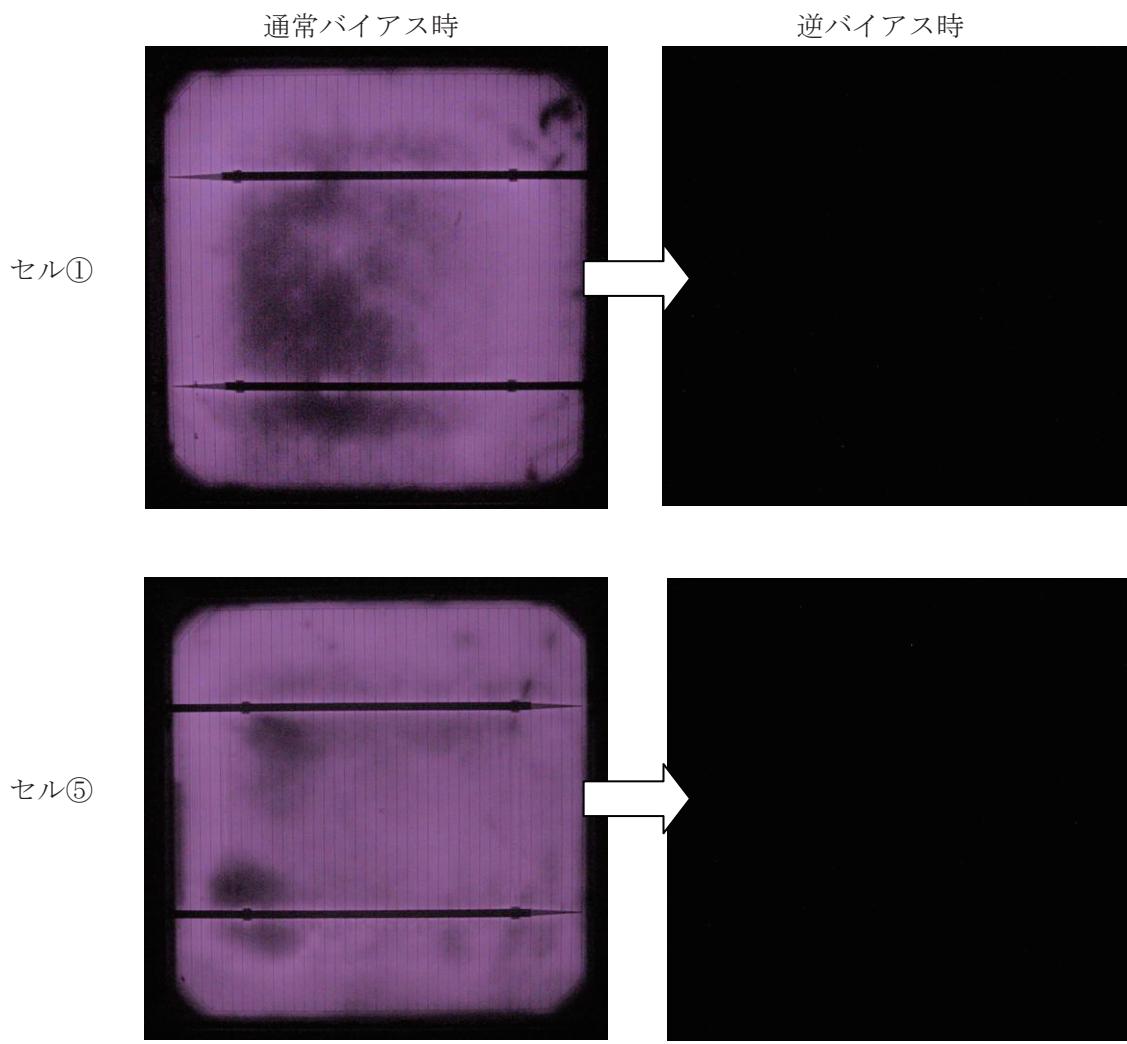
図 6.102 CNS242 モジュール セル個別 EL 画像 逆バイアス印加

CNS242 モジュールではセル個別延長配線取り出しを行ったセルで逆バイアスでの EL 画像撮影も行った。面内に暗部が見られたセルや白濁が見られたセルを含め、逆バイアスで撮影したいいずれのセルでもドットレベルの微小な輝点は見られるものの、セルの外側に見える輝点や、複数の画像に共通して同じ場所に見える輝点が多く、ランダムノイズや固定ノイズの可能性が考えられ、明確に逆バイアスによる発光と判断できる輝点ではなかった。代表的な例を図 6.102 に示す。

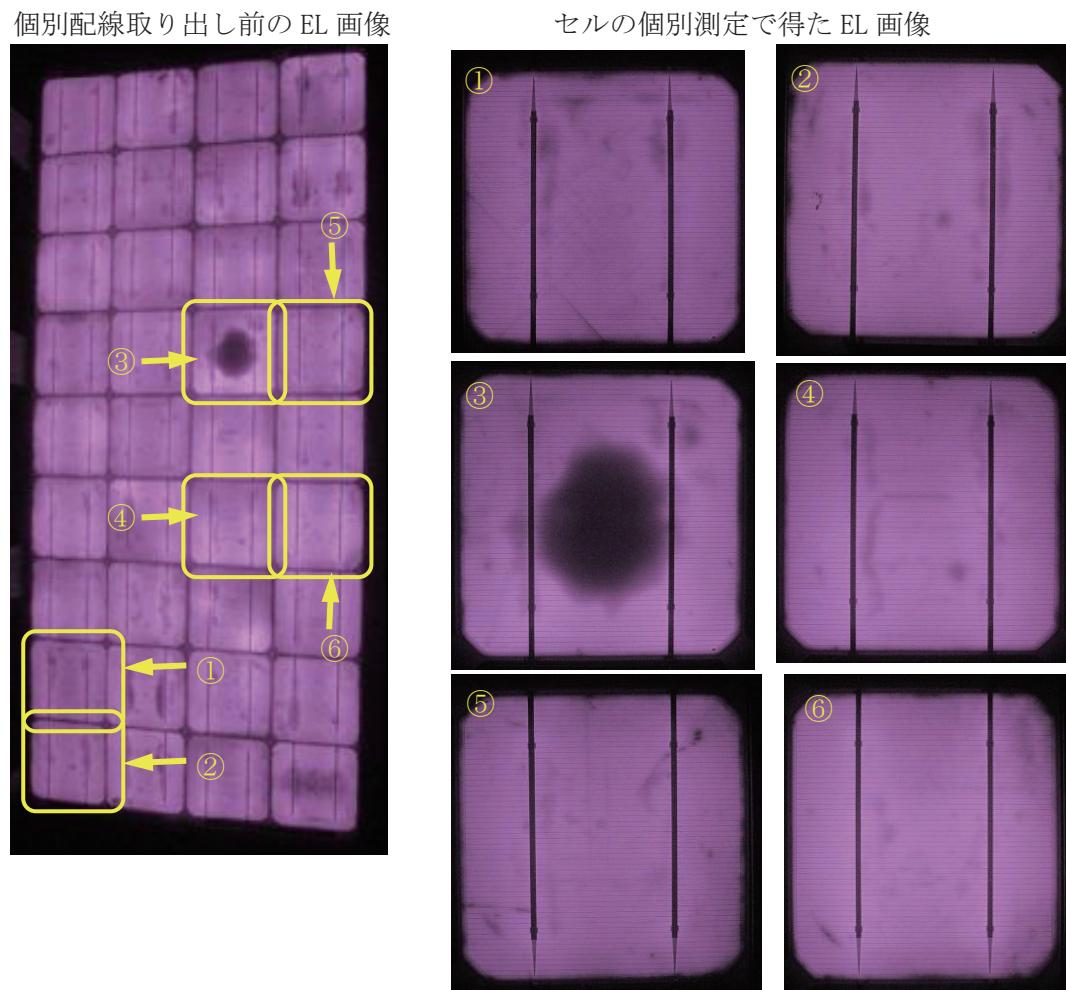
図 6.104 CNS450 モジュール セル個別 EL 画像

セル個別の EL 画像は、セル個別延長配線取り出し前の EL 画像と比べて暗部の形状、位置などに特に変化は見られなかつた。このことから、本モジュールで見られた EL 画像の暗部発現には、インターフェクターの接続状態は影響していないと考えられる。

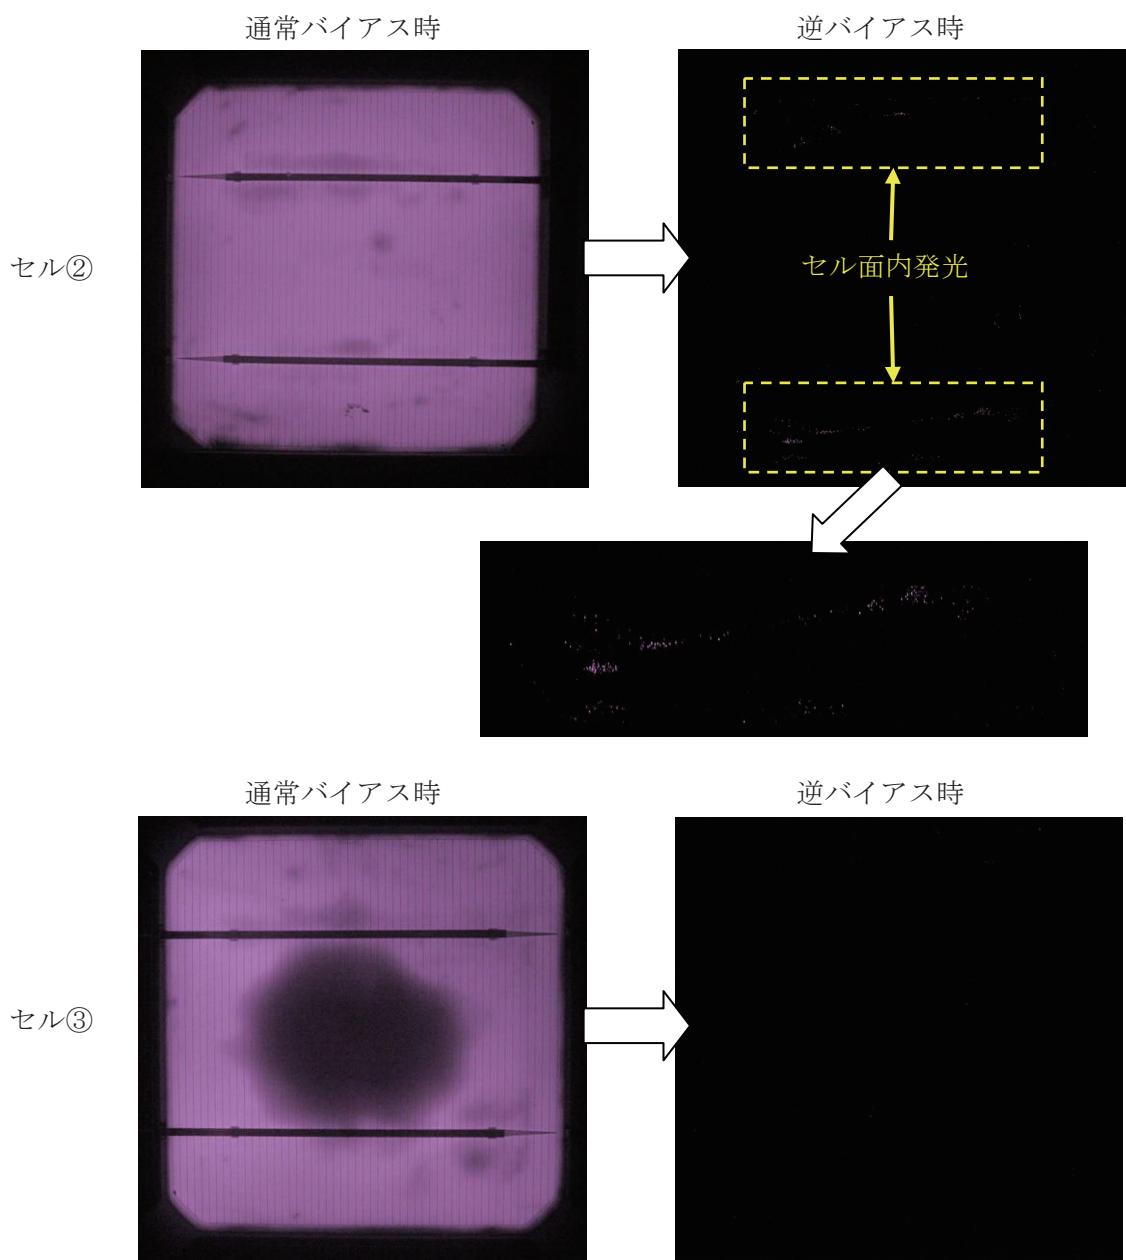
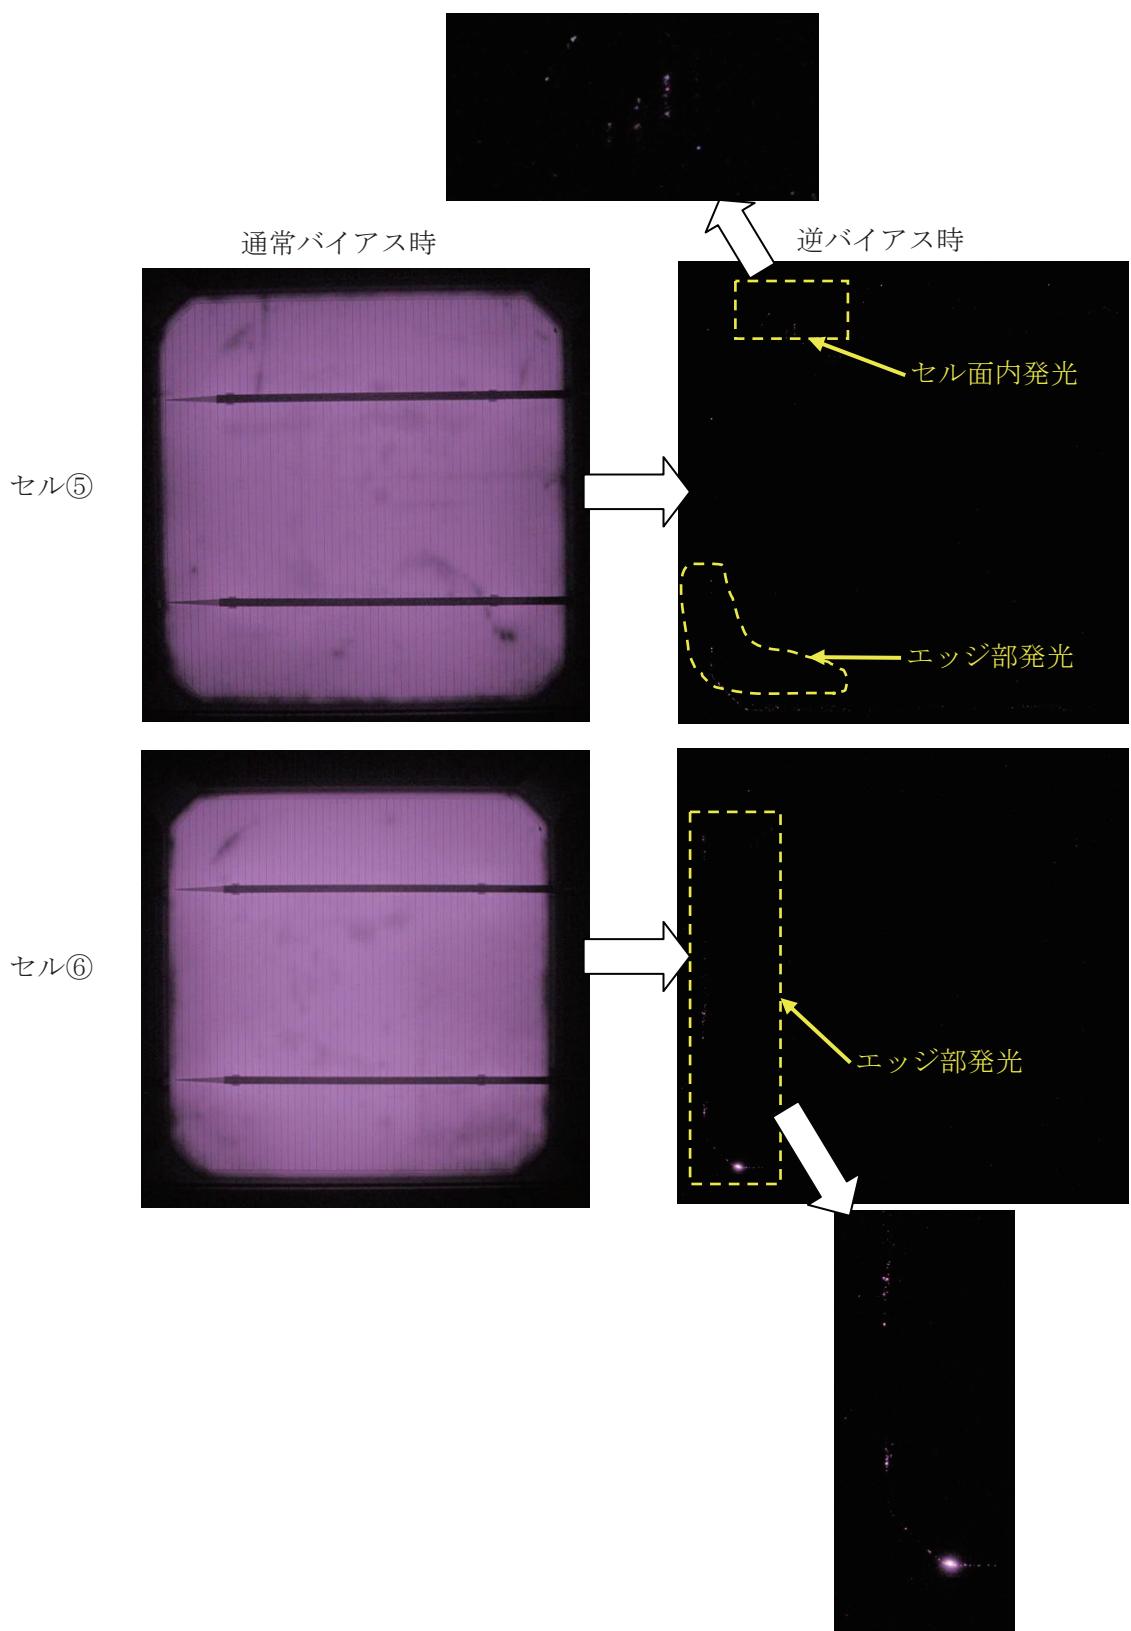
図 6.105 CNS450 モジュール 個別 EL 画像 逆バイアス印加(1)

CNS450 モジュールでもセル個別延長配線取り出しを行ったセルで逆バイアスでの EL 画像検査を行った（図 6.105、図 6.106）。セル①、⑥ではセルのエッジに沿って発光が観察された他、セル⑤ではエッジだけでなく、セル面内でも僅かに発光が観察された。熱画像で高温となっていたセル②ではセル面内に発光が観察された。セル裏面に熱電対と思われる加工があり、EL 画像、MAP 画像でセル中央に暗部が見られたセル③では、セル端部、セル面内とも目立った発光は観察されなかった。セル③で見られる暗部と、他のセルで逆バイアス時に見られた発光部は異なる種類の異常部と考えられる。
