## 第 4 章

## 「コアテーマ1 長期曝露モジュールの詳細調査」

## 「コアテーマ 2 テストモジュールによる劣化因子の明確化」

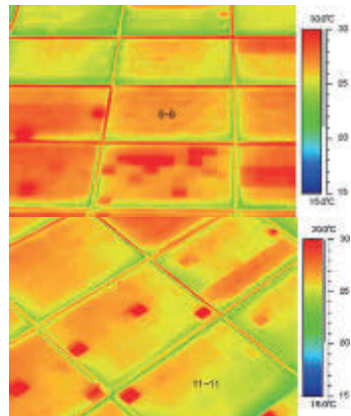
図 II-2-2-1. 石川県工業試験場の太陽電池モジュール 図 II-2-2-2. 発熱異常のモジュールの例

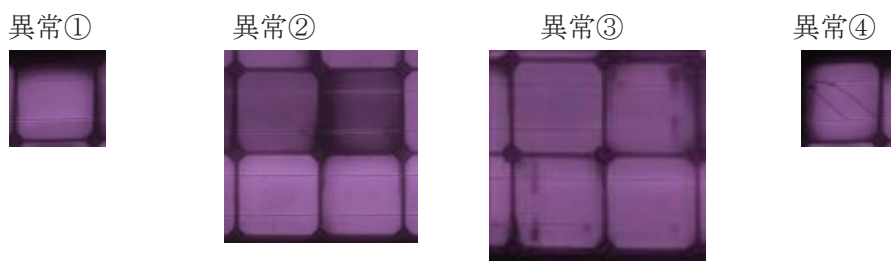
図 II-3-1-6. EL 画像で見られた異常の拡大写真

異常③ バスバーに直交する破線状暗化。周辺画像よりフィンガー断線はないと推定。

異常④ クラック状欠点。周辺画像より断線はなく、出力には影響が少ないと推定。

特徴 出力低下が大きいほうが、①、②の傾向がやや強いように見える。

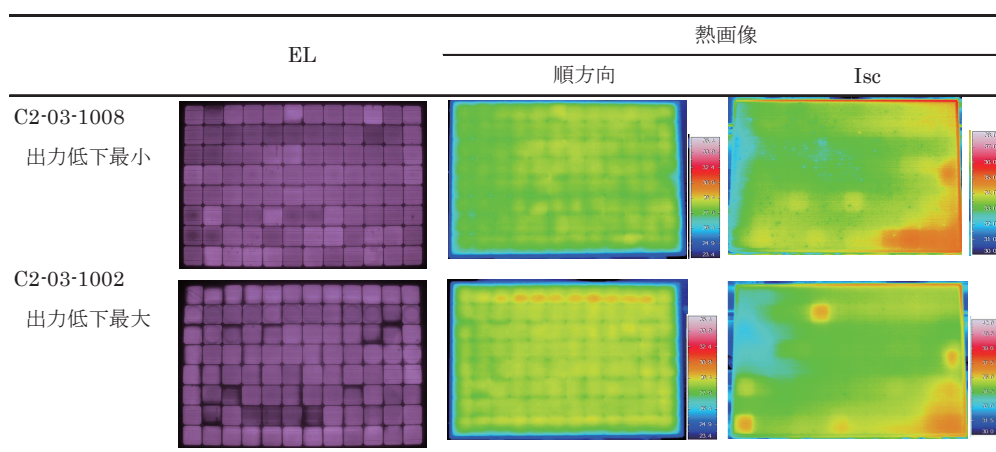
図 II-3-1-7. 出力低下最小および最大モジュールの EL 画像、順方向熱画像、Isc 熱画像

図 II-3-1-7 に出力最大品・最小品の EL 画像、順方向熱画像・Isc 熱画像を示す。EL 画像では出力差による暗化傾向を反映した結果が得られているが、熱画像を見ると欠点部位と発熱の部位は必ずしも一致しない。順方向熱画像でのフレーム近傍での発熱や Isc 熱画像でのホットスポット化などが出力低下モジュールで見られているが、温度レンジが狭いため、この熱画像だけでは傾向は判断できないといえる。なお、Isc 熱画像での右下部の発熱は地熱が外乱として含まれている可能性が高い。

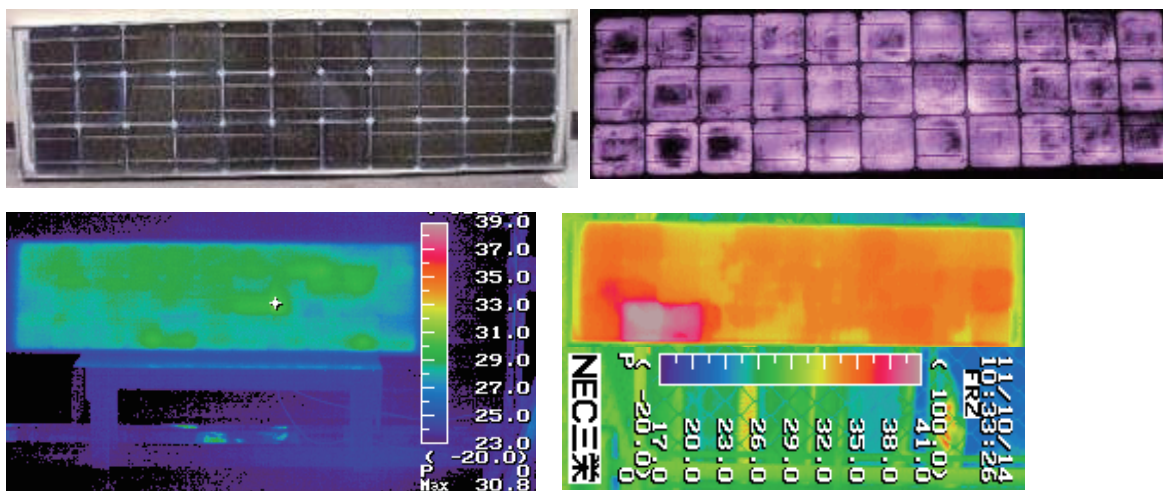
図 II-3-2-4. Pmax が最も低いモジュール (c2-01-289) の外観画像 (上左)、EL 画像 (上右) と順方向熱画像 (下左)、Isc 熱画像 (下右)

EL 画像に関して、発光していない黒い部分が多いほど Pmax が低いという特徴があった。又黒い部分はタブ線の間にある事が多い。タブ線の一部に強く白く発光しているものがある。電流集中していると考えられ、順方向熱画像でやや発熱していることが確認された。黒く発光していない部分が劣化と関係があり今後分析が必要と考えられる。

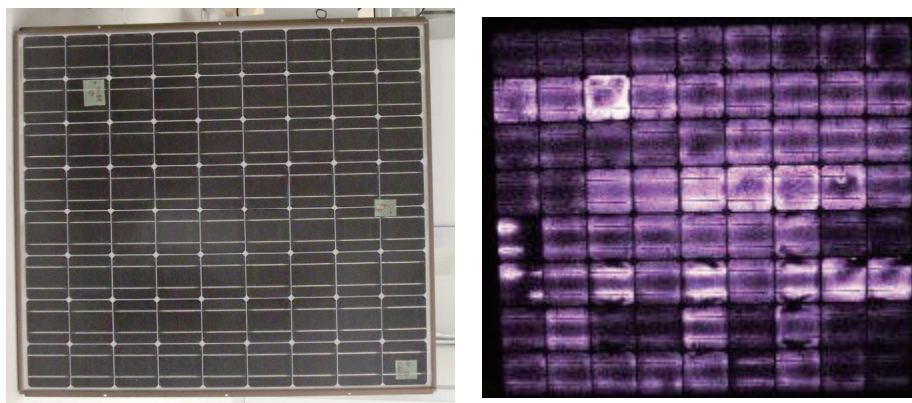
図 II-3-2-10.  $P_{max}$  が最も低いモジュール（c2-12-1083）の外観画像と EL 画像

EL画像に関して、発光していない黒い部分が多いほどPmaxが低いという特徴があった。又黒い部分はタブ線の間にある事が多い。タブ線の一部に強く白く発光しているものがある。電流集中していると考えられ、順方向熱画像でやや発熱していることが確認された。黒く発光していない部分が劣化と関係すると思われるので今後詳細に分析する。

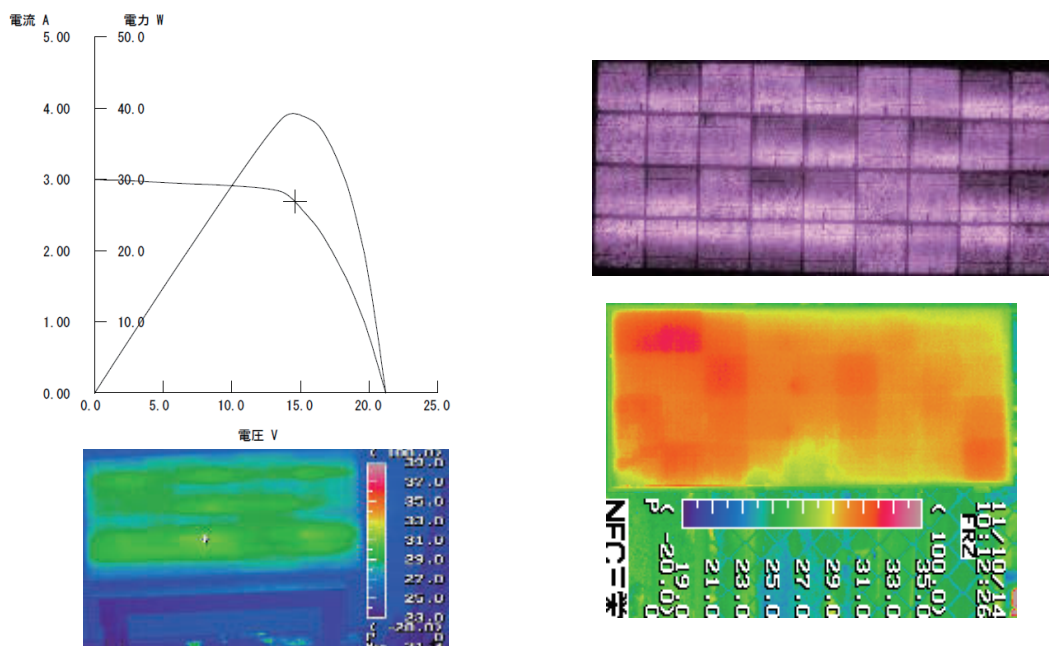
図 II-3-3-5. 劣化が大きい c2-02 モジュールの I-V 曲線 (左上)、EL 画像 (右上)、順方向熱画像 (左下)、Isc 熱画像 (右下)

c2-02-479 の EL 画像に特徴的な明暗現象が観られた。これは配線異常による電流集中のため起こると考えられ、セル片側の直列抵抗が増加した事で電流集中が起こり、EL の明暗現象や順方向熱画像における発熱が起こったと考えられる。EL 明暗は劣化したこの型式モジュール全てに観られた現象である。Isc 熱画像では劣化大小に関わらず同程度の発熱が観測されたが、劣化との関係については今後検討する。

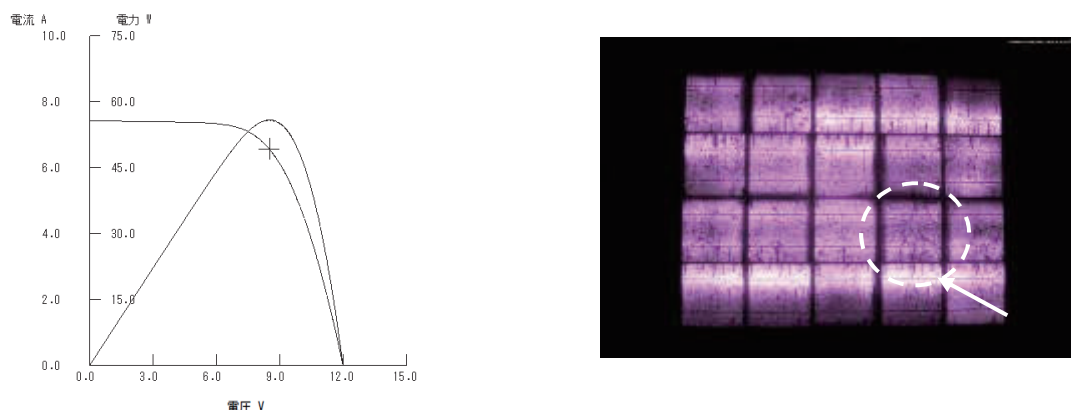
図 II-3-3-7. 劣化の大きい c2-06 モジュールの I-V 曲線、EL 画像

c2-06 モジュールでも c2-02 モジュールと同様の EL 画像の明暗現象が、4 台のモジュール全てに観られた。この型式も配線異常による劣化が要因と考えられる。また、図 II-3-3-7 右図に白丸で示すように、c2-02-1022 モジュールにはセル割れが起きていた。調査モジュール 4 台中 2 台にセル割れが確認されており、これも出力低下の要因である事が推測される。

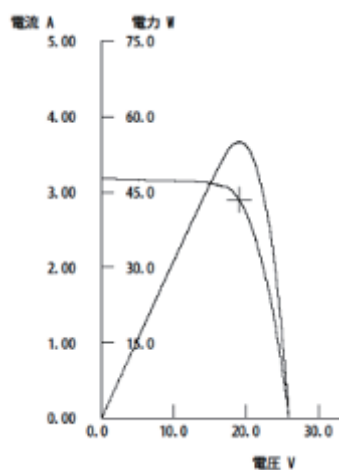
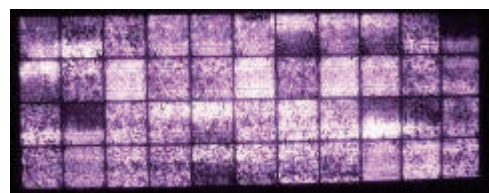
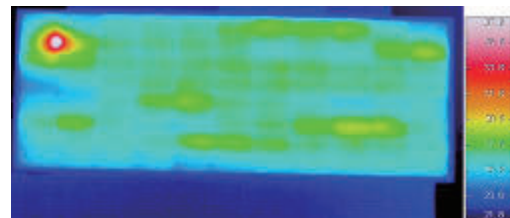
図 II-3-3-9. 劣化が大きい c2-08a モジュールの I-V 曲線、EL 画像、順方向熱画像

図 II-3-3-9 に出力低下が大きい c2-08a-1037 モジュール (11.7%低下)、図 II-3-3-10 に出力低下が小さい c2-08a-1035 モジュール (6.7%低下) の I-V 曲線、EL 画像、順方向熱画像を示す。劣化率の大きいモジュールには c2-02 や c2-06 と同様な EL 明暗現象が観られた。順方向熱画像においても EL 明暗箇所に沿った発熱が現れている。また c2-08a-1037 には一箇所強い発熱があった。今後詳細を分析する予定である。

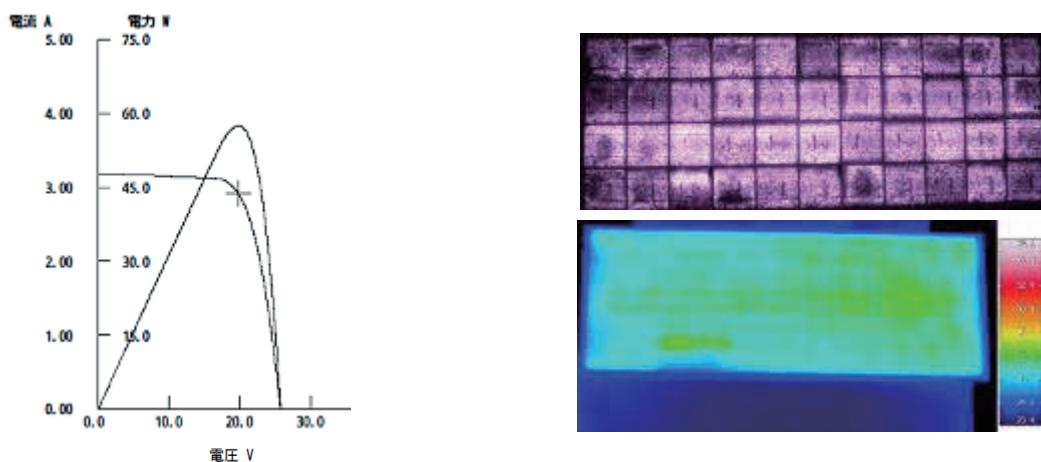
図 II-3-3-11. 劣化が大きい c2-08b モジュールの I-V 曲線、EL 画像、順方向熱画像

図 II-3-3-11 に出力低下が大きい c2-08b-1042 モジュール (8.4%低下)、図 II-3-3-12 に出力低下が小さい c2-08b-1035 モジュール (6.7%低下) の I-V 曲線、EL 画像、順方向熱画像を示す。この型式も一部に EL 明暗現象が観られており、劣化因子として配線異常が挙げられると考える。一方でこの型式の EL 画像にはセル全体が暗くなっていたり、セル中央部に暗部が生じていたりなど、他のモジュールには観られなかった現象もあるので、今後調査を進めたいと考える。

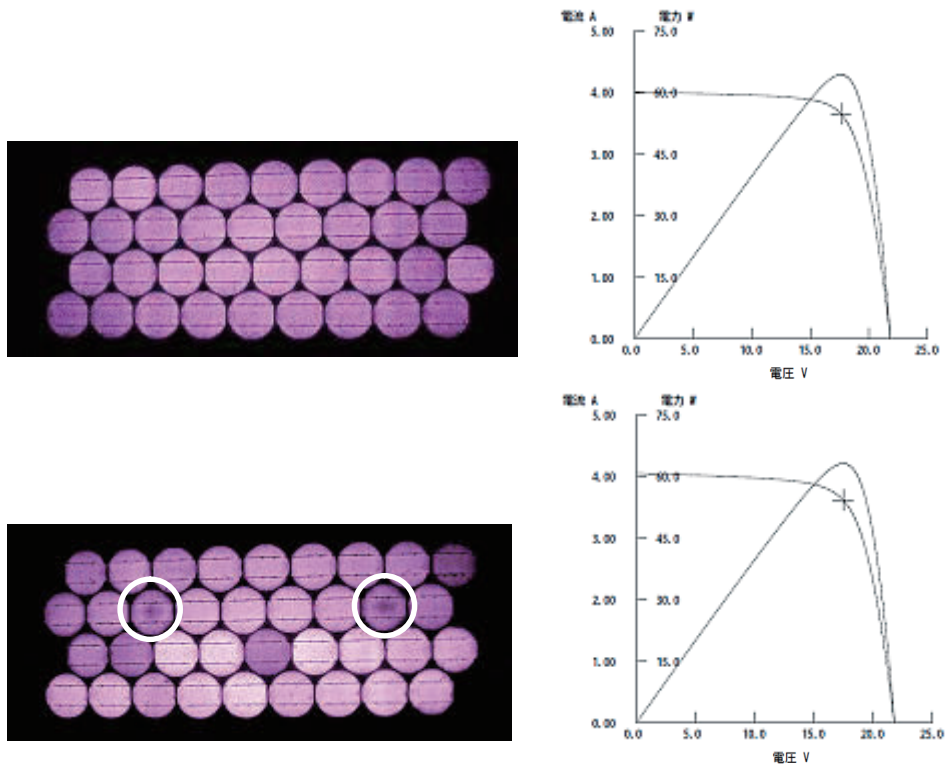
図 II-3-4-6. EL 画像および I-V カーブ

EL 画像検査からは、そもそもの ΔPmax 劣化が少ないこともあり、特別な異常は確認されなかった。しかし、比較的劣化度合いの大きいモジュールでは、配線の間 EL 暗化が確認される傾向にあった（図 II-3-4-6 白丸部位）。

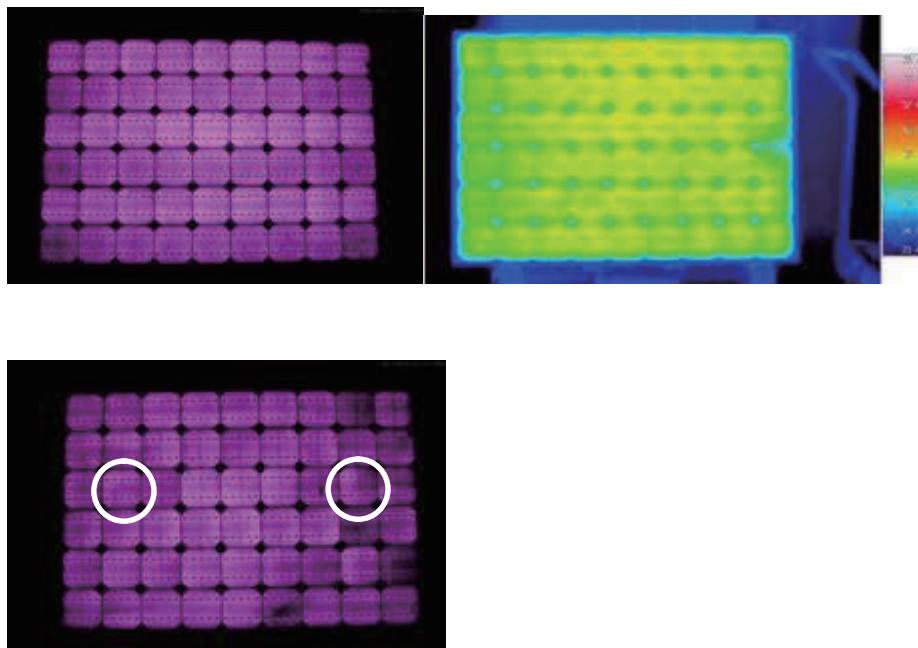
図 II-3-4-7. Pmax 低下の小さいモジュールの EL 画像（上左）および熱画像（上右）、Pmax 低下が比較的大きいモジュールの EL 画像（下）

において、EL 画像および熱画像からは大きな異常は確認されなかった。しかし、そのような中でも比較的劣化の程度の大きいモジュールでは、EL 画像においてセル内での明暗が大きいセルの数が多く、また一部ではセル割れや配線はずれと思われるものが多い傾向にあった（図 II-3-4-7 白丸部位）。

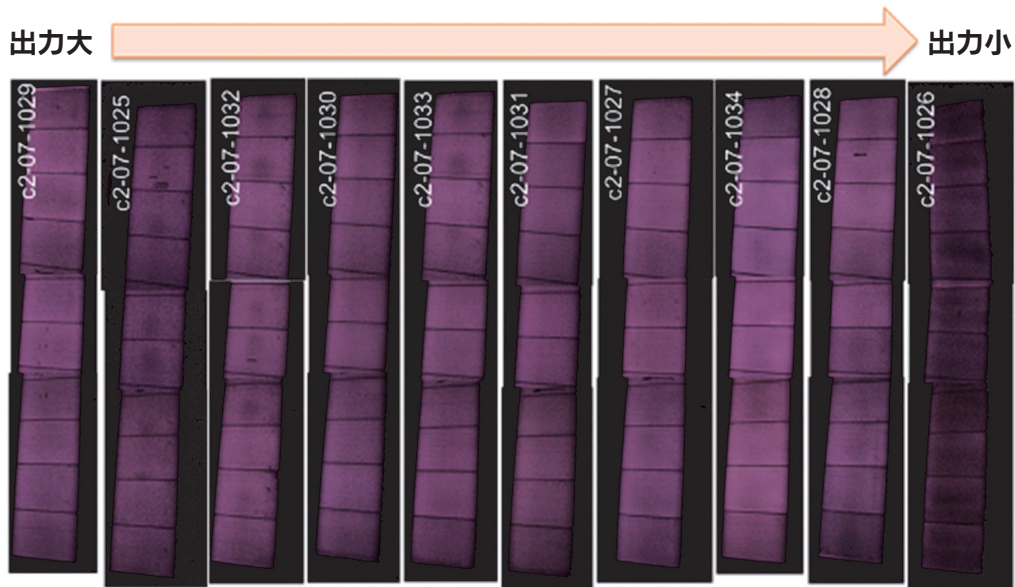
図 II-3-5-5. EL 画像

全モジュールの EL 画像を図 II-3-5-5 に示す。なお、モジュールのサイズの関係で 1 回の測定にてモジュール全体が測定できなかったため、3 箇所に分けて測定し、得られた画像を 1 つのモジュールとして合成した。出力が最も小さい c2-07-1026 は、極端に EL 画像が暗いのが分かるが、それ以外のモジュールに関しては明暗と出力の相関はないように見える。c2-07-1026 は特有の劣化モードによるものである可能性がある。今後熱画像との関連も含めた調査、考察を行っていく。

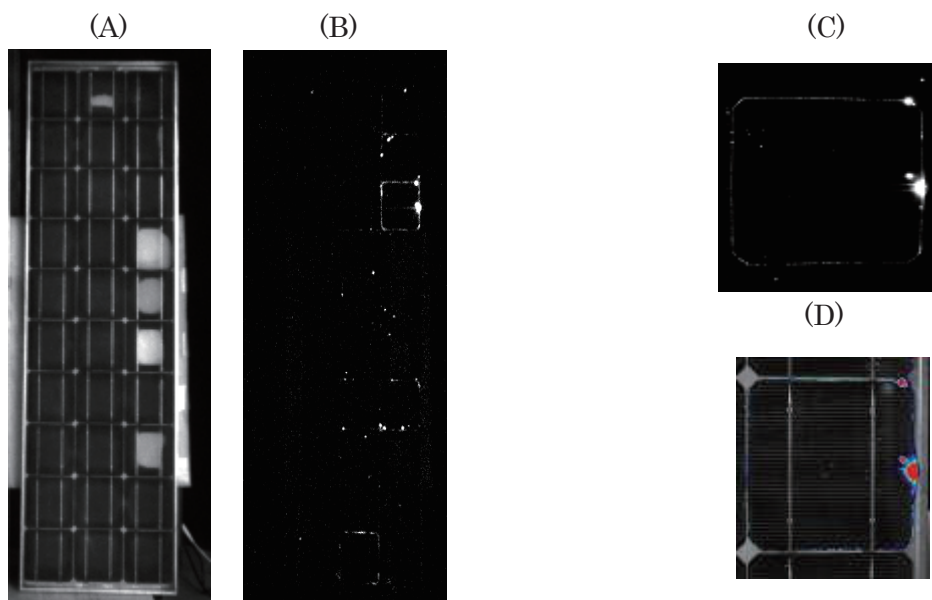
図 II-4-2-2. 外観(A)と  
逆バイアス EL 像(B)

さらに図 II-4-2-3 に一番明るく発光しているセルの拡大写真と、図 II-4-1-2 と同じように外観写真と重ね合わせて表示した像を示す。発光強度に応じた着色処理が施してある。発光は主にセル周辺とフィンガー電極の所で起こっている。モジュールの最初の状態が不明なので、経年的にこのような状態になったと断定できないのが現状である。次に述べる発熱の観察と併用することでシャント劣化の起こっている場所を知る有力な方法になる。

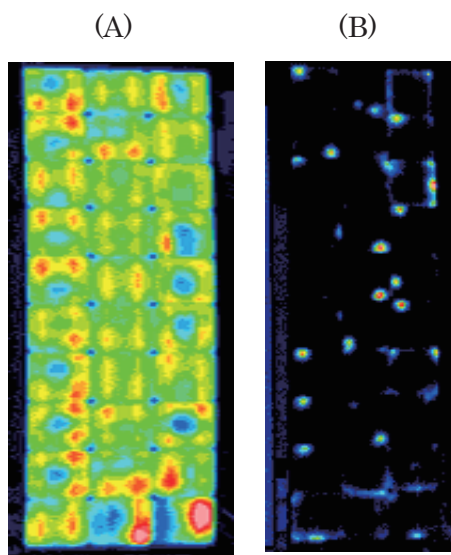
図 II-4-2-4. 順バイアス発熱像(A)と逆バイアス発熱像(B)

接合部の電気特性が欠陥のため線形に近くなると、逆バイアス下で微弱な電流が流れるようになる。このような現象は発熱を伴うため赤外像として観察できる。図 II-4-2-4 に逆バイアスによる発熱像 (B) を順バイアスによる発熱像 (A) とともに示す。順バイアスの発熱は直列抵抗の増加現象の観察によく使われるものである。浜松ホトニクス製の太陽電池発熱解析装置は解像度・感度ともに高いためバスバー部分の発熱が鮮明な像となっている。ただしこの場合、発熱部が初期値からの出力低下に影響しているかどうかは不明である。

逆バイアスの発熱像 (図 II-4-2-4 (B)) は逆バイアス発光像 (図 II-4-2-2 (B)) と対比すべきものである。両者は同じではないが良く似た像になっている。発光部が更に劣化して発熱部になっていくという推定を裏付けているように見える。

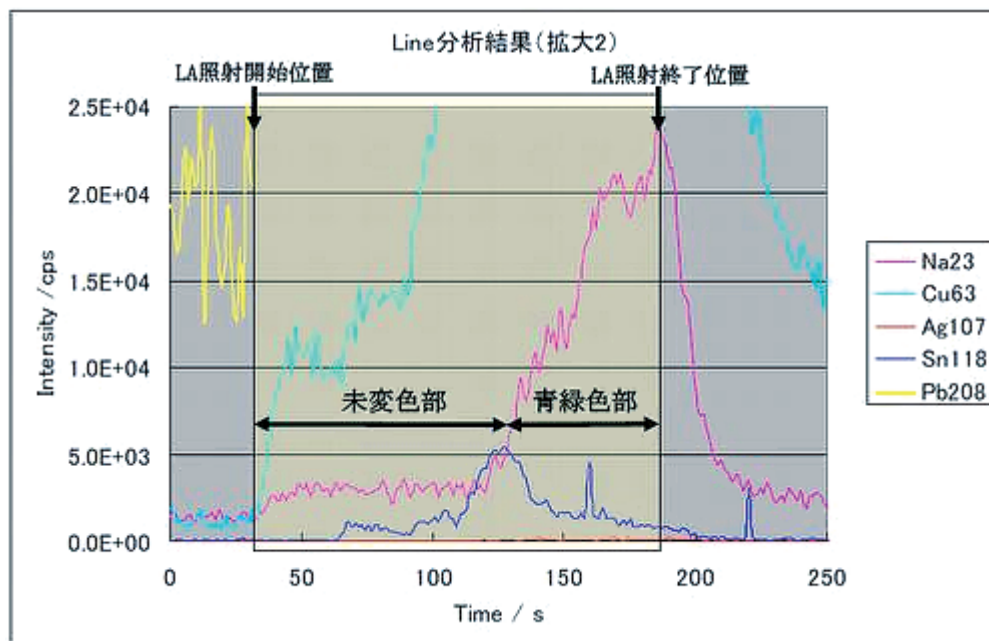
図 II-4-7. LA-ICP-MS(図 II-4-6 の拡大図)

変色しているタブ線上にある EVA と未変色部の EVA の境界線上をライン分析した。結果を図 II-4-6 に示す。最も多く検出されたものは鉛であり、タブ線上の中央付近ほど高濃度で EVA 中に存在していることが分かった。同様に銅、ナトリウムの順に検出強度が高く、検出挙動も同様である。一方でハンダの主成分である錫は未変色部と変色部の境界付近で最も多く検出されており、他の元素とは異なる傾向であった（図 II-4-7）。

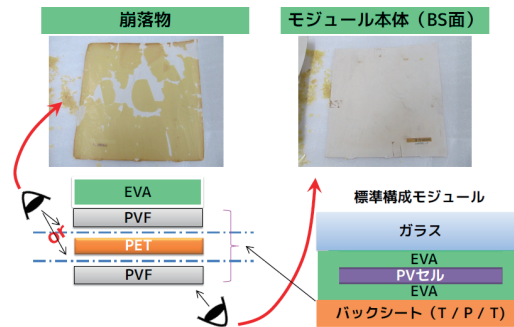
図 II-2-3-5. 120 °C/100%RH 条件 (200 h) におけるモジュール外観

上記の高温高湿試験において、65 °C/85%RH 試験条件から 105 °C/100%RH 試験条件においては、バックシートに多少の着色 (黄化) が観察されたが、特筆に値するモジュール外観変化は観察されなかった。ただし、120 °C/100%RH 試験条件では、前述したようにバックシートの崩落が 200 時間曝露で生じていた (図 II-2-3-5)。同条件での 400 時間曝露では、Pmax 低下が約 16%であり、他の試験条件に比して大きな低下が観察されることから、他の試験条件では生じないメカニズムによる劣化が生じている可能性も考えられる。しかし、発電特性の相関解析においては、他の試験条件同様、Pmax 低下と FF 低下が強く相関する回帰直線から大きく外れておらず、バックシート崩落などをともなう劣化メカニズムは発電特性の低下には強く作用しない可能性も示唆している。
