産総研メガ・ソーラタウン全数調査の結果速報

太陽光発電研究センター・システムチーム

産総研メガ・ソーラタウン (MST)

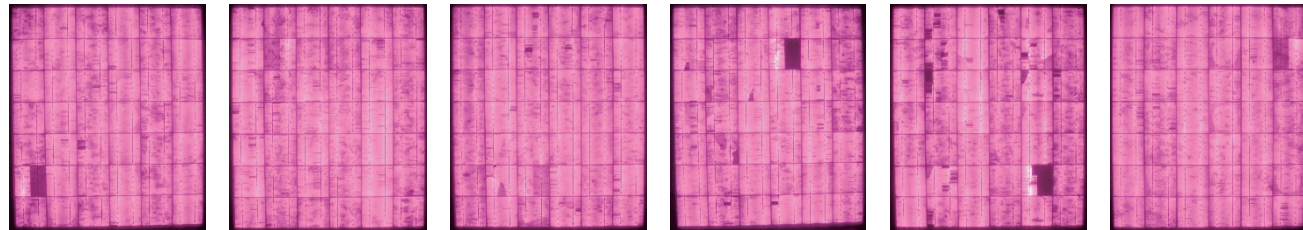
- ・インターコネクタの接続不備 : 50 mdls / 1080 mdls
 - {7n + 2}番セル : 49 mdls
 - 16番セル (n = 2) : 41 mdls → 発熱 → EVAの黄変, 剥離

- ・バイパスルートの開放故障
 - 38 mdls (1-clst : 23, 2-clst : 7, 3-clst : 8)

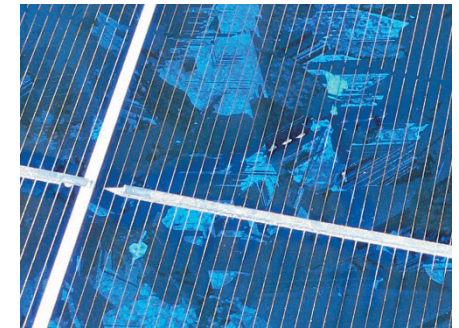
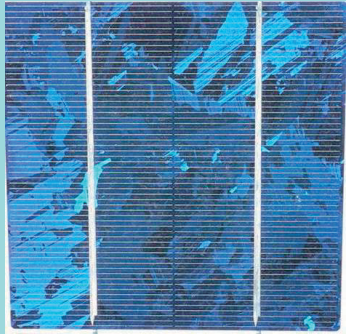
- ・セル割れでスネイルトレイルが出現する
 - セル割れに沿ってEVAが透明に見えるタイプ
 - 10年目以降に顕著に出現
 - セル割れに沿って剥離も出現し始めた

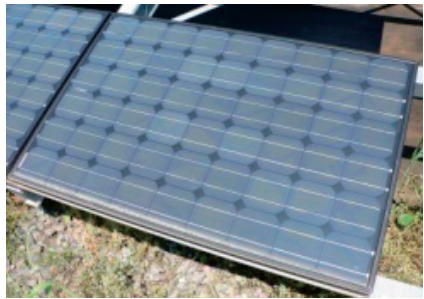
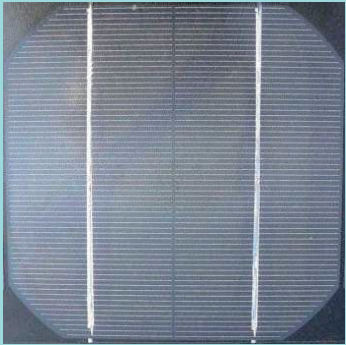
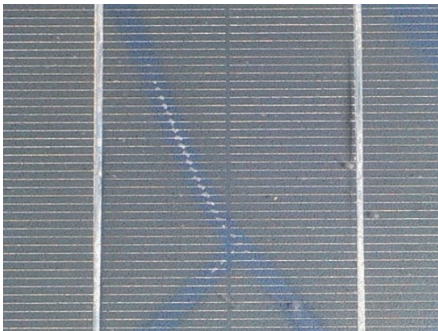
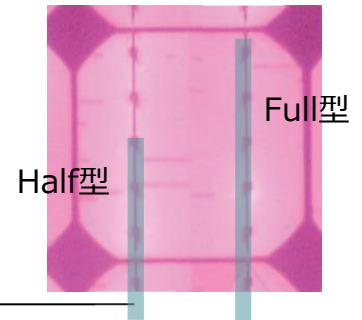
- ・インターコネクタの接続不備 : 176 mdl / 672 mdl
 - セル位置は広く分布 (若干の偏りあり)
 - 経年により増加している (と感じる) → 発熱 → EVAの黄変, 剥離
 - 両側のインターコネクタ不備が発生 : 2 mdl

- ・セル割れでスネイルトレイルが出現する
 - セル割れに沿ってEVAが透明に見えるタイプ → 発熱 → EVAの黄変, 剥離
 - 5, 6年目以降に顕著に出現
 - セル割れに沿って剥離も出現し始めた (10年目以降)

- ・裏面インターコネクタの仕様が2種類 (Half型, Full型)
 - Half型のmdlはセル割れが顕著

- ・剥離 : 小規模が多数
 - EVA-セル, EVA-ガラス

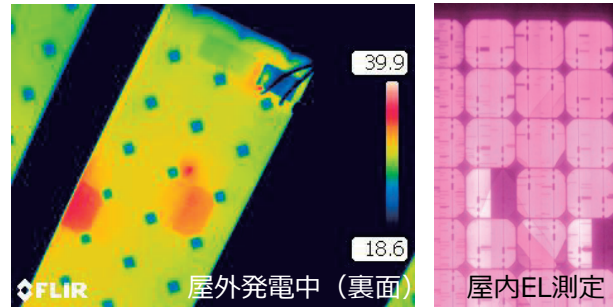
- ・インターコネクタの接続不良

→ BPR開放故障（短絡故障になったケース：1件）

- ・バイパスルートの開放故障 :
 - 861 mdl / 1272 mdl (1-clst : 561, 2-clst : 271, 3-clst : 29)

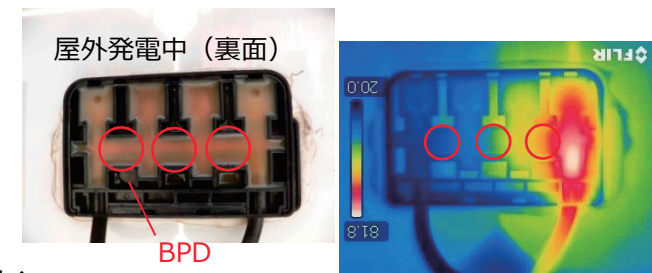
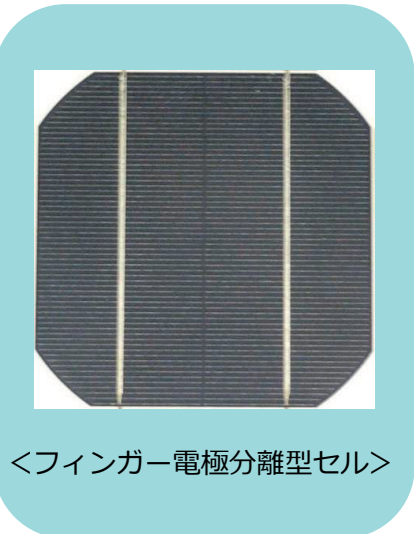
- ・裏面インターコネクタの仕様が2種類（Half型, Full型）
 - Half型のセル割れが顕著

- ・端子箱の不良
 - ケーブル接続部の抵抗値増加 →
- ・セル割れでもスネイルトレイルは出現しない

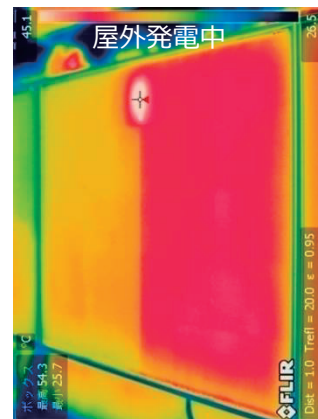
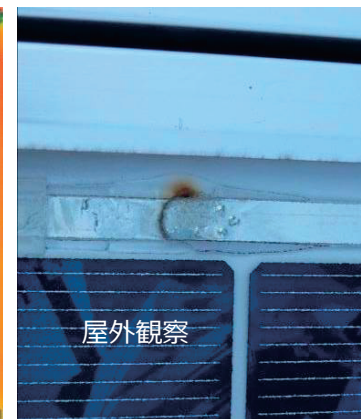
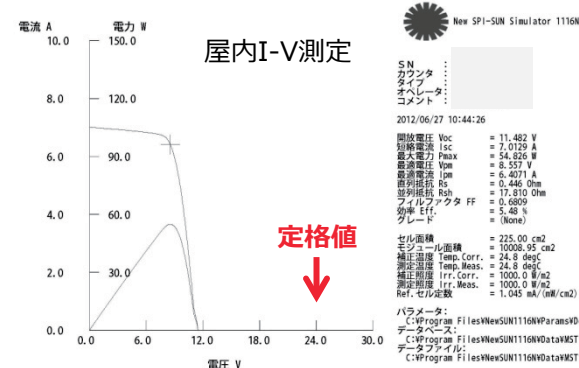
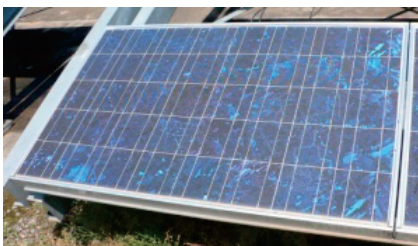
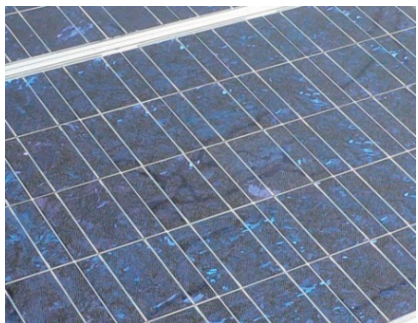
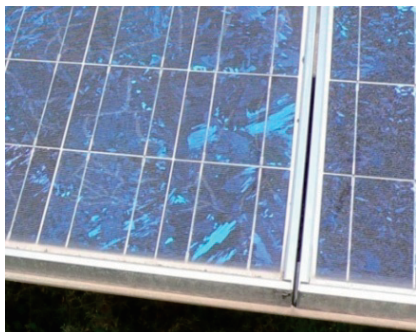
- ・バスバー発熱
 - 直列抵抗値が 100 mΩ 程度増加
- ・バスバー断線
 - 開放電圧値の減少
(高抵抗で繋がっている場合あり)
- ・スネイルトレイル
 - セル割れ ⇨ スネイルトレイル (EL) (外観)
 - 2色
 - ・黄：セル割れに沿ってEVAの変色
 - ・白：フィンガー電極周辺
セル割れに沿ってセル-EVA間の剥離
 - ・2色が混在するモジュールは観察されていない
- ・インターコネクタの接続不良多数
 - 発電中は検出不可

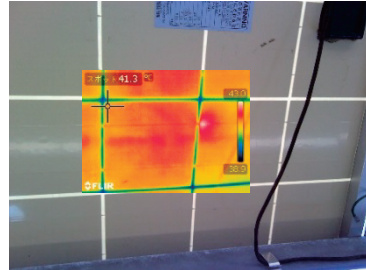
- ・ 外観的不具合は特になし
- ・ インターコネクタの接続不備（と思われる）： 数件

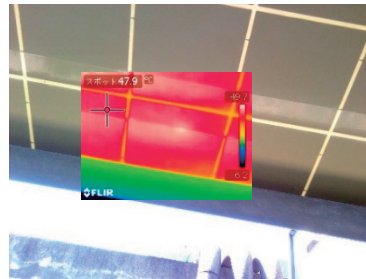
- ・ セル割れに起因すると考えられる発熱

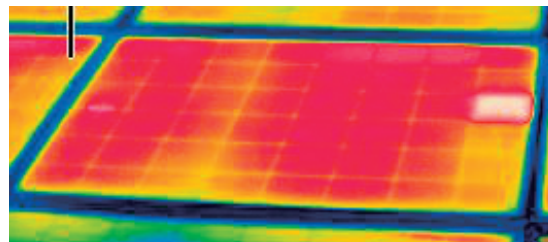
- ・ 924枚 中でホットセルを有するモジュール 1枚 が観察されている
 - セル割れによる電流不足に起因した逆バイアス電圧の印加

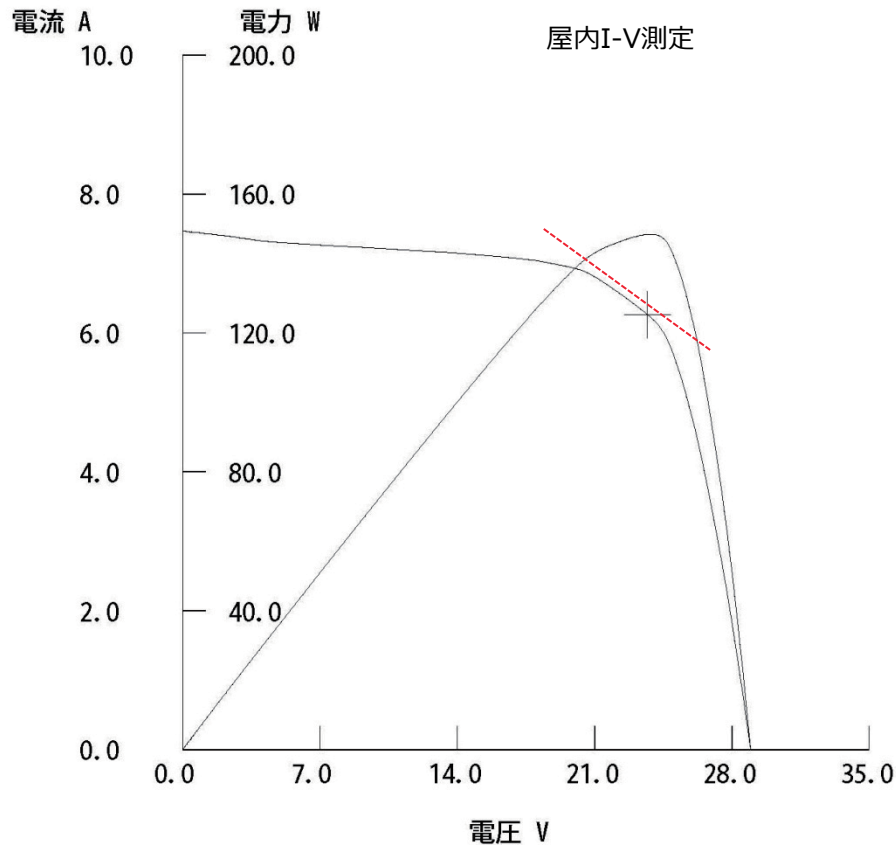
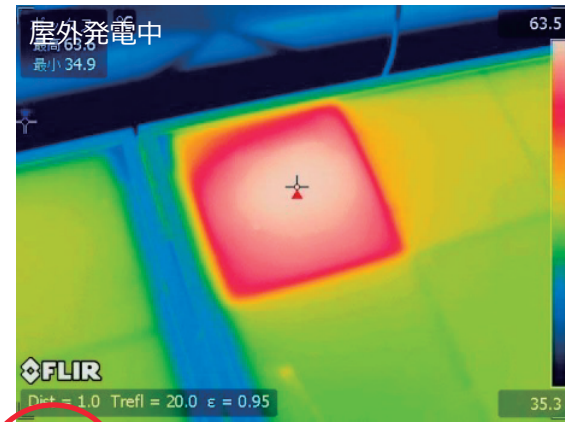
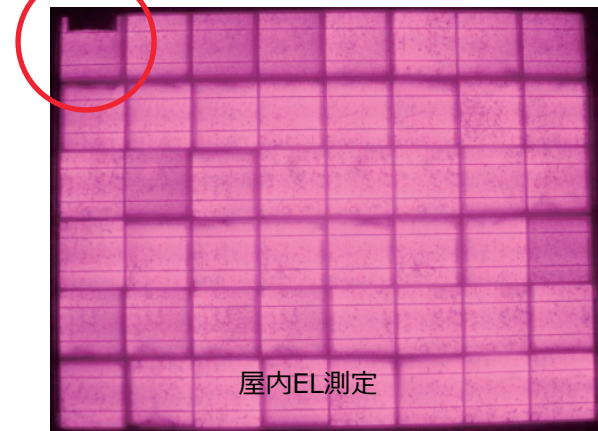
- ・ 外観的不具合は特になし
- ・ 347枚 中でホットセルを有するモジュール 7枚 が観察されている
 - セル割れによる電流不足に起因した逆バイアス電圧の印加

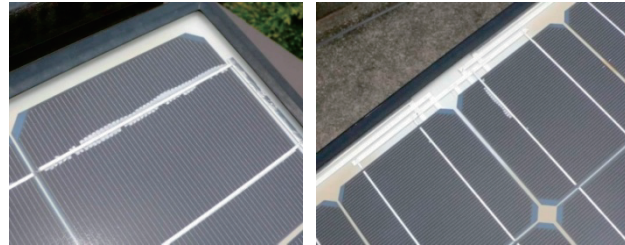
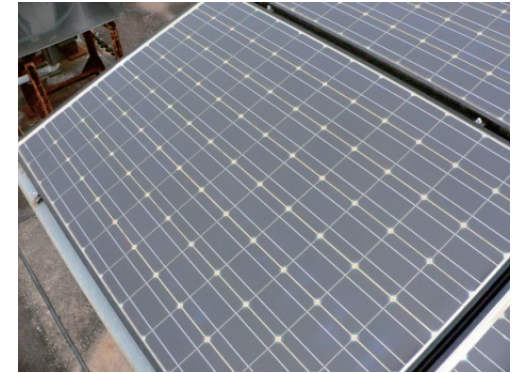
- ・ EVA—セル間の剥離 (D_{EC})
 - フレームおよび端子箱の近傍のセルのみ

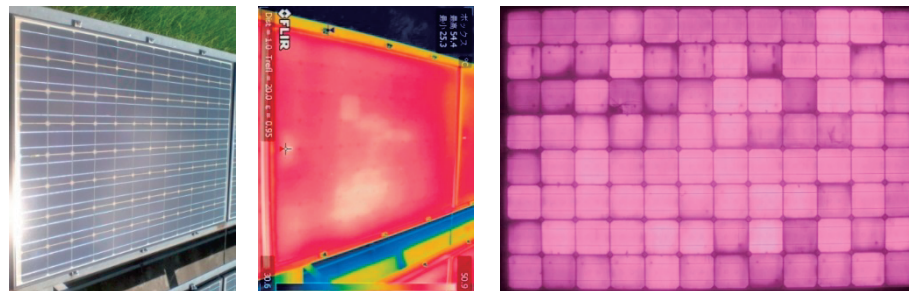
- ・ フレーム, 端子箱, およびBS裂傷部の近傍以外のEVAの黄変
- ・ その他
 - 以前にホットセルだった箇所を含むクラスタでストリング断線
 - ホットセル: セル割れ や セル特性 に起因する電流不足による逆バイアス電圧

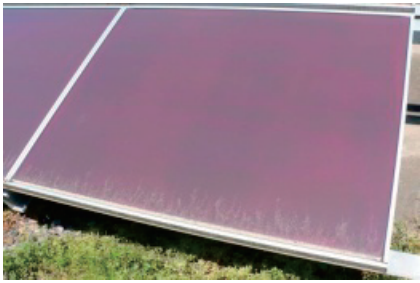
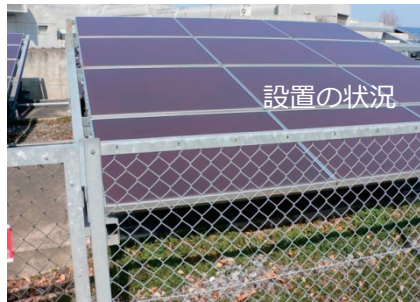
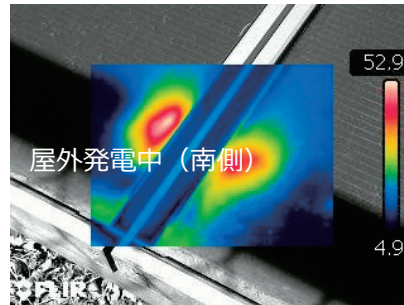
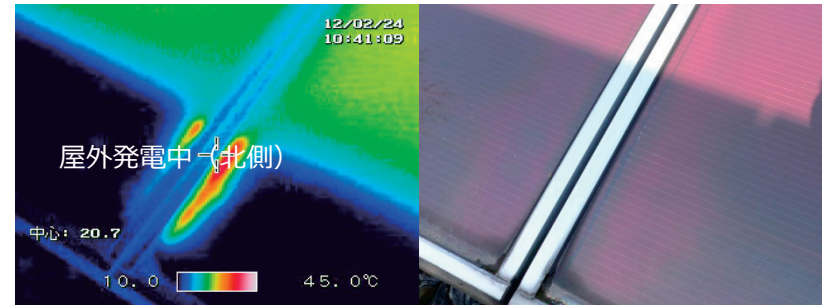
- ・剥離（薄膜－ガラス間？）：冬期の陰の影響によると考えられる
 - 4段配列の一番下段のさらに下端近傍のみ（北側，南側ともに）

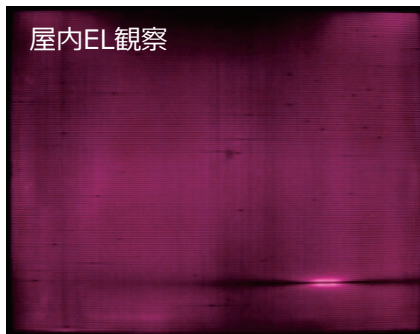
- ・EL観察により剥離部分と電極が短絡している箇所が観察できていた

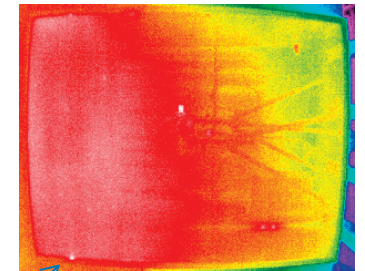
- ・155枚 中でモジュール内断線 3枚 が観察されている
 - I-V測定も，EL測定も実施できなかった
 - 断線箇所の詳細はまだ調査していない
