太陽電池モジュールの屋外EL/PL観察による 不具合検査に関する実証研究

大内雅之, 遠山雄二, 吉野征治, 田中大夢, 三好伸治, 渡部信 (株式会社エヌ・ピー・シー)
加藤和彦 (産業技術総合研究所)

研究の目的

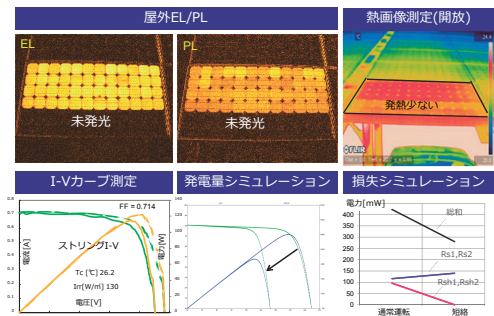
●バイパスダイオードショート

- 屋外EL/PL：不具合クラスタ未発光
- 1クラスタ分の発電量低下あり⇒I-Vで発見しやすい
- 不具合クラスタの損失は若干小さい(発熱しない) ⇒熱画像で発見するのは困難(不可能ではない)

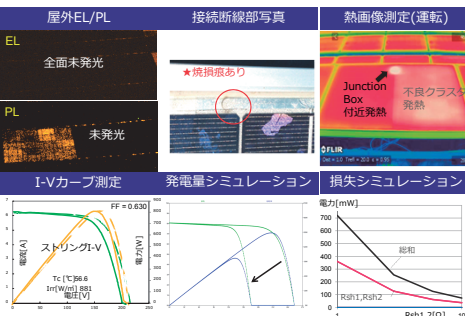
●クラスタ接続部劣化 (断線・開放)

- 屋外EL：ストリング全未発光 屋外PL：不具合クラスタ未発光
- 1クラスタ分の発電量低下あり⇒I-Vで発見しやすい
- 不具合クラスタの損失は Rshが少ないセルほど大きい(発熱する) バイパスダイオードの損失大⇒熱画像にて不具合発見可能

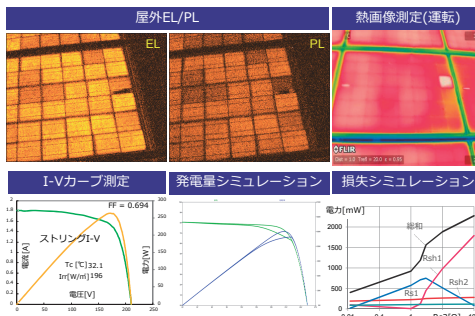
●セルクラック(分離エリア有り)

- 屋外EL：不具合セル部位未発光 屋外PL：不具合セル部位未発光
- モジュールPmax低下⇒ストリングI-Vによる瞬時の判断は困難
- 不具合セルの損失は PL未発光部の直列抵抗が大きいほど大きくなる (発熱する) ⇒熱画像にて不具合発見可能

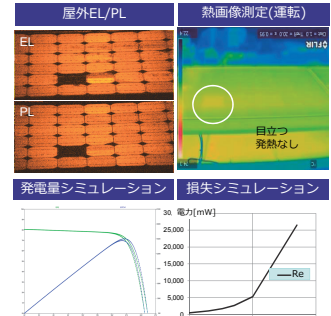
●セルショート

- 屋外EL/PL：不具合セルが未発光
- 1セル分Voc低下⇒ストリングI-V判断は困難
- 損失は不具合セル抵抗値に比例 短絡状態では損失無し⇒熱画像で発見するのは困難

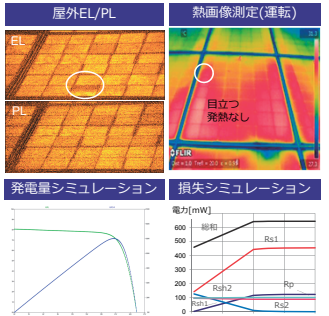
●インターコネクタ導通不良

- 屋外EL：不具合部弱発光 屋外PL：変化なし
- 出力変化ほぼ無し⇒ストリングI-V判断不可能
- 不具合セル損失は若干増加 ⇒熱画像で発見するのは困難
