産総研メガ・ソーラタウン全数調査の結果速報

太陽光発電研究センター システムチーム ・ 池田一昭, 高島工, 加藤和彦

太陽光発電システム、パネルの経年時における実態調査

- ・対象：産総研メガ・ソーラタウン（2014年春で満10歳）
- ・調査：モジュール1枚ごとの外観の変化、特性値の変化

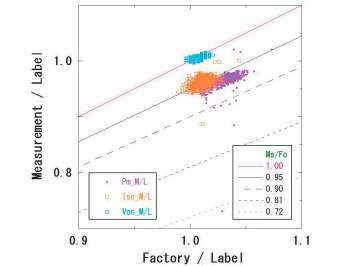
B社製mc-Si: 定格出力167W (924枚)

- ・安全性に問題のあるモジュール: 2枚
 - ガラス割れ: 外観要因
 - インターコネクタの導通不良
 - ある型式のみ: 2枚
- ・セルの発熱
 - 大面積のセル割れによる逆バイアス電圧印加
 - セル割れ部の界面の抵抗
 - インターコネクタ節点の抵抗
- ・外観的不良
 - EVAの変色: ある型式のみ (1枚)

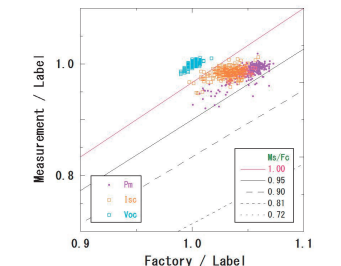
E社製mc-Si: 定格出力158W (347枚)

- ・安全性に問題のあるモジュール: なし
- ・セルの発熱
 - 大面積のセル割れによる逆バイアス電圧印加
 - セル割れ部の界面の抵抗
- ・外観的不良
 - EVAの変色: ある型式のみ
