太陽光発電システムの安全監視装置の実証試験 ーバイパス回路開放の即日検出ー

石井隆文、佐々木裕平(JX日鉱日石エネルギー(株))、加藤和彦(産総研)

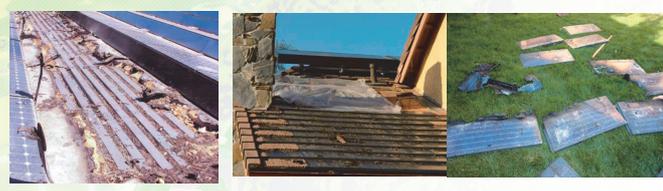
図1 太陽光発電システムの
地絡火災(米国) 図2 太陽光発電システムのバイパス開放
に起因する火災(米国)

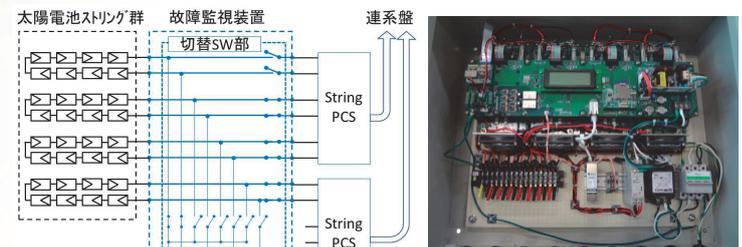
図3 故障監視装置およびそのPVシステムへの組み込み

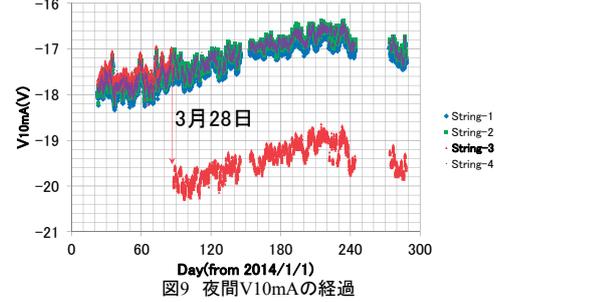
結果: 2014年3月28日…夜間V10mA(順方向電流注入時の電圧)が増加
その約半年後 …モジュール裏面に焦げ発生

図9 夜間V10mAの経過

3/28にバイパス回路が開放故障し、半年後に焦げが発生したものと推定する。

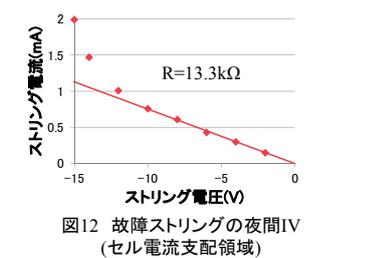
図12 故障ストリングの夜間IV
(セル電流支配領域)

図14 図12における通電の状態($R=13.3k\Omega$)
逆電圧が小さい領域(バイパスダイオードのVf以下)では、セルの漏れ電流が主。1クラスタでは、 $0.49k\Omega$

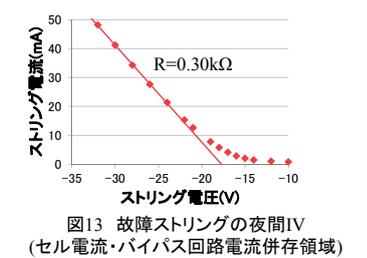
図13 故障ストリングの夜間IV
(セル電流・バイパス回路電流併存領域)

図15 図13における通電の状態($R=0.30k\Omega$)
逆電圧が大きい領域では、バイパス回路にも通電。合成抵抗 $0.30k\Omega$

$$\frac{1}{1/0.49k\Omega + 1/R_{failure}} = 0.30k\Omega$$

∴ $R_{failure} = 0.76k\Omega$
→故障による電圧変化は2.6Vと計算される。
…3/28に発生した電圧変化と整合する。
