結晶シリコン系太陽電池モジュールの直列抵抗 (R_s) とインピーダンス (Z) による劣化・故障評価

1 産業技術総合研究所 再生可能エネルギー研究センター 太陽光チーム
2 株式会社アイテス

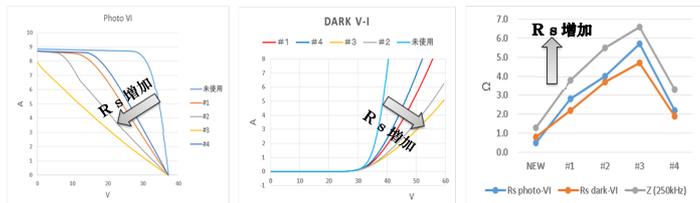
劣化(直列抵抗の増加)は、どの方法も、劣化を説明できる値となり、その原因としてインターコネクタとセルの接合不良が考えられた。

図2. ソーラーシミュレータのDATA 劣化パネルは R_s が増加傾きが小さくなっている
図3. 外部印加電流電圧測定 劣化パネルは R_s 増加するため、傾きが小さくなる
図4. 暗環境のZ測定との比較 劣化パネルはZが増加5枚の順位相関は他と同じ

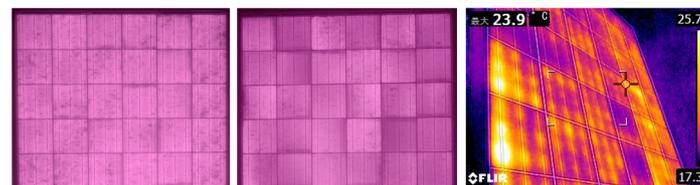
図5. 未使用パネルのEL 結晶欠陥の暗部があるがセル面内が同等の明るさ
図6. #3パネルのEL セル内にEL輝度のムラ有明暗はインターコネクタに沿う
図7. #3パネルの熱画像 発熱している箇所は、インターコネクタと一致している。ハンダ接合箇所が高抵抗化

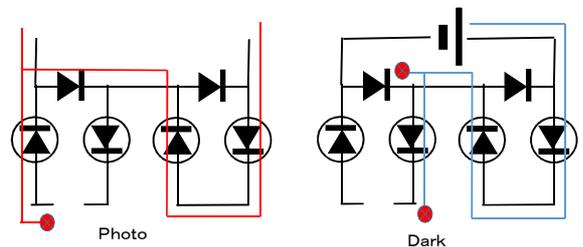
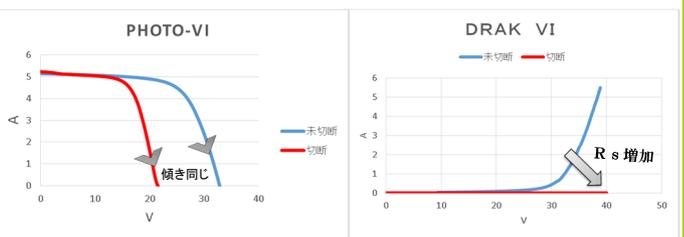
インターコネクタを断線させた故障は、PHOTOのI-V特性曲線の傾きから算出された R_s では、故障を説明できない値であったが、Dark-VI特性での R_s やLCR測定のZは故障を説明できる値が得られた。

図8. ソーラーシミュレータ回路として断線しているが、傾きが同じなので、 R_s としては同等となる。断線しているにもかかわらず、抵抗が増加したと説明できない
図9. 外部印加電流電圧特性 外部から印加したバイアス方向が発電と逆になるため、バイパスダイオードを通過できないので、 R_s は無限大となる

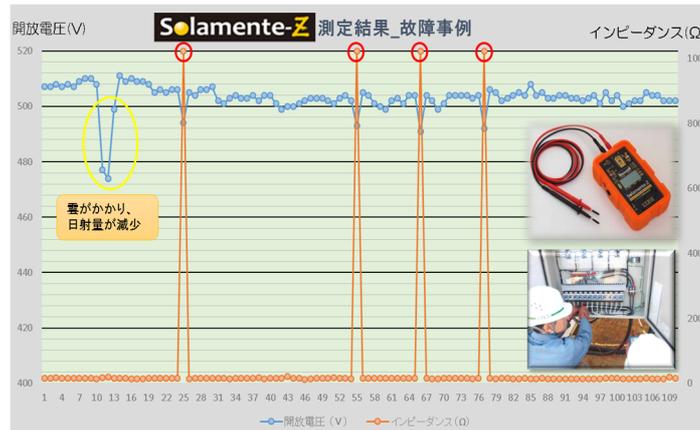
インピーダンス測定が有用であったので、日射状態でZと V_{oc} を測定できる装置(ソラメンテZ)を開発し、500kWの太陽光発電所の110ストリングを点検し、4枚の故障パネルを検出した。

図10. 500 kW太陽光発電設備の各ストリングの V_{oc} 、Z測定結果 赤丸のZが故障パネルを含むストリングであり、クラスタ断線故障しているため、 V_{oc} が約10V低くなり、Zは測定上限値になっている。故障パネルの特定はソラメンテIS(アイテス製)で行った。
