高信頼性結晶シリコン太陽電池モジュール

産業技術総合研究所
再生可能エネルギー研究センター
太陽光チーム
白澤 勝彦、浅尾秀一、高遠秀尚

高信頼性結晶シリコン太陽電池モジュールの開発にあたって

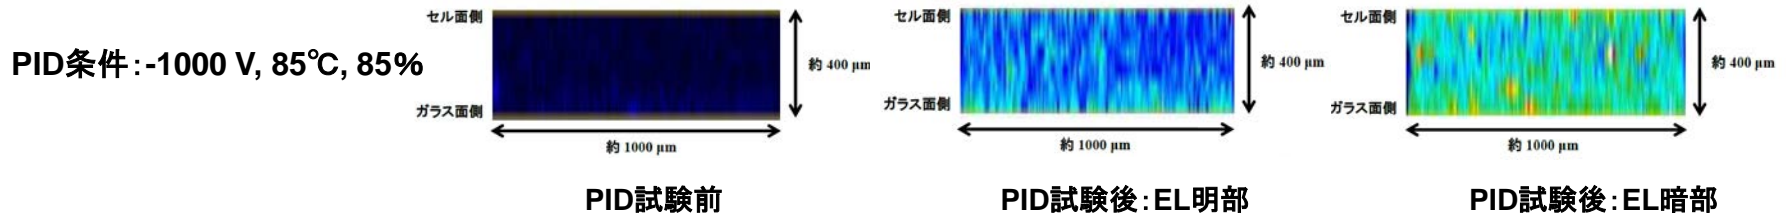
t3.2 mm白板強化ガラスを用いたモジュールのPID試験前後のEVA中のNa濃度マップ (LA-ICP-MS)

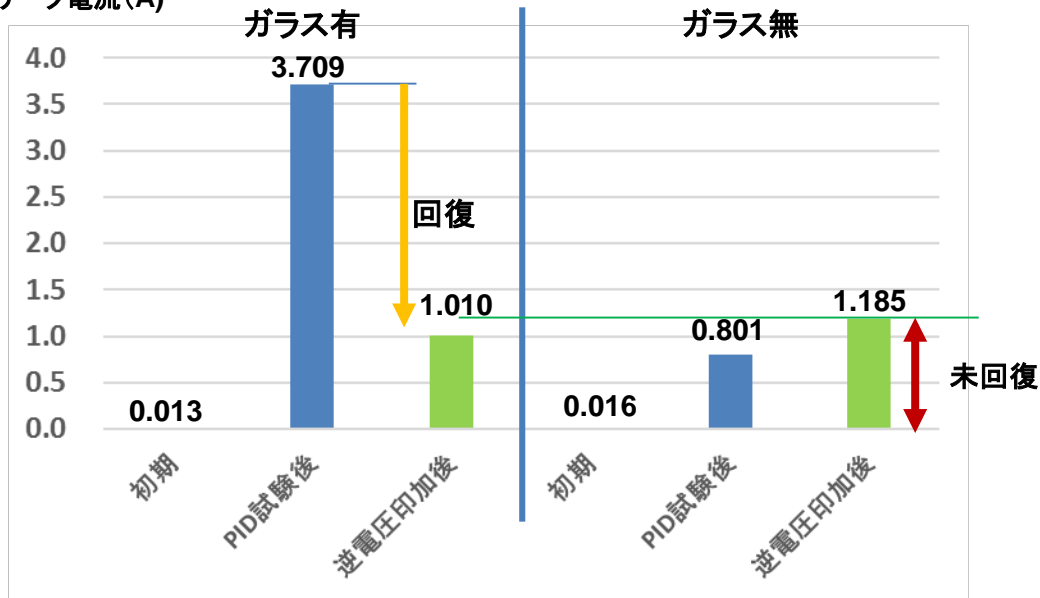
リーク電流 (A)

ガラス無しMoの分析結果

リーク箇所からEDX元素分析(下図)によりCa、Tiを検出

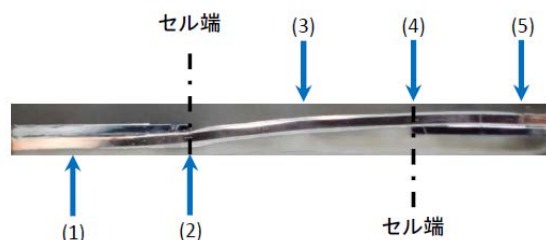
Ref

②セル間のタブ配線材部

②セル間ではタブ線の変形⇒断線へ

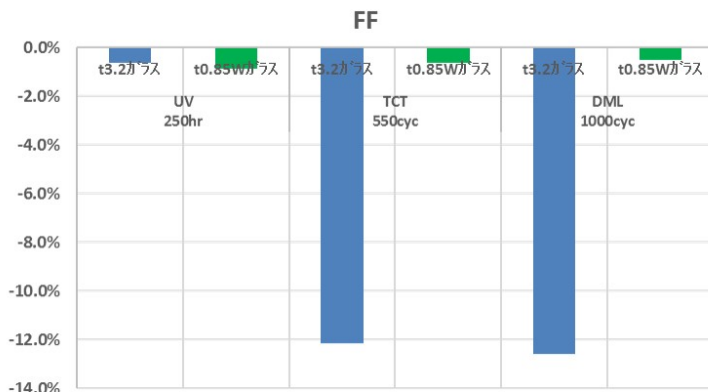
条件1 UV ⇒ TCT ⇒ DML

①UV試験後

0.85Wガラス及び3.2ガラスとも電流電圧に劣化が見られた

②UV試験⇒TCT試験後

0.85Wガラスではほとんど劣化はみられないが3.2ガラスではFFが大きく低下

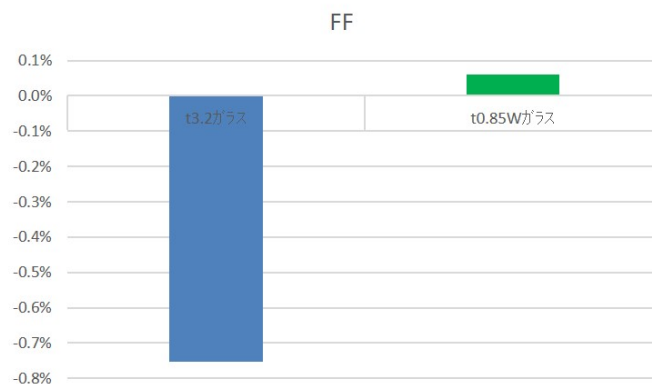
条件3 PCT

PCT試験で0.85Wガラスと3.2ガラスでは劣化率に有意な差が見られた
