太陽電池モジュールの劣化に及ぼす光照射の影響

1) デュポン・スペシャルティ・プロダクツ株式会社 2) 産業技術総合研究所 3) E.I. DuPont

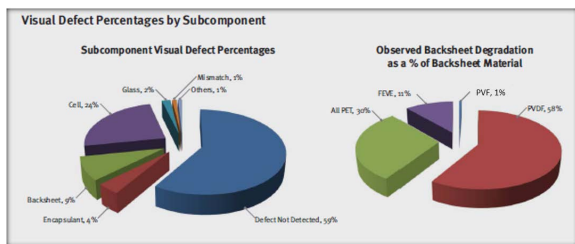
グローバルの太陽電池モジュール外観調査(デュポン、2015年)

- 41%のモジュールに外観上何らかの劣化・不良が観測された
- 不良の原因は紫外線ストレスによると思われるものが少なくなかった

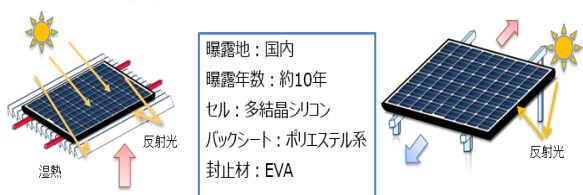
屋外曝露モジュールの化学分析例(バックシートの劣化)

モジュールA (屋根乗せ型)

モジュールB (地上設置型)

紫外線照射(反射)により、変色/平均分子量の低下/強度低下→脆弱になっていた

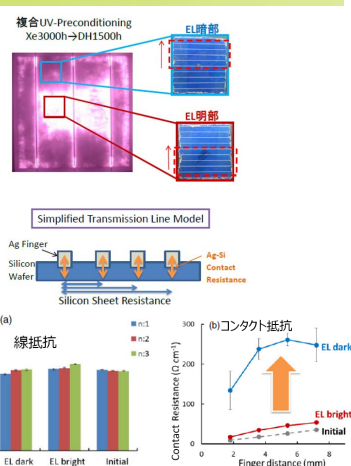
フィンガー電極の抵抗変化

- 事前の光照射時間が長いほど、DH試験での出力低下速度が速くなる
- 出力低下度合いの比較などよりUVとDHを組み合わせると、それぞれの単一試験よりも屋外曝露モジュール調査でなどで見られた20-25年稼働品の状態に近い結果が得られた
- Ag フィンガー電極/Si 웨어のコンタクト抵抗の増加がモジュールの出力低下の直接原因
