分光法による太陽電池モジュールの劣化評価

国立研究開発法人 産業技術総合研究所

太陽光発電研究センター

分光法による結晶Si太陽電池モジュールの劣化評価

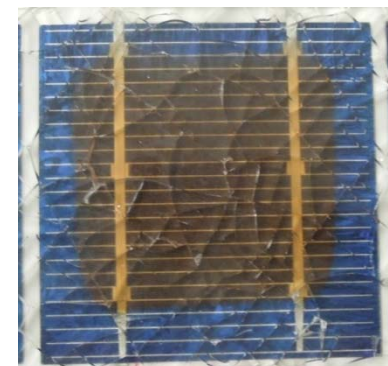
屋外曝露・約27年

セルの中央部が黄変

黄変による透過率低下が出力低下の主原因

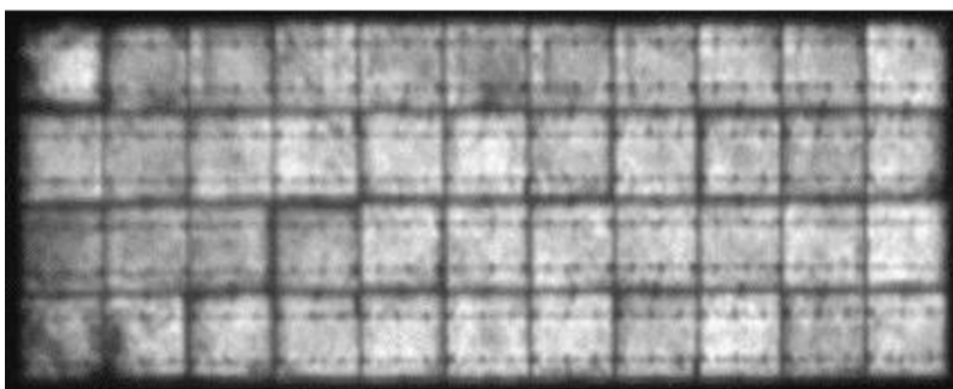
EL画像では大きな劣化なし

出力 = 45.9 W
(銘板値58.7 Wの78%)

電流 (I_{pm}): 2.9 A → 2.3 A

電圧 (V_{pm}): = 20.3 V → 19.9 V

(他の7枚も同様の低下傾向)

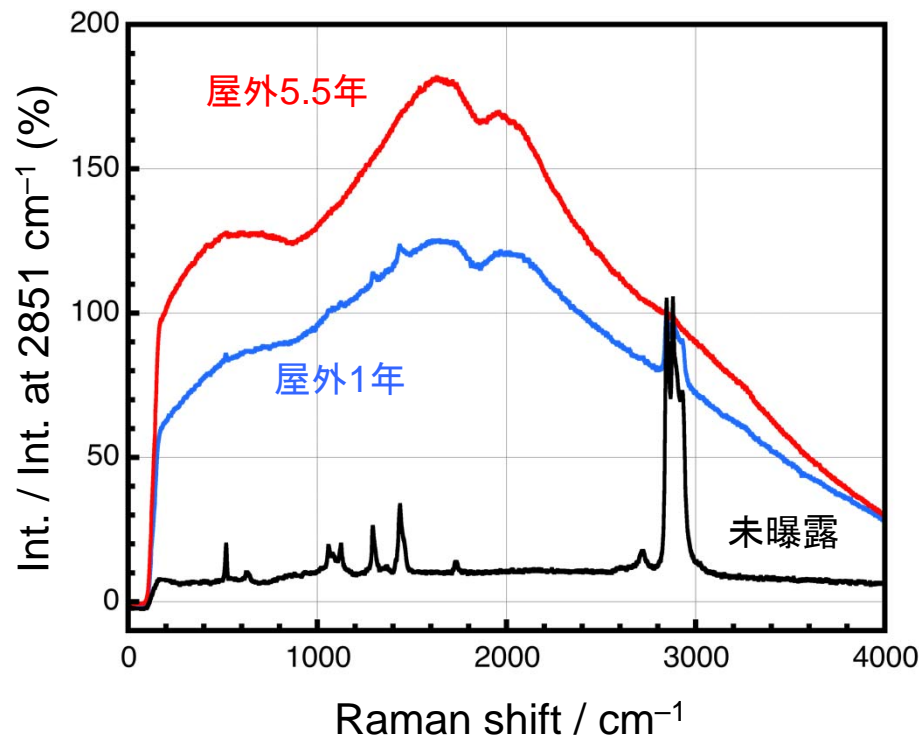
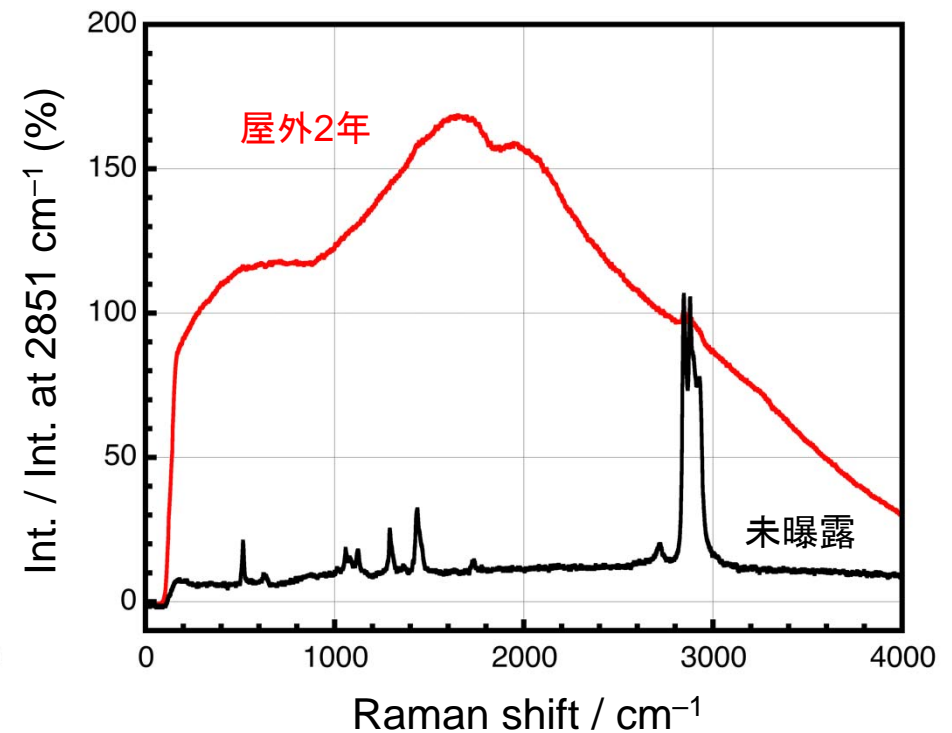
屋外設置年数が進むと蛍光強度が増加 (-(C=C)_n-などが生成か)

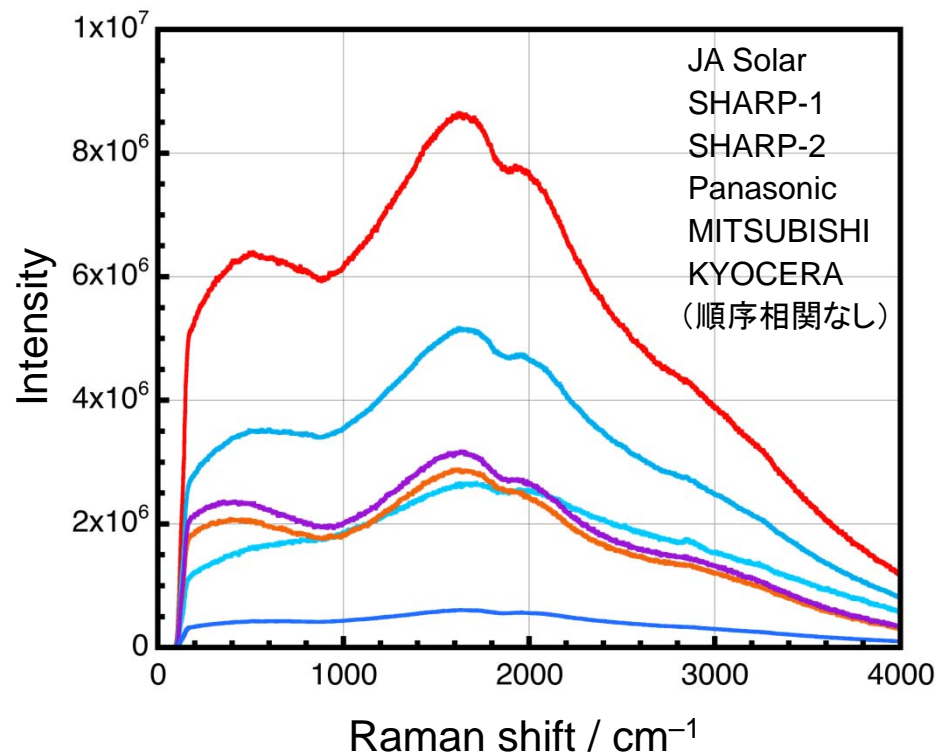
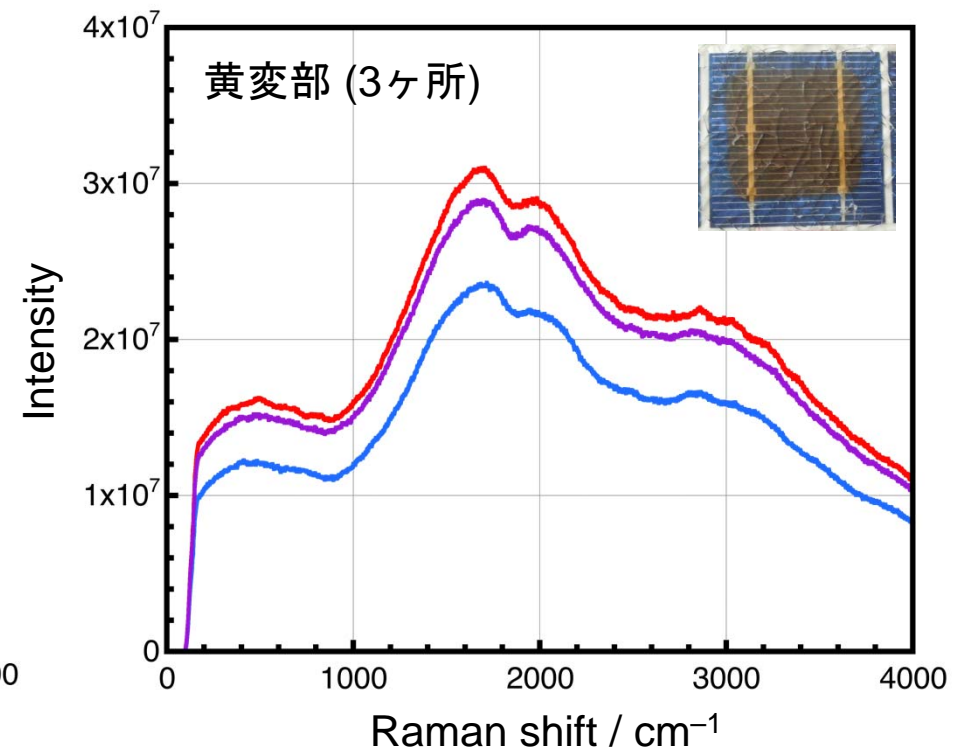
**屋外設置年数が進むと蛍光強度が増加
(モジュール差あり、出力の経年劣化率との相関なし)**

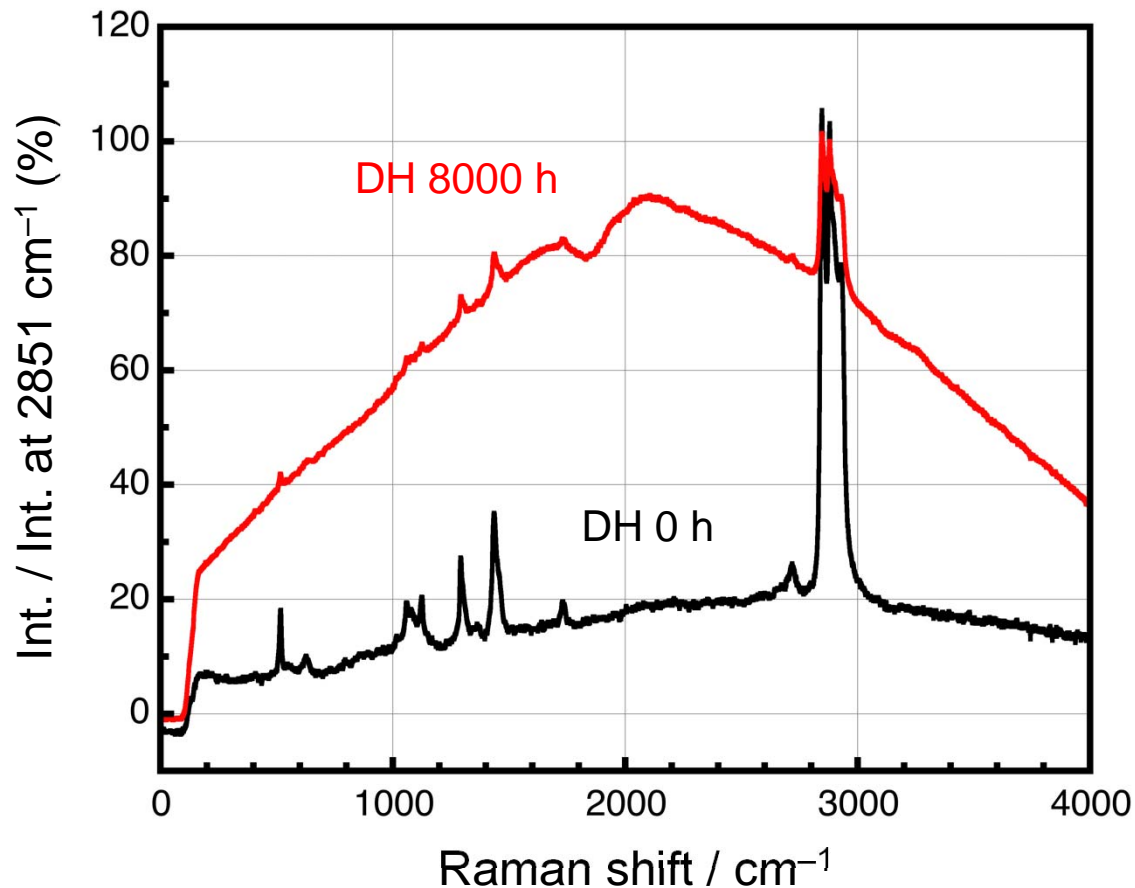
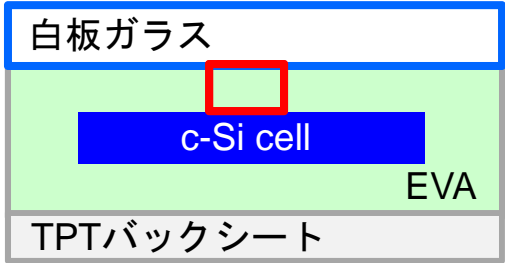
DH試験・8000 h
(85°C + 85%RH)

DH試験により
蛍光強度が増加し
スペクトルが変化

屋外とはスペクトル形状が異なる (H₂Oなどの影響が原因か?)

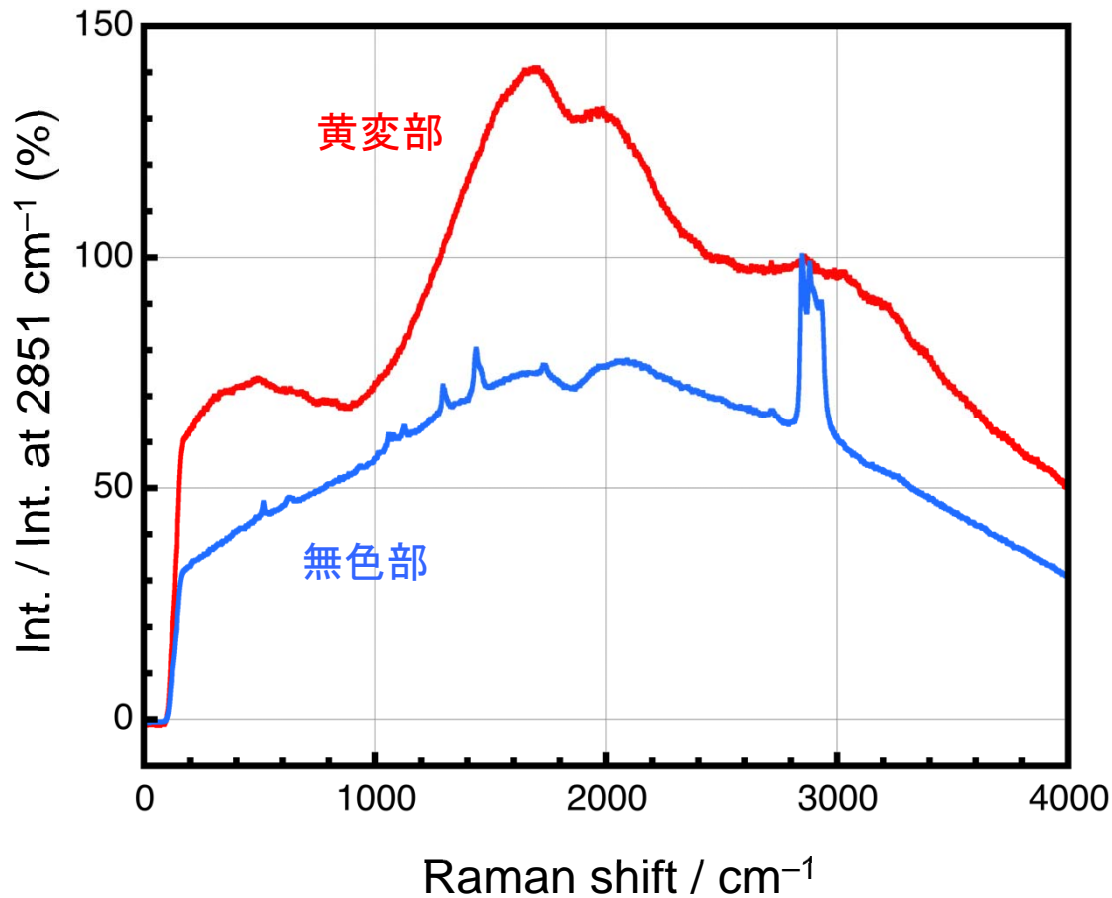
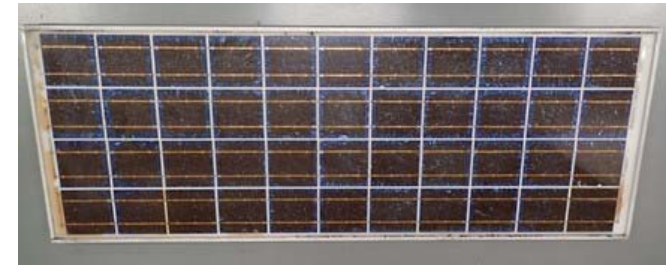
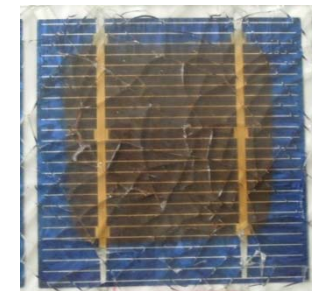
鹿児島モジュール
(屋外曝露・約27年)

無色部はDH型スペクトル
(H₂Oの影響を示唆)

複数のモジュールの複数箇所と同傾向

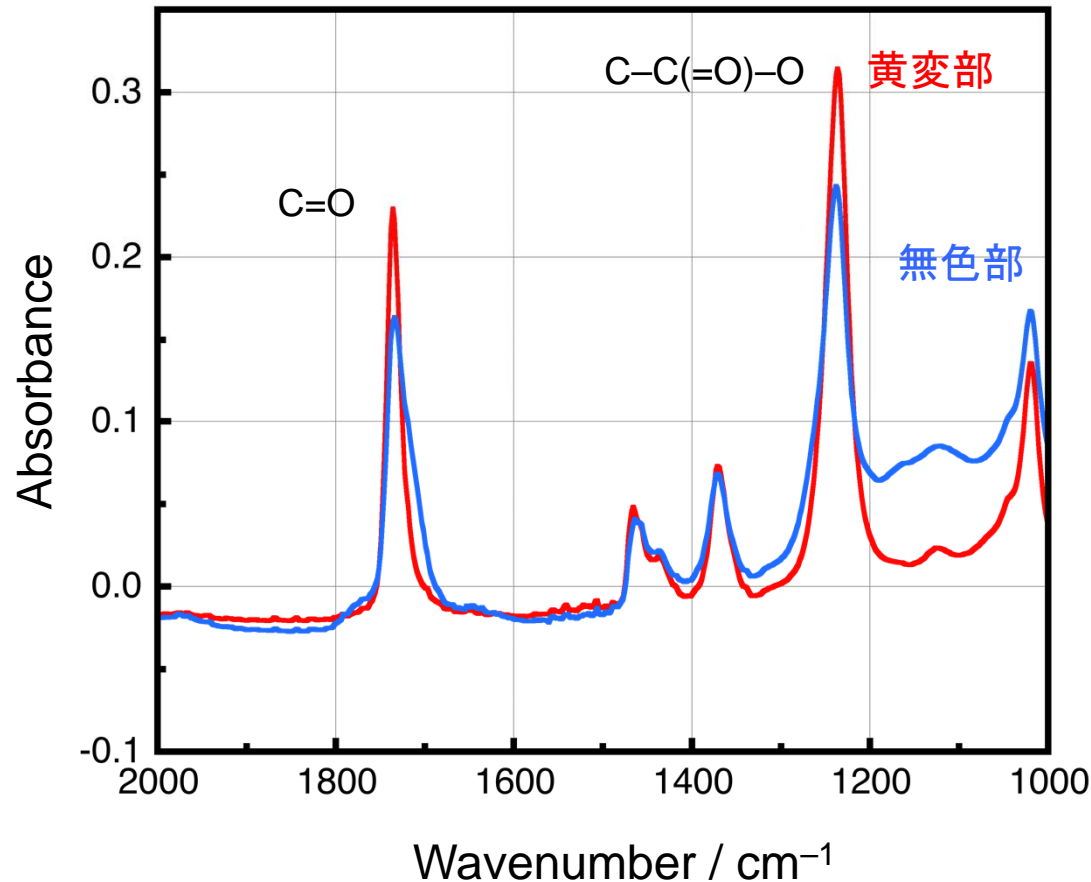
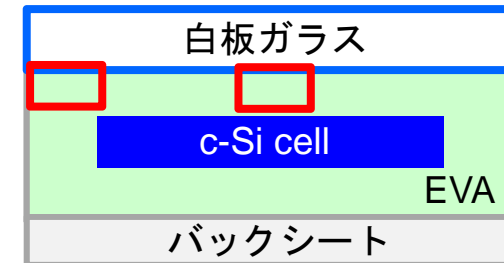
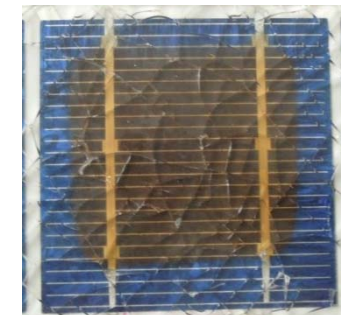
鹿児島モジュール (屋外曝露・約27年)

黄変(+ラマンスペクトルの変化)
 → EVA劣化が原因ではない
 無色部はEVAが劣化(酢酸生成)

セルエッジはH₂Oなどの影響を受けやすい
 (中央部分は受けにくい → 黄変)

吸収強度：黄変部で低下微小、無色部で低下大

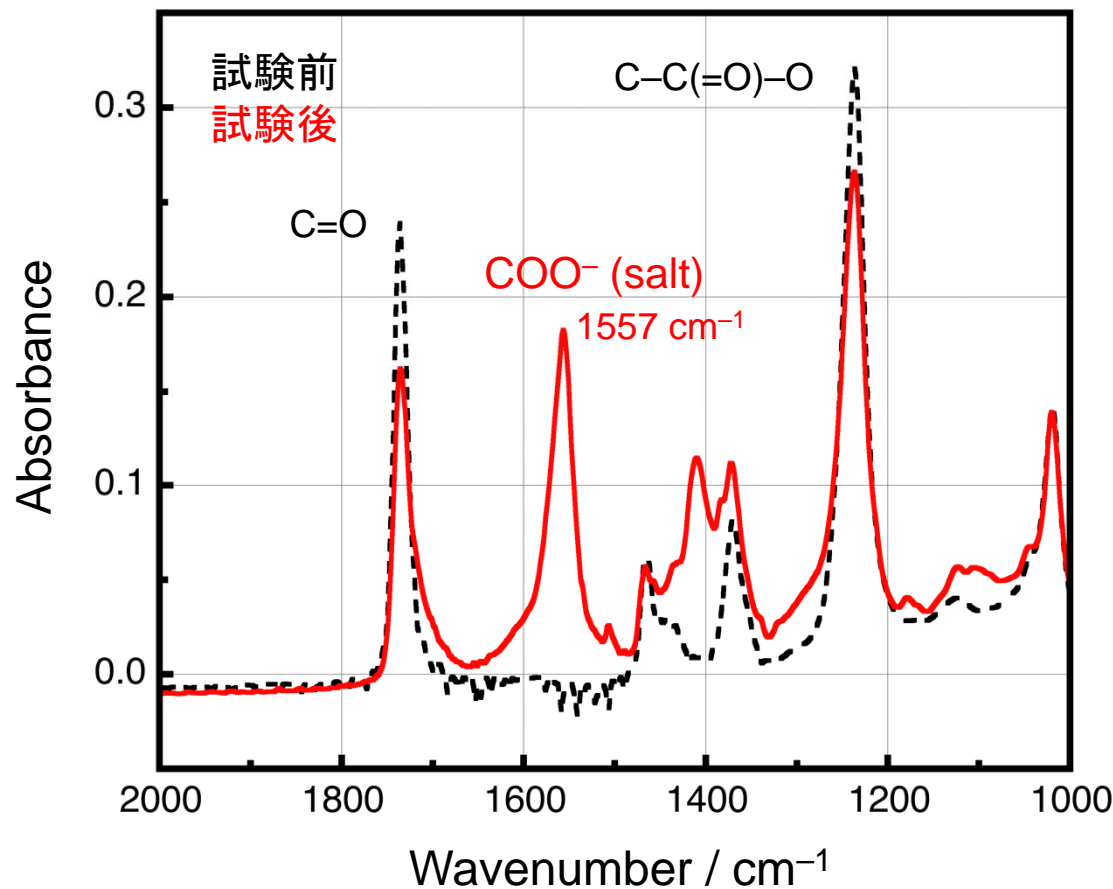
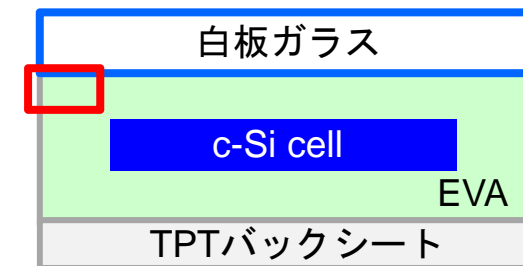
DH試験・4000 h
(85°C + 85%RH)

試験後に大きく劣化
(カルボン酸塩が生成)
→ 酢酸の生成を示唆

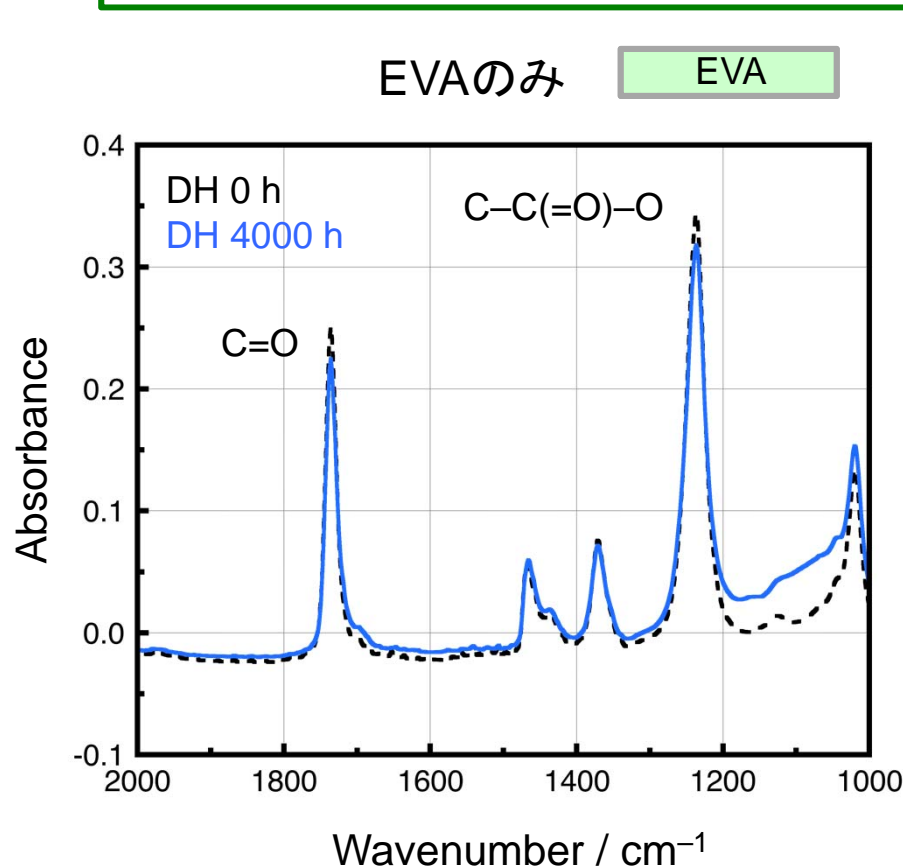
EVAのみでは劣化は小さい

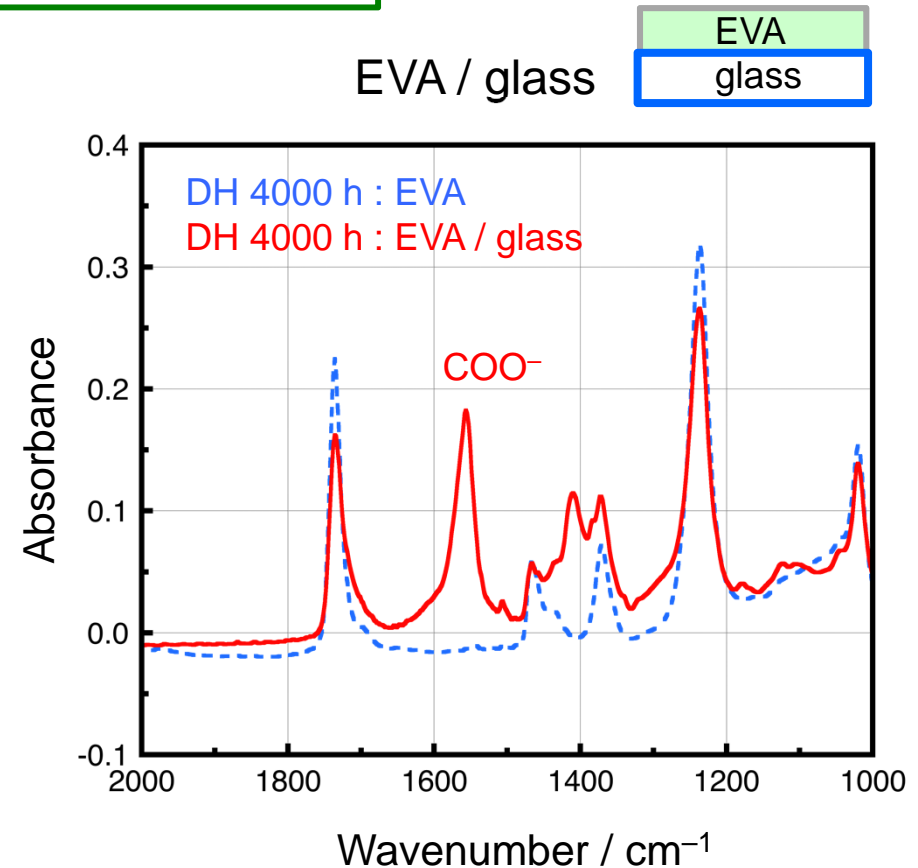
ガラスにより劣化大(カルボン酸塩が生成)

→ ガラス中のNaイオン等が劣化原因か

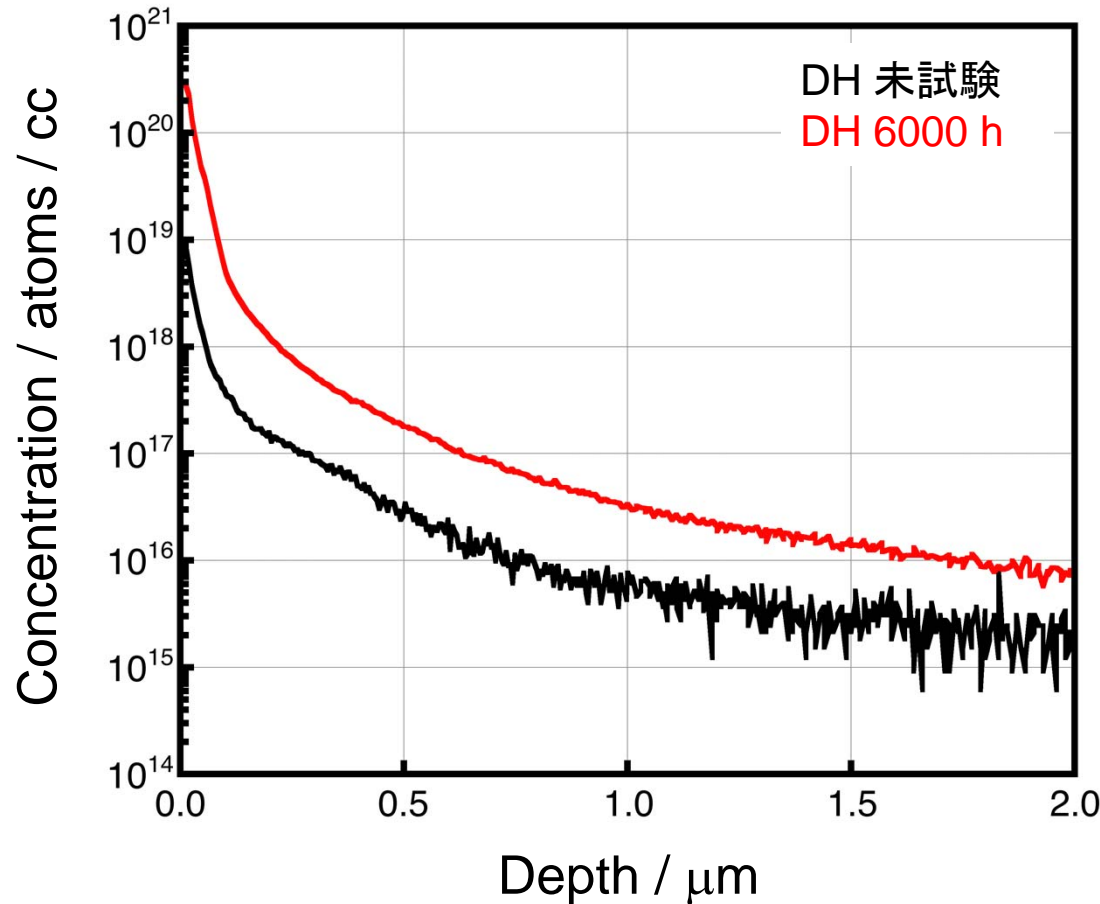
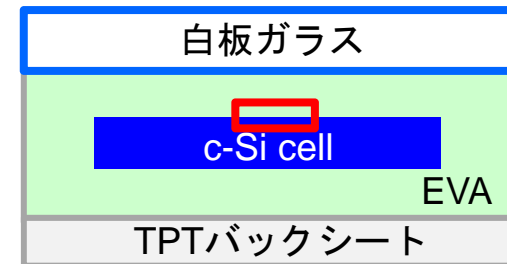
DH試験・6000 h
(85°C + 85%RH)

DH試験により
Naイオン濃度が増加

ガラスからEVA中に拡散し、劣化を促進か？

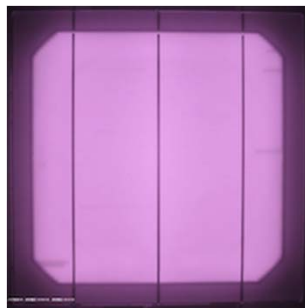
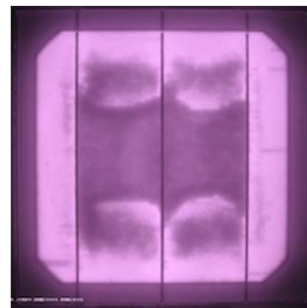
酢酸による電極の腐食により劣化が進行

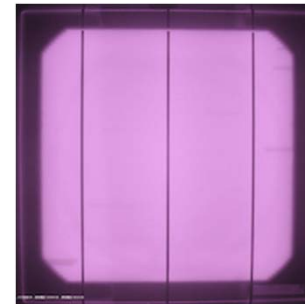
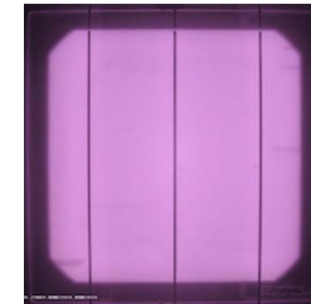
酢酸の外部への拡散が高DH耐性の原因か

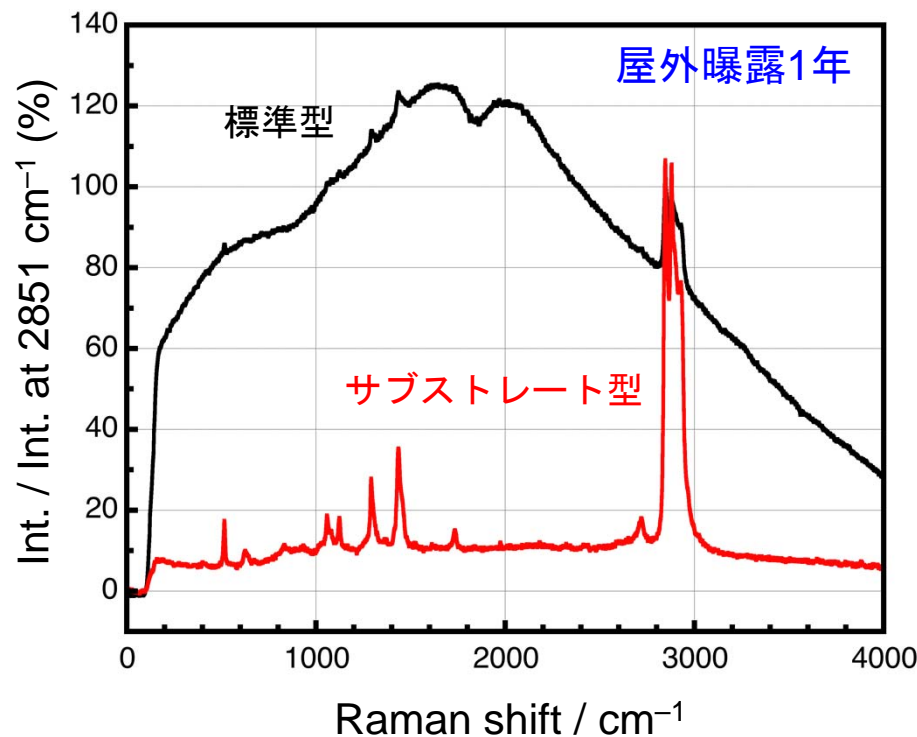
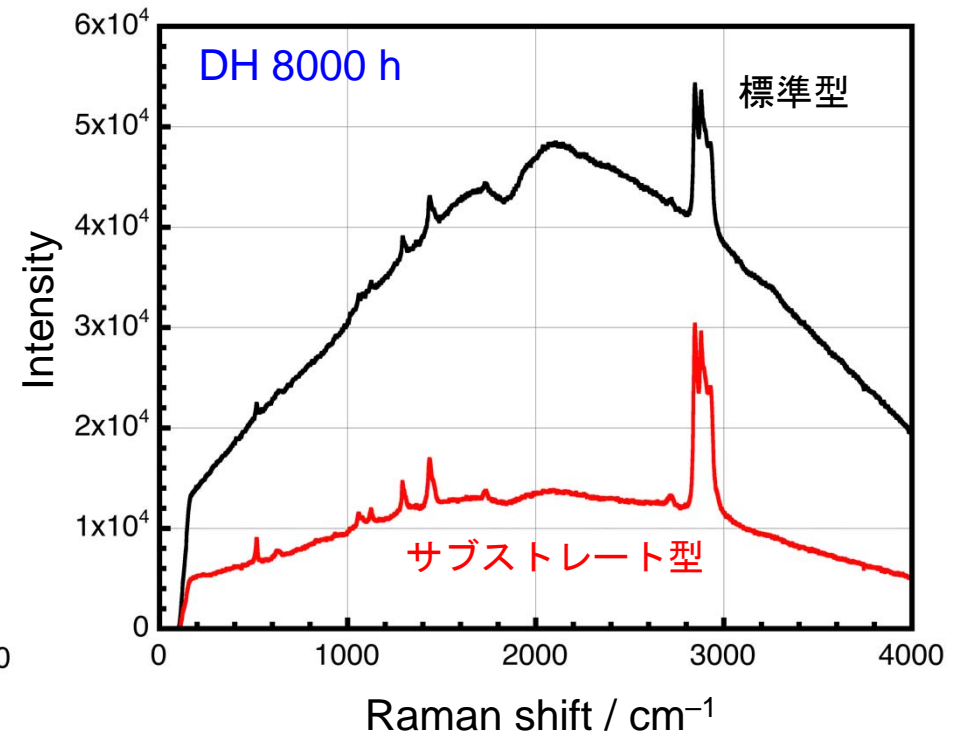
サブストレート型 → 封止材の劣化が小さい (Naイオン等の影響低減か?)
