## 太陽光発電設備のヒヤリハット・インシデントに関する情報収集

表 4 ヒヤリハット事例 61 件の詳細

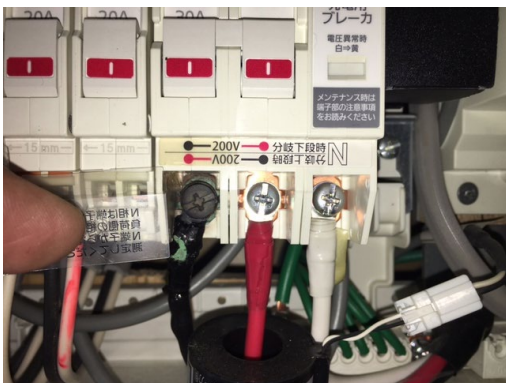
1

ステージ	施工	事例カテゴリ	電気事故	原因カテゴリ	不注意
発生年月	2017年8月	システム構成	屋根設置	システム規模	10kW未満
概要	分電盤ブレーカ端子台焼損				
経緯・被害	PCSがエラー表示して発電停止したため、ユーザがメーカーへ診断を依頼。メーカーのサービスが調査したところ、太陽光発電専用連系ブレーカの配線接続端子(黒相)部分の焦げているところを発見。				
対応	端子の緩み(締め忘れも含む)から発熱して焦げ付いたと判断。その後、ブレーカを取り替えて正常に稼働を確認。				
写真

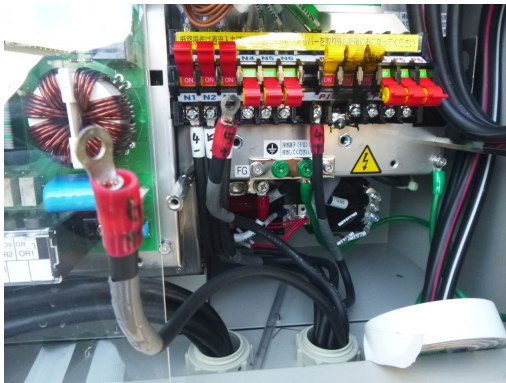
2

ステージ	施工	事例カテゴリ	電気事故	原因カテゴリ	不注意
発生年月	2014年11月	システム構成	屋根設置	システム規模	10kW~50kW未満
概要	接続間違いによるパワコン焼損				
経緯・被害	試運転のためブレーカを投入した際、「+」「-」のマーキングを間違えて表示し、アレイケーブルを接続したため、パワコン内端子部分で他回路と短絡し、パワコンが焼損した。				
対応	太陽電池とアレイケーブルの接続時、極性をマーキングし誤結線防止すると共に電圧確認を実施し、極性の誤りを防止する。また、端子部接続時、端子部にて電圧確認を再度実施し、結線確認を徹底する。				
写真

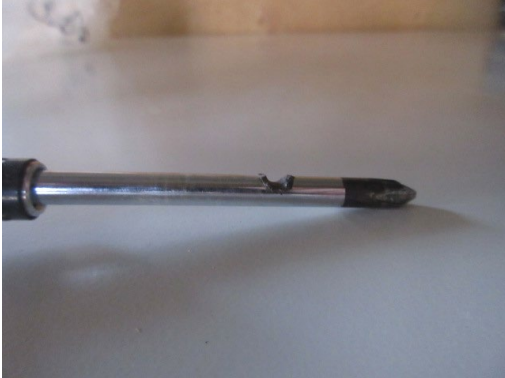
4

ステージ	保守	事例カテゴリ	電気事故	原因カテゴリ	不注意
発生年月	2015年8月	システム構成	地上設置	システム規模	10kW~50kW未満
概要	活線作業時にブレーカトリップ				
経緯・被害	PCSのAC出力端子を取り外すときに、工具とPCS筐体(金属)が接触し短絡した。作業時はブレーカーがONのままであったが、作業箇所の電圧がないことを確認せずに作業をおこなってしまった。ブレーカーがトリップ。被害や故障がないことを確認し再開。当時、同発電所の別のPCSでも同時作業していたが、幸いにもPCSには触れておらず人的被害はなく、また設備のダメージも見られなかった。使用していたドライバーの一部が融解した。				
対応	テスターで作業箇所の電圧確認を行う。工具の金属部を絶縁テープなど絶縁処理を行う。				
写真

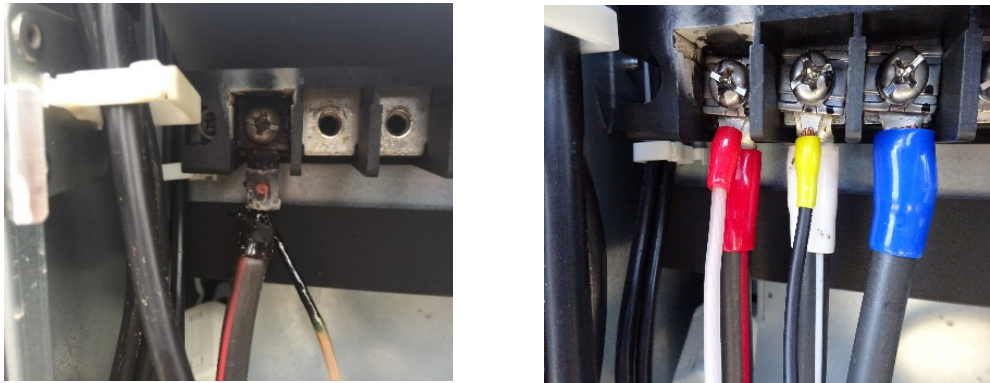
5

ステージ	運転	事例カテゴリ	電気事故	原因カテゴリ	設置方法
発生年月	不明	システム構成	地上設置	システム規模	10kW~50kW 未満
概要	端子抱き合わせによる発火				
経緯・被害	端子を抱き合わせての締め付けが原因。U相の端子台に端子が2つ抱き合わせで締め付けてあり、端子の間に絶縁キャップが挟まっていた。絶縁キャップが噛んでしまい端子の間に隙間が発生しそこから発火。パワコン1台分の発電が停止。				
対応	本来この端子より電気を引いてはNGだが、オーナーからのご要望で現状復帰という形で是正工事を実施。ケーブルに余長があった為端子のみを交換し、PCSの端子台を新品交換。				
写真

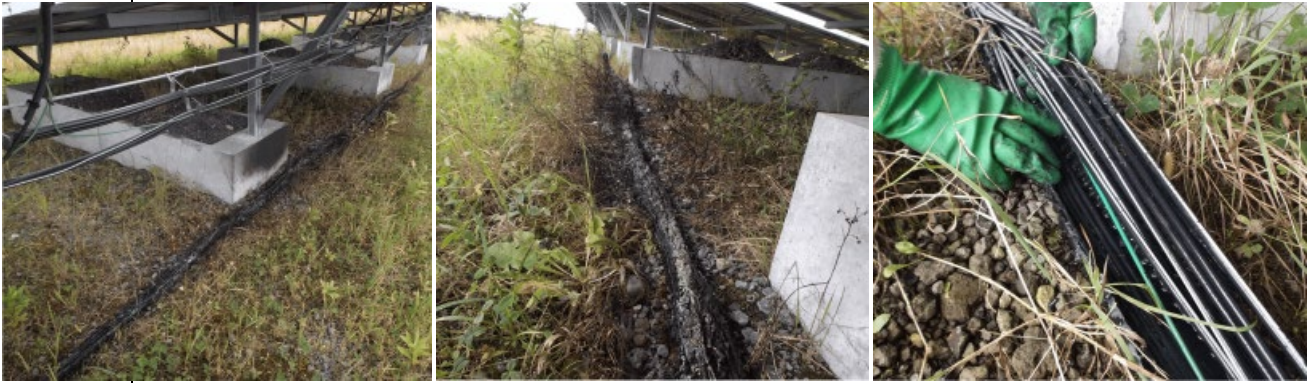
6

ステージ	運転	事例カテゴリ	電気事故	原因カテゴリ	設置方法
発生年月	2015年10月	システム構成	地上設置	システム規模	1,000kW~2,000kW 未満
概要	ケーブル短絡による焼損				
経緯・被害	保護管内で1対のソーラーケーブルが何らかの原因で短絡してアークが発生し、同一保護管に挿入されていた6対のケーブルもすべて焼損。モジュールと接続箱間の28mのケーブルが導火線のように燃えた。保護管が地中に入るところで保護管の中に水が溜まっていたため、その箇所では焼損は停止した。				
対応	+ケーブルとケーブルを別々の保護管に挿入して隔離し短絡防止。				
写真

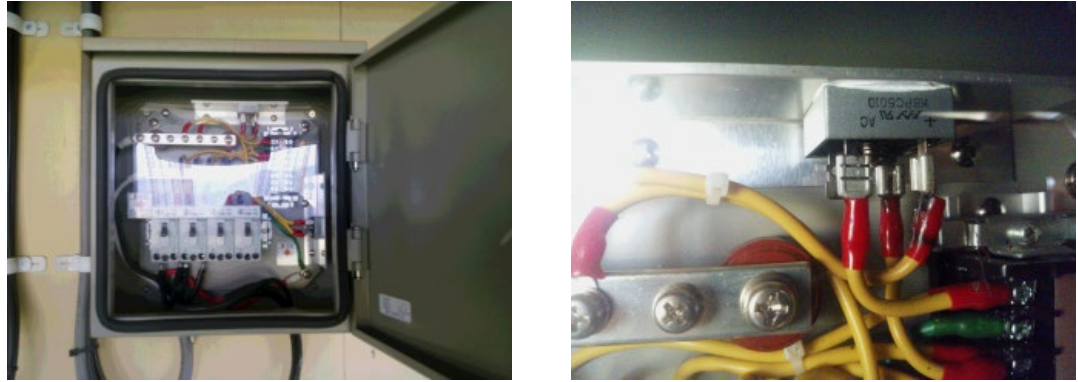
7

ステージ	保守	事例カテゴリ	電気事故	原因カテゴリ	設置方法
発生年月	不明	システム構成	地上設置	システム規模	10kW～50kW 未満
概要	接続箱内で短絡				
経緯・被害	PCS 停止の発報により仮復旧をかけたところ主幹のブレーカーまで開放。全ての PCS の電圧・絶縁およびモジュールに異常無し。接続箱の一つに目視で分かる短絡を発見。				
対応	配線を追い該当 PCS のみを停止し、その他は復旧。				
写真

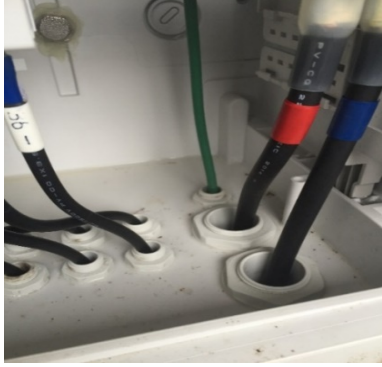
9

ステージ	運転	事例カテゴリ	電気事故	原因カテゴリ	製品不良
発生年月	不明	システム構成	地上設置	システム規模	高圧案件
概要	接続箱への雨水侵入による感電危険				
経緯・被害	接続箱が劣化していたことにより、内部に雨水が侵入して、感電の恐れがあった。				
対応	接続箱の扉の交換を行い、水の侵入が起こらない事を目視確認した。				
写真

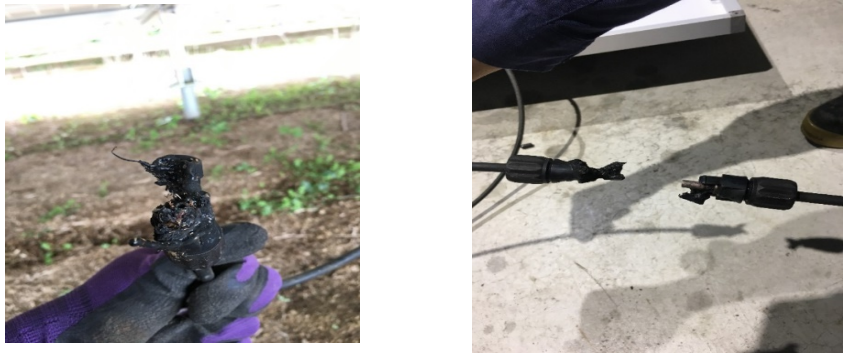
10

ステージ	運転	事例カテゴリ	電気事故	原因カテゴリ	製品不良
発生年月	不明	システム構成	地上設置	システム規模	高圧案件
概要	メーカー製品不良による感電危険				
経緯・被害	出荷時のコネクタ不良により、コネクタが溶けてしまい取れてぶら下がっている状態。電気は流れているので、感電の危険性があった。				
対応	メーカーによる不良コネクタ部の全数交換。				
写真

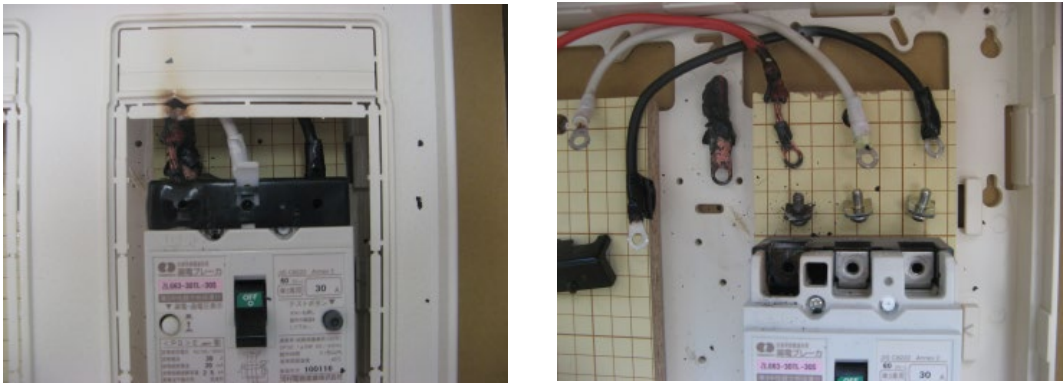
12

ステージ	施工	事例カテゴリ	電気事故	原因カテゴリ	不明
発生年月	2017年1月	システム構成	屋根設置	システム規模	10kW未満
概要	端子台発熱				
経緯・被害	太陽光発電専用連系ブレーカーを2台並列に接続してあるブレーカーの一次側の端子台で発熱して電線の被覆が溶け始めている。パワコンの一台が停止していたため、お客様よりメーカーへ、「発電量がやたらに少ないので見てほしい」と問い合わせがありメーカーが点検して発覚。				
対応	損傷した太陽光発電専用連系ブレーカー及びブレーカーボックスを取り替えの他、被覆の溶けた配線の端子部分を直して復旧。				
写真

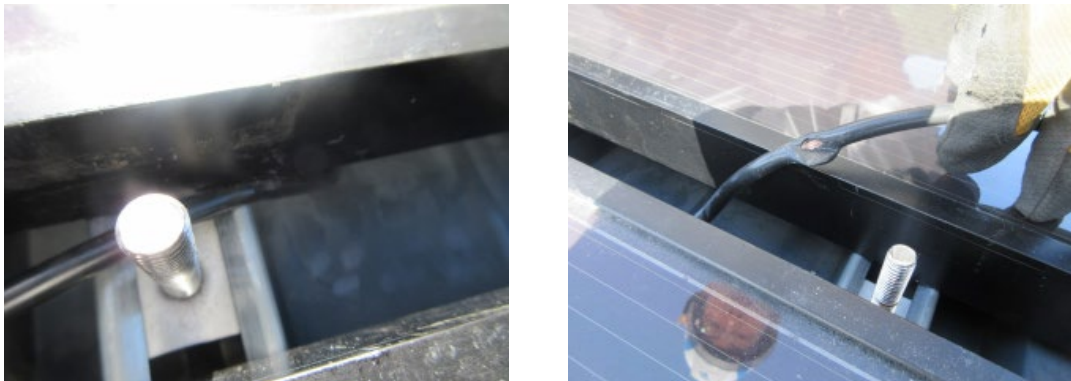
13

ステージ	施工、運転	事例カテゴリ	電気事故	原因カテゴリ	不明
発生年月	2016年7月	システム構成	屋根設置	システム規模	10kW~50kW未満
概要	地絡				
経緯・被害	ストリングの負極の電線が架台とパネルに挟まれ電線心線が露出。架台と接触し完全地絡。しかし、PCS側で地絡エラーは検出されず運転が継続されていた。点検時に絶縁抵抗を測定して発覚。それまでの運転時に触れる人がいなかったため被害はなかった。				
対応	露出箇所を防水絶縁テープで補修。				
写真

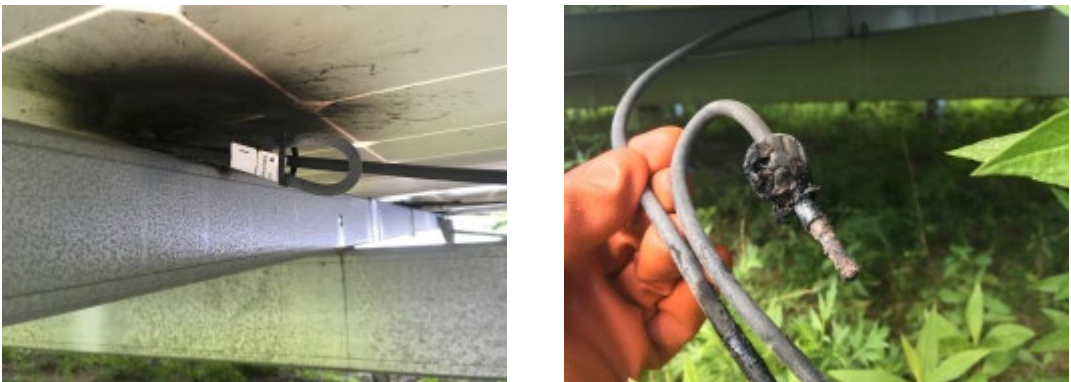
14

ステージ	運転	事例カテゴリ	電気事故	原因カテゴリ	不明
発生年月	2017年10月	システム構成	地上設置	システム規模	1,000kW~2,000kW未満
概要	絶縁抵抗低下				
経緯・被害	温泉施設に隣接する太陽光発電所。温泉施設の排水が流れていることから土壌は常に湿り気を帯びており、主任技術者からは接続箱の絶縁抵抗が他地域より若干低い(但し基準値は超えている)ことを指摘されていた。過去には大雨で接続箱が若干水に浸かる事象が発生している。PCSより「直流地絡異常」の警報メールを受診した。翌日に絶縁抵抗計で全ストリングを計測し1Ω以下のストリングを一つ発見した。現在は当該ストリングを系統から切り離した状態で運行中である。				
対応	異常ストリングを切り離した状態で発電を再開。後日当該ストリングモジュールの絶縁抵抗を計測後、交換工事を行う予定。				
写真

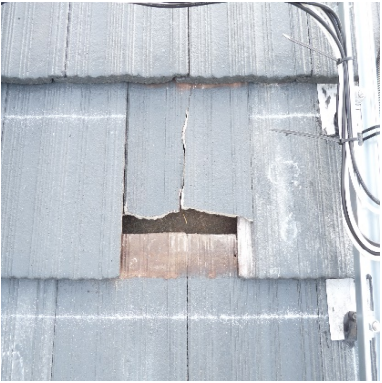
19

ステージ	施工	事例カテゴリ	機器破損	原因カテゴリ	不注意
発生年月	2018年5月	システム構成	屋根設置	システム規模	10kW未満
概要	中間ケーブル配線時に瓦を破損・落下				
経緯・被害	架台設置後、中間ケーブルを配線している時に、足元の不注意で配線されていたケーブルに引っかかり、大きな衝撃で瓦を踏み込み、瓦は破損し一部は1階まで落下。				
対応	慣れによる安易な考え(過信)を改め、高所での危険作業である事を現場にてミーティングと危険予知活動(KY活動)を行い全員に周知。安全対策の足場がない場合は、棟側にロープを張り、ベルブロックとベストを装着して作業に従事する。				
写真

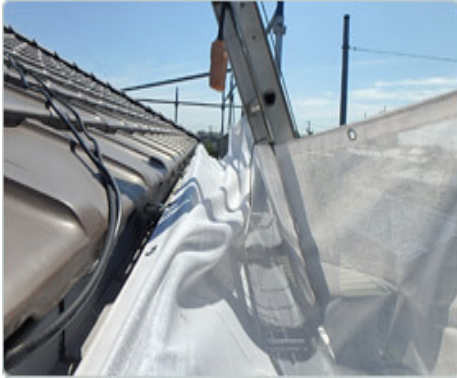
20

ステージ	施工	事例カテゴリ	機器破損	原因カテゴリ	不注意
発生年月	不明	システム構成	屋根設置	システム規模	10kW 未満
概要	屋根への施工作业中、地上にビスを落下				
経緯・被害	屋根への施工作业中、不注意により地上にビスが落下した。人への被害はなかった。				
対応	足場にネットを設置し、地上まで落ちないように対応した。予備が無かった為、メーカーより取り寄せ対応。				
写真

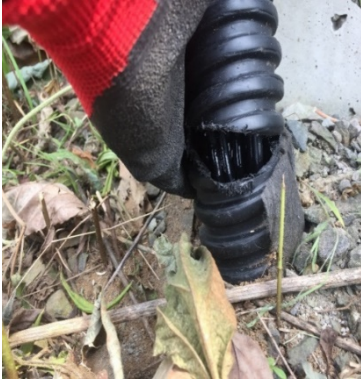
24

ステージ	保守	事例カテゴリ	機器破損	原因カテゴリ	不注意
発生年月	不明	システム構成	地上設置	システム規模	10kW～50kW 未満
概要	除草作業中に埋設管を切断				
経緯・被害	除草作業中の不注意で埋設管に気づかず、埋設管に傷をつけてしまった。				
対応	埋設管の補修・目印の設置を行った。事前に除草作業範囲を確認し、作業者全員で位置を確認して作業を行うようにした。				
写真

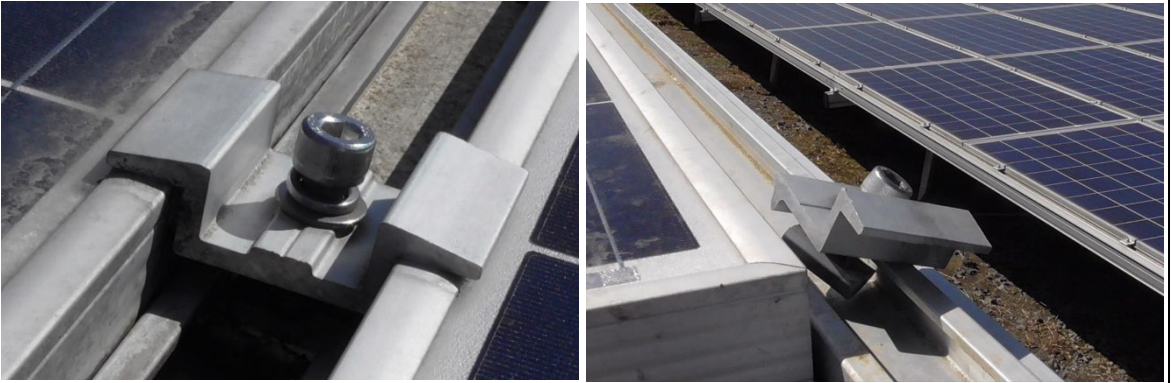
25

ステージ	保守	事例カテゴリ	機器破損	原因カテゴリ	設置方法
発生年月	不明	システム構成	地上設置	システム規模	10kW～50kW 未満
概要	パネル押さえ金具のボルトの緩み				
経緯・被害	点検時にパネル押さえ金具のボルトに 10 箇所程度の緩みを発見。風等の振動による緩みか、施工ミスによる締め忘れかは不明。				
対応	増し締め				
写真

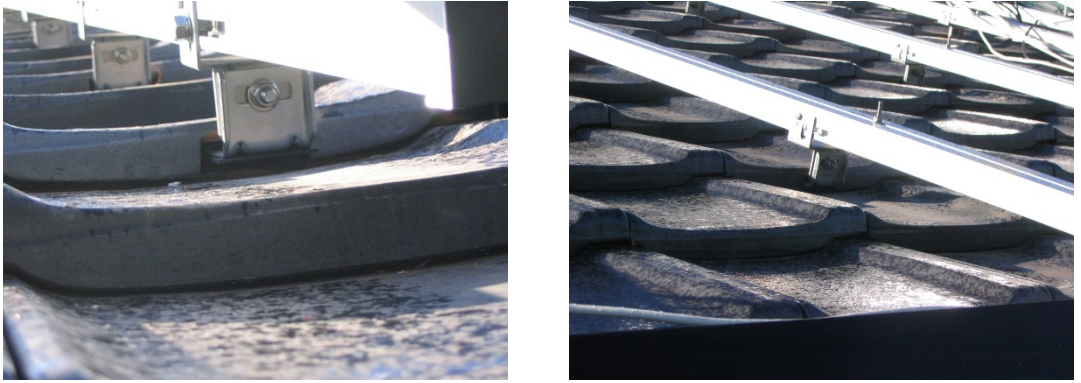
27

ステージ	施工	事例カテゴリ	部材	原因カテゴリ	不注意
発生年月	2011年11月	システム構成	屋根設置	システム規模	10kW未満
概要	支持金具不整合				
経緯・被害	汎用タイプの支持金具が瓦にマッチしていないため瓦の重ね部分の隙間が大きく、雨漏りが予測できた。現地で一旦マニュアル通りに施工を完了したが、あまりに結果が思わしくないため完成したシステムを取り外し、瓦の加工からやり直した。速やかに再施工したため雨漏りなし。				
対応	オーナーの費用負担が無いという条件で、一週間後に再度仮設足場を設置して完成したシステムを取り外し、瓦の加工からやり直して再設置した。				
写真

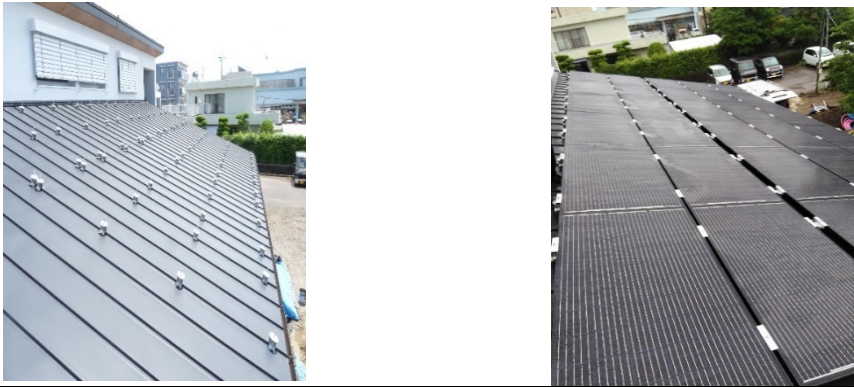
28

ステージ	施工	事例カテゴリ	部材	原因カテゴリ	不注意
発生年月	2018年5月	システム構成	屋根設置	システム規模	10kW未満
概要	モジュール押さえ金物の選定ミス				
経緯・被害	オーナーが屋根面は黒で統一したいとの要望に対し、打ち合わせ者と施工者で内容伝達がうまくいっておらず、S社製の通常の銀色の立平葺架台で施工したためオーナーから指摘を受けた。				
対応	S社製架台の黒色はあったのだが、押さえ金物の黒色がなく、他社製で検討したが立平葺架台の全て黒色というのがなく、押さえ金物だけ焼き付け塗装出来る会社を探し出し、オーナーにも確認とご了承をいただき施工。				
写真

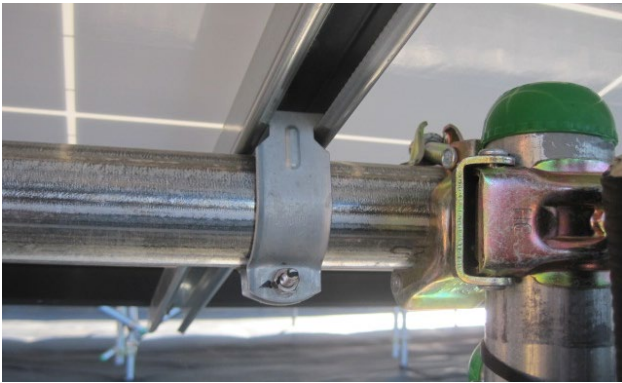
31

ステージ	保守	事例カテゴリ	部材	原因カテゴリ	設置方法
発生年月	不明	システム構成	地上設置	システム規模	10kW~50kW未満
概要	架台部材の選定ミス				
経緯・被害	目視点検で架台部材の選定ミスを発見。縦棧にダクターチャンネル、横棧との接続にダクタークリップを使用。ダクターチャンネル、ダクタークリップとも配管を支持する用途の電材で、架台としての強度があるとは到底考えられず、強風により金具が破損し、モジュール飛散の危険性が非常に高い。				
対応	発電事業者経由で施工店に連絡。強度の確認をするよう指摘。				
写真

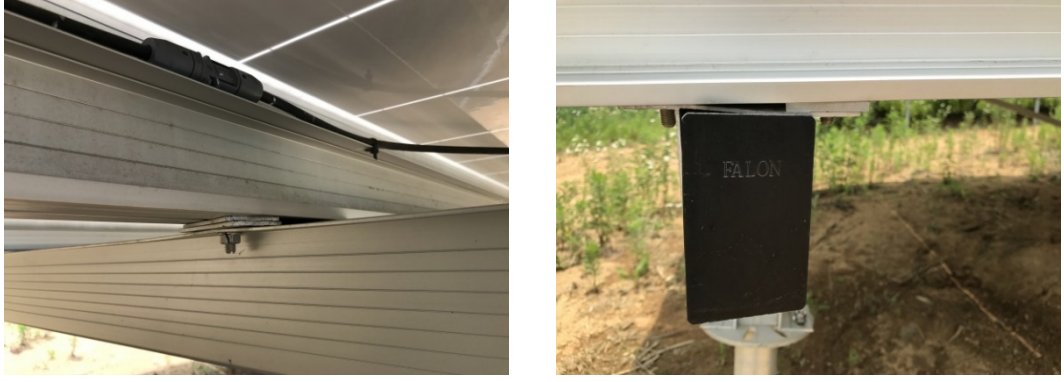
32

ステージ	保守	事例カテゴリ	部材	原因カテゴリ	設置方法
発生年月	不明	システム構成	地上設置	システム規模	10kW～50kW 未満
概要	部材の不適切使用				
経緯・被害	点検時にスペーサーの不適切な使用を発見した。架台の強度不足が懸念された。				
対応	発電事業者に報告。EPC との間で改修に関する話し合いをもってもらう。				
写真

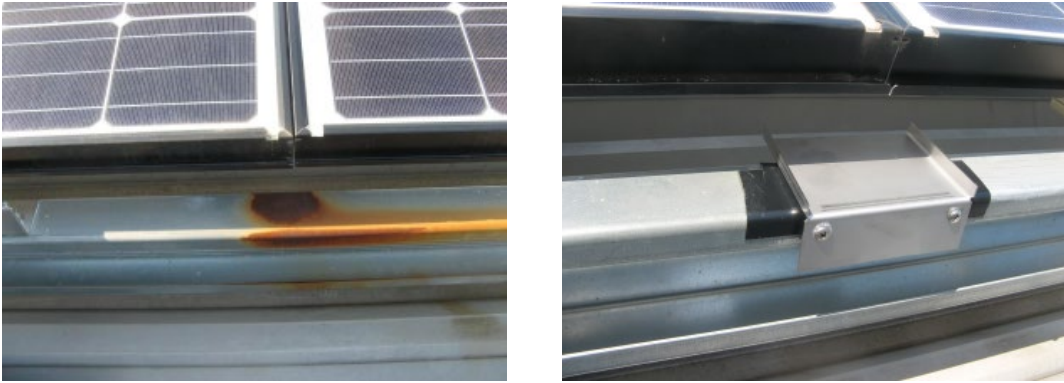
33

ステージ	設計、施工	事例カテゴリ	部材	原因カテゴリ	機器
発生年月	2015年5月	システム構成	屋根設置	システム規模	10kW 未満
概要	錆				
経緯・被害	架台フレームに錆が発生。発生場所は太陽電池モジュールのフレームの切欠き箇所の真下の架台フレームの一部。亜鉛溶融メッキの表面処理をした軽量 C チャンネル鋼の表面に 5cm 程度の直径の大きさでサビが発生。他の架台フレームは全く異常なし。太陽電池モジュールから直接折半屋根に雨だれが滴り落ちている場所にも同じように錆が発生。				
対応	錆の発生部分に防錆塗料を塗布したのち、防食テープを張り付け、その上からステンレス鋼で雨受け金具を取り付けた。				
写真

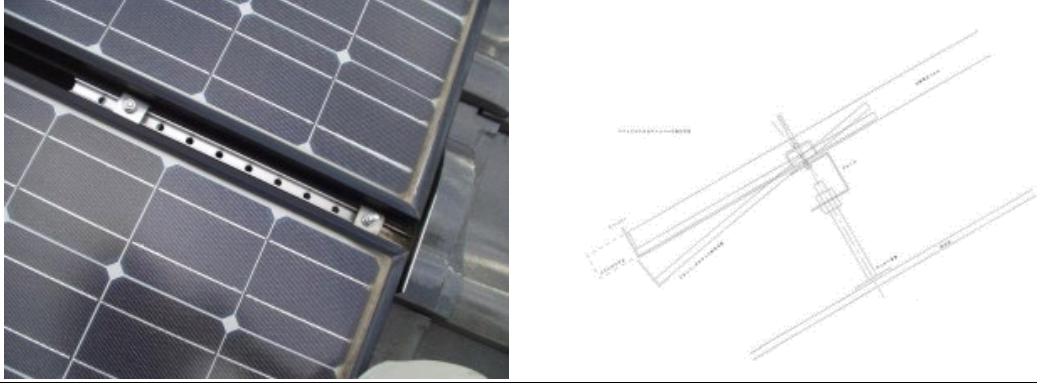
34

ステージ	設計	事例カテゴリ	部材	原因カテゴリ	製品不良
発生年月	2001年9月	システム構成	屋根設置	システム規模	10kW未満
概要	部材不適切				
経緯・被害	太陽電池モジュールズリ落ち防止のストッパーがモジュールの重みで下にずらされて、モジュールがストッパーより下にズリ落ちてしまう。				
対応	ストッパーと太陽電池パネルをなるべく下方の止め位置でPV押さえで連結。メーカーに報告。				
写真

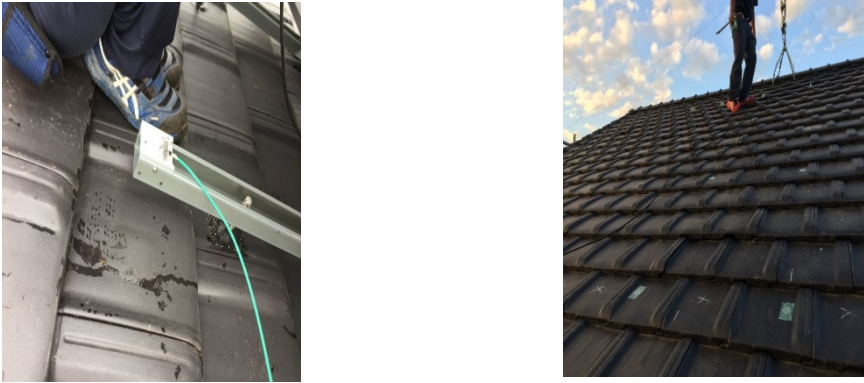
39

ステージ	施工	事例カテゴリ	作業者	原因カテゴリ	不注意
発生年月	不明	システム構成	屋根設置	システム規模	10kW 未満
概要	屋根上作業中の転倒				
経緯・被害	靴底についていた、砂・ホコリ等により、屋根上で転倒。落下までは至らなかった。				
対応	梯子を登る前に靴裏の清掃を行い、本来のグリップ力が出るようにした。親綱を張り安全帯を使用した作業を実施する。				
写真

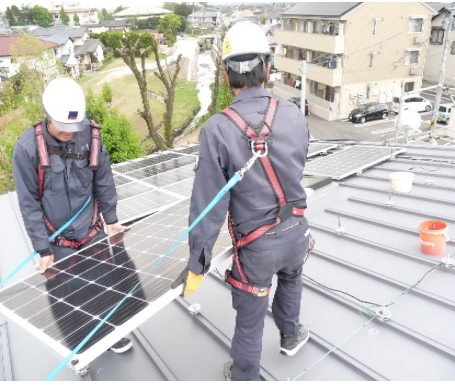
41

ステージ	施工	事例カテゴリ	作業者	原因カテゴリ	不注意
発生年月	2018年5月	システム構成	屋根設置	システム規模	10kW未満
概要	配線ケーブルに引っ掛かり転落危険				
経緯・被害	架台設置後、中間ケーブルを配線している時に、足元の不注意で配線されていたケーブルに引っかかり、大きな衝撃で瓦を踏み込み、作業者は勢いのまま軒先に設置されていた足場まで行き、足場の手摺にて停止。				
対応	慣れによる安易な考え(過信)を改め、高所での危険作業である事を現場にてミーティングと危険予知活動(KY活動)を行い全員に周知。安全対策の足場がない場合は、棟側にロープを張り、ベルブロックとベストを装着して作業に従事する。				
写真

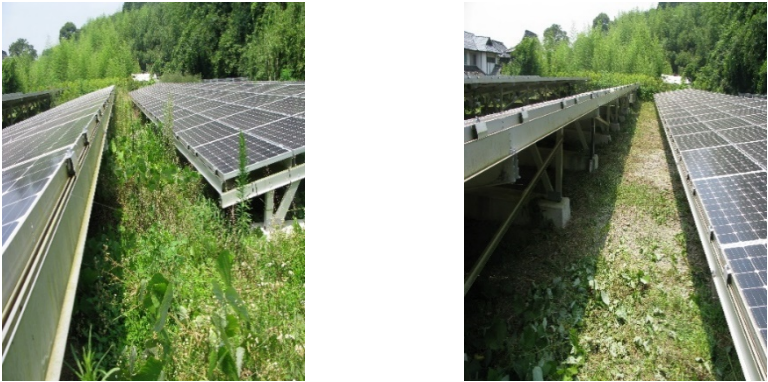
44

ステージ	保守	事例カテゴリ	作業者	原因カテゴリ	作業環境
発生年月	2015年7月	システム構成	地上設置	システム規模	10kW~50kW 未満
概要	熱中症				
経緯・被害	7月中旬の除草作業時。昼休憩時に若干左手に違和感があったが、機械を握っていた為その影響でこわばっているのだらうと思っていた。しかし午後3時半過ぎに、始めは一部分だけだったが次第に全身がつって自分では身動きがとれない様になってしまった。救急車で搬送後、点滴などで無事回復。				
対応	現場は当日風もあまり吹くことはなく、当人も気を付けてはいたのだが熱中症になってしまった。この時期は気候のいい時のような施工のスピードを頭に入れず、余裕を持った工程と、適度な小休憩をより多く取り入れる事を徹底するよう心がける。1人作業を絶対しない。				
写真

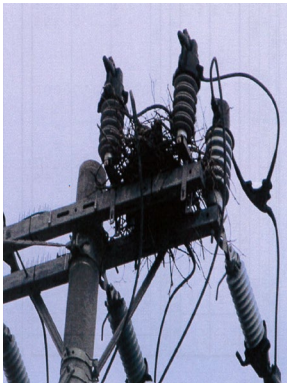
46

ステージ	保守	事例カテゴリ	小動物	原因カテゴリ	小動物
発生年月	2016 年 4 月	システム構成	地上設置	システム規模	2,000kW 以上
概要	カラス営巣				
経緯・被害	電柱上にカラスが巣を作った。昨年春もつくられ対策したが、効果がなかった。22kV のため全停が必要。				
対応	巣を撤去。風車、ビー・ビー・フラッシュ設置。				
写真

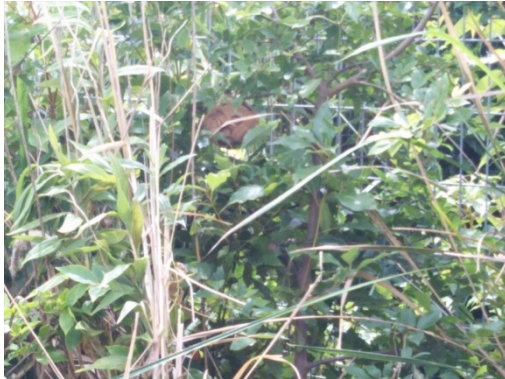
48

ステージ	保守	事例カテゴリ	小動物	原因カテゴリ	小動物
発生年月	不明	システム構成	地上設置	システム規模	10kW~50kW未満
概要	スズメバチ営巣				
経緯・被害	雑草が生い茂る発電所の中に、スズメバチの巣を発見。除草および点検作業に危険。				
対応	小さな巣だったため、殺虫剤を購入して駆除。				
写真

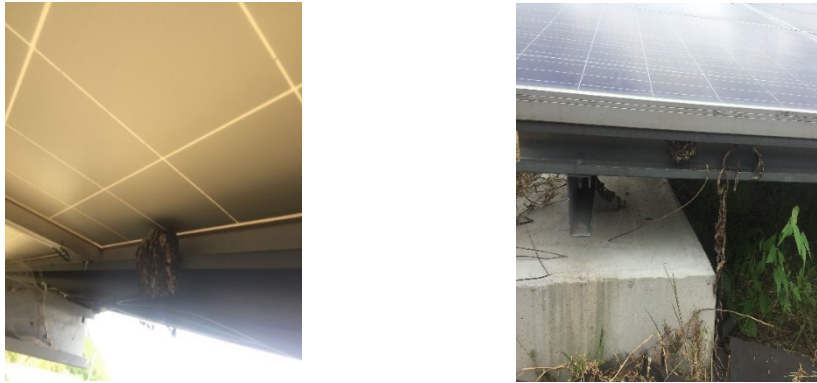
49

ステージ	保守	事例カテゴリ	小動物	原因カテゴリ	小動物
発生年月	不明	システム構成	地上設置	システム規模	10kW～50kW 未満
概要	架台に蜂の巣				
経緯・被害	架台に蜂の巣を発見した。作業により蜂を刺激してしまい、刺されてしまった。				
対応	事前に調査し、防護服や殺虫剤を持参。アナフィラキシーショック等に対応できるよう、応急処置の方法を学んだ。				
写真

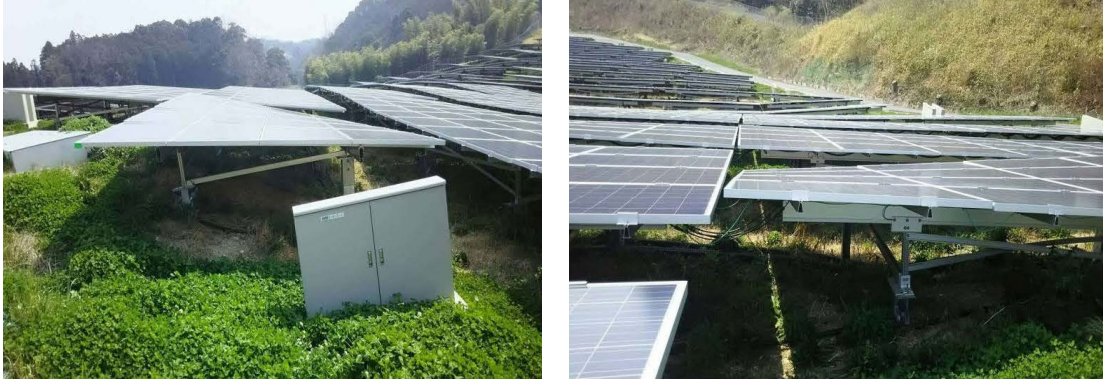
54

ステージ	保守	事例カテゴリ	環境	原因カテゴリ	設置方法
発生年月	2016年4月	システム構成	地上設置	システム規模	2,000kW以上
概要	地盤沈下によるモジュール変形				
経緯・被害	整地部分の地盤が沈下し、モジュールが反り、割れそうになっている。				
対応	巡視点検時に観察				
写真

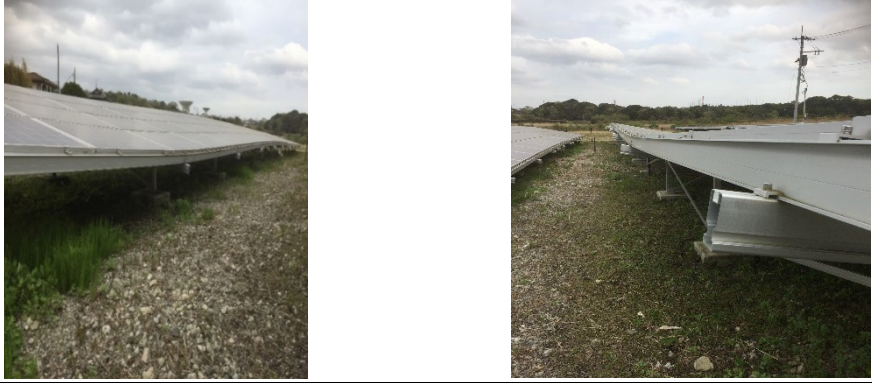
55

ステージ	運転	事例カテゴリ	環境	原因カテゴリ	設置方法
発生年月	不明	システム構成	地上設置	システム規模	10kW~50kW未満
概要	地盤の沈下によるアレイの変形				
経緯・被害	地盤の沈下によりアレイに歪みが発生。それにより、モジュールが加圧に耐えられず割れる危険性あり。				
対応	地盤の改良を行い、早急に架台・パネルの是正工事を行った。				
写真

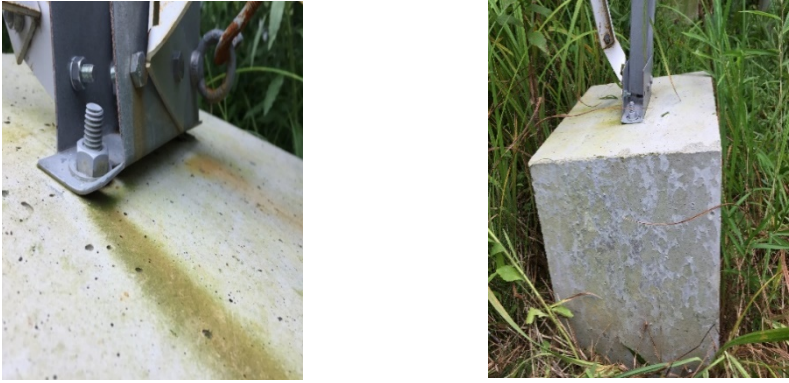
56

ステージ	運転	事例カテゴリ	環境	原因カテゴリ	設置方法
発生年月	不明	システム構成	地上設置	システム規模	10kW～50kW 未満
概要	地盤変形による架台変形				
経緯・被害	発電所北側の法面の雨水の流れにより地盤が変化し置き基礎が傾き、それに耐え切れず架台が変形。上記が数箇所が発生し、放置すれば架台が折れ発電所が崩落する危険性がある。				
対応	架台をジャッキで持ち上げ、基礎を置き直した。地中に暗渠工事を施し、地盤改良を行った。				
写真
