産総研メガ・ソーラタウン全数調査の中間報告

池田一昭, 高島工, 加藤和彦

システムチーム

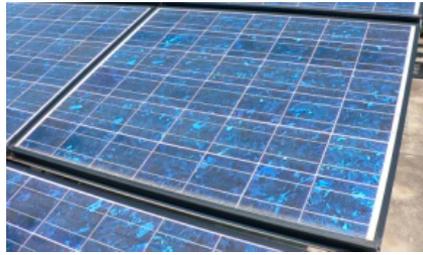
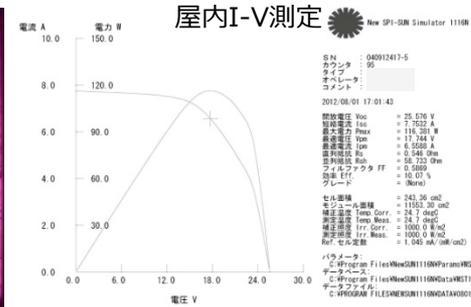
A社・多結晶 Si

- ・インターコネクタの接続不良

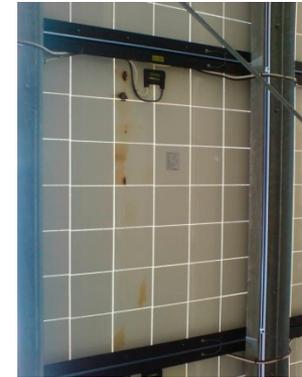
- ・バックシートの焦げ

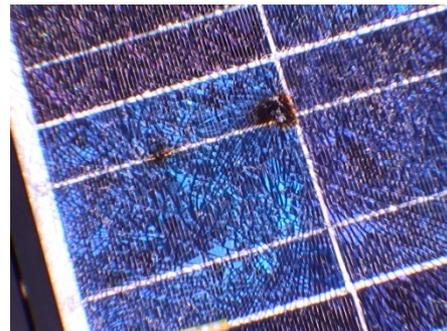
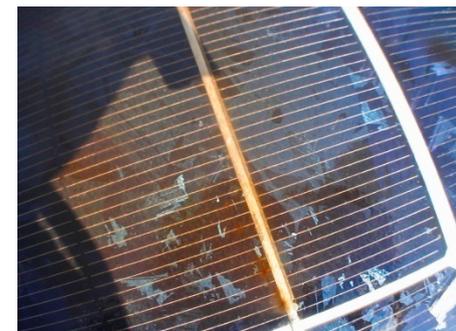
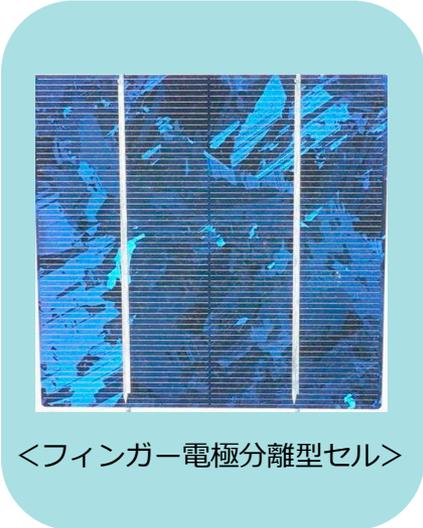
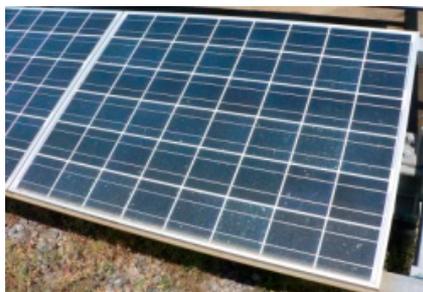
- ・EVA黄変

- 温度が高いセルの上のEVAで顕著

- ・ガラス割れ

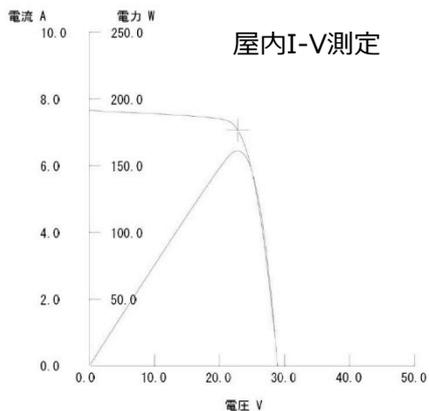
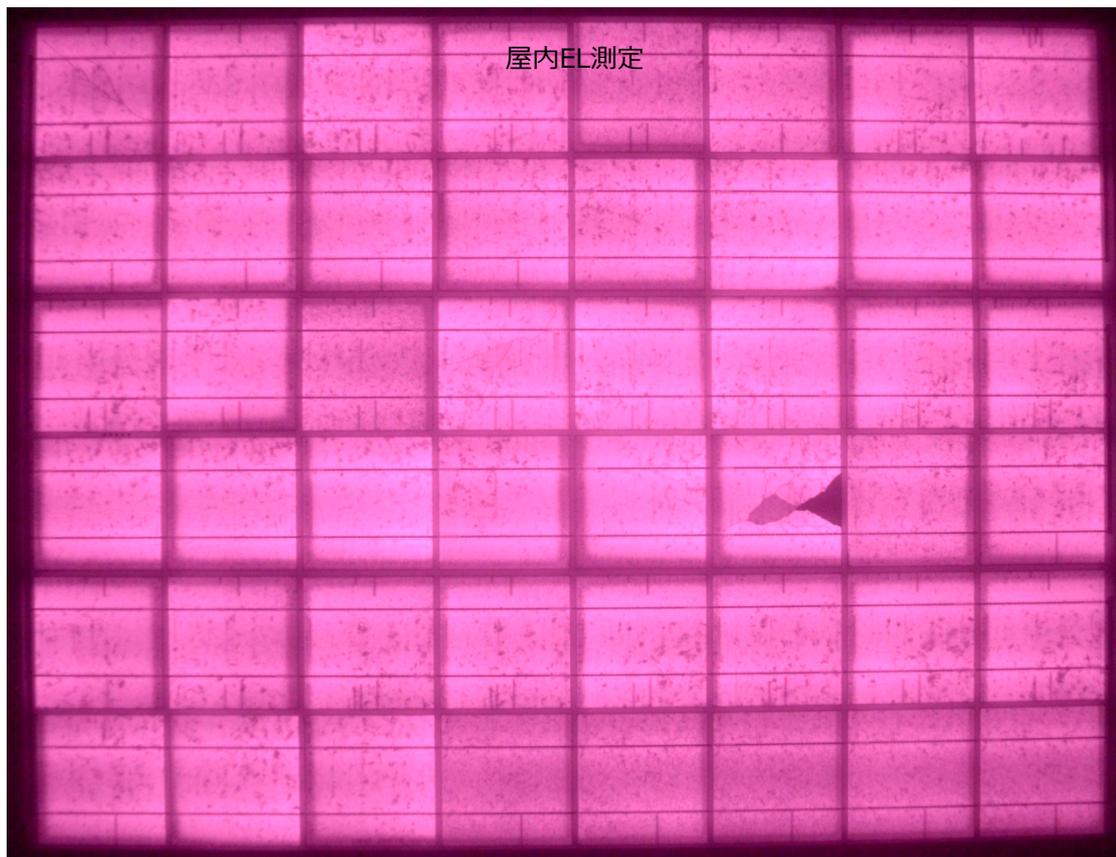
B社・多結晶 Si

- ・外観的不具合は特になし
- ・現時点（90枚中）でホットセルは観察されていない

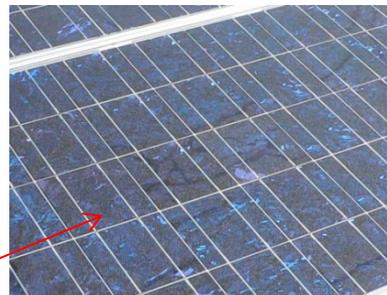
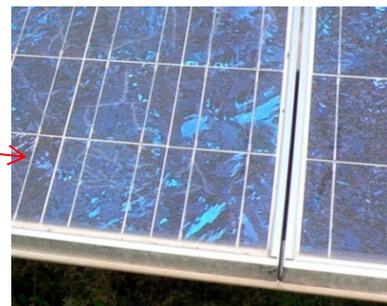
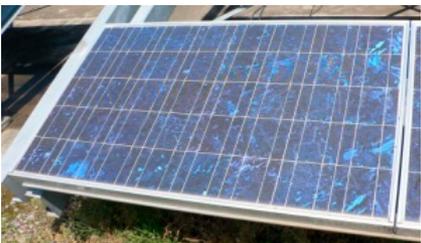
D社・多結晶 Si

- ・スネイルトラック (かたつむり痕)
 - セル割れ ⇒ スネイルトラック (EL) (外観)
 - 2色
 - ・黄：割れに沿ってEVAの変色
 - ・白：割れに沿ってフィンガー電極周辺でセル-EVA間の剥離
 - ・2色が混在するモジュールは観察されていない

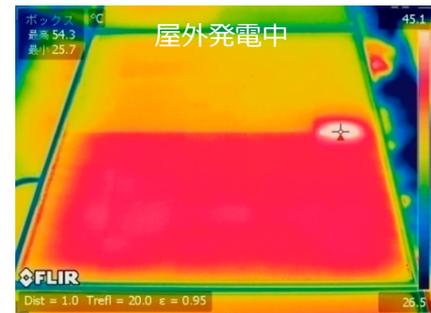
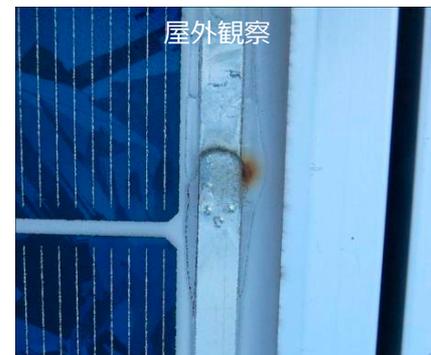
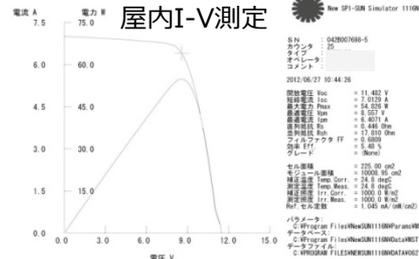
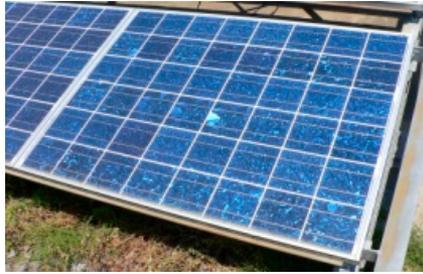
- ・インターコネクタの接続不良

- 1件 (124枚中)

- ・バスバー断線 (= クラスタ落ち)

- 開放電圧値が定格値のほぼ半分

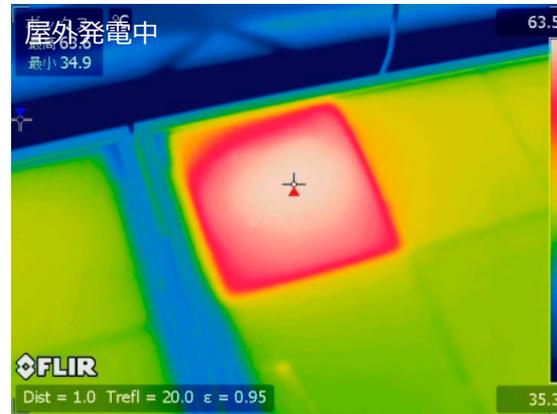
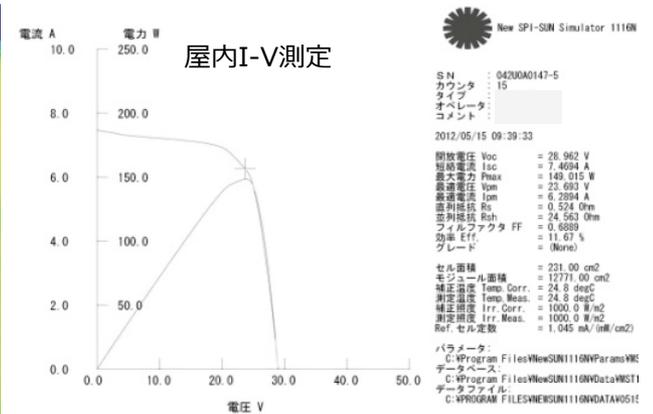
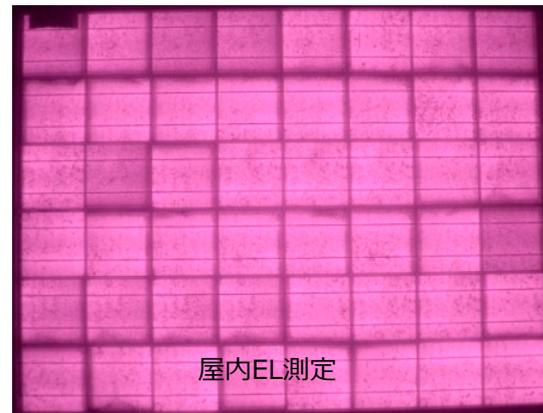
E社・多結晶 Si

- ・外観的不具合は特になし
- ・現時点（105枚中）でホットセルを有するモジュール6枚が観察されている
 - 全てセル割れによる電流不足に起因した逆バイアス電圧の印加

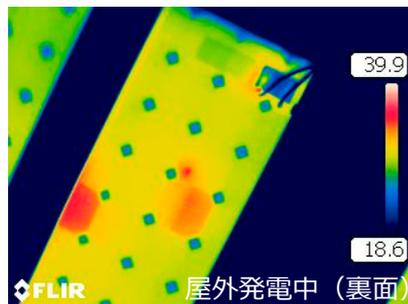
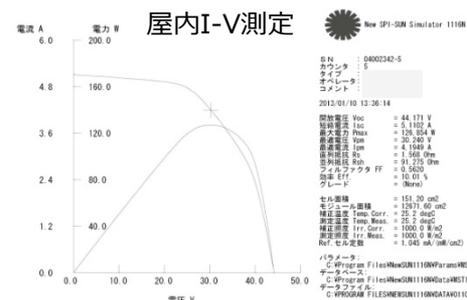
F社・単結晶 Si

- ・インターコネクタの接続不良

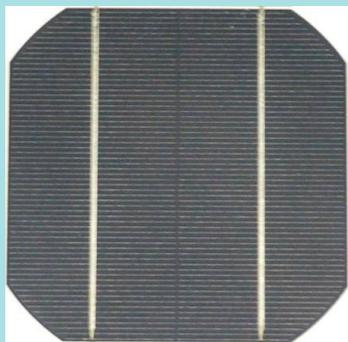
- ・裏面インターコネクタの仕様が2種類 (Half型, Full型)

<フィンガー電極分離型セル>

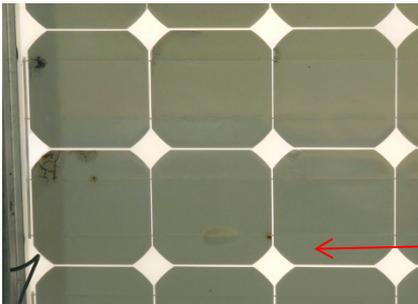
- ・バックシートの焦げ

- 街灯や樹木の陰によって引き起こされる逆バイアス電圧の印加のため

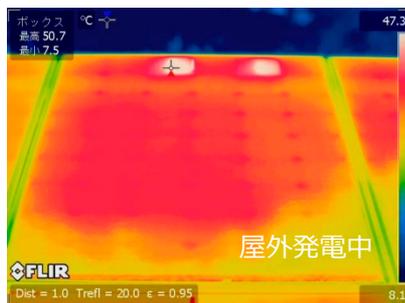
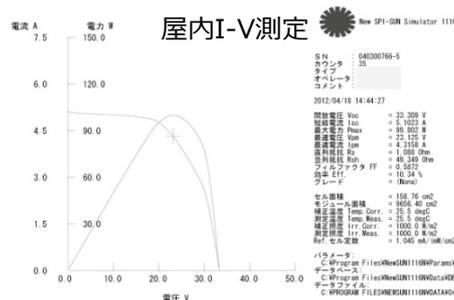
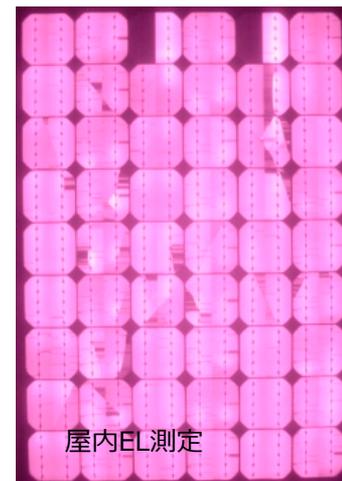
A社・単結晶 Si

- ・インターコネクタの接続不良

- ・裏面インターコネクタの仕様が2種類 (Half 型, Full 型)

- モジュールの型番は同じ
- セルの型式は同じ

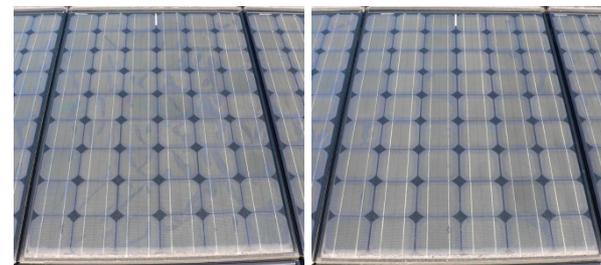
- ・スネイルトラック (かたつむり痕)

- セル割れ = スネイルトラック (EL) (外観)
- Half 型でのセル割れが顕著

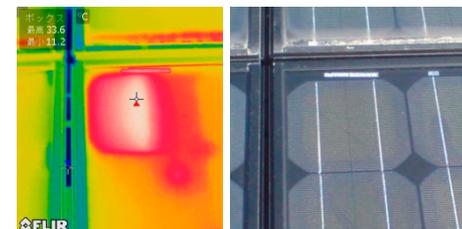
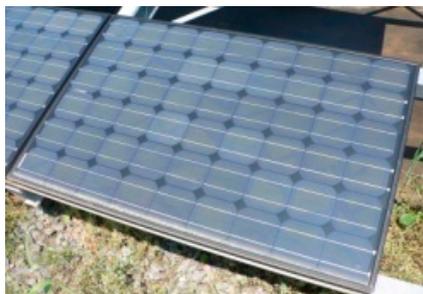
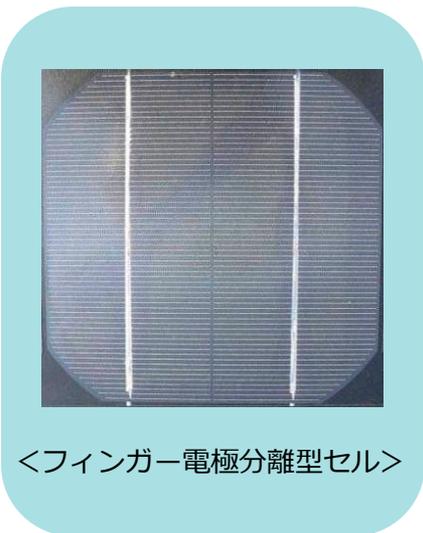
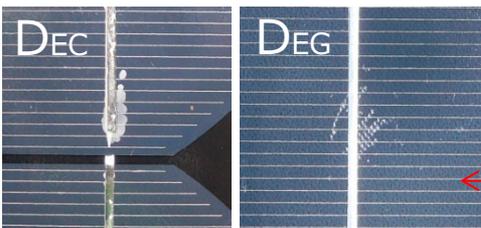
- ・EVA黄変

- 温度が高いセルの上のEVAで顕著

- ・剥離

- EVA-セル : DEC, EVA-ガラス : DEG

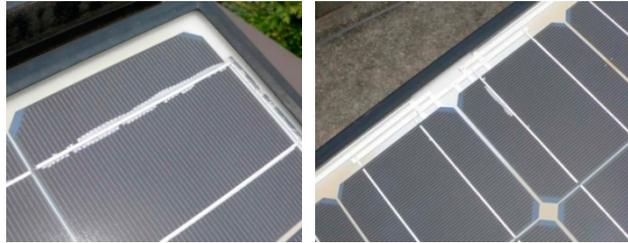
C社・単結晶 Si

- ・セルーEVA間の剥離
 - フレームおよび端子箱の近傍のセルのみ

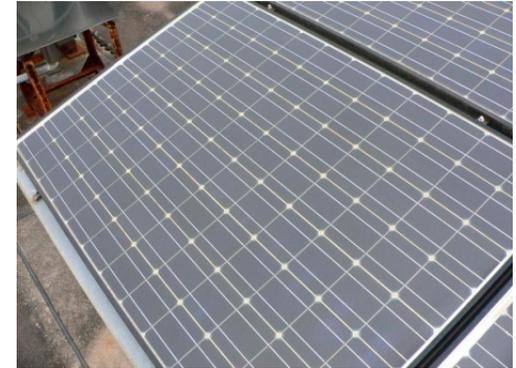
- ・フレームおよび端子箱の近傍以外のEVAの黄変

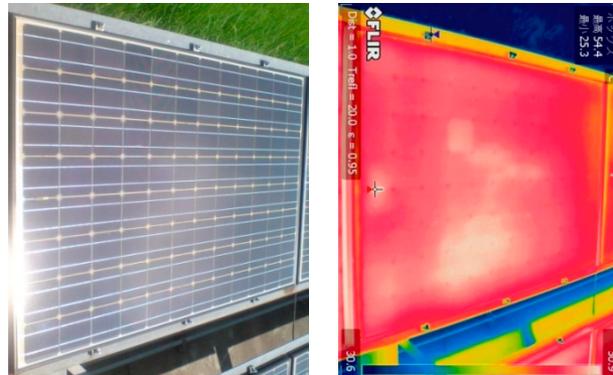
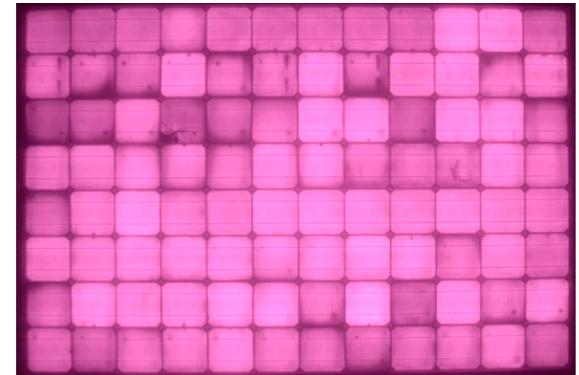
- ・現時点（45枚中）でホットセル1枚が観察されている
 - セル割れに電流不足に起因する逆バイアス電圧
and/or 電極の高抵抗部（セル割れ箇所）を流れる電流による発熱

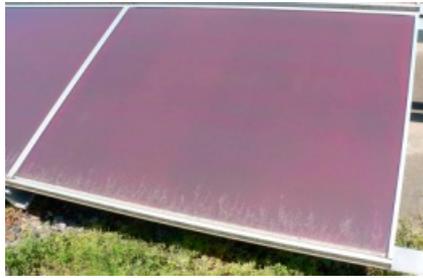
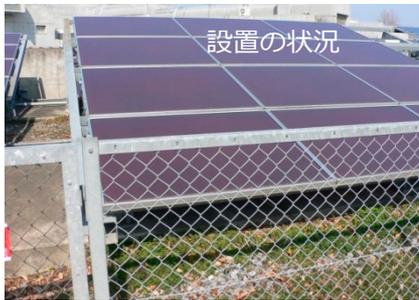
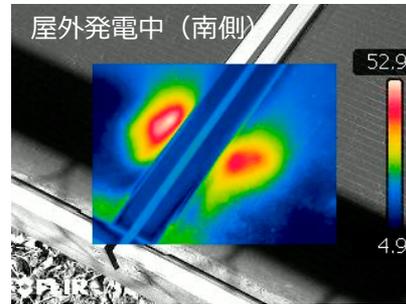
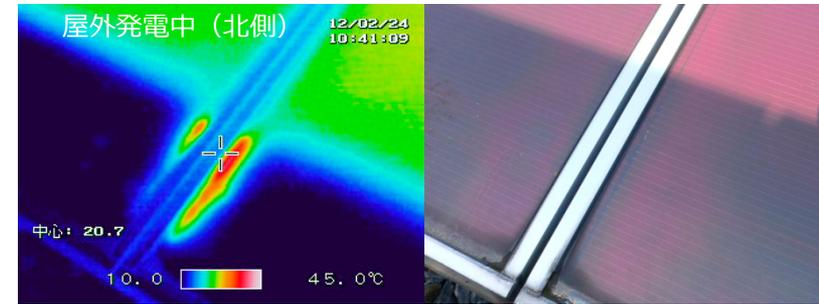
L社・アモルファス Si

- ・剥離（薄膜－ガラス間？）
 - 4段配列の一番下段のさらに下端近傍のみ（北側，南側ともに）
 - 冬期
 - － 南側：手前にあるフェンスの支柱の陰がストライプ方向にかかる
 - 北側：には南側の最上段のモジュールの陰がかかる

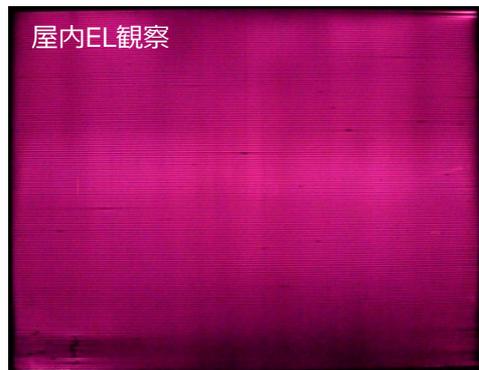
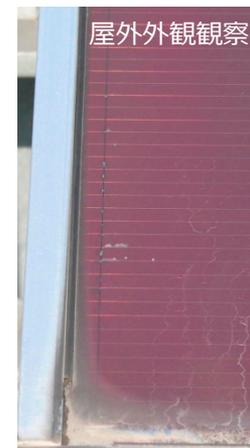
- ・EL観察により剥離部分と電極が短絡している箇所が観察できていた
