## 「コアテーマ1 長期曝露モジュールの詳細調査」

### I. はじめに

## II-2. 調査対象モジュール

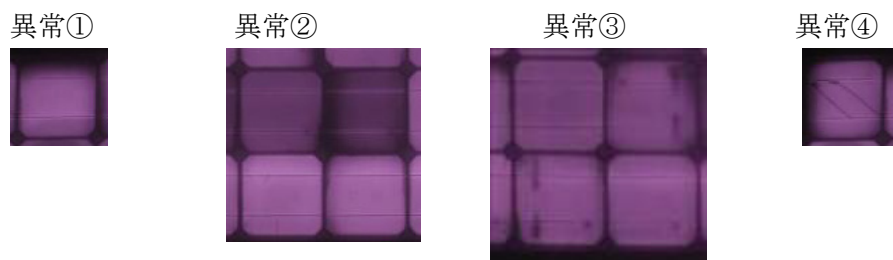
異常③ バスバーに直交する破線状暗化。周辺画像よりフィンガー断線はないと推定。

異常④ クラック状欠点。周辺画像より断線はなく、出力には影響が少ないと推定。

特徴 出力低下が大きいほうが、①、②の傾向がやや強いように見える。

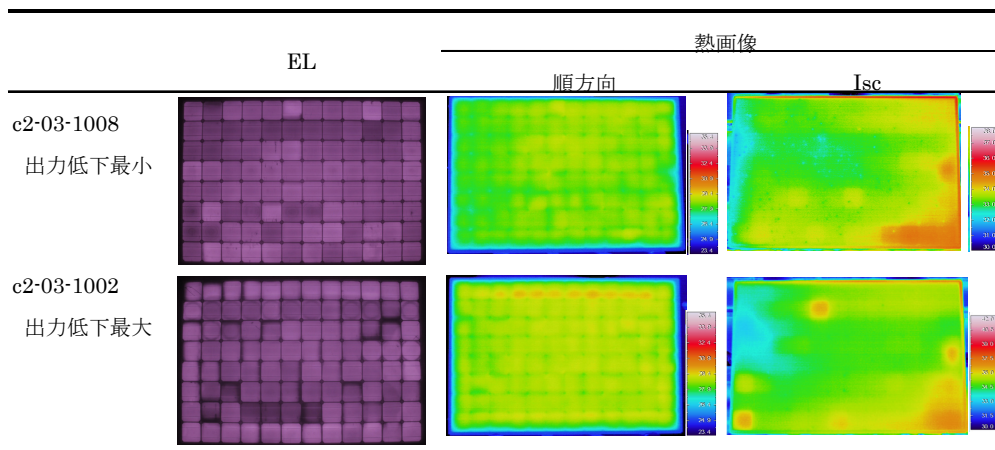
図 II-3-1-7 に出力最大品・最小品の EL 画像、順方向熱画像・Isc 熱画像を示す。EL 画像では出力差による暗化傾向を反映した結果が得られているが、熱画像を見ると欠点部位と発熱の部位は必ずしも一致しない。順方向熱画像でのフレーム近傍での発熱や Isc 熱画像でのホットスポット化などが出力低下モジュールで見られているが、温度レンジが狭いため、この熱画像だけでは傾向は判断できないといえる。なお、Isc 熱画像での右下部の発熱は地熱が外乱として含まれている可能性が高い。

図Ⅱ-3-1-7. 出力低下最小および最大モジュールの EL 画像、順方向熱画像、Isc 熱画像

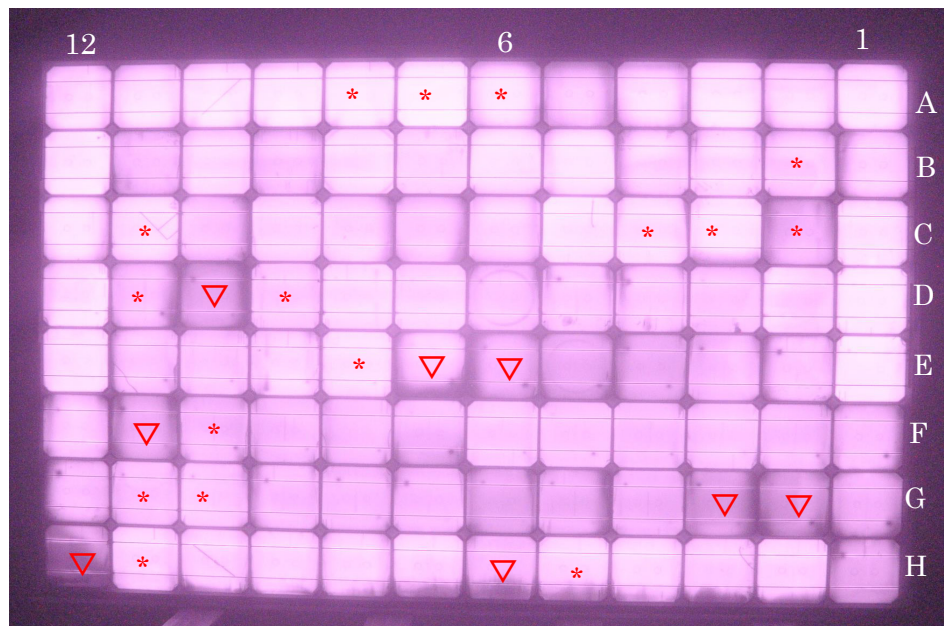
このような I-V パラメータ解析結果を EL 像と対比させたものが図 II-3-1-10 である。測定した 24 個のセルとそのうち  $V_{oc}$  低下が 5%以上であるセルを示している。出力低下が大きいセルは EL 像から見ても劣化が進んでいる。

図 II-3-1-10. モジュールの EL 像 測定したセルを示す

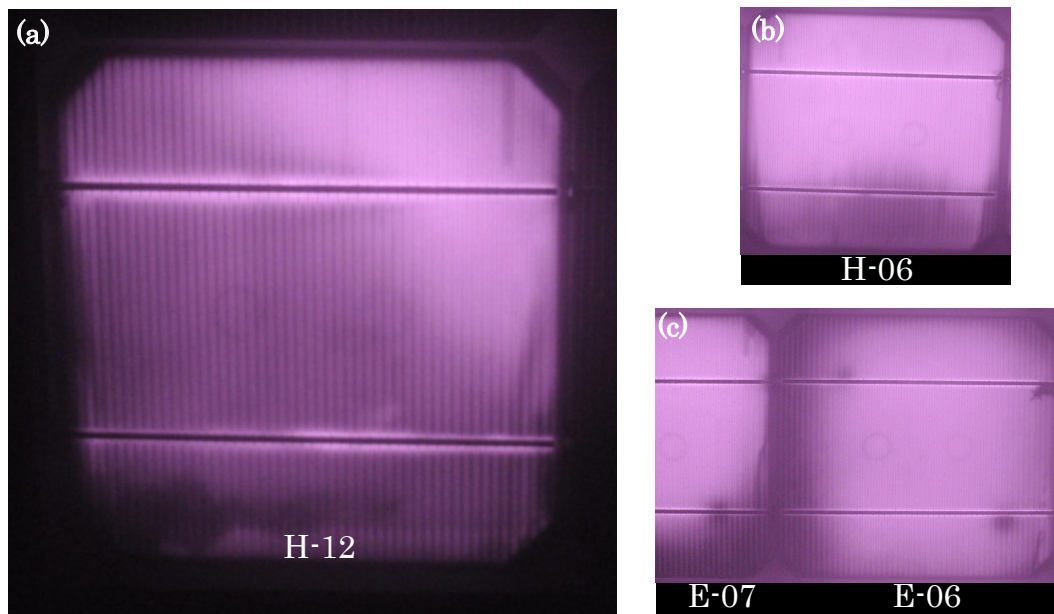
図 II-3-1-11. (a), (b), (c). 出力低下が大きいセルの EL 画像例  
(a)は出力低下最大セル

出力低下の大きいセルの EL 像はセル全体の輝度が低く、さらに部分的な暗部がある。出力低下が最も大きいセル H-12 とその他 2~3 の劣化が大きいセルの拡大した EL 像を図 II-3-1-11 に示す。最も多い部分的な暗部はフィンガー電極とフィンガー電極の間にできる暗部である。

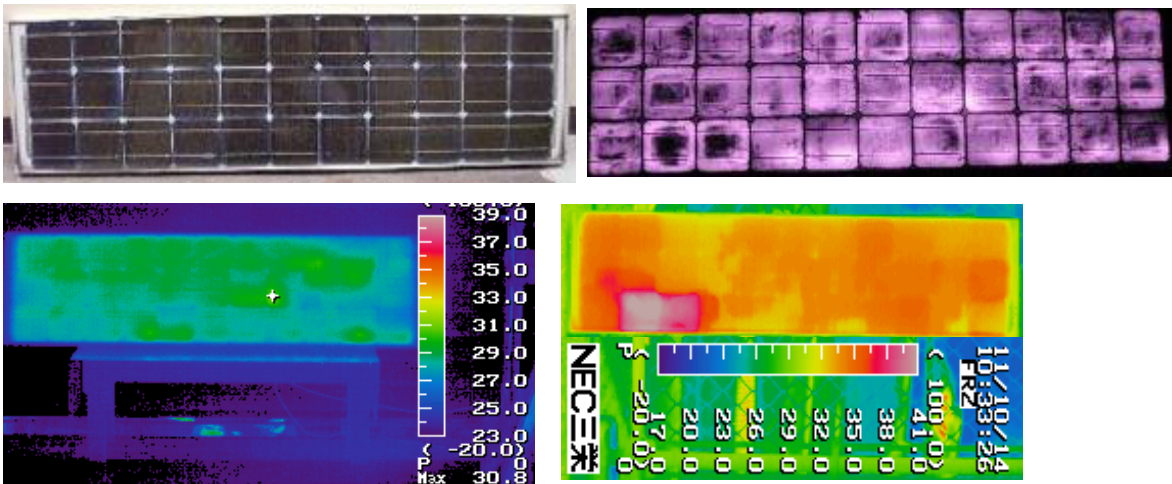
図 II-3-2-4.  $P_{max}$  が最も低いモジュール (c2-01-289) の外観画像 (上左)、EL 画像 (上右) と順方向熱画像 (下左)、 $I_{sc}$  熱画像 (下右)

EL 画像に関して、発光していない黒い部分が多いほど  $P_{max}$  が低いという特徴があった。また、黒い部分はタブ線の間にある事が多い。タブ線の一部に強く白く発光しているものがある。電流集中していると考えられ、順方向熱画像でやや発熱していることが確認された。黒く発光していない部分が劣化と関係があり今後分析が必要と考えられる。

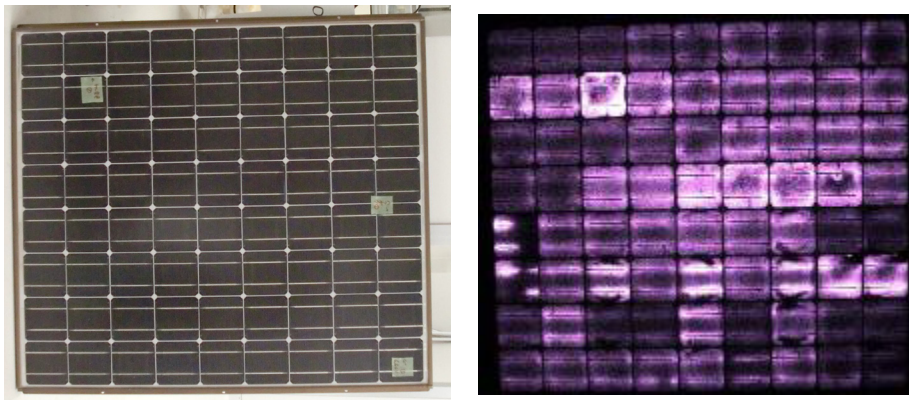
図 II-3-2-10. Pmax が最も低いモジュール（c2-12-1083）の外観画像と EL 画像

EL画像に関して、発光していない黒い部分が多いほどPmaxが低いという特徴があった。又黒い部分はタブ線の間にある事が多い。タブ線の一部に強く白く発光しているものがある。電流集中していると考えられ、順方向熱画像でやや発熱していることが確認された。黒く発光していない部分が劣化と関係すると考えられるので今後詳細に分析する。

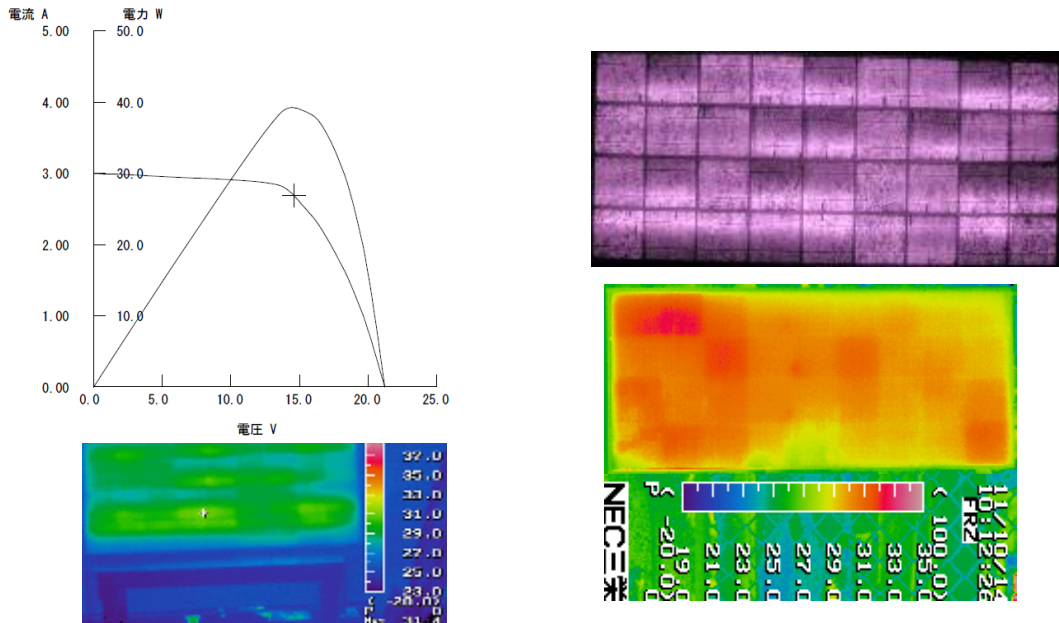
図II-3-3-5. 劣化が大きい c2-02 モジュールの I-V 曲線 (左上)、EL 画像 (右上)、順方向熱画像 (左下)、Isc 熱画像 (右下)

暗現象や順方向熱画像における発熱が起こったと考えられる。EL 明暗は劣化したこの型式モジュール全てに観られた現象である。Isc 熱画像では劣化大小に関わらず同程度の発熱が観測されたが、劣化との関係については今後検討する。

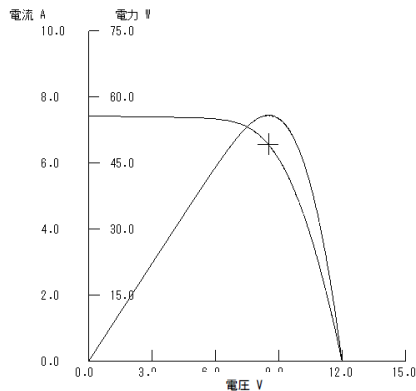
図 II-3-3-7. 劣化の大きい c2-06 モジュールの I-V 曲線、EL 画像

c2-06 モジュールでも c2-02 モジュールと同様の EL 画像の明暗現象が、4 台のモジュール全てに観られた。この型式も配線異常による劣化が要因と考えられる。また、図 II-3-3-7 右図に白丸で示すように、c2-06-1022 モジュールにはセル割れが起きていた。調査モジュール 4 台中 2 台にセル割れが確認されており、これも出力低下の要因である事が推測される。

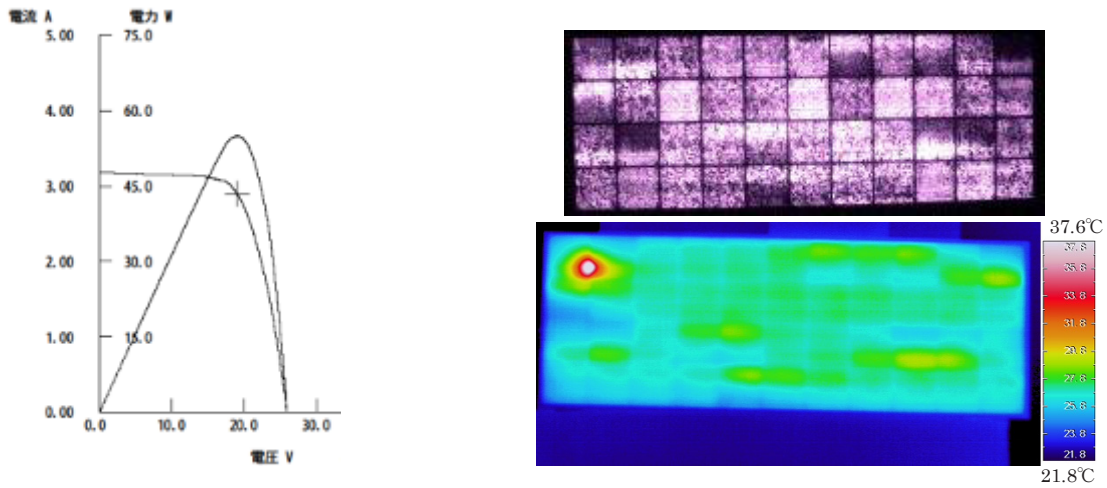
図II-3-3-9に出力低下が大きいc2-08a-1037モジュール(11.7%低下)、図II-3-3-10に出力低下が小さいc2-08a-1035モジュール(6.7%低下)のI-V曲線、EL画像、順方向熱画像を示す。劣化率の大きいモジュールにはc2-02やc2-06と同様なEL明暗現象が観られた。順方向熱画像においてもEL明暗箇所に沿った発熱が現れている。またc2-08a-1037には一箇所強い発熱があった。今後詳細を分析する予定である。

図II-3-3-9. 劣化が大きいc2-08aモジュールのI-V曲線、EL画像、順方向熱画像

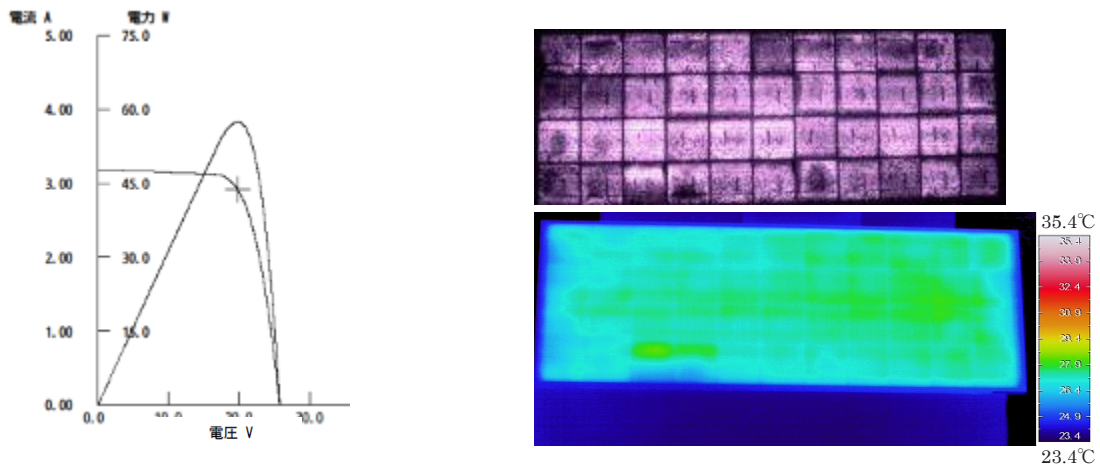
図II-3-3-11 に出力低下が大きい c2-08b-1042 モジュール (8.4%低下)、図II-3-3-12 に出力低下が小さい c2-08b-1044 モジュール (6.1%低下) の I-V 曲線、EL 画像、順方向熱画像を示す。この型式も一部に EL 明暗現象が観られており、劣化因子として配線異常が挙げられると考える。一方でこの型式の EL 画像にはセル全体が暗くなっていたり、セル中央部に暗部が生じていたりなど、他のモジュールには観られなかった現象もあるので、今後調査を進めたいと考える。

図II-3-3-11. 劣化が大きい c2-08b モジュールの I-V 曲線、EL 画像、順方向熱画像

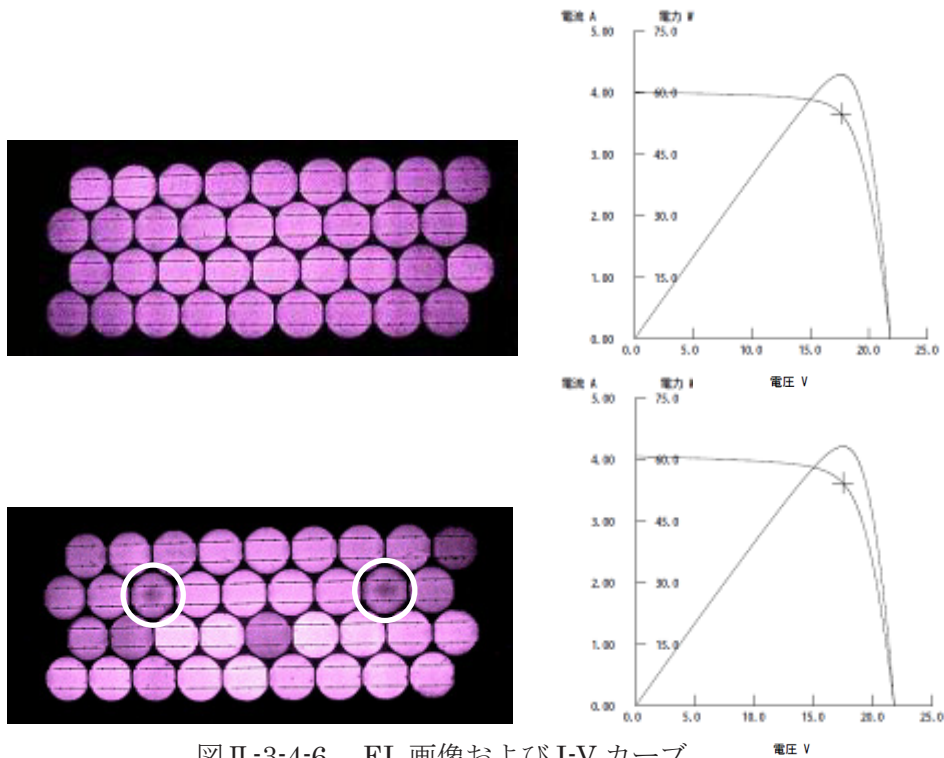
EL 画像検査からは、そもそもの  $\Delta P_{max}$  劣化が少ないこともあり、特別な異常は確認されなかった。しかし、比較的劣化度合いの大きいモジュールでは、配線間の EL 暗化が確認される傾向にあった（図 II-3-4-6 白丸部位）。

図 II-3-4-6. EL 画像および I-V カーブ

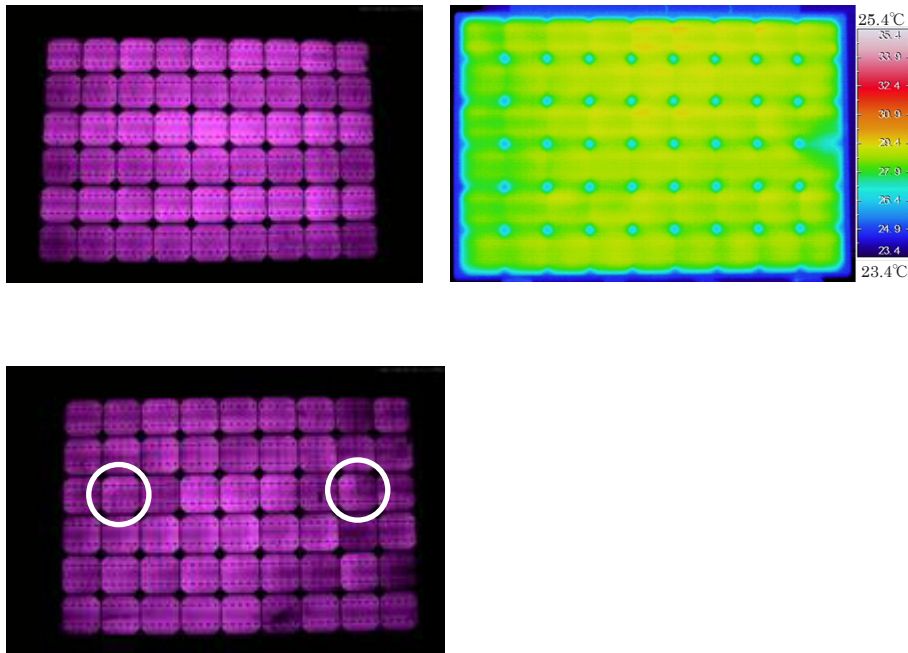
本型式モジュールは、比較的新しくあまり劣化も進んでいないため、殆どのモジュールにおいて、EL 画像および熱画像からは大きな異常は確認されなかった。しかし、そのような中でも比較的劣化の程度の大きいモジュールでは、EL 画像においてセル内での明暗が大きいセルの数も多く、また一部ではセル割れや配線はずれと思われるものが多い傾向にあった（図 II-3-4-7 白丸部位）。

図 II-3-4-7.  $P_{max}$  低下の小さいモジュールの EL 画像（上左）および熱画像（上右） $P_{max}$  低下が比較的大きいモジュールの EL 画像（下）

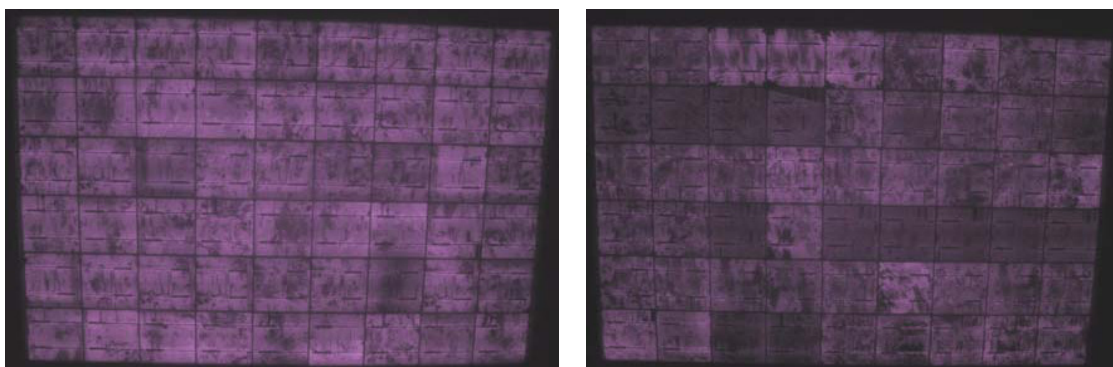
また、同メーカーの類似仕様 c2-17、および同メーカーで同時期に製造された c2-18 のモジュールは、いずれも 1997～1998 年に製造された。これらのモジュールで確認できた片側半分が暗化して他方が強く発光するセルは、2002 年製の c2-19 では確認できなかった。また、c2-19 の  $\Delta P_{max}$  は 3.0% であり、c2-17 および c2-18 と比較して低下率が小さかった。これは、1998 年から 2002 年の間で製造時の配線工程において改良が施されており、c2-19 では配線不良が生じ難いよう改善され、劣化が抑制されたことが要因と考えられる。

図 II-3-4-16. EL 画像 (左) 出力最大 (右) 出力最小

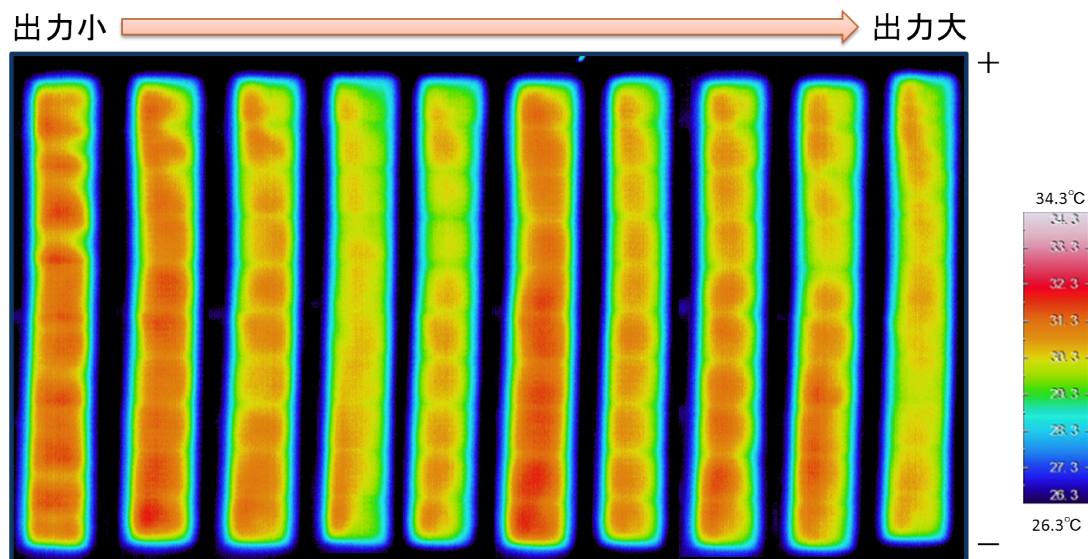
図Ⅱ-3-5-8 に熱画像の結果を示す。熱画像により出力と抵抗増加によるモジュール温度上昇に関連があるかどうかを確認した。しかし、出力の大小により熱画像に明確なトレンドは見られなかった。

図Ⅱ-3-5-8. 熱画像

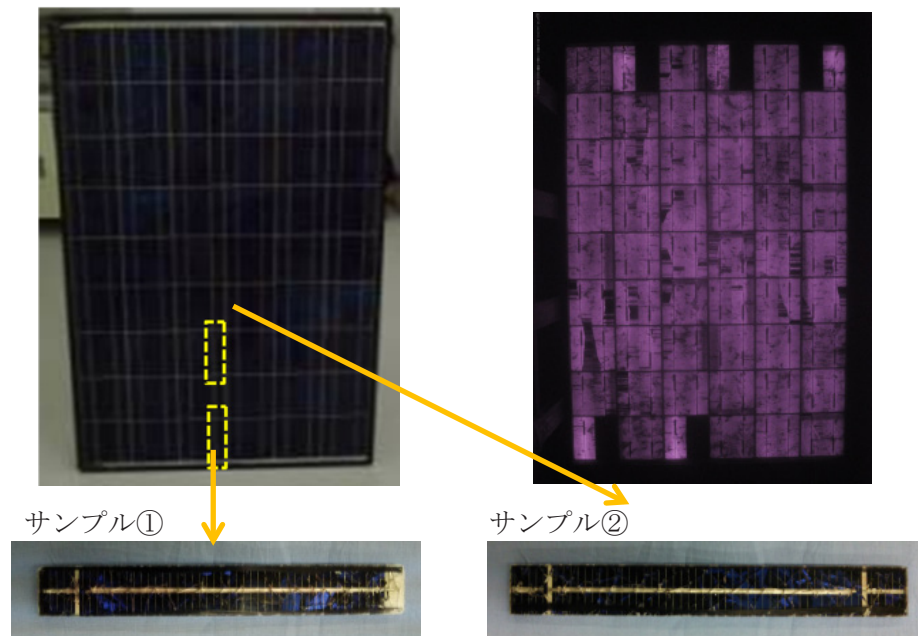
分析サンプルとして、劣化によるセルとバスバー接続部の不良が EL 画像により明確と思われる c2-17-1142 (石川県 14 年曝露品、出力低下率 55.6%) を用いた。図 II-4-3-1 のように EL 画像で劣化による暗化が確認されたセルのバスバー部分をウォータージェットで切断してサンプル①とした。また、比較のため正常に EL 発光しているセルのバスバー部分も同一モジュールより同様に切断してサンプル②とした。X線-CT 分析では、サンプルの回転半径が小さい方が高い分解能の画像を得ることができる。そこで今回は、サンプルを 200 mm × 20 mm に切断して、10 μm の画像分解能での CT 撮影を目指した。X線-CT 装置は、島津マイクロフォーカス X線-CT 装置 inspeXio SMX-225CT (島津製作所) を用いた。

図 II-4-3-1. 分析モジュールの外観 (左上) と EL 画像 (右上) 及び切断したサンプルの外観 (下)

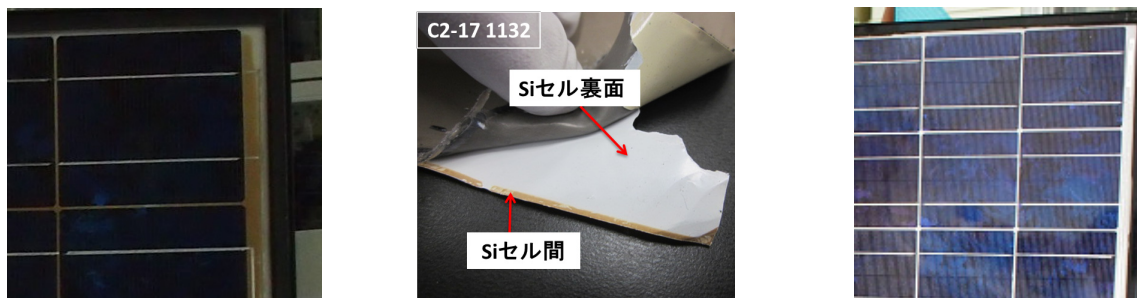
図III-2-4-4 に示すように、遮光されていない部分のみバックシートの黄変が確認された。ポリマー部材の劣化について分子量分布測定により詳細な分析を実施した。分析対象は、未曝露品、14年曝露品の Si セル裏面（遮光部）および Si セル間（非遮光部）である。Si セル間のサンプルについては、黄変が確認された表層のみを削り取って分析サンプルとした。図III-2-4-5 に GPC の結果を示したが、黄変が確認された Si セル間に関して大きな劣化が確認された。この結果より、顕著な分子量低下が Si セル間にのみ確認され、同じ曝露品でも Si セル裏面では未曝露と変わらない結果が得られた。なお、FT-IR の結果からも基材ポリマーの PET の劣化が確認されており、これらの結果から本型式のモジュールでは、封止材側のバックシートが紫外線の影響を受けて劣化していることが確認された。

図III-2-4-4. 外観検査結果 左及び中) c2-17 1132(14年曝露品)、右) c2-17 1153(未曝露品)

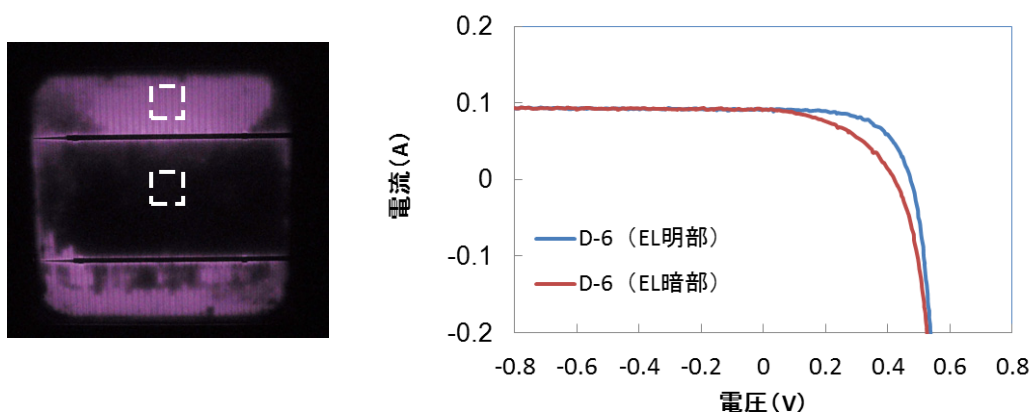
図Ⅲ-4-5 には劣化セル内部の劣化部と非劣化部にマスクを設けて測定した I-V 曲線を示す。これについても第二象限における電流の増加はなく、シャント劣化がないことが示された。また劣化部には直列抵抗の増加が観測された。

図III-4-5. マスクを用いた I-V 曲線
