薄膜シリコン太陽電池のPID劣化現象と逆電圧印加効果

原 由希子・増田 淳
産業技術総合研究所 太陽光発電研究センター モジュール信頼性チーム

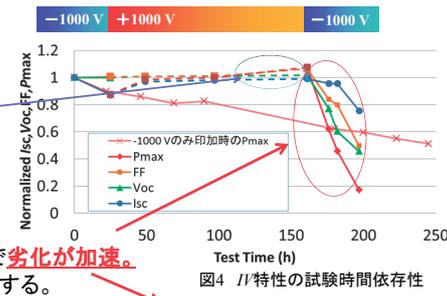
図1 //特性の試験時間依存性(左)と剥離の外観(右)

逆電圧印加後の-1000 V印加試験で劣化が加速。さらにパーティクルの様なものが出現する。

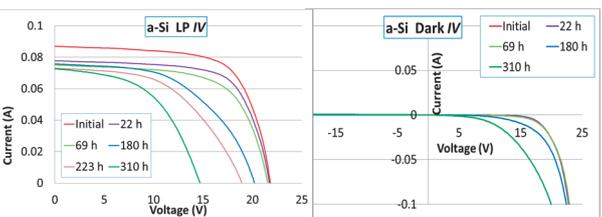
図2 PID試験時間毎の//特性(左: 明光、右: 暗)

-1000V印加により、 I_{sc} 値が低下、続いてFFが低下するが、やがて飽和する。 V_{oc} は後から低下し、緩やかに下がりが続ける。

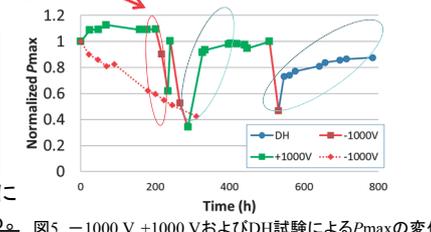
図4 //特性の試験時間依存性

逆電圧やDHの熱によって回復し、回復に伴いパーティクルの様なものは消失する。

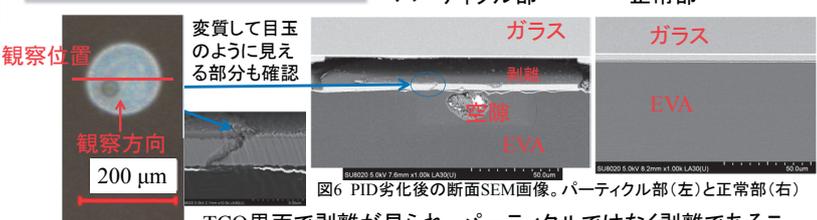
図6 PID劣化後の断面SEM画像。パーティクル部(左)と正常部(右) TCO界面で剥離が見られ、パーティクルではなく剥離であることが判明。剥離の下部には空隙も認められた。

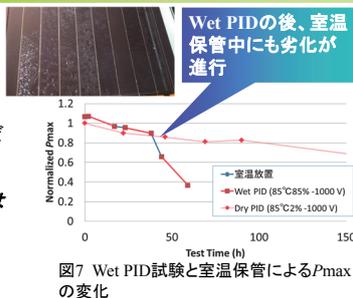
図7 Wet PID試験と室温保管によるPmaxの変化

- ✓湿度・水分との関係は? Wetアルミ法で顕著な剥離が確認され、湿度との関連性が示唆される剥離→水分浸入→剥離進行の悪循環も考えられる。屋外と関連付けながら水分の浸入経路と剥離の進行などを検証していく。
- ✓逆電圧印加後に劣化が加速するのはなぜか?
- ✓逆電圧印加後はなぜ帯状ではなくパーティクル状の剥離になるのか? 今後の検討課題
