降灰地域太陽電池モジュールの解析

千葉 恭男¹, 佐藤 梨都子¹, 平山 齊², 川畑 秋馬², 吉村 幸雄³, 増田 淳¹
¹ 産業技術総合研究所 太陽光発電研究センター モジュール信頼性チーム,
² 鹿児島大学, ³ 鹿児島県工業技術センター

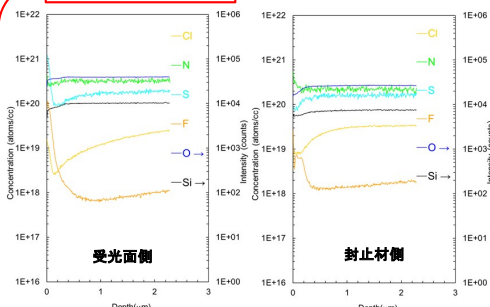
図4 ガラスのSIMS分析(負イオン)

- 受光面側の**S**と**F**の濃度は、封止材側よりも高い傾向が見られる。
- **F⁻, SO₄²⁻**は、付着物のIC定性分析からも検出。

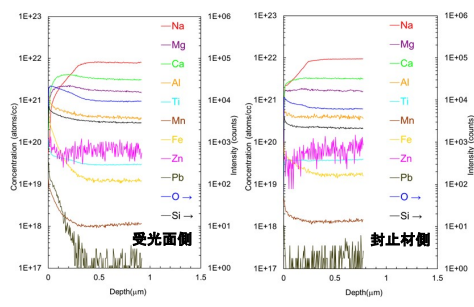
図5 ガラスのSIMS分析(正イオン)

- 受光面側の**Al, Ti, Mn, Fe, Zn**および**Pb**の濃度は、封止材側よりも高い傾向が見られる。
- 桜島火山灰中の水溶性重金属元素[6]のうち、**Zn, Pb**の濃度の変化を確認

- ⇒ガラス表面は付着物の影響を強く受けていることを示唆

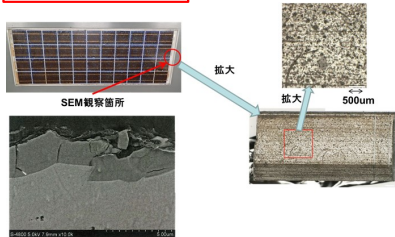
図6 フレームのSEM像

- フレーム表面には**窪み**があり、**ざらついた様子**
- 断面SEMから、クラックや、層構造の膜厚の不均一さも見られた。

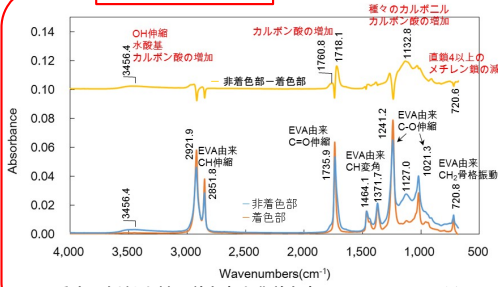
図7 受光面側封止材の着色部と非着色部のFT-IR-ATRスペクトル比較

- 非着色部では、着色部と比較して**水酸基**や**カルボン酸**が増加し、直鎖4以上の**メチレン鎖**成分が減少していた。
- 受光面側では、非着色部で着色部よりも**EVA**の劣化が生じていると考えられる。
