高温高湿試験による結晶シリコン太陽電池電極の劣化

研究の目的

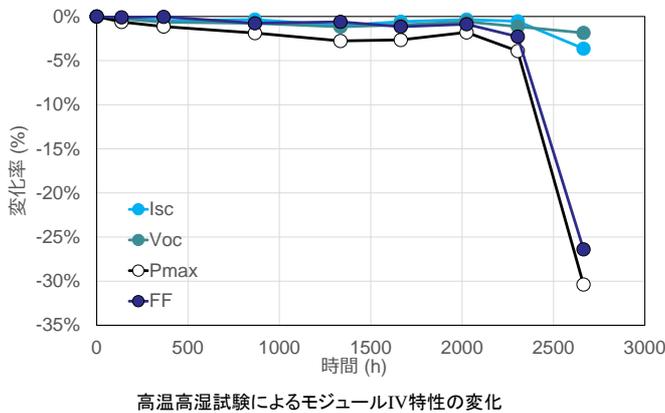
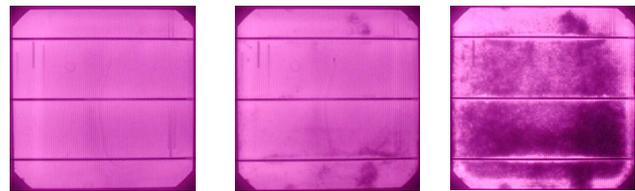
高温高湿試験の各時間におけるモジュールのEL画像

IV特性は試験時間が2300時間を越えると大幅に低下した。特にFFが大きく低下している。ELにて劣化を確認したところ、セルに暗部が確認された。電極の直列抵抗の増加によってFFが低下したことを示唆する。

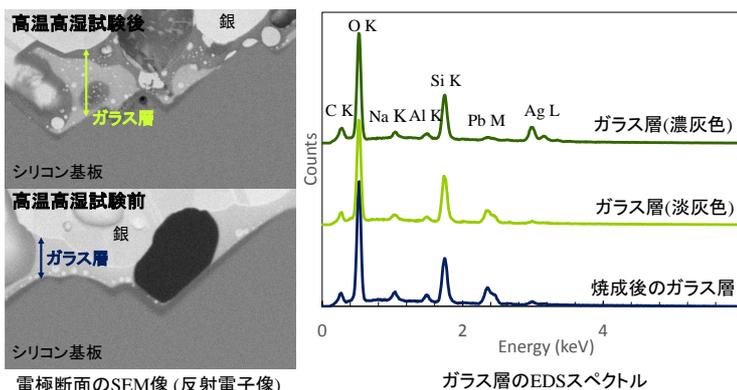
モジュール内で確認された鉛化合物

劣化箇所の電極中のガラス材では鉛の量が少ない層(濃灰色)が形成されていた。EVAから発生する酢酸により、鉛が溶出したと考えられる。溶出した鉛は、モジュール内の電極周辺で化合物を形成し、存在していた。化合物は複数あり、その1つは酢酸鉛であることが確認された。
