## 東海・伊豆地域の地下水観測結果 (2003年2月～2003年4月)

平成15年5月19日

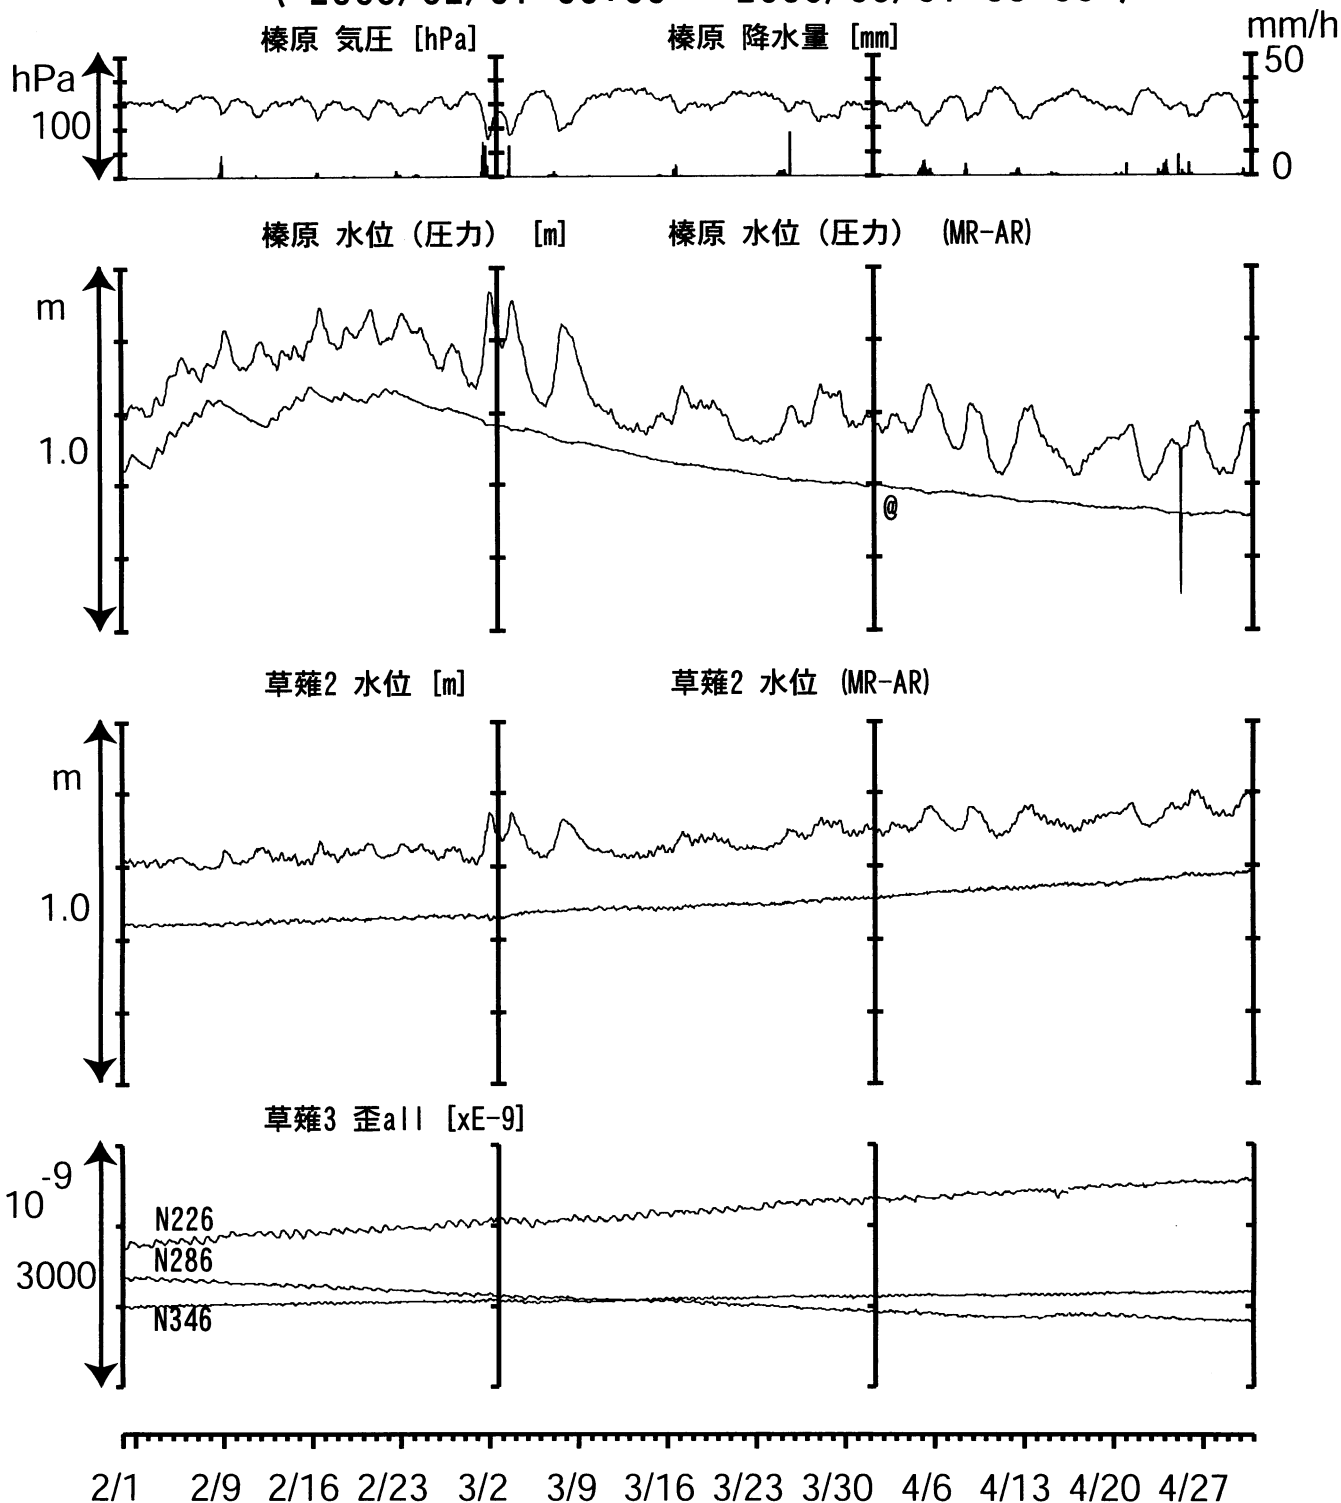
# 東海地域中部（榛原・草薙）中期（時間値）

コメント：@; 月初めの補正值のギャップは、解析プログラムの見かけ上のものである。  
 榛原の長期的な水位上昇、および、短期的な変化は空港工事に伴う土砂の除去および盛土作業（平成14年度分は2/28に終了）によると思われる。  
 工事終了後、水位は徐々に低下している。

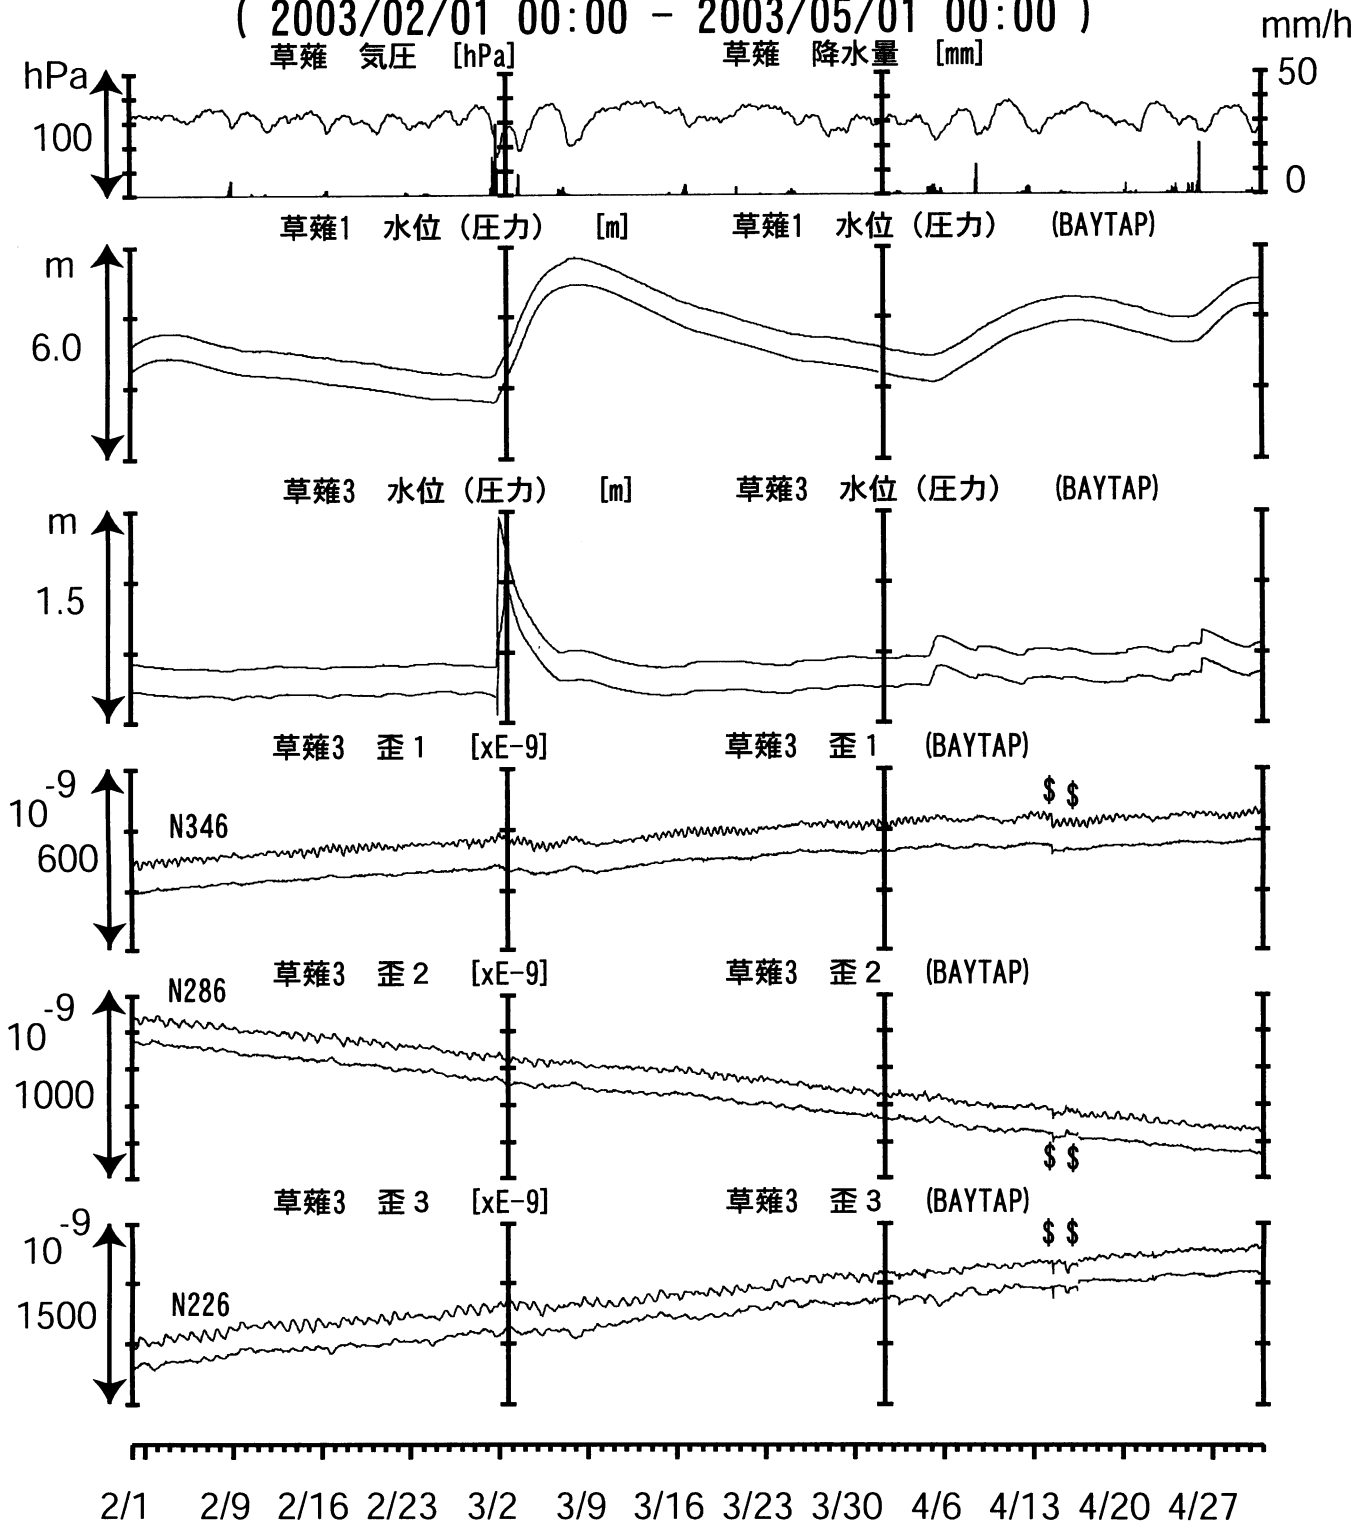
# 東海地域中部（草薙・歪）中期（時間値）

コメント：\$ : 保守

草薙3は、2002年11月初旬における草薙1の井戸密閉工事以降、降雨毎に水位が変動するようになった。原因については調査中である。

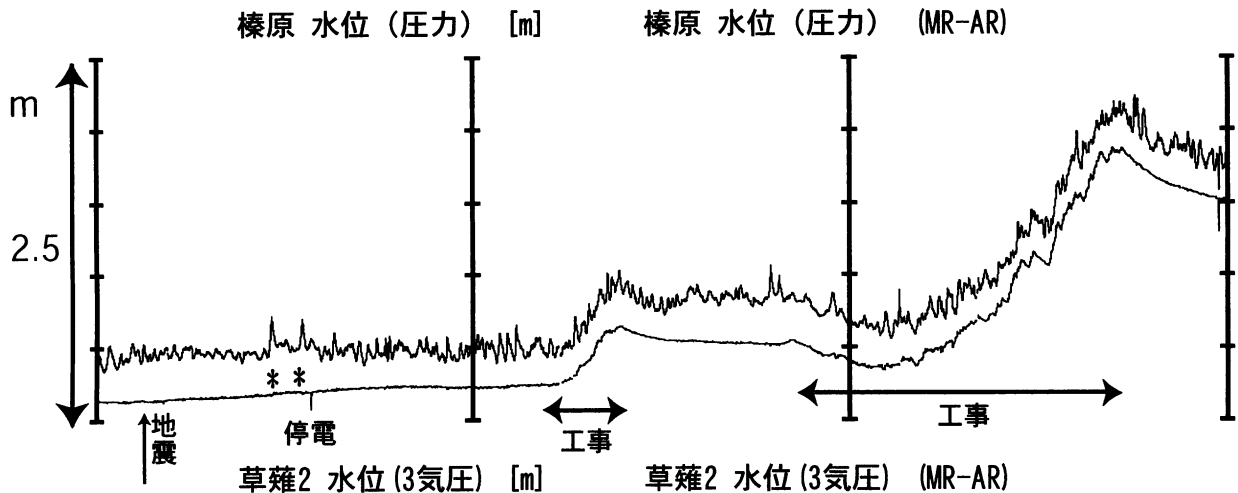
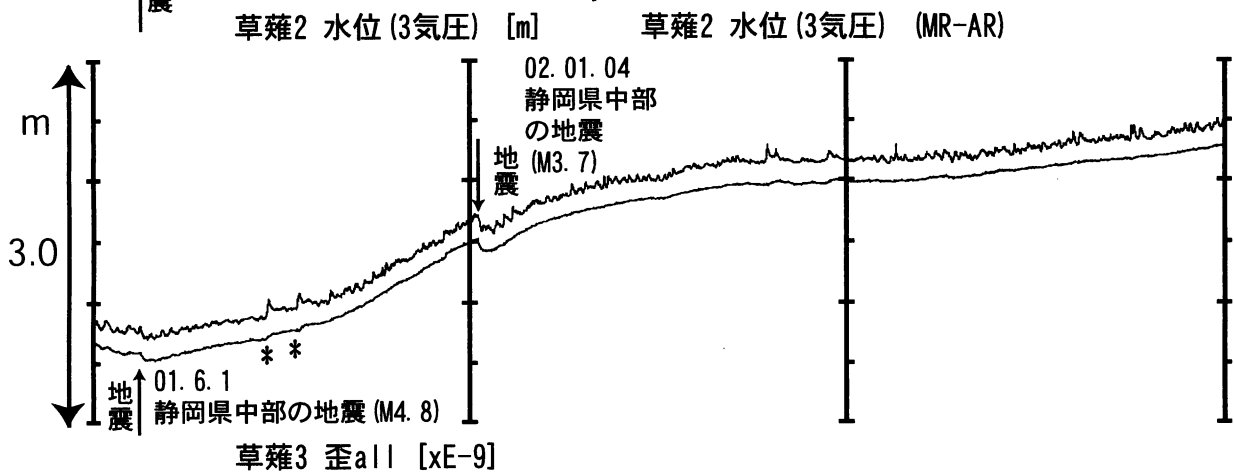
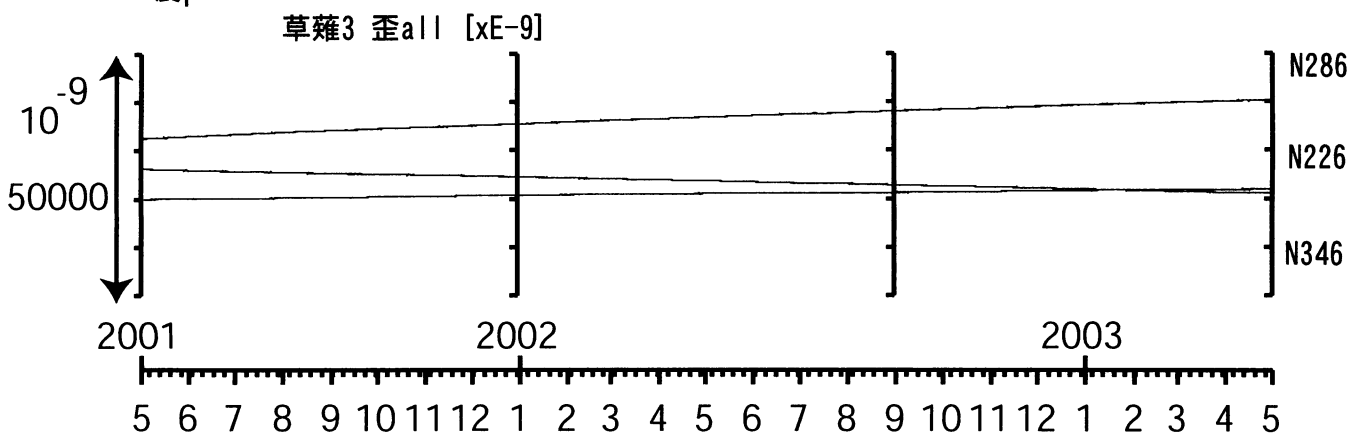
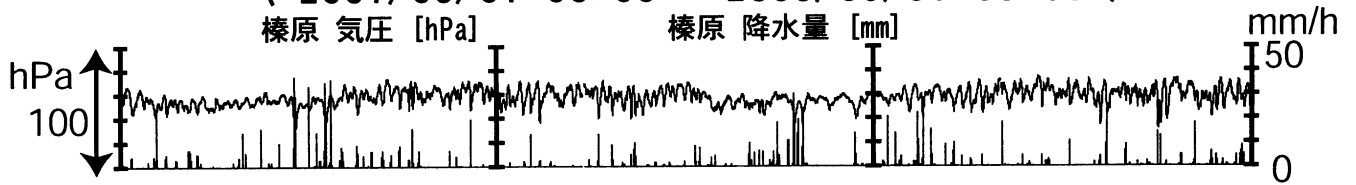
# 東海地域中部（榛原・草薙）長期（時間値）

2002年2月以降の榛原の水位上昇・低下は、静岡空港建設工事による盛土・土砂除去工事（工事期間2002年2月～4月，7月～2003年2月）の影響による。

工事終了後、水位は徐々に低下している。

\*;雨量補正不十分。

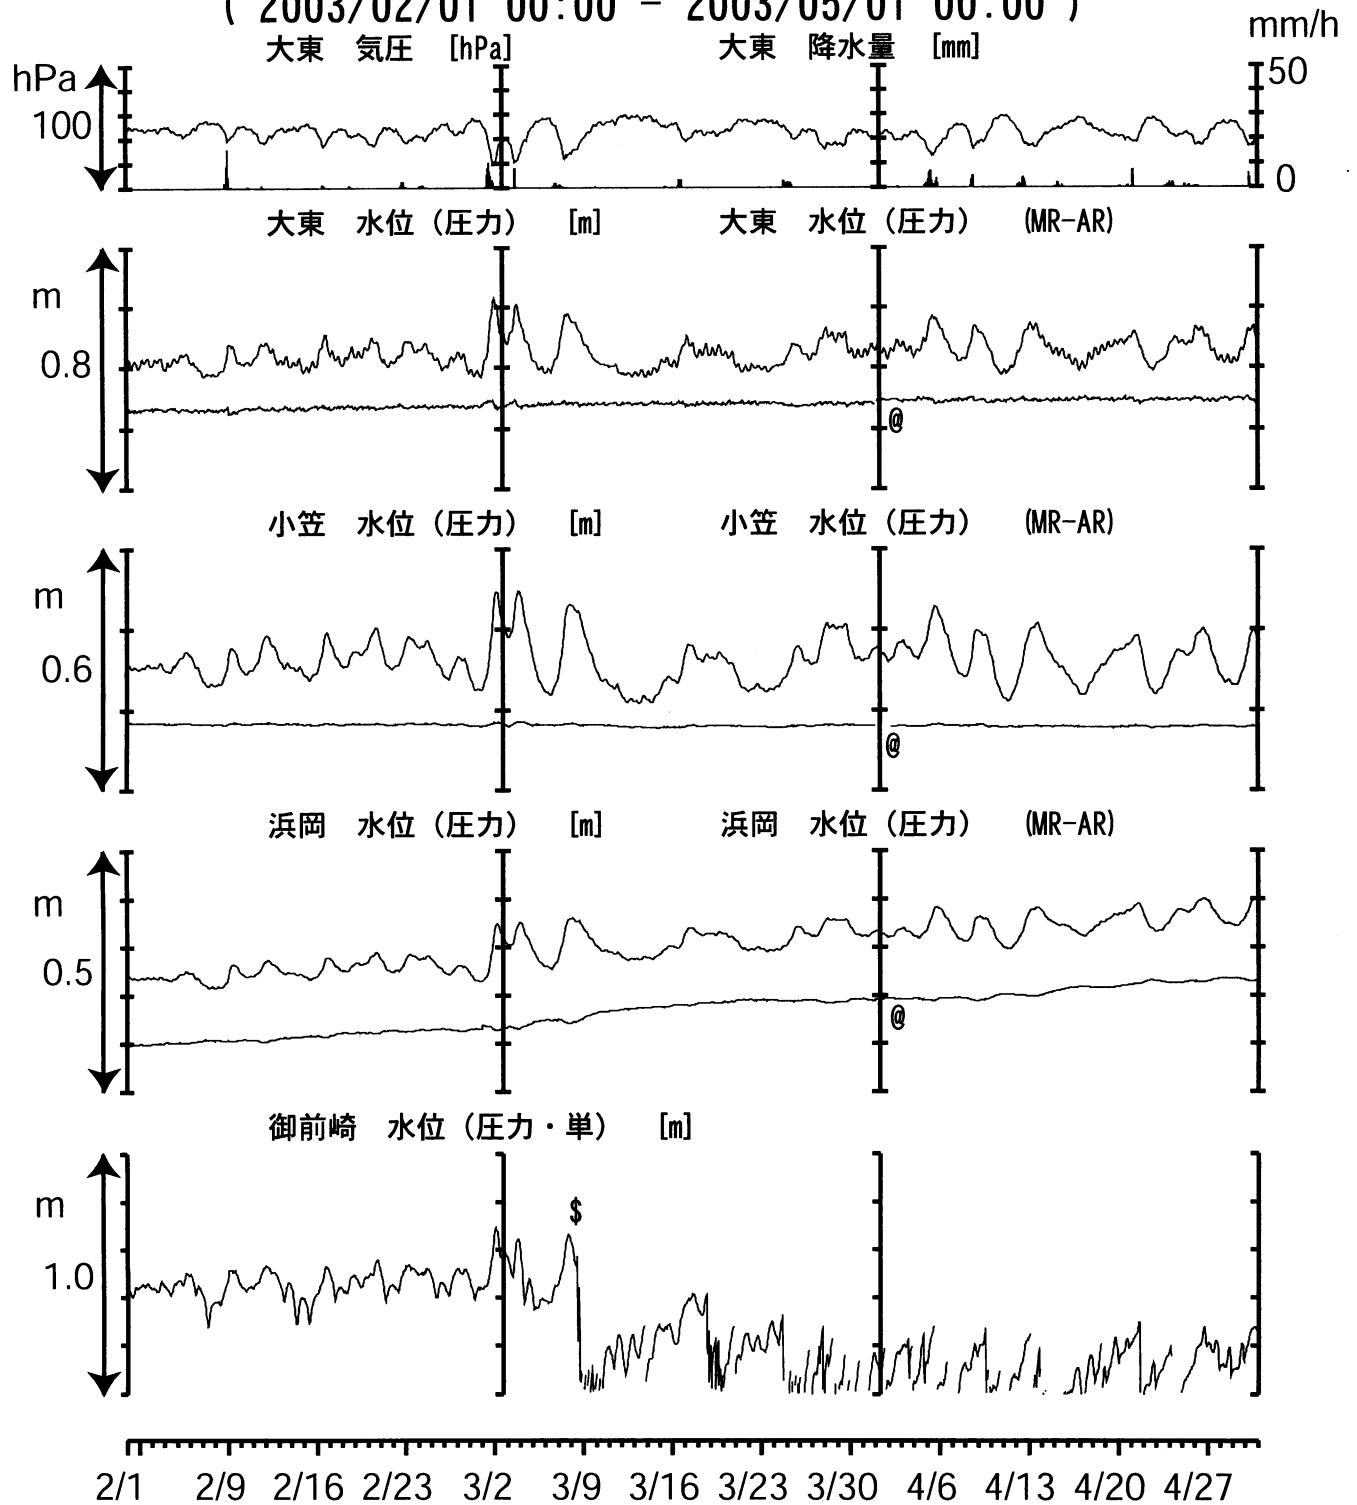
# 東海地域南部 地下水観測結果 中期 (時間値)

\*;雨量補正不十分. \$;保守  
 @;月初めの補正値のギャップは、  
 解析プログラムの見かけ上のものである。  
 御前崎の水位異常は、配管からの  
 圧力漏れによる。  
 現在は、実質的に欠測状態にある。  
 根本的な修理が必要で、  
 現在準備中である。

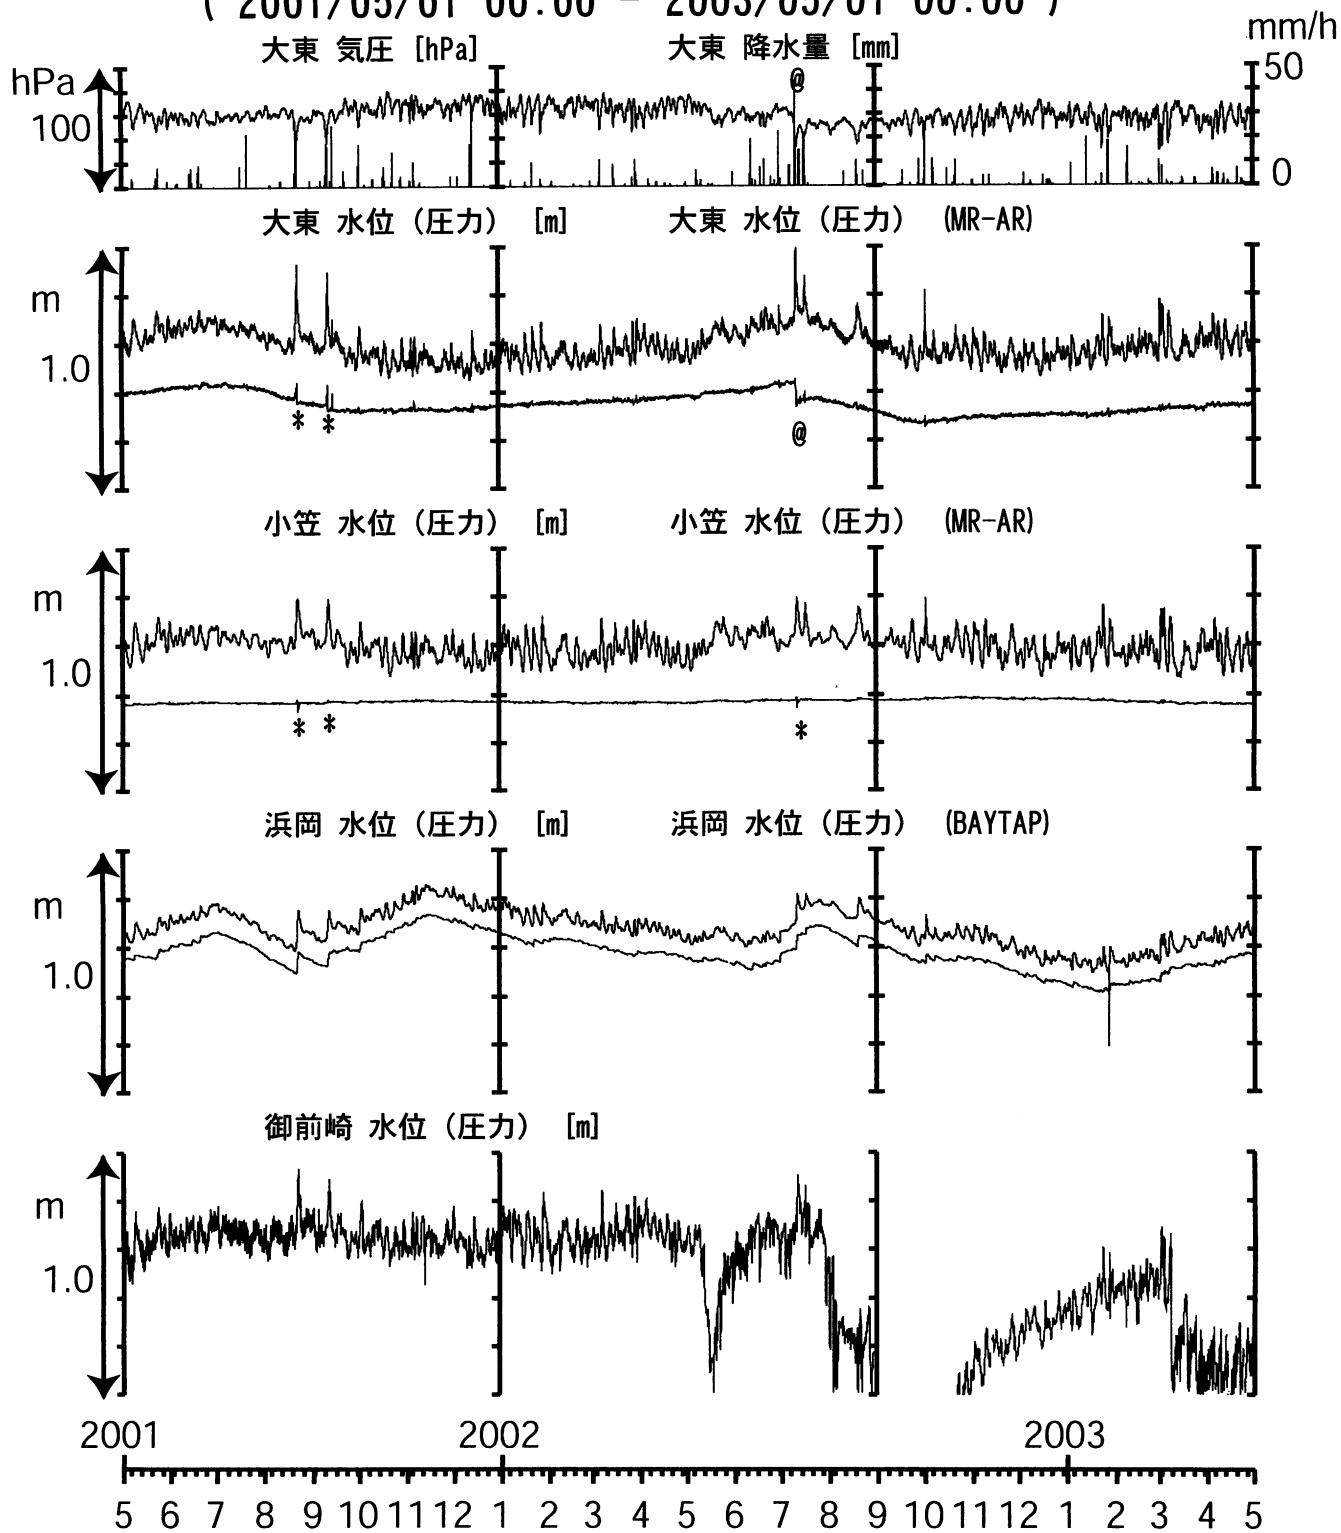
# 東海地域南部 地下水観測結果 長期 (時間値)

\*;雨量補正不十分.  
 @;気圧計レンジ変更による見かけ上の変化  
 2002年5月初めからの御前崎の水位異常は、  
 配管からの圧力漏れによる。  
 現在は、実質的に欠測状態にある。  
 根本的な修理が必要で、  
 現在準備中である。

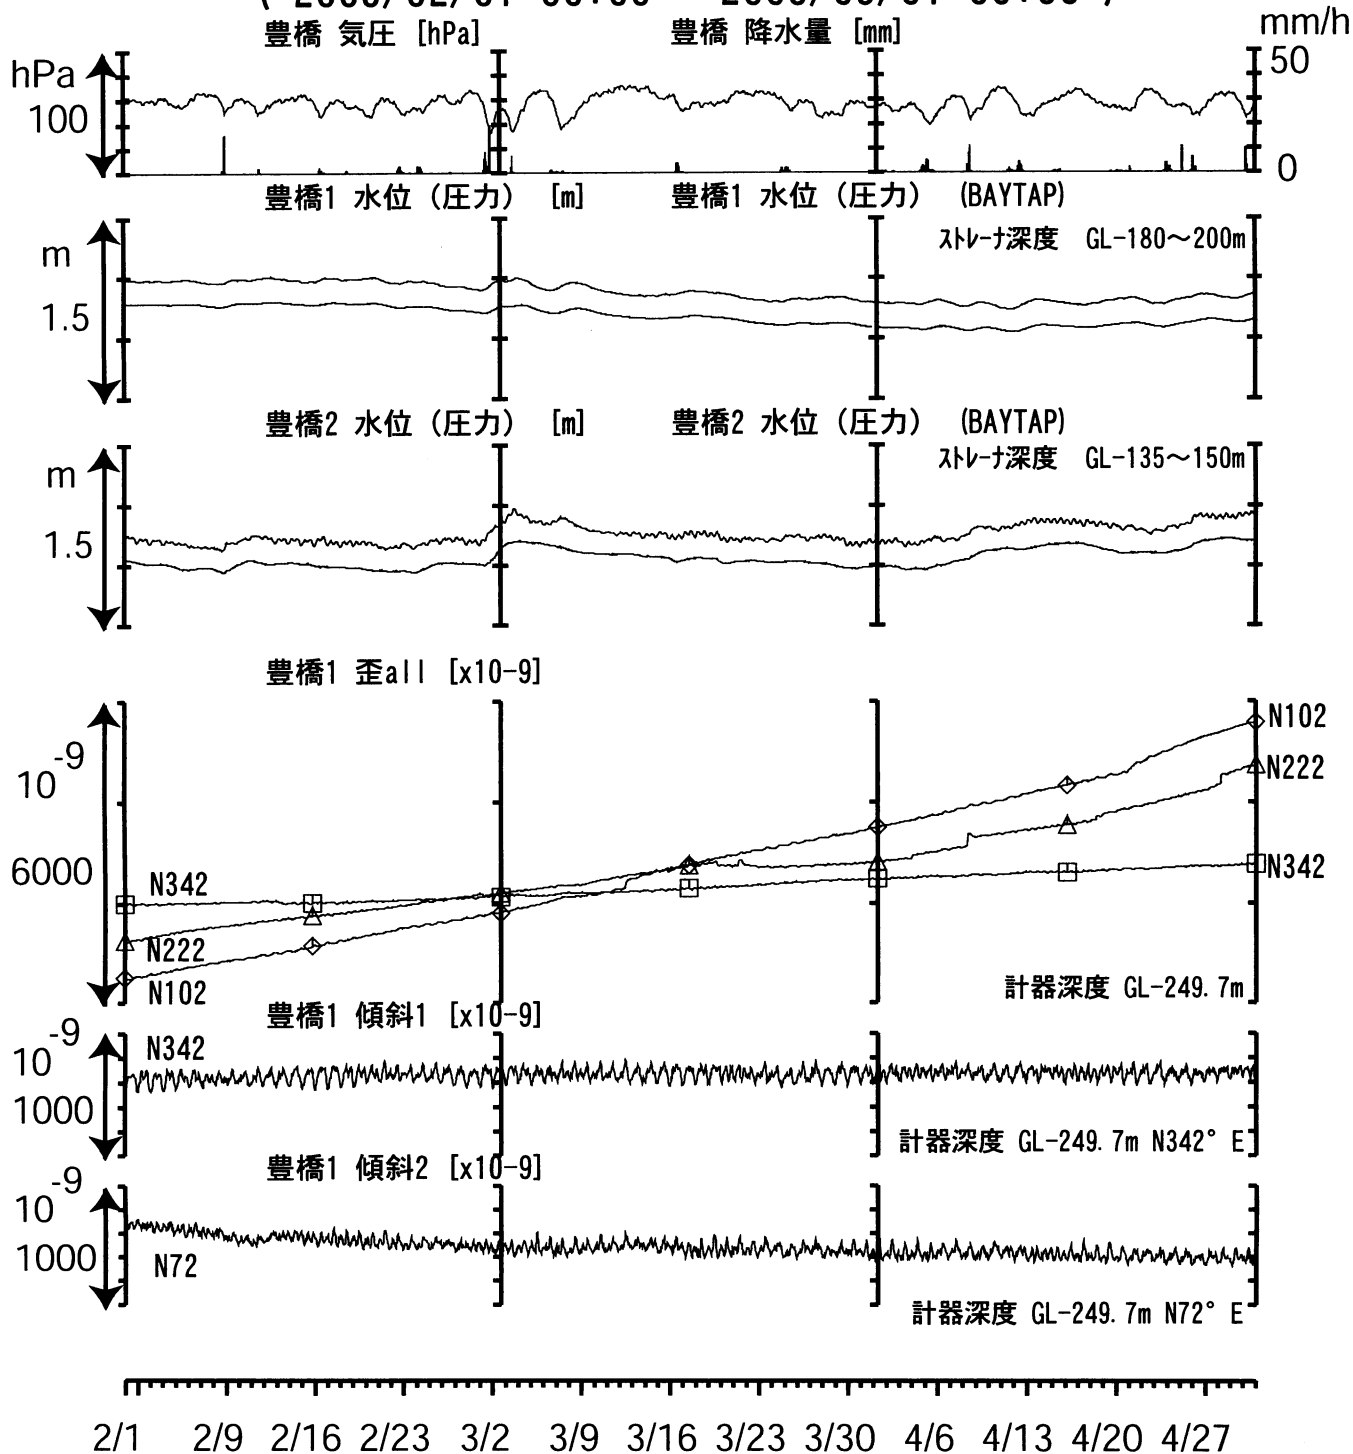
# 東海地域西部（豊橋）中期（時間値）

2002年6月末から観測点から約200M離れた場所で、トンネル掘削工事が始まっている。  
 豊橋1の水位は2002年7月以降下がりが続いている。  
 豊橋2の水位は一旦下がった後、2002年11月上旬に上昇したが、まだ以前のレベルには戻っていない。  
 これらは、トンネル掘削工事の影響である可能性が高い。

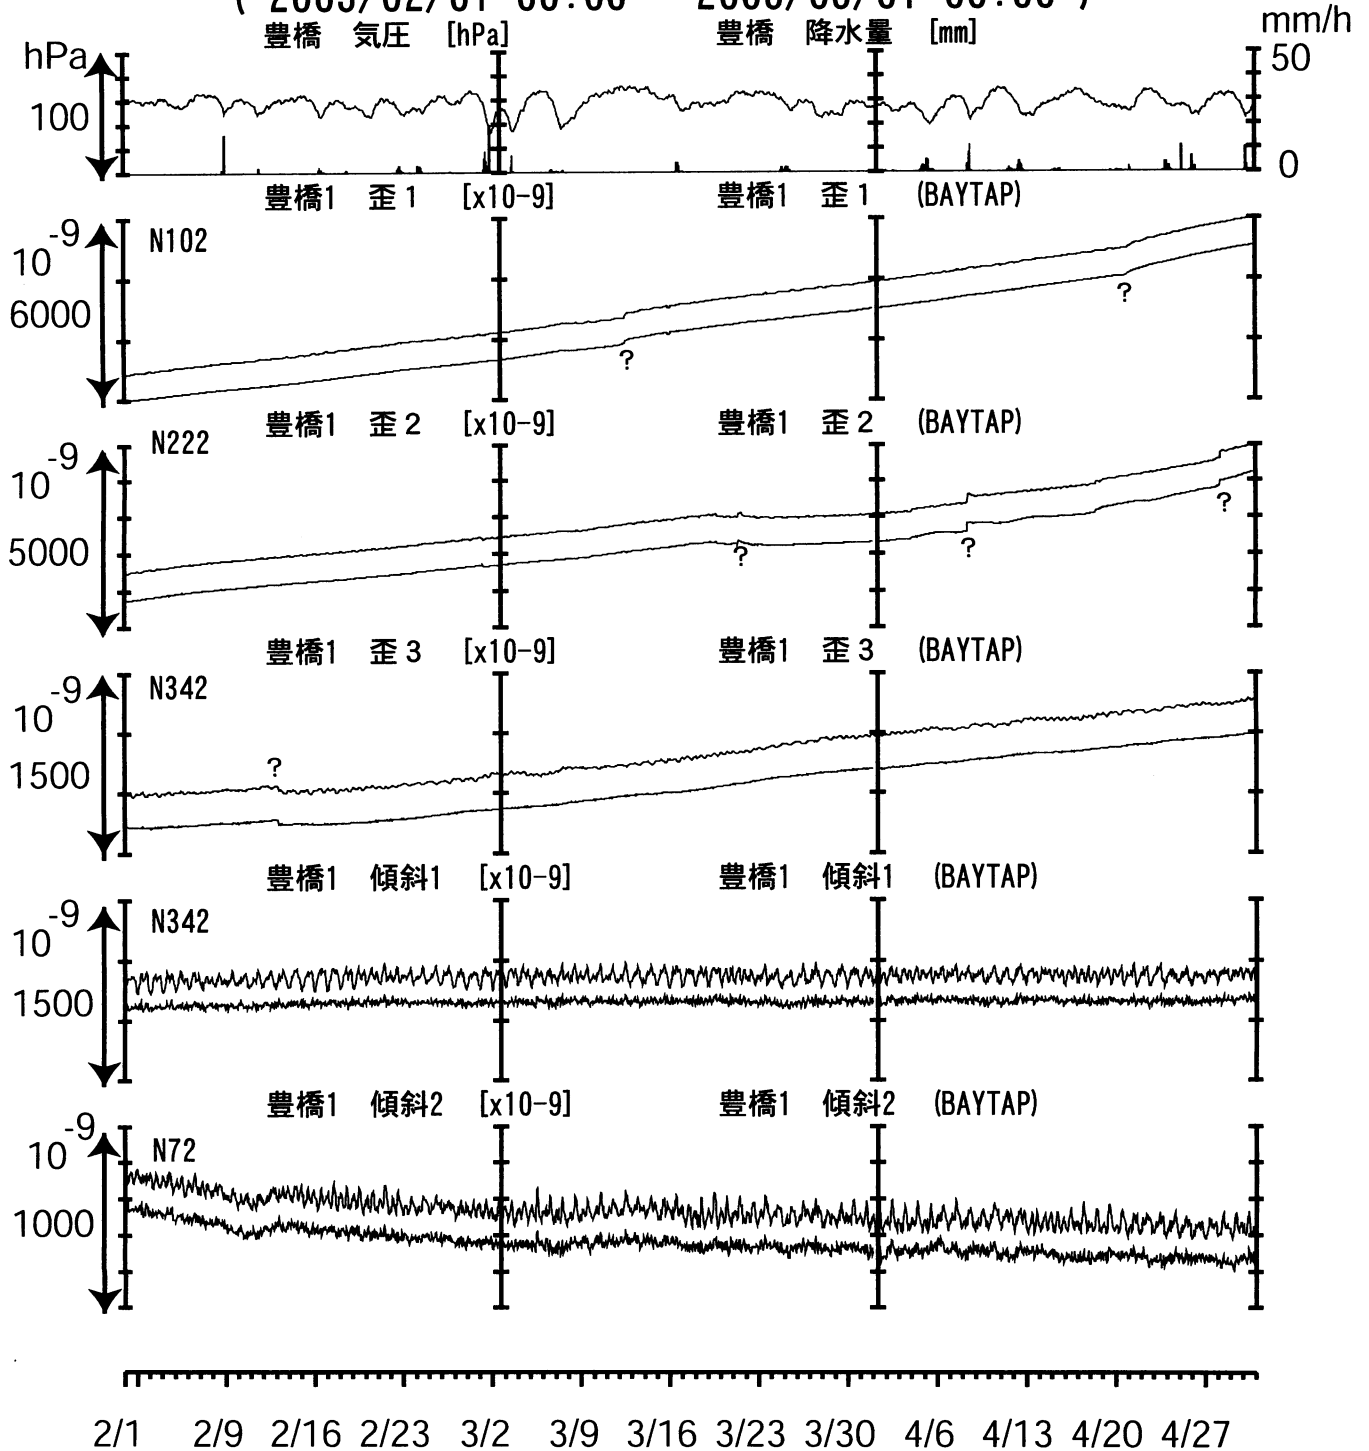
# 東海地域西部（豊橋・歪）中期（時間値）

コメント：? ;原因不明.  
2002年6月末から観測点から約200M離れた場所で,  
トンネル掘削工事が本格的に始まっている.

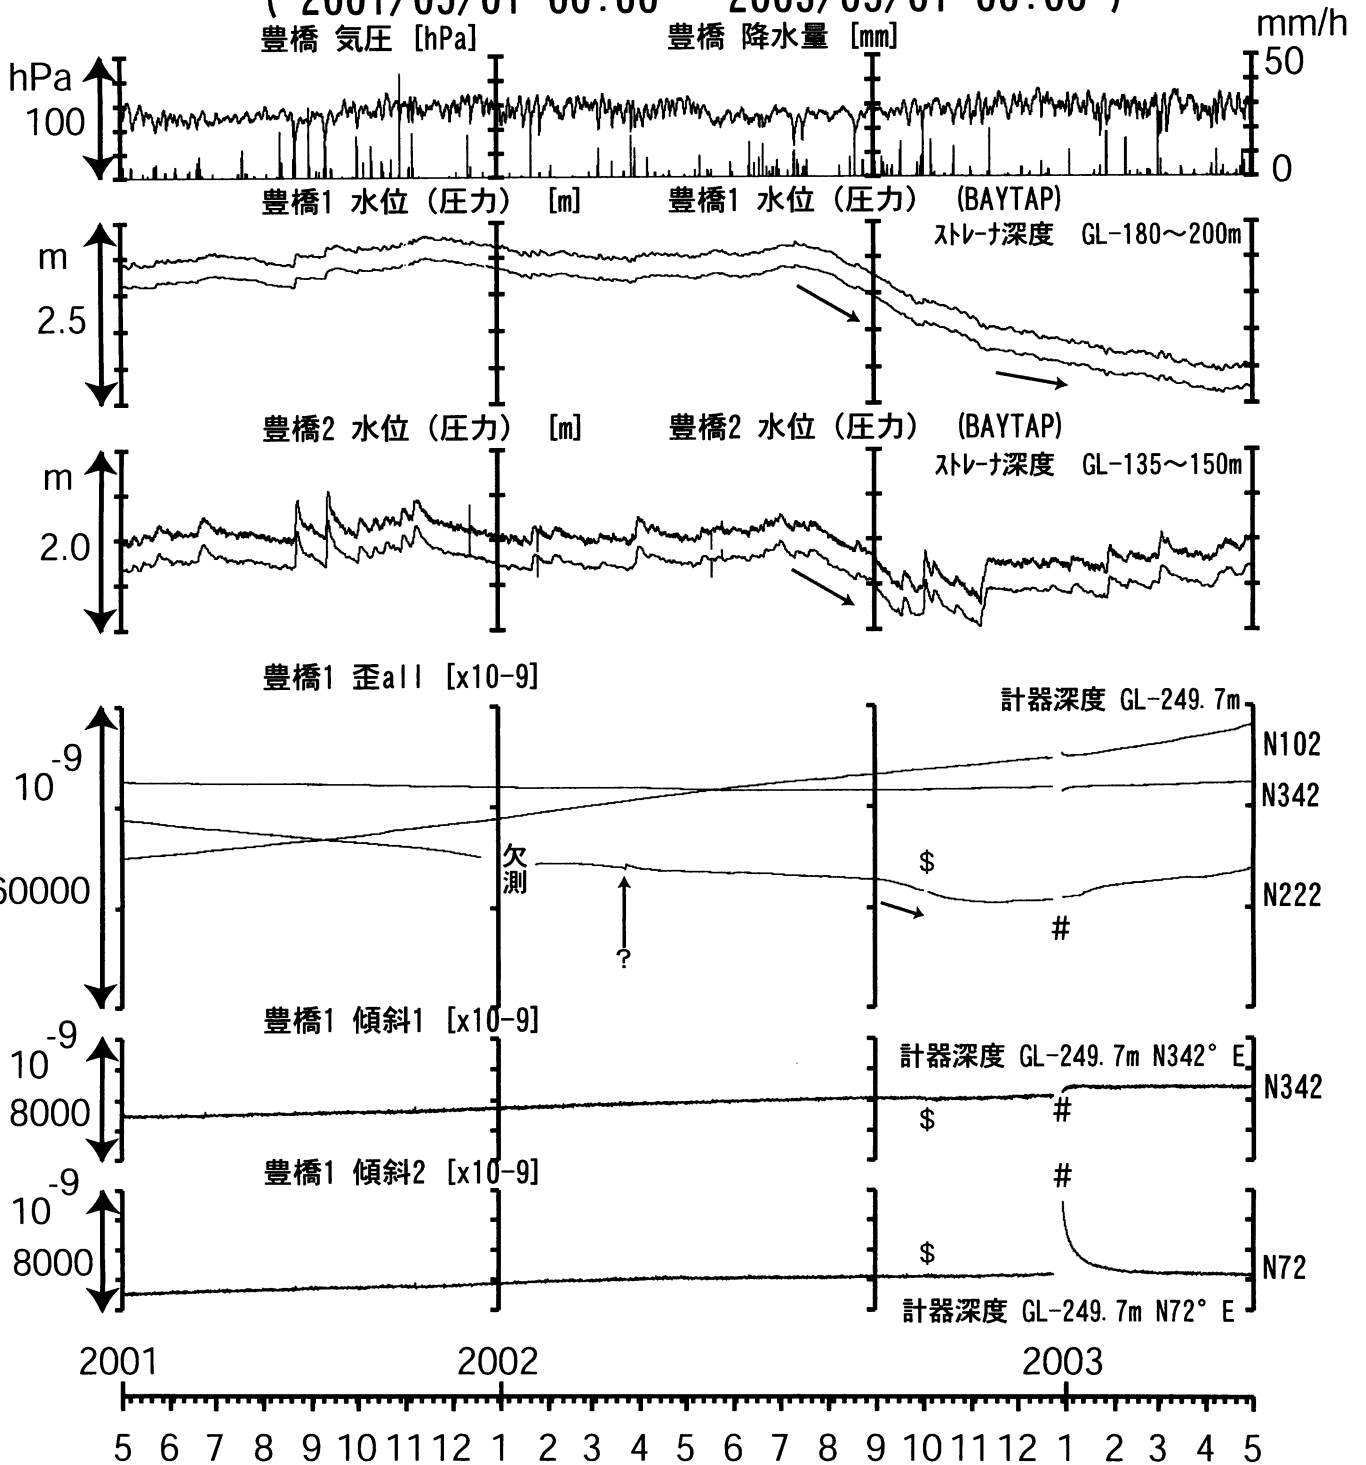
# 東海地域西部（豊橋）長期（時間値） （2001/05/01 00:00 - 2003/05/01 00:00）

#; 充電器故障によるバッテリー消耗.

\$; 保守. ?; 原因不明.

2002年7月から豊橋1の水位が低下し続けている。  
これは、同年6月末からのトンネル工事の影響と思われる。

2002年11月上旬に豊橋2の水位が上昇しているが、  
これもトンネル工事の影響である可能性が高い。

歪 2 (N222) が2002年9月初めから減少していたが、  
2002年11月後半から上昇している。

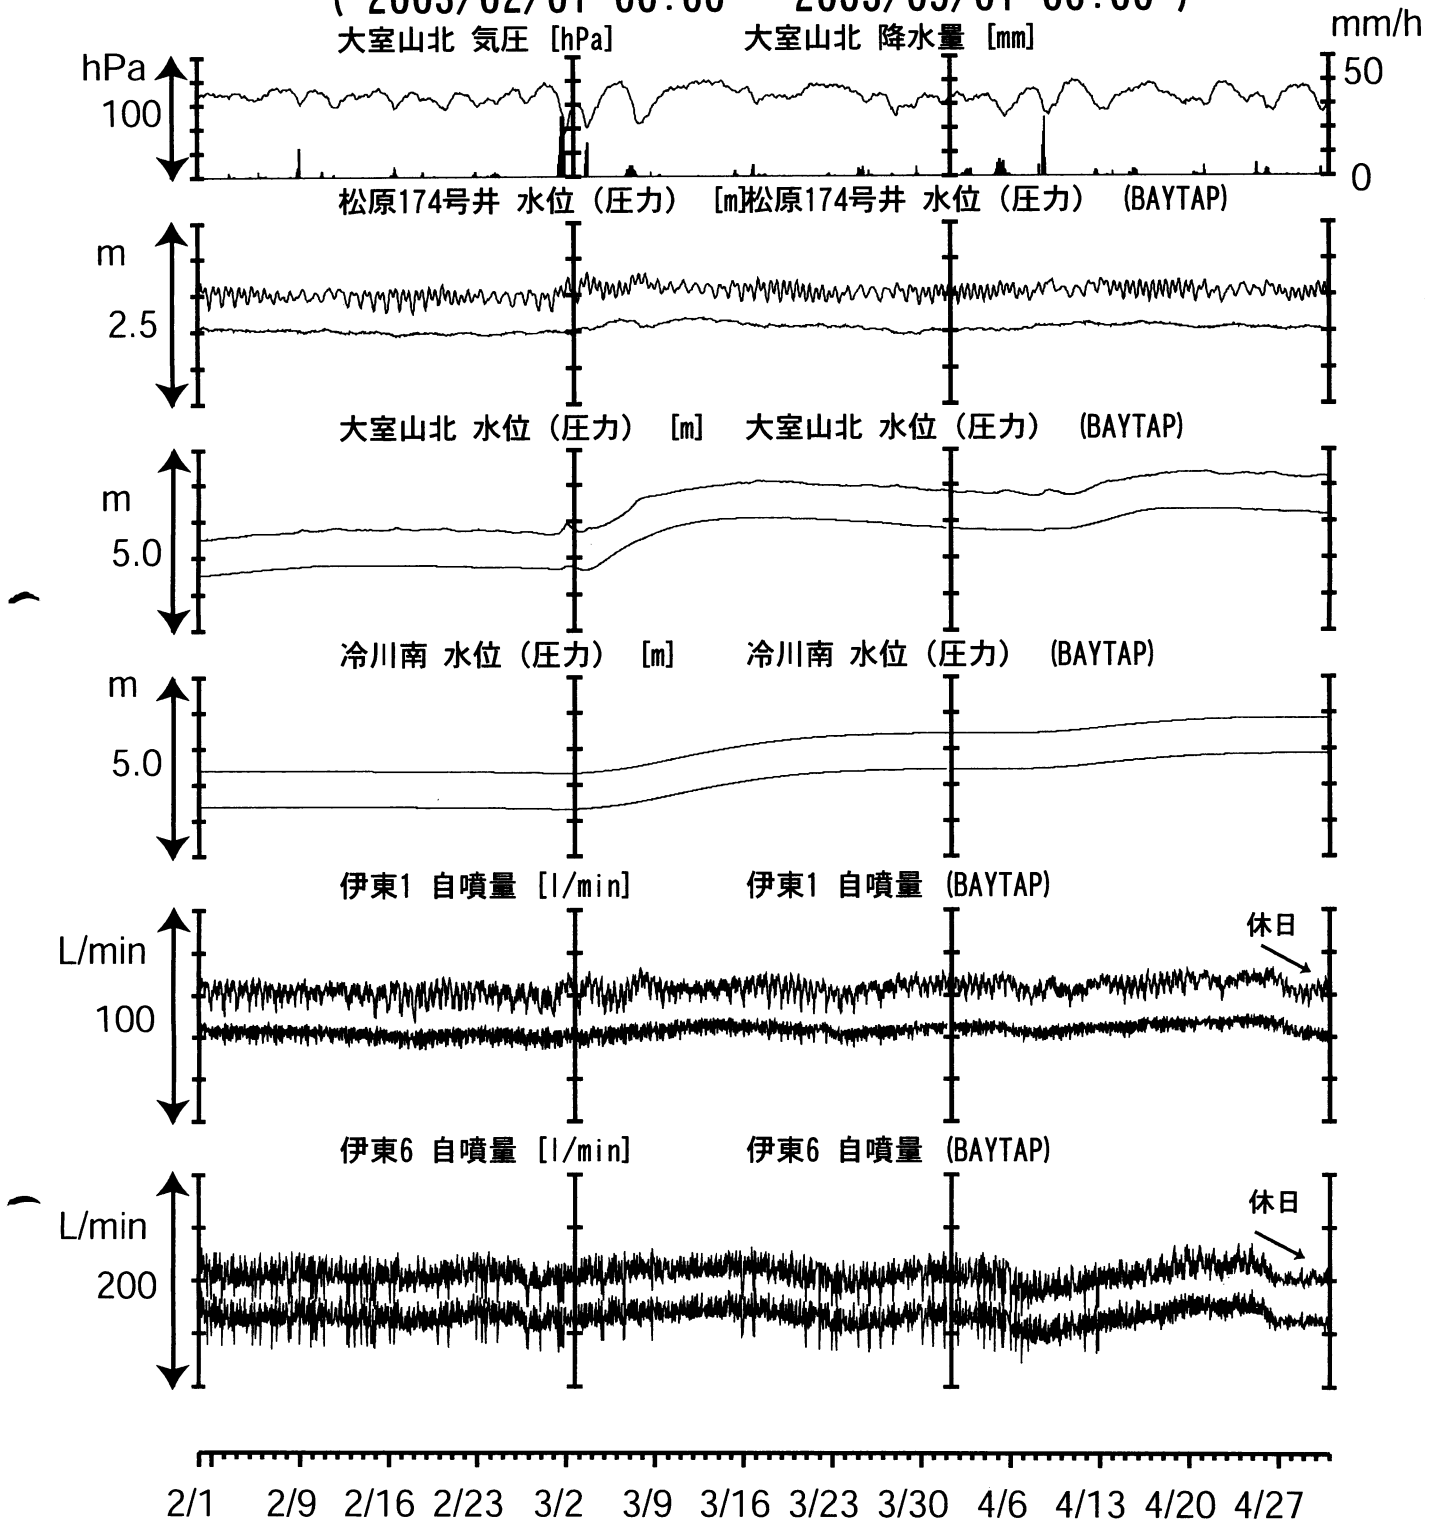
# 伊豆半島東部:地下水位・自噴量 中期 (時間値)

松原174号井は静岡県による観測。  
 伊東6のばらつきは配管の問題によると思われる。  
 伊東は、休日・年末年始に周囲の温泉使用量が増加するため、自噴量が減少する。

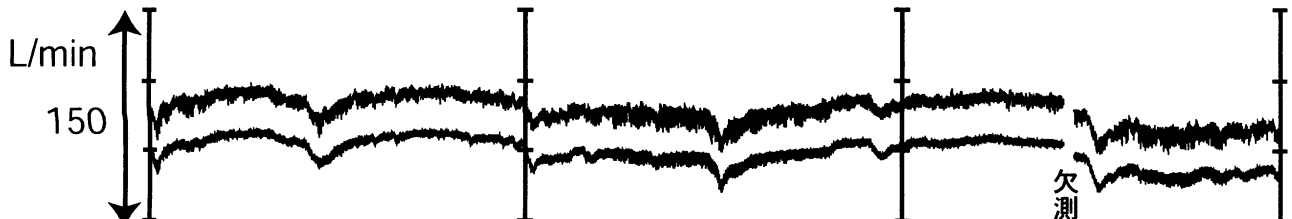
伊東1 自噴量 [l/min]

松原174号井は静岡県による観測。  
 伊東は、休日・年末年始に周囲の温泉使用量が増加するため、自噴量が減少する。  
 伊東6のばらつきは配管の問題によると思われる。  
 伊東1自噴量の2002年12月中旬における欠測は、停電による機器不具合のためである。  
 機器再設定後、自噴量の絶対値が小さくなっているが、見かけ上のものである可能性が高い。
