太陽電池モジュールの性能が劣化

高電圧システムにおいて、太陽電池モジュールの出力が大幅に

低下する現象

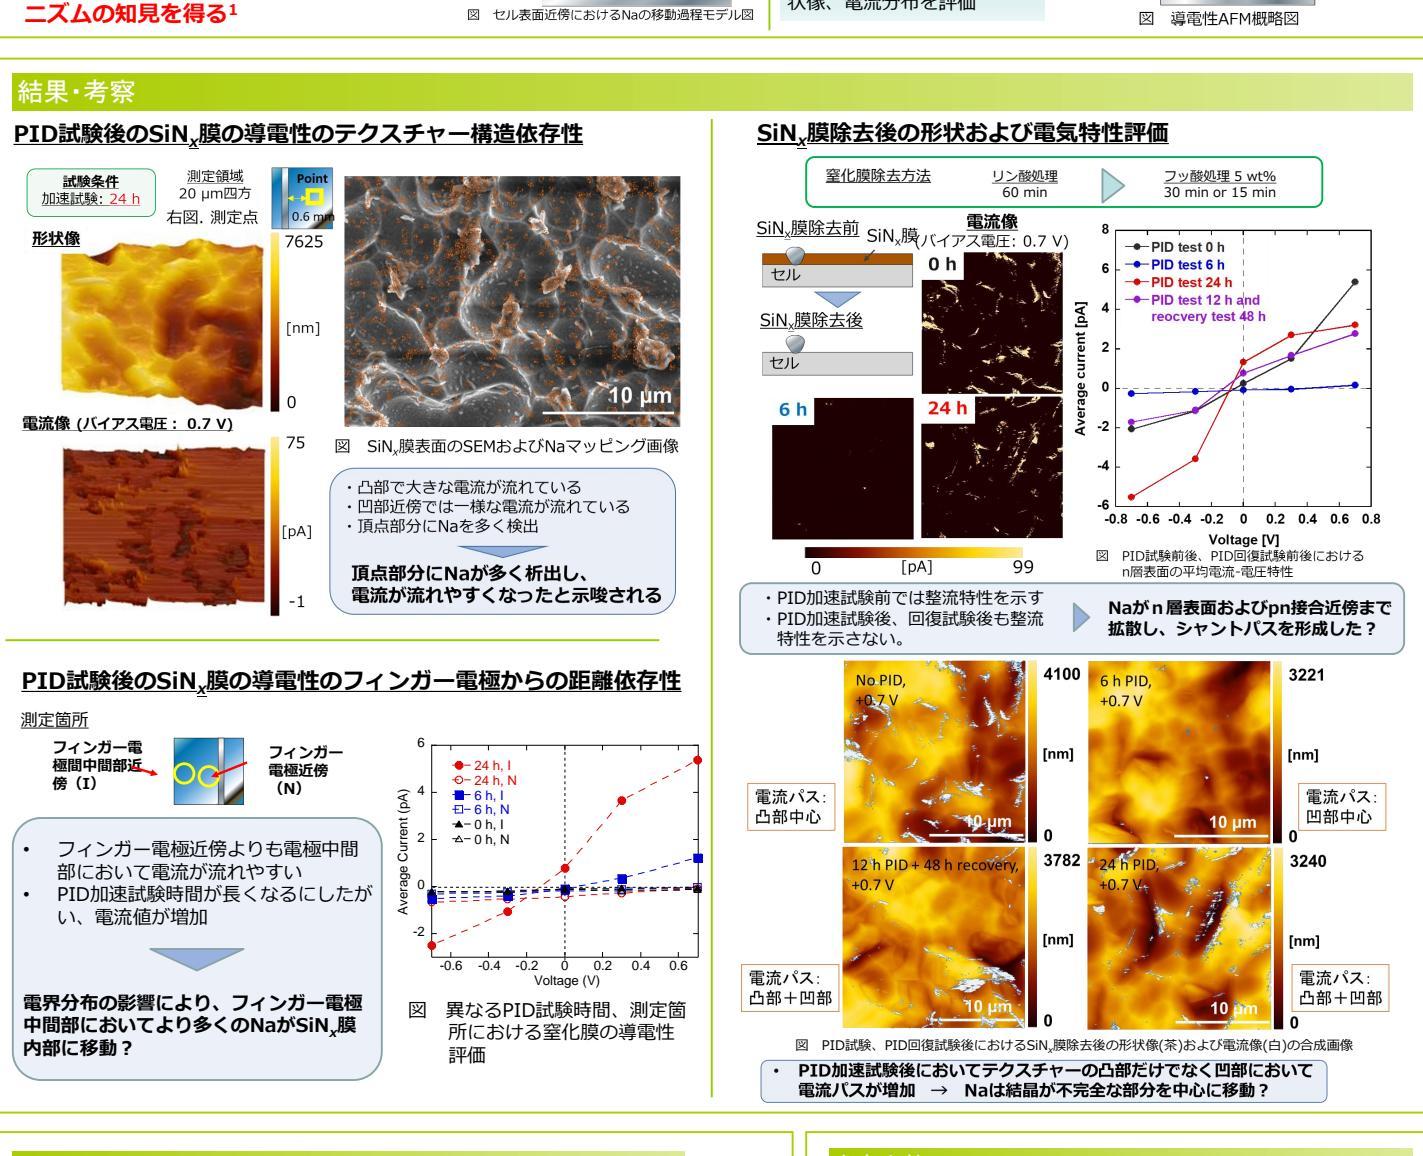
(conductive-Atomic Force Microscope)

形状像、電流像を同時に評価

局所的なI-V特性評価が可能

SiN_x膜上およびpn接合上の形 状像、電流分布を評価
