国見山南東方の地表変状

国見山南東方（地点11）で認められた地表変状
 （金田平太郎・栗田泰夫・丸山 正）

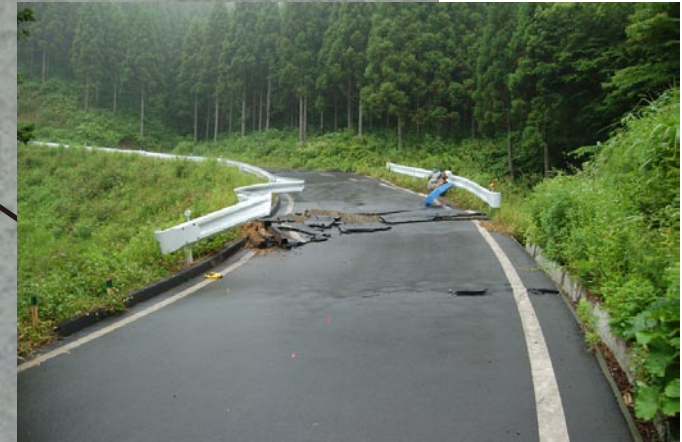
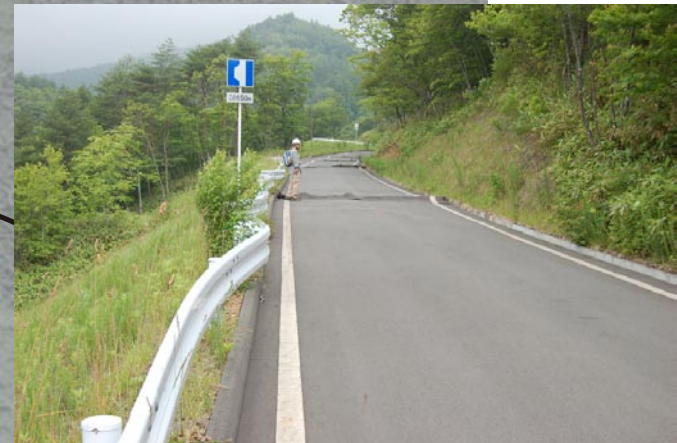
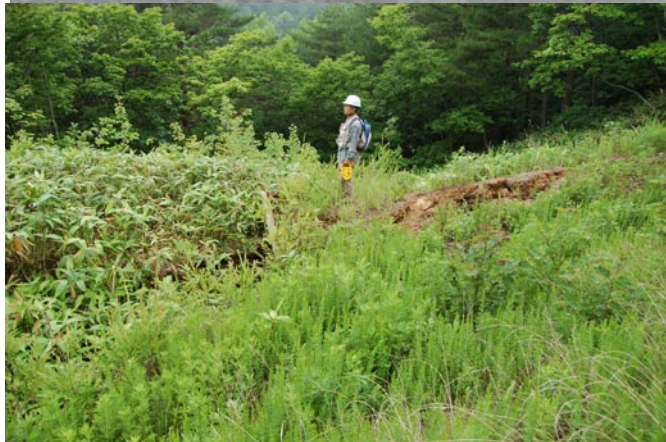
山地斜面上に比高50cm程度の逆向き低崖つづく。
 水平短縮と左横ずれあり。
 一部は既存の逆向き低崖の基部に沿う。

開口~35cm

短縮~145cm

開口~57cm

左横ずれ~50cm

山地斜面上に比高50cm程度の逆向き低崖。
 一部は既存の逆向き低崖の基部に沿う。

短縮計~100cm
