表層型メタンハイドレートの研究開発 2022年度 研究成果報告会

環境影響評価の概要と進捗

産業技術総合研究所 環境創生研究部門
鈴村 昌弘

上越沖掘削調査における環境影響評価手法の検討

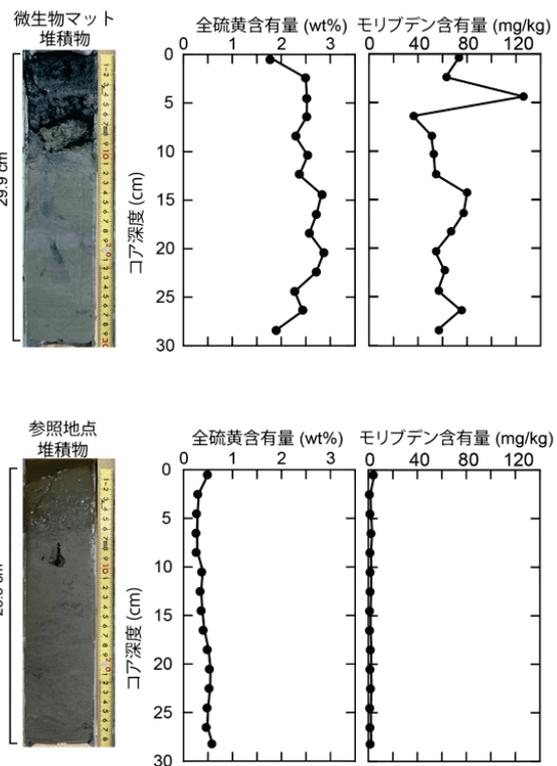
図4 堆積物コアの半割写真ならびに堆積物に含まれる硫黄およびモリブデン含有量

微生物マットの堆積物にモリブデンが通常の10～100倍に濃集

- 底層まで溶存酸素濃度の高い日本海の特徴
- マット堆積物内の強い還元状態

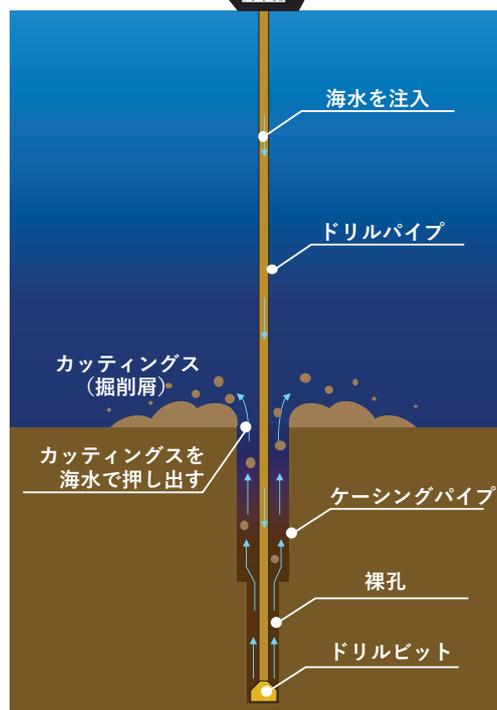
ライザーレス掘削の概要

JAMSTEC「ちきゅう」のサイトを参考に作図
 ※当該掘削調査ではケーシングパイプは使用しない

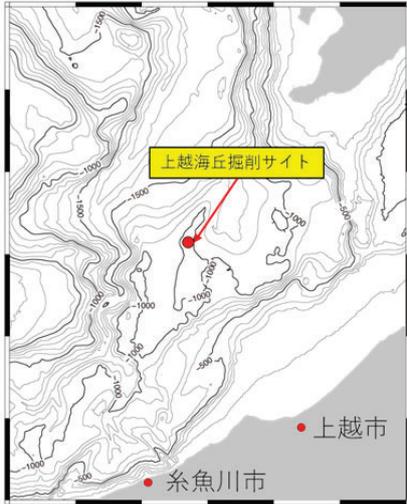
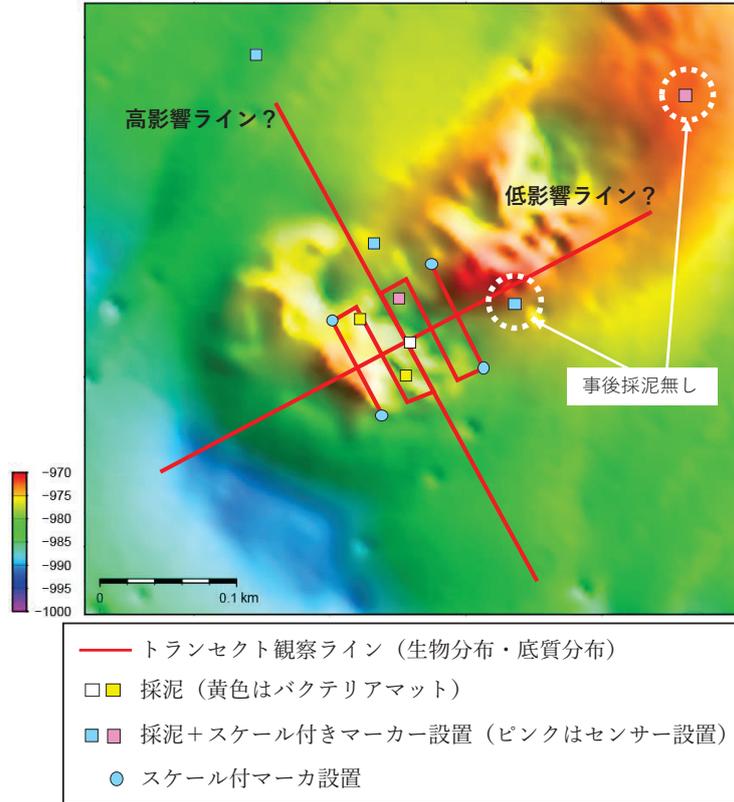
採泥・マーカ―設置点及びトランセクト観察ライン

事前航海：2022/8/20～9/1
掘削：2022/9/18～9/19
事後航海：2022/10/7～10/18

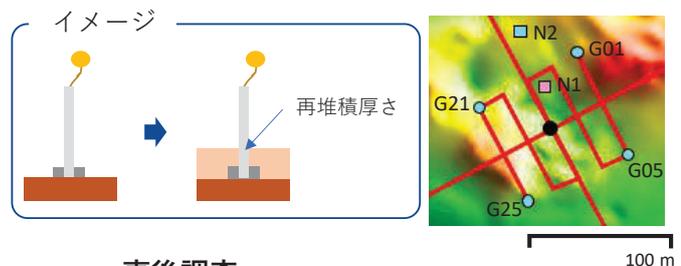
速報：スケール付きマーカーの設置

掘削による再堆積の評価のため30 cmのスケール（物差し）付きマーカーを掘削点中心に複数設置

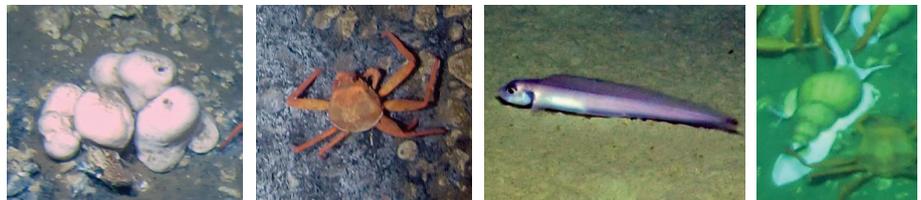
25 mごと（全長500 m）に確認された生物の個体数（矢印は掘削点）

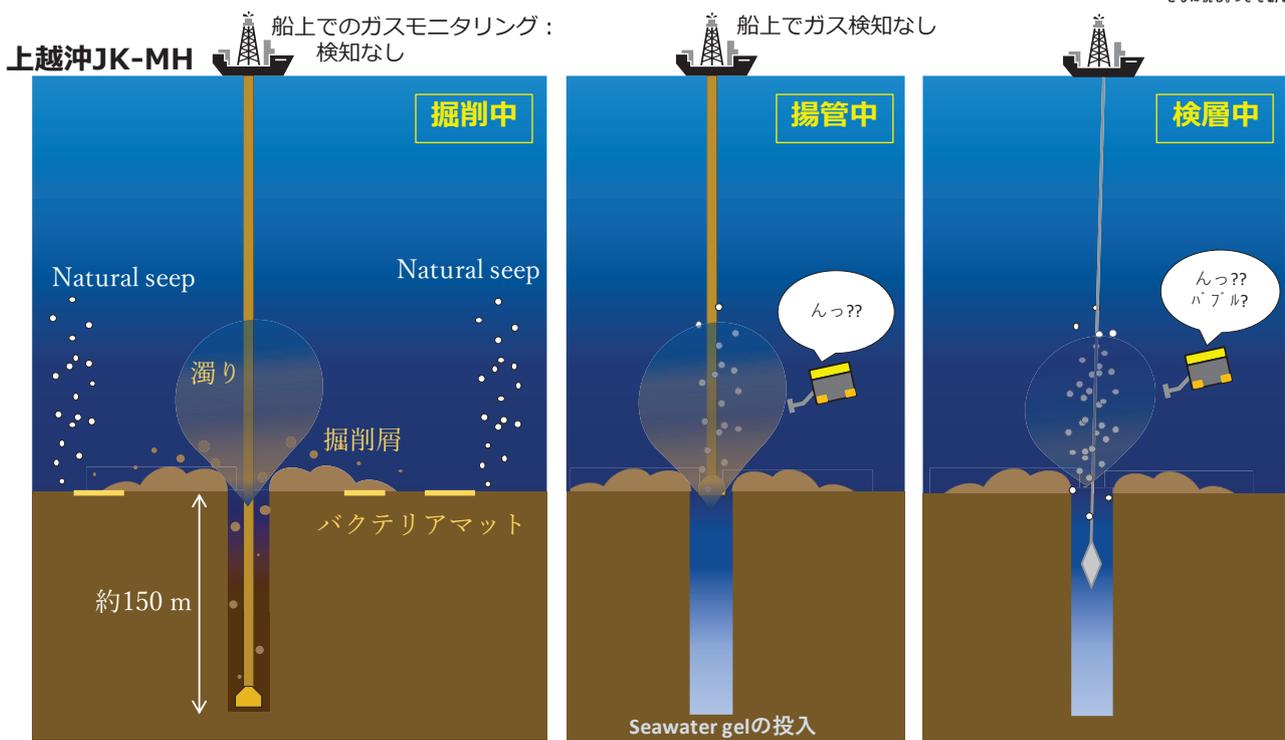
上越沖掘削調査におけるメタンシープの発生

海底掘削で稀に生じる管内を通じての著しい出ガス（ガスキック：掘削船の退避等が必要）は確認されていない

※2014-2015年 明治大学の最上トラフ・海鷹海脚の掘削（LWD）調査において73坑のうち3箇所が出ガスにより掘削中止

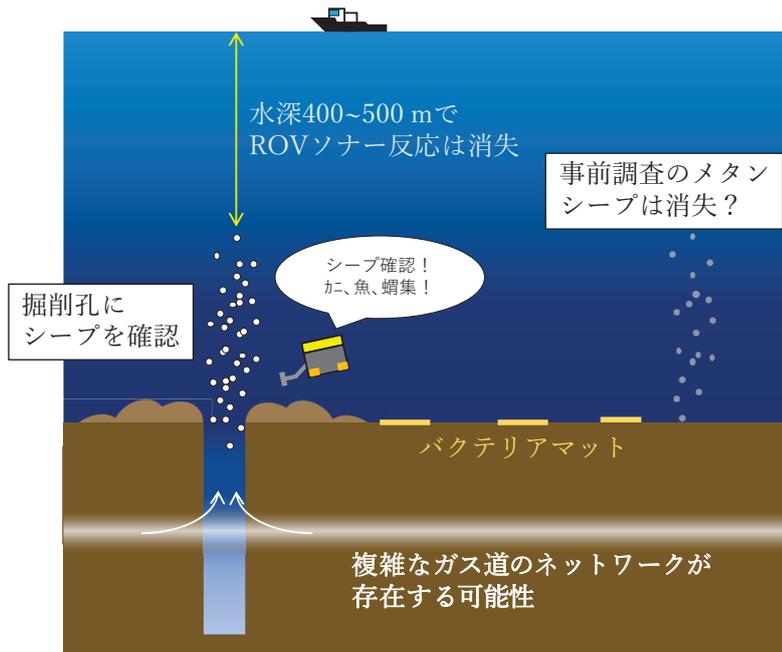
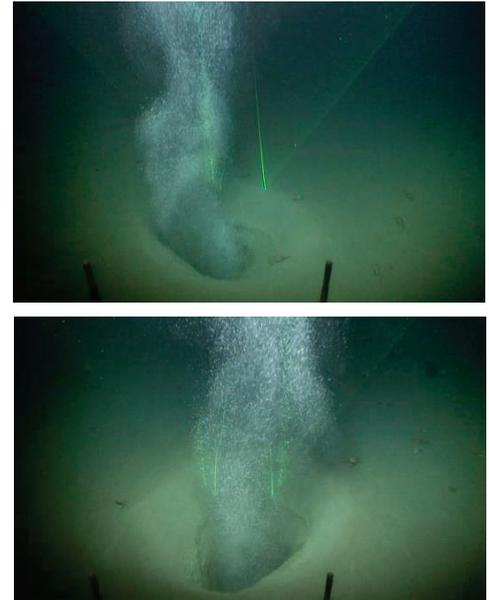
事後調査における掘削孔のメタンシープの確認

- 掘削孔にメタンシープを確認
- 1本のシープとしてのフラックスは大きいですが、上越沖の他海域などで見られる複数シープ（クラスター）のフラックスと同程度? ⇒ 今後、定量的評価は必要（動画などから）
- 周辺のメタンシープが消失（調査中に存在を確認できなかった）。海底下に複雑なガスネットワーク?
