表層型メタンハイドレートの研究開発 2024年度 研究成果報告会 (2024/12/5)

上越沖及び酒田沖MH胚胎域での地盤強度調査(3) 室内土質試験とワイヤライン検層の対比

産業技術総合研究所
エネルギープロセス研究部門
地圏資源環境研究部門

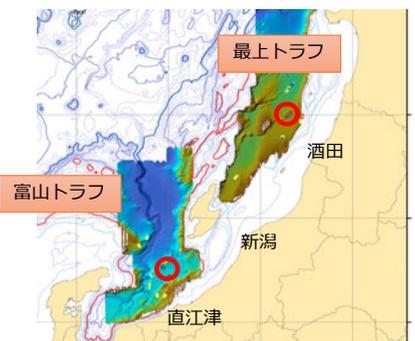
■ 海底地盤強度調査の実施海域

酒田沖 (水深530~540m)
2021年8月: POSEIDON-1
2023年8月: ちきゅう

上越沖 (水深910~990m)
2022年9月: ちきゅう
2023年8月: ちきゅう

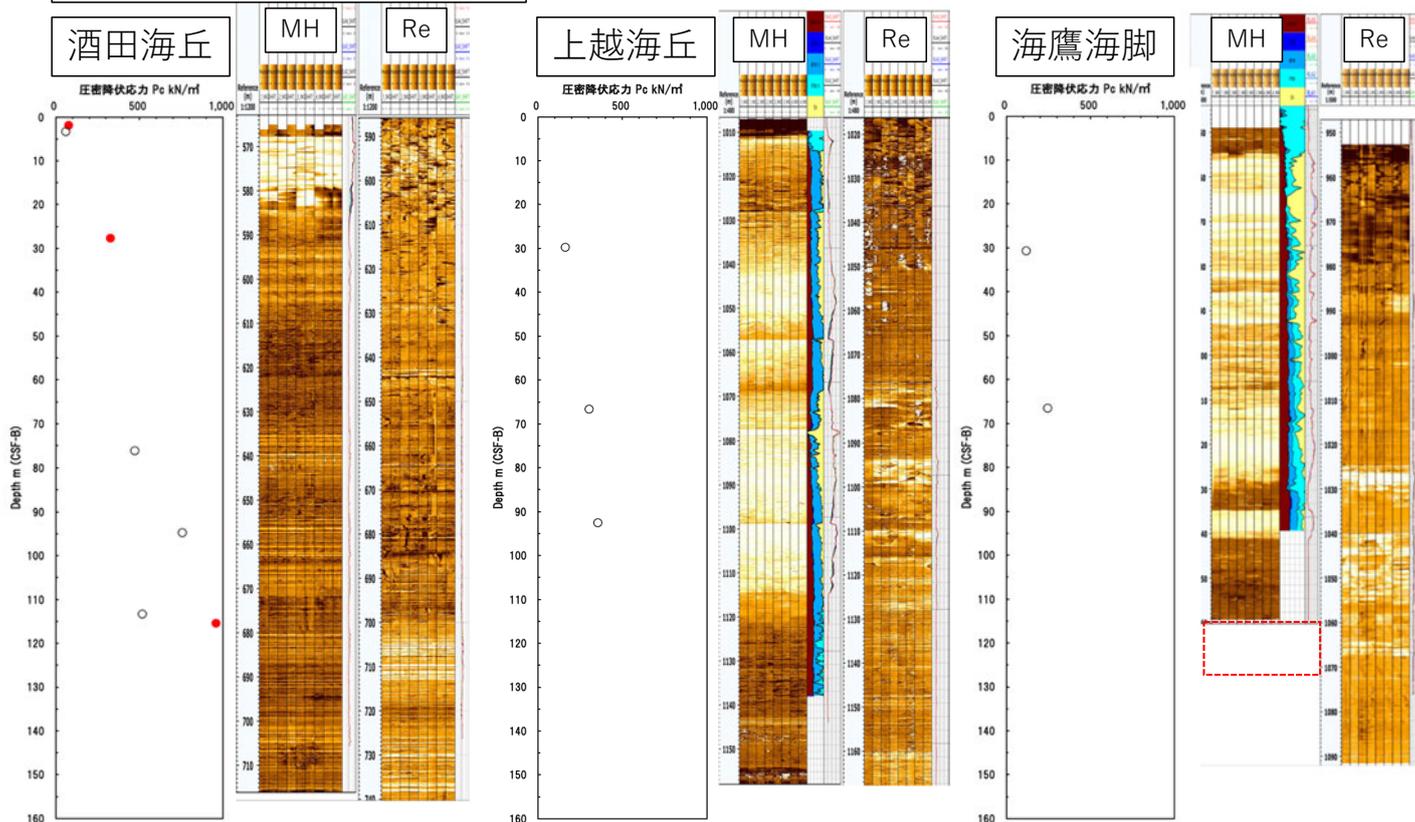
圧密試験結果（定ひずみ）

※1 構造を見やすくするため、MHサイトとReサイトのFMIイメージの輝度のレンジは異なる
 ※2 泥層主体の地層から通常コアラで試料採取を行っている

- 本年度、ワイヤライン検層と室内土質試験結果対比を対比した
 - ✓ 圧密降伏応力、粘着力、せん断抵抗角について、MHサイトとリファレンスサイトにおける差異は少ない。
 - ※ コア試料は圧力コアラーではなく通常コアラーで取得している。

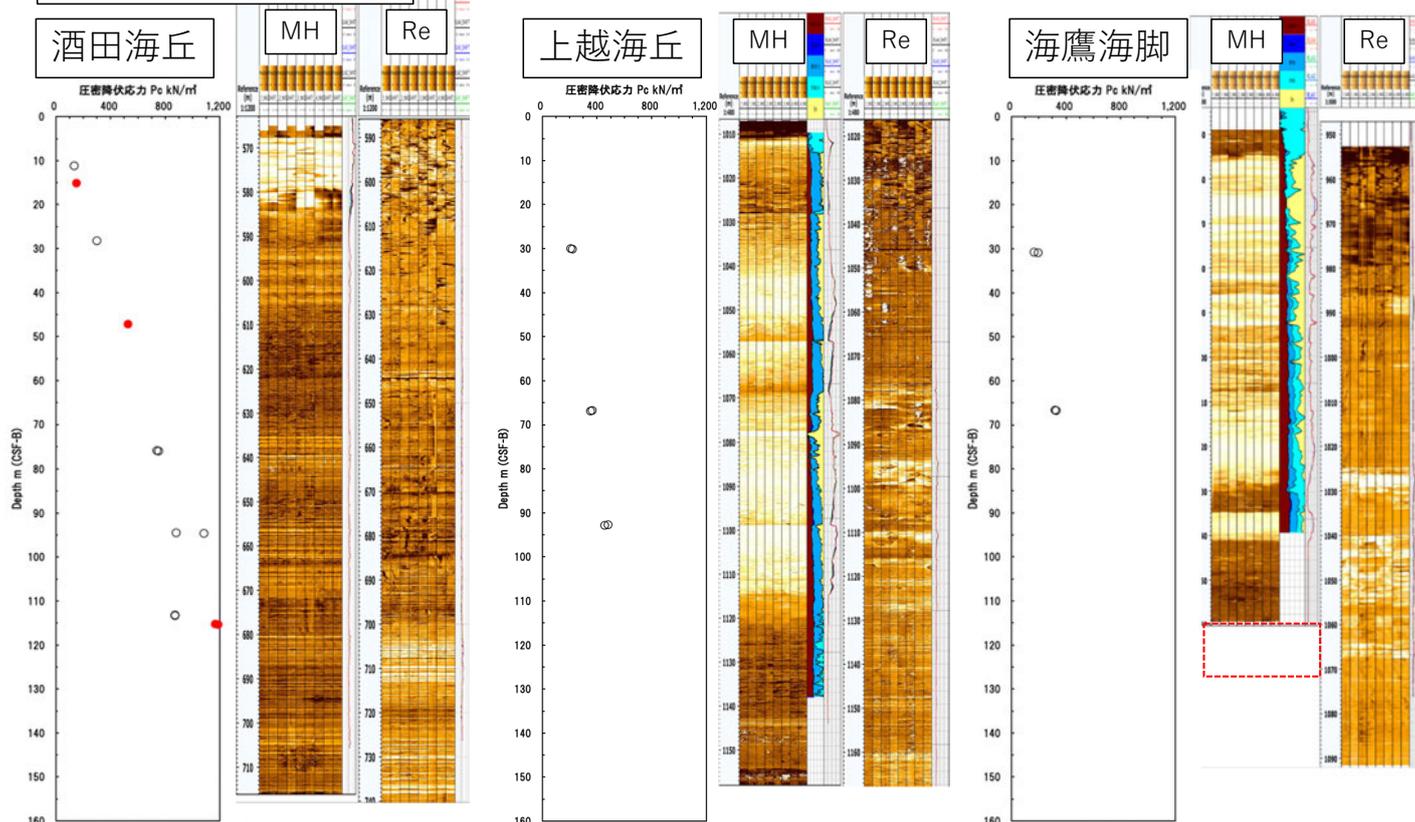
圧密試験結果（ K_0 ）

※1 構造を見やすくするため、MHサイトとReサイトのFMIイメージの輝度のレンジは異なる
 ※2 泥層主体の地層から通常コアラで試料採取を行っている

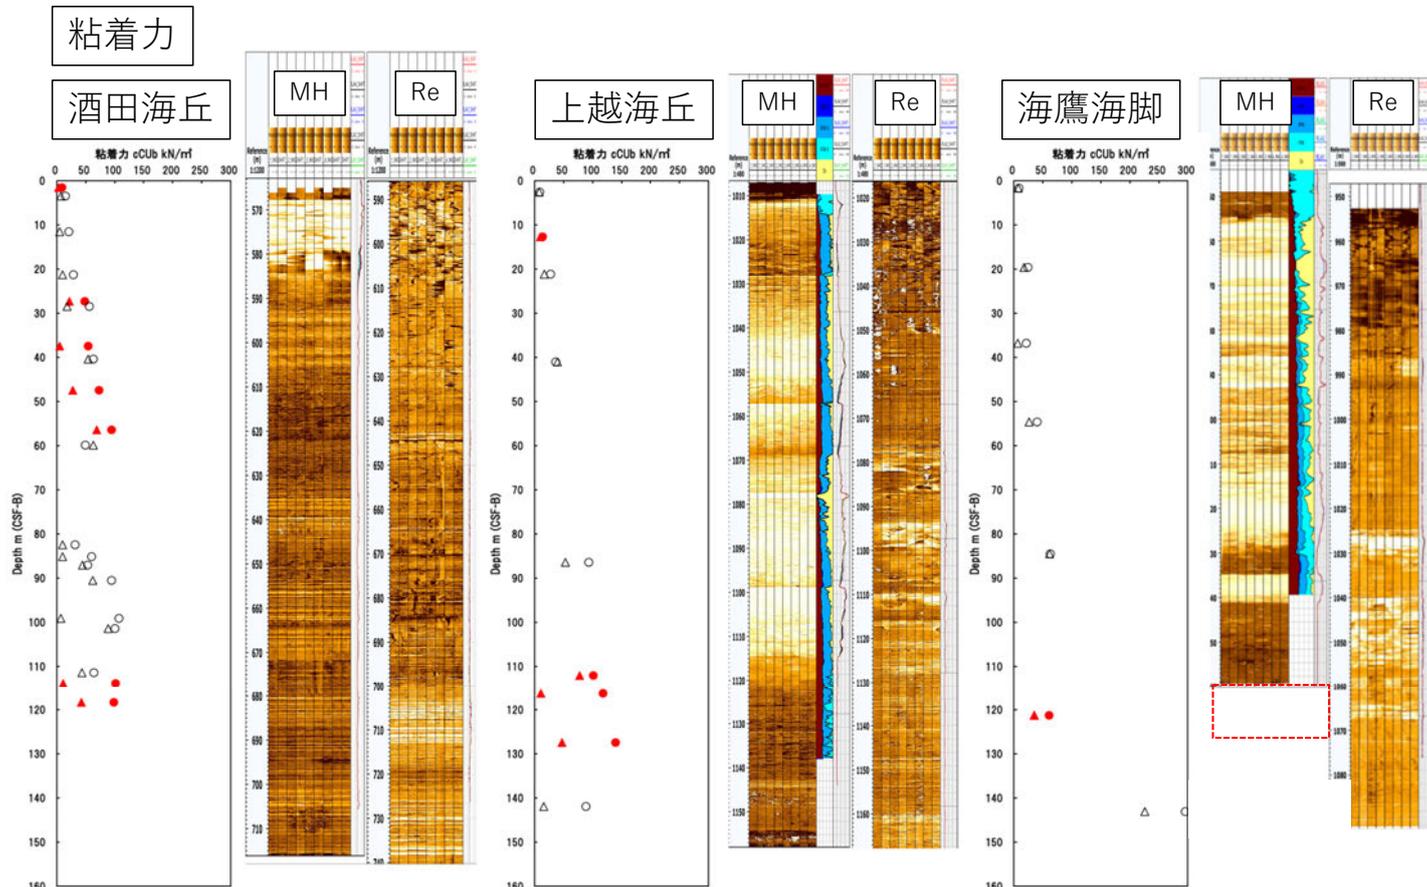
室内土質試験実施状況：結果（せん断）

※1 構造を見やすくするため、MHサイトとReサイトのFMIイメージの輝度のレンジは異なる
 ※2 泥層主体の地層から通常コアラーで試料採取を行っている

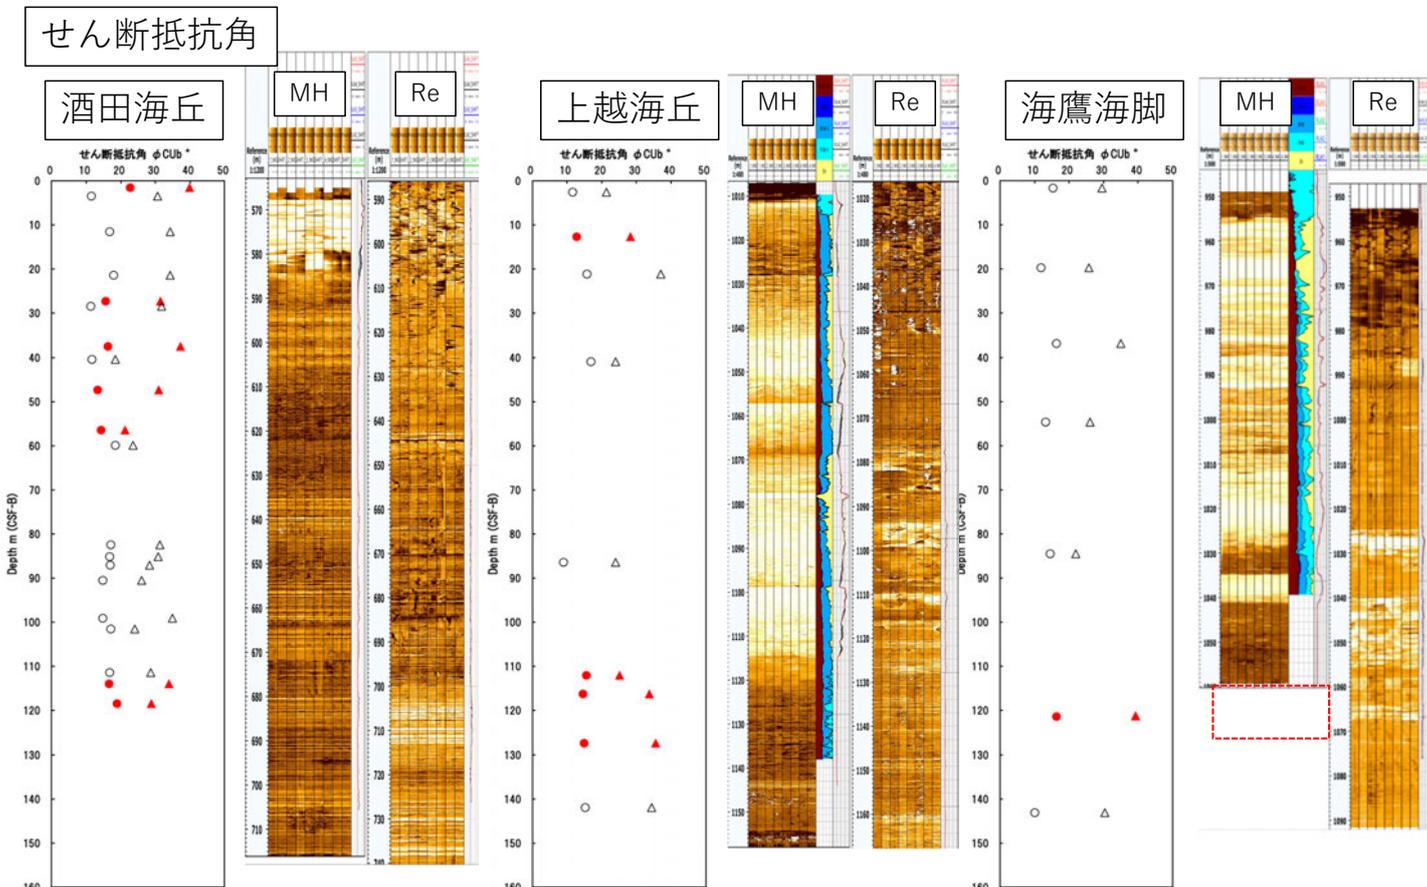
室内土質試験実施状況：結果（せん断）

※1 構造を見やすくするため、MHサイトとReサイトのFMIイメージの輝度のレンジは異なる
 ※2 泥層主体の地層から通常コアラーで試料採取を行っている

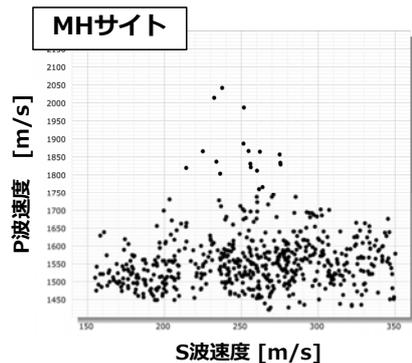
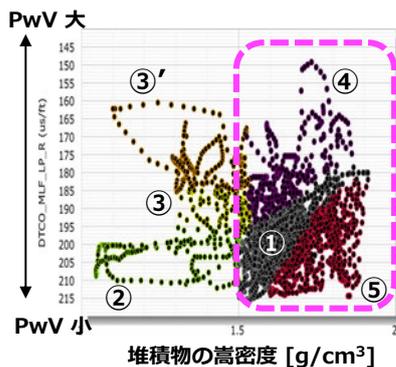
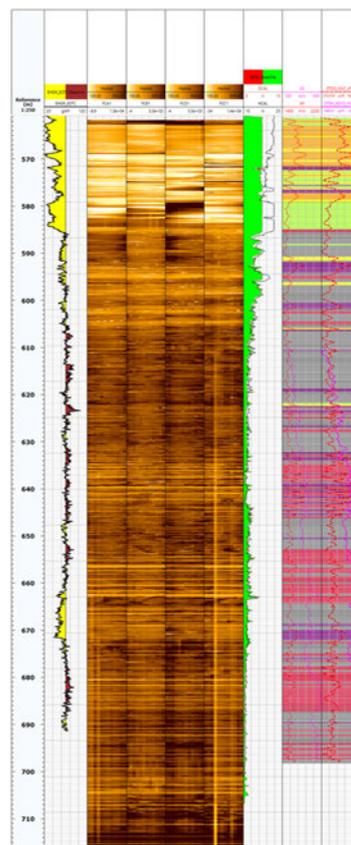
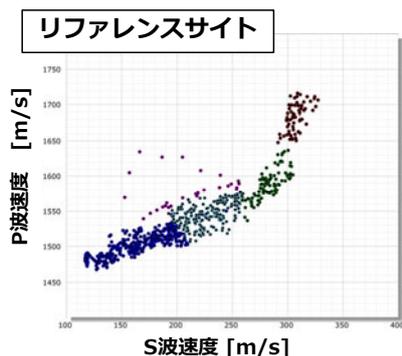
2023年度の成果報告会での報告（検層解析抜粋）

- ① 通常の堆積物
- ② P波速度変化せずor 低下&密度低下 → ガス含みMH層
- ③ P波速度が微増し密度低下 → MH層
- ③' P波速度が増加&密度低下 → MH層
- ④ P波速度が増加&密度増加 → 炭酸塩等による膠着？
- ⑤ P波速度は低下&密度増加 → ガス含みの泥質堆積物層

- 2023年度にリファレンスサイトのワイヤライン検層を参考にMHサイトの地下構造を推定した
 1. メタンハイドレートの分布と胚胎状態
 2. 炭酸塩の存在する深度の検討
 3. ガス含み堆積物の存在する領域の検討
