# 表層型メタンハイドレートの研究開発 2024年度 研究成果報告会

## 上越沖及び酒田沖MH胚胎域での掘削影響調査(1) 音響探査、海底画像撮影、表層堆積物から推定した 再堆積層分布

地圏資源環境研究部門 浅田 美穂・佐藤 幹夫  
環境創生研究部門 太田 雄貴

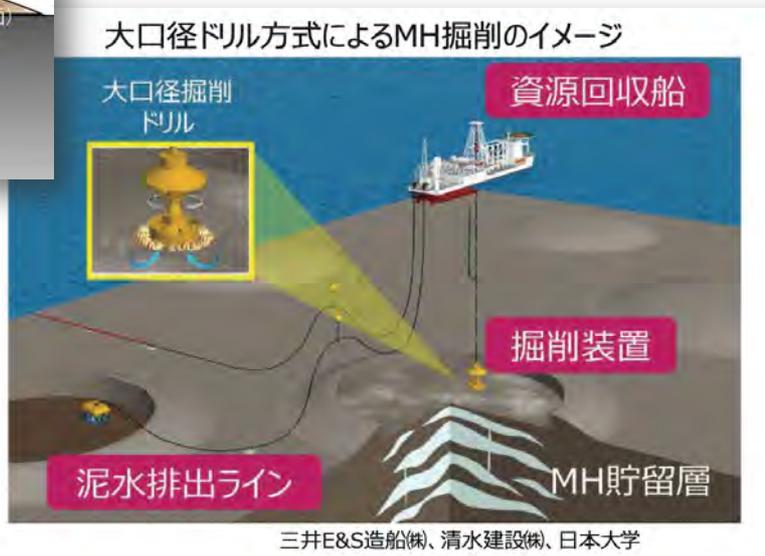
掘削による再堆積層発生概念図

掘削に伴う海底擾乱が周辺の海底環境へ影響する場合の評価手法を検討

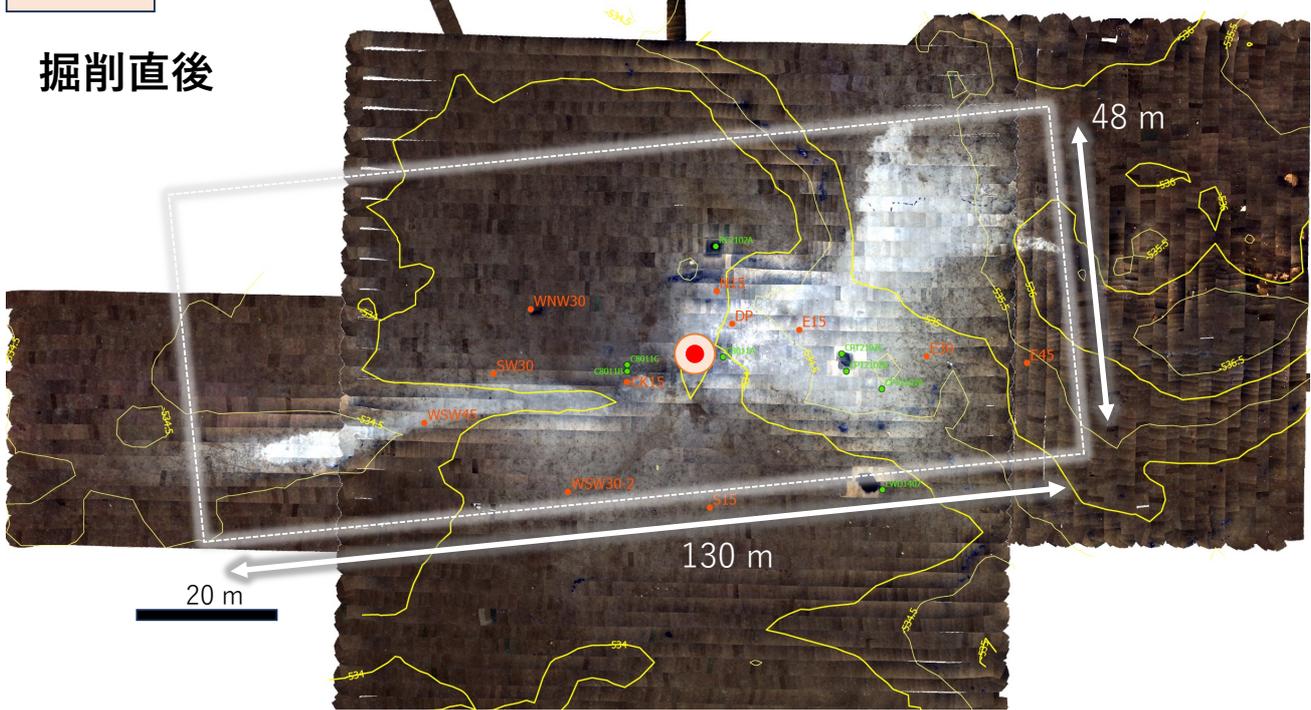
掘削直後

掘削孔から東西に広がる再堆積分布を確認

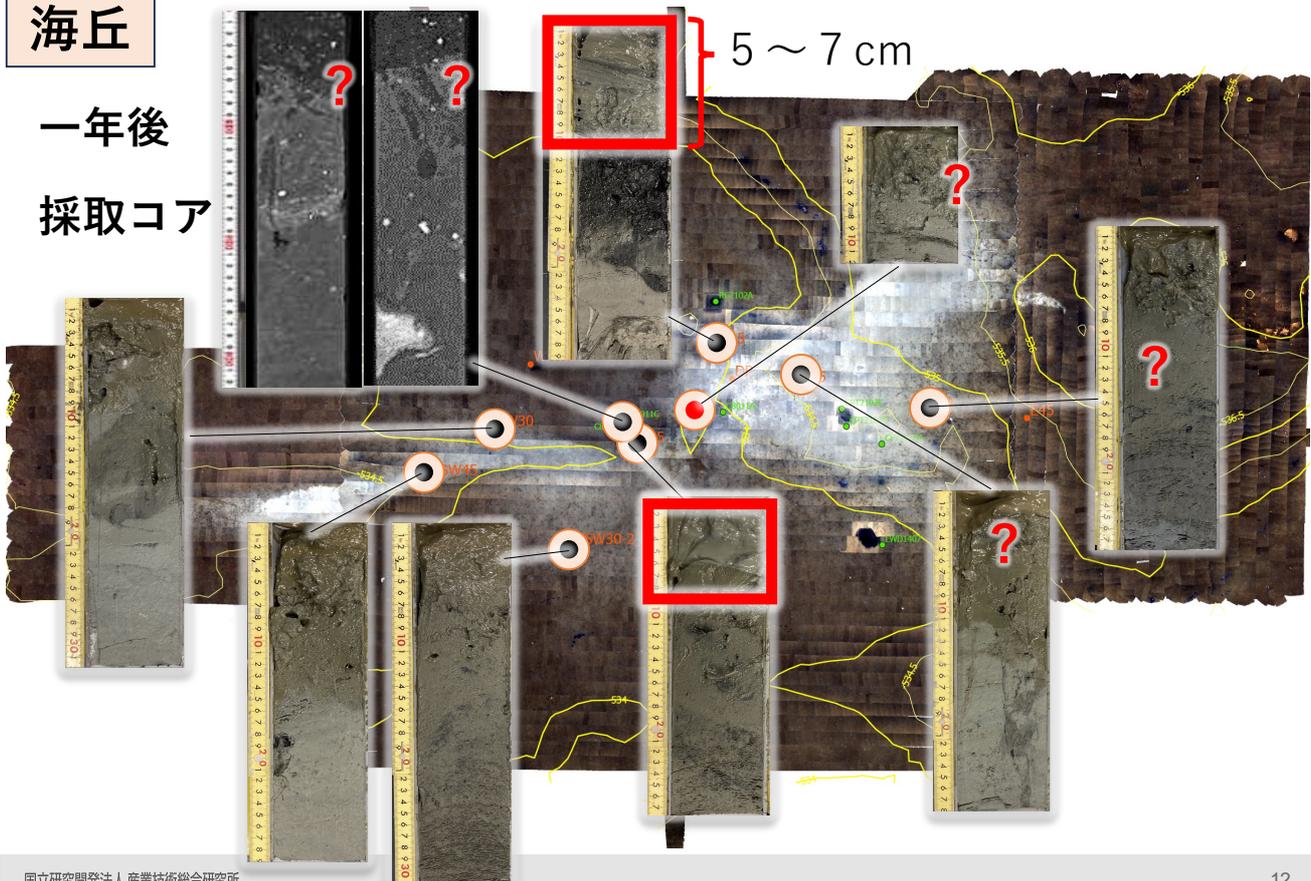
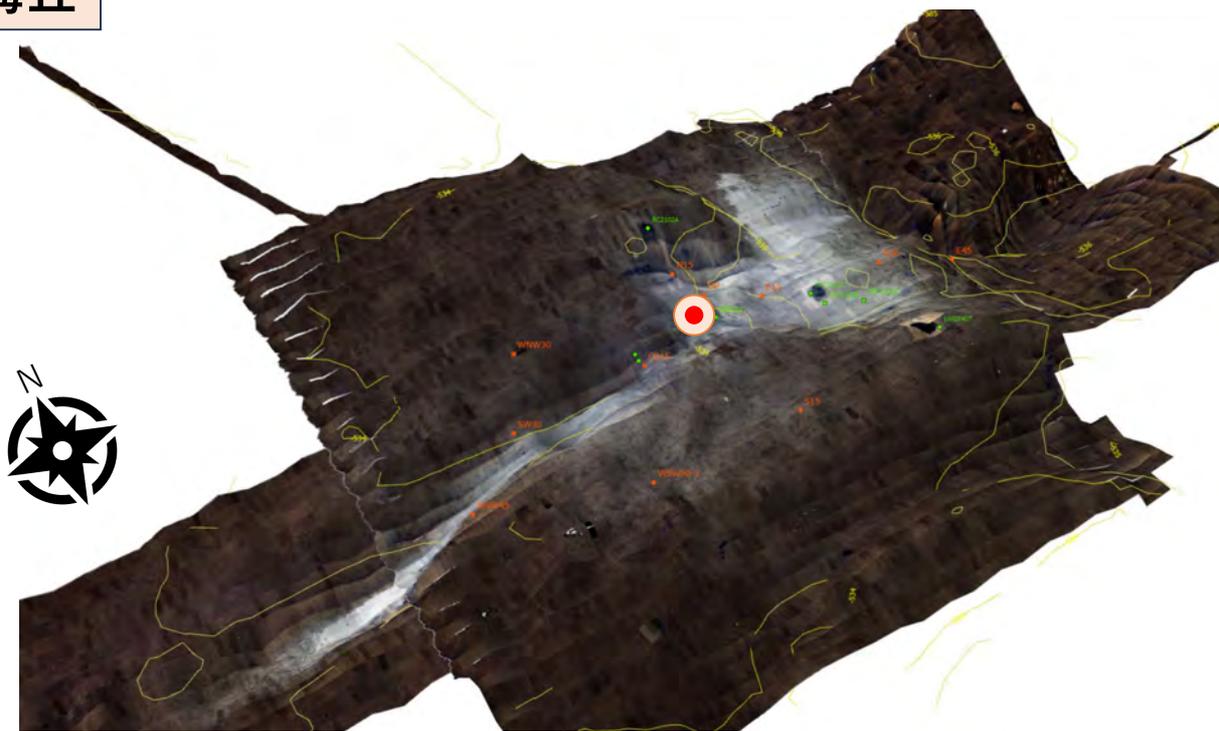
一年後

再堆積分布域が掘削孔から地形に沿って広がる様子を確認

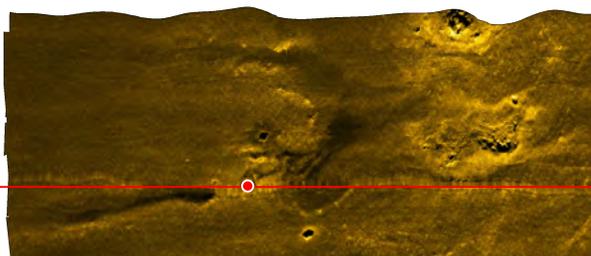
後方散乱強度分布

掘削孔周辺でのみ後方散乱強度分布パターンが変化  
= 再堆積の分布域全体を描画しなかった

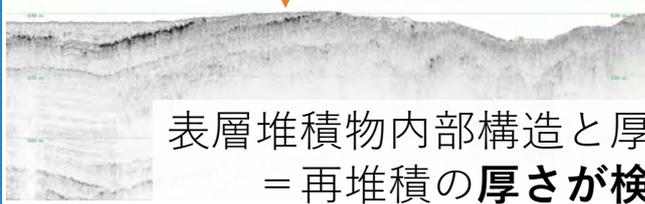
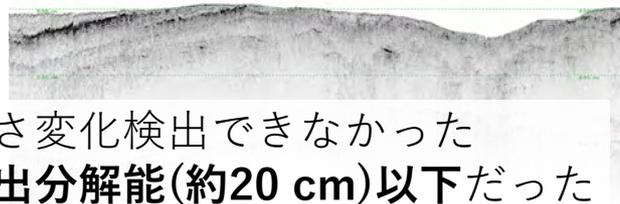
海底下浅部構造 ↓

表層堆積物内部構造と厚さ変化検出できなかった  
= 再堆積の厚さが検出分解能(約20 cm)以下だった

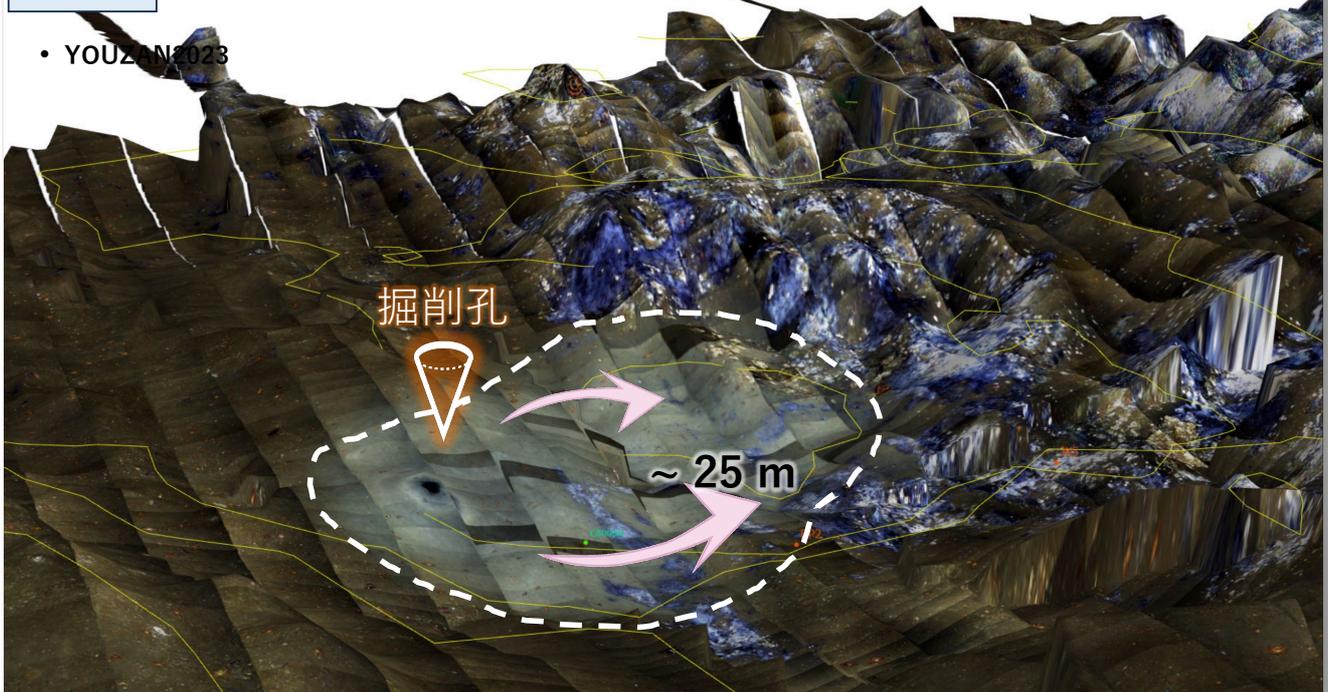
• YOUZAN2023

掘削孔から地形に沿って広がる再堆積分布を確認

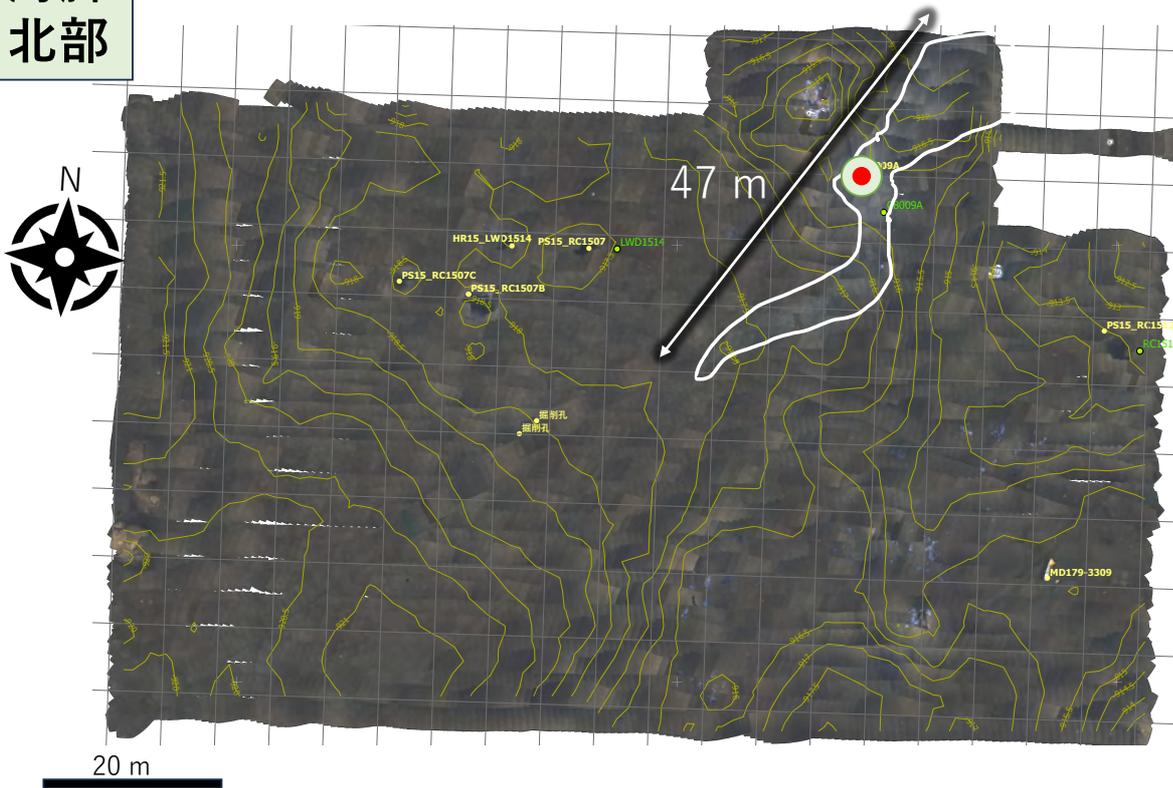
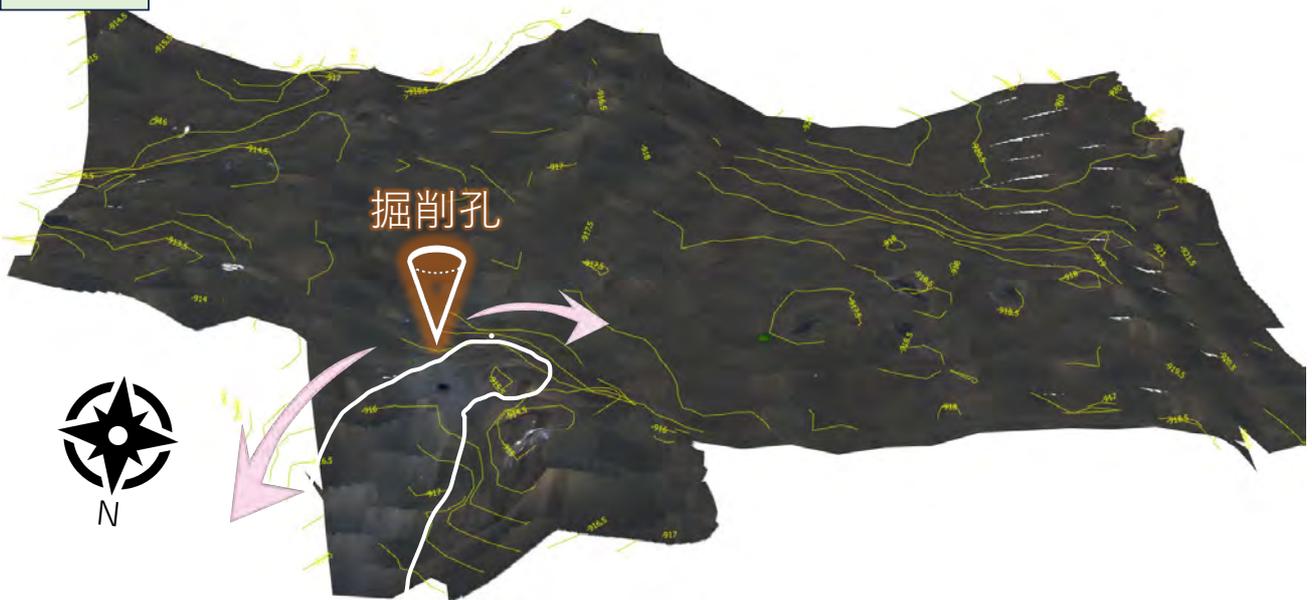
掘削孔から地形に沿って広がる再堆積分布を確認
