# 第203回

地震防災対策強化地域判定会

産業技術総合研究所

## 地質調査総合センター資料

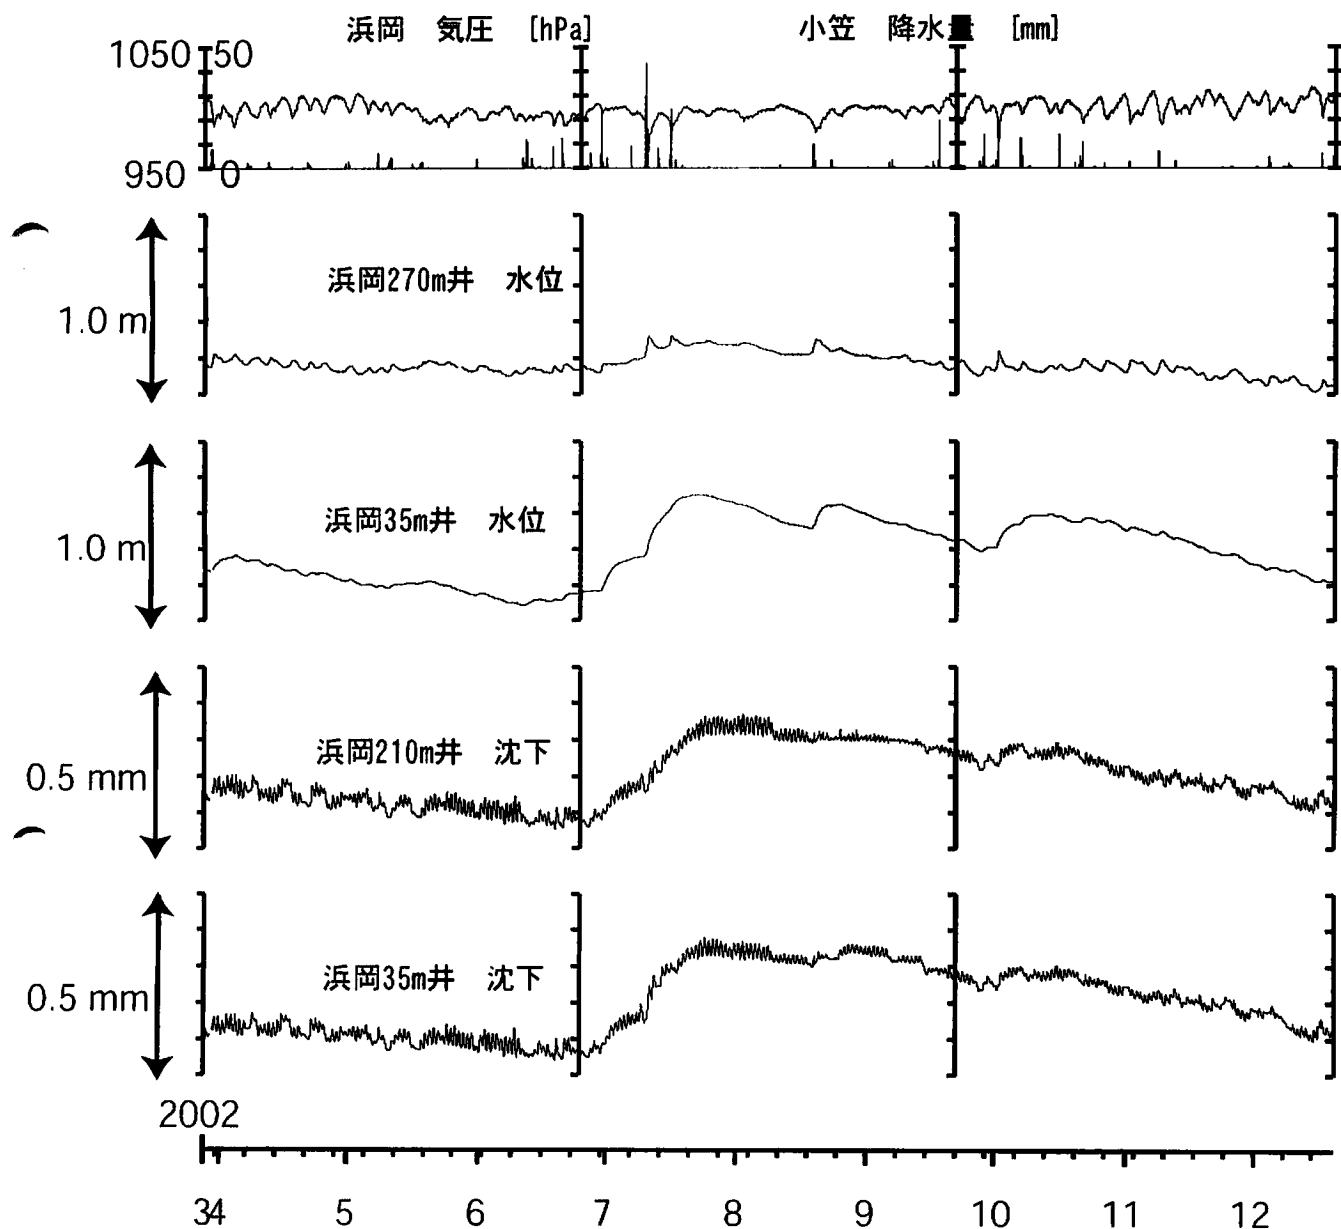
# 浜岡沈下 (時間値)

( 2002/03/28 00:00 - 2002/12/20 00:00 )
