# 第227回

## 地震防災対策強化地域判定会 委員打合せ会

# 地質調査総合センター資料

産総研地質調査総合センター地下水観測井配置図  
(伊豆・東海地域テレメータ連続観測)

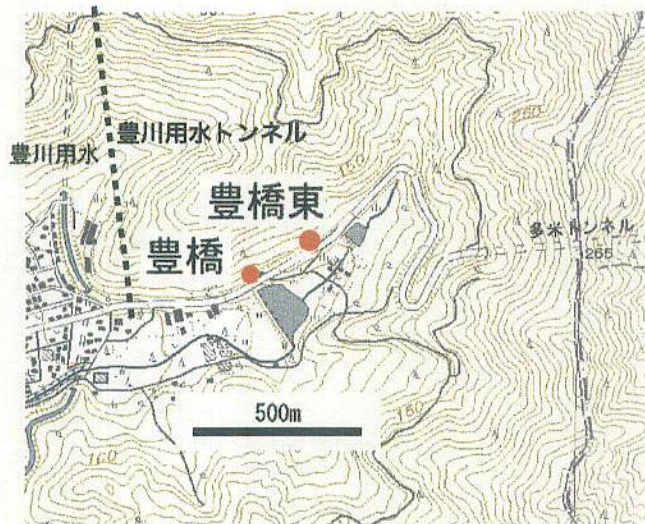
# 豊橋東観測井概念図

豊橋孔1  
北緯： 34° 45' 51.5"  
東経： 137° 28' 0.4"  
標高： 77.4m

豊橋東  
北緯： 34° 45' 57.4"  
東経： 137° 28' 10.3"  
標高： 93.0m

水位計

水温計

ストレーナ

磁力計  
傾斜計  
歪計

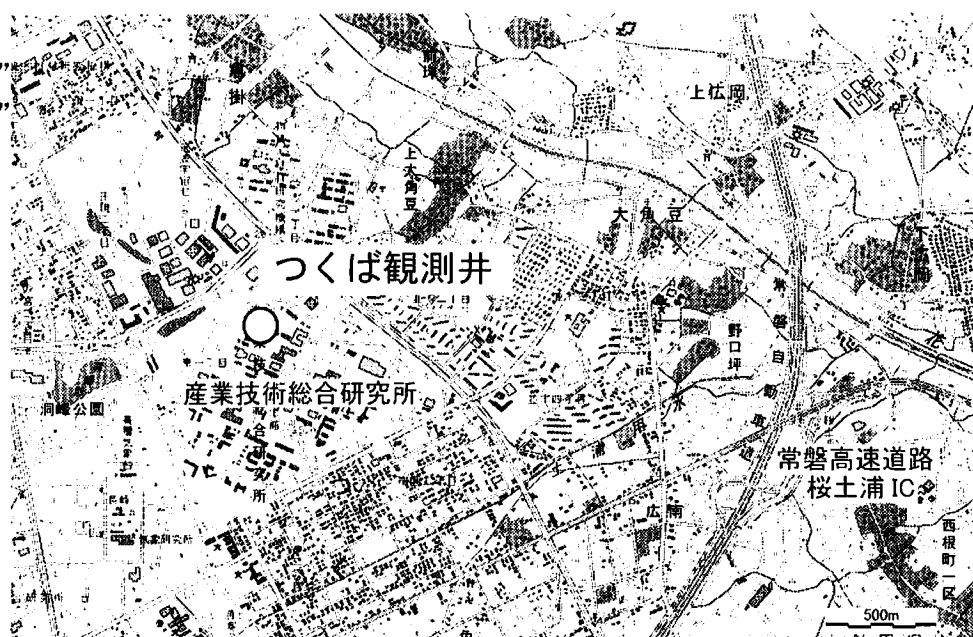
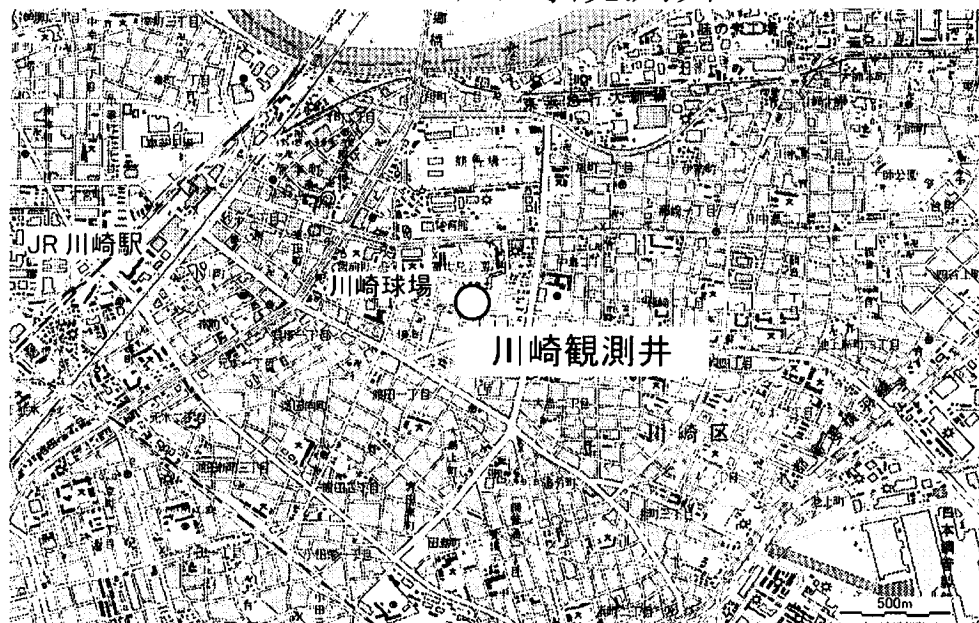
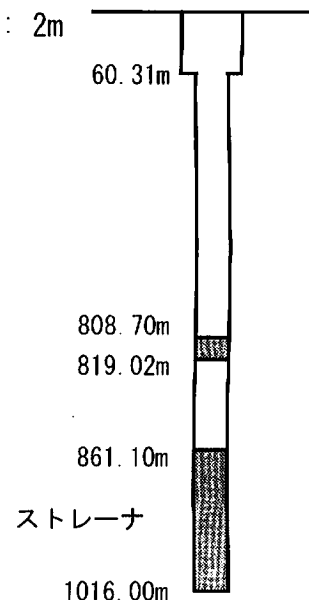
# つくば・川崎観測井 位置・構造図

## つくば観測井

## 川崎観測井

北緯 : 35° 31' 36"  
東経 : 139° 42' 38"  
標高 : 2m
