## 東海・伊豆地域等の地下水観測結果 (2004年11月～2005年1月)

産業技術総合研究所地下水観測井配置図  
(東海・伊豆地域テレメータ連続観測)

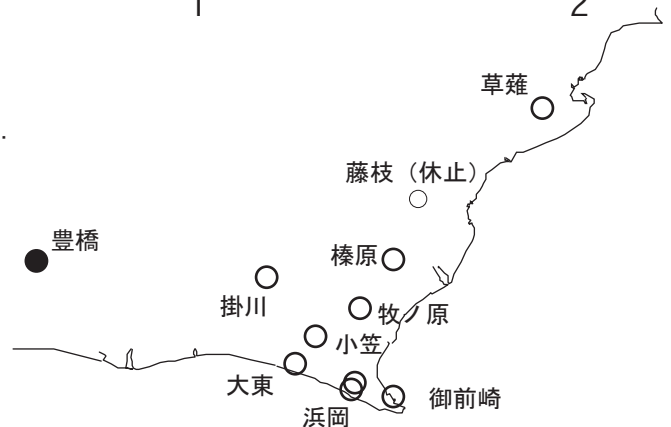
コメント：2004年9月28日から観測を開始した.

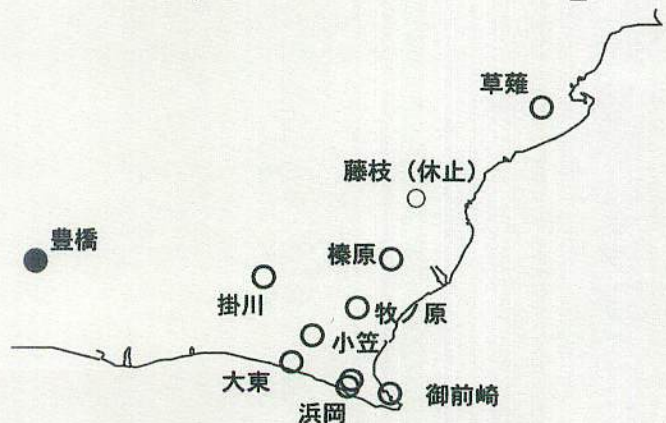
コメント：2004年9月28日から観測を開始した。

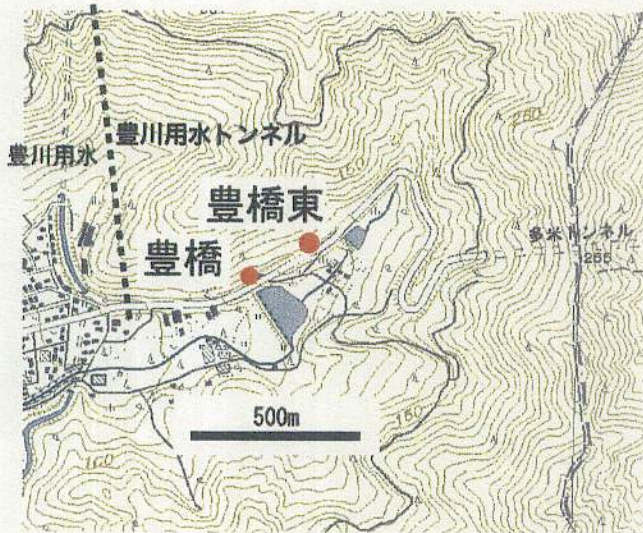
# 豊橋東観測井概念図

北緯： 34° 45' 57.4"  
東経： 137° 28' 10.3"  
標高： 93.0m

水位計

水温計

磁力計  
傾斜計  
歪計
