## 第6章

### 標準モジュールの作製と信頼性試験

本章では、コンソーシアムで作製した標準モジュールの信頼性試験で得られたデータを統計的にまとめた結果について述べる。また、信頼性試験後に劣化したモジュールの分析結果についても述べる。

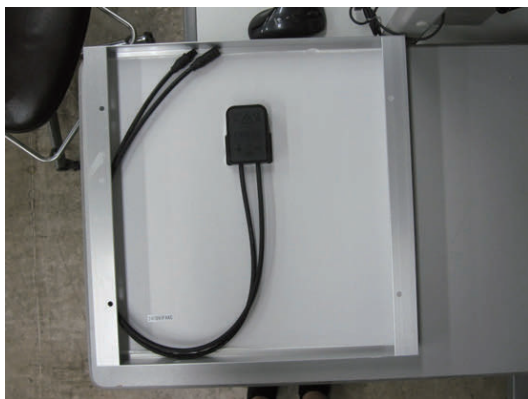
図 6.1.3 通常端子のチェックモジュール

ソーラーシミュレータの照度を確認するために、コネクタ接続部分および変換ケーブルの管理のための通常端子のモジュールを 1 枚 (図 6.1.3)、端子箱から繋がるケーブル先端の端子を予めバナナ端子に付け替えたモジュールを 1 枚 (図 6.1.4) 準備し、測定日毎にコンソーシアム用のこれら 2 枚のチェックモジュールを測定し、相対比較のための情報として参加企業に提供した。図 6.1.5 にはソーラーシミュレータで測定したチェックモジュールの特性変化を示す。概ね変化がなく、ソーラーシミュレータにより安定な測定が可能なが分かる。

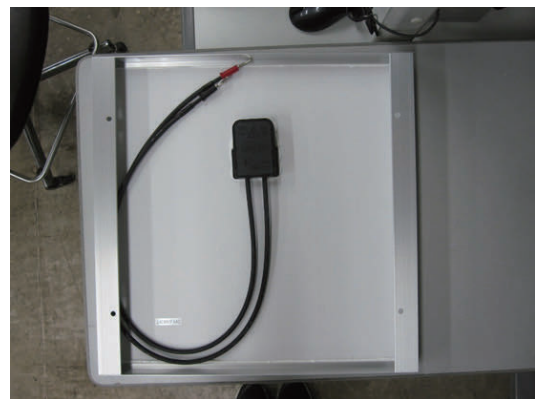
図 6.1.4 バナナ端子のチェックモジュール

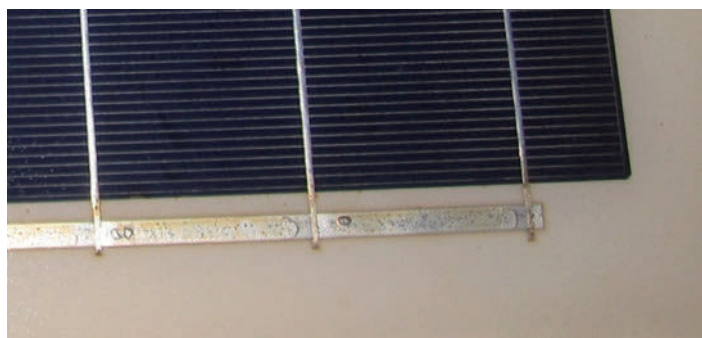
図 6.3.3 DH3000 時間後のタブ線の外観

- 1) 結晶系モジュールにおいて、DH3000 時間後には図 6.3.3 に示すように、タブ線にさびのような変色や凹凸が観測された。さらに EVA の黄変も見られた。
- 2) 結晶系 4 セルモジュールにおいて、DH3000 時間後、図 6.3.4 に示すように EL 画像のセル周辺部に暗輝度部が見られるようになった。その後、急激に暗輝度部が大きく拡大した。
- 3) 結晶系 4 セルモジュールの曲線因子の低下率は、図 6.3.5 に示すように、DH3000 時間以降急激に低下する。
- 4) アルミバックシートの薄膜モジュールにおいて、図 6.3.6 に示すように、DH2000 時間後の EL 観察により端子箱周辺部に暗輝度部が見られた。タブ線取り出しのための穴を小さくすると、暗輝度部の拡大および太陽電池特性の低下を遅らせることができることが確認された。

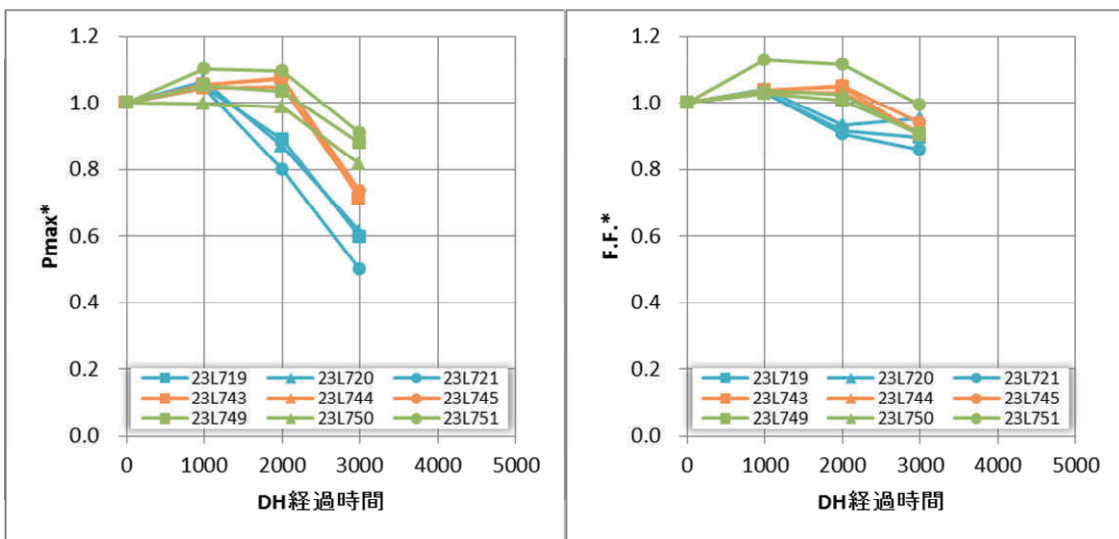
(水色、オレンジ：FC EVA/TPT、黄緑：SC EVA/TPT)

(水色：BS 32 mm×9 mm の穴、オレンジ：BS 2 mm×1 mm の穴 2 つにブチルで穴埋め、  
黄緑：BS に穴をあけず端部からタブ線取り出し)

図 6.3.5 結晶系（上）および薄膜系（下）モジュールにおける DH 試験による特性変化

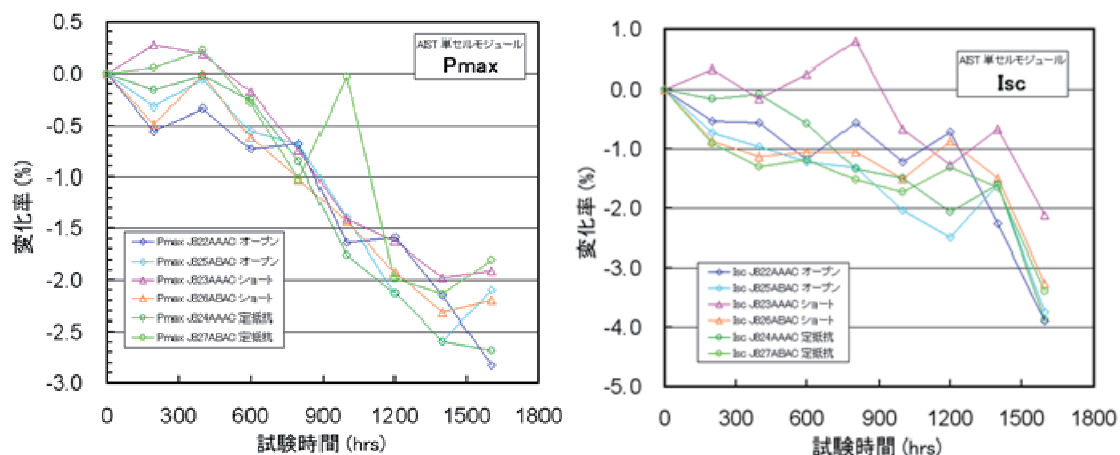
図 6.3.12 結晶系モジュールに対する紫外光照射試験の結果

結晶系モジュールに対する紫外光照射試験の結果を図 6.3.12 に示す。600 時間経過後は最大出力に低下が見られた。これは EVA が黄変し電流が低下したためである。

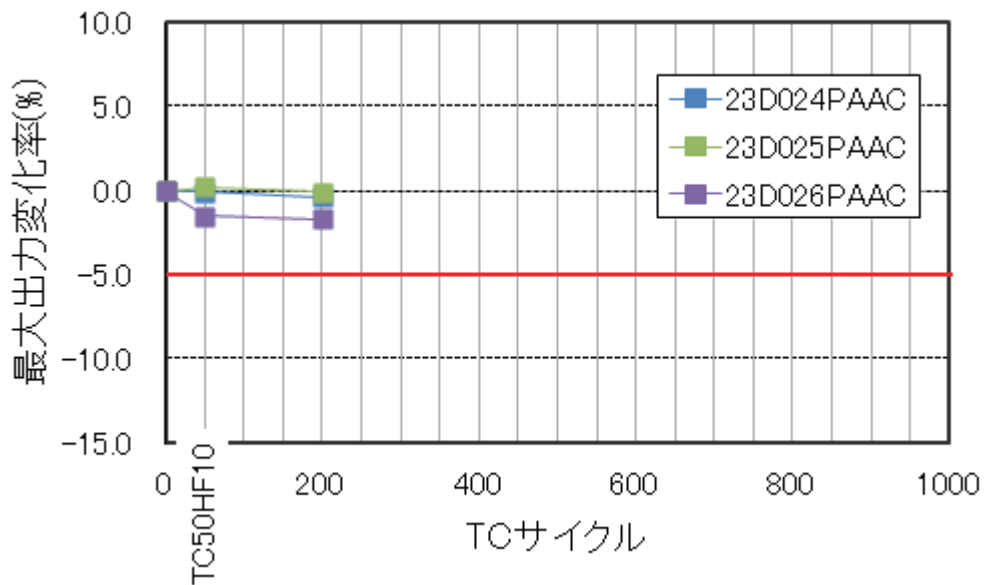
図 6.4.5 結晶系フルサイズモジュールにおける TC/HF 試験サイクル数に対する最大出力の変化率

次に、結晶系フルサイズモジュールにおける、TC/HF 試験サイクル数に対する最大出力の変化率を図 6.4.5 に、FF の変化率を図 6.4.6 に示す。また、代表例として、23D025PAAC の I-V 特性の TC/HF 試験サイクル数に対する変化を図 6.4.7 に示す。試験サイクル回数が少ないこともあり、現時点で顕著な劣化は観測されていない。図 6.4.8 には、代表例として 23D024PAAC モジュールの EL 画像の TC/HF 試験サイクル数依存性を示す。I-V 特性同様、試験サイクル回数が少ないこともあり、現時点では顕著な暗輝度部の発生は確認されない。

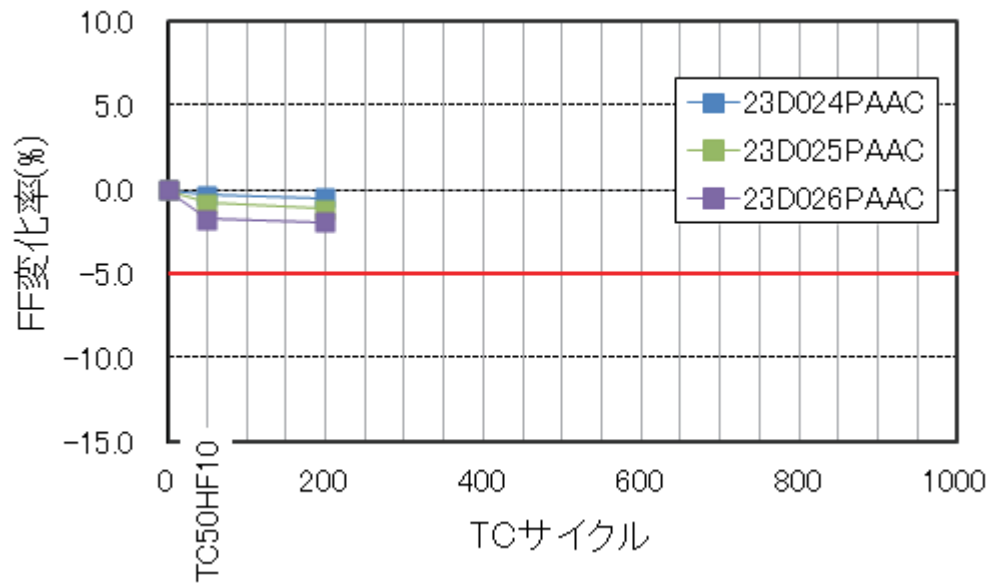
図 6.4.6 結晶系フルサイズモジュールにおける TC/HF 試験サイクル数に対する FF の変化率

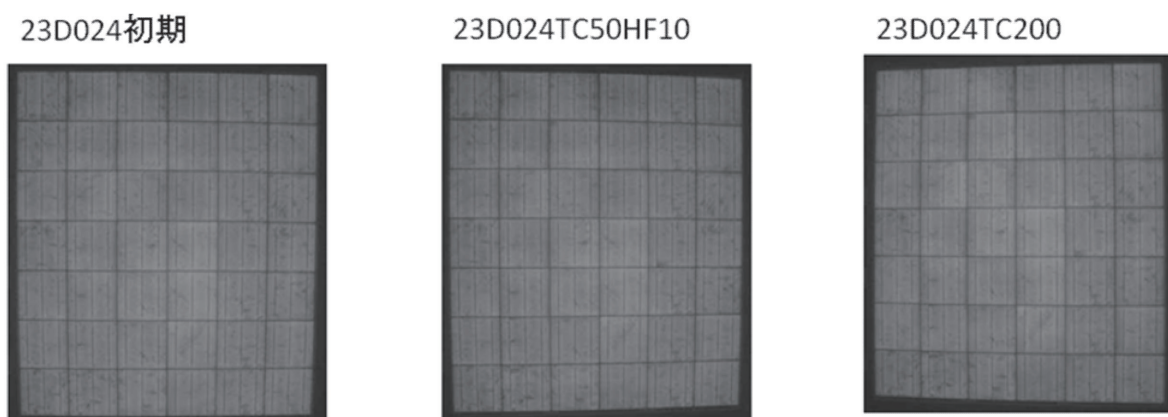
図 6.4.8 23D024PAAC モジュールの EL 画像の TC/HF 試験サイクル数依存性

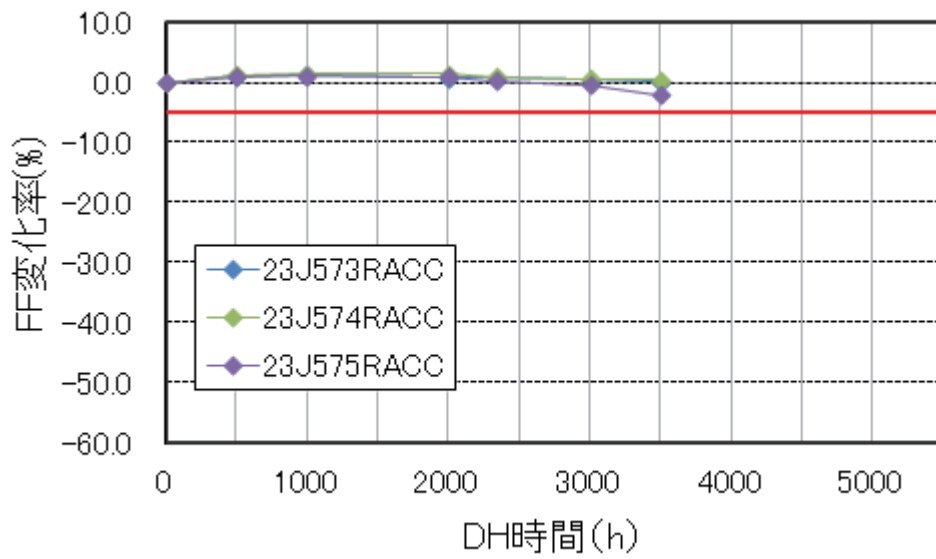
図 6.4.10 薄膜系フルサイズモジュールにおける DH 試験時間に対する FF の変化率

薄膜系フルサイズモジュールにおける、DH 試験時間に対する最大出力の変化率を図 6.4.9 に、FF の変化率を図 6.4.10 に示す。また、代表例として、23J573RACC の I-V 特性および EL 画像の DH 試験時間に対する変化を、それぞれ図 6.4.11 および図 6.4.12 に示す。DH 試験の初期には出力が向上しているが、これは薄膜シリコン特有のアニール効果によるものである。DH3000 時間を過ぎると徐々に FF 低下に起因して、最大出力も低下する。また、出力特性に影響するほどではないが、DH2300 時間を過ぎると端子箱部から暗輝度部が広がり始める。この現象は、端子箱部からの水分の浸入に起因すると考えられ、端子箱内でのタブ線の取り出しに必要な開口部の封止の重要性が改めて示唆された。

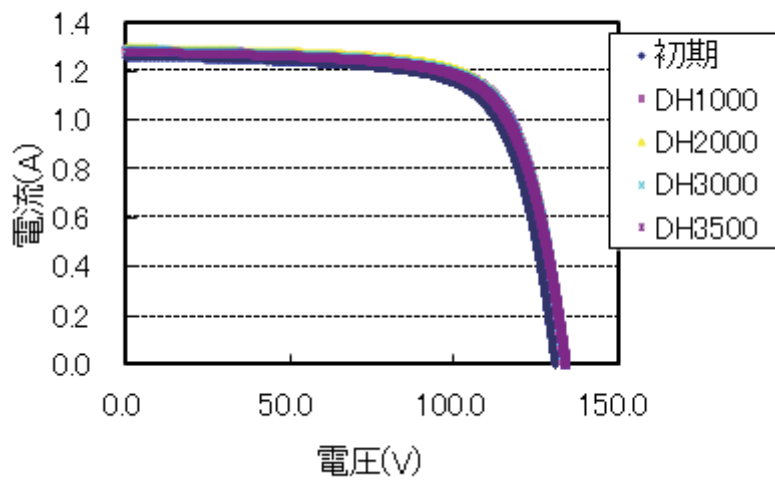
図 6.4.11 23J573RACC モジュールの I-V 特性の DH 試験時間依存性

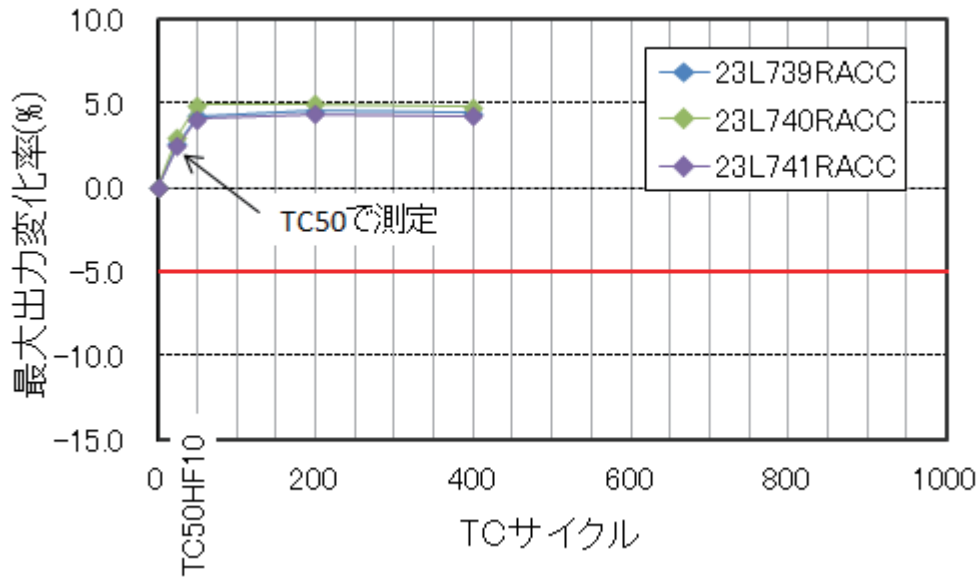
図 6.4.13 薄膜系フルサイズモジュールにおける TC/HF 試験サイクル数に対する最大出力の変化率

次に、薄膜系フルサイズモジュールにおける、TC/HF 試験サイクル数に対する最大出力の変化率を図 6.4.13 に、FF の変化率を図 6.4.14 に示す。TC/HF 試験の初期には出力が向上しているが、これは薄膜シリコン特有のアニール効果によるものである。また、代表例として、23L739RAAC の I-V 特性および EL 画像の TC/HF 試験サイクル数に対する変化を、それぞれ図 6.4.15 および図 6.4.16 に示す。現時点で顕著な劣化は観測されていないが、薄膜系では個別のセル列は直列集積構造で接続されており、最終的な端子箱での接続にのみタブ線を使用しているため、TC/HF 試験に対しては本質的に劣化を示しにくいものと考えられる。

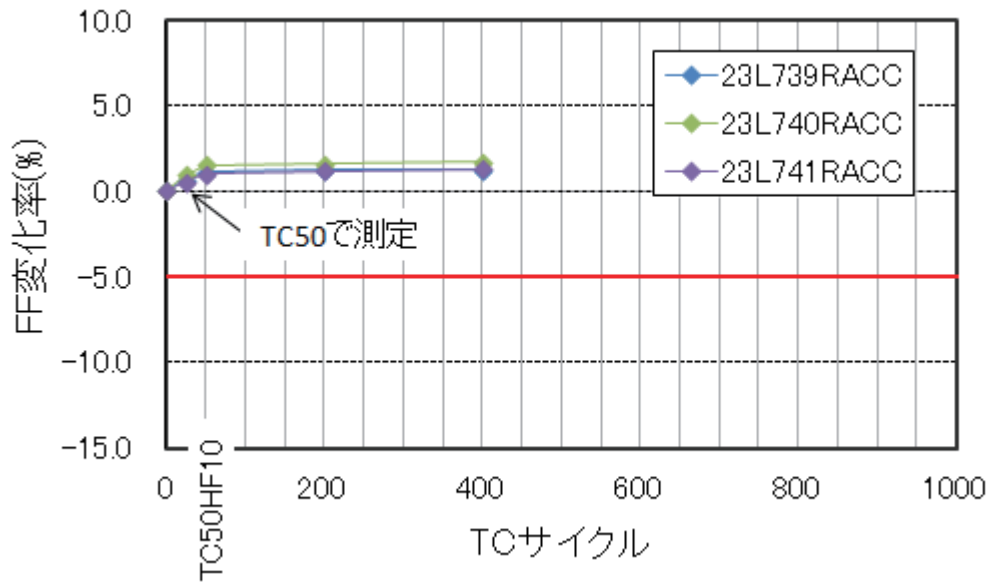
図 6.4.14 薄膜系フルサイズモジュールにおける TC/HF 試験サイクル数に対する FF の変化率

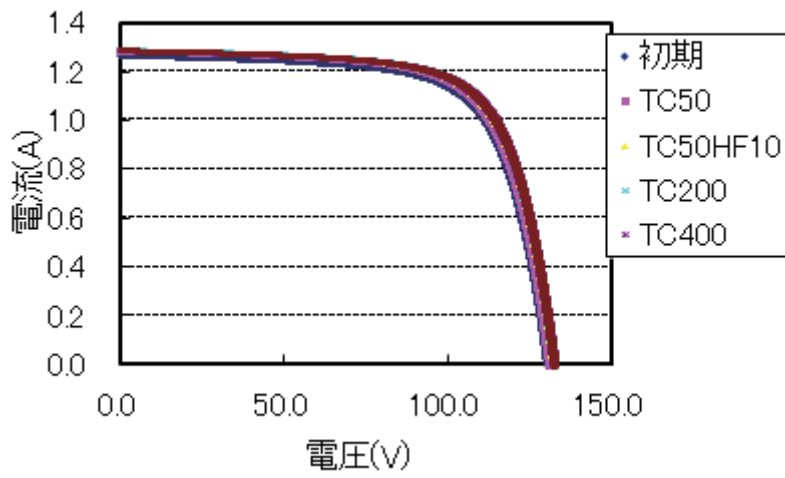
図 6.4.15 23L739RAAC モジュールの I-V 特性の TC/HF 試験サイクル数依存性

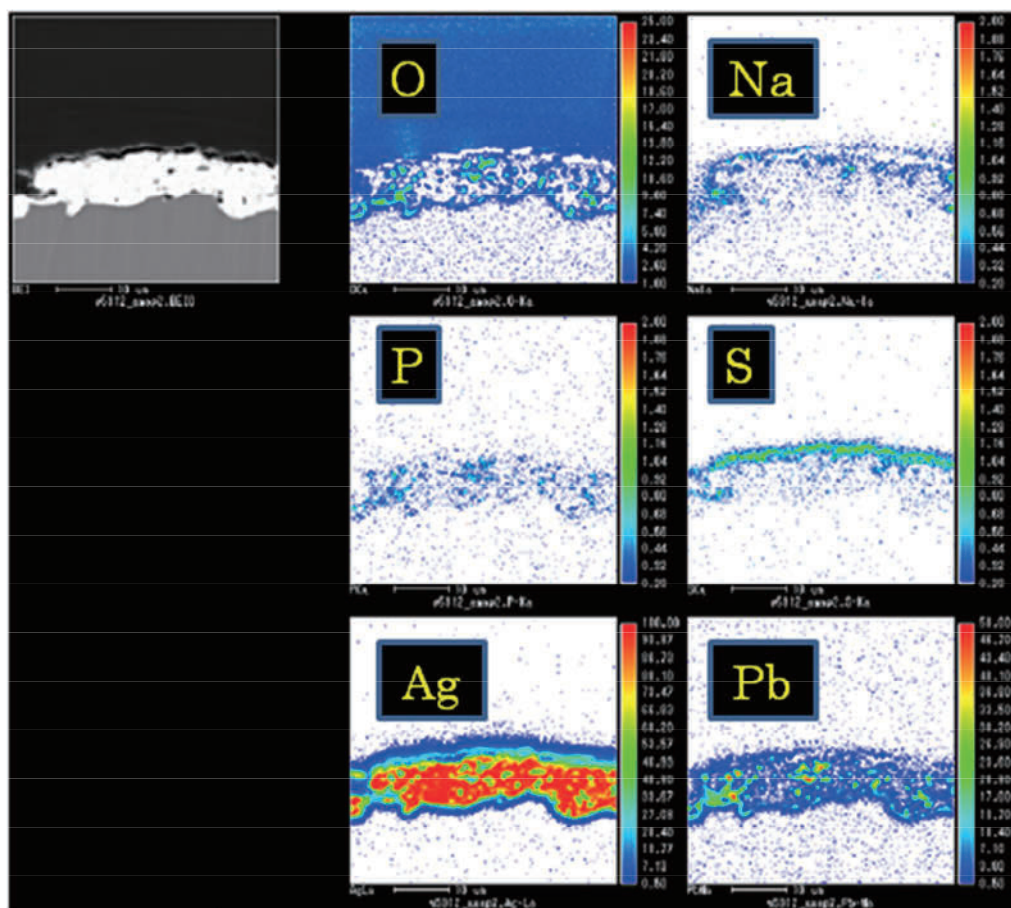
図 6.5.1 DH 試験前のフィンガー電極部の断面 SEM 像 (左上) と EPMA による元素分析マッピングの結果 (図中のバーはいずれも 10  $\mu$ m を示す)

図 6.5.1 および図 6.5.2 に、それぞれ DH 試験前および DH 試験 4000 時間後のフィンガー電極部の断面 SEM 像と EPMA による元素分析マッピングの結果を示す。

DH4000 試験により電極厚みが減少するとともに、電極上への粒子の生成、電極上ならびに電極/Si 界面への Pb の偏析、Na 濃度の増加が観測される。Pb はタブ線の半田に、Na はカバーガラスに起因するものと考えられるが、第 4 章のコアテーマ 2 の報告で詳述したように、これらの電極の変性は、水分浸入により加水分解した EVA から生成した酢酸の影響であると推測される。

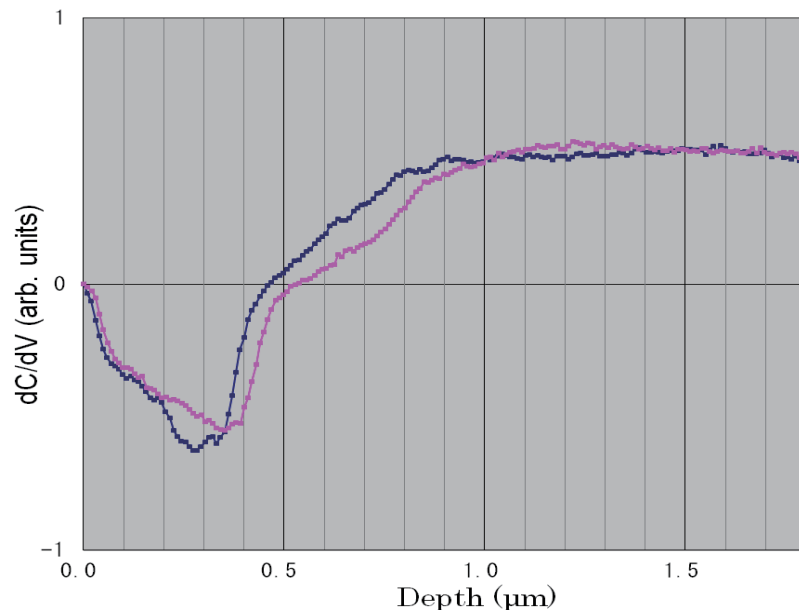
図 6.5.4 図 6.5.3 中に破線で示した箇所の dC/dV 信号の深さ方向分布  
青：DH 試験前、赤：DH 試験 4000 時間後

図 6.5.3(a)および(b)には、それぞれ DH 試験前および DH 試験 4000 時間後における pn 接合部の SCM から求めたキャリア濃度分布を示す。図 6.5.3(b)中に矢印で示すように、4000 時間の DH 試験を経ることにより、n 層のキャリア濃度の場所依存性が大きいことや、空乏層の幅にばらつきが生じることがわかる。図 6.5.3(a)、(b)中の破線で示した箇所の  $dC/dV$  信号の深さ方向分布を図 6.5.4 に示す。図 6.5.4 より、4000 時間の DH 試験を経ることにより、pn 接合部が 50 nm 程度深い位置に観測される。しかし、これらの結果から、DH4000 時間を経ても、pn 接合部に致命的な損傷は生じていないと考えられ、DH 試験による EL 発光の暗輝度部の広がり、主として収集電極の損傷によるものと考えられる。
