市販モジュールのPID試験と劣化 モジュールの解析

PID: Potential induced degradation (システム電圧起因の劣化現象)

PID試験に関する基礎データを取得し、PIDのメカニズム理解とその防止のための知見を見いだす。

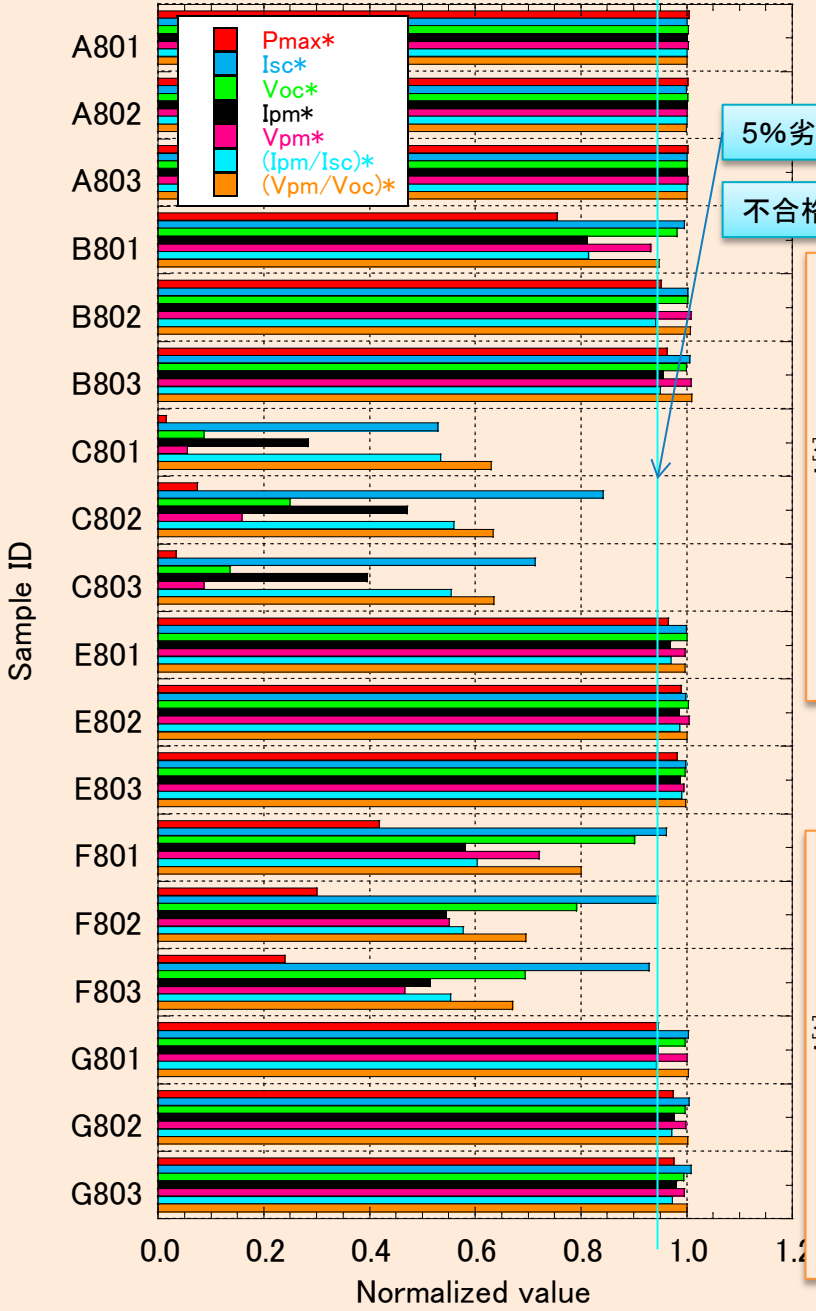
[STEP 1] PV特性値の劣化状況の把握

各モジュールの初期値で規格化した試験後のPV特性値
(凡例右肩の*は規格化を示す)

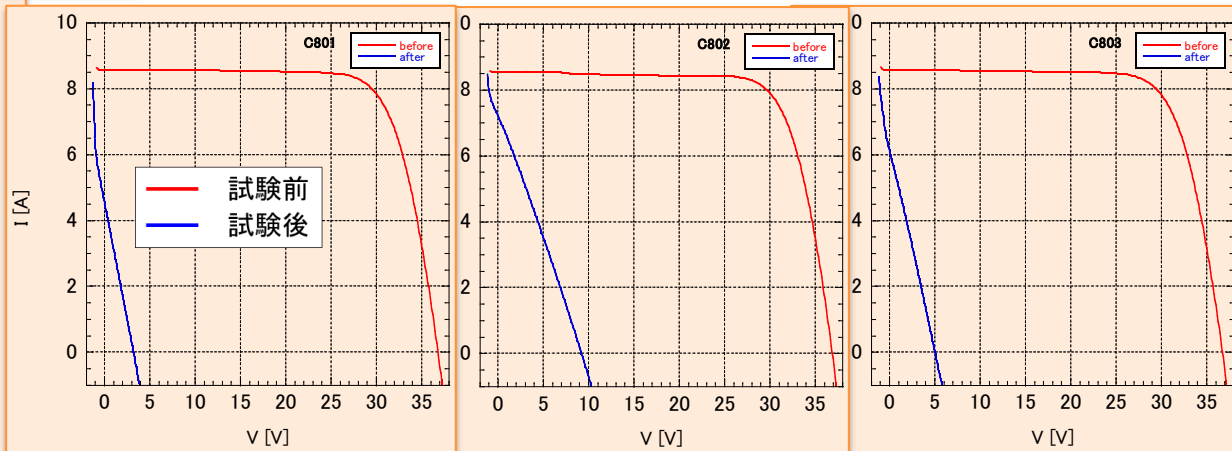
PID試験前後のIVカーブ比較(モジュールC)

以下, 特性低下の著しい2型式(C, F)の結果を示す

I-V測定@Chemitox(2012/3/5~ 2012/3/23)

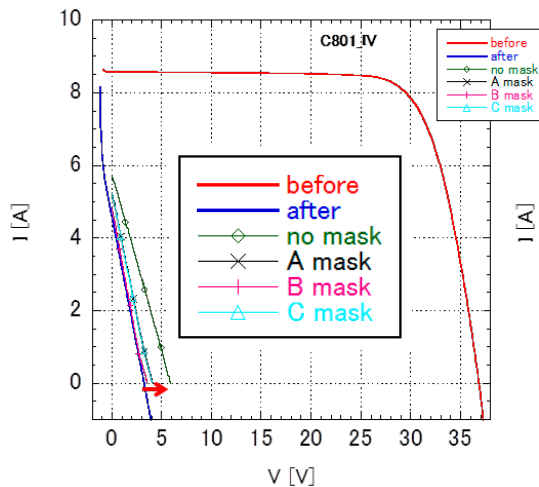
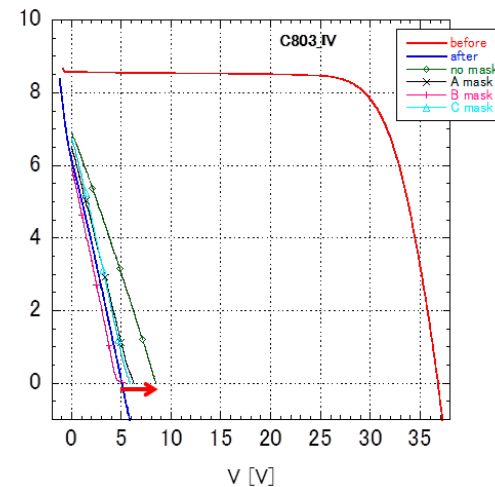
モジュールC: 6×10=60直

クラスタ=BPDで区切られるセルストリング
クラスタ毎にマスク及びマスク無しのI-V測定・比較[3]

before: 2012/3/5 @Chemitox
after: 2012/3/15 @Chemitox
no mask~: 2012/7/13 @AIST(Q)SS2

マスクした部分

裏面J-Boxの位置

- ・PID試験直後(after)に対して、約4ヶ月後(no mask)は、特性が改善している(赤矢印分)。
- ・BPDの機能良否: no maskのVocに対して、各クラスターをマスクしたものは、Vocが3分の1程度低下していることより、各BPDは機能していると推定される。
- ・マスクしたもの同士の比較: クラスタBをマスクした時の特性がほかの2つに比べ悪い→クラスタBの特性がほかの2つよりも良い→モジュール中央部の方がPID劣化が(わずかではあるが)少ない(改善が早い)。

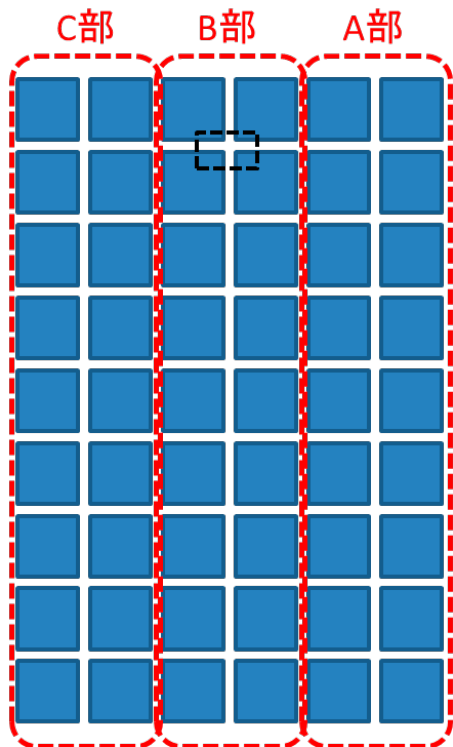
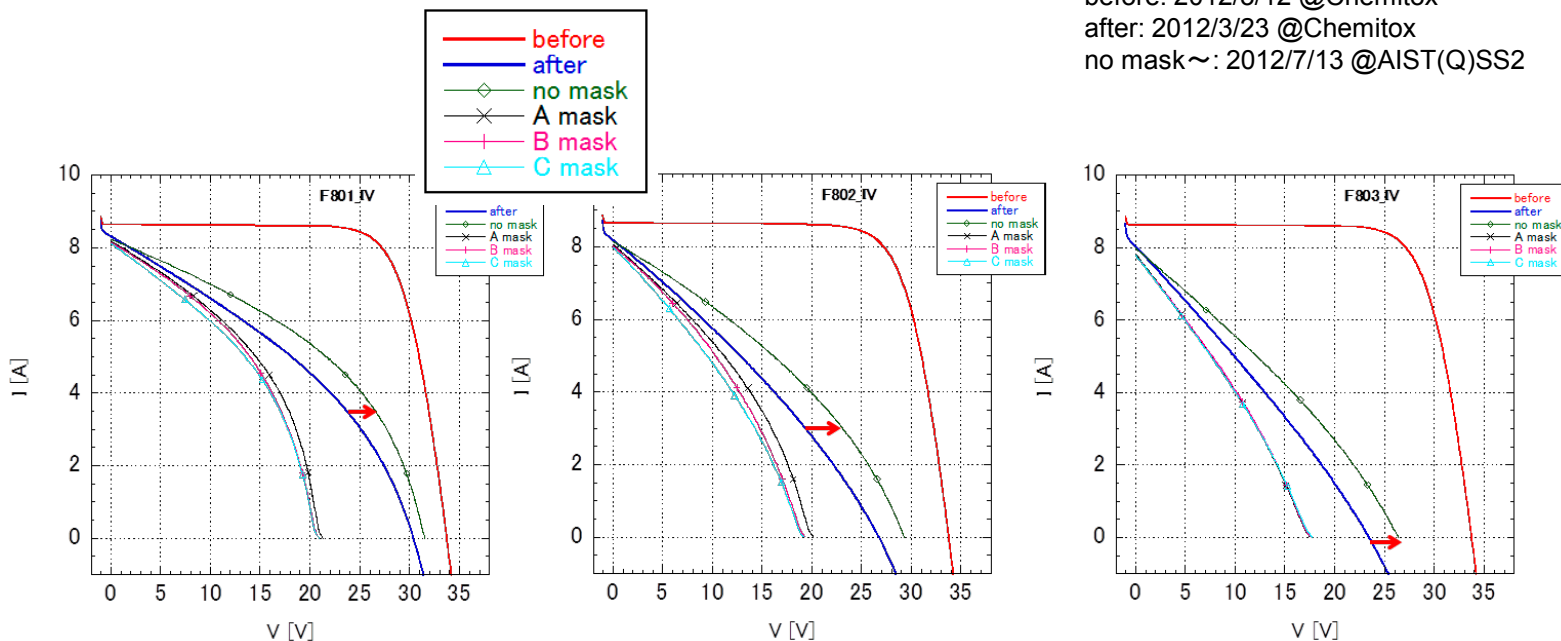
モジュールF: 6 × 9 = 54直

before: 2012/3/12 @Chemitox
 after: 2012/3/23 @Chemitox
 no mask~: 2012/7/13 @AIST(Q)SS2

- ・PID試験直後 (after) に対して、約4ヶ月後 (no mask) は、特性が改善している (赤矢印分)。
- ・BPDの機能良否: no maskのVocに対して、各クラスターをマスクしたものは、Vocが3分の1程度低下していることより、各BPDは機能していると推定される。
- ・マスクしたものの同士の比較: F803は3本とも重なっている→3クラスターとも同程度に劣化。F801とF802はクラスターAをマスクした時の特性がほかの2つに比べ良い→クラスターAのPID劣化が(わずかではあるが)大きい。

マスクした部分

裏面J-Boxの位置

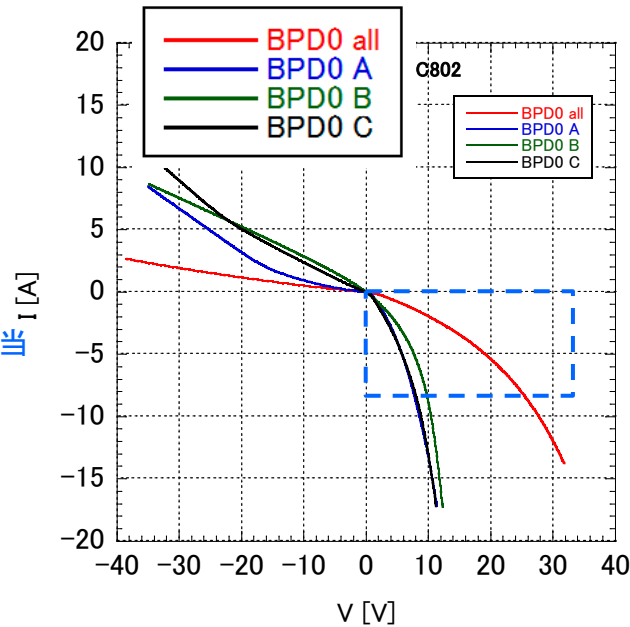
モジュールC

全直列分と各クラスター毎に測定

PID試験で劣化が最大のモジュール

- ・三者三様の特性: 第4象限のI-V特性の良いのはC802であるが, 第2象限のシャント特性が良いのはC803である。
- ・クラスター毎の比較: 第4象限の特性はクラスターBがいずれも良い→上述のBPD健全性試験の推定を確認。**後述のEL画像の改善明部と符合。**
- ・第4象限(青色破線枠内)の形状から判断すると, 上述のBPD健全性試験のときから更に特性が回復していると考えられる。

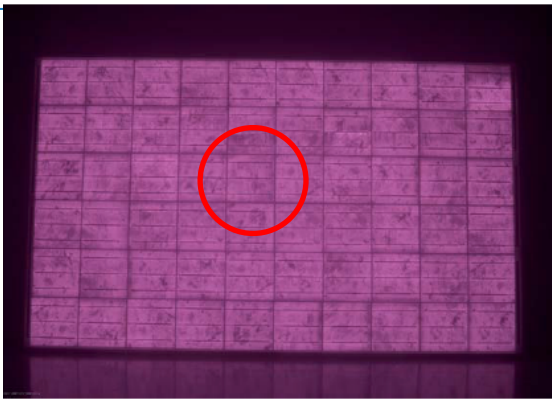
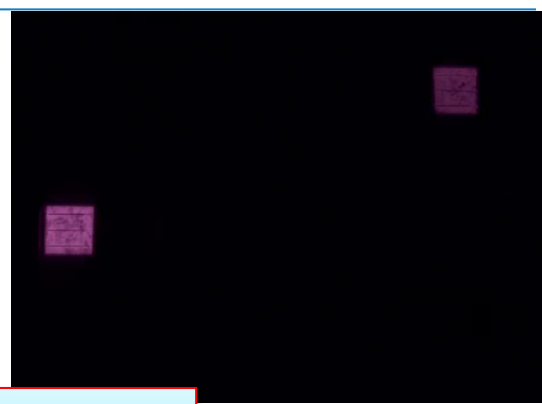
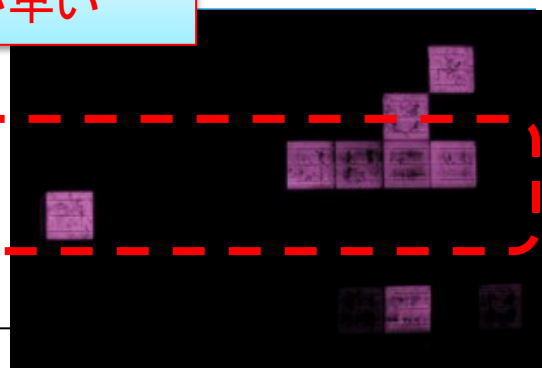
モジュールC

初期@Chemitox: 2012/3/05 - 3/12
試験直後@Chemitox: 2012/3/15 - 3/23
8ヶ月後@AIST(TKB): 2012/11/20

I-V特性が改善したモジュール

初期

試験直後

8ヶ月後
(8A-ISO800)

クラスタBが改善が早い

- ・**クラスタ毎**での比較で, 劣化あるいは改善(回復)の程度とEL明部の分布は**符合**。

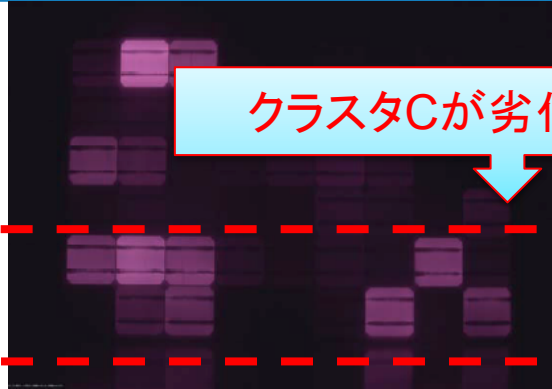
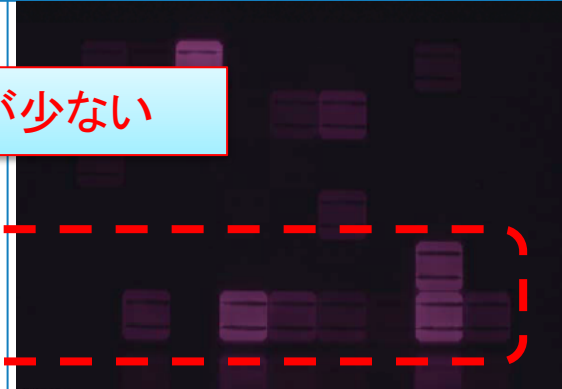
モジュールF

初期@Chemitox: 2012/3/05 - 3/12
 試験直後@Chemitox: 2012/3/15 - 3/23
 8ヶ月後@AIST(TKB): 2012/11/20

I-V特性が改善したモジュール

初期

試験直後

クラスタCが劣化が少ない

8ヶ月後
(8A-ISO800)

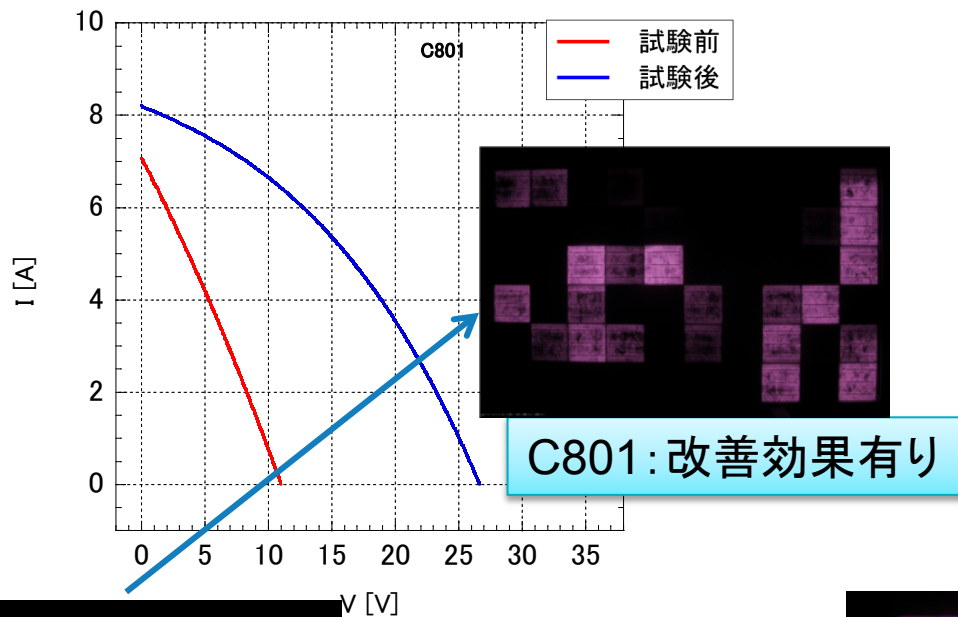
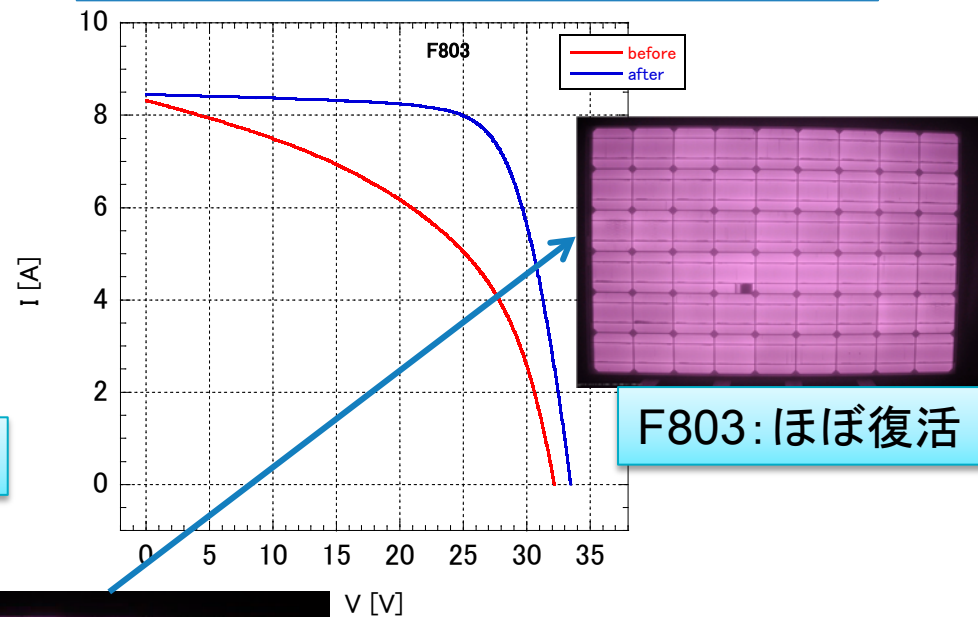
・逆電圧印加は、モジュールCとFの各ワーストモジュールで実施し、改善効果の有無を確認した。

温度：常温(25℃)，試験時間168時間(7日間)，
印加電圧＝システム電圧。PID試験時とは印加の極性を変え，水張り法にて実施。

IV(試験前後)，EL(試験後)
試験後のIV測定は4時間以内
・対象モジュール
C801, F803

- ・型式により, ほぼ回復する場合としない場合がある。
- PID劣化は, **可逆的な劣化**と**不可逆的な劣化**の組合せと考えられる。
