### 「コアテーマ3 新規信頼性試験法の開発」

### サブテーマ1 PID 加速試験法開発

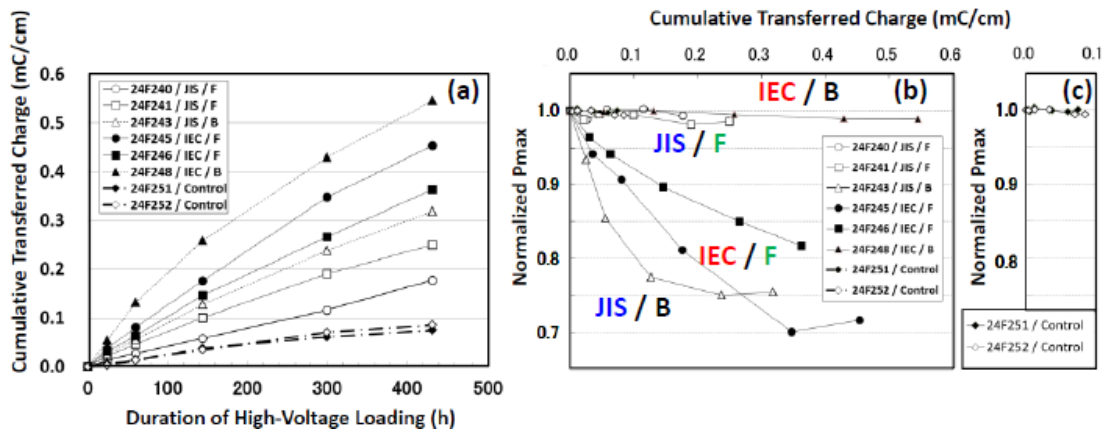
図 II-3-3. PID 試験における電荷移動量 (a) 電荷移動量・出力変化相関 (b・c)

積算電荷移動量の時間依存性を図 II-3-3(a)に示す。IEC/B モジュール（絶縁破壊モジュール）において最大の電荷移動が確認できるとともに、他の PV モジュールでは、高電圧ストレス負荷時間の増大にともないほぼ直線的に電荷移動量は増大した。この電荷移動量は塩水噴霧方法により異なり、電荷移動量の多い順に、IEC/F > JIS/B > JIS/F > コントロールの各 PV モジュールとなった。加えて、高電圧ストレス負荷段階での電荷移動量は時間依存的に増加し、突発的変化が生じていないことから、この電荷移動量の差異は前処理段階（塩水噴霧ストレス段階）に生じた差異に起因していることが示唆された。

塩水噴霧ストレス後の PID 試験で生じる出力低下は、PID 試験中の電荷移動量と相関していなかった。事実、JIS/B・IEC/F モジュールでは 0.063 mC/cm で 5%以上の出力低下を示しているが、コントロールモジュールを含む他の PV モジュールではほとんど出力低下を示していない。この電荷移動量と出力低下が相関していない現象は、塩水噴霧ストレスを前処理として行ったためではないと考えられる。なぜなら、塩水噴霧ストレスを負荷しない屋内 PID 試験および屋外 PID 試験においても、この非相関が示されているためである [18.19]。これらの既報と本検討での結果から、一定の電荷移動量が PID を引き起こすためには必要ではあるが、PID による劣化レベルは電荷移動量には規定されていないと考えられる。

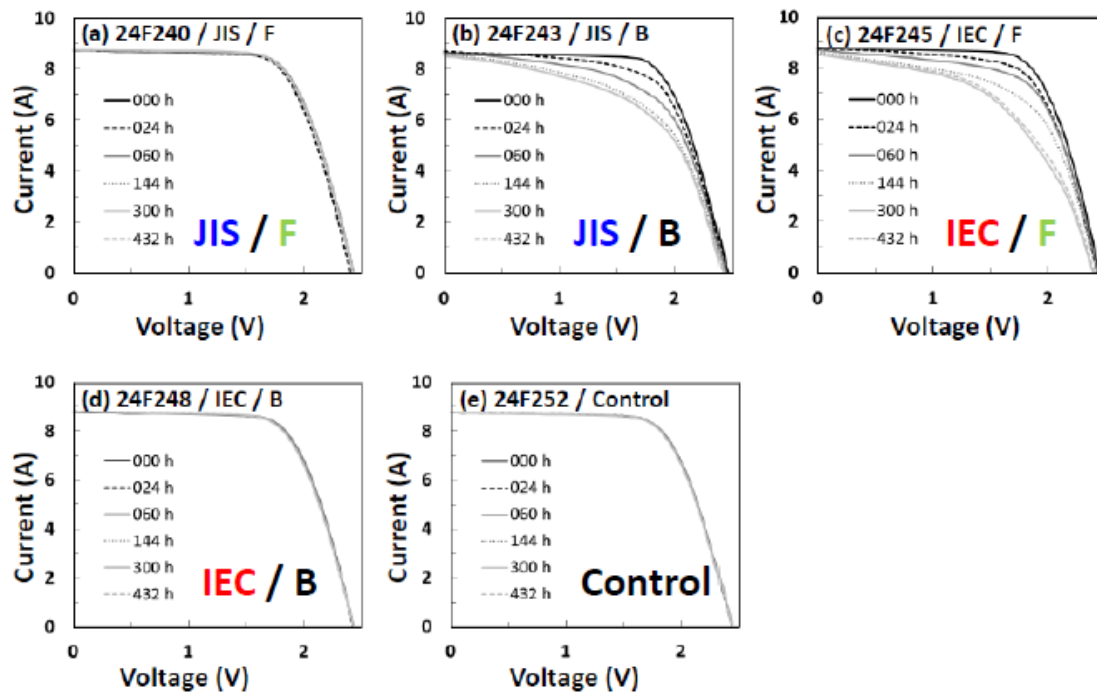
高電圧ストレス負荷を実施している期間の各 PV モジュールの I-V カーブを測定した (図 II-3-4 および図 II-3-5)。明条件下で測定した I-V カーブ (図 II-3-4) から明らかなように、どの PV モジュールにおいても  $I_{sc}$  と  $V_{oc}$  はほとんど変化していない。また、図 II-3-2(b) で示すように JIS/F・IEC/B およびコントロールの各モジュールでは出力低下は見られないが、I-V カーブにおいても初期状態とほとんど変化を示していない。これらに対して、JIS/B および IEC/F モジュールでは、高電圧ストレス負荷の時間が増大するとともに、Fill Factor が 69% から 52~54% (432 時間負荷) に低下していた。これは、高電圧ストレス負荷による出力低下は、Fill Factor 低下に起因していることを示している。

図 II-3-4. PID 試験における明条件下での I-V カーブ (各図のサブタイトルは、以下の様式で各試験モジュールを示す：モジュール ID / 塩水噴霧方法 / 塩水噴霧面)

する後期フェーズの分割が可能であると考えられる。また、図 II-3-4 および図 II-3-5 で示した出力低下にともなう I-V カーブの変化 (ohmic 化) は、これら発電特性パラメータの変化に依存しているものと考えられる (pn 接合の一部で破壊が起こり、 $R_{sh}$  が急速に低下し、その後  $n \cdot I_o$  が増大する過程が想定される)。なお、後期フェーズで生じる  $R_s$  の低下は、上記劣化にともない特定セルの全体的抵抗が低下した結果により生じた見掛けの低下かも知れない。

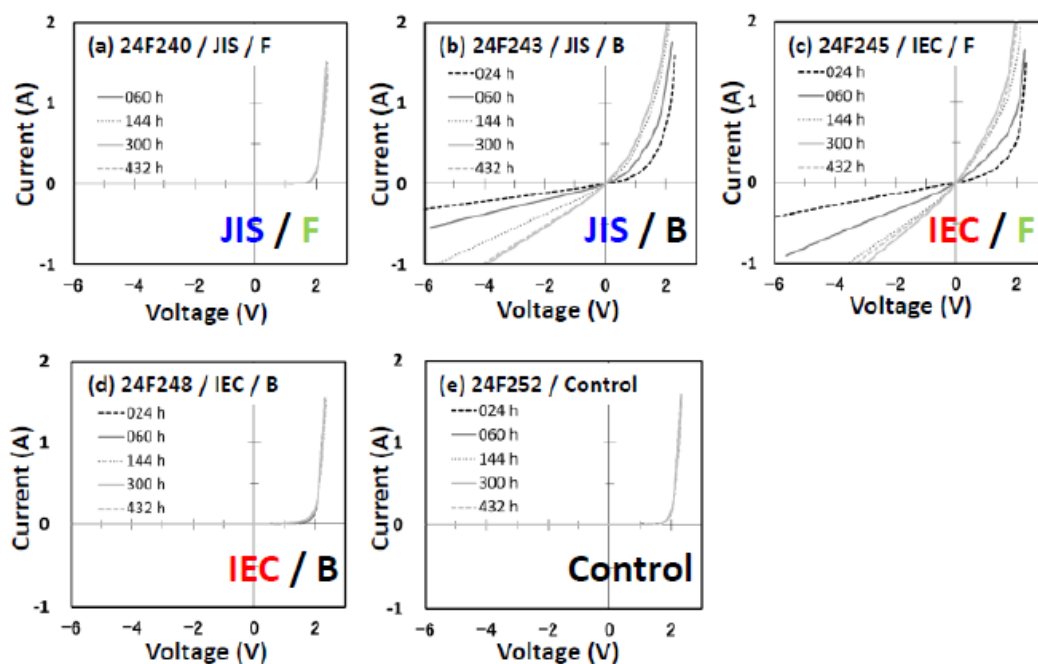
図 II-3-5 に示す暗条件下での I-V カーブ測定では、測定器の不具合で初期状態を確認できていないが、JIS/B および IEC/F モジュールでは、第 3 象現での I-V カーブの傾きが増大することが明確になった (他のモジュールでは、第 3 象現の電流値はゼロに近い値を示している)。これらの結果は、JIS/B モジュールおよび IEC/F モジュールで観察された高電圧ストレス負荷による出力低下は、セル中の pn 接合の破壊 (並列抵抗の低下) に起因する ohmic 状態出現が影響していることを示している。

図 II-3-5. PID 試験における暗条件下での I-V カーブ (各図のサブタイトルは、以下の様式で各試験モジュールを示す：モジュール ID / 塩水噴霧方法 / 塩水噴霧面)

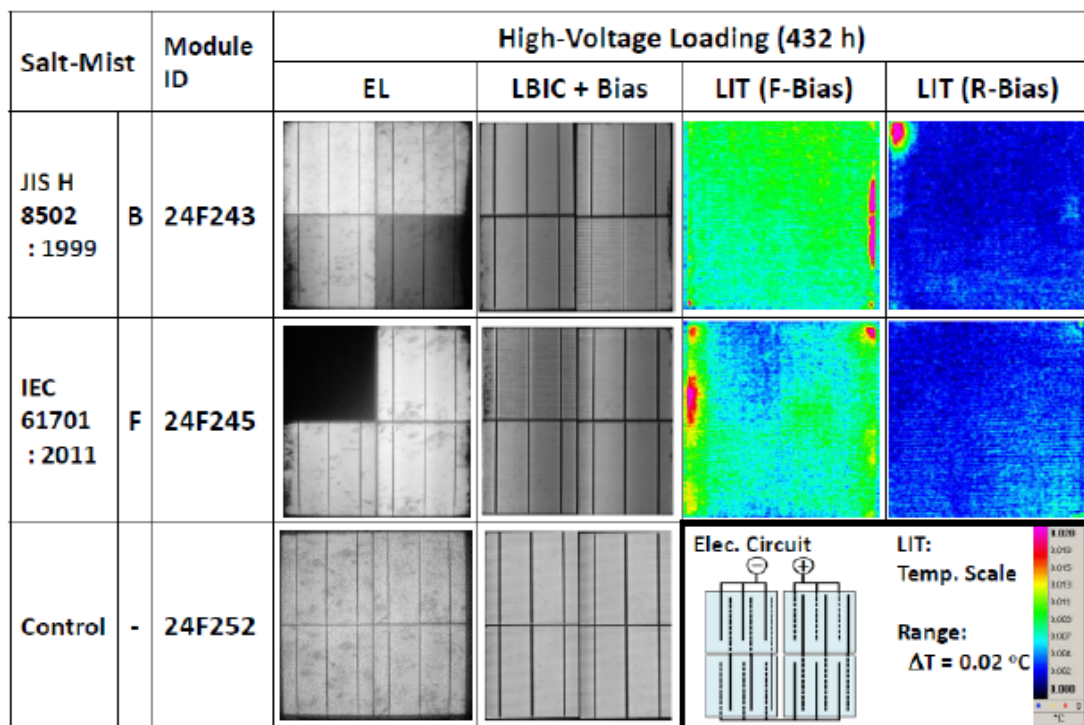
図 II-3-7. PID 試験（432 時間）における EL イメージ・レーザスキャン解析イメージ(LBIC + Bias) および LIT イメージ（順方向バイアス[F]・逆方向バイアス[R]）  
 塩水噴霧方法は試験規格名および噴霧モジュール面で示した：  
 F=フロントガラス面噴霧、B=バックシート面噴霧

これらの結果から、塩水噴霧後の PID 試験による劣化は、バスバーに平行なセル端やモジュール角部での  $R_{sh}$  低下が起因している可能性が示された。

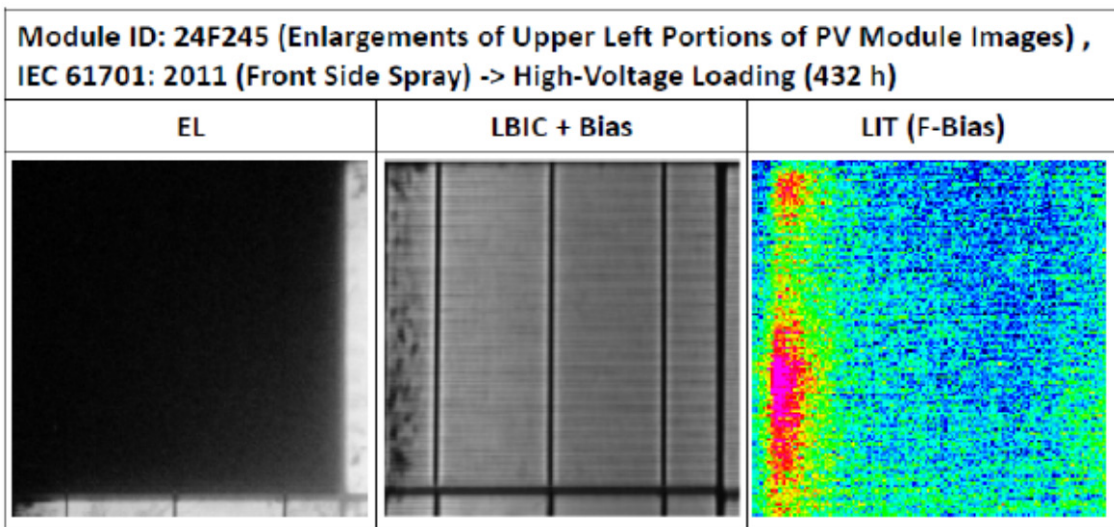
図 II-3-8. PID 試験 (432 時間) における EL イメージ・レーザスキャンニング解析  
イメージ(LBIC + Bias)  
および LIT イメージ (順方向バイアス[F])  
PV モジュール ID および試験方法は、最上段に示した

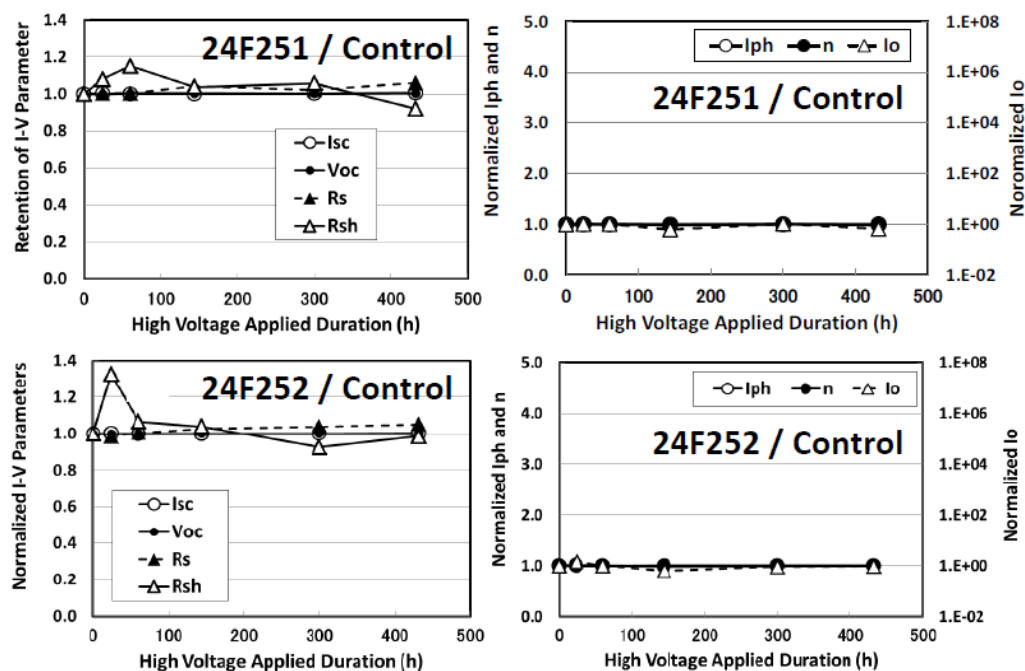
図 II-3-10. PID 試験における発電特性パラメータ変化 (コントロールモジュール) 各図のサブタイトルは以下の様式で各試験モジュールを示す：  
モジュール ID / 塩水噴霧方法 / 塩水噴霧面

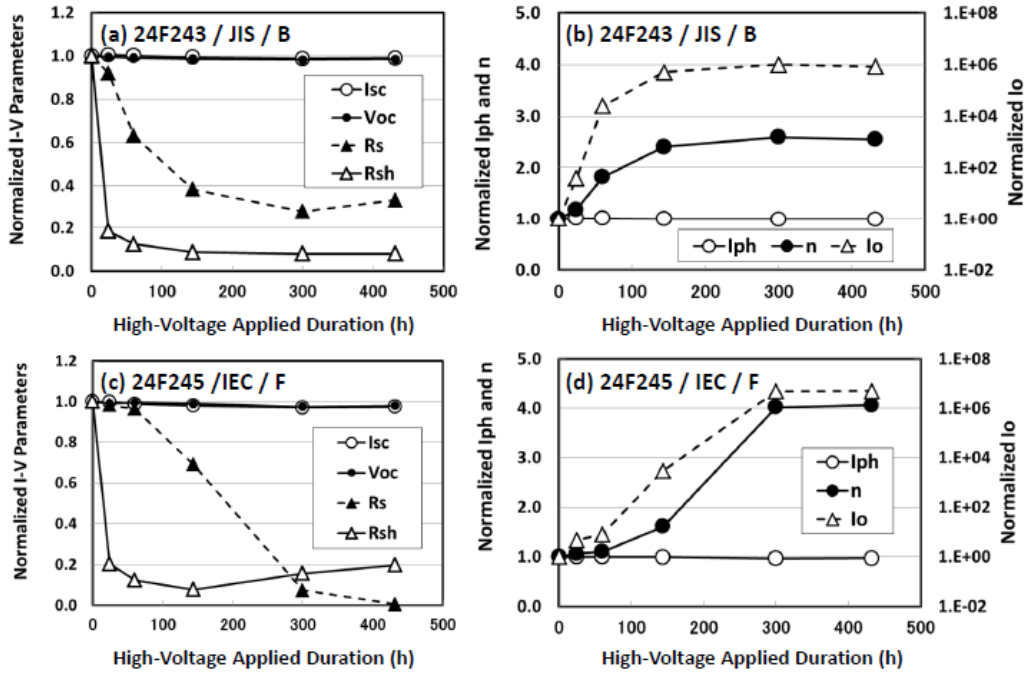
図 II-3-11. PID 試験における発電特性パラメータ変化 (劣化モジュール)  
 各図のサブタイトルは以下の様式で各試験モジュールを示す：  
 モジュール ID / 塩水噴霧方法 / 塩水噴霧面

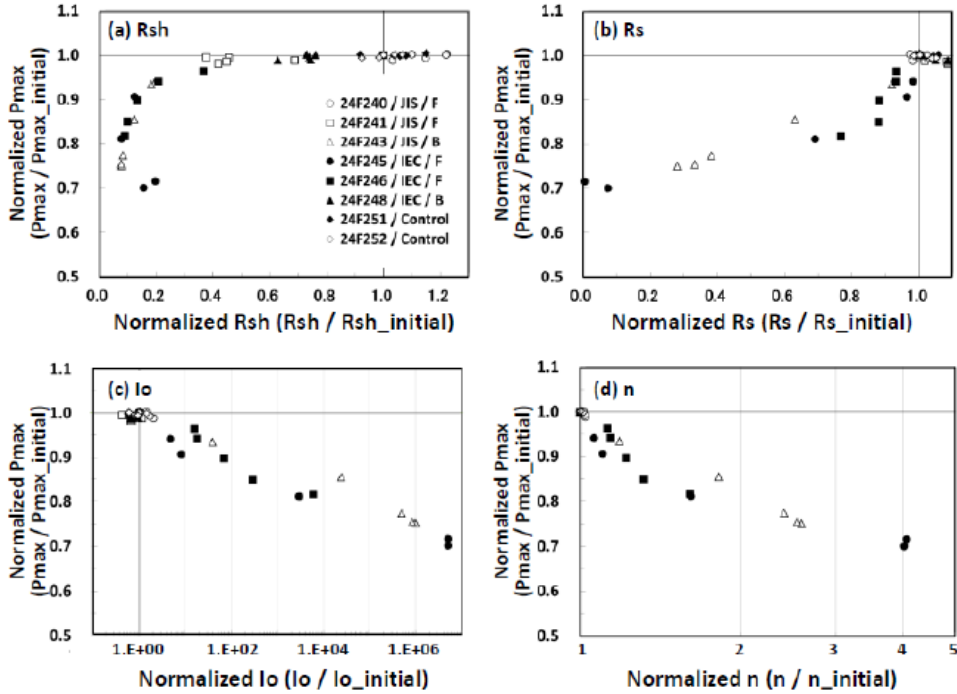
塩水噴霧ストレス負荷後に PID 試験を行った全モジュール (コントロールモジュールを含む) における出力変化と各発電特性パラメータ変化 ( $R_{sh} \cdot R_s \cdot I_o \cdot n$ ) の散布図を図 II-3-12 に示した。 $R_s$  低下・ $I_o$  増加および  $n$  増加の各変化率は出力低下と相関する可能性があるが ( $R_s$  に関しては直線相関、 $I_o \cdot n$  に関しては片対数相関)、 $R_{sh}$  低下との相関関係は確認できなかった。また、 $R_{sh}$  が初期値の約 1/3 以下に低下することで、出力低下が発現することが分かる。これは、 $R_{sh}$  変化が本来持つ発電特性への影響であるとも考えられるが (初期状態で高い  $R_{sh}$  レベルにある場合、多少  $R_{sh}$  が低下しても発電能力には大きな影響を与えない)、塩水噴霧ストレス負荷後に PID 試験を行ったことがどのように影響しているかは不明である。

図 II-3-12. PID 試験における発電特性パラメータと出力変化の相関  
 図中のリストは以下の様式で各試験モジュールを示す：  
 モジュール ID / 塩水噴霧方法 / 塩水噴霧面

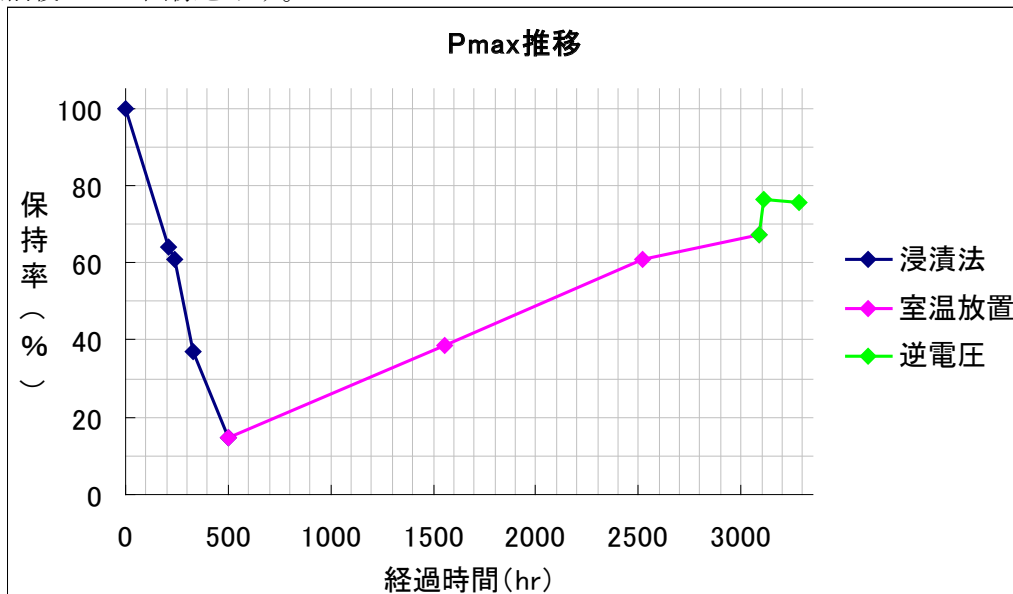
図 II-4-1. 試験前後の Pmax 推移

浸漬法を実施したところ、500 h で Pmax 保持率が 15% まで概ね直線的に低下した。その後、2590 h 室温放置すると 67% まで概ね直線的に回復した。さらにその後、24 h 逆電圧印加すると 76% まで回復したが、192 h まで継続してもそれ以上の回復は見られなかった。I-V カーブから、試験が進むにつれて  $FF \rightarrow V_{oc} \rightarrow I_{sc}$  と低下していき、回復過程ではその逆の順で回復していくことがわかる。EL 画像からセルが部分的に暗くなるモードと全体的に暗くなるモードがあり、部分的に暗くなるモードがある程度進むと全体的に暗くなることわかる。回復はその逆であるが、暗部が回復しない箇所もある。逆電圧で回復しない箇所はセル内部で何か不可逆な異常が起こっていることを示唆する。

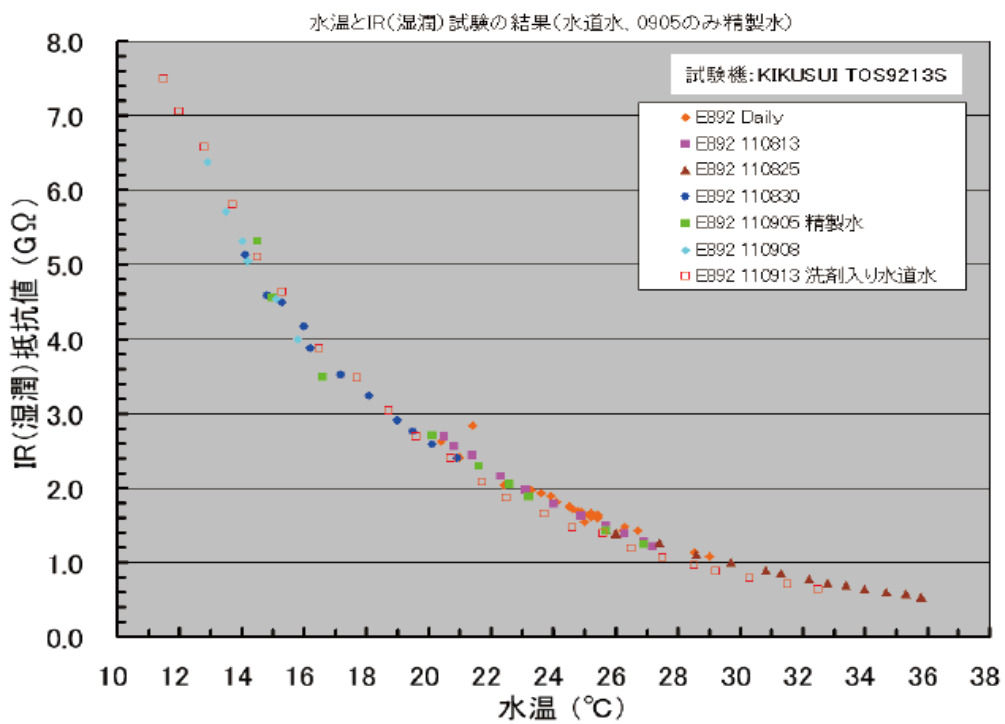
図 II-4-5. 水温と湿潤抵抗の関係 (第 I 期成果報告書より)

図 II-4-4 に浸漬法 208 h までのモジュールの温度と絶縁抵抗の関係を示す。本来、試験温度は 25°C であるが、試験室設備の関係上、温度が安定しなかった。本コンソーシアム第 I 期の成果から、温度と抵抗の関係は図 II-4-5 に示した様な関係があることが分かっている。図 II-4-4 には温度以外の因子を含む可能性があったので、試験開始から 48 h 毎にマークを変えて示した。時間が経つごとに絶縁抵抗が低い方へ推移していることから、漏れ電流の増加を反映しているものと推定される。

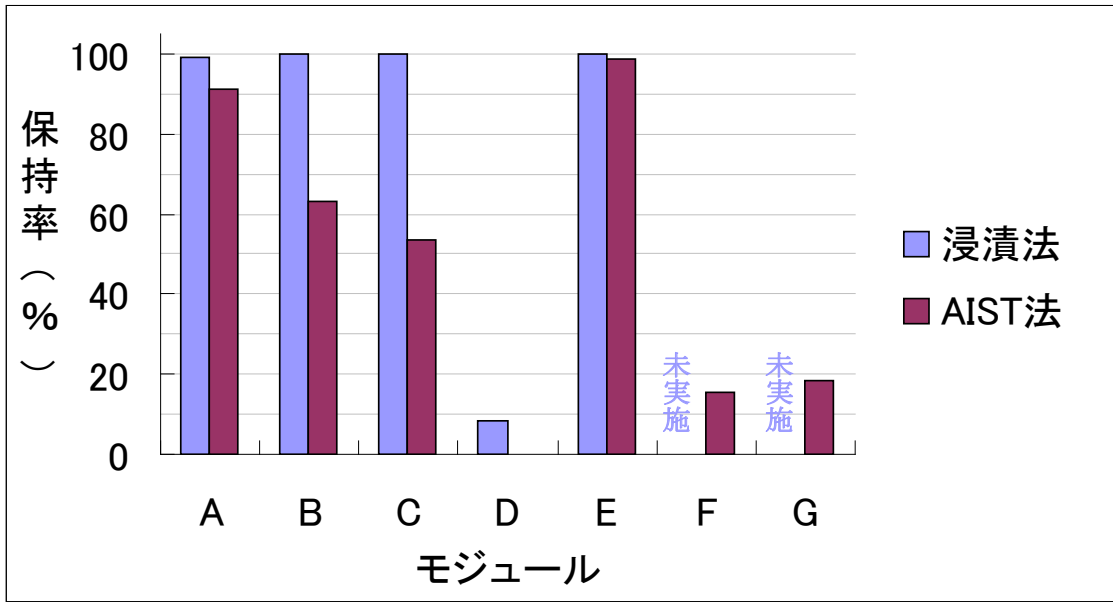
図 II-5-1 に各モジュールの PID 試験前後の Pmax 保持率を、図 II-5-2 に各モジュールの PID 試験前後の I-V カーブを、図 II-5-3 に各モジュールの PID 試験前後の EL 画像を示す。浸漬法では D 以外のモジュールの差は見られなかったが、AIST 法では顕著な差が見られた。D のような低屈折率膜は極端に低下し、Pmax 保持率はほぼ 0% となった。また E のような高屈折率膜は高い PID 耐性を持つ。同じ成膜装置を使用し、膜層数を変えた F と G は若干 2 層の方が Pmax 保持率が高い結果となった。単結晶よりも多結晶の方が Pmax 保持率が高い傾向にあり、多結晶内でも成膜装置により差が見られた。

図 II-5-1. 各モジュールの PID 試験後の Pmax 保持率

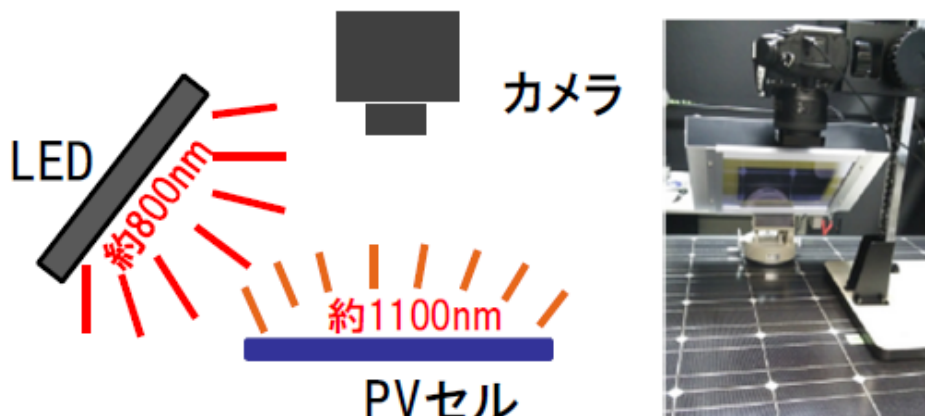
コンソーシアム標準部材を用いた単セルモジュールを用いて AIST 法にて PID 試験を実施し、劣化度合いの違うサンプルを作製した。これらのモジュールを図 II-5-8 に示すようなイメージングユニットを用いて PL を測定した。

図 II-5-8. PL イメージングユニット

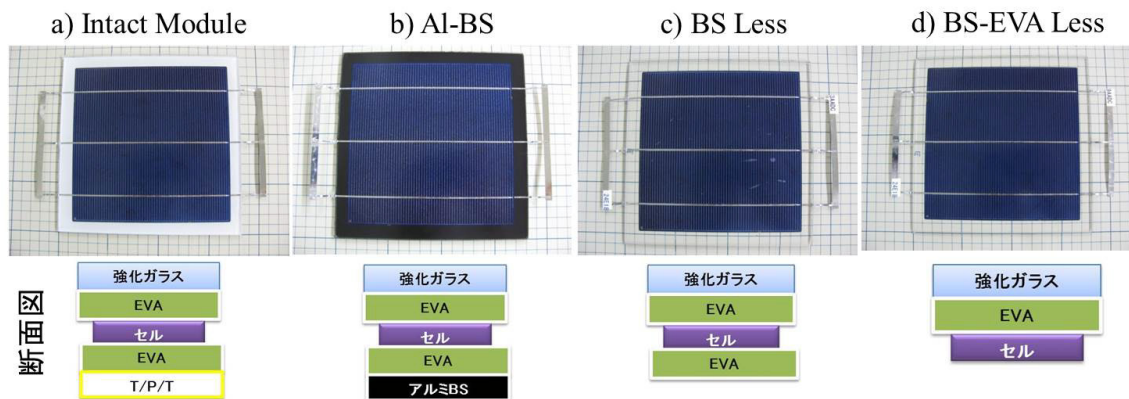
除いた構成で作製したモジュールを BS-EVA Less とする。なおこれらのモジュールの周囲はフレームの設置を行っていない。

図 II-6-1. モジュール外観図 a) Intact Module, b) Al-BS, c) BS-Less, d) BS-EVA Less

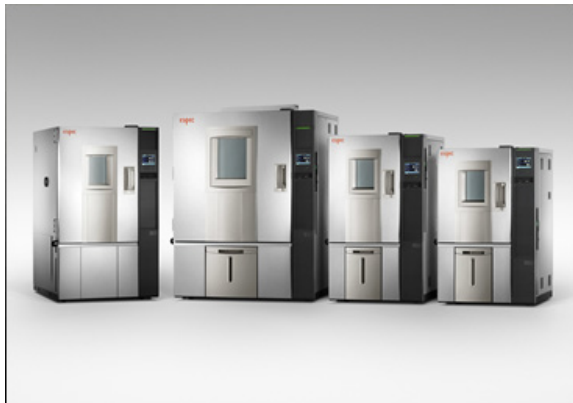
図 II-6-2. 恒温恒湿試験装置

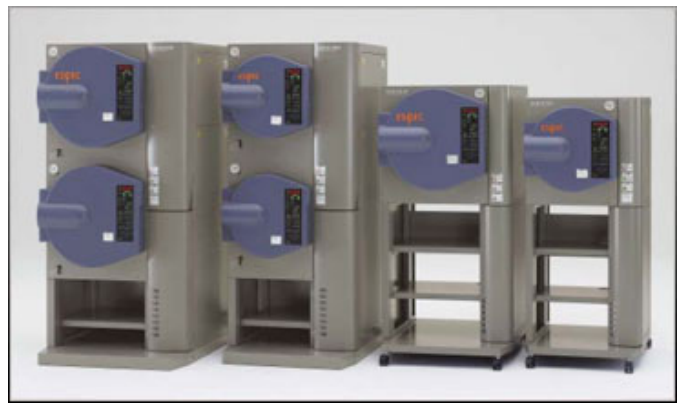
不飽和型 HAST 装置

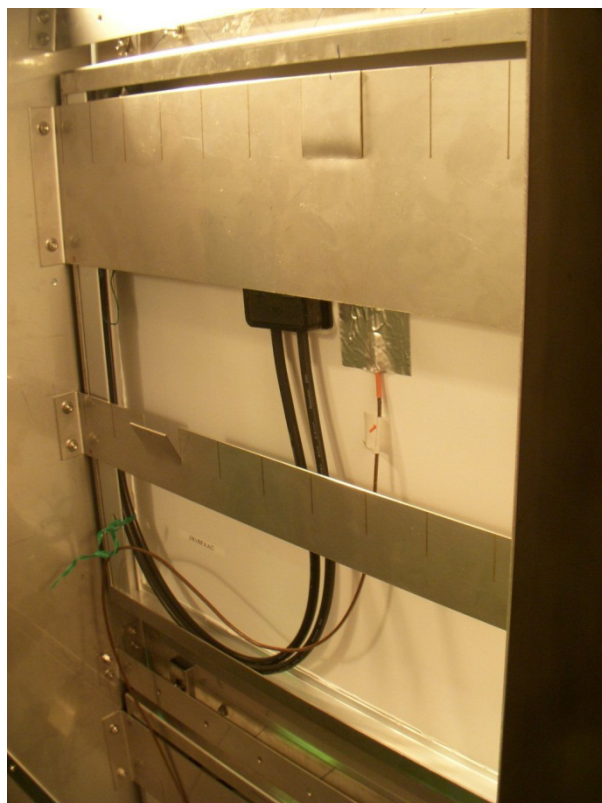
裏面から見た時を模式的に示す。CH1~CH6 は試料投入スロットと対応する熱電対の番号を示す。熱電対は各試料の端子箱の右（図中×印）に貼付。ここは表から見たとき、左上セルの中央の裏面に相当。

図 II-10-2. 端子箱と熱電対の位置
