AIST 太陽光発電研究 成果報告会 2014

各種太陽電池モジュールにおけるPID： 現象の解明と対策技術

太陽電池モジュール信頼性評価連携研究体
原 浩二郎

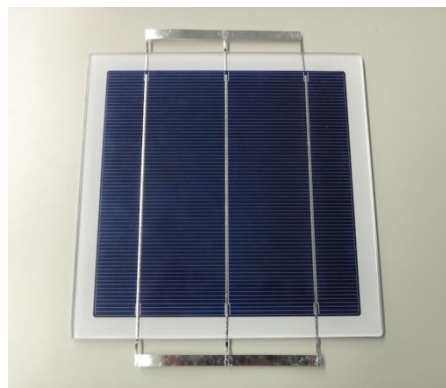
PID試験方法 (AIST法)

多結晶Si (156mm角)
単セルモジュール

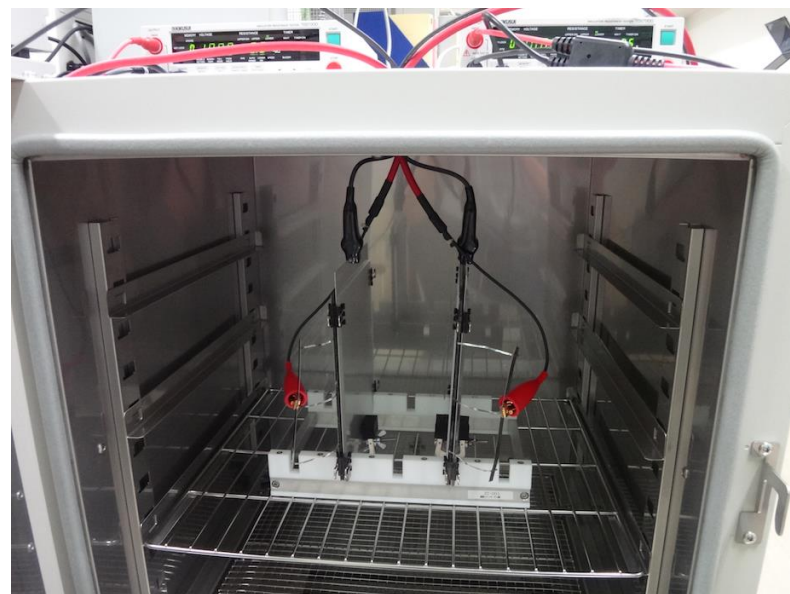
TOS7200 (菊水電子)

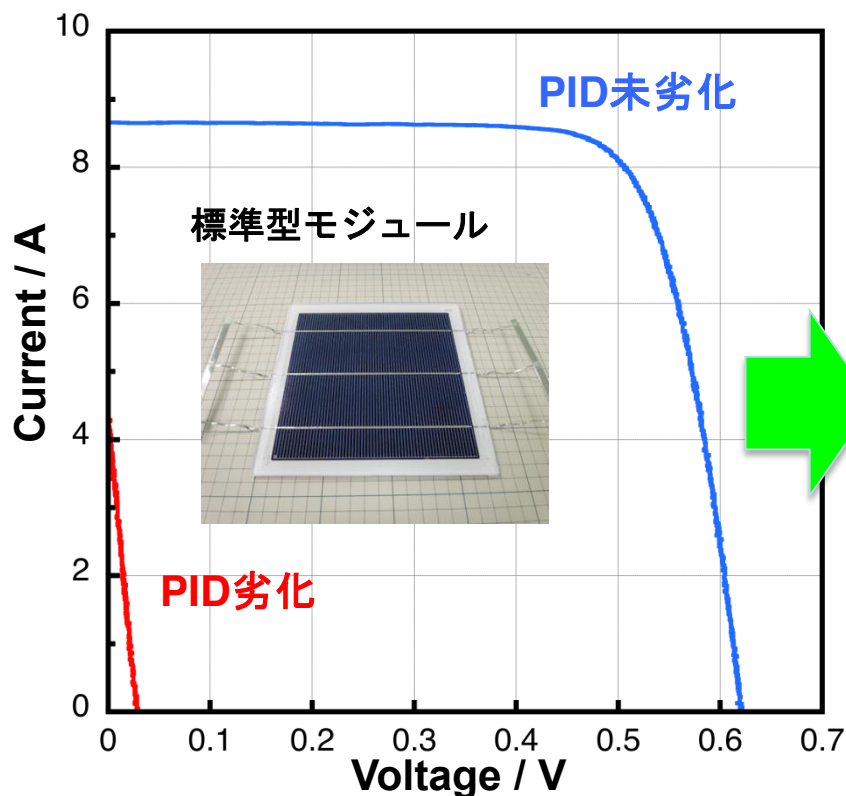
PID試験 : -1000 V, 85°C, 24 days

PID劣化モジュール
→ Naが大幅増加

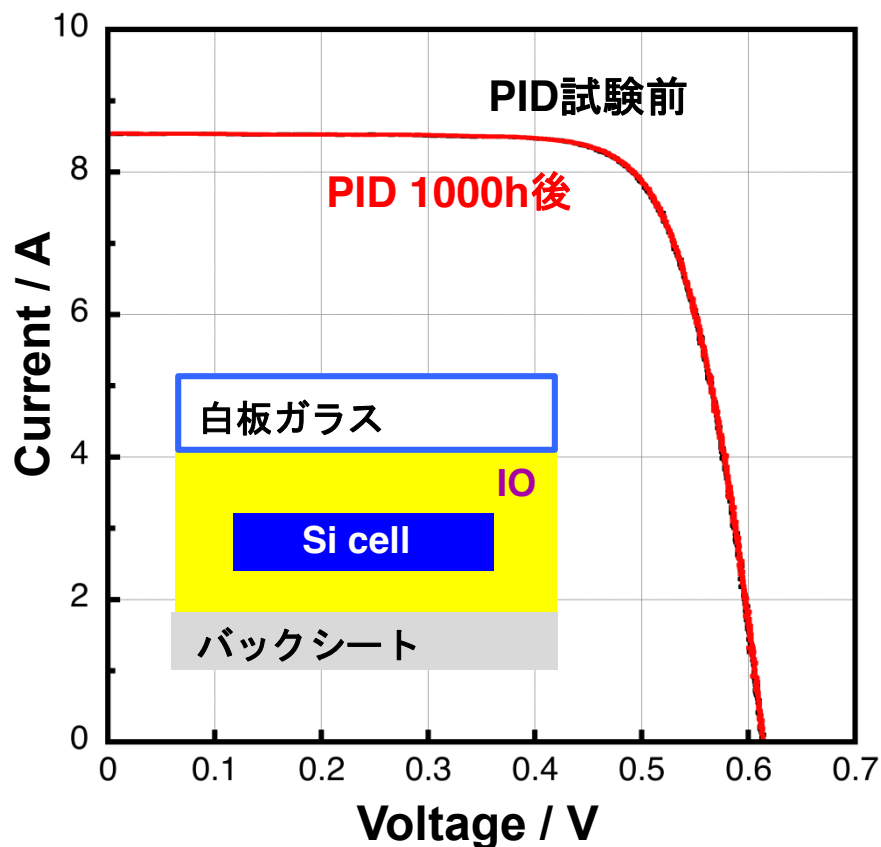
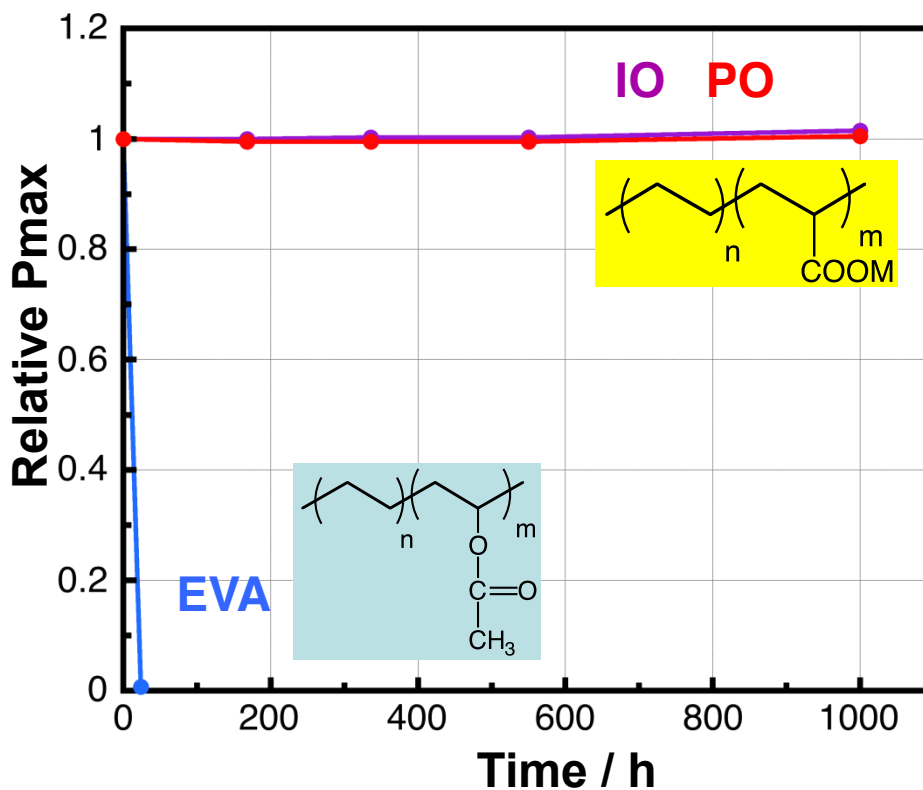
PID試験・対策モジュール

PID試験条件 : -1000 V, 85°C, ~1000 h

IOやPOによるEVAの代替

EVAの完全代替モジュール → 1000時間でもPID劣化なし

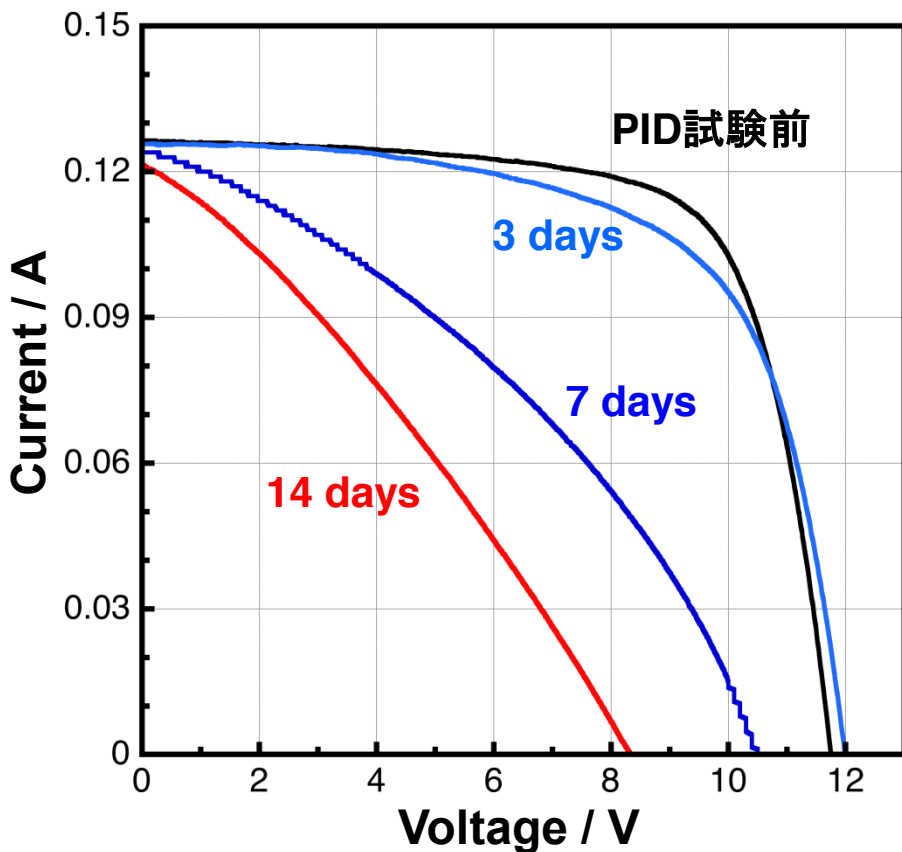
PID test : -1000V, 85°C

長期ではPID劣化を確認

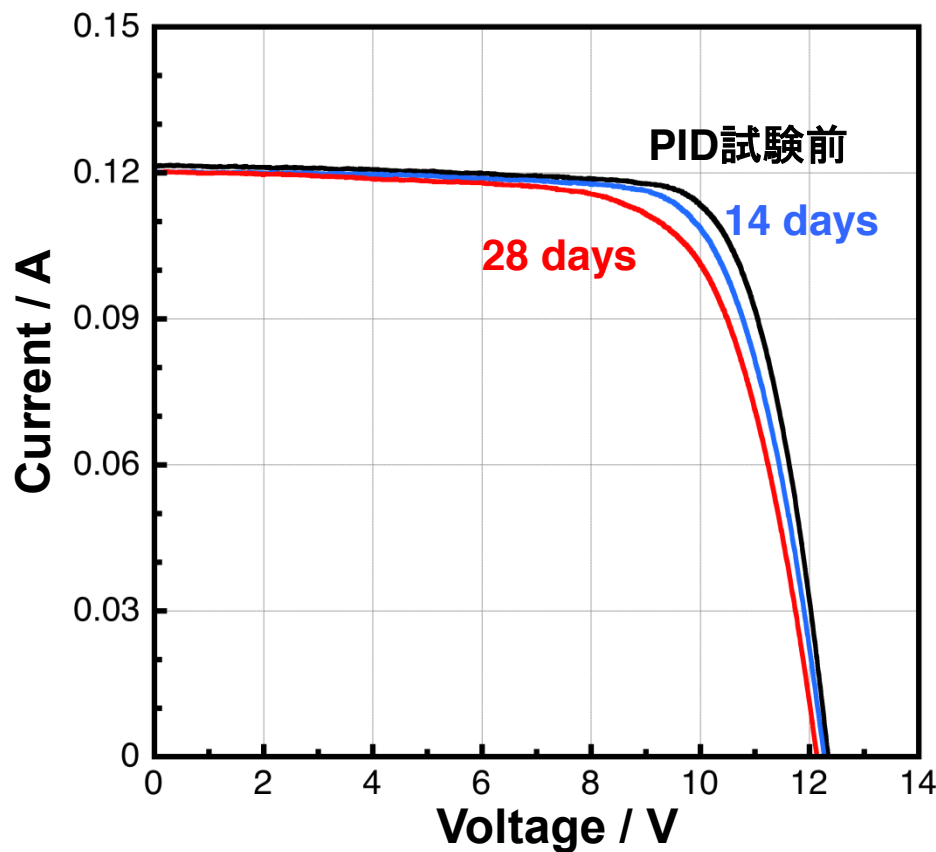
PID test : +1000V, 85°C

逆電圧でも低下

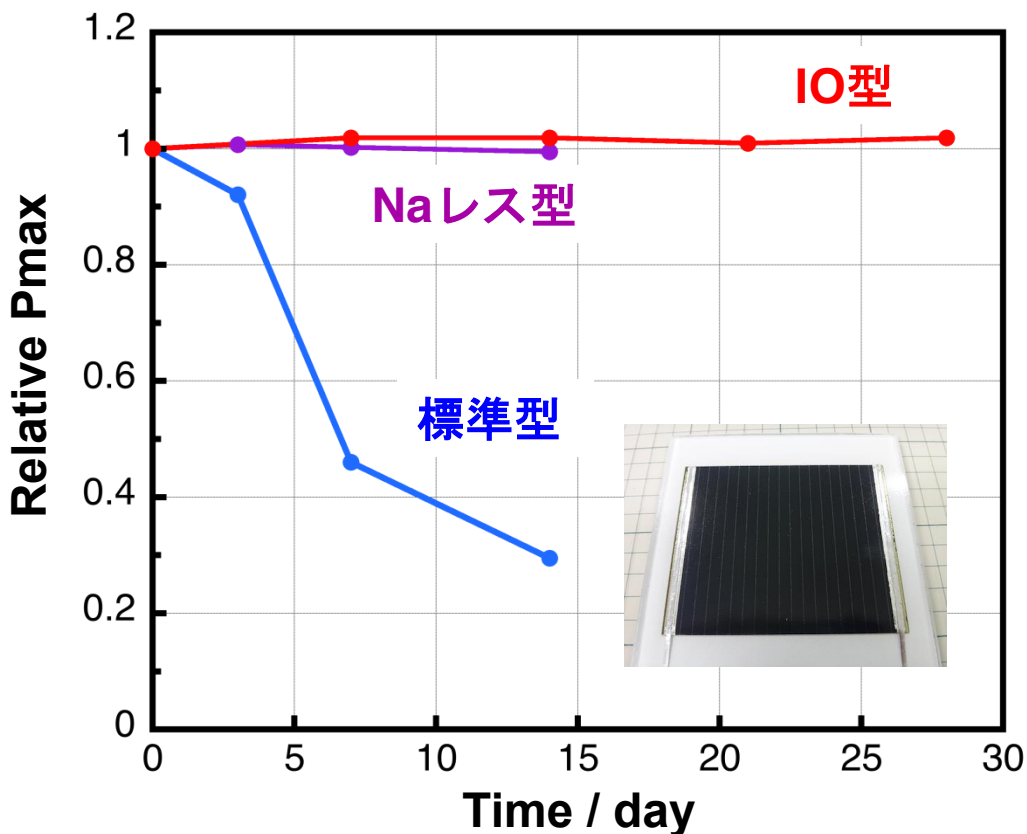
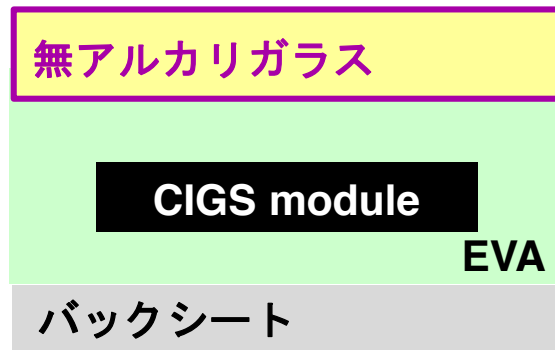
PID試験・構成部材の影響

PID test : -1000V, 85°C

Naレス型

IO型

白板ガラス基板から拡散する
Naイオン等が劣化の原因

PID劣化せず

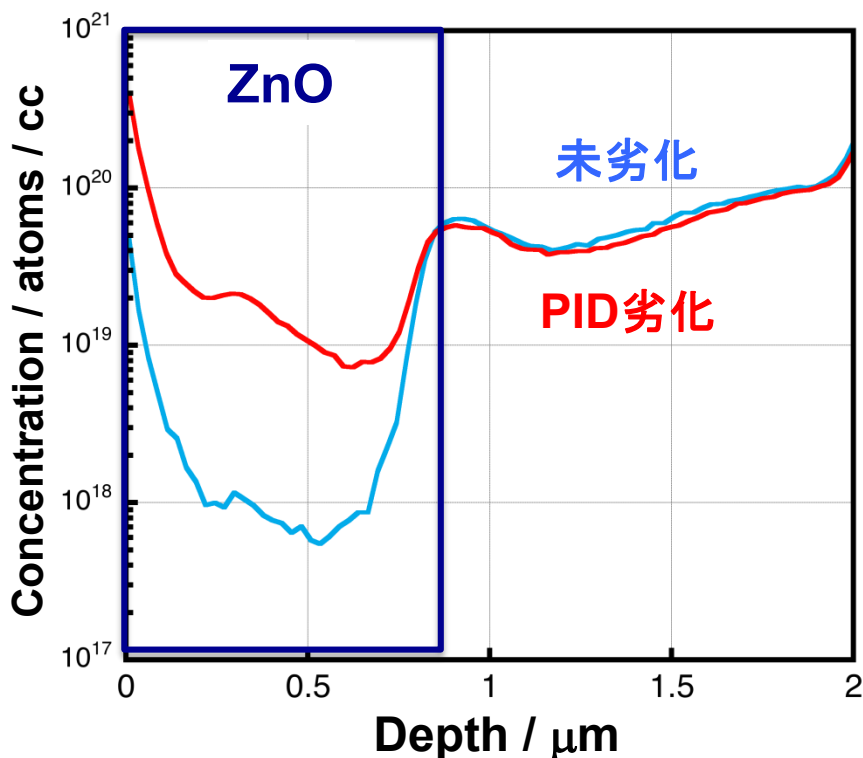
Naの深さ方向分布 (D-SIMS)

NaがZnO層中で増加

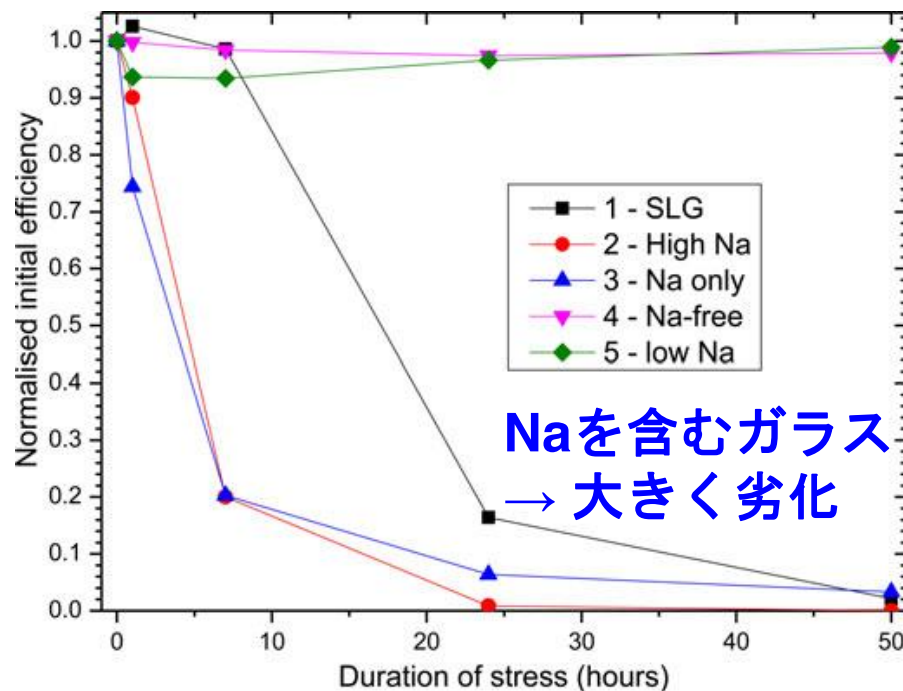
CIGSセルの青板ガラスから電圧印加

青板ガラス基板からのNaイオン
により低下

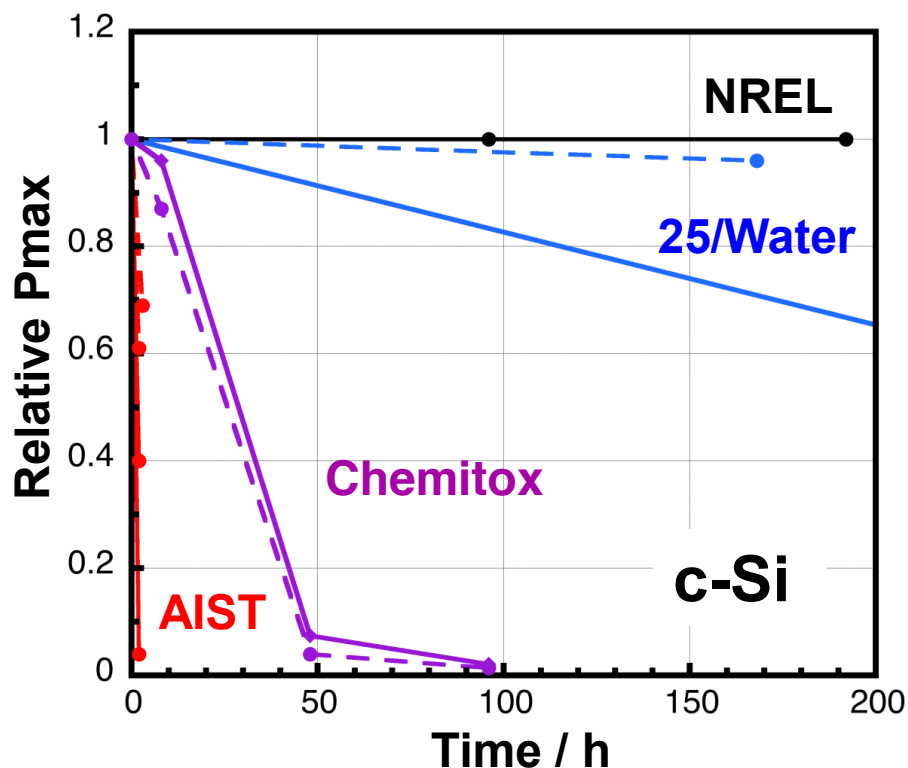
各種PID試験方法の比較
(c-Si太陽電池モジュール)

AIST法 (AI板): -1000V, 85°C

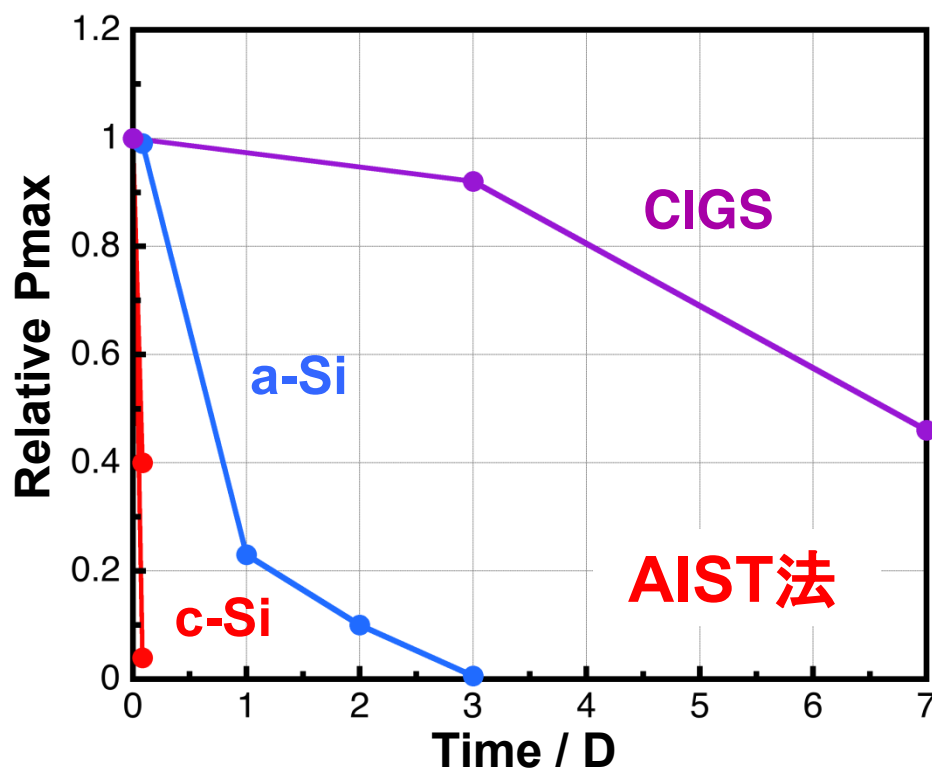
各種太陽電池モジュールの比較

薄膜系、とくにCIGS系はPIDが起こりにくい (AIST法)
