産総研九州センター屋外曝露サイトにおける 太陽電池モジュールの発電量評価

¹産業技術総合研究所 太陽光発電研究センター モジュール信頼性チーム
²電力中央研究所、³鹿児島大学、⁴鹿児島県工業技術センター

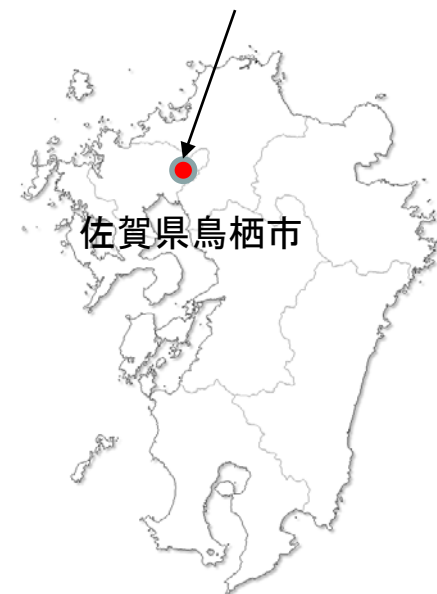
産総研九州センターの太陽電池モジュール屋外曝露サイトの全景

- 22型式の結晶シリコン系、薄膜系等の太陽電池モジュールを設置
- 1.2 kW～5.2 kWの太陽電池アレイで構成
- パワーコンディショナを介して太陽光発電システムとして系統連系して運用
- 電流-電圧特性は、10分ごとに系統連系から切り変えて測定
- 有機系太陽電池も屋外曝露試験を実施

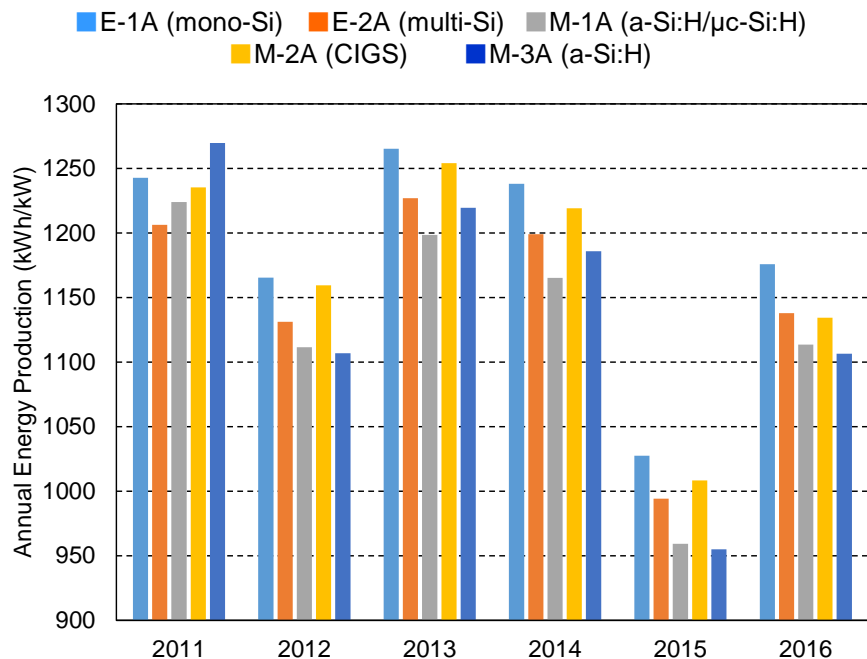
年発電量 / 1 kW

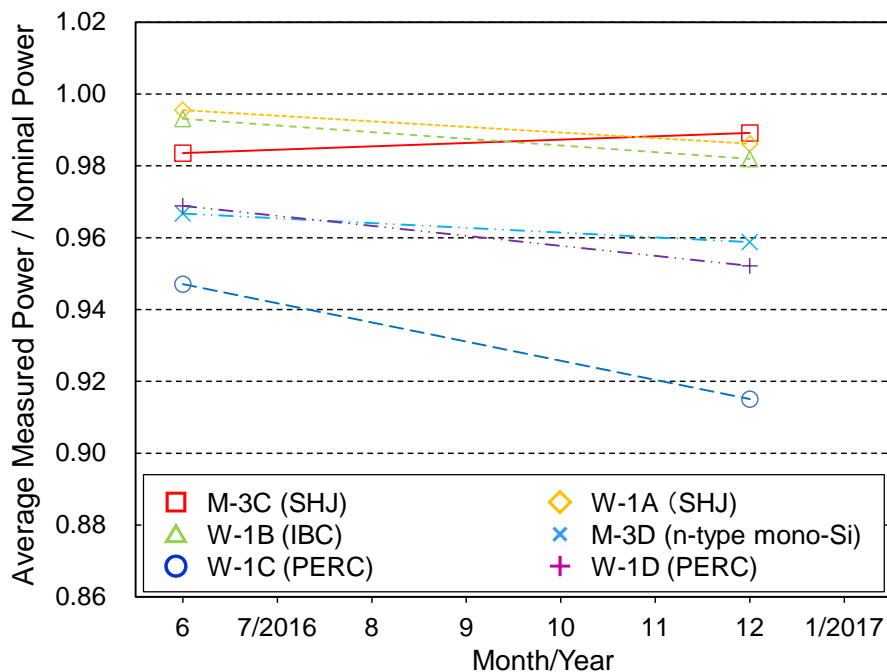
新6型式の発電性能の変化

屋内測定

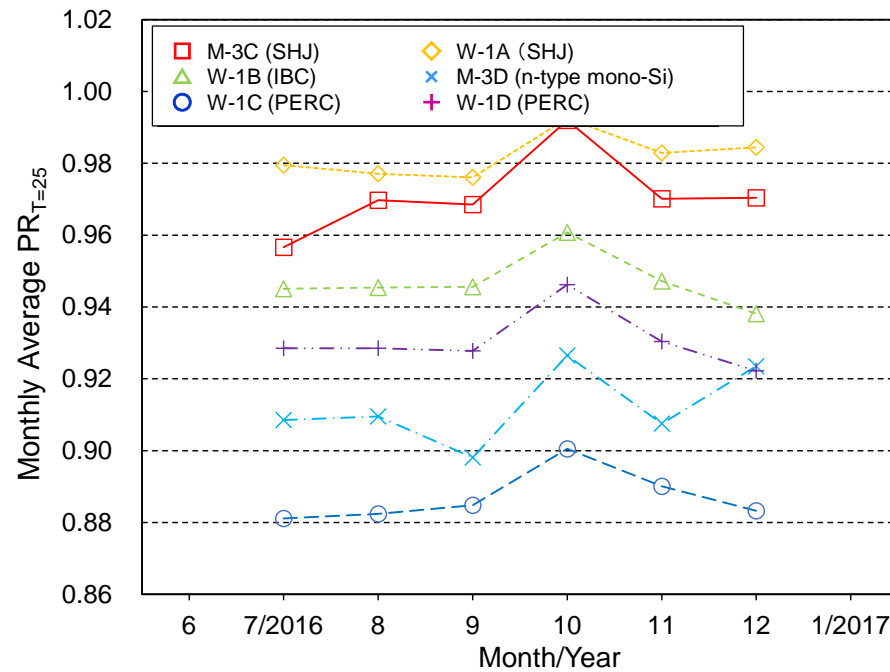
月平均PR_{T=25}

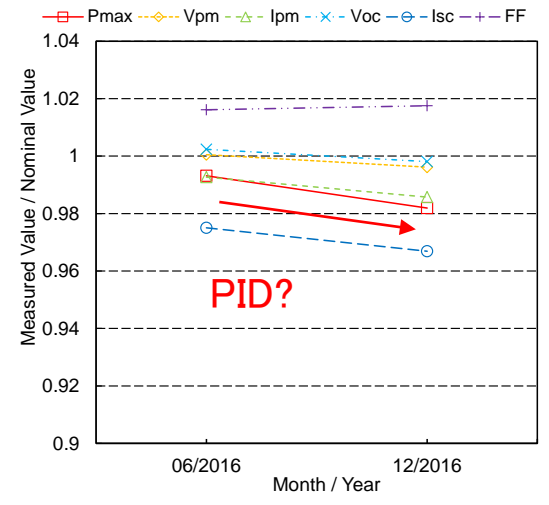
I-V Parameters of W-1B (IBC)

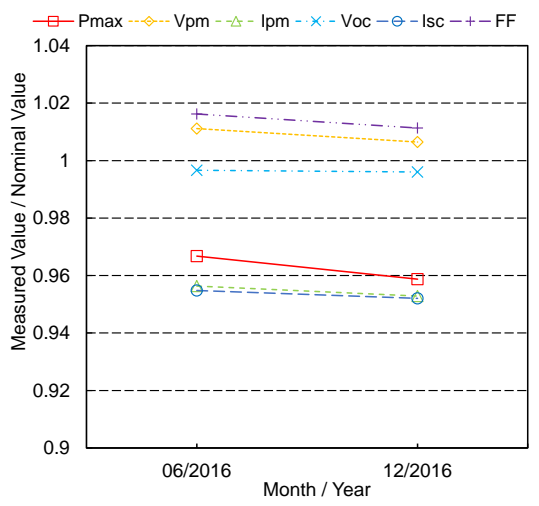
I-V Parameters of M-3D (n-type mono-Si)

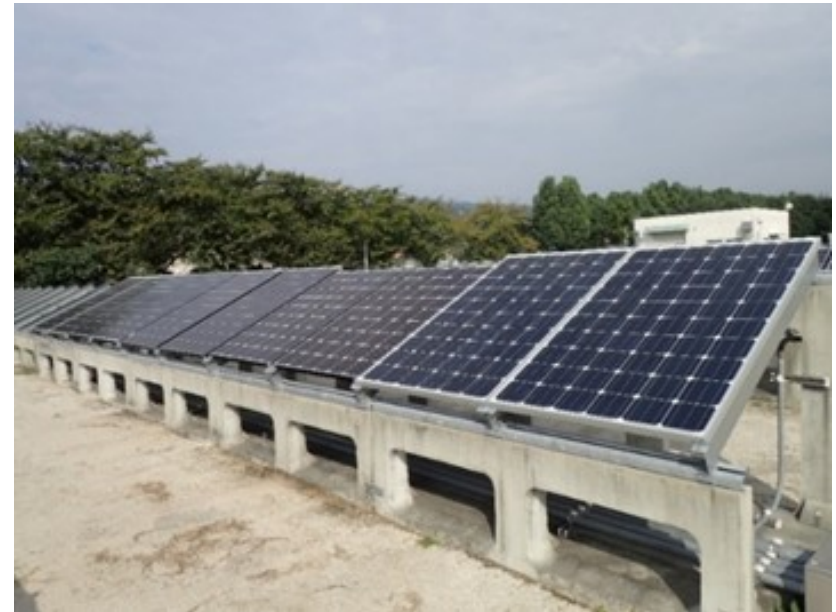
- 傾斜角26度
- 積算日射量→全天日射計
 モジュールと同じ傾斜角に設置
 Secondary standard

屋外曝露の様子

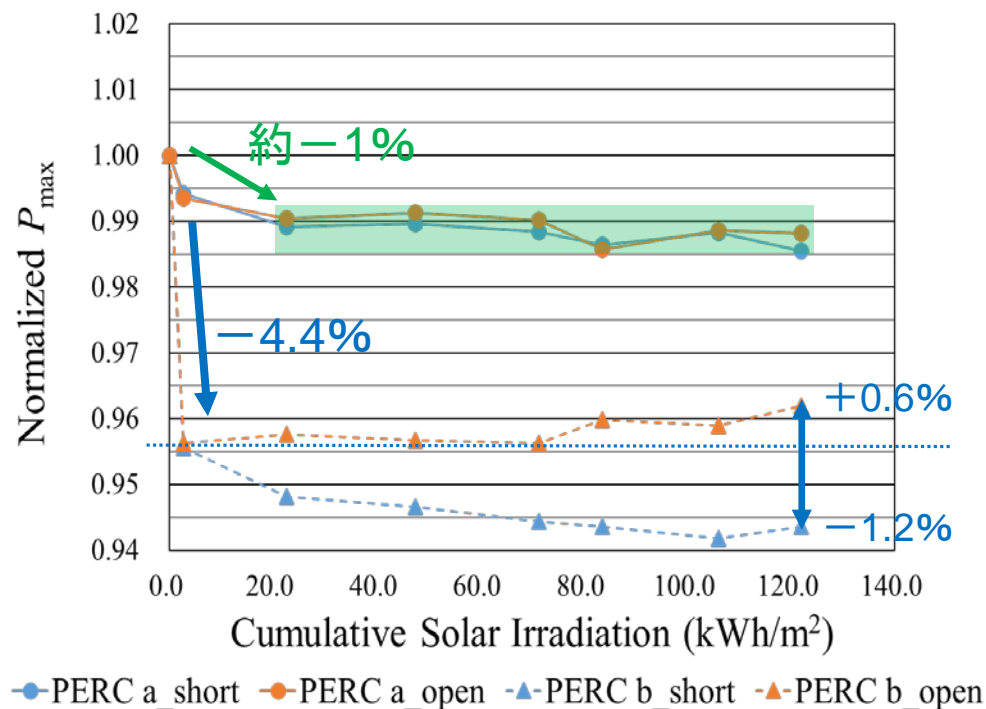
PERC: モジュール (短絡条件と開放条件)

PERC a (W-1D)

積算日射量 22.7 kWh/m^2

→ 約1%出力低下。

積算日射量 $22.7 \sim 122.0 \text{ kWh/m}^2$

→ 光照射を継続しても初期から約1%の出力低下で安定。

両条件には差がない。

PERC b (W-1C)

積算日射量 2.7 kWh/m^2

→ 両条件: 大きく低下 (-4.4%)

積算日射量 122.0 kWh/m^2

→ 短絡条件: さらに -1.2% 低下

→ 開放条件: $+0.6\%$ 回復

回路条件によって出力変動に差があった。

PERCにおいて、光照射による出力低下が観察された。型式によって出力変動が異なり、PERC bでは開放条件よりも短絡条件のほうが、出力が低下した。

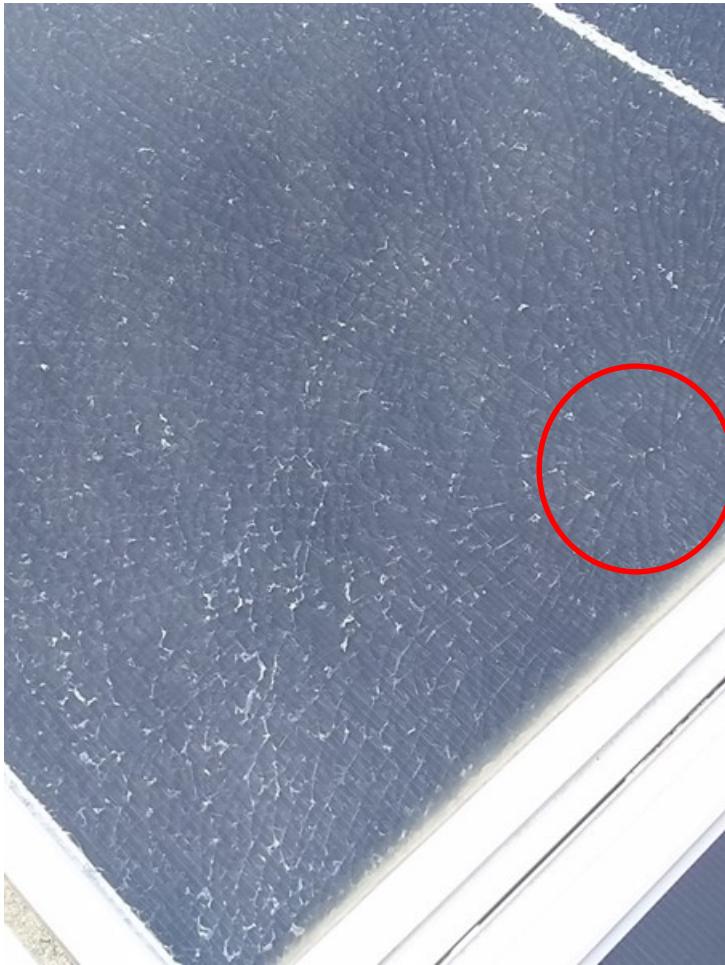
M-2A 割れたCIGS太陽電池モジュールの外観

どうやら赤丸で囲われたところを起点に、割れが発生している模様
劣化現象のひとつとして捉え、データ取得を継続中

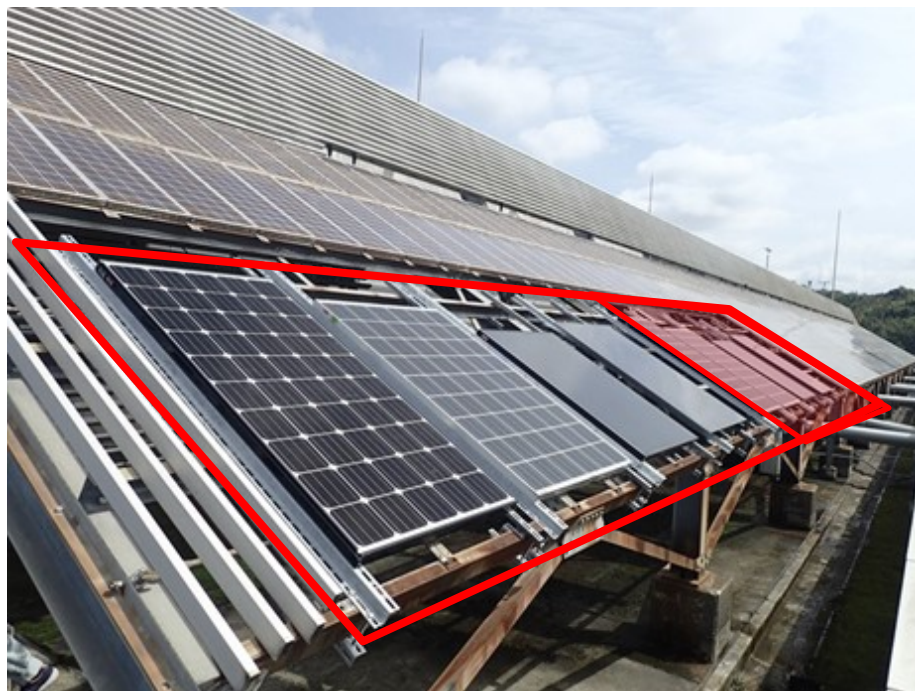
- 降灰による発電量の実環境測定を行うため、洗浄システムを設置
 - ・ モジュール表面の**降灰の有無**・**汚れの有無**に対する発電量の変化を評価
 - ・ 現在データの取得を継続中

洗浄システムを設置したモジュール位置
(赤いハッチング部が洗浄システム有)
(手前4枚は、そのままの状態)

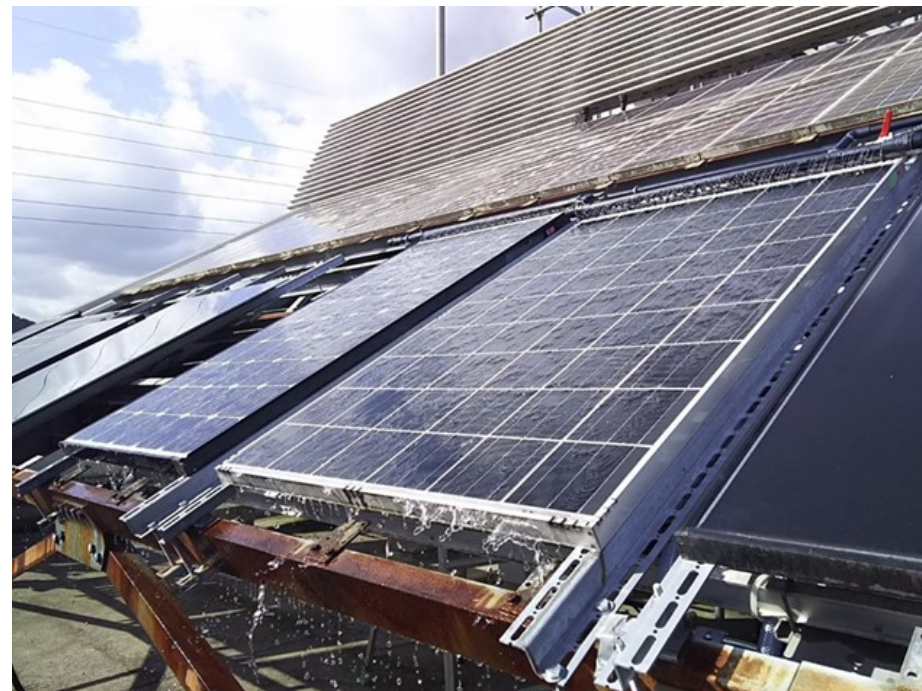
洗浄システムが動作している様子
