太陽電池セル・モジュールの 劣化機構と信頼性向上技術

国立研究開発法人産業技術総合研究所

太陽光発電研究センター

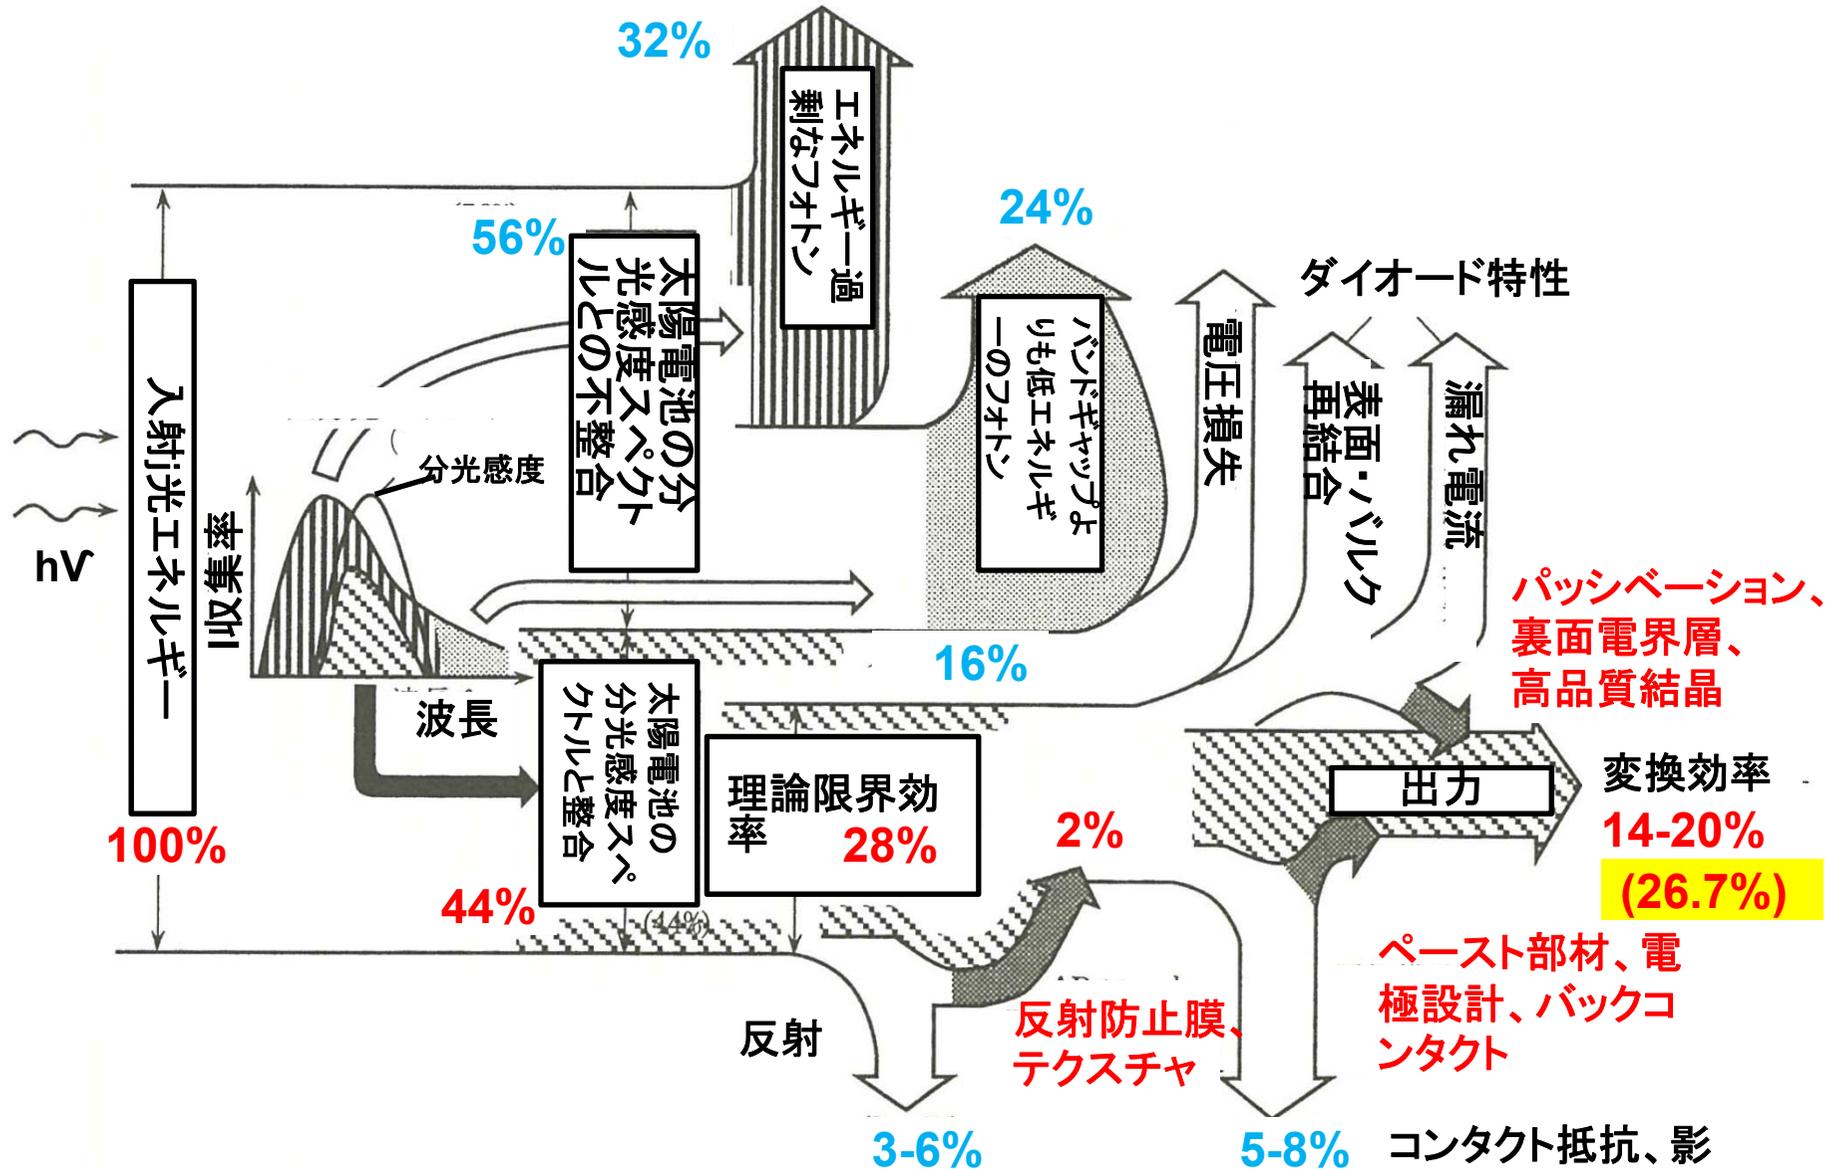
太陽電池のエネルギー変換過程での損失

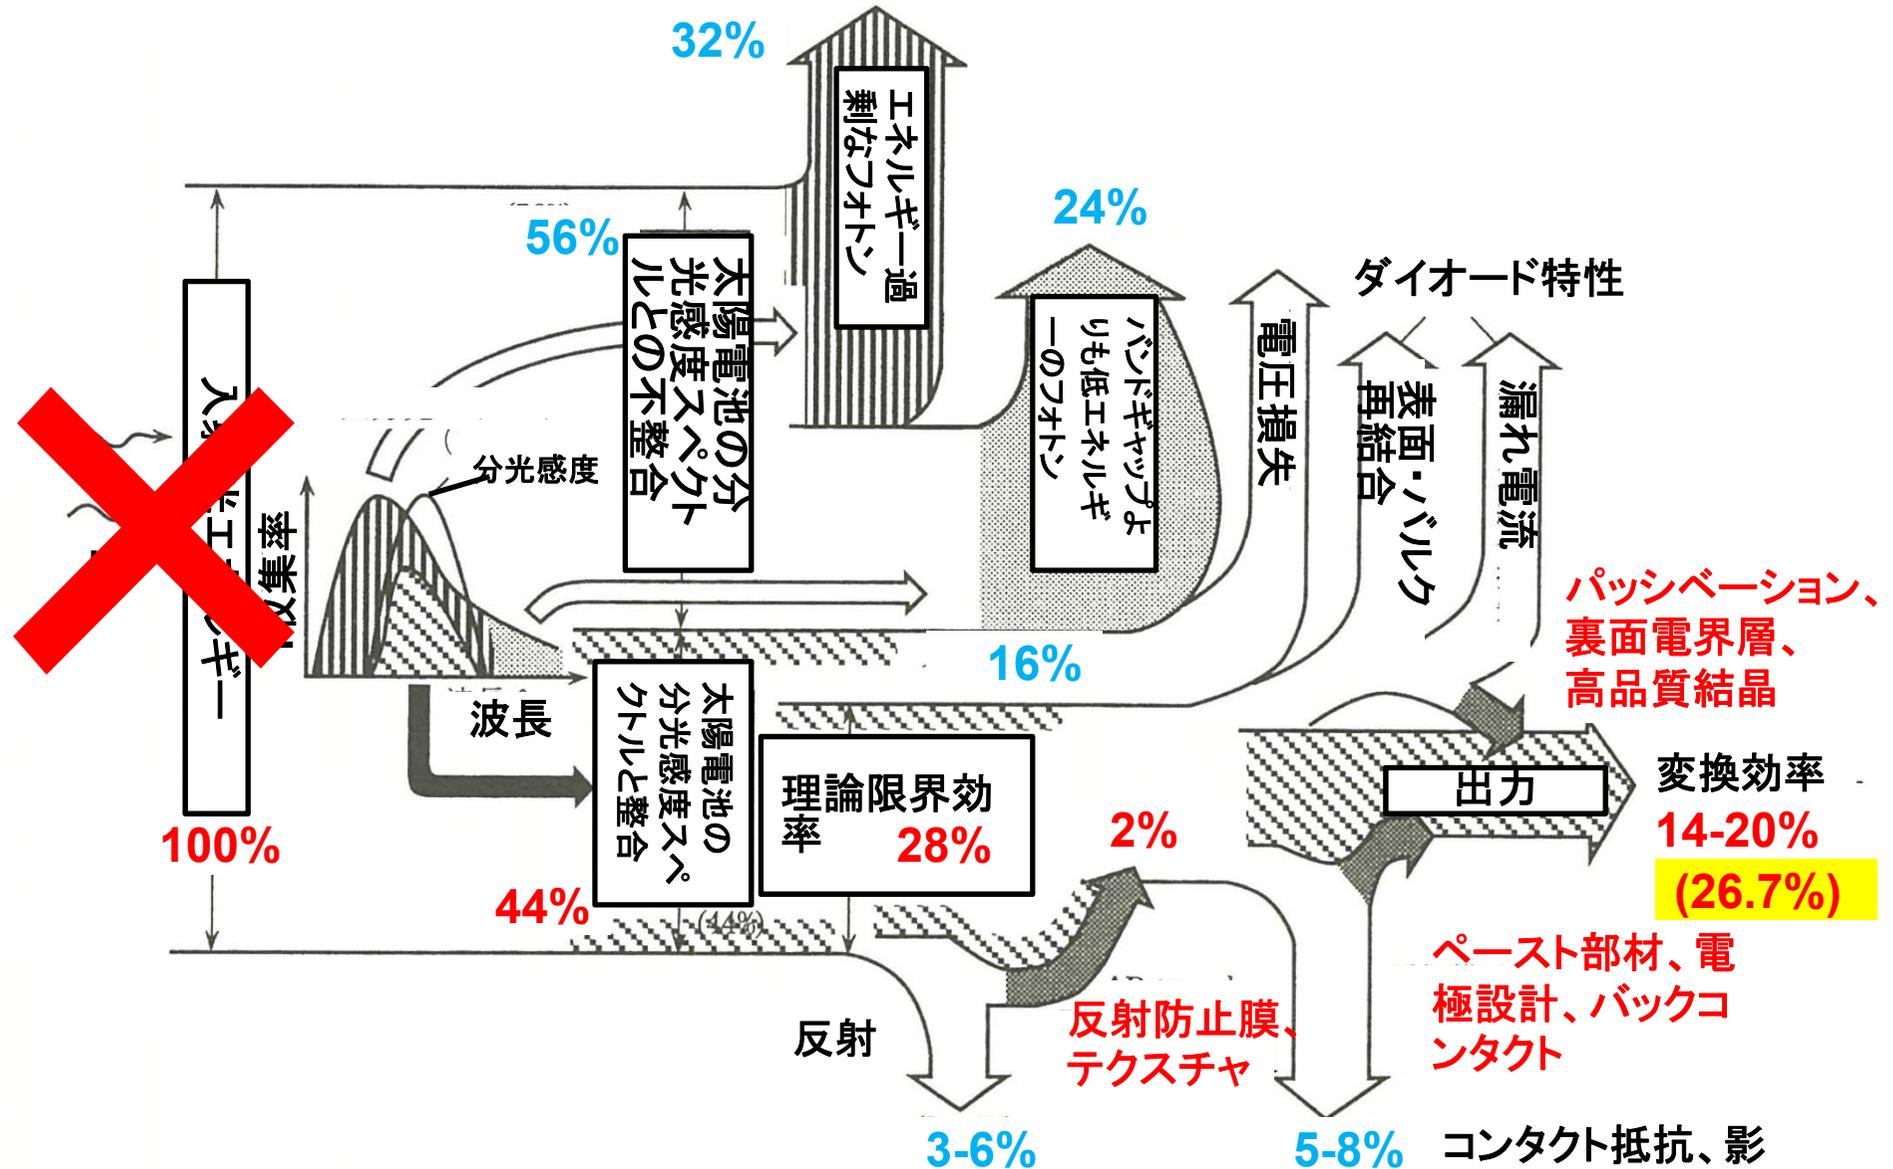
太陽電池の性能低下要因(1) 入射光遮蔽

- 1) 入射光の遮蔽(セルに届く光の量が低減する)
- 2) 集電劣化(発電しても集電できない)
- 3) 発電劣化＝起電力低下
(ダイオード特性の低下により、発電能力そのものが劣化する)

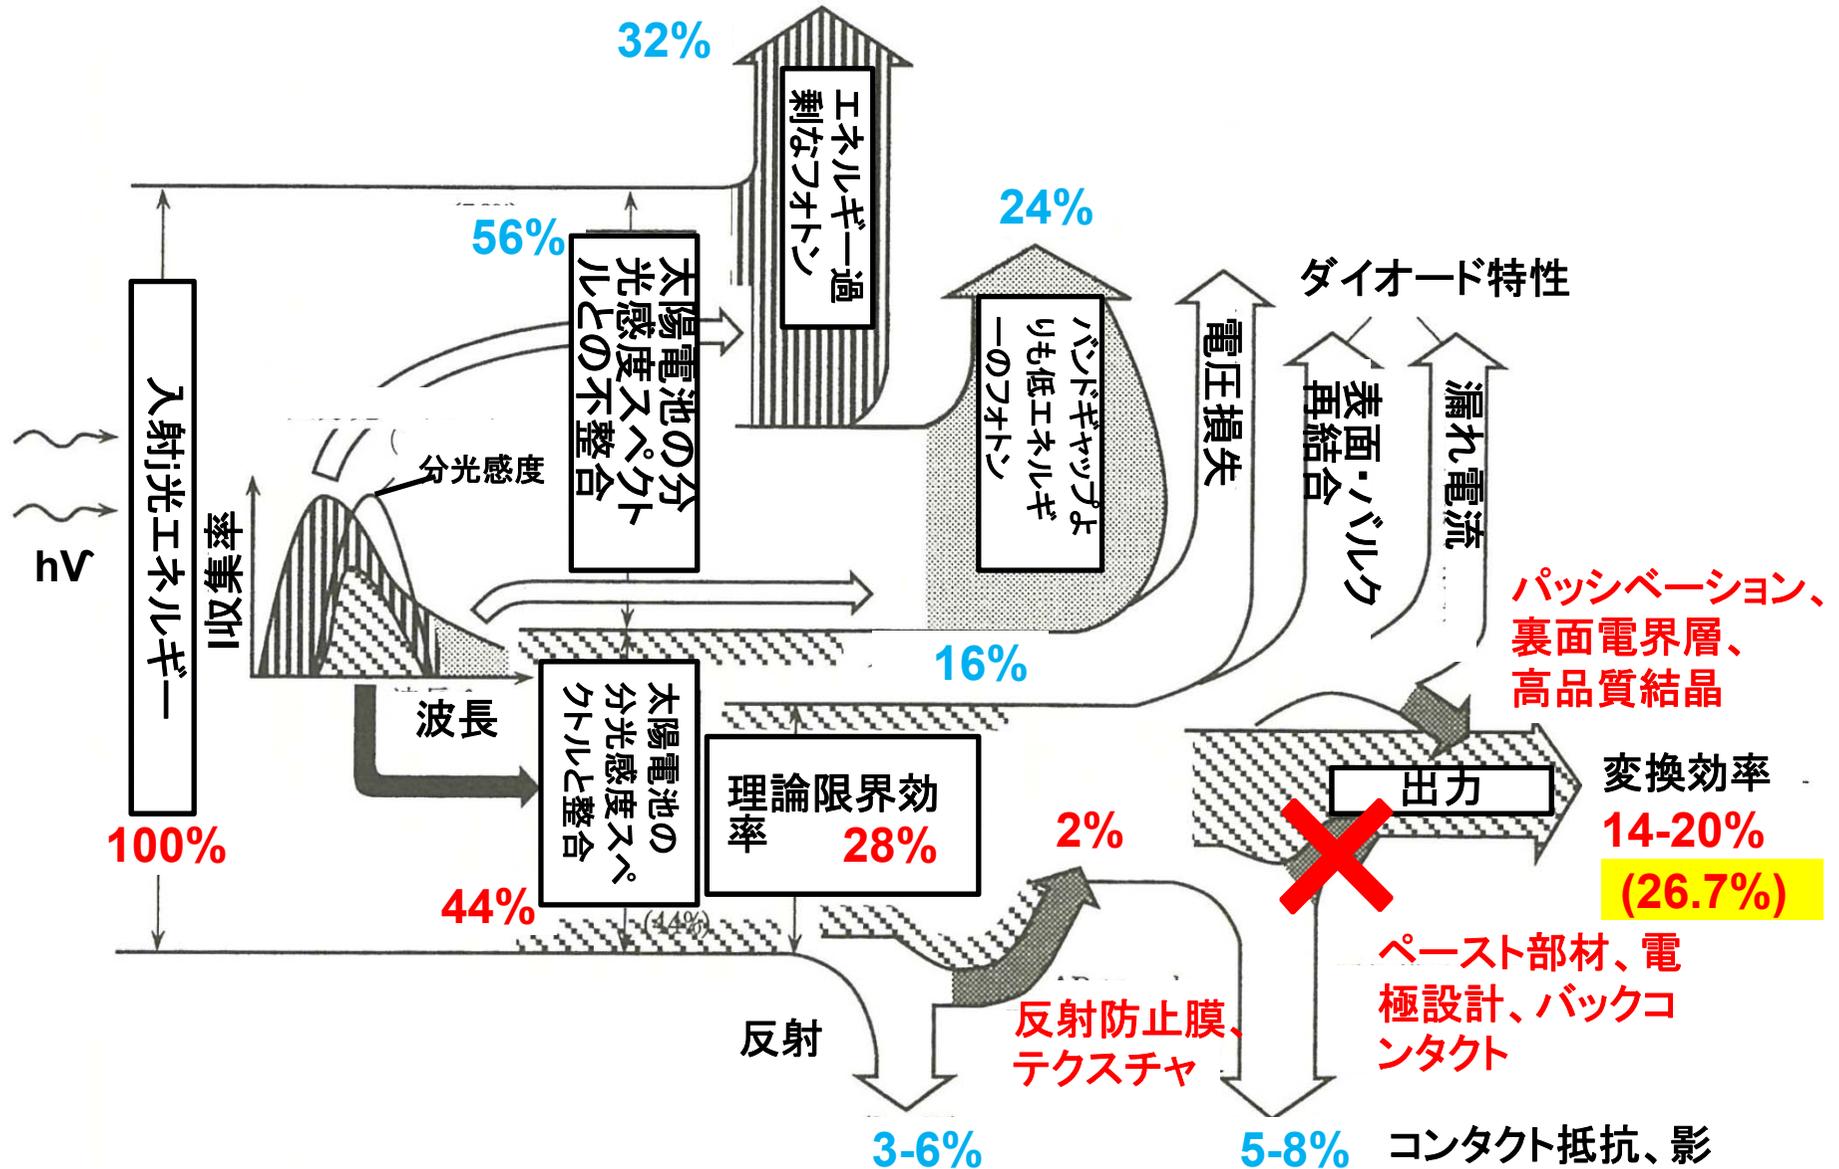
太陽電池の性能低下要因(2) 集電特性低下

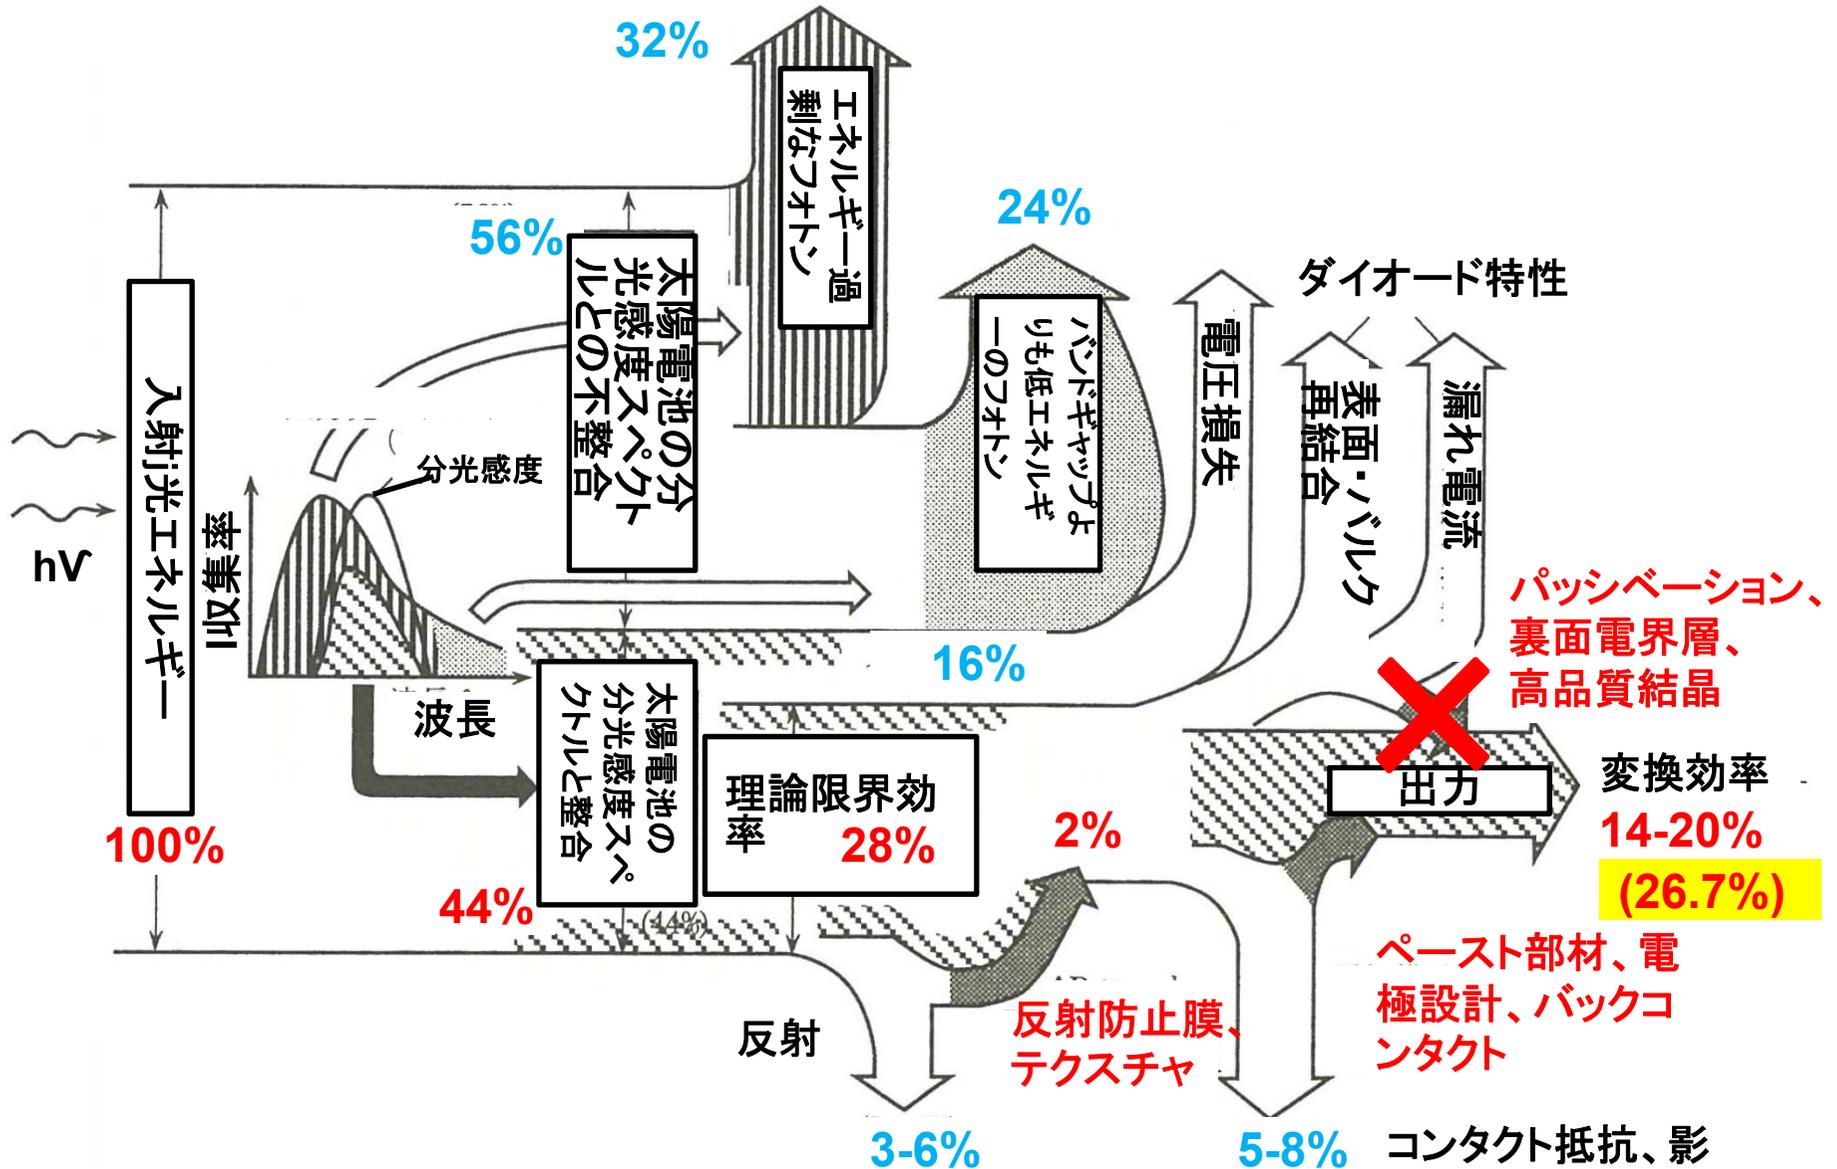
太陽電池の性能低下要因(3) ダイオード特性低下

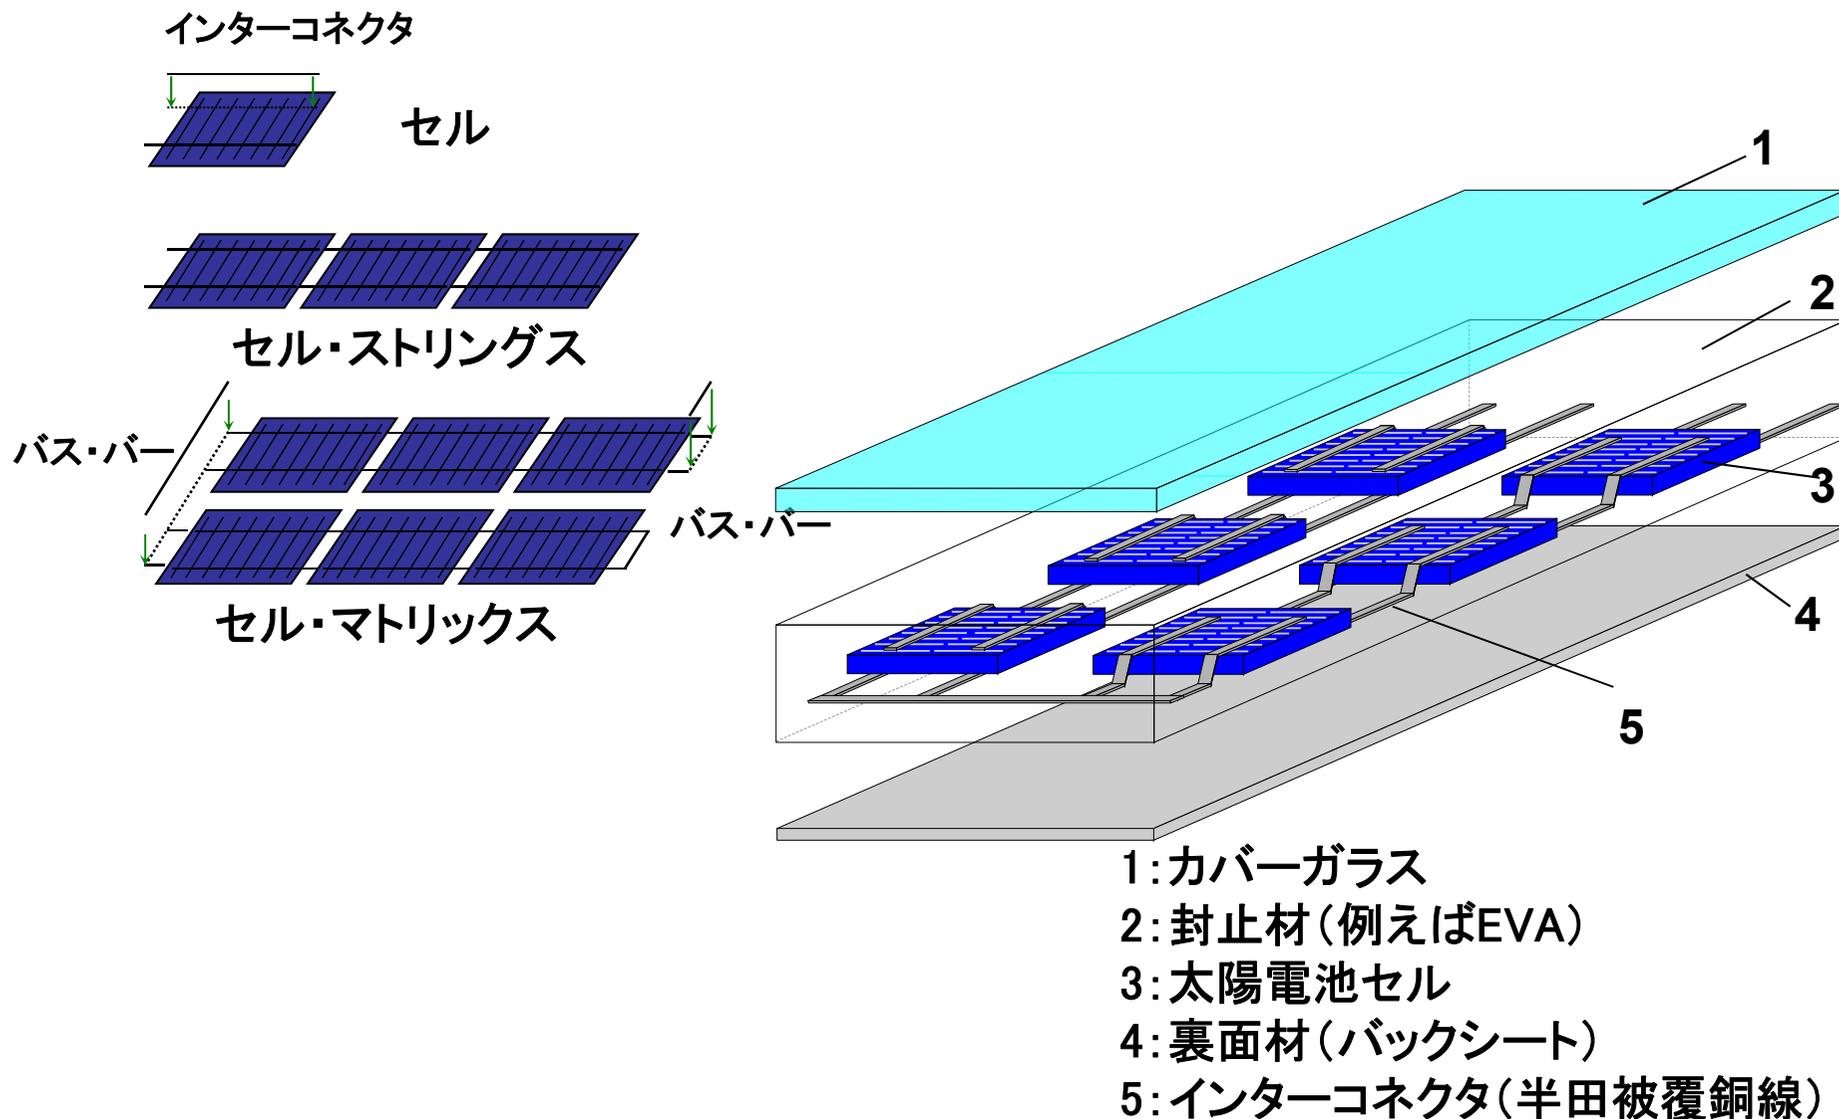
モジュールの構造

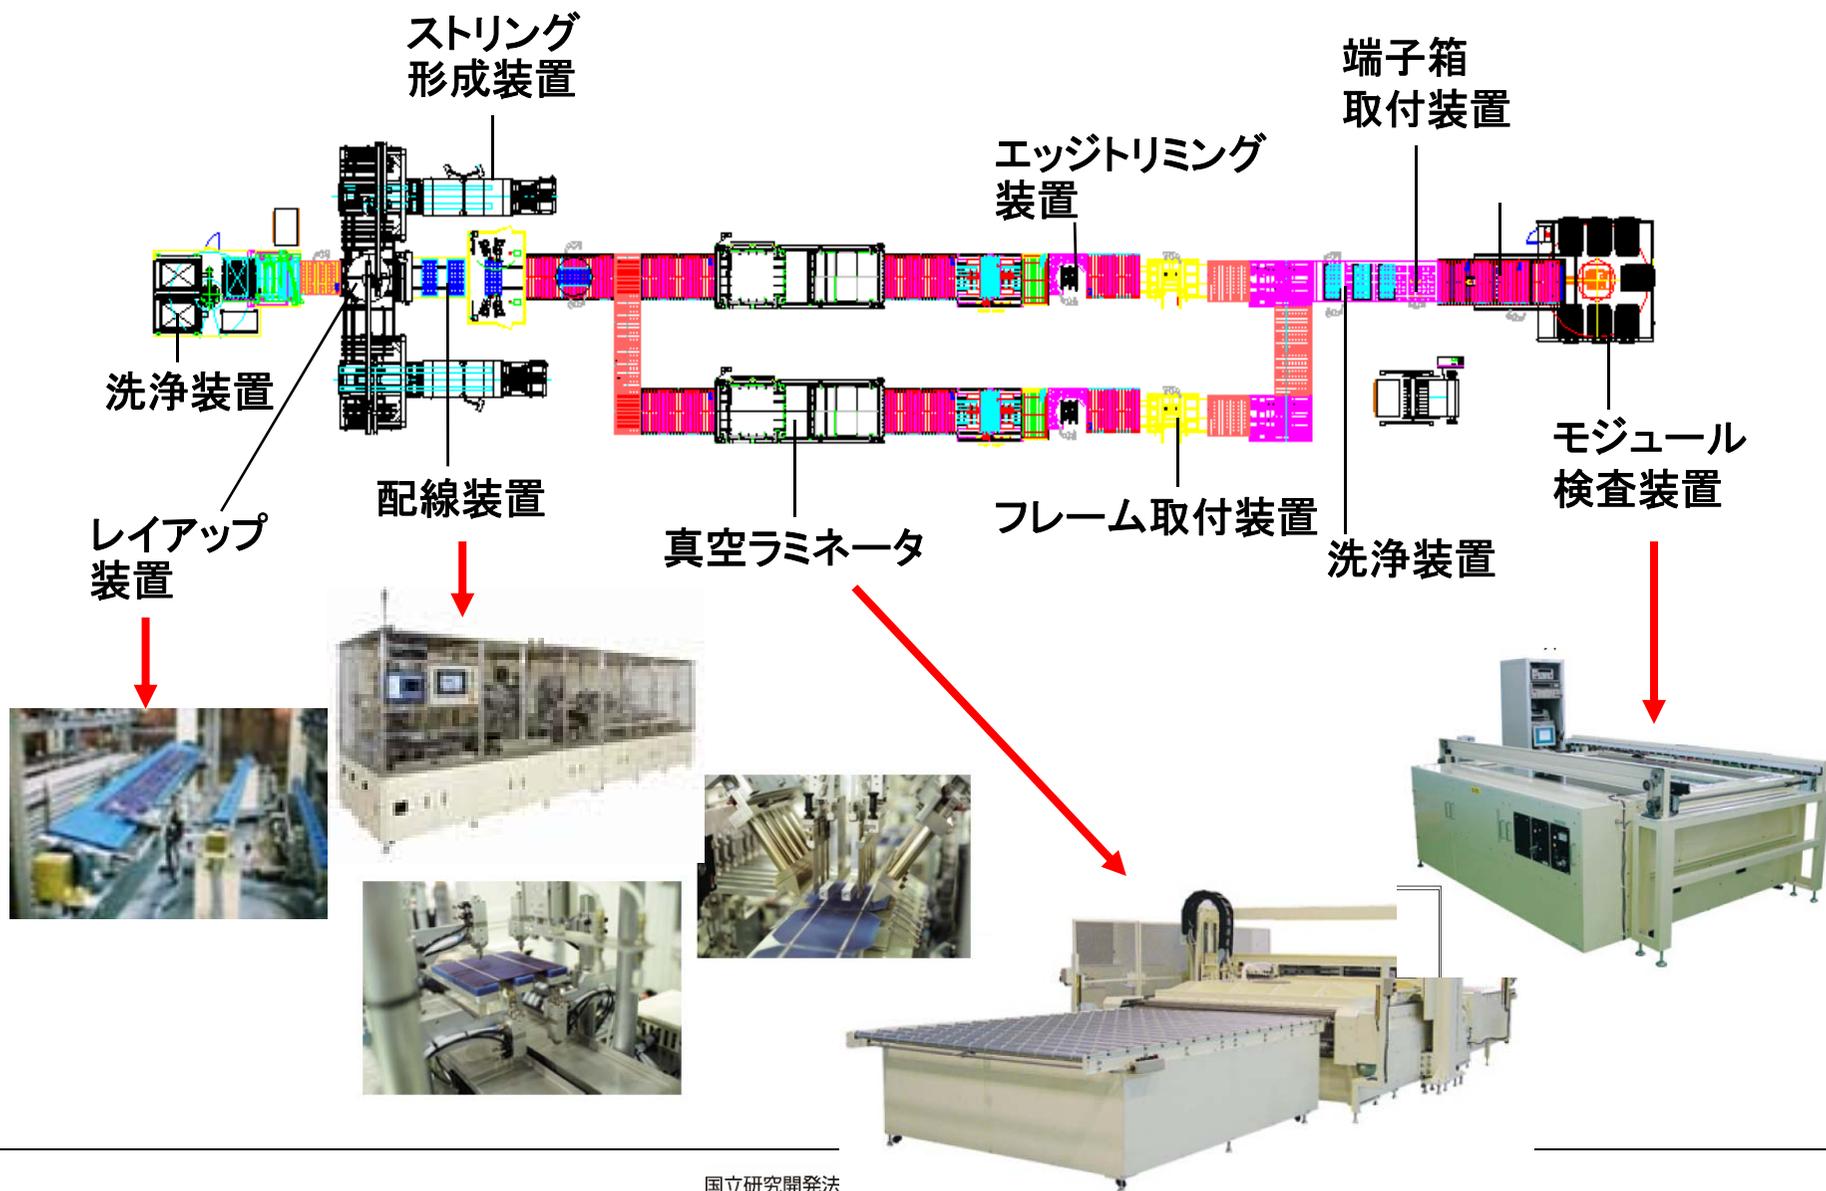
太陽電池モジュール製造ライン

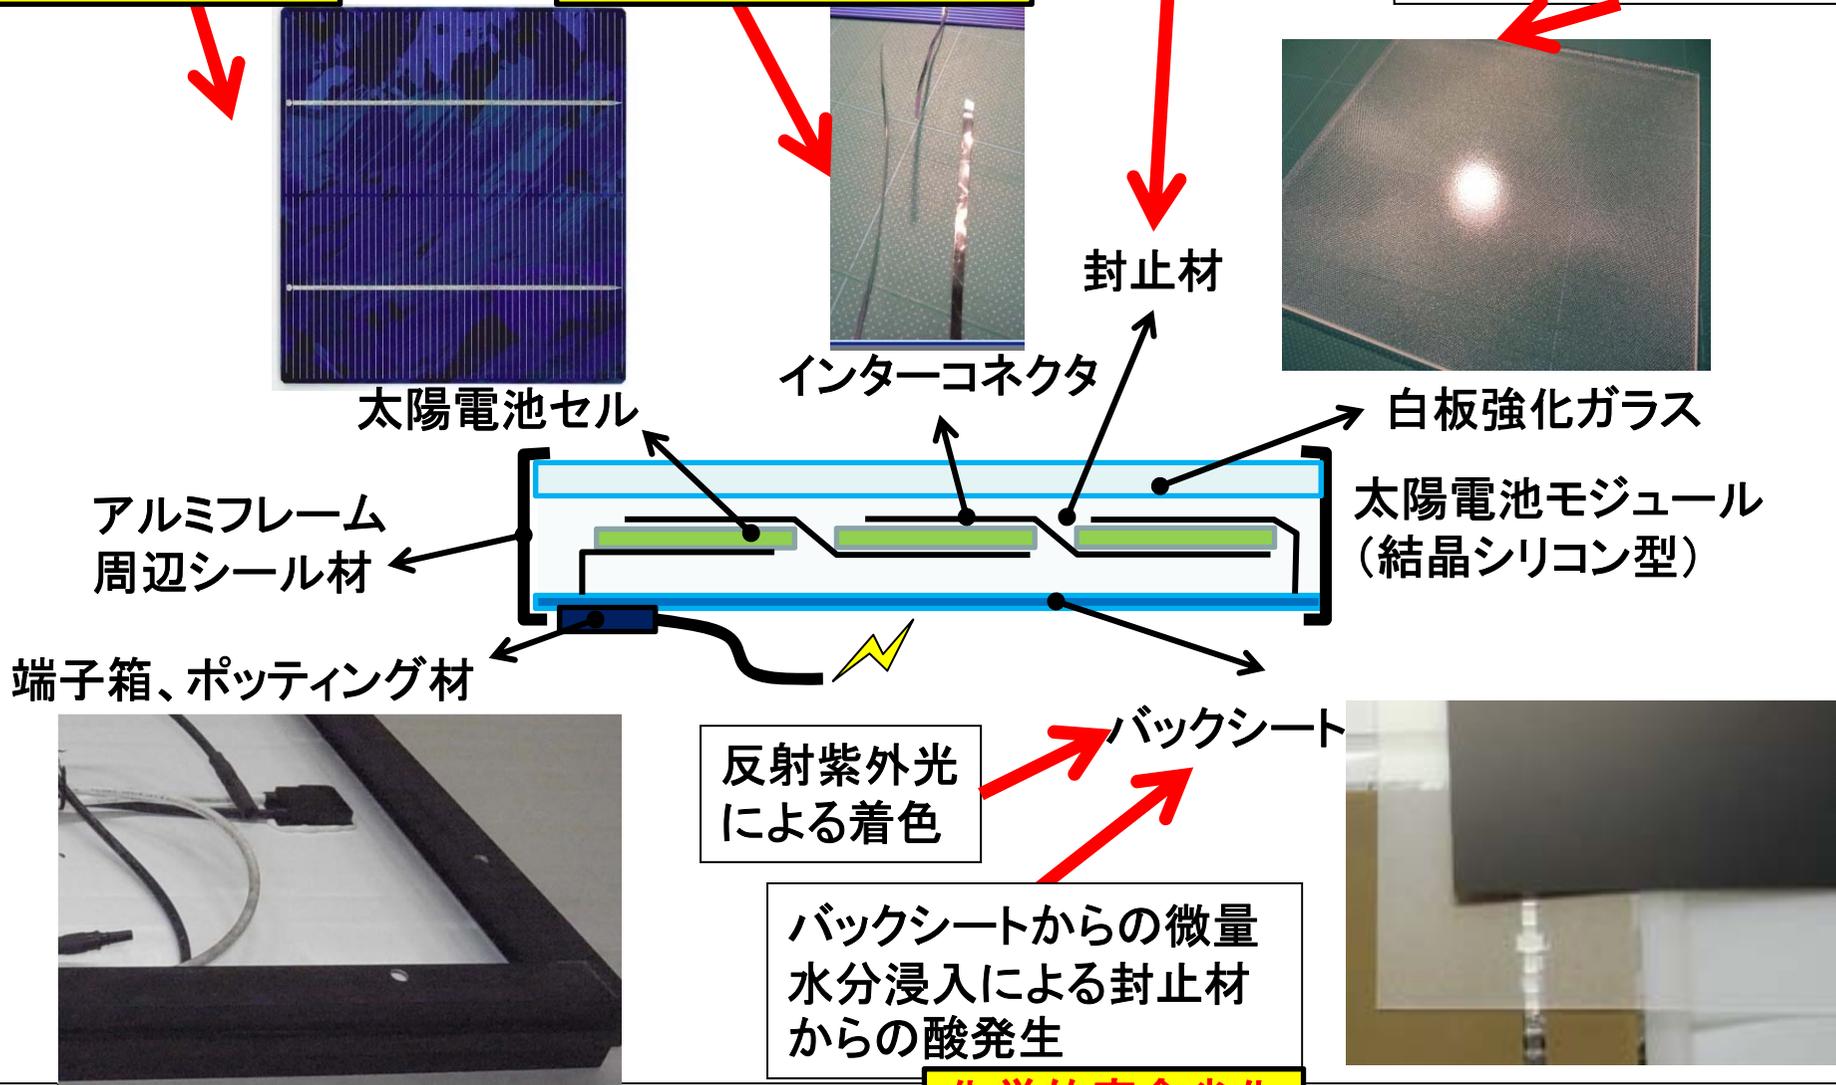
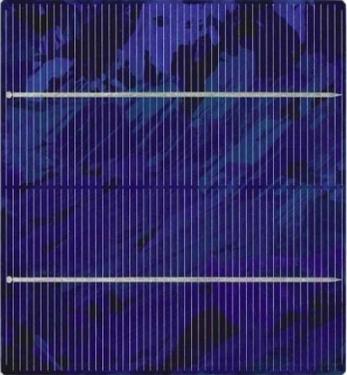
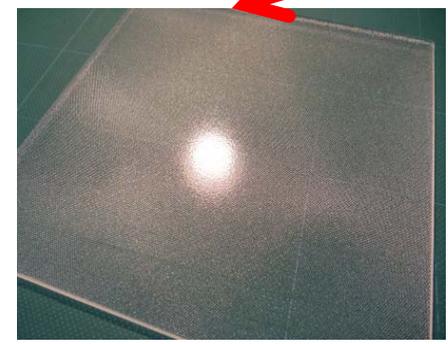
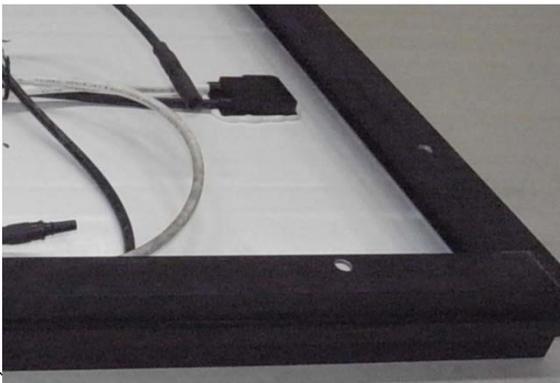
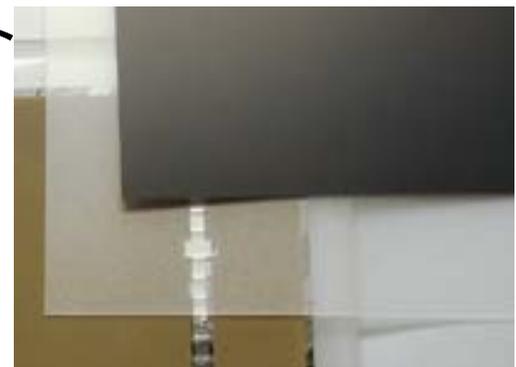
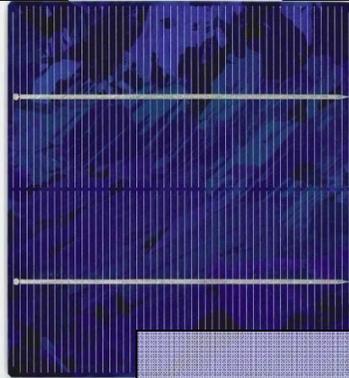
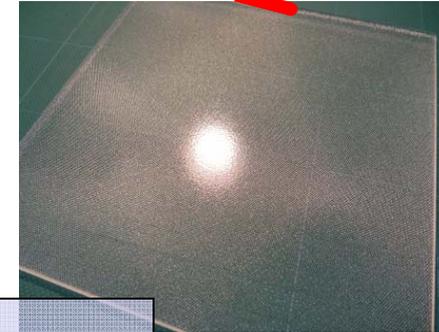
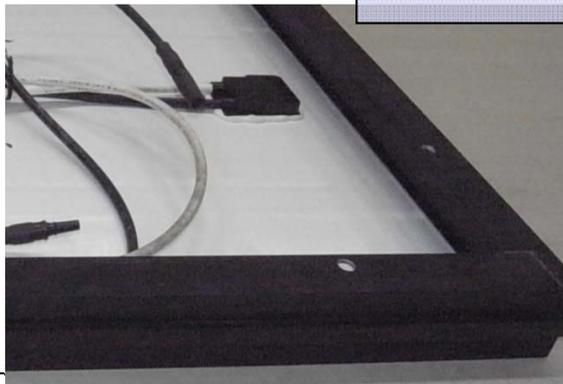
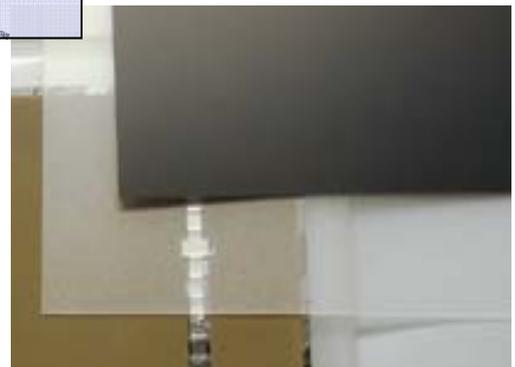
酸による電極の腐食にともなう電極／セル界面でのコンタクト抵抗の上昇

温度サイクル、風圧、積雪による破断、剥離

紫外光による着色に伴う入射光遮蔽

高システム電圧に起因するガラスからのナトリウム移動による電圧誘起劣化

太陽電池セル

インターコネクタ

封止材

白板強化ガラス

太陽電池モジュール (結晶シリコン型)

アルミフレーム
周辺シール材

端子箱、ポッティング材

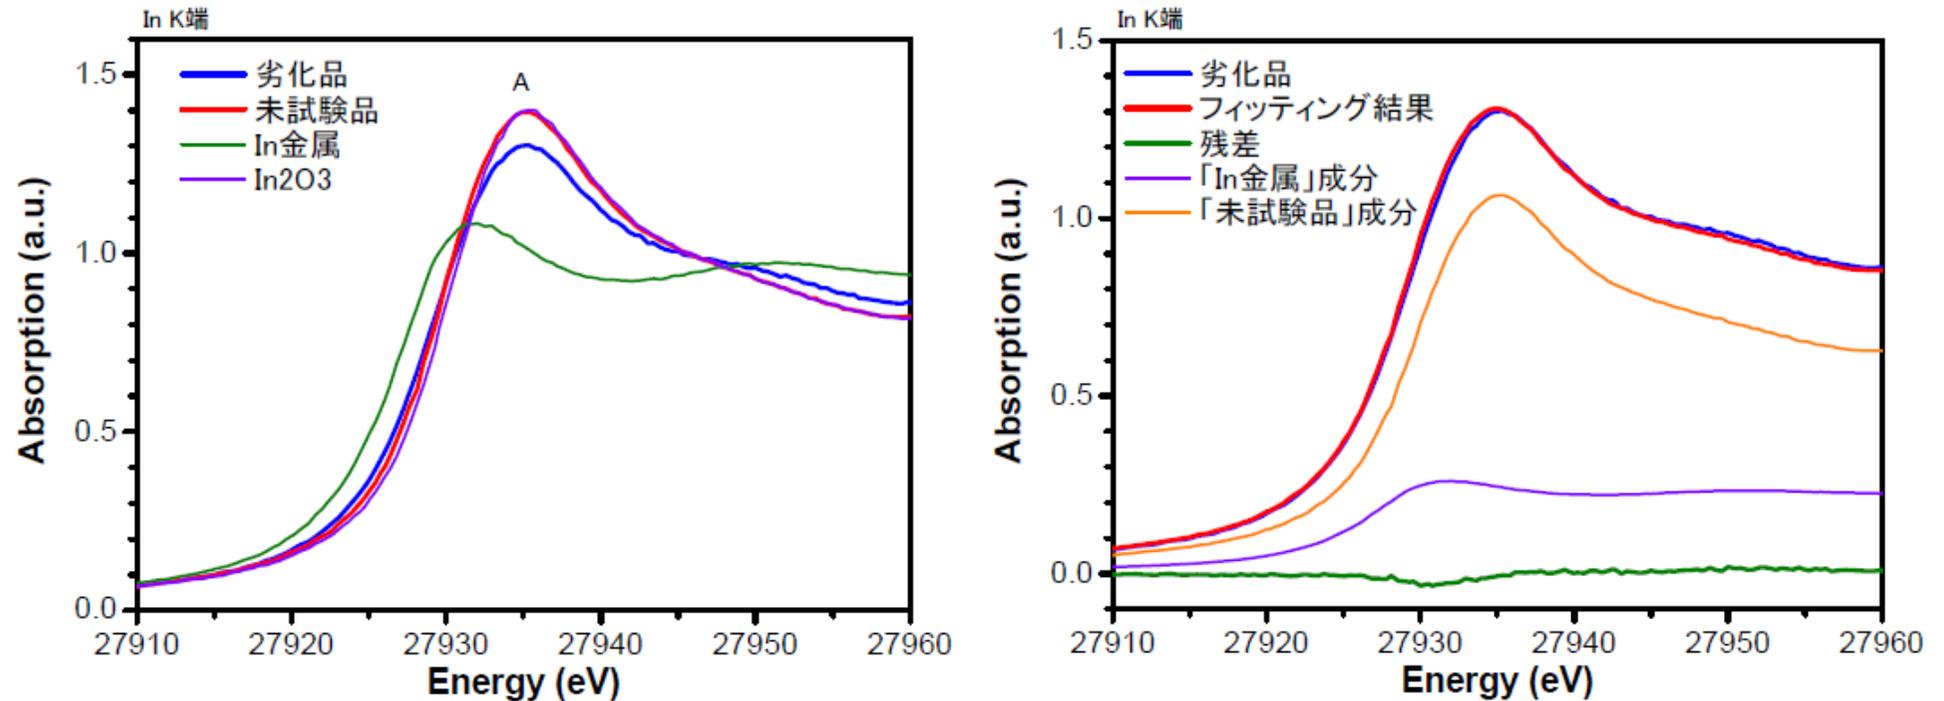
透明導電膜分析 In K端XANESスペクトル

透明導電膜に用いられるIn₂O₃:Wが還元し、In金属が析出し、透過率が低減

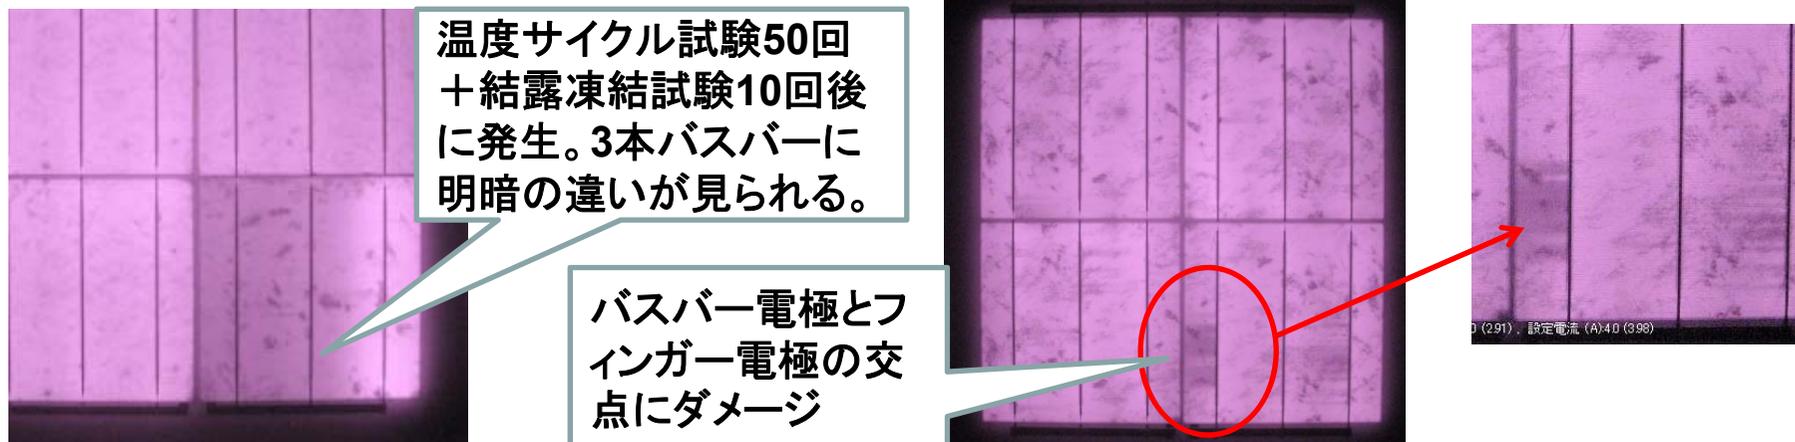
インターコネクタの破断、剥離
フィンガー電極とバスバー電極の交点での破断

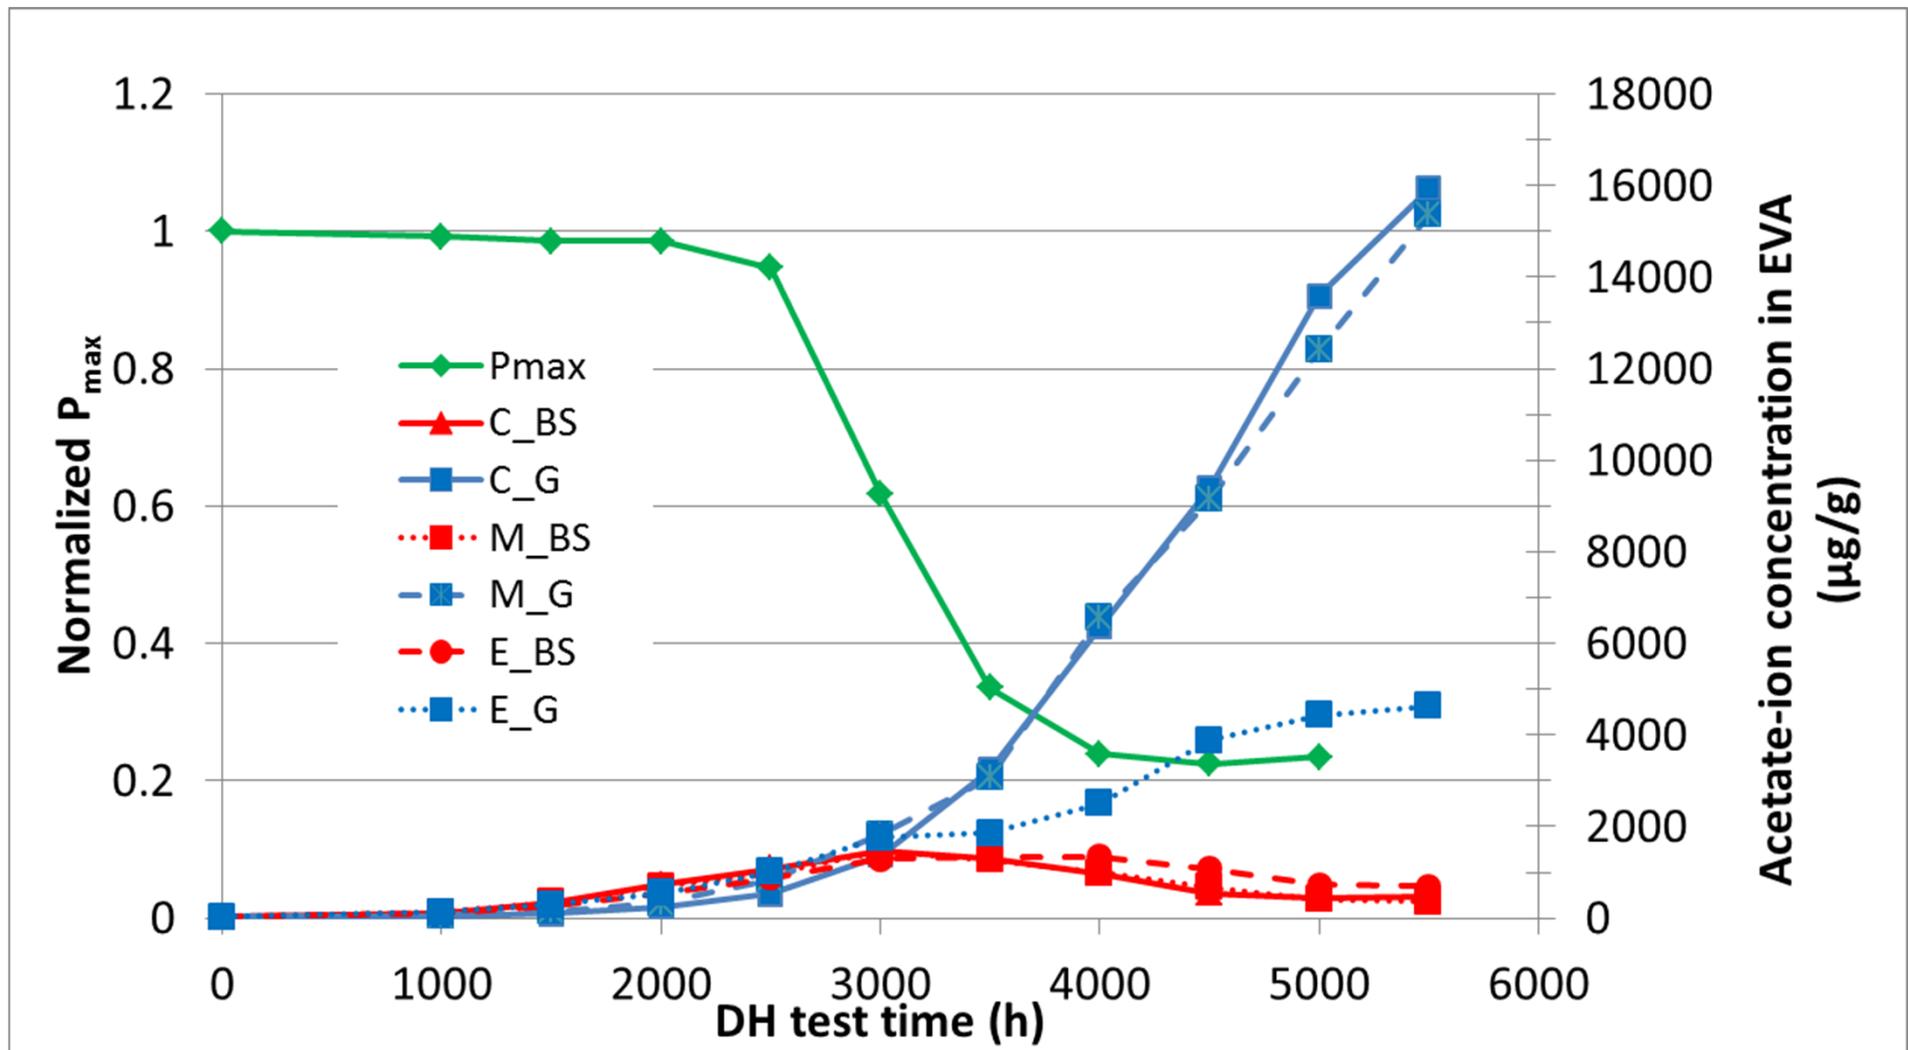
出力とモジュール内酢酸量の高温高湿試験時間依存性

G: ガラス側、BS: バックシート側、E: セル端、C: セル中央、M: EとCの間

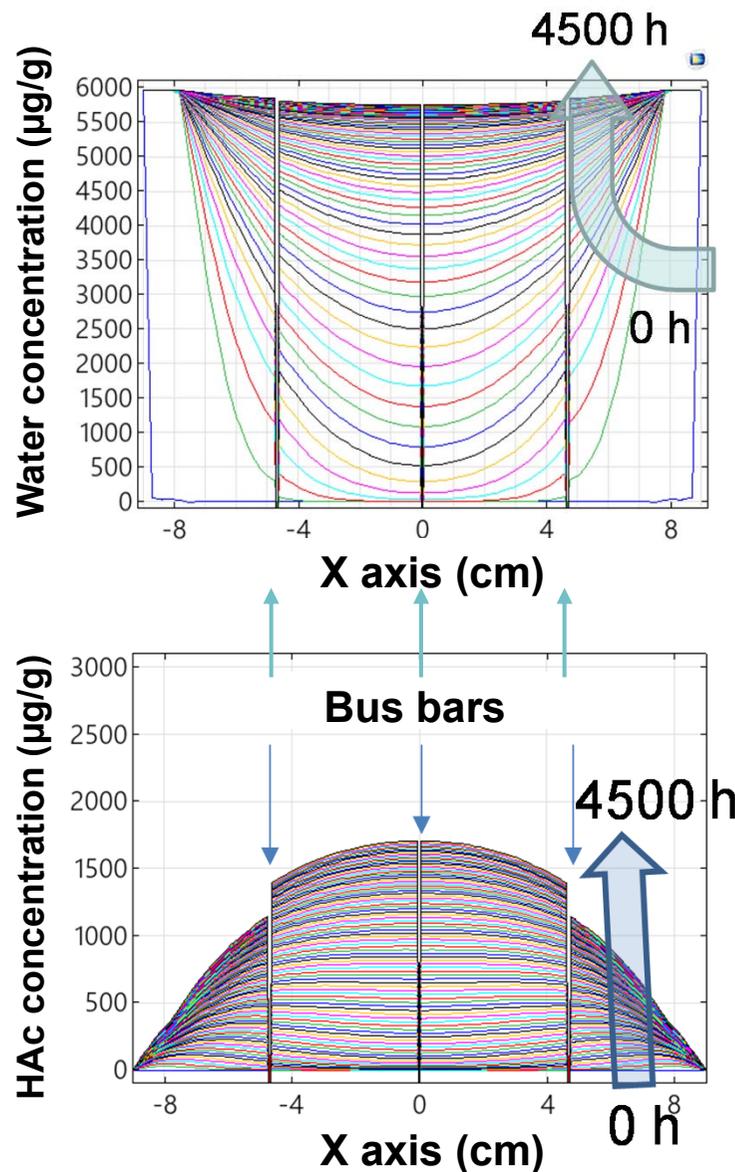
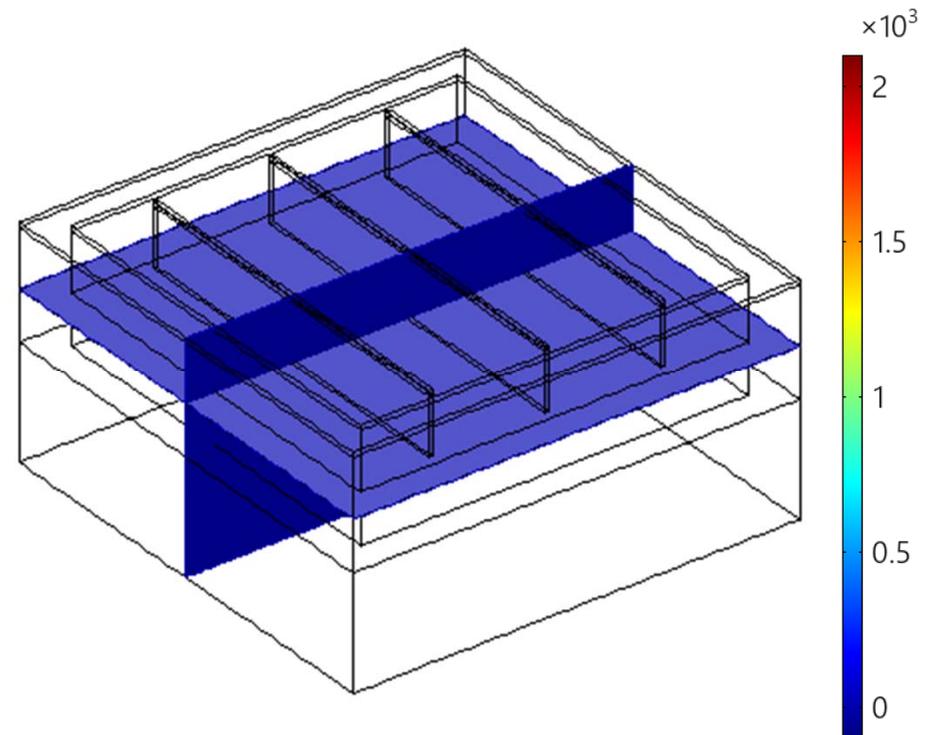
有限要素法による水蒸気浸入、酢酸生成・拡散のシミュレーション

高温高湿試験中のEVA内の酢酸濃度 (µg/g) (z軸方向を10倍拡大)

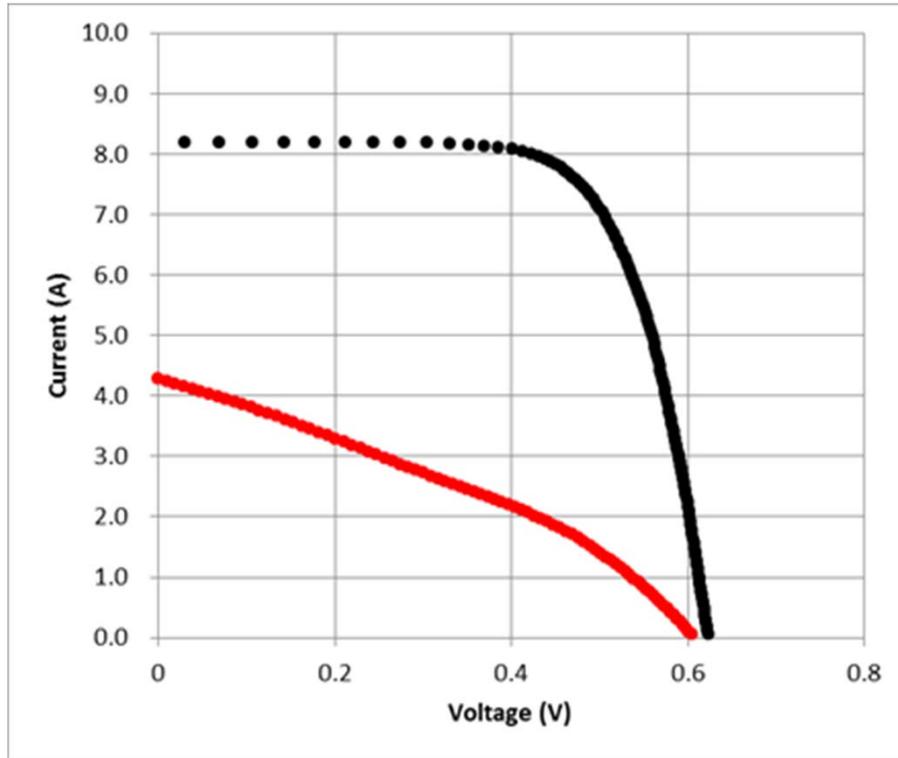
電極劣化の直接的証拠

3%酢酸/飽和KCl水溶液の蒸気に、
85°C/80%rh環境下で、48時間曝露

黒: 未試験 FF: 0.70

赤: 酢酸曝露後 FF: 0.34
