太陽電池セル・モジュールの 劣化機構と信頼性向上技術

国立研究開発法人産業技術総合研究所

太陽光発電研究センター

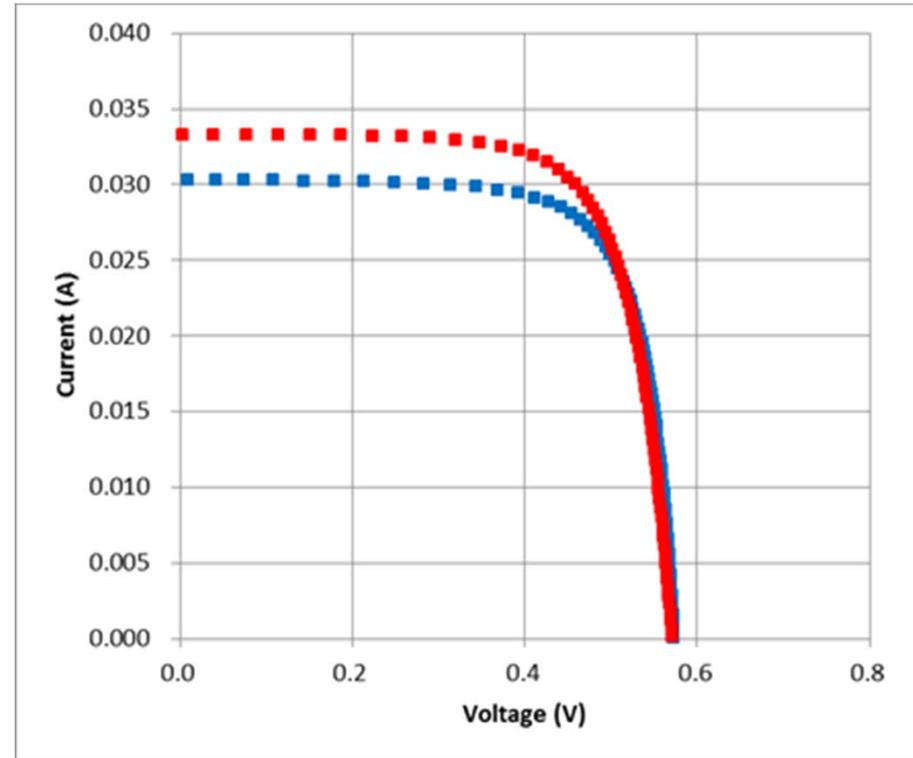
電極除去ならびに電極再構築を実施したセル
電流値の低下は電極再構築過程で小面積に
切断しているため

赤: 酢酸曝露有、青: 酢酸曝露無

いずれもFFは0.7以上

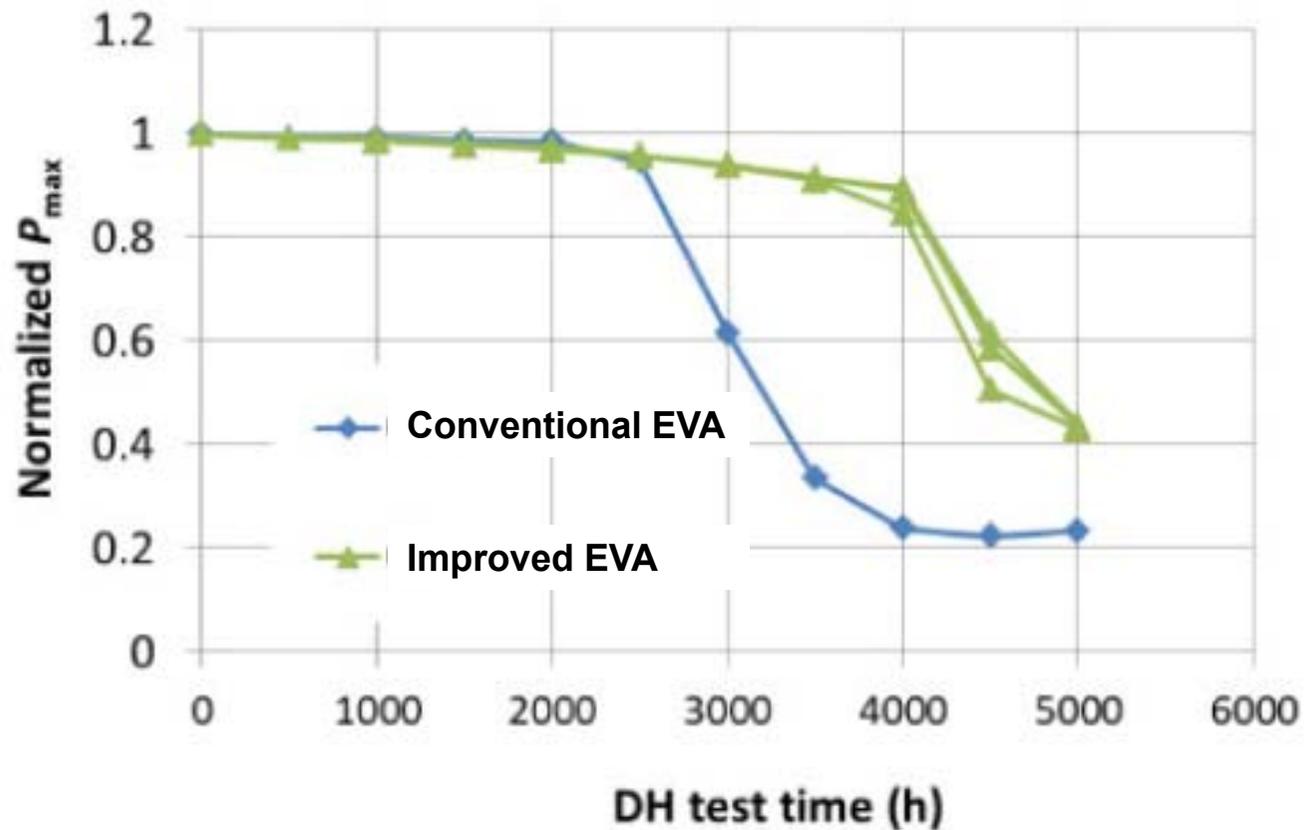
封止材 (EVA) の違いによる電極劣化の差異

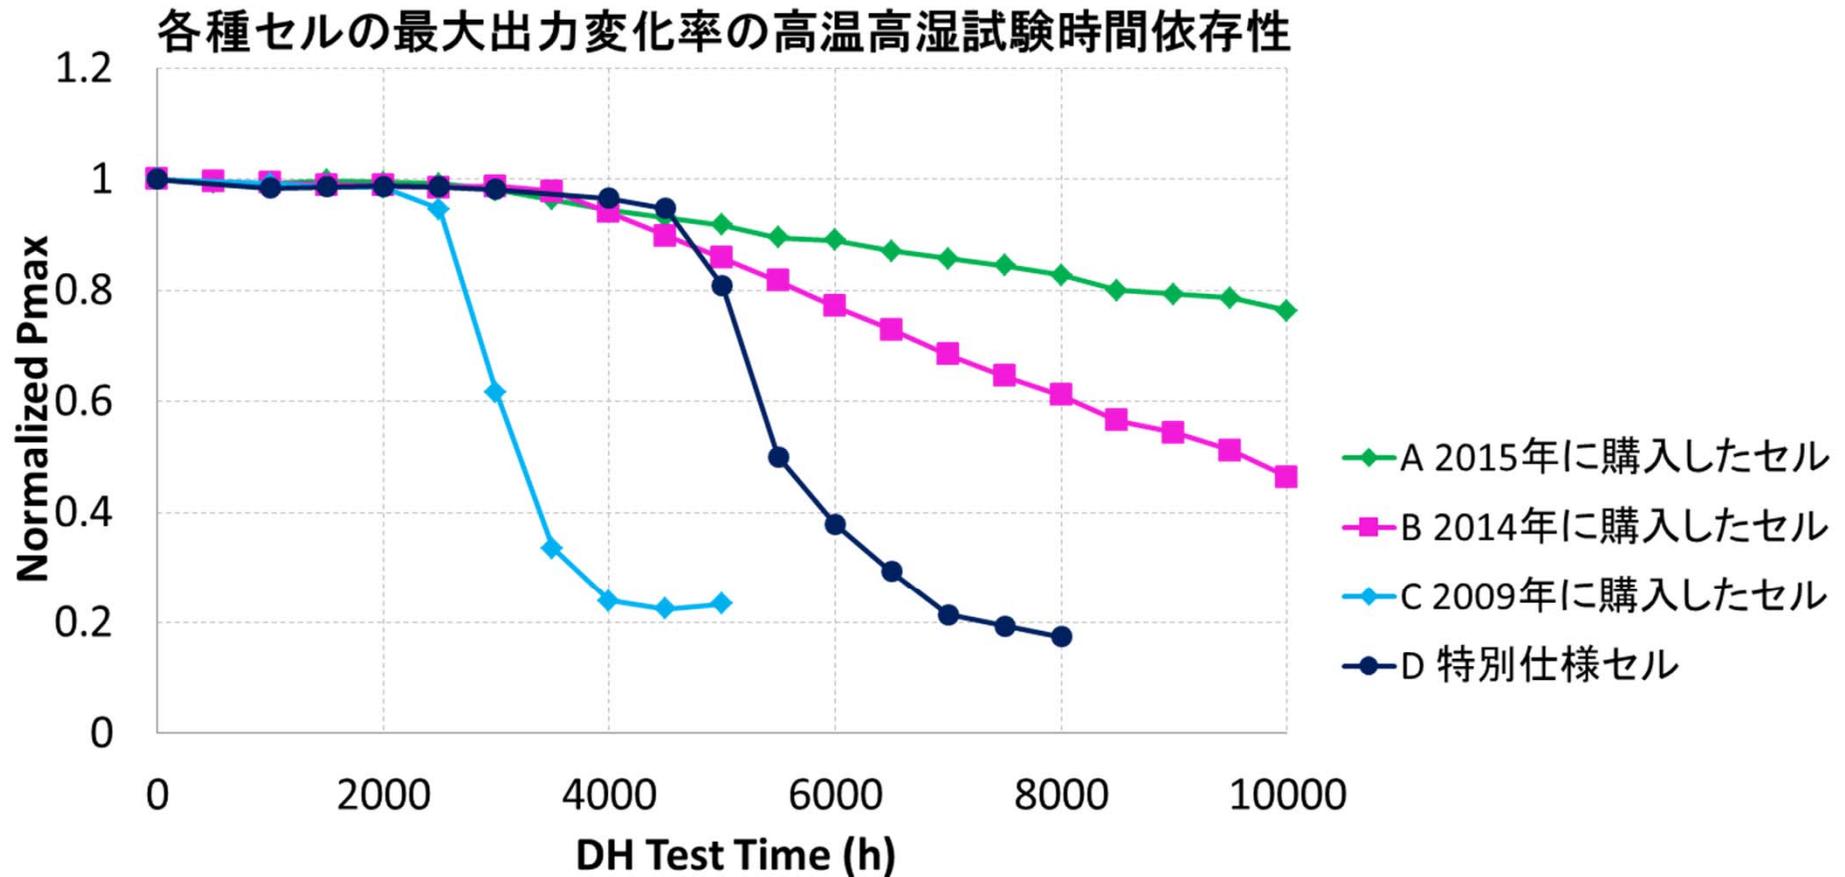
セルの違いによる電極劣化の差異

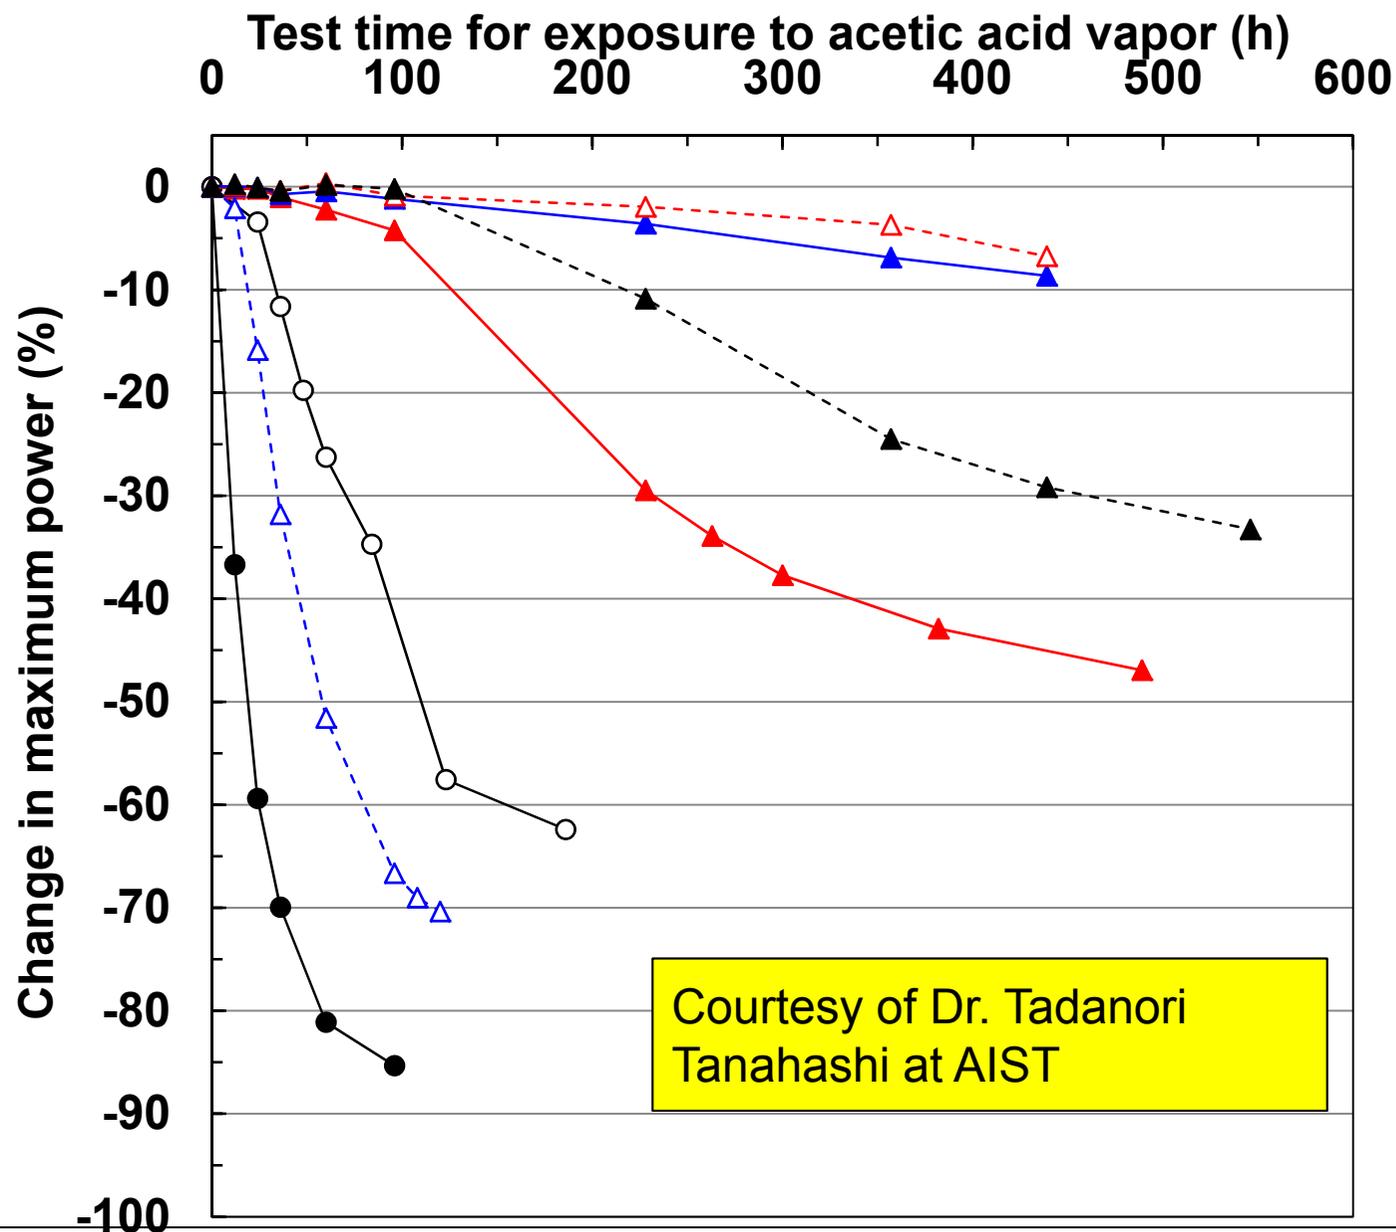
ペースト材料の違いによる電極劣化の差異

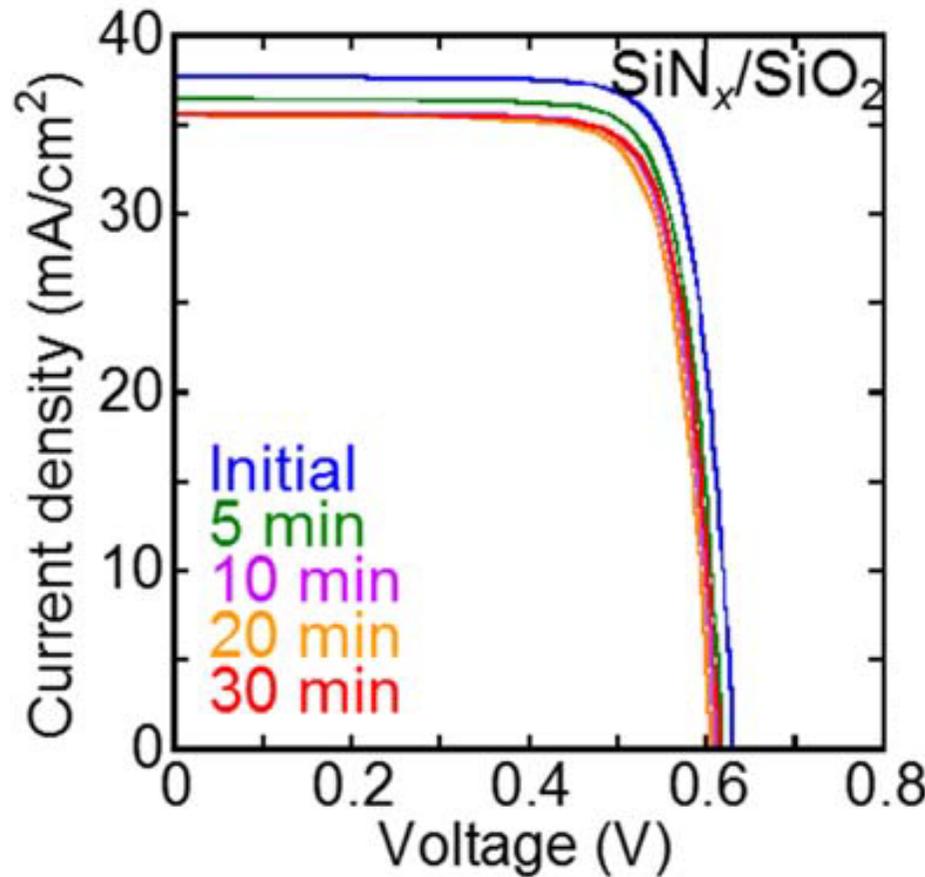
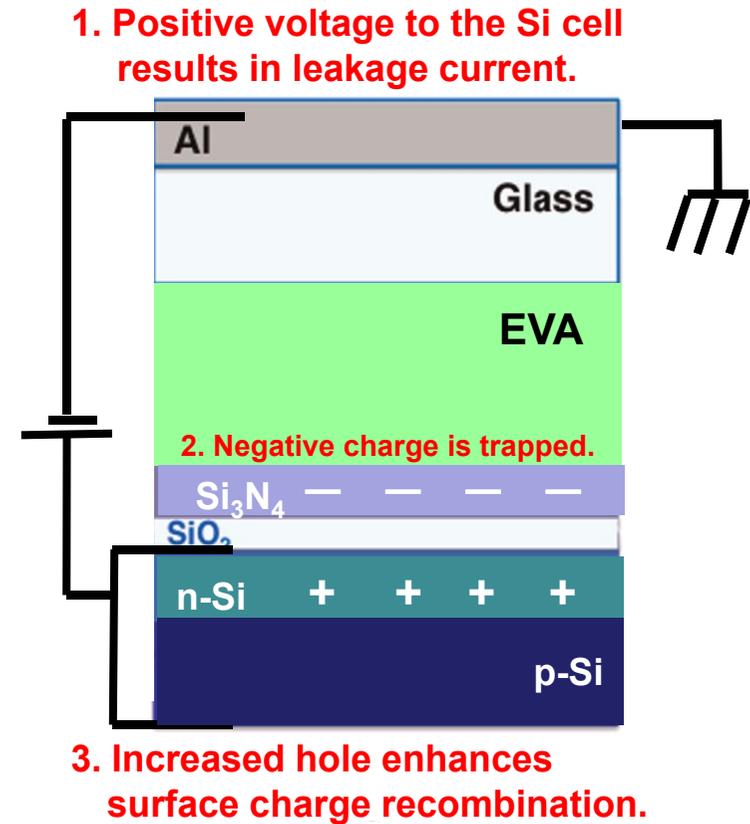
pベースでもPID-1が発生することを世界で初めて実証

PID試験条件 +2000 V・85°C・2%以下

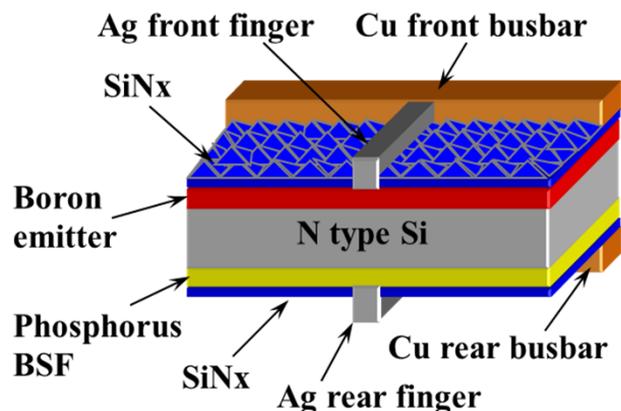
SiO₂膜の無いn型フロントエミッターセルを用いたモジュールのPID

- SiN_xへの正電荷蓄積に由来する劣化がない
- Na起因の劣化が早い時刻で発現、程度も大

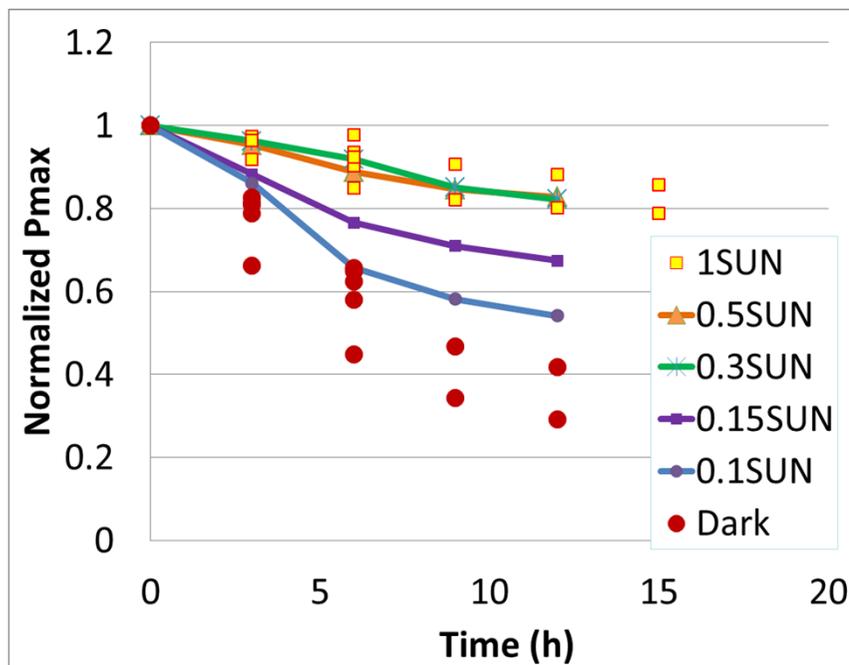
・紫外光照射によるPID緩和も SiN_x の導電率が増加し、 SiN_x に印加される電界が弱まるのが原因。【奈良先端大、豊田工大】

SiN_x のバンドギャップに対応する400 nm以下の紫外光照射によるPID緩和効果を確認【産総研】

実際の屋外曝露環境では、発電時すなわち光照射時しか、セルに高電圧は印加されない(部分影を除く)。この結果は、暗所でのPID試験が、実際よりも過剰な試験となっている可能性を示唆するとともに、部分影がPIDを促進する可能性をも示唆するものである。

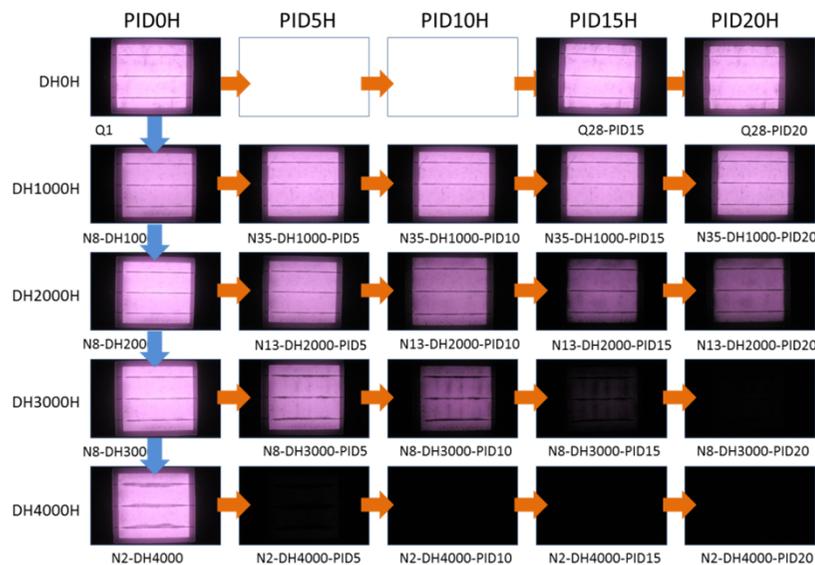
事前湿熱処理によりPIDが促進

- ・湿熱との複合負荷によるPID促進は、封止材の体積抵抗低下により、 SiN_x に印加される電界が強まることが原因と推測。【石川県工試、産総研】
- ・屋外では湿度(カバーガラス表面が濡れること)がPIDに不可欠であるが、アルミ法加速試験では常にガラス表面が濡れている状態を模擬している。ここでは封止材の体積抵抗に影響を与えるほどの湿熱負荷の効果論じている。

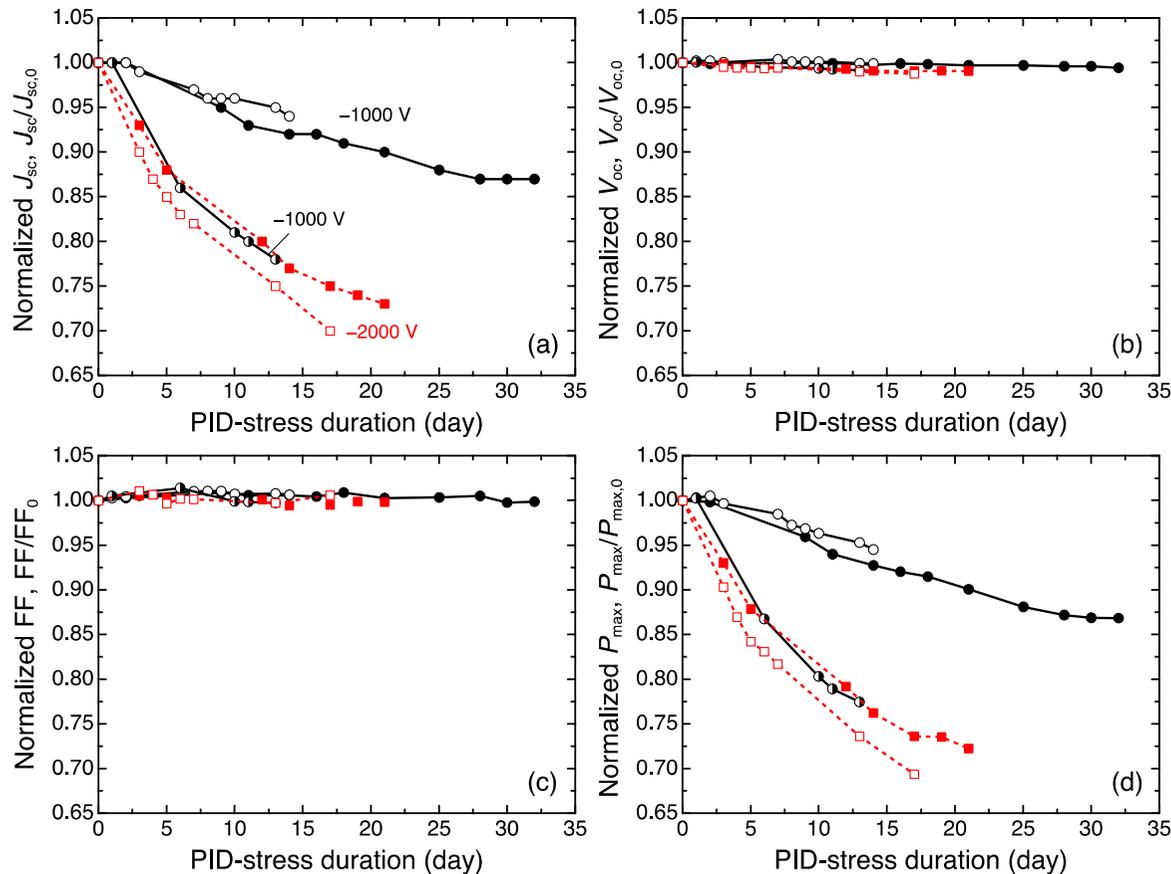
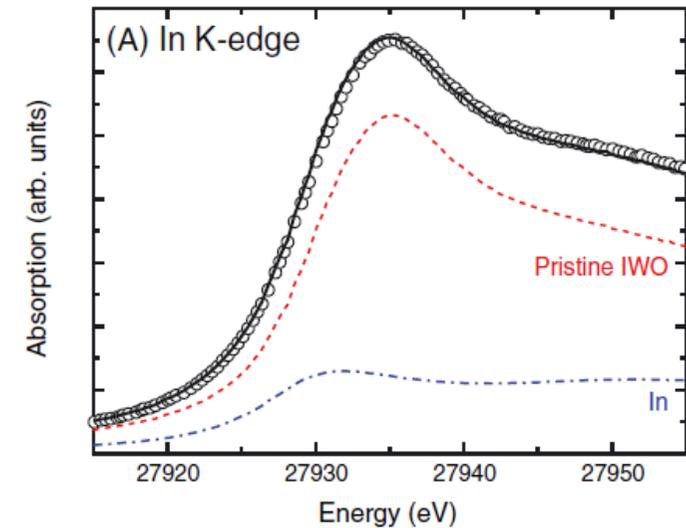
シリコンヘテロ接合太陽電池モジュールにおける 透明導電膜の還元(再掲)

IWO透明導電膜の
還元

短絡電流密度の低下

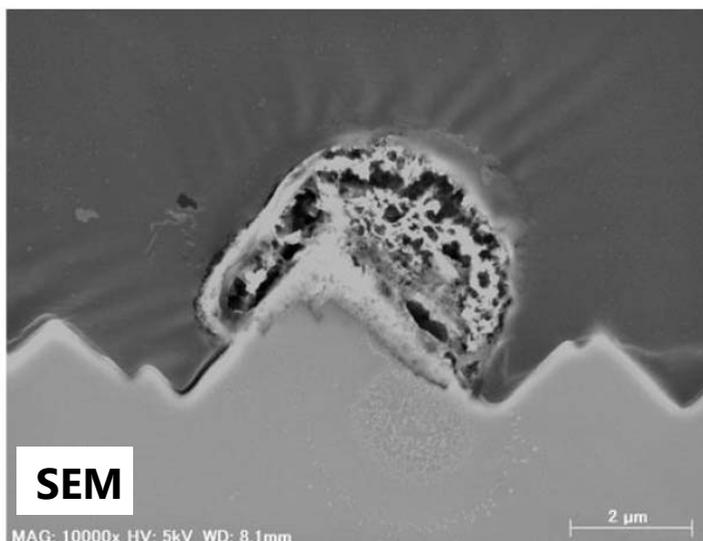
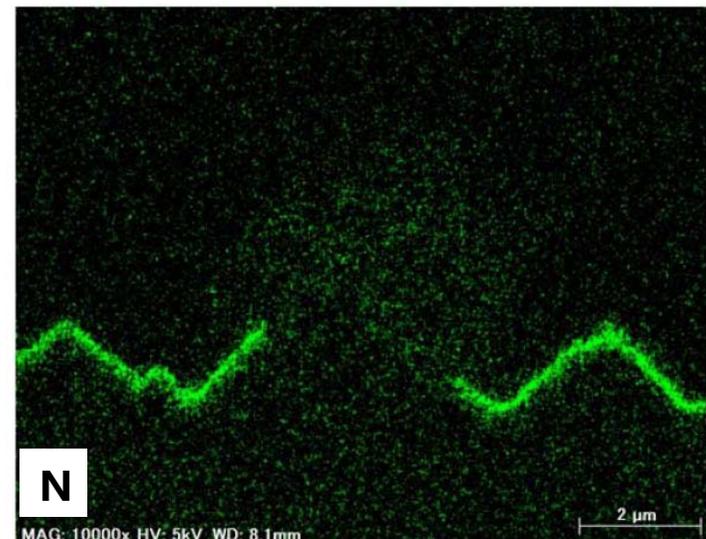
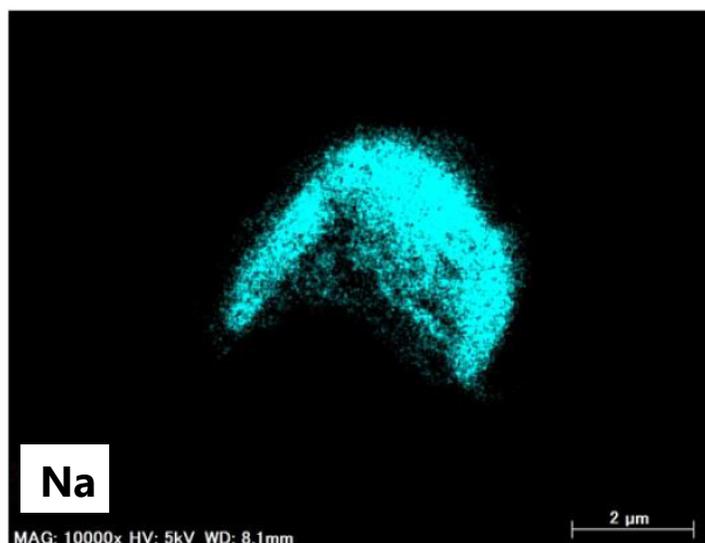
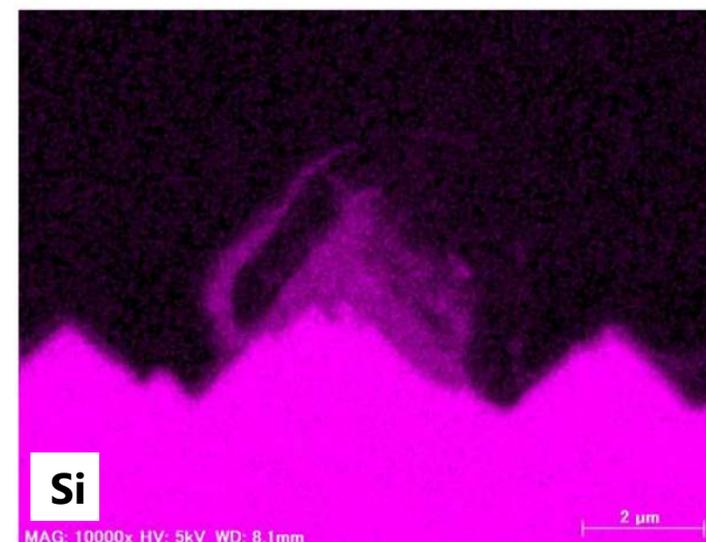
n型フロントエミッター型モジュールの長時間PID

480 h, -1000 V, 85 °C

Naを含有する
突起物が形成

SiN_xが消失

V_{oc}低下

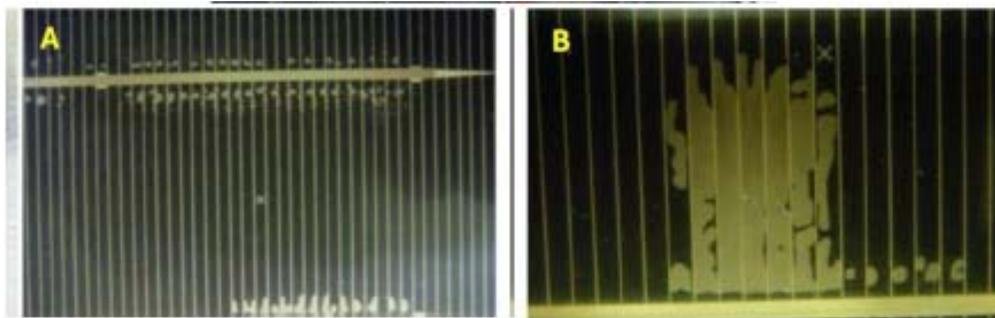
結晶Si系での剥離

EVA/セル間の剥離なので、セルそのものの劣化との定義からは外れ、発電特性にはあまり影響しない。

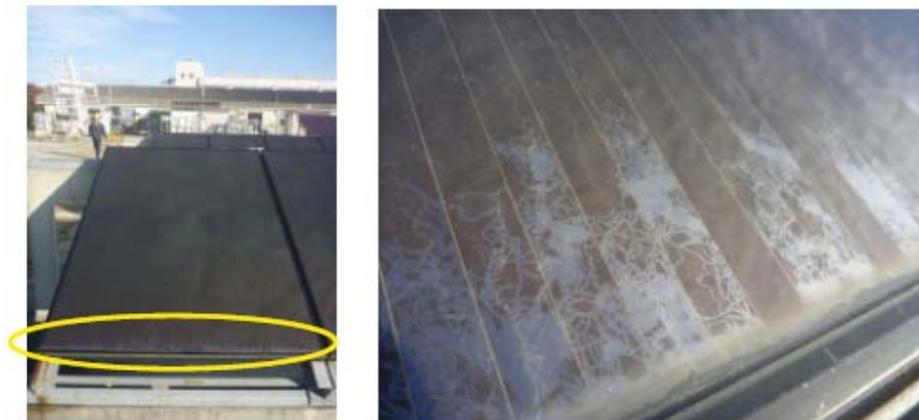
薄膜Si系での剥離

セル電極(TCO)の剥離なので、発電特性に大きく影響する。

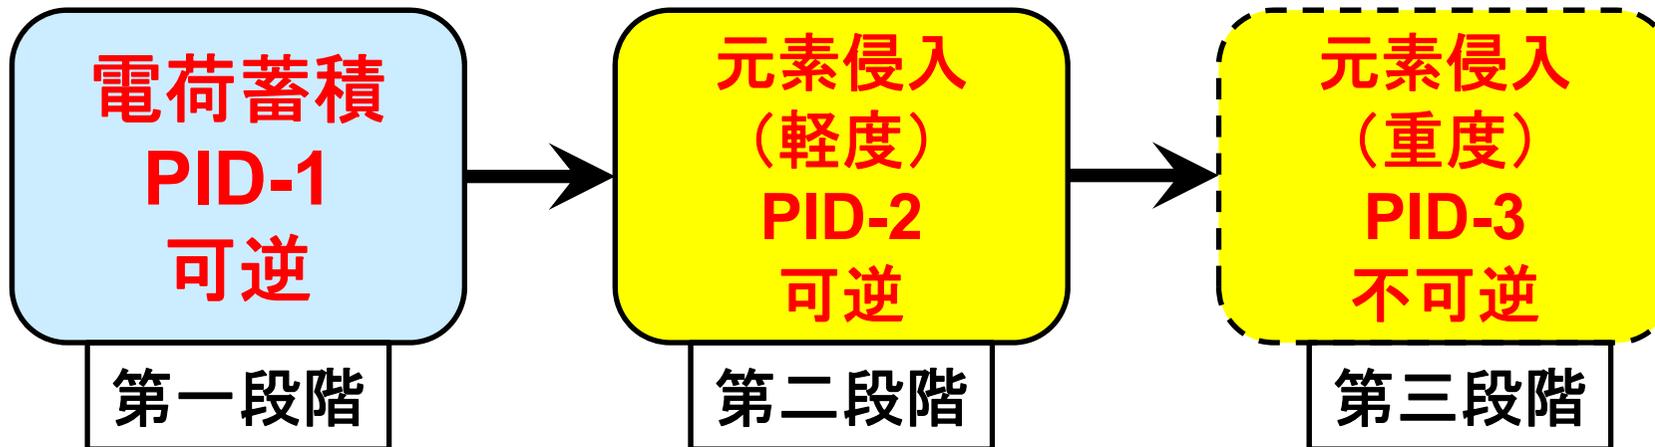
電圧誘起劣化 (PID) の進行過程

p型、n型結晶シリコン太陽電池 共通

枠の点線は、屋外曝露ではほぼ観測されないであろう現象を示す。
