絶縁抵抗監視をはじめとする 太陽光発電設備の安全性向上に 関する産総研の取り組み

国立研究開発法人 産業技術総合研究所

太陽光発電研究センター

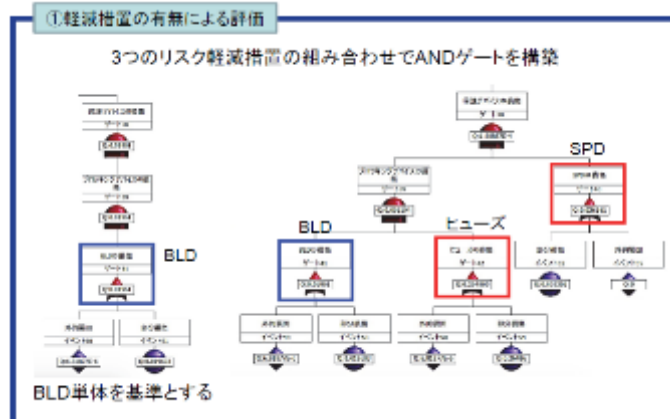
リスク軽減措置の有無による評価の例

- 過熱/アークの発生に至る定性的・定量的評価
 - ETA分析における128個のパスのうち、○(pass)のパスは16、過熱またはアークの発生に至る×(fail)のパスは100個という結果が得られた。
 - 故障率に対する感度について分析した結果、セル、インターコネクター、バスバー電極は、PVシステム全体への感度はそれほど高くない。架台構成系サブコンポーネントにおける故障率改善はPVシステム信頼性の向上に大きな寄与が見込まれる。
- リスク軽減措置の費用対効果の定量的評価：
 - 信頼性対策効果、単位改善費用を定義・導入し、定量的評価を実施した。対策費用DBの構築により、各軽減措置へ展開可能。
 - 接続箱、モジュールコネクタは安価な対策費用と高い故障軽減率の両方を実現できれば、リスク軽減措置として有用となる。

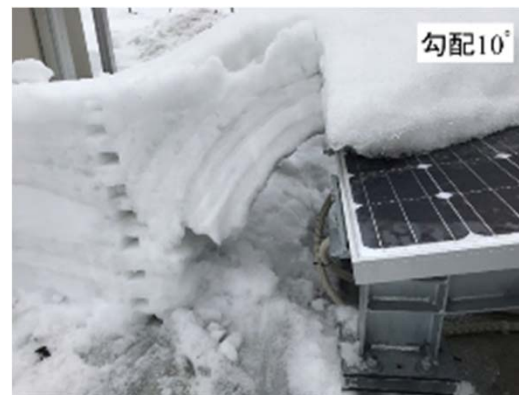
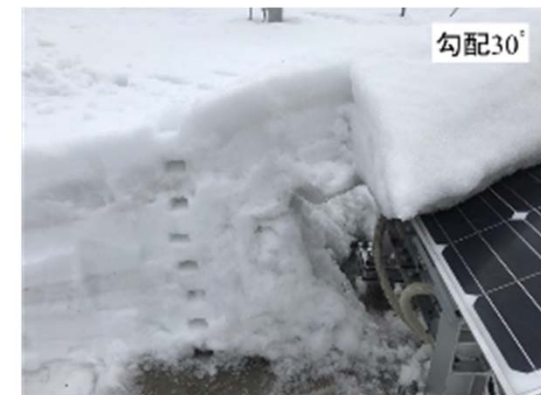
軒先積雪状況と軒先荷重との関係

- 北海道、青森、山形に導入した測定装置により、積雪加重の測定が可能なことを確認。
- 軒側に大きな荷重が作用することを実測し、設計用荷重モデルの素案を作成した。

北海道 軒高：0.7 m

青森
軒高：0.8 m

山形
軒高：0.9 m

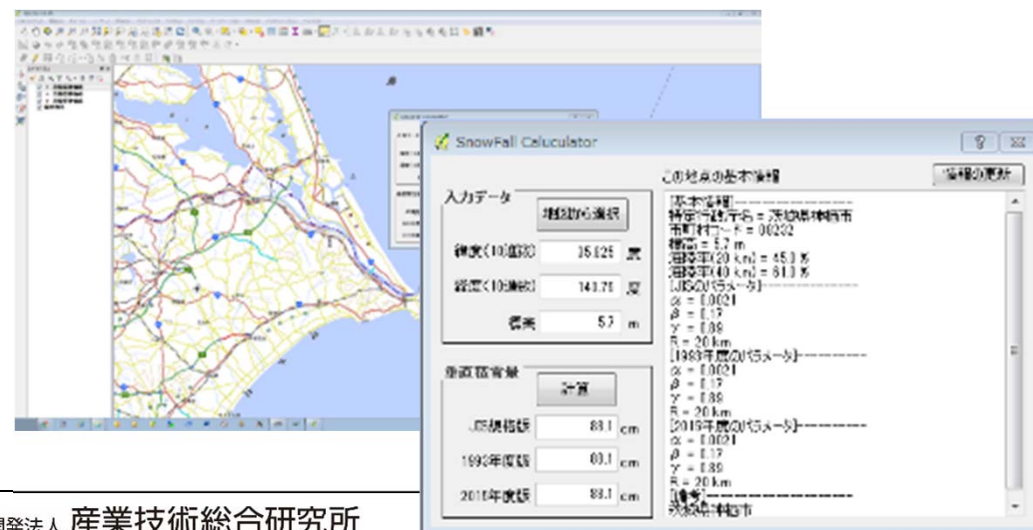
太陽光発電の積雪荷重設計支援ツールのイメージ

- 太陽光発電の積雪荷重をGISにおいて表示できる設計支援ツールを作成し、公開。
- 特定行政庁における設計用のデータベースも整備。
- 地図上をクリックすることで、緯度経度・標高(250 mメッシュデータ)・海率を取得し、地上鉛直積雪量を計算・表示する。
- WEBにてツールを公開:
https://unit.aist.go.jp/rcpv/ci/service/PV_Electrical_Safety/index.html

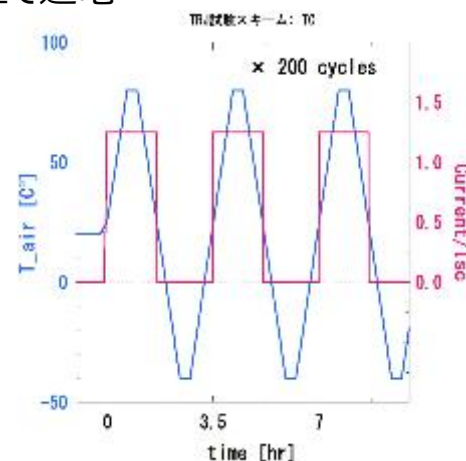
屋内試験方法

- 温度サイクル試験
 - 雰囲気温度: $-40^{\circ}\text{C} \sim 80^{\circ}\text{C}$
 - $1.0 I_{\text{SC}}$ を 25°C 以上で通電
 - 定電圧により印加

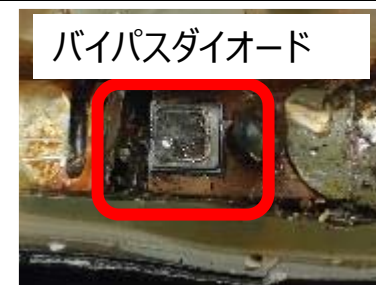
フィールドにおける故障モジュール

- 実フィールドにおいてバイパス回路の故障が見られたモジュールに対して、屋内試験を実施し、屋外の故障事例と類似性を確認。
- 試験サンプルのBPC-IV特性を等価回路モデルにより解釈することで開放故障のいくつかのプロセスを明らかにした。
- 温度サイクル試験が構造的な初期不良の早期検出に有効なことが確認された。

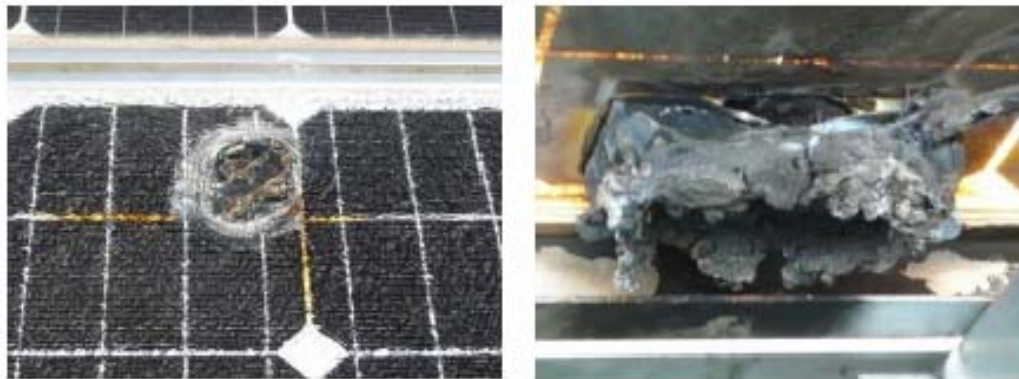
ジャンクションボックスが焼損した例

- 雷害被害を受けた事例として、3件の雷害による被害の調査を実施。
- モジュールの焼損、接続箱の焼損、発電能力の著しい低下などとなって雷害による被害が明らかになったケースである。
- モジュールの表面に破壊痕やガラス割れとなって雷害が顕在化したケース、PV モジュールの裏面のジャンクションボックスが焼損して雷害が顕在化したケースなどがある。

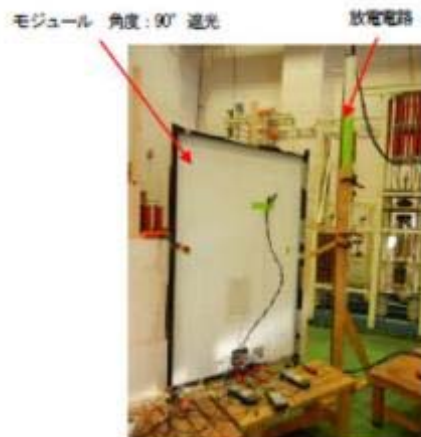
モジュール近傍の雷サージによるバイパスダイオードの破壊試験の結果例

- 人工誘導雷サージ試験によりPN接合タイプやSiCのダイオード、ブロッキングダイオード、バリスタ等の雷サージ試験も行い、耐電圧と特性からSiのSBDが一番危険な種類の部材であることを確認。
- 破壊サンプルのSEM内部分析をした結果、ハンダがシリコンの中に溶融したことを観察し、電流通路形成の可能性を確認。
- また、モジュール近傍および直撃雷電流の通過がバイパスダイオードに与える影響の検証のための実験を行ない、バイパスダイオードが破壊するケースを確認。

試験波形：
10/350 μ s
電流波頭値：
100 \pm 5 kA

Fl	設置角	間隔[m]	試験電流 [kA]	BPD種別	BPD極性	出力端	発電	接地	試験結果		
									BPD-N	BPD-O	BPD-F
有	90°	0.2	100	SBD	①	開放	遮光	有	正常	正常	正常
		0.15							短絡	正常	正常
有	90°	0.15	100	SBD	②	開放	遮光	有	正常	正常	正常
		0.13							正常	正常	短絡
無	90°	0.65	100	SBD	①	開放	遮光	無	正常	正常	正常
		0.4							短絡	正常	正常
		0.2							短絡	正常	正常
無	90°	0.15	100	SBD	②	開放	遮光	無	正常	正常	正常
		0.2							短絡	正常	正常

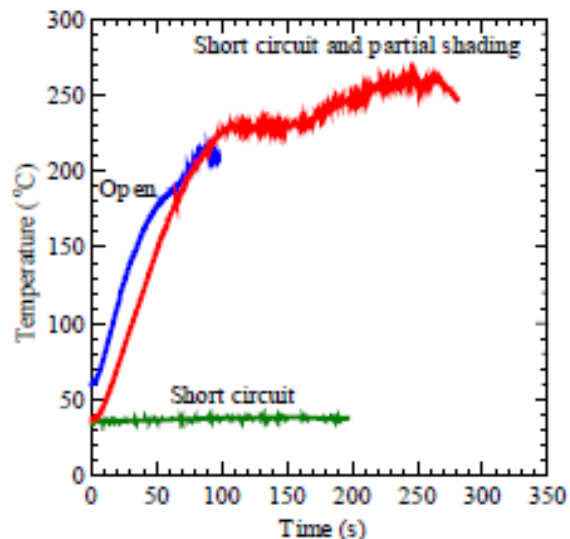
劣化したバイパスダイオードへの電流注入による
故障過程の模擬試験結果例

- セルストリングの断線等により劣化していると考えられるバイパスダイオードに電流を注入し、故障の過程を観察し、短絡から開放に至ることを確認。故障の過程において、一度抵抗の状態を経て開放故障に至ることを明らかにした。
- また、バイパスダイオードが短絡故障した PV モジュールに逆方向電流が流入し、バイパスダイオードが過熱して火災に発展する可能性が高いことを実験的に確認。

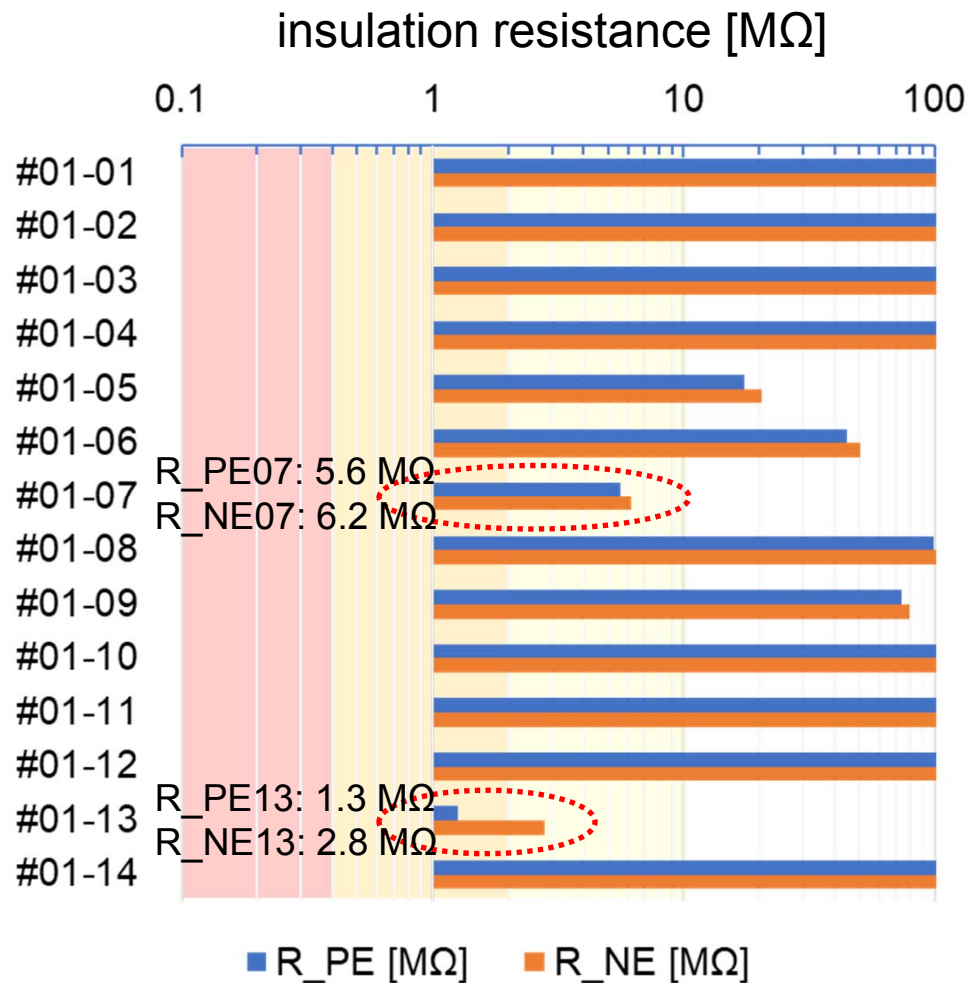
現地調査による絶縁抵抗低下事例

→ スtring間で絶縁抵抗値にばらつき

→ 絶縁低下String中に絶縁抵抗低下要因となるモジュールを確認 (緑青発生等)

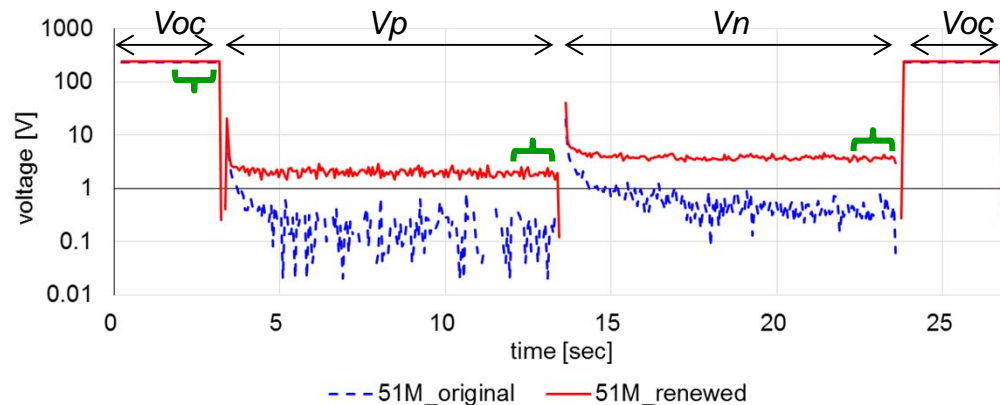
絶縁抵抗推定値約51 MΩ

パラメータ	改造前	改造後
V	0.5 V程度	5.6 V程度
ΔV	0.4 V程度	0.5 V程度
RSD	0.74	0.09

50 MΩ程度の絶縁抵抗値に対して
改造後のRSDは約1/8

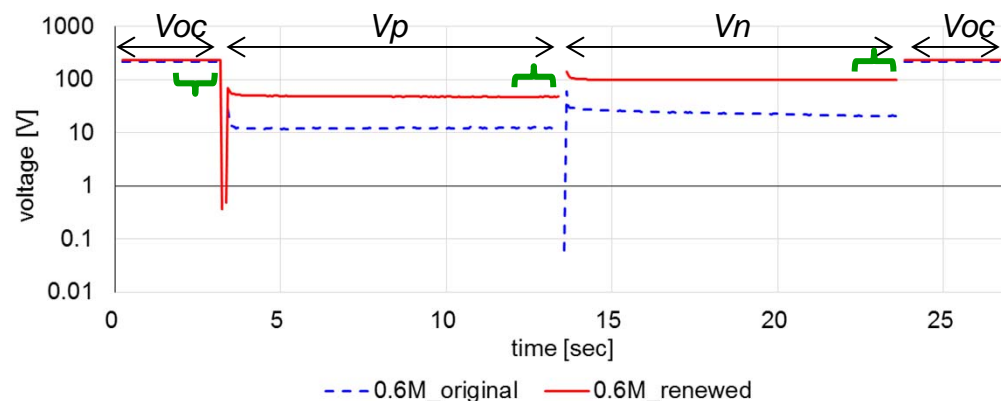
絶縁抵抗推定値約0.6 MΩ

パラメータ	改造前	改造後
V	33.3 V程度	146 V程度
ΔV	0.5 V程度	0.4 V程度
RSD	0.014	0.003

0.6 MΩ程度の絶縁抵抗値に対して
改造後のRSDは約1/5

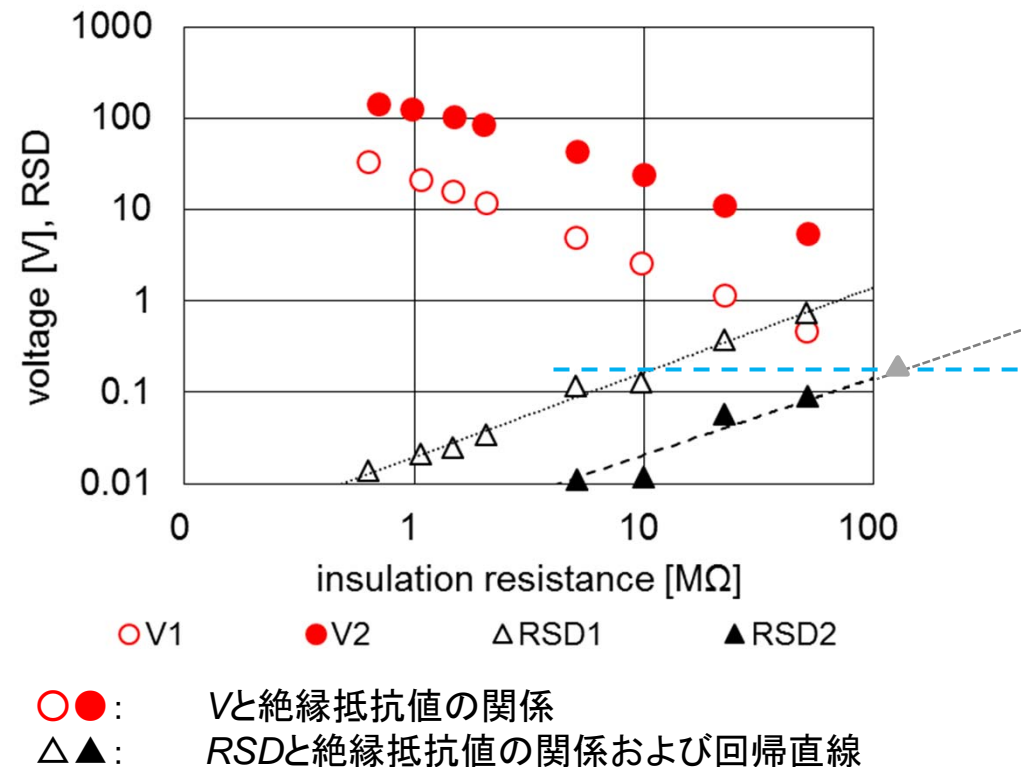
電圧値、*RSD*と絶縁抵抗値の関係

測定精度の許容範囲:

改造前機器による10 MΩ測定時の*RSD*:0.166

改造後機器において同等の精度の測定をすると仮定:

→絶縁抵抗118 MΩ程度まで測定可能と予想

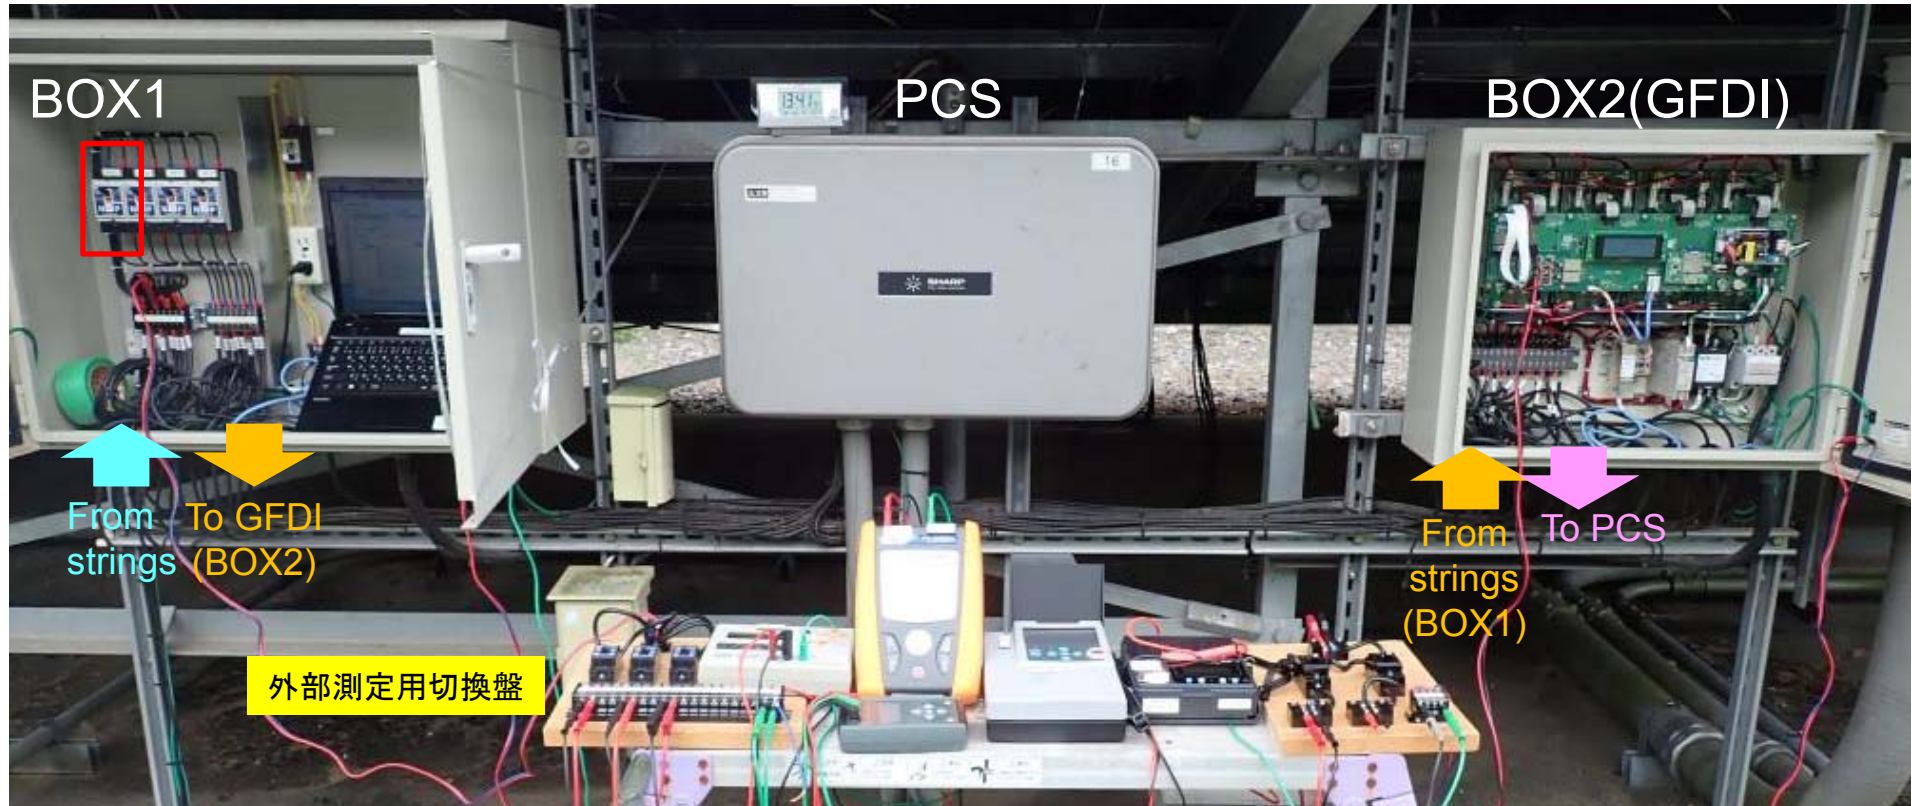
計測機器結線方法

- 同ーストリングの絶縁抵抗を、
- (ほぼ)同じ環境条件下で、
- 異種計測機器で(ほぼ)同時に測定する。

●使用機器: 試作機(GFDI)、市販機

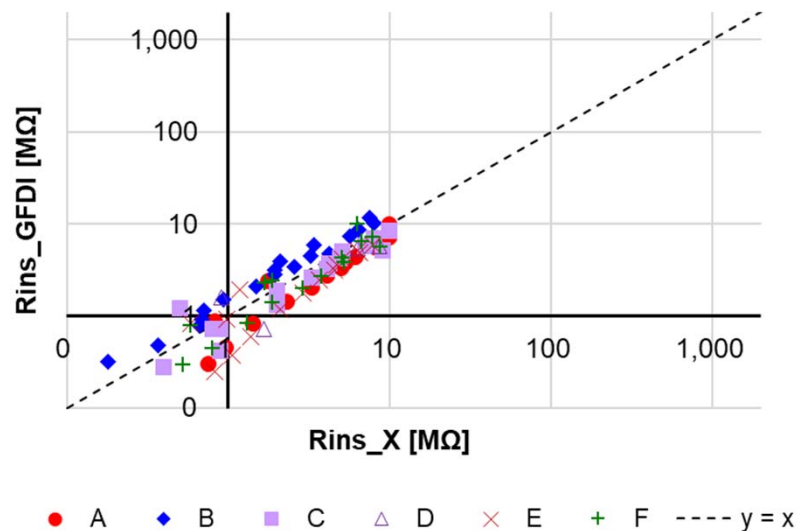
絶縁抵抗推定値の関係

絶縁抵抗領域別評価：10 MΩ未満 (GFDI vs A, B, C, D, E, F)

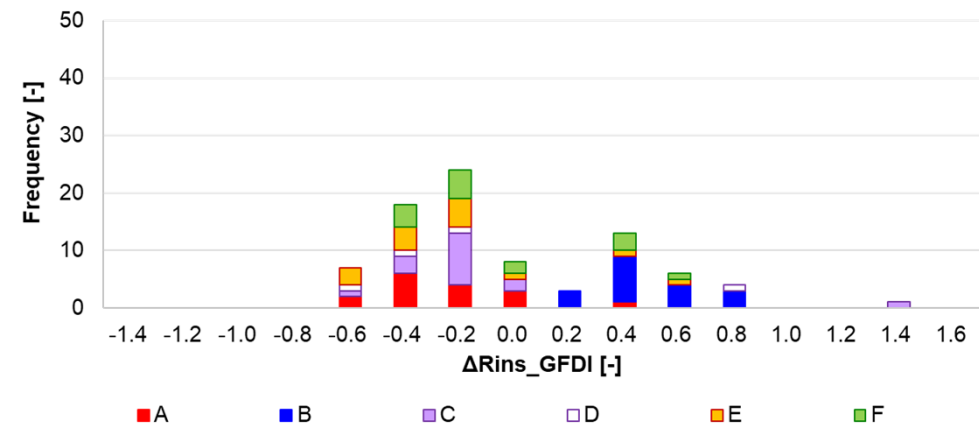
規格化誤差の分布と中央値

規格化誤差 $\Delta Rins_{GFDI} = \frac{Rins_{GFDI} - Rins_X}{Rins_X}$

A	B	C	D	E	F	All
方式	PVΩ	自己 バイアス	自己 バイアス	PN短絡	自己 バイアス	自己 バイアス	
median	-0.30	0.39	-0.17	-0.23	-0.26	-0.24	-0.15

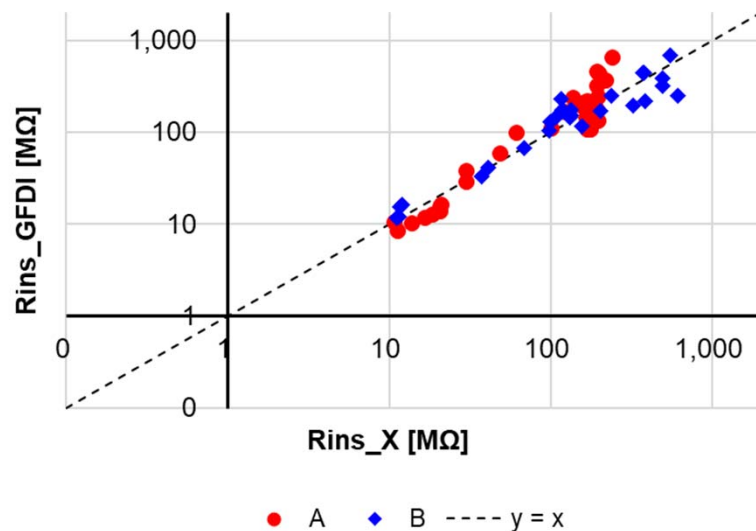
絶縁抵抗推定値の関係

絶縁抵抗領域別評価：10 MΩ以上 (GFDI vs A, B)
