有機薄膜太陽電池の劣化解析

Degradation Analysis of Organic Solar Cells

有機新材料チーム

山成敏広

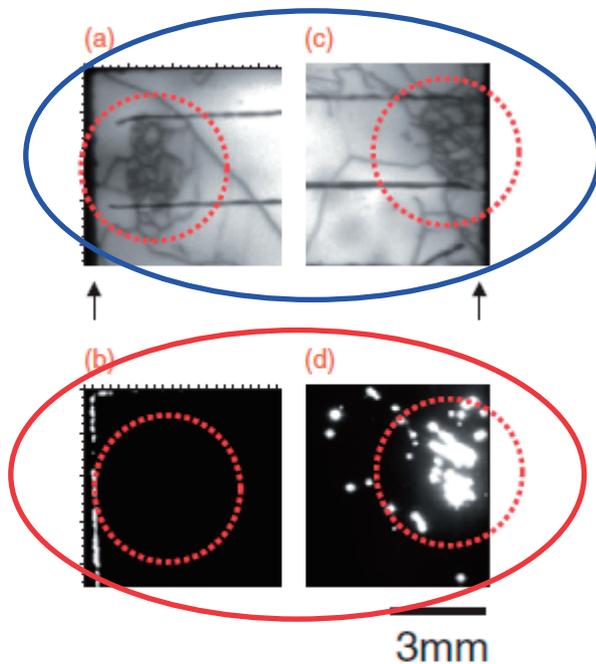
多結晶シリコン太陽電池モジュール
Usami et al. APEX 1 (2008) 075001

Fig. 2. Comparison of EL images taken under the reverse bias for a solar cell with the base resistivity of $1.6 \Omega\text{cm}$ under (a) forward and (b) reverse biases, and of $0.8 \Omega\text{cm}$ under (c) forward and (d) reverse biases, respectively. The arrows indicate the edge of the samples.

EL発光(順電圧バイアス)

不良:非発光領域

→発電不良箇所、クラック
