共同研究「中古モジュールの詳細調査」

第6章 共同研究「中古モジュールの詳細調査」

本共同研究の実施にあたり、実験した446枚のモジュールが産総研から与えられた。この中には様々な型式の太陽電池モジュールが含まれていたが、半年間という短い調査期間で効率良く研究を遂行するため、効果的に調査対象を絞り込む必要があった。そこでシリアル番号が明らかな158枚を外観評価対象として選定し、外観検査を行った。さらにその中から、外観不良に注目した17枚とI-Vの経年変化に注目した13枚の合計30枚を非破壊分析対象として選定した。本章では、外観評価、残されていた記録（曝露期間に取得されたI-Vデータ解析など）を整理した結果について報告する。

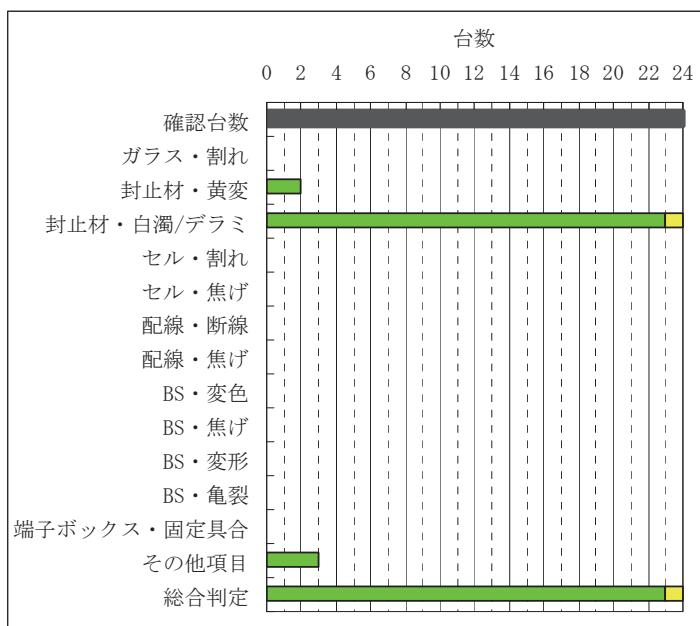
①：メーカー・型式：A-a 1 {調査台数24台}

【その他】配線：変色 2台（レベル1）

ガラス：キズ 1台（レベル1）

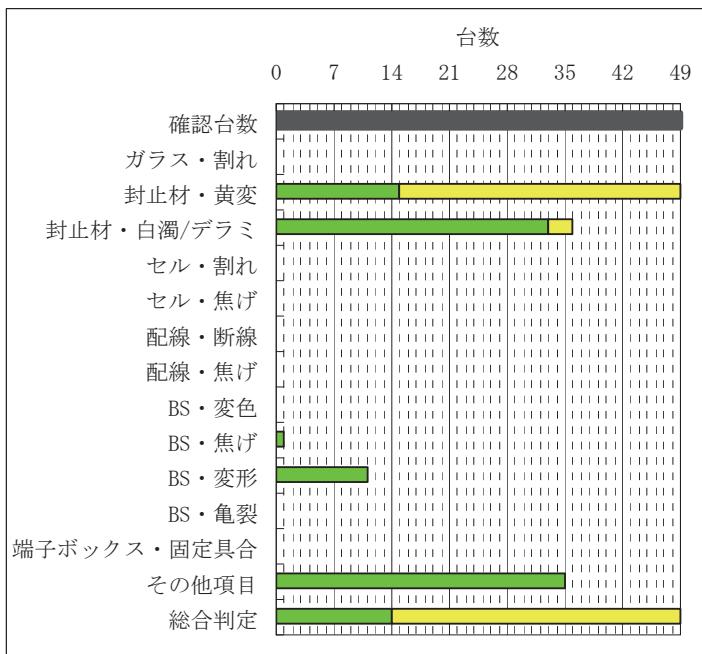
②：メーカー・型式：A-a 2 {調査台数49台}

【その他】セル：端部白色 35台（レベル1）

キズ 1台（レベル1）

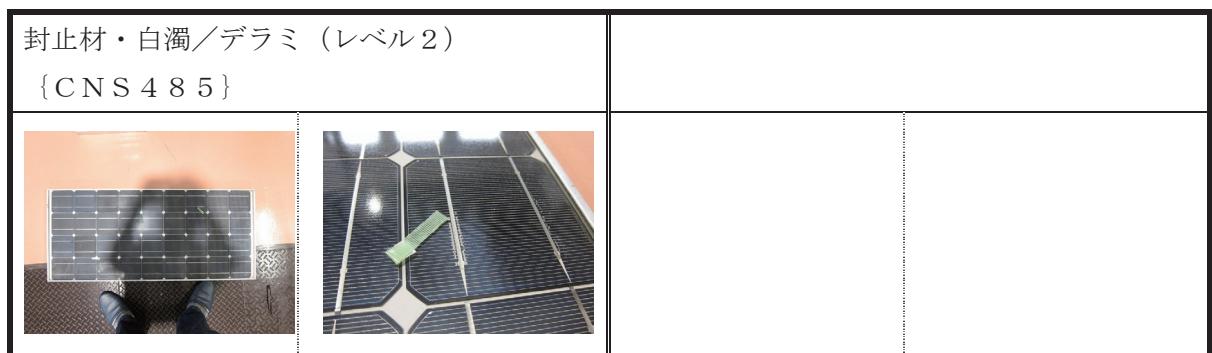
図 6.4 A-a 3 モジュールの外観検査結果及び外観不良

異常箇所（全体図／拡大図）

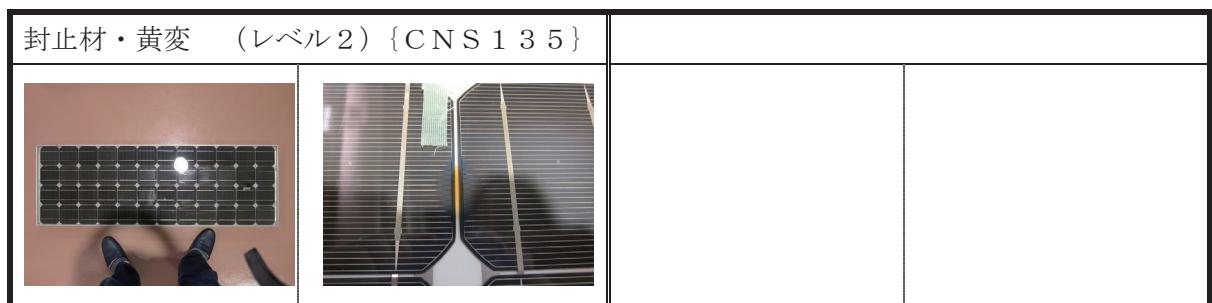
図 6.5 A-a 4 モジュールの外観検査結果及び外観不良

異常箇所（全体図／拡大図）

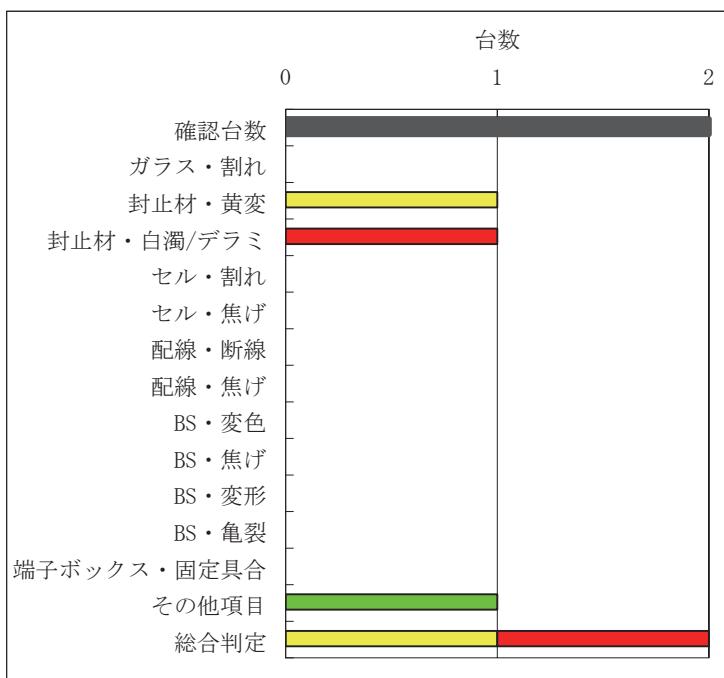
⑦：メーカー・型式：C-c 2 {調査台数2台}

バックシート：剥がれ 1台（レベル1）

封止材・ラミネート不良（レベル3） {CNS141}	B S・剥がれ（レベル1） {CNS141}

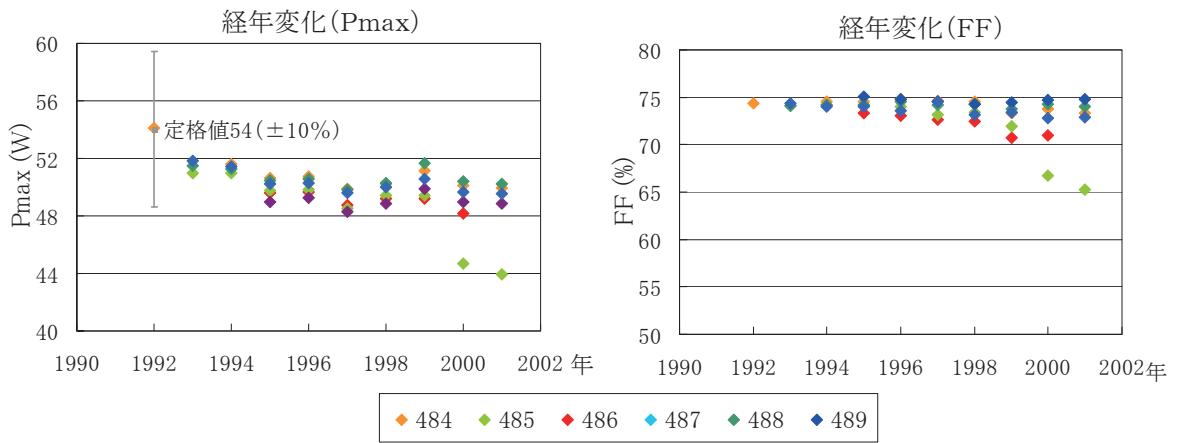
図 6.14 A—a3モジュールの経年I—Vデータ

図 6.14～6.17 より、F-f1 のアモルファス型のモジュールを除くと、全ての結晶系モジュールでは最初の 2～3 年で出力が減少した後は、数年に渡ってほとんど出力減衰していない傾向が見られた。未曝露品では初期からのデータが少ないが、D-d1、F-f1 品では他のモジュールのデータと比べても初期から特性劣化がないと予想できる。C-c2 品については初期から 5 年経過までに出力減衰しているがその後の出力減衰はなく、FF は初期から変化していない。A-a3 モジュールの ID485 では曝露 10 年目に特徴的な Pmax, FF の低下が確認されている。この ID485 は外観がチェックで黄変レベル 2 がついている物であった。C-c2 品では 9.5 年以降、未曝露モジュールも曝露モジュールも出力減衰がない。D-d1 品では ID156, 157 の出力減衰が小さく ID162, 163 では比較的大きく出力減衰していた F-f1 品の出力低下は著しく大きく、定格値比較で 45% である。FF もそれに伴って 40% 近くまで下がっている。

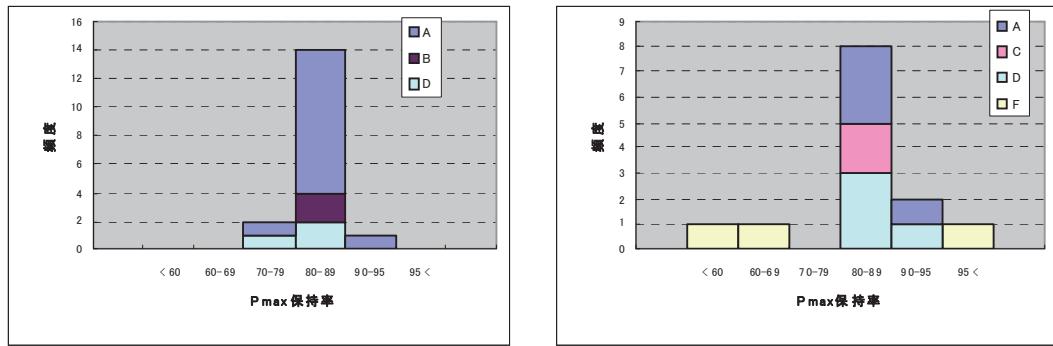
図6.26 Pmax保持率のヒストグラム

紙面の都合上、全モジュールのI-Vデータを記載することは適切ではない。そのため、I-V特性劣化の全体像を把握することを目的とし、モジュールの初期特性として記載されていた定格値（P_{max}）を基に、P_{max}保持率（= P_{max}（2010年測定時） / P_{max}（定格値） × 100）を算出し、ヒストグラムとして示した（図6.26）。FFについては初期値が不明なものが多かったため、2010年測定時の値のみヒストグラムとして示した（図6.27）。今回測定した30枚の選定基準が「外観調査結果で明らかな外観不良の見られるもの：17枚」「JQA資料に経時出力データのあるものから特徴的なもの：13枚」であるため、ヒストグラムがそのまま「実曝されている全ての」太陽電池の劣化度合いを示している訳ではないことに留意する必要がある。

またこの結果は図6.26に示す P_{max} 保持率のヒストограмにも現れている。しかしサンプル数が合計 3 枚と少ないため、傾向の把握のみ可能である。

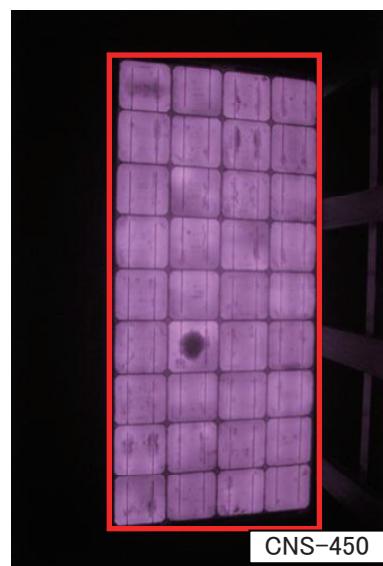
図6.30 B-b1モジュールのEL画像

図6.30にCNS-2010-145 (B-b1モジュール) のEL画像を示す。熱電対の位置ではつきりとした暗部が確認された。

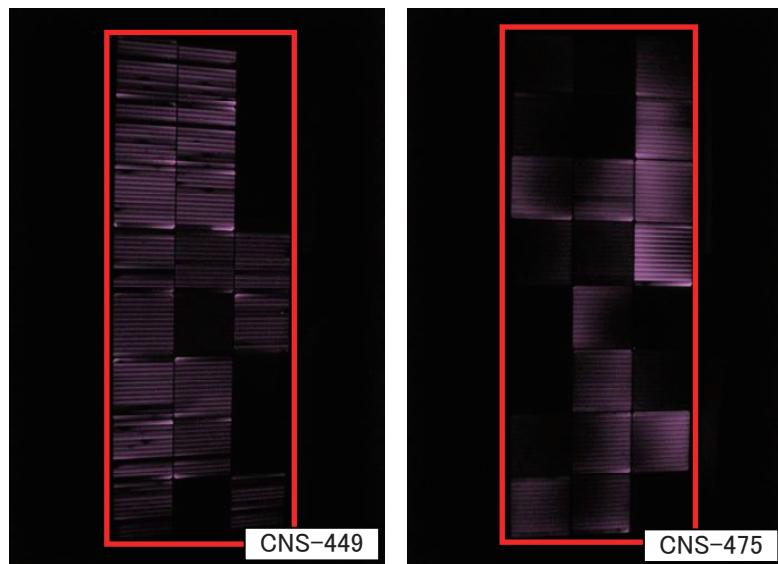
図6.31 F-f1モジュールのEL画像

図6.31にF-f1モジュールのEL画像を示す。CNS-2010-449、475にて一部のセルがすべて暗部となっていた。

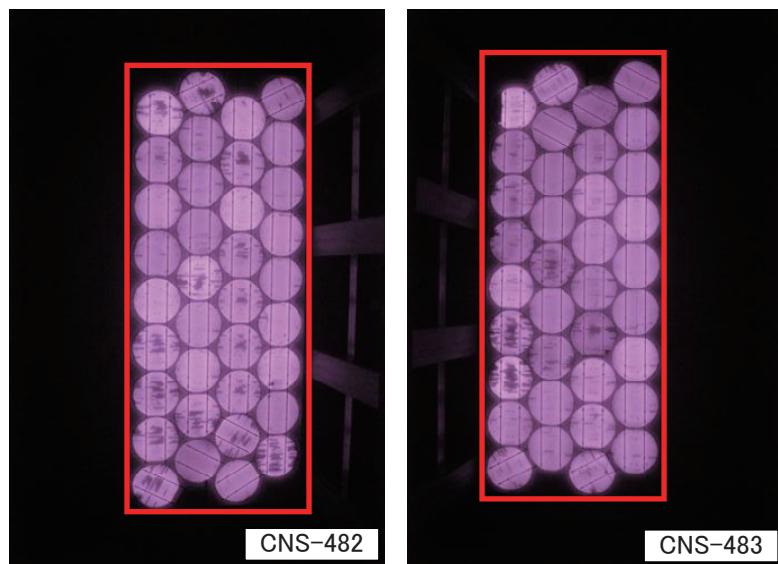
図6.32 C-c1モジュールのEL画像

図6.32にC-c1モジュールのEL画像を示す。複数枚セルの同一箇所に同一形状の暗部を確認、特に同ストリングス内の隣同士でよく確認された。

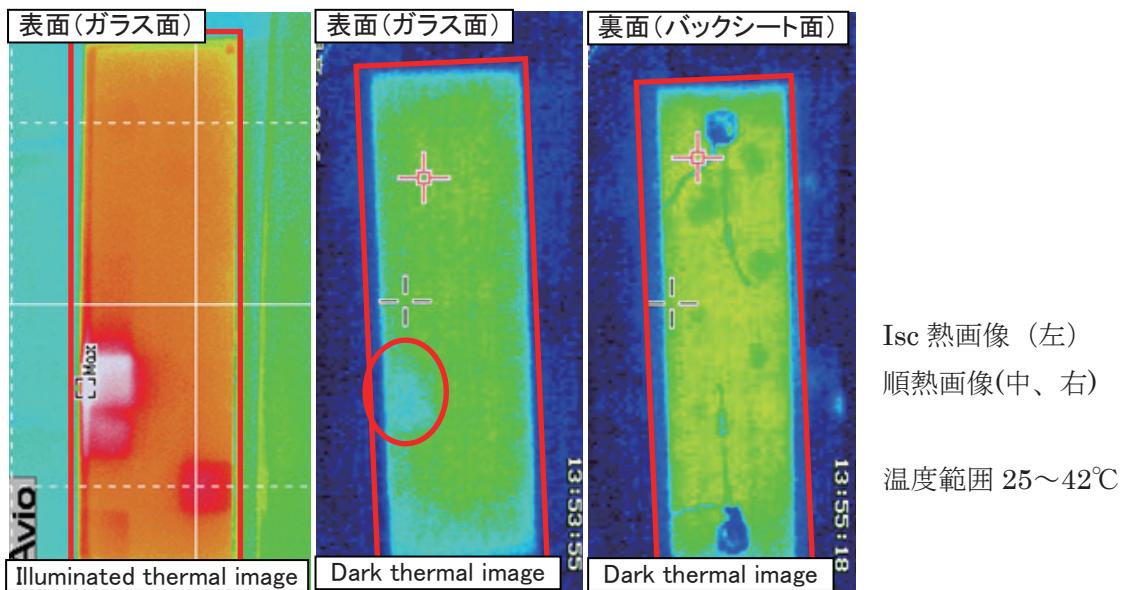
図6.33 B-b1モジュールのThermo画像
＊表面と裏面は左右対称。以下同様。

図6.33にCNS-145（B-b1モジュール）のThermo画像を示す。ガラス・封止材間で発生したデラミ部（○印）の温度が順熱画像では低く、Isc熱画像では高くなっていることを確認した。

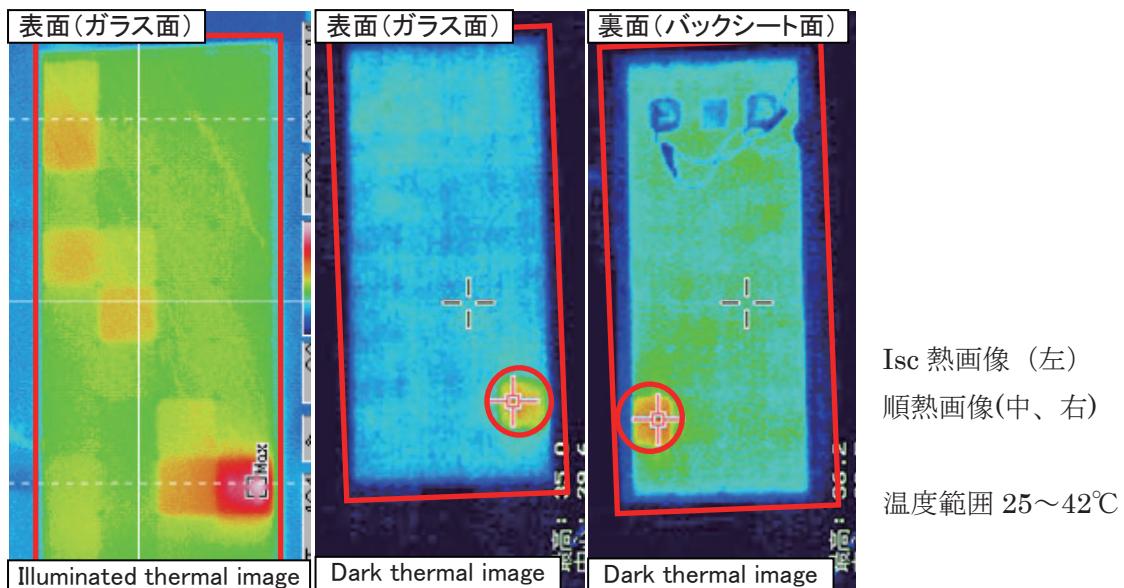
図6.36 A-a3モジュールのThermo画像

図6.36にA-a3モジュールのThermo画像を示す。セル1枚が集中的に発熱していることを確認した。

CNS2010-485 の D 部は EL、MAP 法で暗くなっていたセルが、順熱画像、Isc 熱画像とともに、発熱を認めている。詳細は図 6.36 参照。この現象が、Pmax の変化を招いたと考えられる。

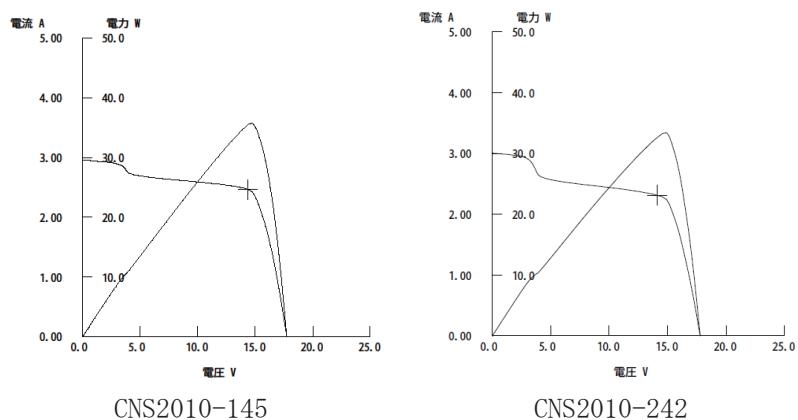
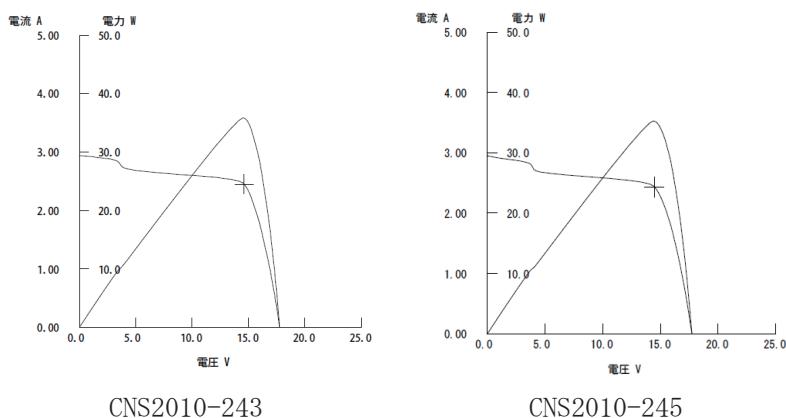
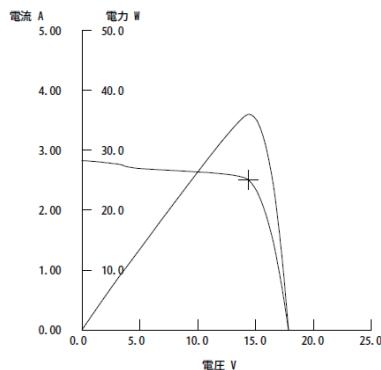
図6.41 ステップ状I-Vカーブ

B-b1 モジュールの CNS2010-145、CNS2010-242、CNS2010-243、CNS2010-245、CNS2010-253 については 5 V 付近で急激な電流値の低下（ステップ状 I-V カーブ）がみられた。これらは全て外観異常としてセル全体におよぶ白濁が観察されたモジュールと対応している。（外観は図 6.37 参照）

白濁の面積が大きいほど電流値の低下も大きい傾向がみられた。どのモジュールも 5 V 付近で急激な電流値の低下がみられているが、これはこの電圧でバイパスダイオードが動作し始めるためであると考えられる。

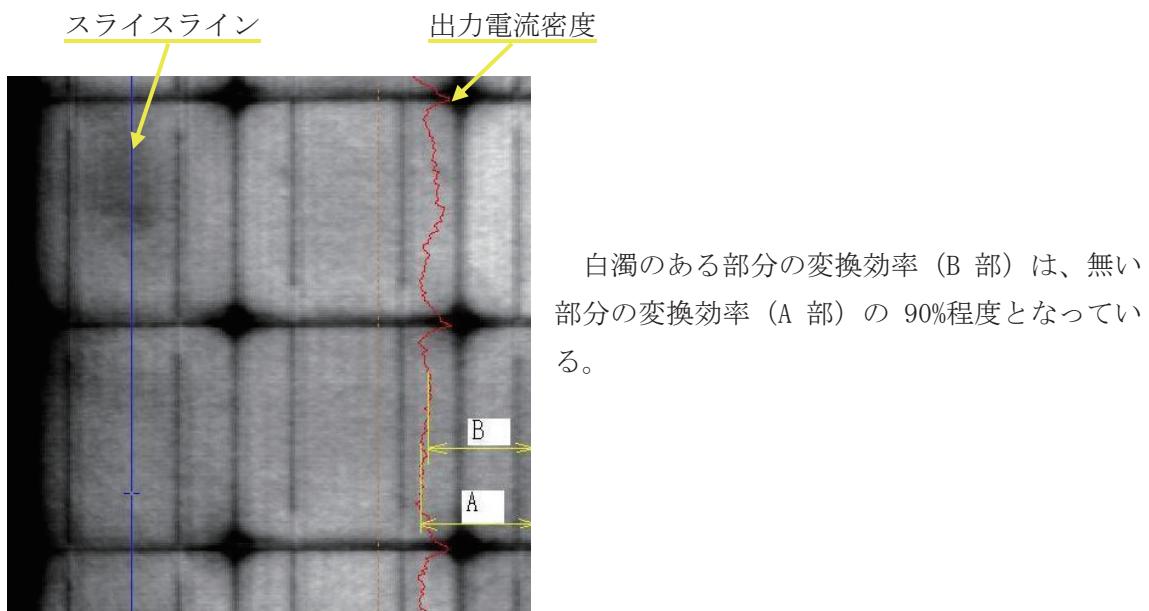
図 6.46 白濁による変換効率低下(E 部)

同様な白濁でも、(CNS2010-145) のようにガラスと充填剤の間での剥離による白濁では、効率の低下は少なく、変換効率は 90%程度を維持している。

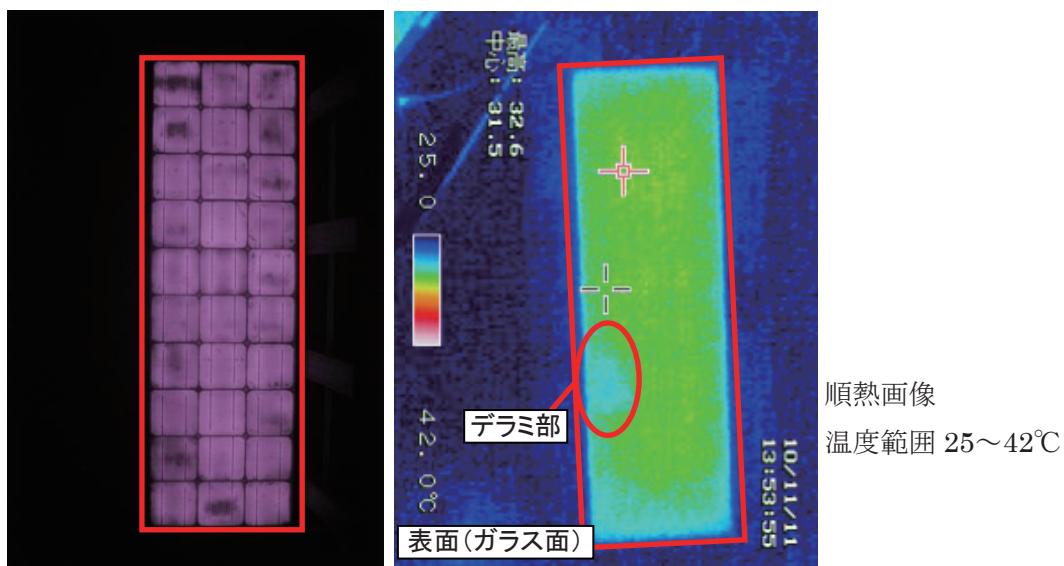
図6.47 CNS2010-145のEL・順熱画像

Isc 熱画像では、発熱を確認出来たが、図 6.47 に示す様に順熱画像では白濁部は、温度が低くなっていた。

図6.47はCNS2010-145のEL・順熱画像であり、ガラス・封止材間で発生したデラミ部の温度が低いことを確認したが、EL画像との関係はあまりないように思われた。

封止材・セル間の剥離とは異なり、入射光がガラスを通過してすぐに屈折し、セルに到達する光が減衰、電流流量が減って温度が低くなったものと思われる。

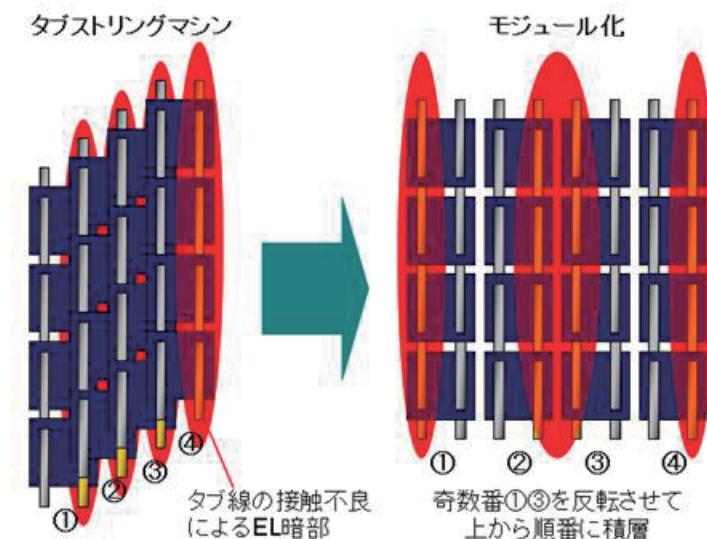
図 6.50 CNS-2010-163 の製造イメージ

これはストリングマシンの不備によりタブ線の接着が列単位で不十分になり、屋外曝露のストレス等の影響でタブ線に剥離が生じ、電極の左右で電流差が生じたためと思われる。

ストリングスを封止材上に積層するとき、図6.50のイメージのように通常、隣り合うストリングスは反転させて配置する。そのため明部と明部、暗部と暗部が合わさる形となり、CNS-163で観測されるマッピング画像のようになったと考えられる。

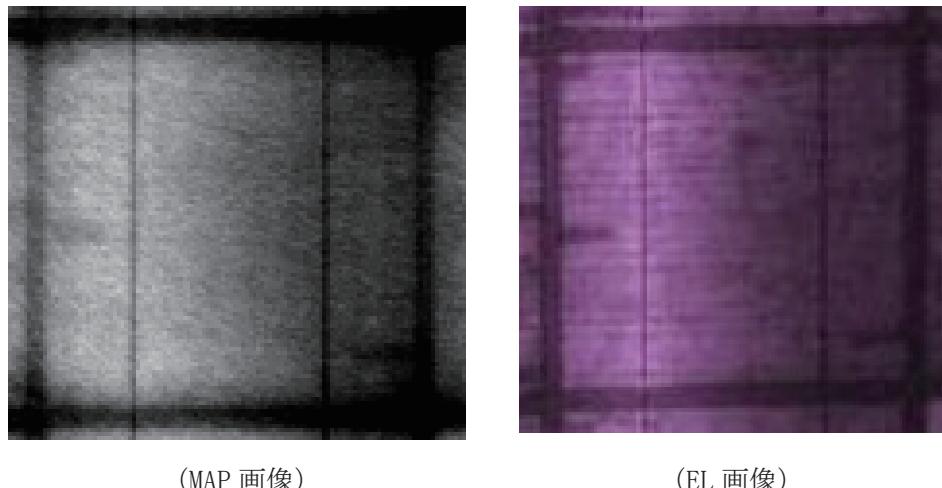
図 6.52 E 部拡大図

I-V 特性を比較しても、表 6.15 に示す様に、明らかに劣化が進んでいる。

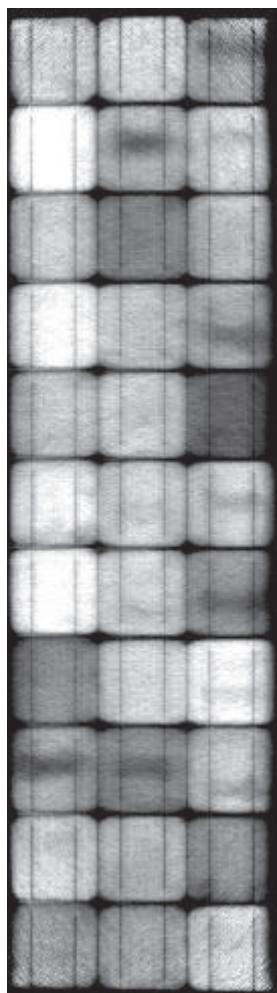
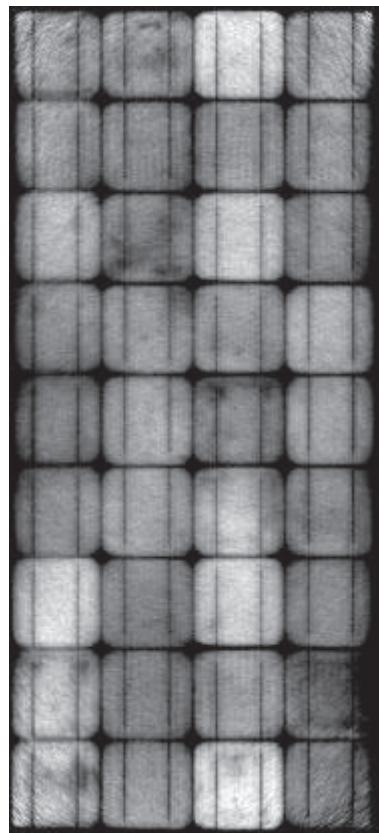
図 6.54 型式ごとの R_{sh} のばらつき

①A-a1 モジュール 今回の測定の中で、すべてのパネル（6 枚）で R_{sh} のばらつきが有り、そのばらつき量は最も大きい。（図 6.54 左図参照）

②A-a3 モジュール 4 枚あり、すべてに R_{sh} ばらつきを認め、上記の次にばらつきは大きい。図 6.54 右図及び図 6.39 参照

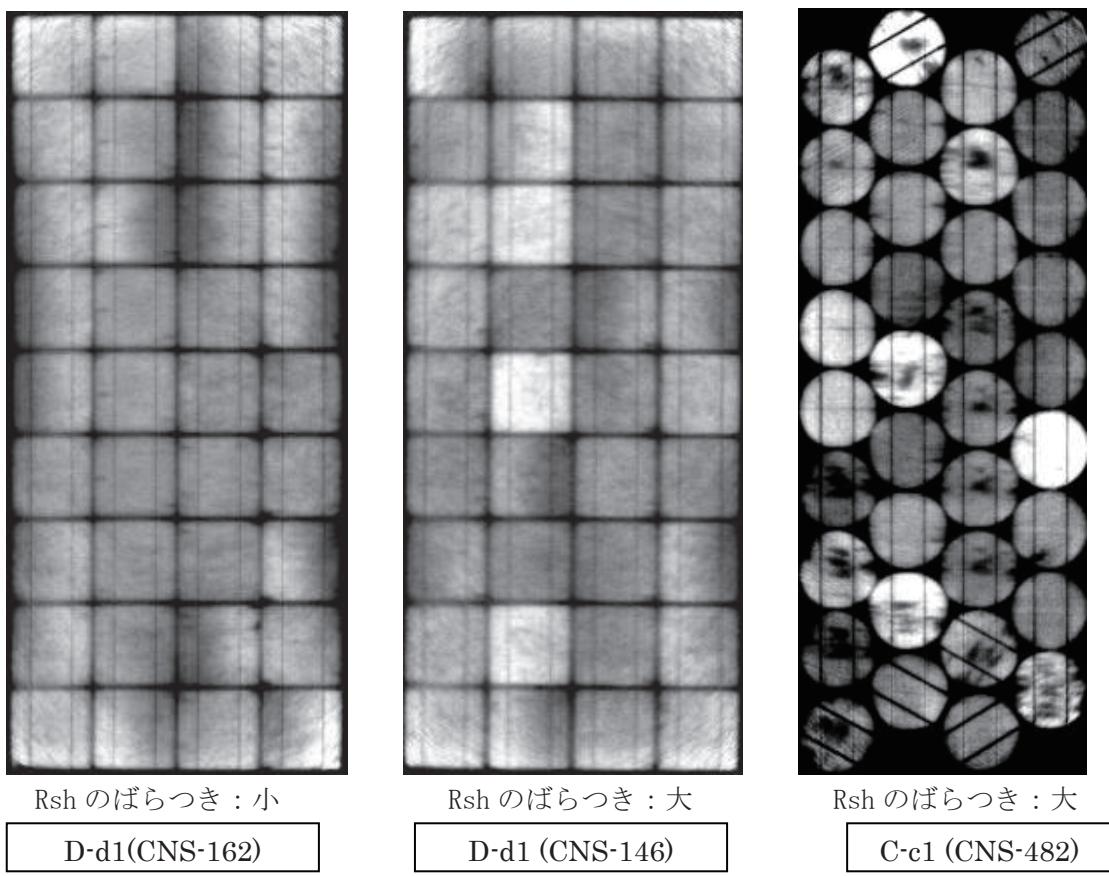
図6.55 モジュール型式別のばらつき

モジュールの外周部で、未曝露、曝露にかかわらず、 R_{sh} が低下する傾向を示している。これは製造後20年近い時間による影響の可能性がある（図6.55左図・中図及び図6.51参照）。

⑤C-c1 モジュール 2枚しかないが、すべて R_{sh} のばらつきがあり、ばらつき量も大きい（図6.55右図参照）。

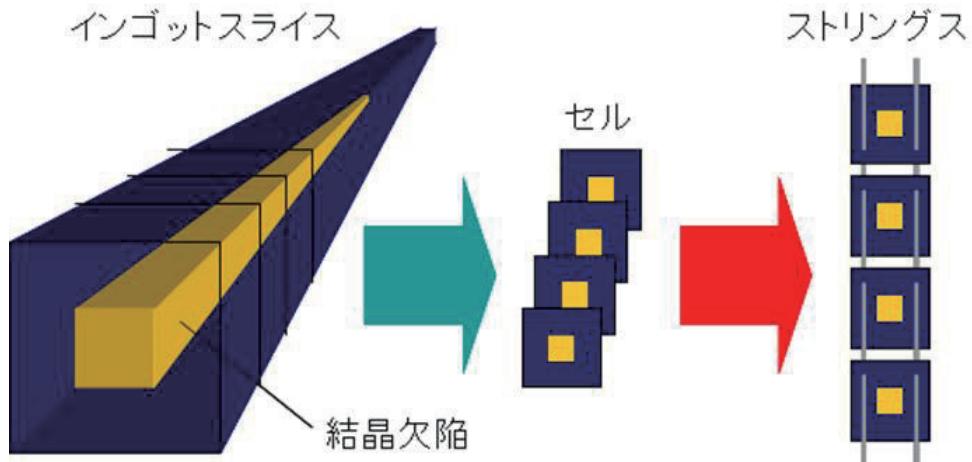
図6.57 欠陥のイメージ

図6.56はCNS2010-483 (C-c1モジュール) のEL・順熱画像である。複数枚セルの同一箇所に同一形状のEL暗部を確認、特に同ストリングス内の隣同士でよく確認されたが、順熱画像では特に変化はみられなかった。

原因の一つとして、インゴットをスライスする段階で図6.57のイメージのように内部に存在している結晶欠陥ごとスライスし、金太郎飴のように同一形状の欠陥を持ったセルができたものと考えられる。初期欠陥であり、屋外曝露によってはっきりと出てきた可能性がある。

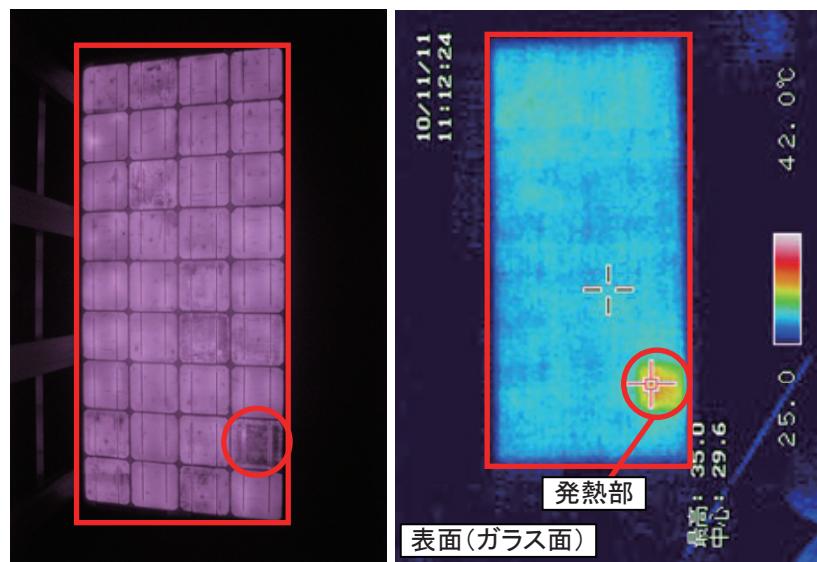
図6.60 CNS2010-485のEL・順熱画像

図6.60はCNS2010-485（A-a3モジュール）の順熱画像であり、セル1枚が集中的に発熱

- A-a3 モジュール CNS2010-485 は、Isc 热画像、順熱画像の発熱セルと EL 法、MAP 法で暗くなる部分が一致していた。このような発熱は今回の測定中このモジュールのみである。可能性として、このセルの部分の R_s (直列抵抗) が増加していると考えられたので、破壊試験で、セル個別の I-V データを取得した結果、 R_s の増加が確認できた。

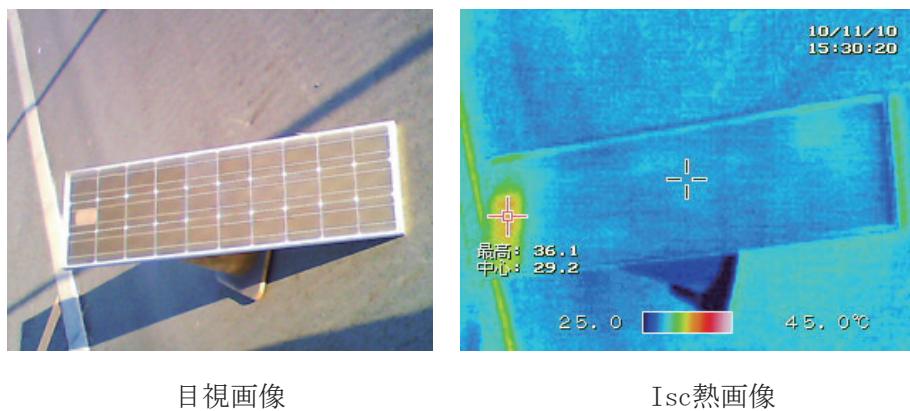
図6.61 CNS2010-253のI_{sc}熱画像

CNS2010-253 (B-b1 モジュール) ほかは、屋外にて I_{sc} 热画像を撮影した。本来のモジュール使用状態とは多少異なるものの、白濁部にホットスポットが観察された。（2.2.3.2 参照）

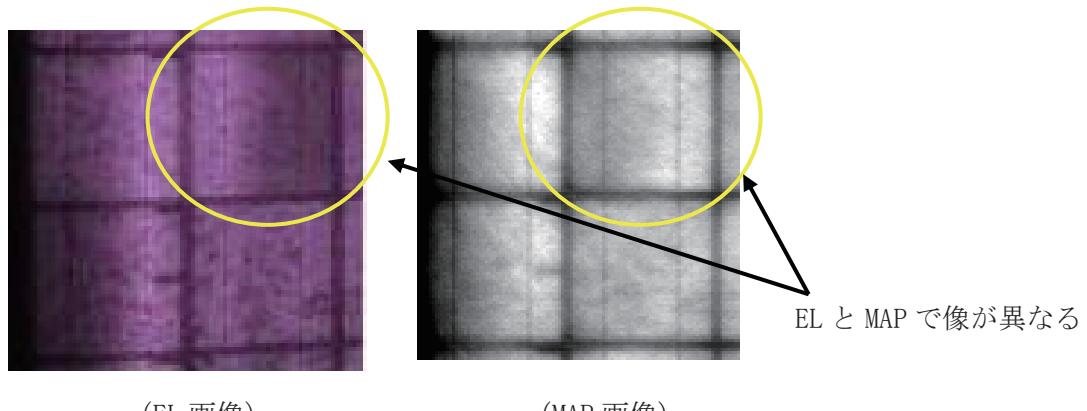
図 6.62 EL と MAP で画像が異なる部分

白濁、ガラスの水垢などの要因以外で、EL と MAP で Mapping 画像が異なるモジュール (CNS2010-151、D-d1 モジュール) がある。

EL 法で暗くなっていても、電流密度の低下を招かないこともあるため、今後の調査課題である。

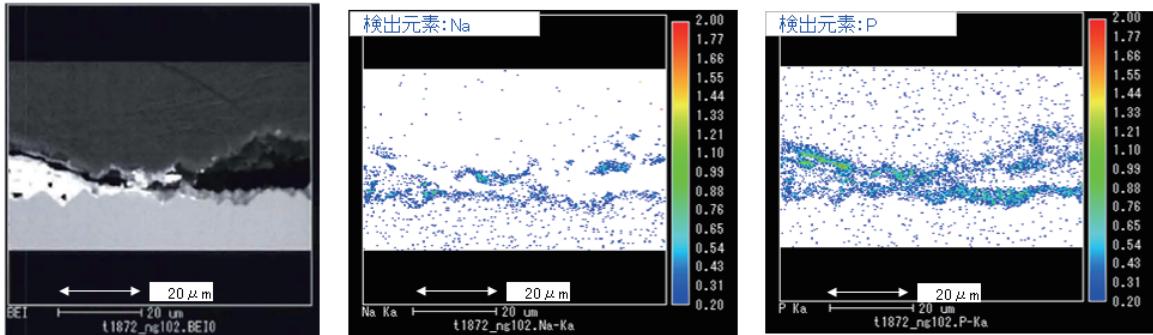
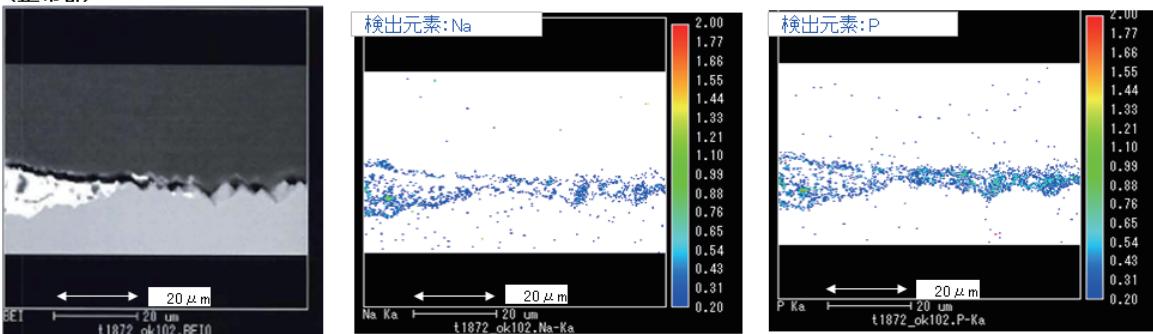
図 6.76 剥離面の断面元素分析（A：異常部、B：正常部）

正常部、異常部いずれの表面側 EVA／反射防止膜界面にも Na の偏析が見られたが、その傾向は異常部において特に顕著であった。また、Na の他にも P や Pb の偏析が大きいことが示唆された（図 6.76-A、B）。

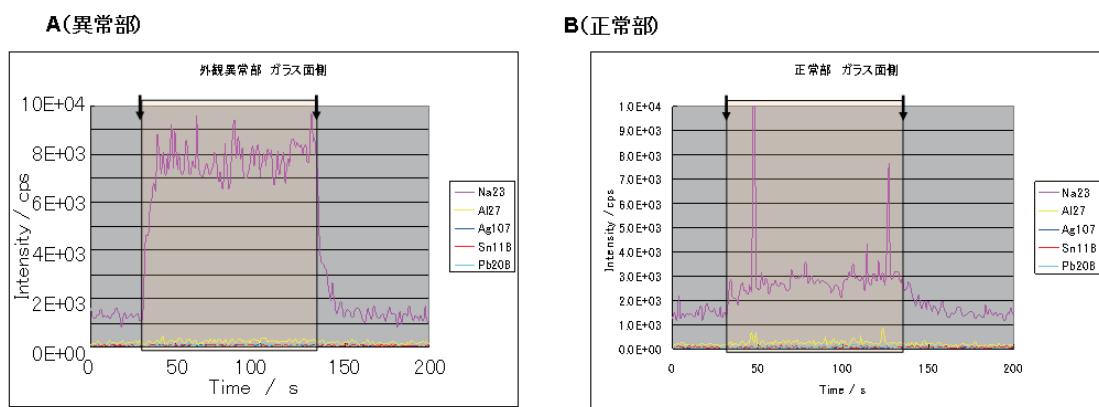
図 6.78 EVA 封止材層中の金属拡散状態分析 (A : 異常部、B : 正常部)

正常部及び異常部の表面 EVA 封止材について、層内の金属元素拡散状態を LA-ICP-MS 法で分析した結果、異常部では正常部と比較して Na 濃度が約 2 倍程度高いことが確認された (図 6.78-A)。また EVA 封止材の厚み方向で分散状態に差が見られるか検証した結果、いずれの箇所においても、セル側と比較してガラス側に高い濃度で Na が存在することが確認された (図 6.78-B)。

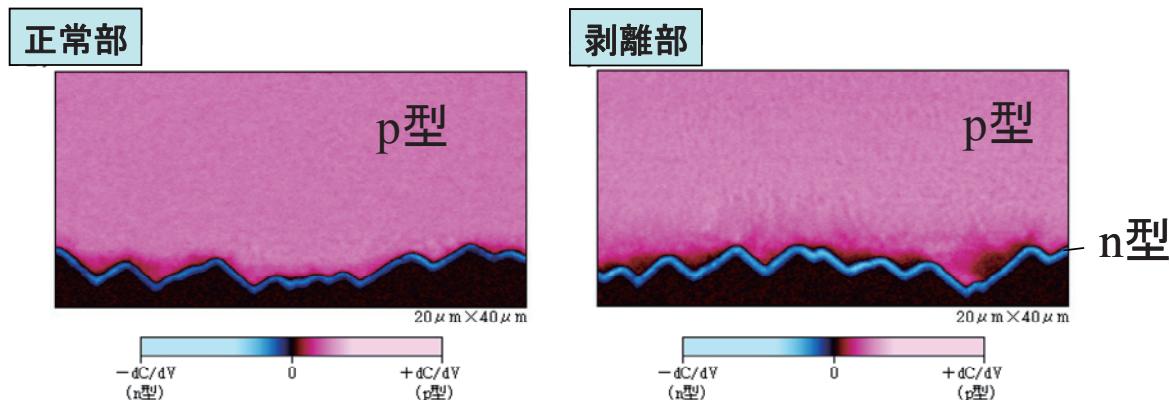
図 6.82 セル裏面側のキャリア分布評価 (SCM)

セルのキャリア分布評価を行うと、表面側の n 層のキャリア濃度が場所間で異なっており、剥離部で低い可能性が示された（図 6.81）。また、裏面では、いずれの場所でも n 化しており、剥離部では特に p 層のキャリア濃度低下、並びに n 層のキャリア濃度増大が認められた。セル中に拡散した Na が再結合中心やホールトラップとして寄与し、キャリア濃度の変化に寄与した可能性があると考えられる。Na のセル内拡散増大が、剥離部でのセル特性低下、ならびに発熱発生要因の一因となっている可能性があると考えられる。

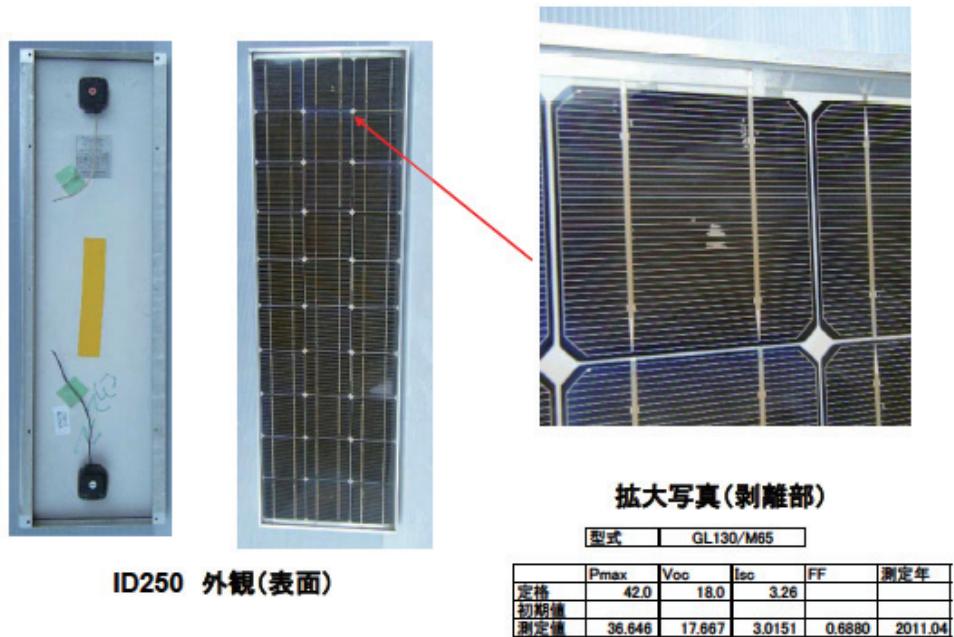
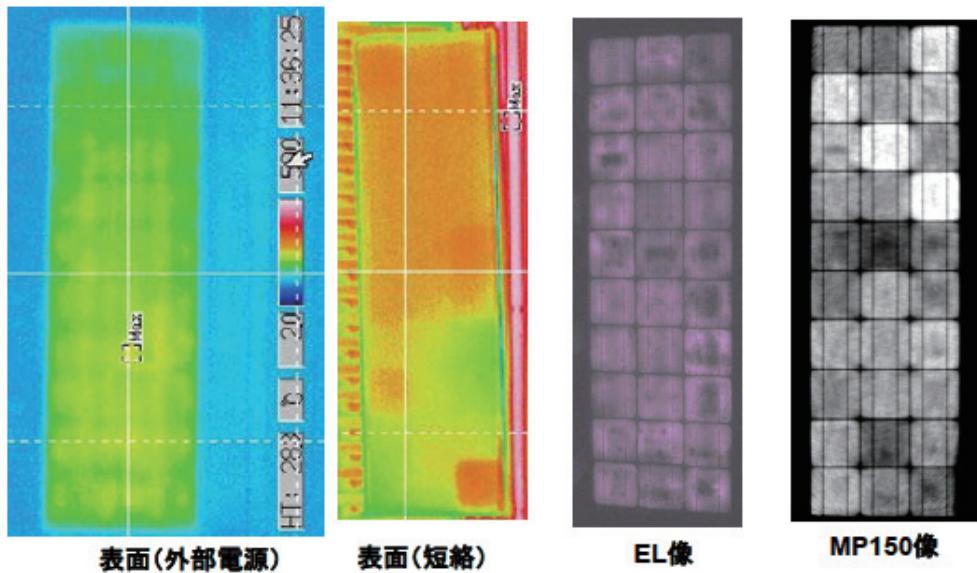
図 6.85 分析対象箇所と非破壊検査画像 (ID250)

本モジュールは ID253 と同じ位置のセル（中央列ストリング、最上段）に小面積の白濁を生じていたが、断面 SEM 観察の結果から EVA／セル表面反射防止膜間で剥離していることが確認された。つまり剥離界面は ID253 と同一界面であった。また、EPMA の結果、剥離部では Na、P の偏析が確認され、LA-ICP-MS では Na の拡散が見られるものの、その量は ID253 と比較して少ないことがわかった、これらの結果から、ID250 に見られる小面積の白濁は、ID253 のような大面積の白濁外観不良に至る途中段階と推定できた。

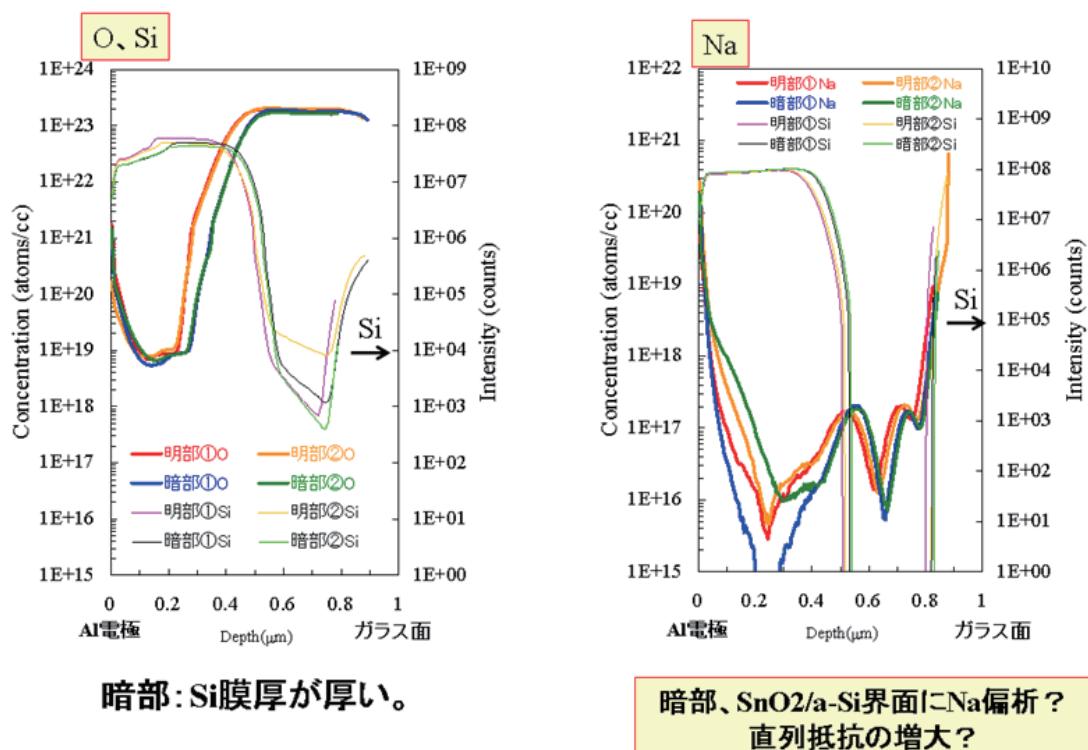
図 6.88 SIMS デプスプロファイル (Si、O、Na)

目的	手法	測定結果
モジュール解体状況確認	外観検査	シール材(外層、内層とも)劣化が認められた。 部分的に、側面が露出(外気と触れている)している場所も存在している。 配線より、横3セルが並列となる構造を有している。
セルの劣化評価	断面SEM・EPMA	後日実施
	SIMS	Si膜厚がEL暗部と明部で異なる。 ガラス側からのNa拡散と偏析が認められる。特にEL暗部ではTOO/a-Si界面に多く、a-Siへの拡散が少ない。 EL暗部では、B濃度が高い。
	ESR	EL暗部でダンギリングボンド量が多い。
	FT-IR	場所間でSi-H結合に顕著な差はない
	ラマン	EL暗部で高波数シフトしていることから、a-Siに生じている圧縮応力が大きい可能性がある。
EVA構造変化	XRD	透明導電膜SnO ₂ の結晶性に顕著な差はない。
	FT-IR	EL明部で外層EVAの酸化劣化が進行している。シリカもしくはケイ酸塩の増加傾向が認められる。
バックシート構成部材	FT-IR	PS + フィラー/PET/PET(内側) EL明部で内側PETが僅かに酸化劣化傾向にある。
シール材の部材	FT-IR	外層:アクリレート系樹脂(外層) 内層:アクリレート系樹脂/PS-ポリイソブレン共重合体/アクリレート樹脂(粘着層)
バックシート水蒸気透過性	水蒸気透過測定	いずれも0.1 g/Day·m ² 以下。

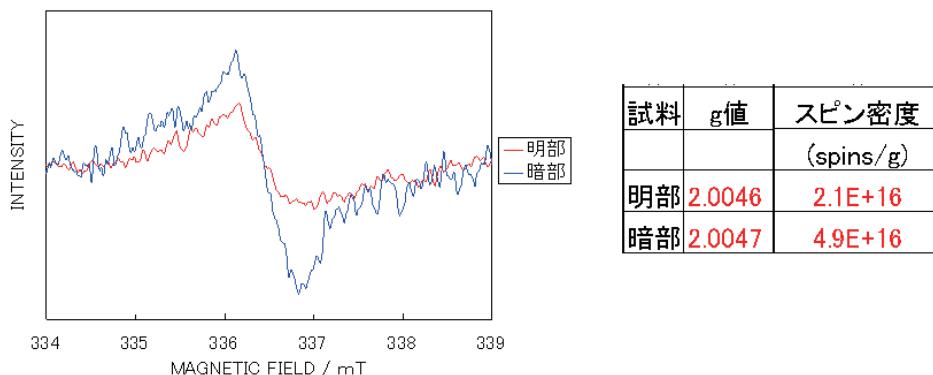
図 6.89 ESR 法によるダングリングボンド量の定量分析

暗部でダングリングボンドが多い

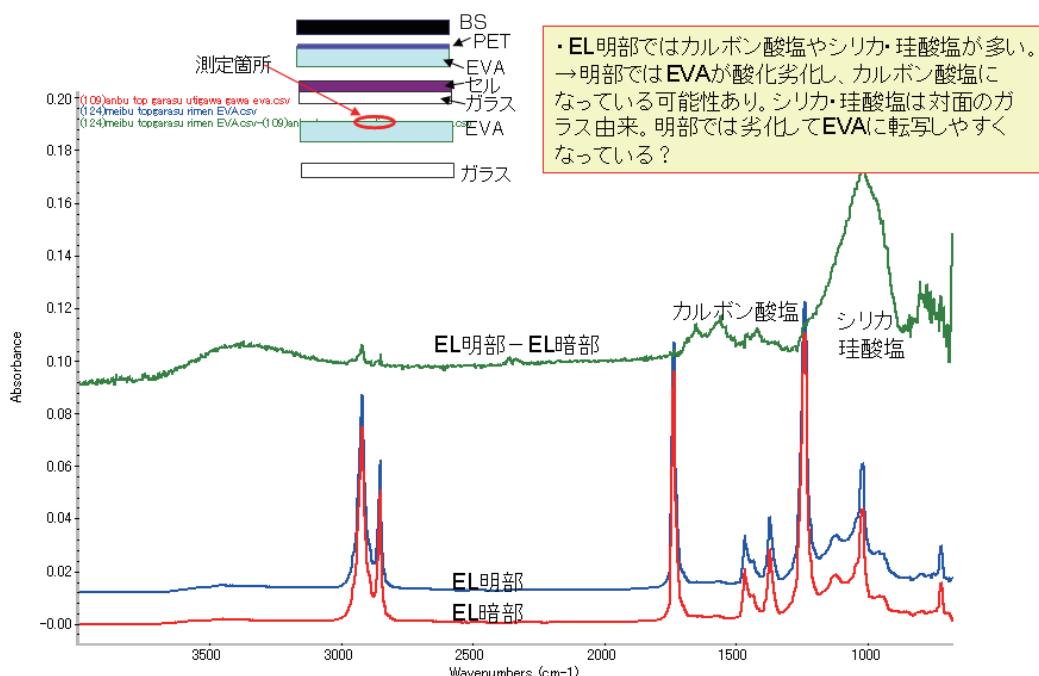
図 6.90 EVA 封止材層の劣化分析（EL 暗部・明部の比較評価）

明部で酸化劣化進行。発電時の発熱大？

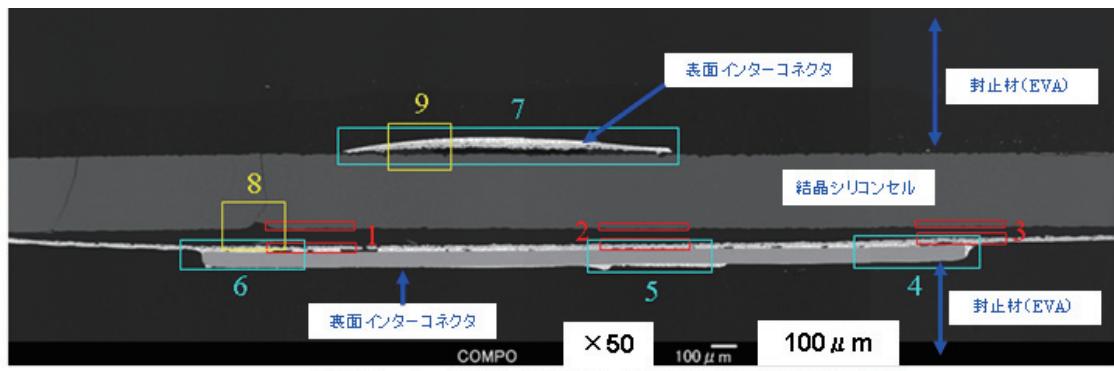
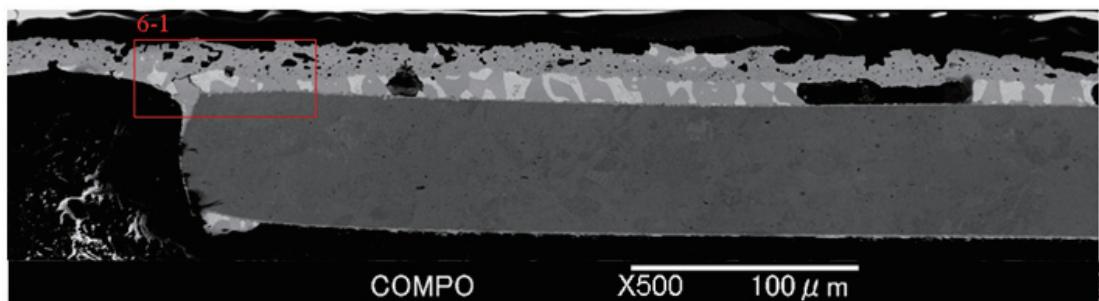
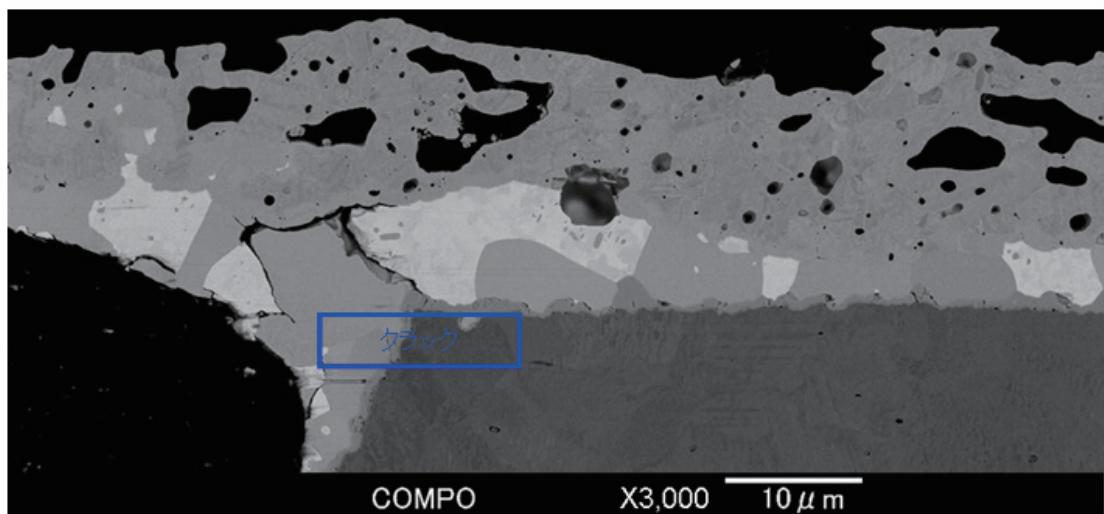
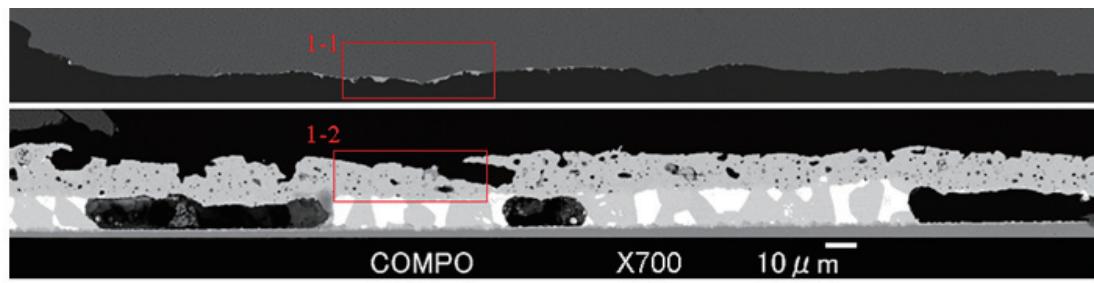
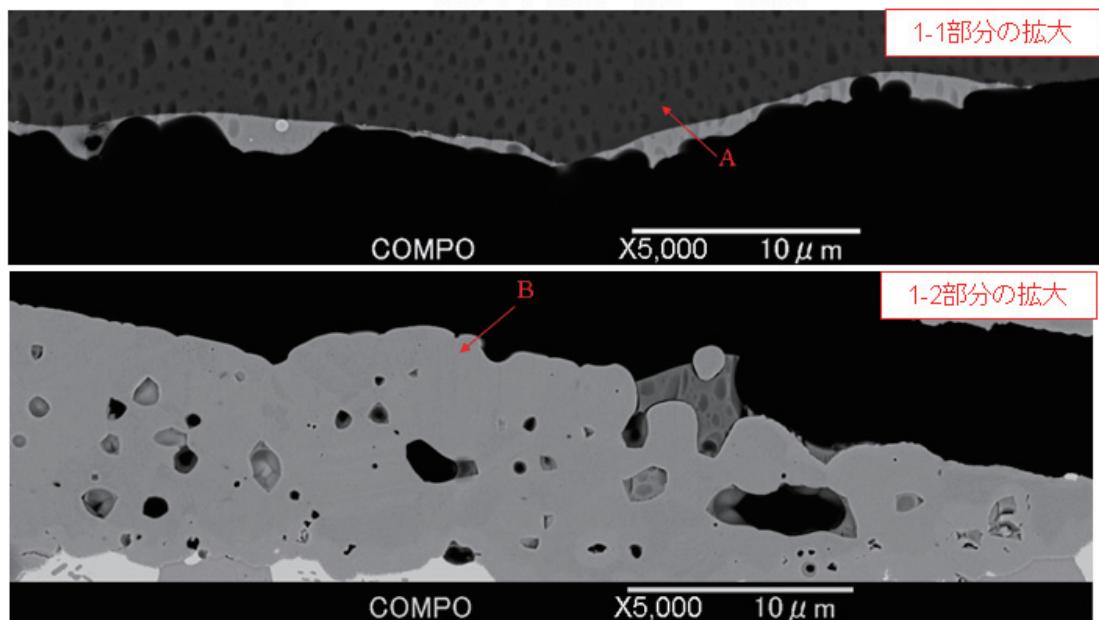
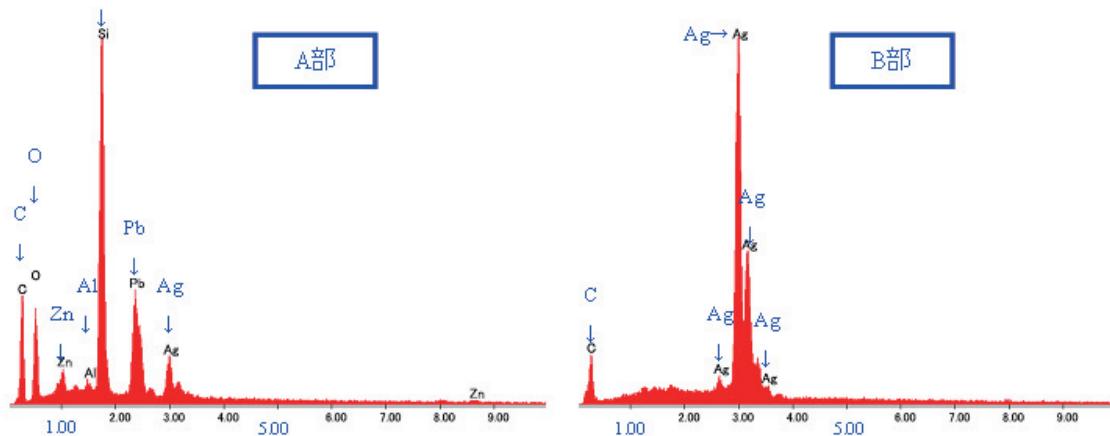
「EL 明発光／発熱有」箇所の断面 SEM 観察及び元素分析 (EDX)

(i) ハンダ接続箇所はいずれのサンプルにおいても電極膜／ウエハ間の剥離が確認された。断面解析用サンプルの抽出時、電極膜の剥離等を防ぐため、封止樹脂、バックシートを残した状態でサンプル抽出を行ってはいるものの、電極の剥離についてはサンプル抽出時の影響か、あるいは元々剥離していたかについては不明である。これまでハンダ接合部を断面解析したサンプルのすべてが電極／ウエハ間で剥離していることから、ハンダ接合部の電極／ウエハ間は他の場所に比べ、密着力が弱いことが推測される。

このように、EL 画像において 1 枚のセル内左右に輝度の差を生じた原因として、セル／インターニクタ間の接合不良を疑ったが、断面 SEM 観察からは、そのような状態差を確認することができなかった。

図6.93-A インターコネクター接合部の断面SEM観察像
