共同研究「中古モジュールの詳細調査」

第6章 共同研究「中古モジュールの詳細調査」

本共同研究の実施にあたり、実験した446枚のモジュールが産総研から与えられた。この中には様々な型式の太陽電池モジュールが含まれていたが、半年間という短い調査期間で効率良く研究を遂行するため、効果的に調査対象を絞り込む必要があった。そこでシリアル番号が明らかな158枚を外観評価対象として選定し、外観検査を行った。さらにその中から、外観不良に注目した17枚とI-Vの経年変化に注目した13枚の合計30枚を非破壊分析対象として選定した。本章では、外観評価、残されていた記録（曝露期間に取得されたI-Vデータ解析など）を整理した結果について報告する。

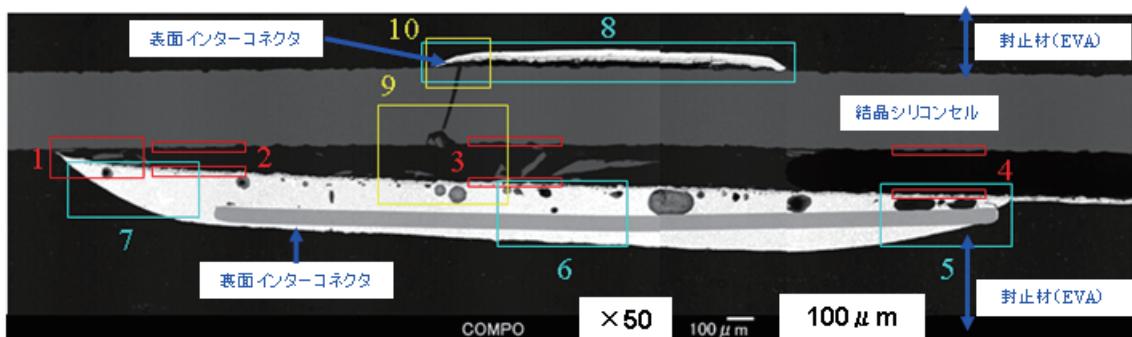
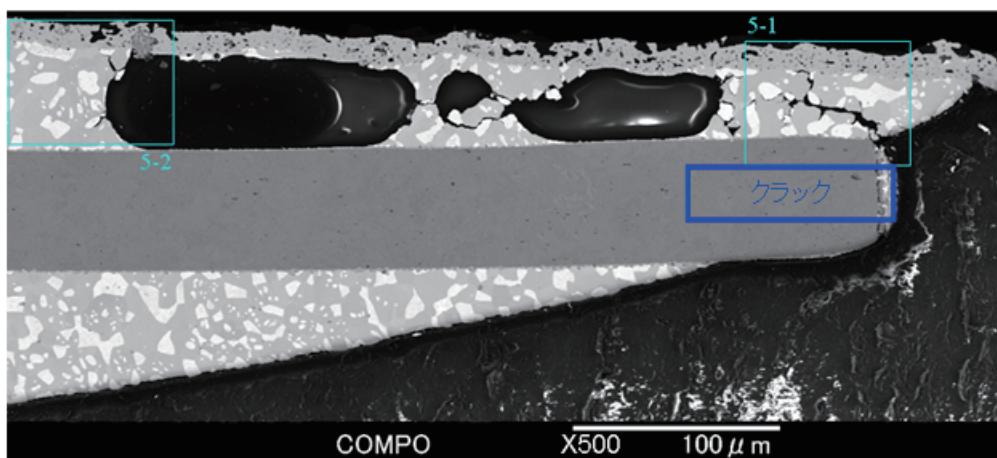
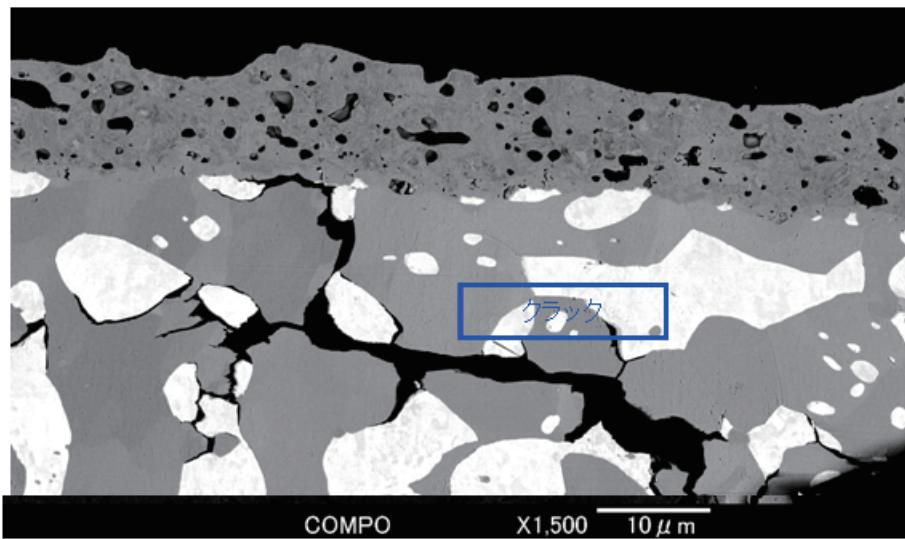
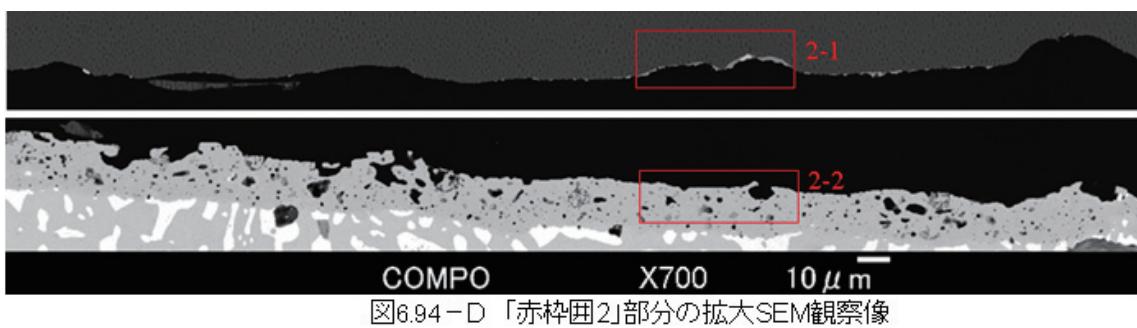
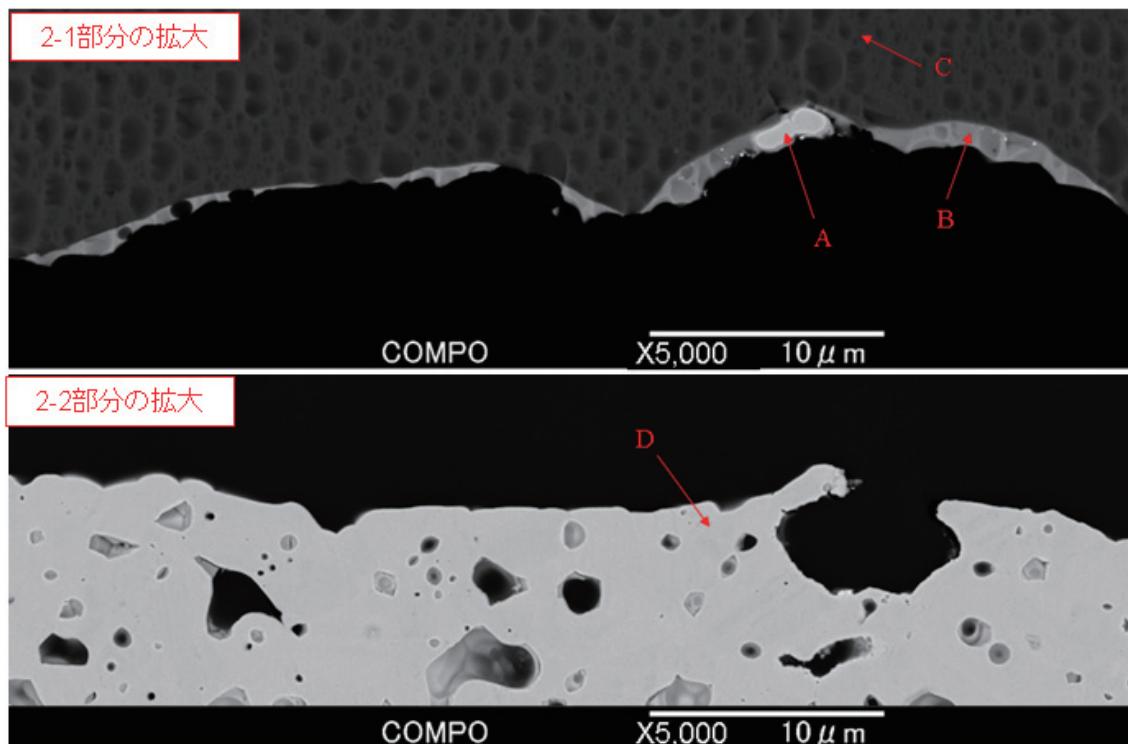
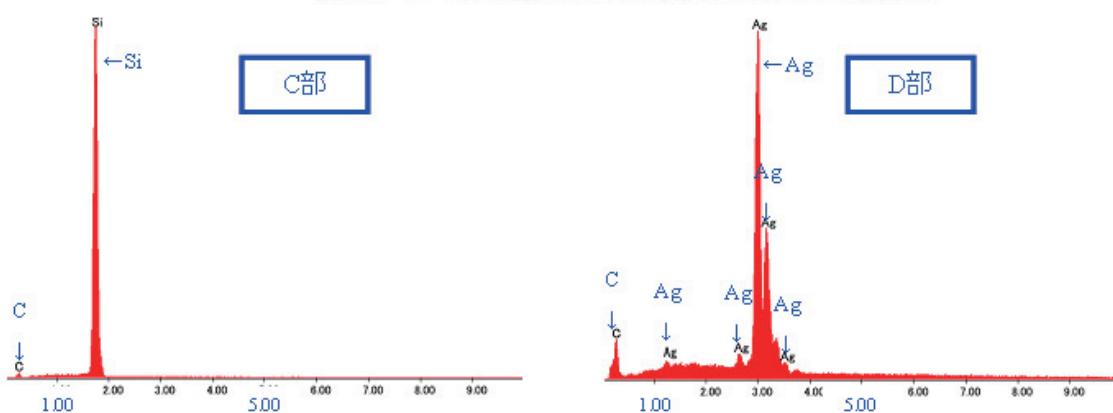
「EL 暗発光／発熱無し」箇所の断面 SEM 観察及び元素分析（EDX）

このように、EL 画像において 1 枚のセル内左右に輝度の差を生じた原因として、セル／インターニクタ間の接合不良を疑ったが、断面 SEM 観察からは、そのような状態差を確認することができなかった。

図6.94-A インターコネクター接合部の断面SEM観察像

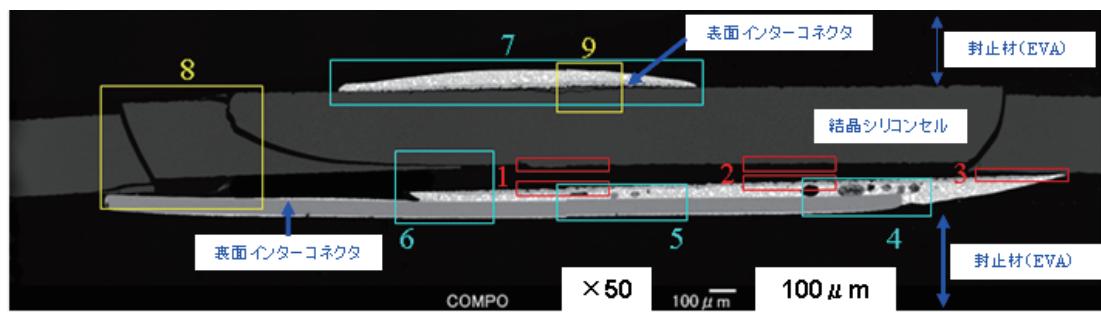
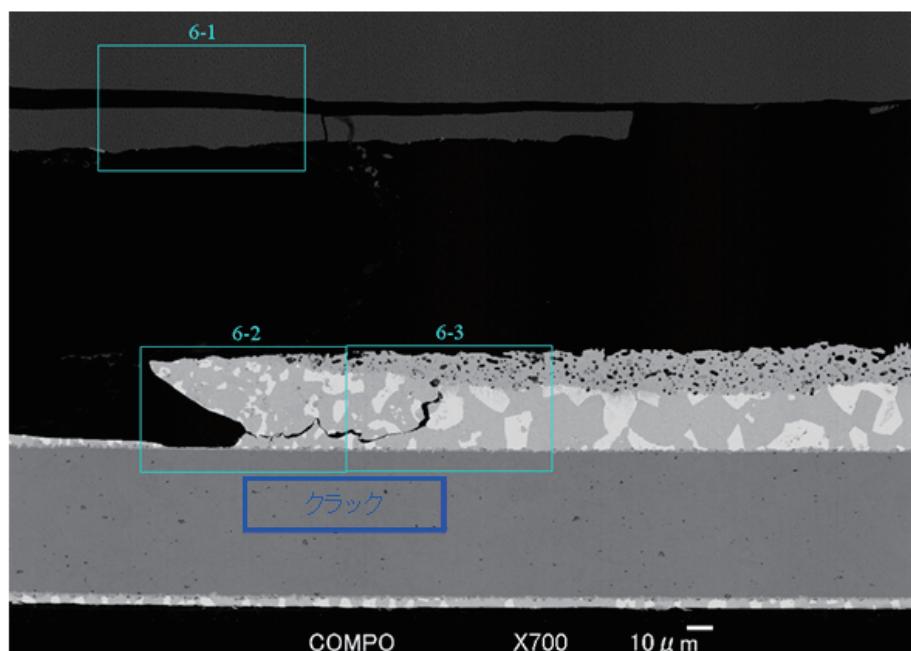
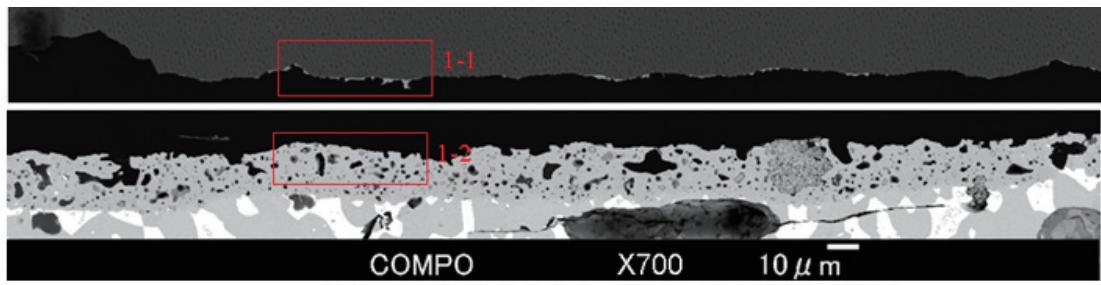
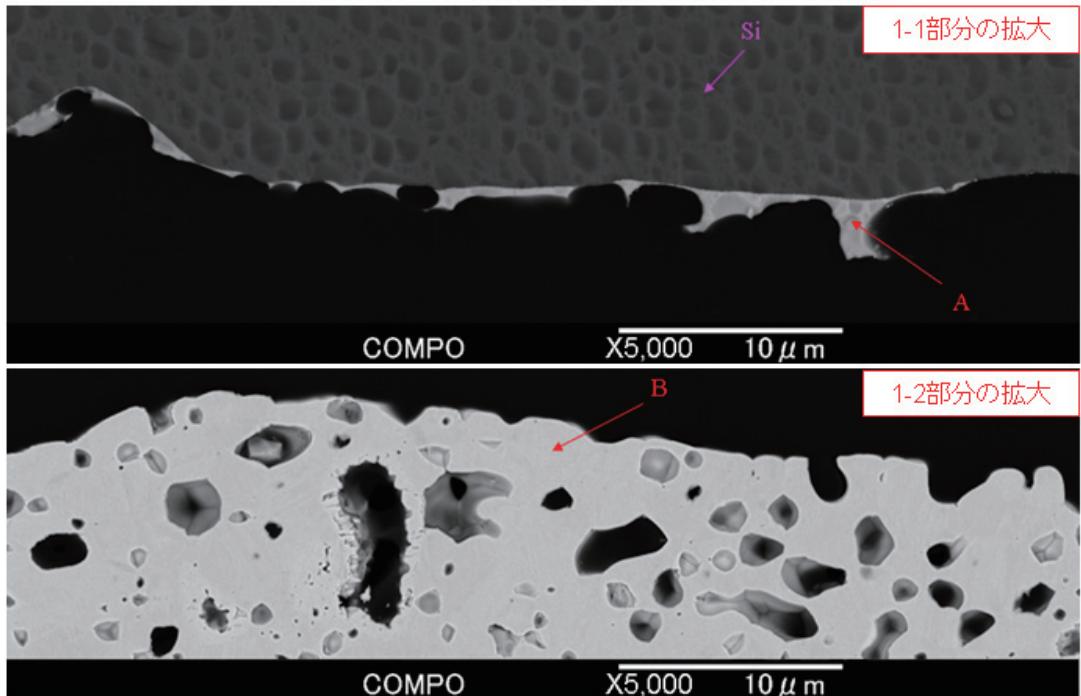
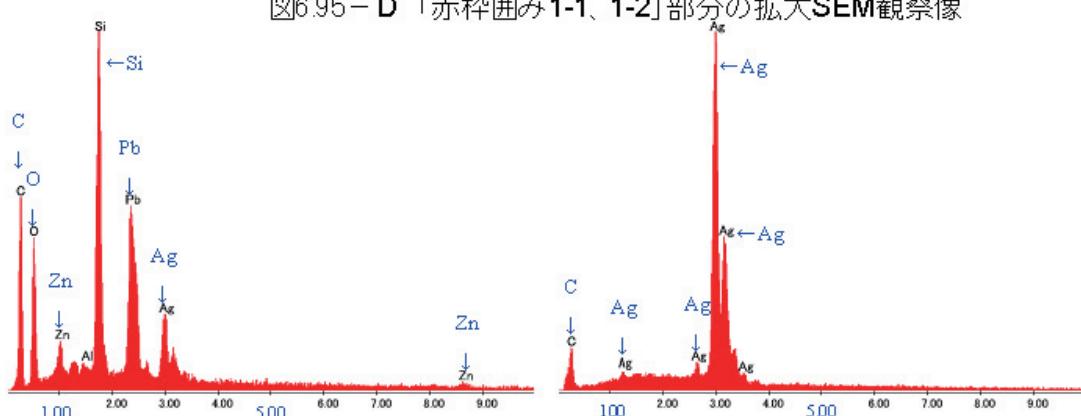
図6.95-A インターコネクター接合部の断面SEM観察像

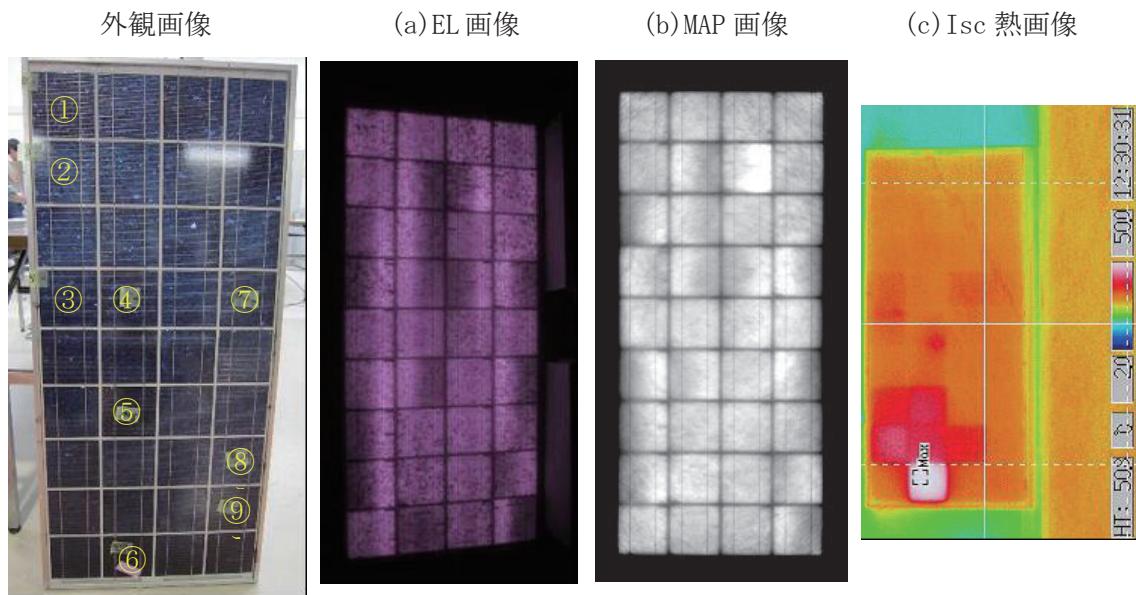
図 6.97 個別延長配線取り出し前の画像観察結果

本モジュールの個別評価対象セルで図 6.97 の外観画像中のセル②～⑥、⑧、⑨のセル毎の個別 I-V 特性測定を行い、外観特徴が②～⑥、⑧、⑨のいずれかと類似している①、⑦については測定を行わなかった。また、セル②、④～⑥、⑧、⑨の個別の EL 画像測定を行った。

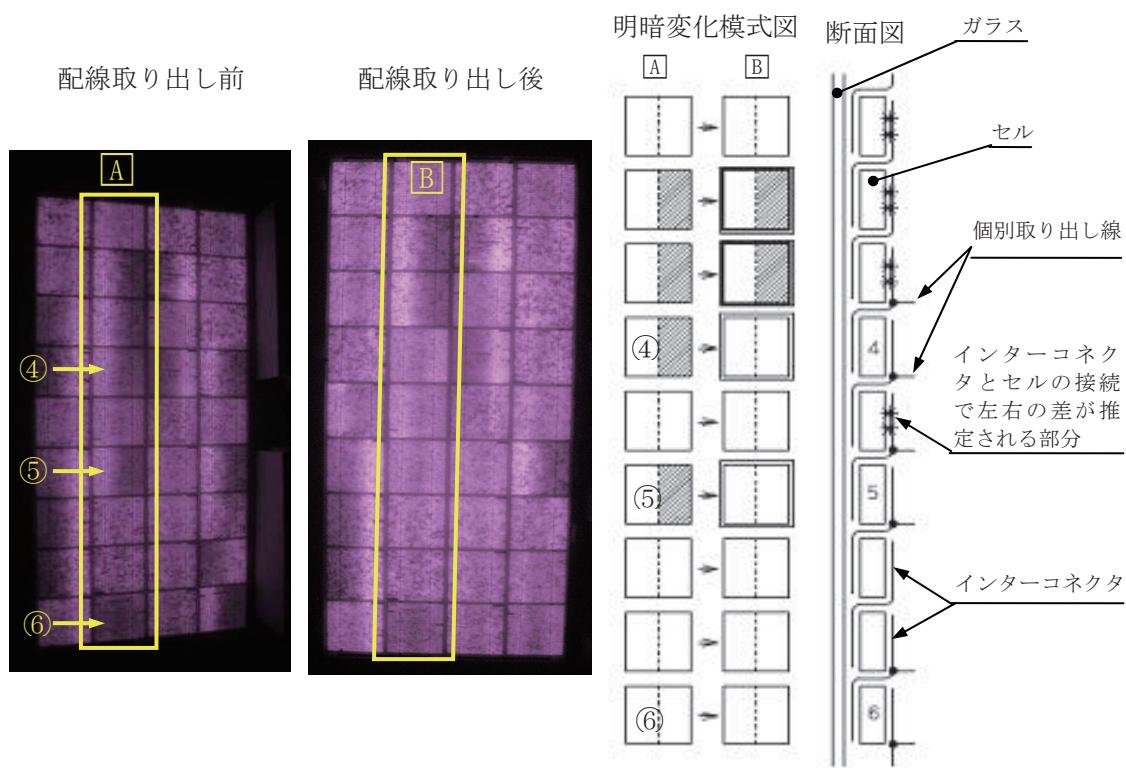
図 6.99 セル個別延長配線取り出し前後の EL 画像変化

例えば、図 6.99 のセル個別延長配線取り出し加工前の A 位置のストリングに着目すると、セル個別延長配線取り出し加工後は図 6.99 の B 位置のストリングのようになっており、セル④、⑤の左右の明暗が解消し、図中セル④の上側の 2 枚のセルの左右の明暗差には変化が無いことが分かった。セル個別延長配線取り出し前後のこのストリングの明暗の変化を図 6.99 の模式図に示した。

同様の考察により、セル④の左右明暗差の原因もセル④自身の配線接続不良ではなく、セル④の図中上側のセル裏面のインターフェクタの接続不良と推定できる。

このように、セル個別延長配線取り出し前後の EL 画像の変化から、通常の EL 画像観察だけでは分からない不良箇所の推定が可能な場合があることが分かった。

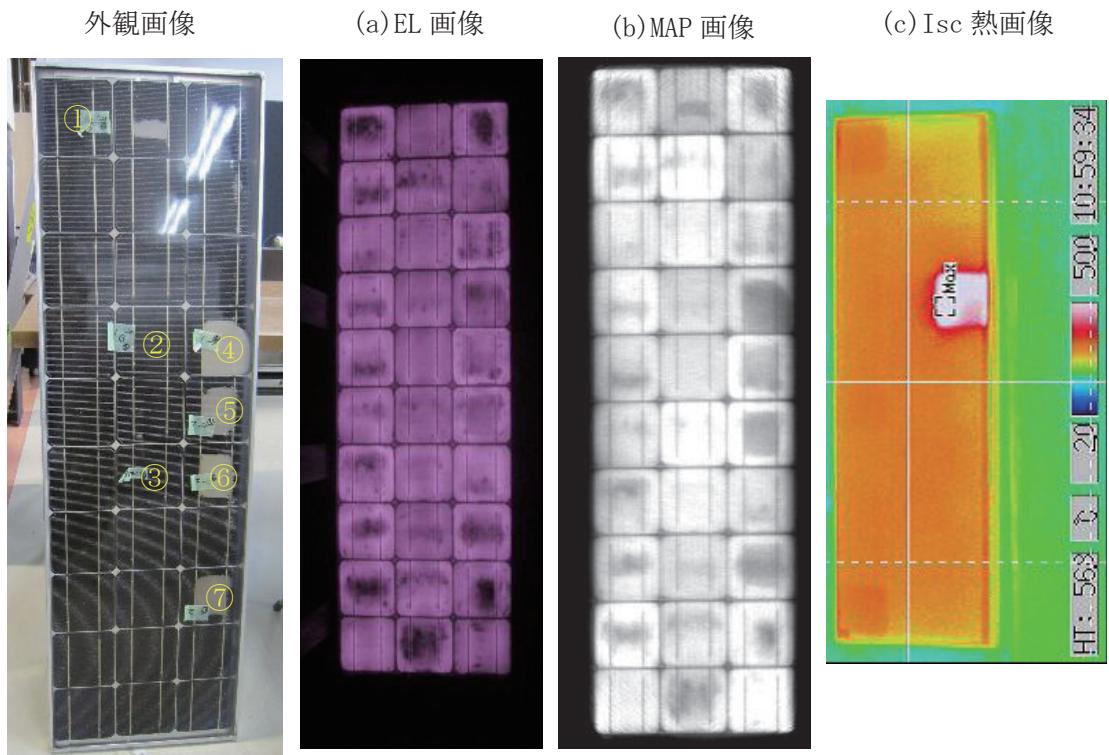
図 6.100 セル個別延長配線取り出し前の画像観察結果

本モジュールの個別評価対象セルで図 6.100 の外観画像中のセル①～⑤の個別の I-V 測定と EL 画像測定を行い、外観特徴が①～⑤のいずれかと類似している⑥、⑦については測定を行わなかった。また、逆バイアスでの EL 画像測定も行った。

セル No.	外観・画像特徴	FF	Pmax (W)	効率 (%)	Voc (V)	Isc (A)	Rs (Ω)	Rsh (Ω)
①	EL、MAP にて暗部有	0.632	1.020	10.40	0.585	2.754	0.044	16.4
②	劣化無し	0.700	1.130	11.50	0.588	2.746	0.036	19.7
③	EL 劣化無し, MAP で明	0.689	1.144	11.68	0.582	2.853	0.038	12.7
④	白濁、発熱	0.703	0.905	9.24	0.579	2.226	0.043	20.5
⑤	白濁、④の隣	0.680	0.995	10.15	0.582	2.516	0.042	15.6

- 2) CNS151 モジュールの非破壊検査の EL 画像と MAP 画像で左右の明暗が入れ替わったセルは、セル個別延長配線取出しにより左右の明暗差がなくなり、今回評価した範囲ではその原因の特定に至らなかった。隣接するセルの個別特性評価と合わせた検討が必要と考えられる。
- 3) CNS242 モジュールで多く見られたセルの中心付近を中心に黒いシミ状の暗部があるセルでは、 R_s の増加、FF の低下を伴う効率低下が生じており、裏面電極の劣化異常の影響が考えられる。

- 4) CNS242 モジュールで白濁があるセル⑤は I_{sc} の低下による効率の低下が認められた。白濁は EVA/反射防止膜界面の剥離によるものと考えられ、剥離界面での光の反射により光吸収効率が低下したものと考えられる。
- 5) CNS242 モジュールで、白濁に加えて I_{sc} 熱画像で高い発熱が見られたセル④は、同じく白濁があるセル⑤に比べてさらに I_{sc} が小さく、効率の低下が顕著であった。白濁による効率低下で当セルが抵抗となつたために生じたホットスポットであると考えられる。

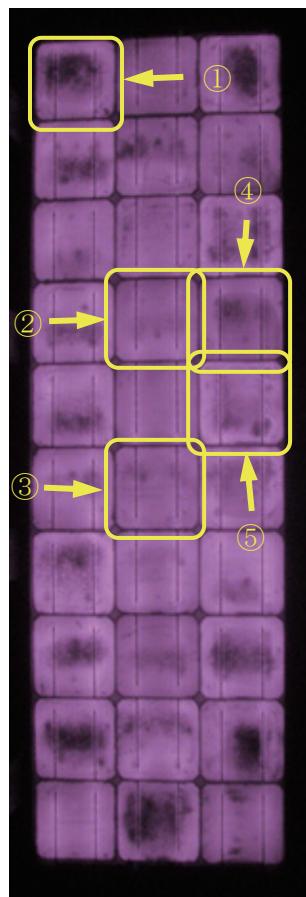
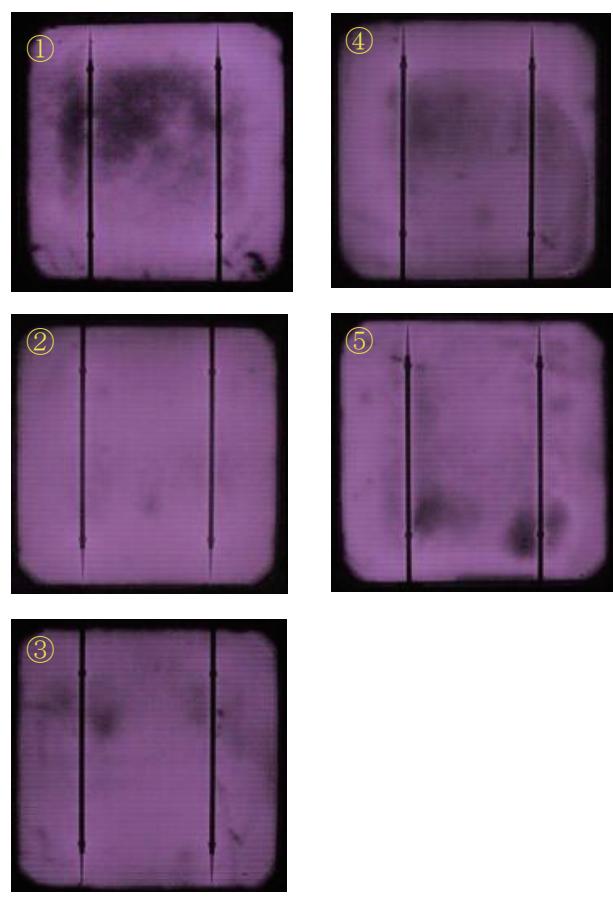
図 6.101 CNS242 モジュール セル個別 EL 画像

セル個別に測定して得た EL 画像を、セル個別延長配線取り出し前の EL 画像と共に図 6.101 に示す。

各セルの EL 画像の暗部の形状などは、セル個別延長配線取り出しの前と個別測定とで特に変化が見られなかった。このことから、本モジュールの EL 画像における暗部発現に対してインターフォネクターの接続状態の影響は小さく、セルごとの劣化や異常などで暗部となつたものと考えられる。

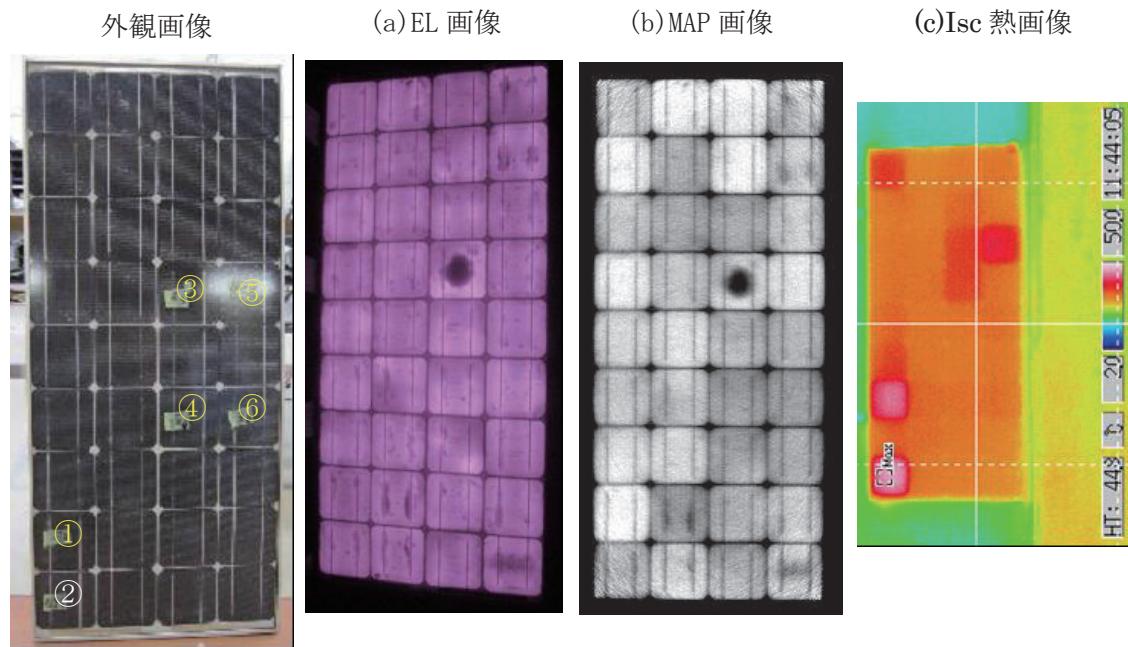
図 6.103 セル個別延長配線取り出し前の画像観察結果

本モジュールの個別評価対象セルで図 6.103 の外観画像中のセル①～⑤の I-V 測定を行い、外観特徴が⑥と類似している⑥については測定を行わなかった。個別の EL 画像撮影は、①～⑥のセルについて行った。

- 7) CNS450 モジュールの中央に黒い大きな黒いシミ状の暗部があるセルは R_{sh} が 2.2Ω と小さく、セル裏面の熱電対の取り付けと思われる加工の影響でセル中央部が何らかの劣化していることが考えられる。熱電対の取り付けと思われる加工部分の構造は添付の参考資料でも報告されているが、セル裏面に貼り付けられた金属板があり、バックシート（と封止材）に設けられた開口部から金属板を露出させ、熱電対と思われる部材をはんだの様な材料で取り付けた上で、ポッティングされたボックスで封止した構造であった。このシミ状の暗部があるセルでは、上記の金属板に激しい腐食劣化が見られ、これがセルの特性劣化に影響しているものと考えられる。同モジュールには同様の加工が施された部分がもう一箇所あり、そちらも当初の状態は同様であったと考えられるが、その後の加工部分の劣化が少なかつたため、EL 画像や MAP 画像、I-V 特性への影響が小さかつたと考えられる。
