## 第 4 章

## 「コアテーマ1 長期曝露モジュールの詳細調査」

## 「コアテーマ 2 テストモジュールによる劣化因子の明確化」

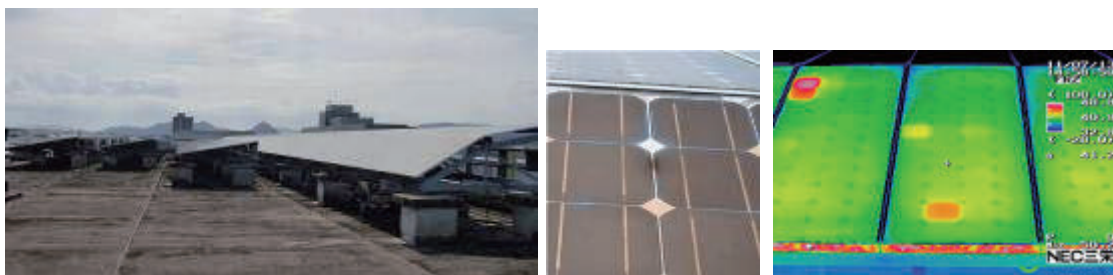
産総研四国センターの建屋屋上には、B 社製単結晶モジュール 720 台、47.52 kW の発電システムが稼動している。これは 1985 年に愛媛県西条市に設置されたものの一部が 1994 年に移設されたものである。途中 1990 年～1994 年まで一時倉庫で保管されていた可能性があり、合計約 22 年間（最大で 27 年間）曝露されていると考えられる。720 台の中から取外しモジュールを選定するため、稼動中のモジュールの外観検査と、熱画像測定を実施した。全てのモジュールの受光面には黄変が観られ、約 1/3 のモジュールには端子箱裏に焦げのような異常が観られた。また熱画像測定でも一部のモジュールにホットスポットが認められた。図 II-2-1-1 に曝露モジュールの外観、黄変と端子箱裏の焦げの異常、熱画像を示

図 II-2-1-1. 産総研四国センターの曝露モジュール（左）黄変と端子箱裏の焦げ（中央）  
発熱異常のモジュール（右）

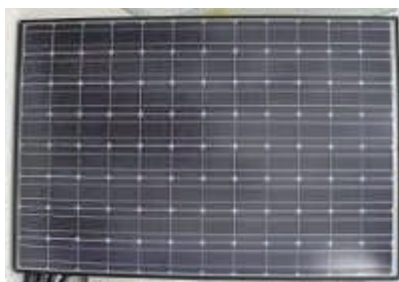
外観上の異常は、受光面、バックシート面ともに見られなかった。外観の一例を図 II-3-1-1 に示す。

図 II-3-1-1. c2-03 モジュールの外観写真

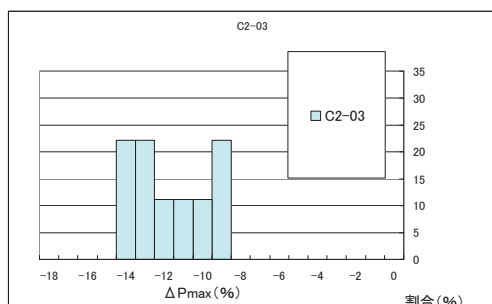
定格値を基準とした出力低下率のヒストグラムを図 II-3-1-2 に示す。(以下の I-V データについては 10 台のうち 9 台のデータを示している。これは入手直後の I-V 測定条件に不備があることが判明したので後日再測定したデータであるが、すでに 1 台を構成プロファイル用に破壊分析に供してしまっていたためである。) 概ね 9~15%程度の  $P_{max}$  低下を示すと示唆された。なお、N 数が 10 と少なめであることから、分布形状による統計分析は妥当でないと判断した。

図 II-3-1-2. Pmax のヒストグラム

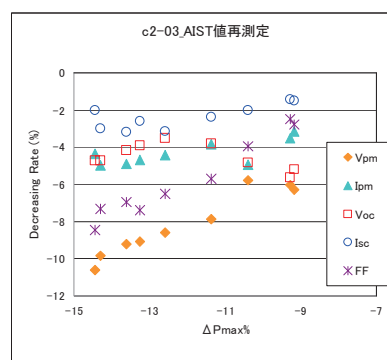
次に、定格値を基準として I-V パラメータ ( $V_{oc}$ ,  $I_{sc}$ ,  $V_{pm}$ ,  $I_{pm}$ ,  $FF$ ) の低下率を  $P_{max}$  低下率についてプロットした (図 II-3-1-3)。 $\Delta V_{oc}$ ,  $\Delta I_{sc}$ ,  $\Delta I_{pm}$  と  $\Delta P_{max}$  の相関は比較的弱めであった一方で、 $\Delta V_{pm}$  と  $\Delta FF$  が  $\Delta P_{max}$  と強い相関を示すことが分かった。これは本型式の主要な劣化モードが直列抵抗の増大であることを示唆している。なお、 $\Delta V_{oc}$  については相関係数が小さめとの結果が得られているが詳細不明である。

図 II-3-1-3. I-V パラメータ散布図 (AIST 値)

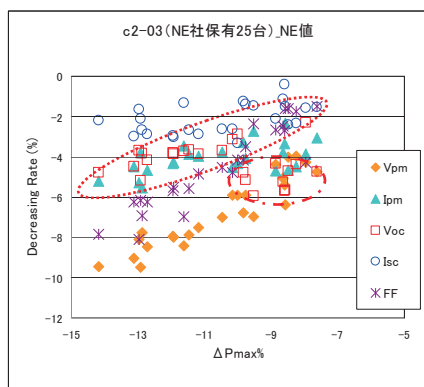
なお、図 II-3-1-4 の散布図のうち Vpm データ (□) については赤点線 (---および---) の枠で示すように 2 種類のモードが混在しているようにも見える。図 II-3-1-2 のヒストグラムや図 II-3-1-3 の AIST データにおいてもそれを支持する傾向が見られており、現在調査中である。

図 II-3-1-4. I-V パラメータ散布図 (NE 値)

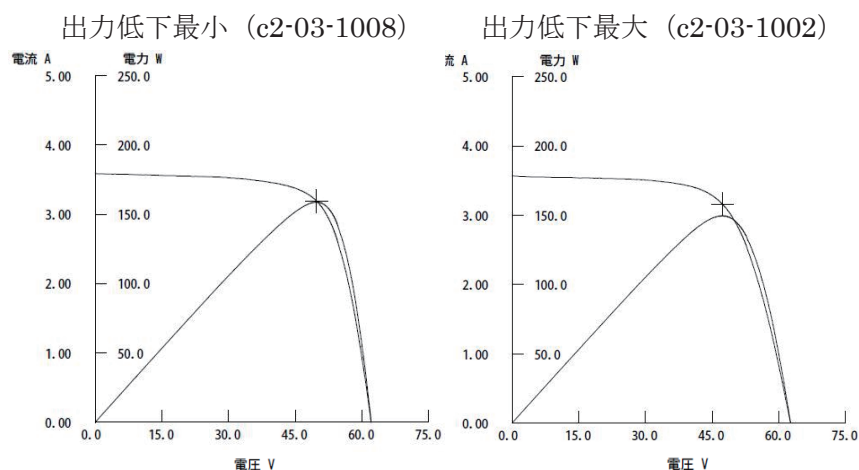
図 II-3-1-5 に出力低下最大モジュールおよび最小モジュールの I-V 曲線、表 II-3-1-2 にパラメータの値、定格値からの低下率、両者間の比を示す。両者の間には FF で差があるが、これは Vpm の差によるものであると示唆され、図 II-3-1-3 ならびに図 II-3-1-4 の散布図に見られる傾向と一致した。

図 II-3-1-5. 出力低下最小および最大モジュールの I-V 曲線

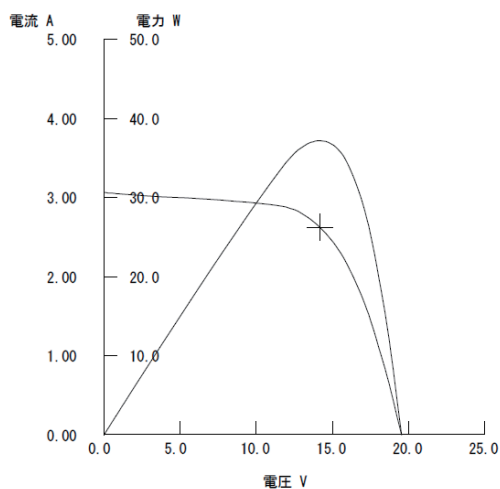
図 II-3-2-3. Pmax が最も低いモジュール (c2-01-289) の I-V カーブ (左)

Pmax は平均 16.1%劣化していた。ΔPmax は ΔVpm、ΔIpm と相関性が高い。

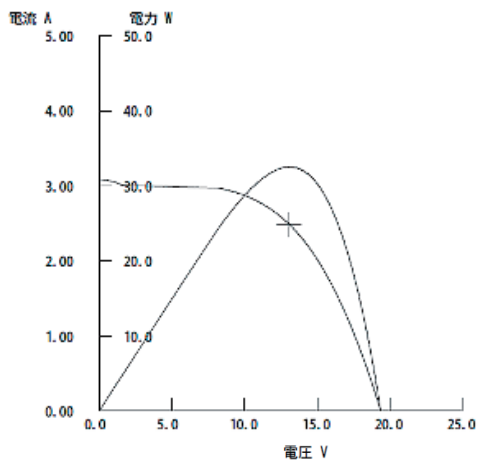
図 II-3-2-5. Pmax が最も低いモジュール (c2-01-1078)の I-V カーブ (左)

$\Delta P_{max}$  は 17-19 年曝露で-20.5%であった。 $\Delta P_{max}$  は  $\Delta V_{pm}$ 、 $\Delta I_{pm}$  と相関性が高い。六甲曝露地品と同様の結果であった。I-V カーブに関しては、 $I_{sc}$  付近に特徴的な変化点があったがこの現象はこのモジュールのみで、全体で見られるものではなかった。

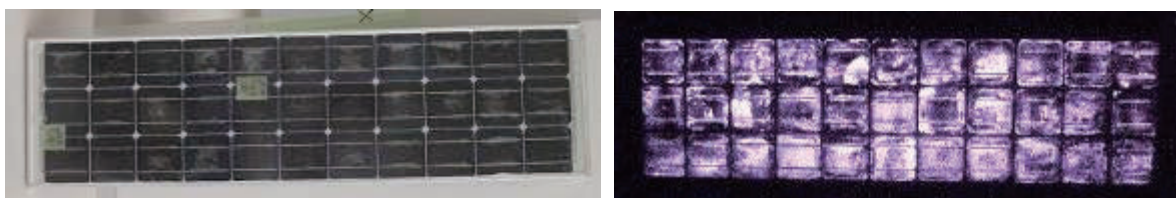
図 II-3-2-6. Pmax が最も低いモジュール (c2-01-1087) の外観画像と EL 画像

EL 画像に黒く発光していない部分が多いモジュールほど  $P_{max}$  が低い特徴があった。この EL 画像では見えにくいですが、全体的に見るとタブ線の間が暗い傾向があった。

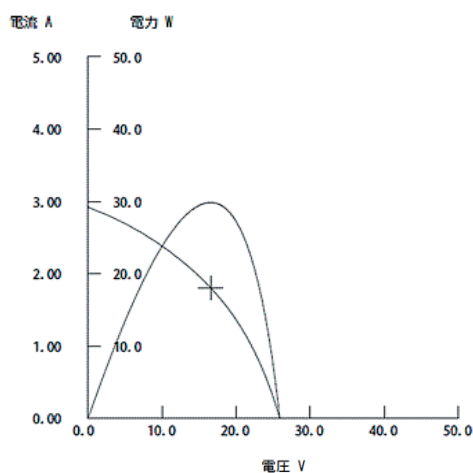
図 II-3-2-7. Pmax が最も低いモジュール (c2-11-1070)の I-V カーブ (左)

$\Delta P_{max}$  は 17-19 年曝露で-25.43%と同曝露期間の c2-01 (宮古島) と比較して高い値を示した。定格値に関して  $P_{max}$ 、 $I_{pm}$ 、 $V_{pm}$  の記載しかなく  $I_{pm}$ 、 $V_{pm}$  に関してのみ相関調査を行った。 $\Delta P_{max}$  は  $\Delta V_{pm}$ 、 $\Delta I_{pm}$  とともに相関性が高い結果を得た。I-V カーブは特徴的な曲線を示した。

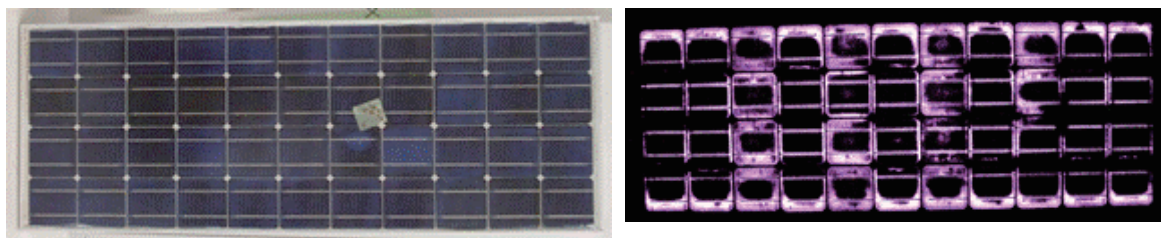
EL 画像で黒い部分が多いほど  $P_{max}$  が低い傾向であった。黒い部分はタブ線の間で発生している傾向がある。c2-01（宮古島）と比較してこの黒い部分が多い。 $P_{max}$  が最も低いモジュールは特に顕著にこの現象が確認でき、今後詳細分析を行う。

図 II-3-2-8.  $P_{max}$  が最も低いモジュール（c2-11-1070）の外観画像と EL 画像

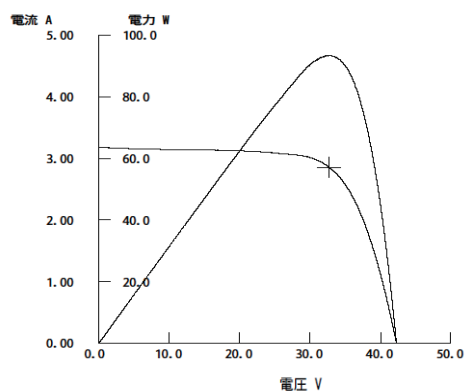
図 II-3-2-9.  $P_{max}$  が最も低いモジュール（c2-12-1083）の I-V カーブ（左）

定格値が  $P_{max}$  のみのため相関解析ができていない。 $P_{max}$  の平均低下率は 5.65%であった。

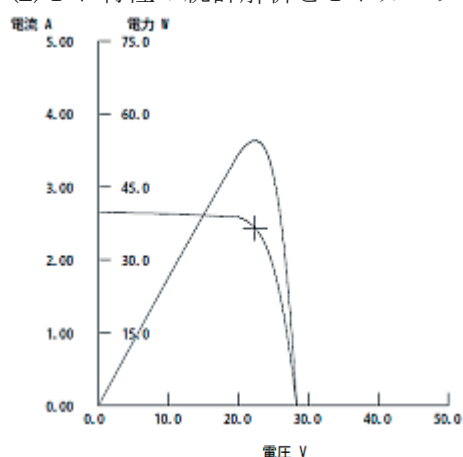
図 II-3-2-11. Pmax が最も低いモジュール (c2-13-1115) の I-V カーブ (左)

N数が6と少ないが、 $\Delta P_{max}$ は $\Delta V_{pm}$ 、 $\Delta I_{pm}$ と相関性が高い結果を得た。 $\Delta Voc$ に関して相関係数は高いが、傾きが小さく相関性は低いと考えられる。 $P_{max}$ の平均低下率は14.4%であった。

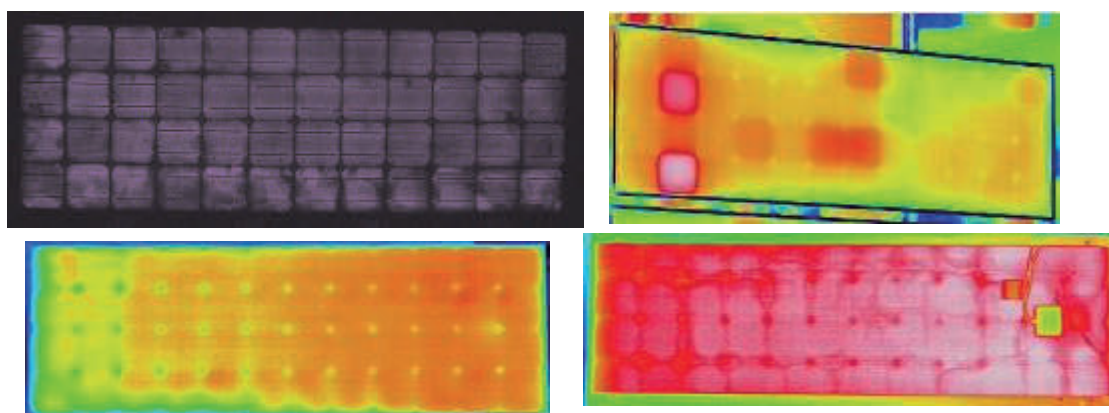
図 II-3-2-12. Pmax が最も低いモジュール (c2-13-1115) の EL 画像 (左上)、Isc 熱画像 (右上)、順方向熱画像ガラス面 (左下)、バックシート面 (右下)

Ipm 相当電流で EL 画像を撮影しているが非常に暗い。明るさコントラストを上げて確認すると黒い部分があるセルが一部に存在することがわかった。ホットスポットが発生していたモジュールを選定したが、選定品以外も全モジュールにホットスポットが確認された。又未曝露品でもホットスポットが確認された。ホットスポット発生場所に関して順方向熱画像との相関性はなかった。

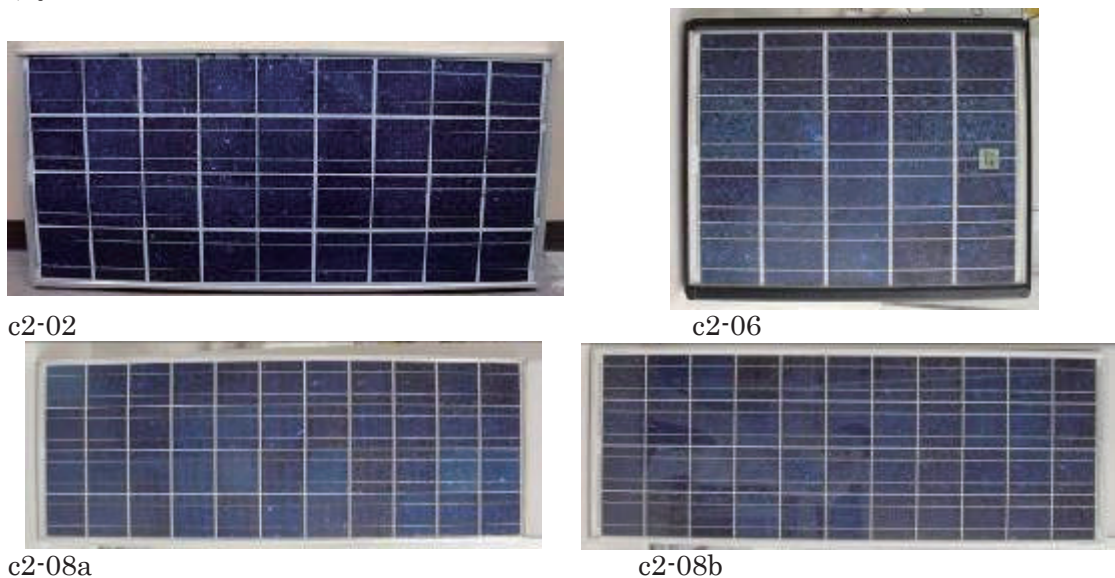
図 II-3-3-1. 調査モジュールの外観写真

外観観察について、c2-02 については異常が皆無であった。c2-06 では受光面から見て端子箱の位置に若干の変色が観られた。c2-08a では一部のモジュールのバックシートに僅かなキズがあり、c2-08b ではバックシートに雨水が溜まってできたような変色と一部セルに僅かな変色が観られた。

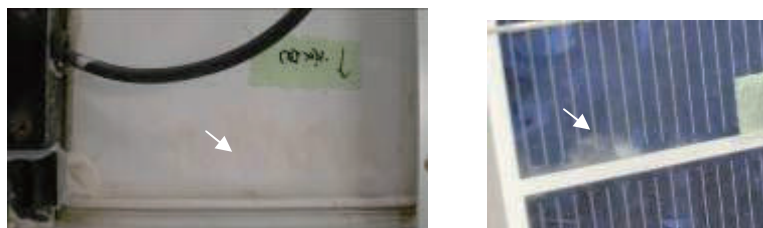
図 II-3-3-2. c2-08b の外観異常

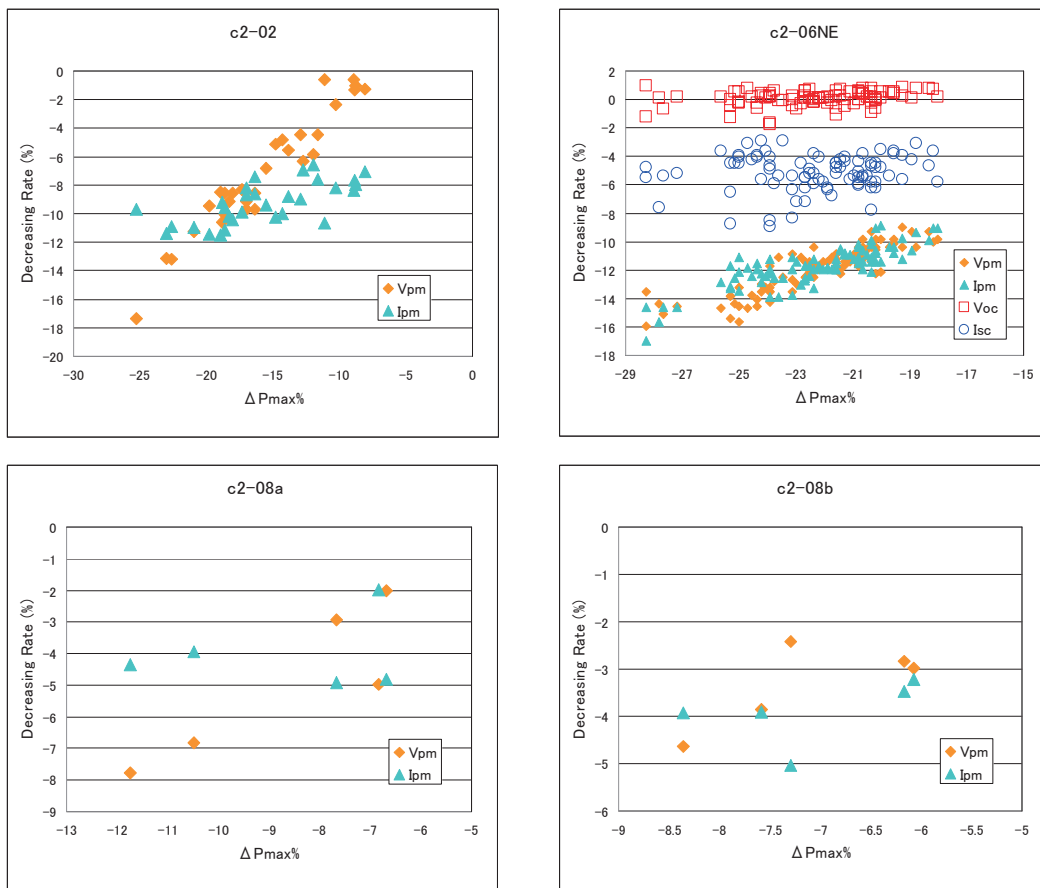
図 II-3-3-4. 各調査モジュールにおける Pmax 劣化と I-V パラメータとの相関

次に、Pmax 低下に対する相関を図 II-3-3-4 に示す。c2-06 については Voc、Isc、Vpm、Ipm の定格値があったが、他のモジュールは Vpm、Ipm のみであった。c2-02 モジュールの Pmax は Vpm の劣化と強い相関があり、相関係数は 0.96 と高かった。c2-06 は Ipm と Vpm に依存して低下しており、相関係数はそれぞれ 0.83、0.88 であった。c2-08a と c2-08b は台数が少なく統計的解釈が困難だが、c2-08a は Vpm に対する相関が強い傾向であった。

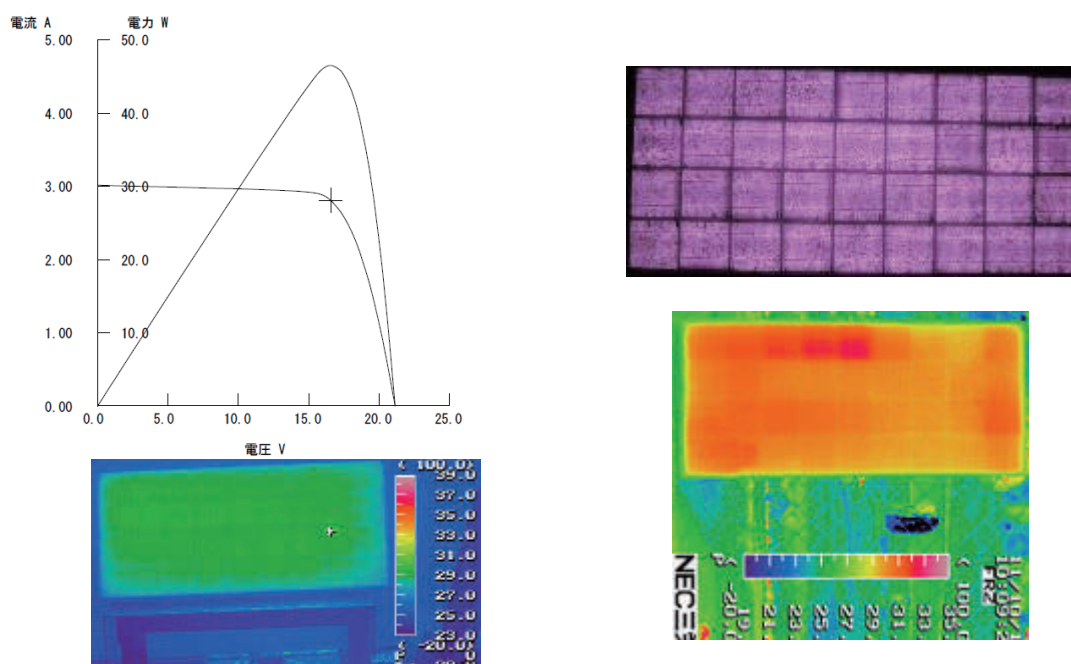
図 II-3-3-6. 劣化が小さい c2-02 モジュールの I-V 曲線（左上）、EL 画像（右上）、  
順方向熱画像（左下）、Isc 熱画像（右下）

c2-02-479 の EL 画像に特徴的な明暗現象が観られた。これは配線異常による電流集中のため起こると考えられ、セル片側の直列抵抗が増加した事で電流集中が起こり、EL の明暗現象や順方向熱画像における発熱が起こったと考えられる。EL 明暗は劣化したこの型式モジュール全てに観られた現象である。Isc 熱画像では劣化大小に関わらず同程度の発熱が観測されたが、劣化との関係については今後検討する。

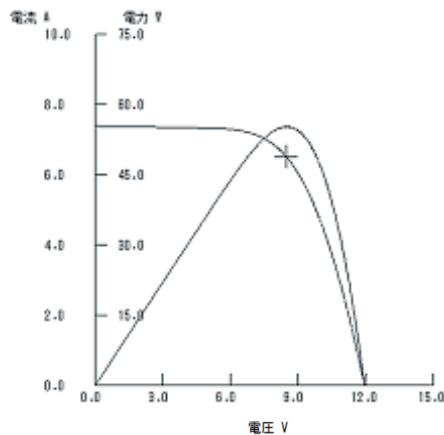
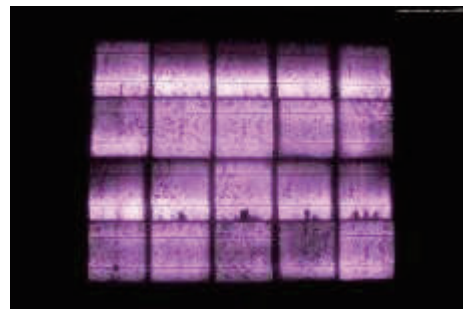
図 II-3-3-8. 劣化の小さい c2-06 モジュールの I-V 曲線、EL 画像

c2-06 モジュールでも c2-02 モジュールと同様の EL 画像の明暗現象が、4 台のモジュール全てに観られた。この型式も配線異常による劣化が要因と考えられる。また、図 II-3-3-7 右図に白丸で示すように、c2-02-1022 モジュールにはセル割れが起きていた。調査モジュール 4 台中 2 台にセル割れが確認されており、これも出力低下の要因である事が推測される。

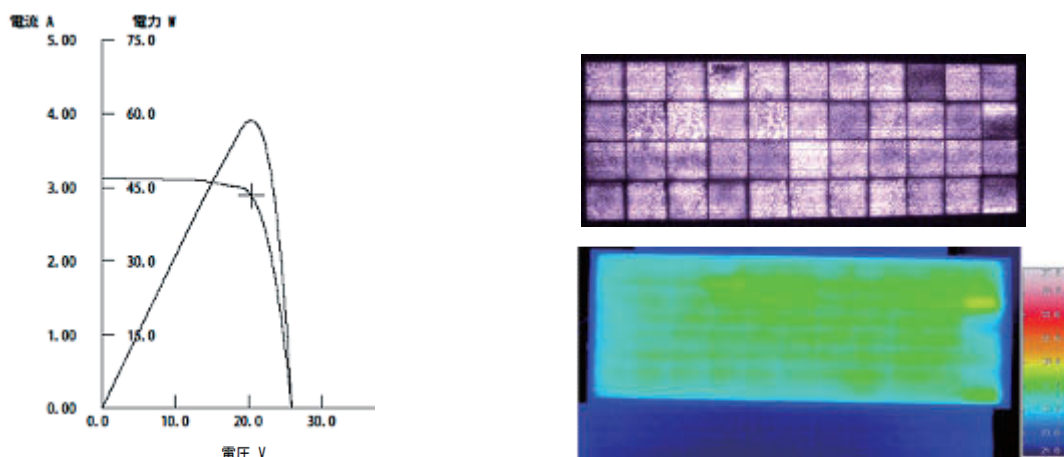
図 II-3-3-9 に出力低下が大きい c2-08a-1037 モジュール (11.7%低下)、図 II-3-3-10 に出力低下が小さい c2-08a-1035 モジュール (6.7%低下) の I-V 曲線、EL 画像、順方向熱画像を示す。劣化率の大きいモジュールには c2-02 や c2-06 と同様な EL 明暗現象が観られた。順方向熱画像においても EL 明暗箇所に沿った発熱が現れている。また c2-08a-1037 には一箇所強い発熱があった。今後詳細を分析する予定である。

図 II-3-3-10. 劣化が小さい c2-08a モジュールの I-V 曲線、EL 画像、順方向熱画像

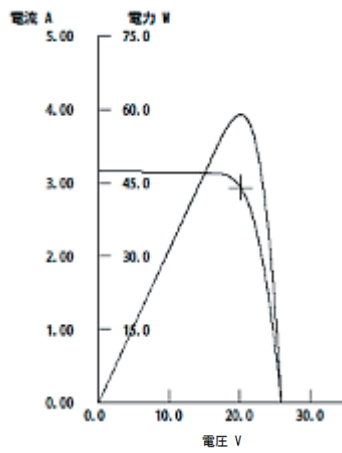
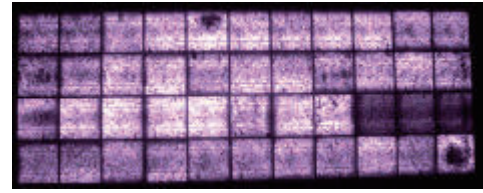
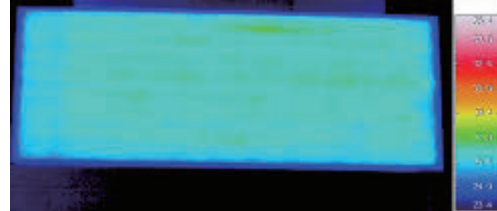
図 II-3-3-11 に出力低下が大きい c2-08b-1042 モジュール (8.4%低下)、図 II-3-3-12 に出力低下が小さい c2-08b-1035 モジュール (6.7%低下) の I-V 曲線、EL 画像、順方向熱画像を示す。この型式も一部に EL 明暗現象が観られており、劣化因子として配線異常が挙げられると考える。一方でこの型式の EL 画像にはセル全体が暗くなっていたり、セル中央部に暗部が生じていたりなど、他のモジュールには観られなかった現象もあるので、今後調査を進めたいと考える。

図 II-3-3-12. 劣化が小さい c2-08b モジュールの I-V 曲線、EL 画像、順方向熱画像

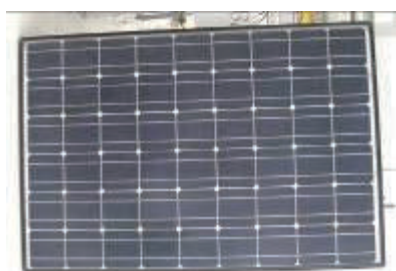
c2-04

外観異常としては、バックシートの傷が確認されたが、経年劣化によるものであるかは定かではない。それ以外の異常は特に確認されなかった。

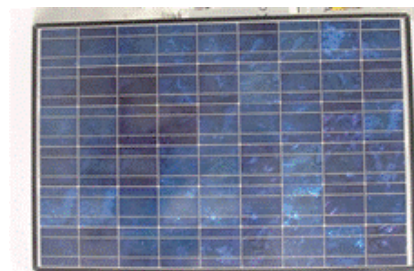
c2-05

外観異常としては、セルの変色が全 7 モジュール中 2 つのモジュールで確認された。バックシートでは、剥がれやへこみが確認された。その他、バックシートの傷が確認されたが経年劣化によるものであるかは定かではない。

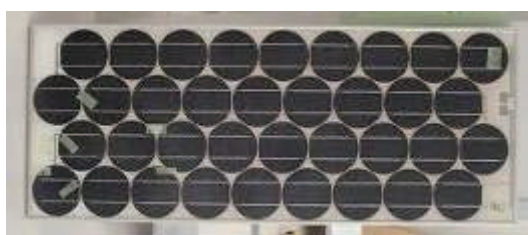
c2-09

外観異常としては、白濁（一部は配線に沿った白濁）、配線部異常などが確認された。バックシートでは、膨れや変色、チョーキングなどが確認された。その他、バックシートの傷が確認されたが経年劣化によるものであるかは定かではない。

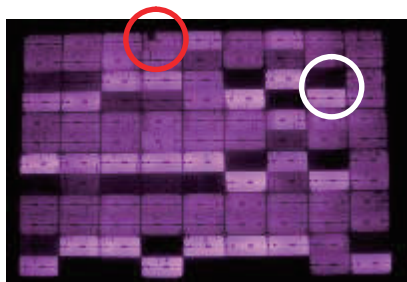
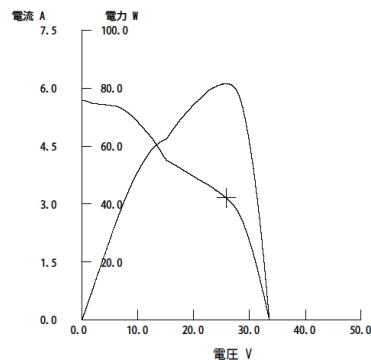
EL 画像検査により、全 3 モジュールにおいて、セル割れ(図 II-3-4-4 赤丸部位) および同一セル内での暗化と発光強度の増加が確認された(図 II-3-4-4 白丸部位)。これは配線不良によるセル片側への電流集中によるものだと考えられ、I-V カーブからは、バイパスダイオードの作動が確認され、EL 暗部の多いストリングスにおける直列抵抗増加が予想される。

図 II-3-4-4. EL 画像および I-V カーブ

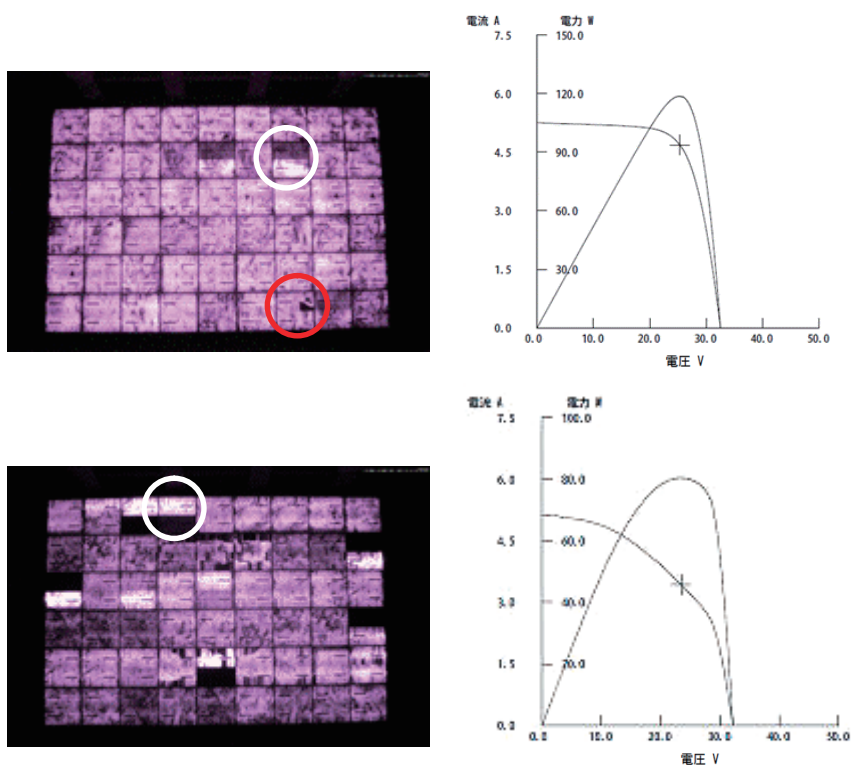
図 II-3-4-5. EL 画像および I-V カーブ

EL 画像検査により、約半数のモジュールでセル割れ (図 II-3-4-5 赤丸部位) が確認された。また、同一セル内での暗化と発光強度の増加が確認され、このようなセルが多いほど  $P_{max}$  低下が大きいことが確認された (図 II-3-4-5 白丸部位)。このような暗化および発光強度の増加は、配線不良によるセル片側への電流集中によるものだと考えられる。

(上) Pmax 低下の小さいモジュール、(下) Pmax 低下の大きいモジュール

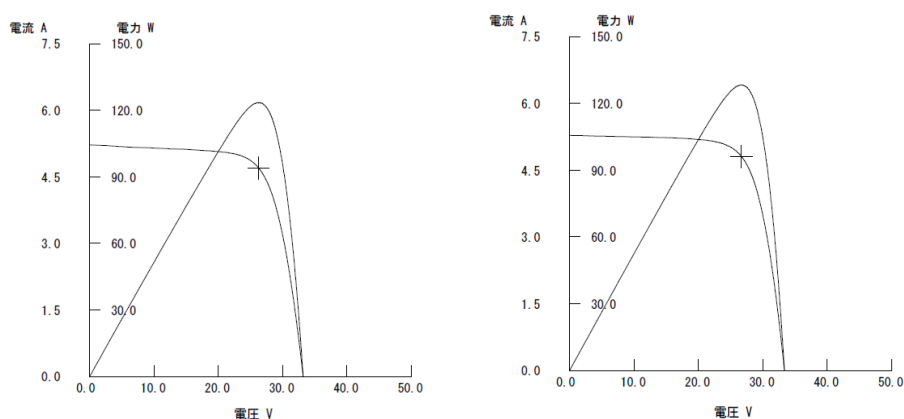
図 II-3-4-8. I-V カーブ  
（左）Pmax 低下が小さいモジュール、（右）Pmax 低下が比較的大きいモジュール

において、EL 画像および熱画像からは大きな異常は確認されなかった。しかし、そのような中でも比較的劣化の程度の大きいモジュールでは、EL 画像においてセル内での明暗が大きいセルの数が多く、また一部ではセル割れや配線はずれと思われるものが多い傾向にあった（図 II-3-4-7 白丸部位）。

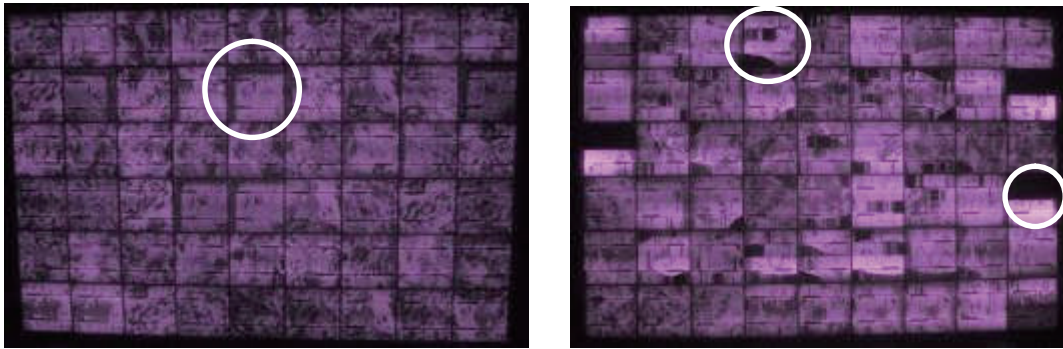
図 II-3-4-9. EL 画像 (左) 未曝露モジュール、(右) 曝露モジュール

未曝露モジュールでは、図II-3-4-9左図の白丸部位に示すような、セルの割れが原因と考えられる一部が暗化したEL画像が、多数のモジュールで確認できた。曝露モジュールでも、セル割れが原因と考えられるEL画像の暗化が、多数のモジュールで確認できた。また、図II-3-4-9右図の白丸部位に示すような、セルの片側のみが暗化し、他方の発光が強くなっているEL画像も確認できた。これは、2並列の配線の内、片方で接続不良を生じたためと考えられ、接続不良を生じた側では電流が流れないため暗化し、他方は電流が集中することで発光が強くなる。モジュール内において、これらの原因で暗化したと考えられるセルの数は、未曝露モジュールより曝露モジュールの方が圧倒的に多く、暗化しているセルの数の増加に従って、 $P_{max}$ は著しく低下する傾向であった。図II-3-4-10に示すI-Vカーブも、曝露品は未曝露品に比べてなだらかな曲線であり、FF値も低い値であった。

本型式のモジュールでは、未曝露品においてもセル割れや配線不良を有していた。曝露モジュールでは、それらが著しく増加することで発電量の低下につながっていると確認された。

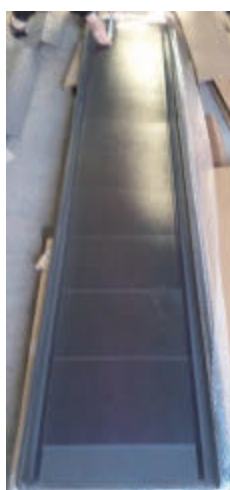
図 II-3-5-1. c2-07 モジュールの外観写真

全モジュールで汚れと思われる外周部の変色が見られたが、それ以外の大きな外観変化はみられなかった。外観の一例を図 II-3-5-1 に示す。

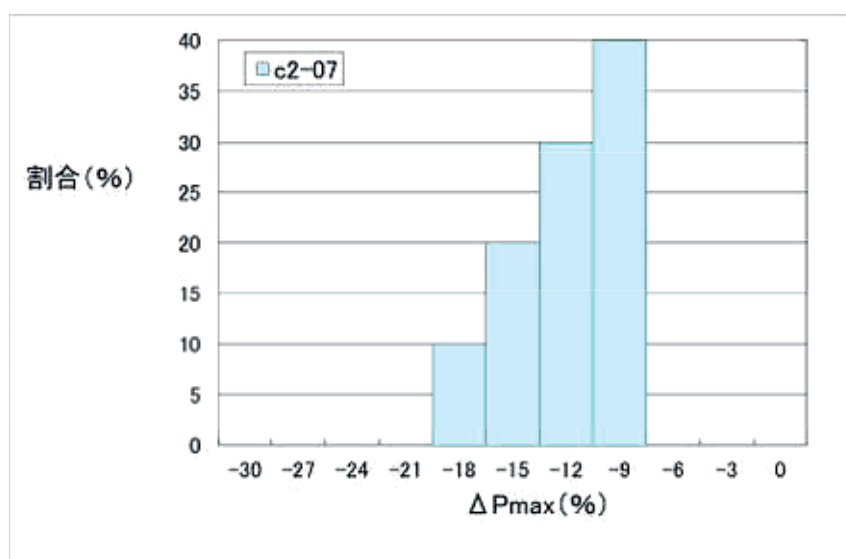
図 II-3-5-2. 出力低下率のヒストグラム

出力低下率の指標として、曝露後に測定した  $P_{max}$  と銘板値との差を  $\Delta P_{max}$  とした。なお、本来は銘板値ではなく初期値を使用すべきであるが、今回は初期値が不明なため、銘板値を初期値として使用した。 $\Delta P_{max}$  の分布を図 II-3-5-2 に示す。 $\Delta P_{max}$  は  $-20.9\sim -9.2\%$  の範囲に存在し、平均  $13.4\%$  の出力低下であった。

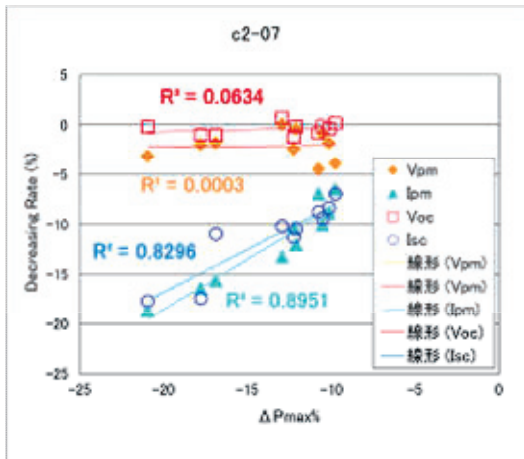
図 II-3-5-3.

次に  $\Delta P_{max}$  と各 I-V パラメータ ( $\Delta I_{sc}$ 、 $\Delta V_{oc}$ 、 $\Delta I_{pm}$ 、 $\Delta V_{pm}$ ) の相関を図 II-3-5-3 に示す。なお、 $\Delta P_{max}$  と同様、他の I-V パラメータに関しても、曝露後に測定した値と銘板値との差を使用している。この結果より  $\Delta P_{max}$  は  $\Delta I_{sc}$  と  $\Delta I_{pm}$  に対して強い相関が見られることがわかった。図 II-3-5-4 に曝露後に測定した全モジュールの I-V カーブを示す。 $V_{oc}$  はモジュール間でほとんどばらつきがなく、かつ定格値 (20 V) と比べほとんど変化がないのに対して、 $I_{sc}$  はモジュール間でばらつきが大きいことがわかる。本モジュールは 10 台のセルの直列構造であるため、モジュールの電流値が最も電流値の低いセルで律速している可能性があり、セルに分解した詳細調査が必要と思われる。セル毎に分析調査することで、光劣化を含むセル自身の劣化によるものか、モジュールとしての劣化によるものなのかを切り分けることが可能となるため、今後の調査項目として検討する。

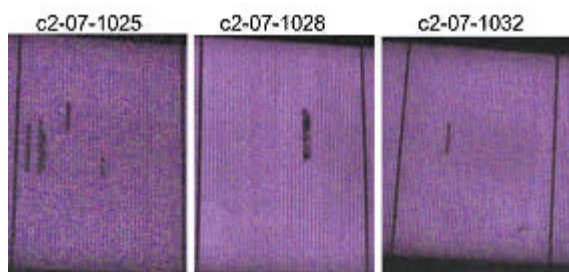
図 II-3-5-6. 配線に沿った暗部の EL 画像

また、図 II-3-5-6 のとおり、3 台のモジュールで配線に沿った暗部が確認され、配線の接続不良によるものと推測される。なお、図 II-3-5-7 のとおり、暗部が確認されたモジュールが必ずしも出力に影響を与えているとは言えなかった。

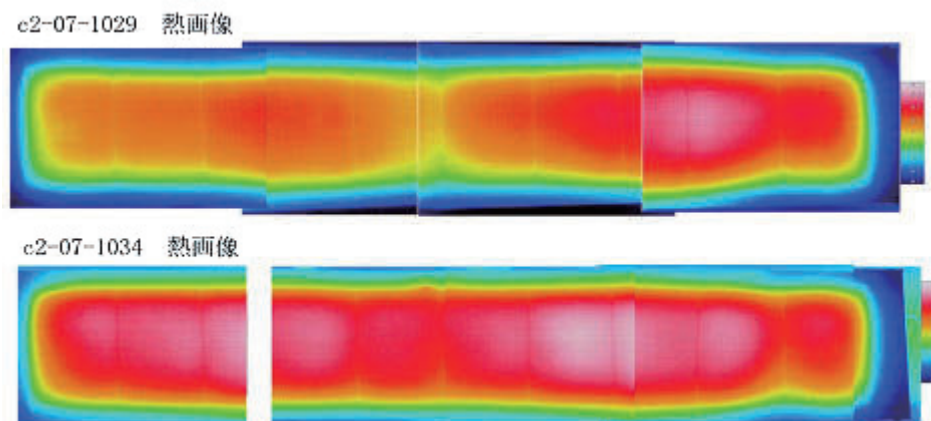
図 II-3-5-8. 熱画像結果

現時点では任意の 2 モジュールのみ熱画像測定を実施(最も出力が大きかった c2-07-1029 と比較的出力が小さかった c2-07-1034 の 2 モジュール)。測定は順方向にバイアスをかけて屋内で測定した。また EL と同じく数箇所に分けて測定し、得られた画像を合成した。熱画像によりモジュール内発熱分布をクリアに確認することができており、今後、全モジュールの測定を実施し、出力との相関を調査する。

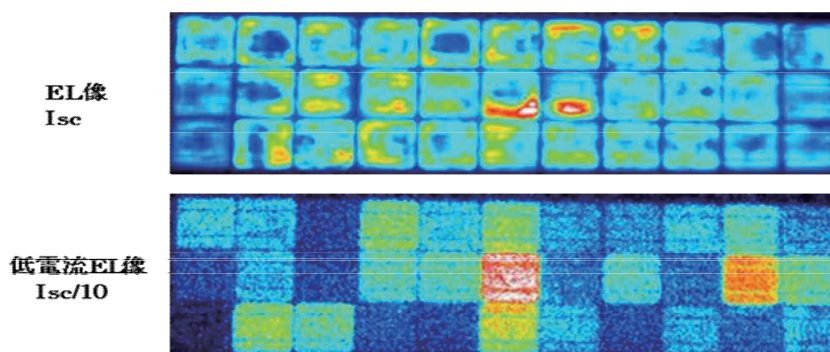
図 II-4-2-1. 低電流 EL 像によるシャント低下セルの検出

通常の EL 像は短絡電流  $I_{sc}$  に近い電流を順方向に流して発光を観察する。流す電流を減らしていくと、各セルの輝度は減少する。しかし各セルの輝度の減少は同じでなく、特に大きく輝度が減少するセルが存在する場合がある。そのセルにおける漏れ電流が多い (シャント抵抗の低下が大きい) ため、輝度の低下が大きくなると考えられ、シャント不良のセルを見つける方法として知られている。図 II-4-2-1 にその例を示す。II-4-2-1 に述べた各セルのシャント抵抗測定と併用することで、シャント劣化の状態が一望できることが期待される。

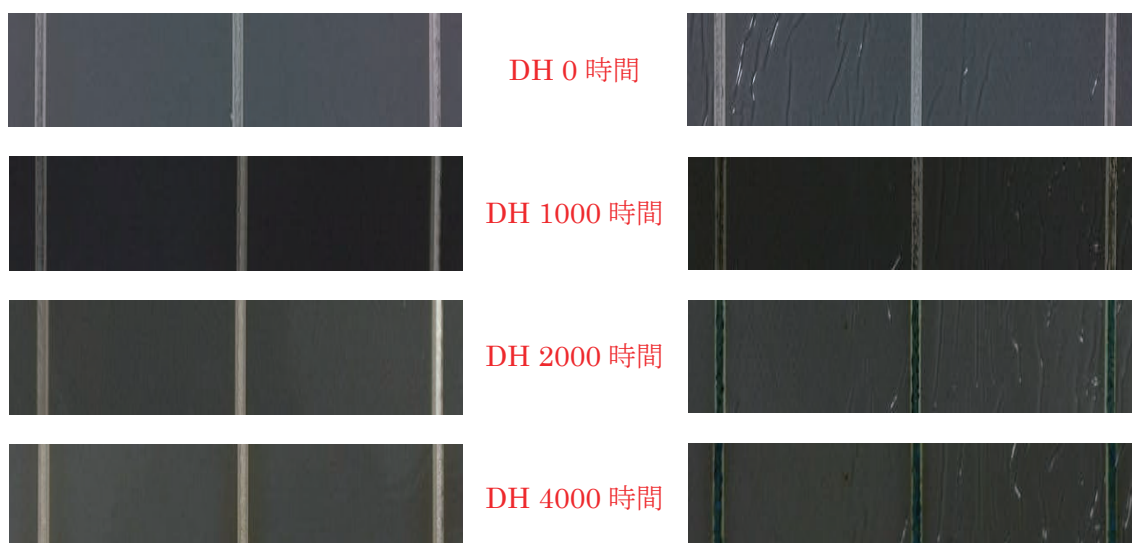
図 II-3-3. 85 °C、85%RH 条件下の環境試験後のモジュールの裏面  
(左 : ETFE、右 : PCTFE (75  $\mu\text{m}$ ))

とに水蒸気バリア性に優れている PCTFE (75  $\mu\text{m}$ : 0.15 g/m<sup>2</sup>day、50  $\mu\text{m}$ : 0.2 g/m<sup>2</sup>day) あるいは FEP (100  $\mu\text{m}$ : 1 g/m<sup>2</sup>day) フィルムを用いたモジュールで発電特性の低下が大きい傾向が見られた。さらにコンソーシアム標準のバックシートである PVF/PET/PVF タイプ (水蒸気バリア性: 約 2 g/m<sup>2</sup>day) が 85 °C、85%RH 条件下で発電特性が低下し始める 3000 時間を超えても、EFEP (5 g/m<sup>2</sup>day) や ETFE (12 g/m<sup>2</sup>day) フィルムを用いたモジュールは性能を維持しており、4000 時間でも初期値の 99%を保持する結果であった。また、EFEP フィルムを用いたモジュールは、裏面のタブ電極に暗灰色の物質の付着が確認されているが、ETFE フィルムを用いたモジュールについては、タブ電極の変色は見られなかった (図 II-3-3、図 II-3-4)。

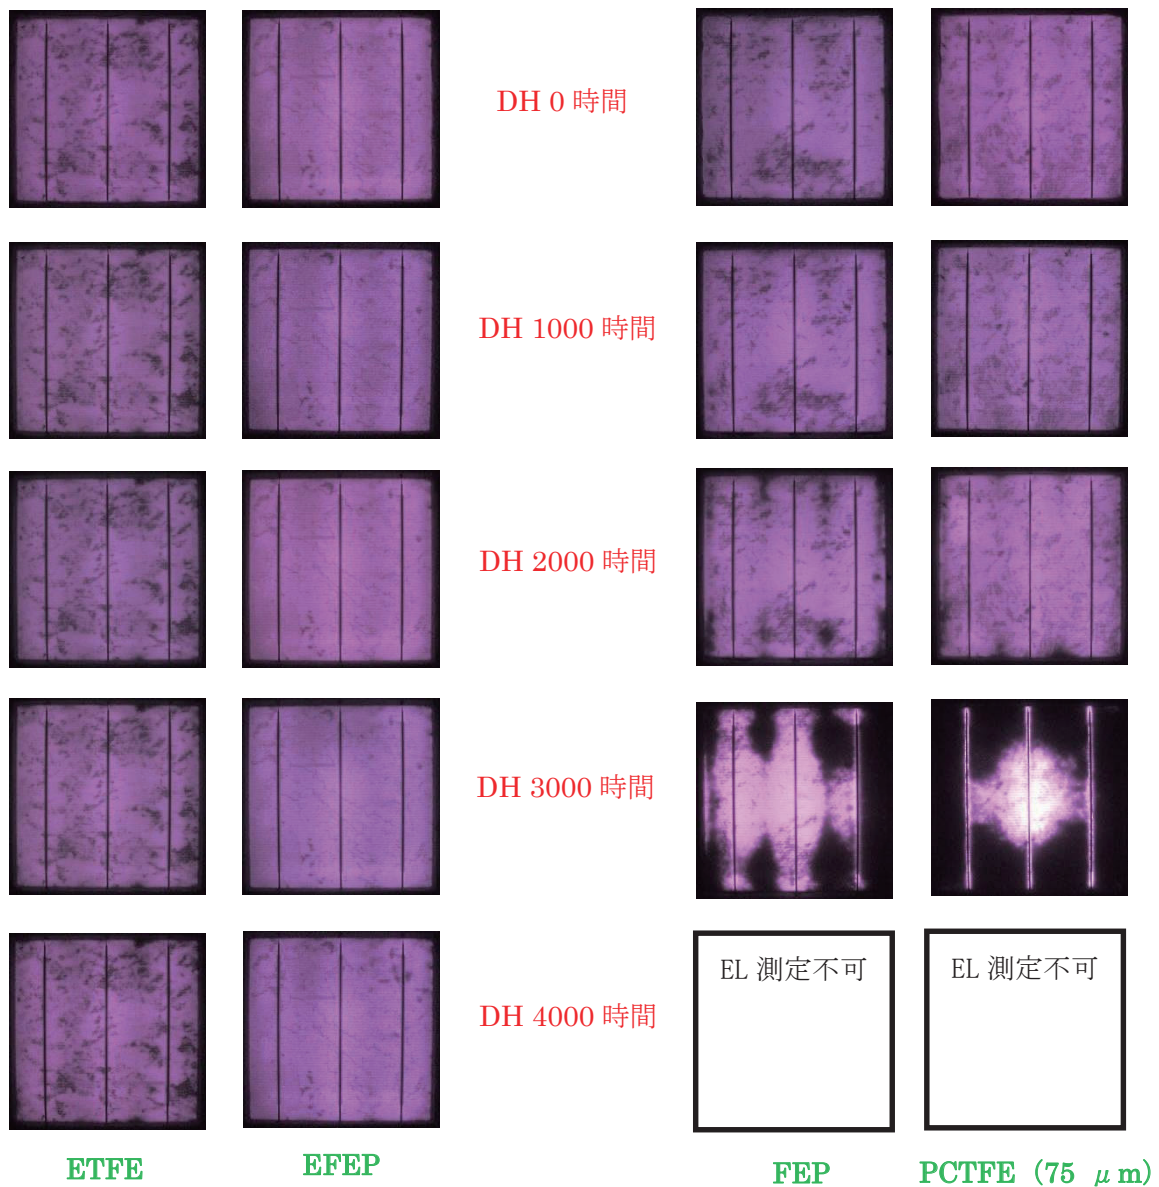
図 II-3-5. 85 °C、85%RH 条件下で環境試験を行ったモジュールの EL 画像

モジュールの EL 画像を図 II-3-5 に示す。Pmax が低下していない ETFE や EFEP を用いたモジュールは EL 画像でも初期のころから変化が見られない。一方で、FEP や PCTFE を用いたモジュールでは、DH2000 時間あたりからモジュールの端部、およびタブ電極の間から暗部が拡大し、DH3000 時間ではタブ線の周囲のみが発光しており、DH4000 時間では、測定することが出来なかった。

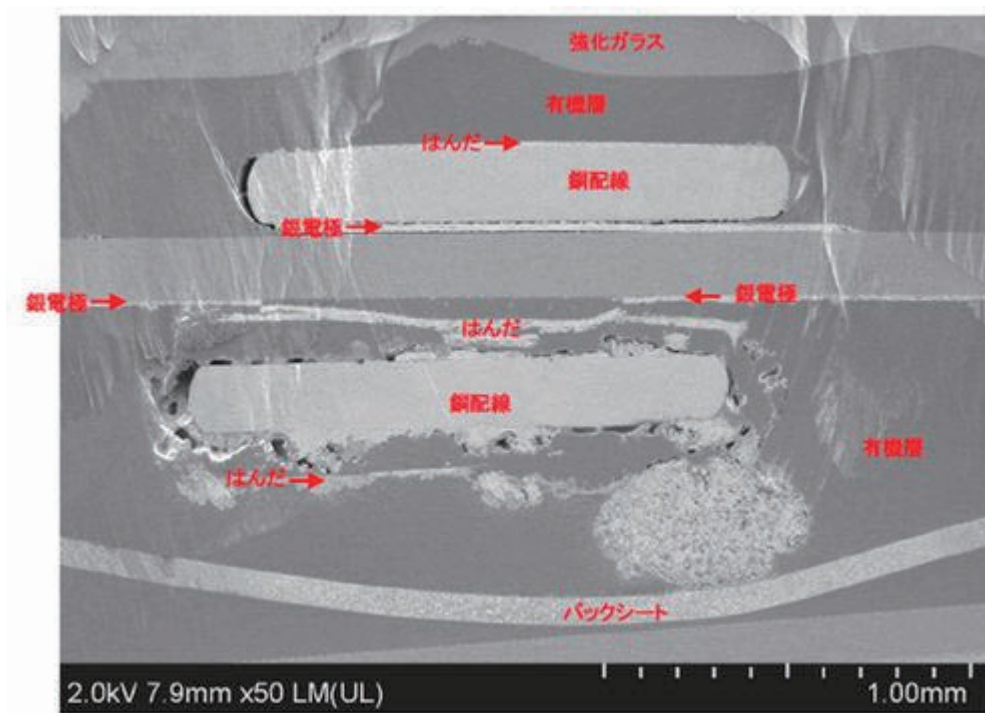
図 II-4-2. 破壊分析を行った太陽電池モジュール（PCTFE 使用）の断面 SEM 画像

また、銅配線を覆っているハンダも離れており、右側にはタブ配線から何かが漏出したような物質が円状に集積している様子が見える。

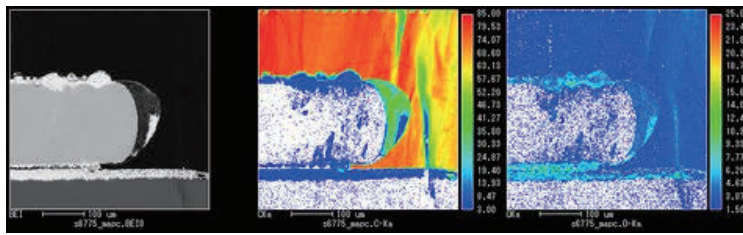
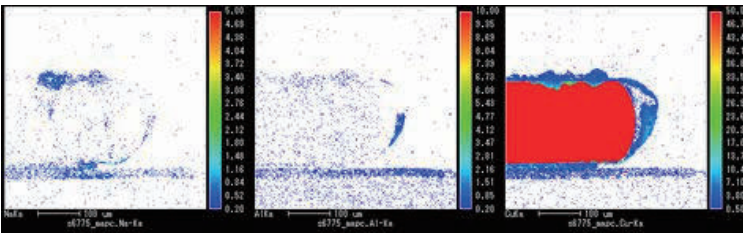
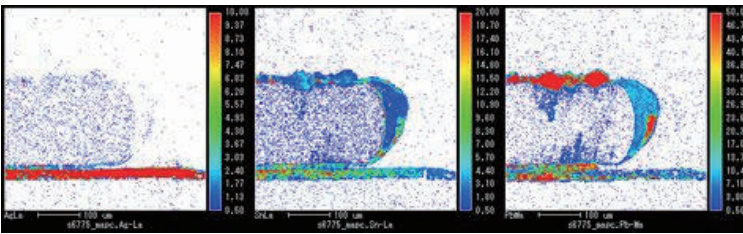
図 II-4-3. 太陽電池モジュール (PCTFE 使用) の断面元素マップ (受光面側)

断面をさらに詳細に分析するために電子線マイクロ分析（EPMA）で断面の元素マッピングを行った（図 II-4-3、II-4-4）。受光面側では、一部でハンダに含まれる鉛原子やガラスに含まれるナトリウム原子が偏析している。バックシート側では、銀電極の主成分である銀原子がシリコンウエハから剥がれていることが観察された。また、右にある円状の物質は炭素、酸素、銅、すず、鉛の複合物であることから、ハンダ成分と銅配線成分と EVA 由来物の複合体であると考えられる。また、EVA 中に広く鉛原子が拡散している様子も伺えたことから、DH 試験によって配線のハンダ成分である鉛が EVA 中に拡散することでハンダが変質し、配線と電極との接着性低下、ハンダで被覆されている配線中の銅の腐食を引き起こしている可能性が示唆される。

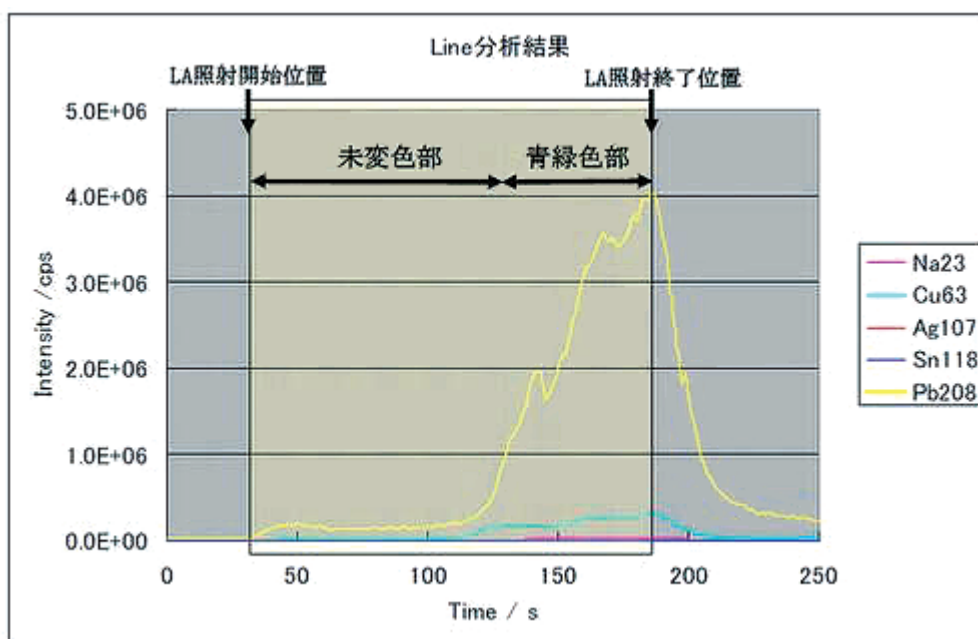
図 II-4-6. LA-ICP-MS による分析結果（バックシート側）

変色しているタブ線上にある EVA と未変色部の EVA の境界線上をライン分析した。結果を図 II-4-6 に示す。最も多く検出されたものは鉛であり、タブ線上の中央付近ほど高濃度で EVA 中に存在していることが分かった。同様に銅、ナトリウムの順に検出強度が高く、検出挙動も同様である。一方でハンダの主成分である錫は未変色部と変色部の境界付近で最も多く検出されており、他の元素とは異なる傾向であった（図 II-4-7）。

配線周りの金属が浸入した水によってイオン化し、EVA 中の水を媒介して拡散したのであれば、金属の分布はイオン化傾向に依存すると考えられる。今回の LA-ICP-MS の結果では、EVA 中の金属濃度は  $Pb > Cu > Na > Sn > Ag$  であることから、水を媒介とした金属イオンの拡散であるとは考えにくい。また、図 II-3-1 に示すように、湿潤環境下であっても温度が低い条件ではモジュールの発電性能劣化やタブ配線の変色現象は起きておらず、また、図 II-3-2 に示すように、バックシートの水蒸気透過量とも相関しないことから、水蒸気のモジュール内への浸入が、直接的に配線や電極にダメージを与えているのではないと推察される。

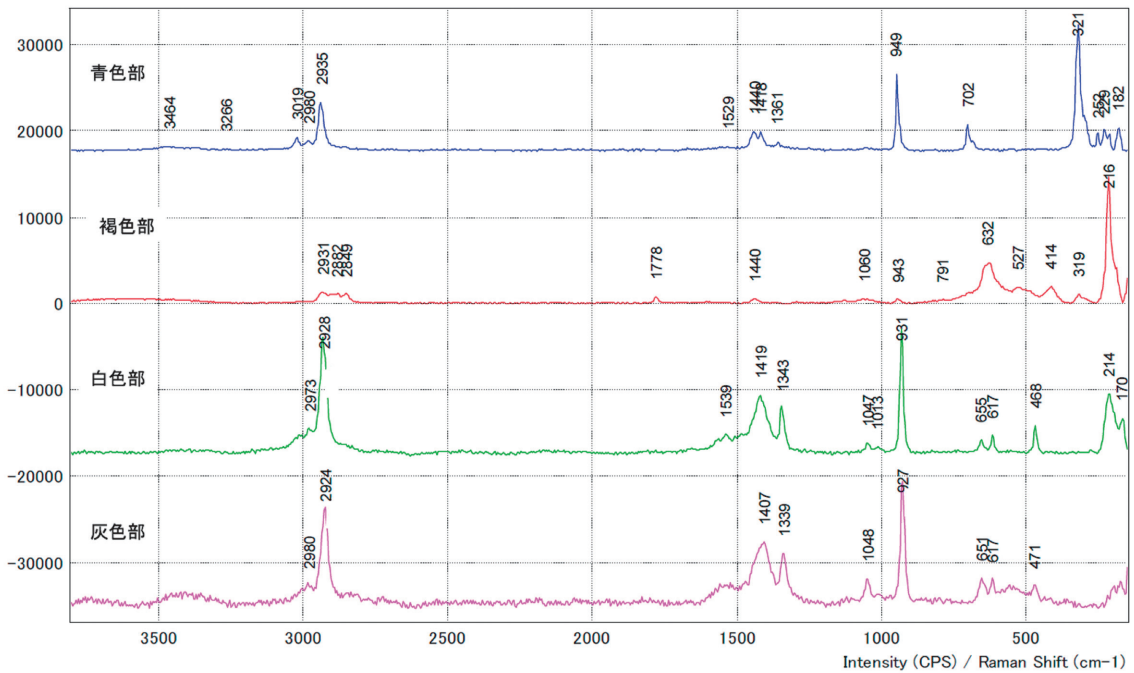
図 II-4-9 タブ線のラマンスペクトル

バックシート側のタブ線にある青緑色部のラマンスペクトルは、酢酸銅の水和物とほぼ一致している。また褐色部は酸化銅(I)に相当するピークが観測されている。受光面側の白色部と灰色部はいずれも酢酸塩に相当するスペクトルであり、炭酸塩に相当するピークも確認されている。また、低波数側のスペクトルが白色部と灰色部では異なることから、金属種、あるいは金属周りの結合が異なる物質であることを示唆している。いずれにせよ、タブ線の変色物質には酢酸塩が多く含まれていることが明らかとなった。また、IR スペクトル (図 II-4-10) からは、EVA 中にも酢酸塩由来のピークが検出されている。IR、ラマンスペクトルと LA-ICP-MS による EVA 中の鉛の拡散を総合すると、EVA 中に拡散している金属は酢酸塩として存在していると推測される。

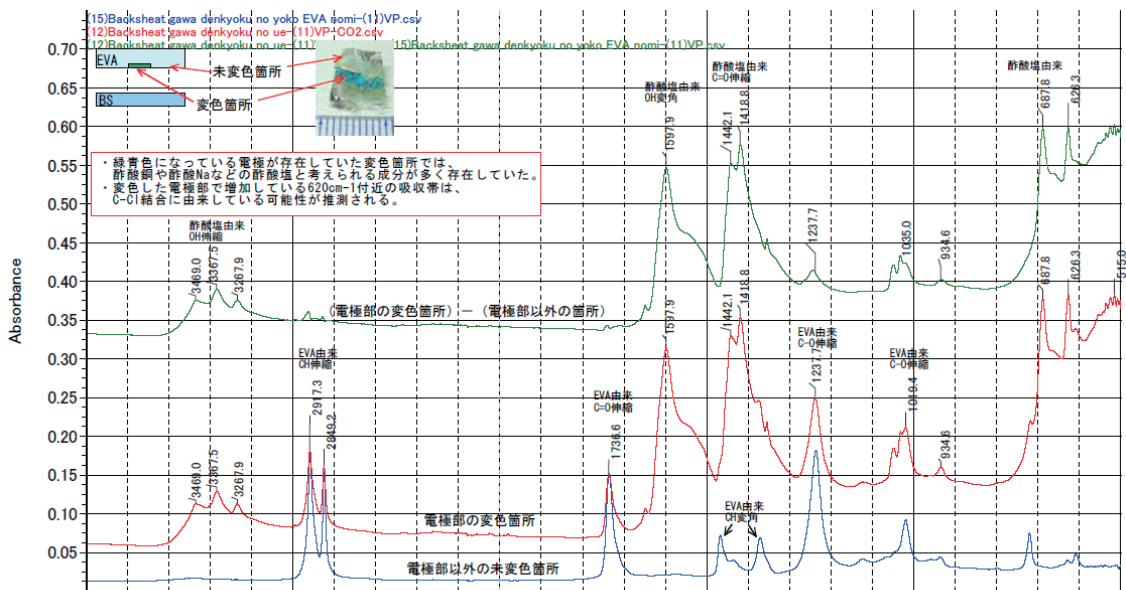
図 II-4-10. EVA の IR スペクトル (バックシート側)

EVA に含まれる酢酸量を調べるために、イオンクロマトグラフィーによる酢酸の定量分析を行ったところ、バックシート側の EVA には受光面側の EVA の約 10 倍の酢酸が含まれていることが分かった (表 II-4-1)。このことから、バックシートから透過してきた水蒸気と槽内の温度によって EVA の加水分解が促進されて酢酸が発生したものと推察される。

上記の分析結果を踏まえて考察すると、EVA が浸入してきた水によって加水分解され、酢酸を生成する。生じた酢酸が配線の金属成分である鉛、銅などと反応し、酢酸塩を作ることでタブ線を変質、腐食していく。また、これらの一連の化学反応は温度によって反応速度が変わる。反応が進行すると、タブ線が腐食されて銀電極との接着性が失われ、セル内の接触抵抗が増大し、直列抵抗が増大して  $I_{sc}$  が低下する。その結果、最大発電量が低下してモジュール性能が劣化するというメカニズムが推測される。一方で、水蒸気バリア性の低い ETFE などではモジュールの劣化が見られない。この理由として、生じた酢酸がバックシートを通じて系外に放出されている可能性が考えられる。第 II 期コンソーシアム後半のテーマとして、これらの腐食モードの詳細解明と、屋外曝露モジュールでの劣化の相関性を検証していく。

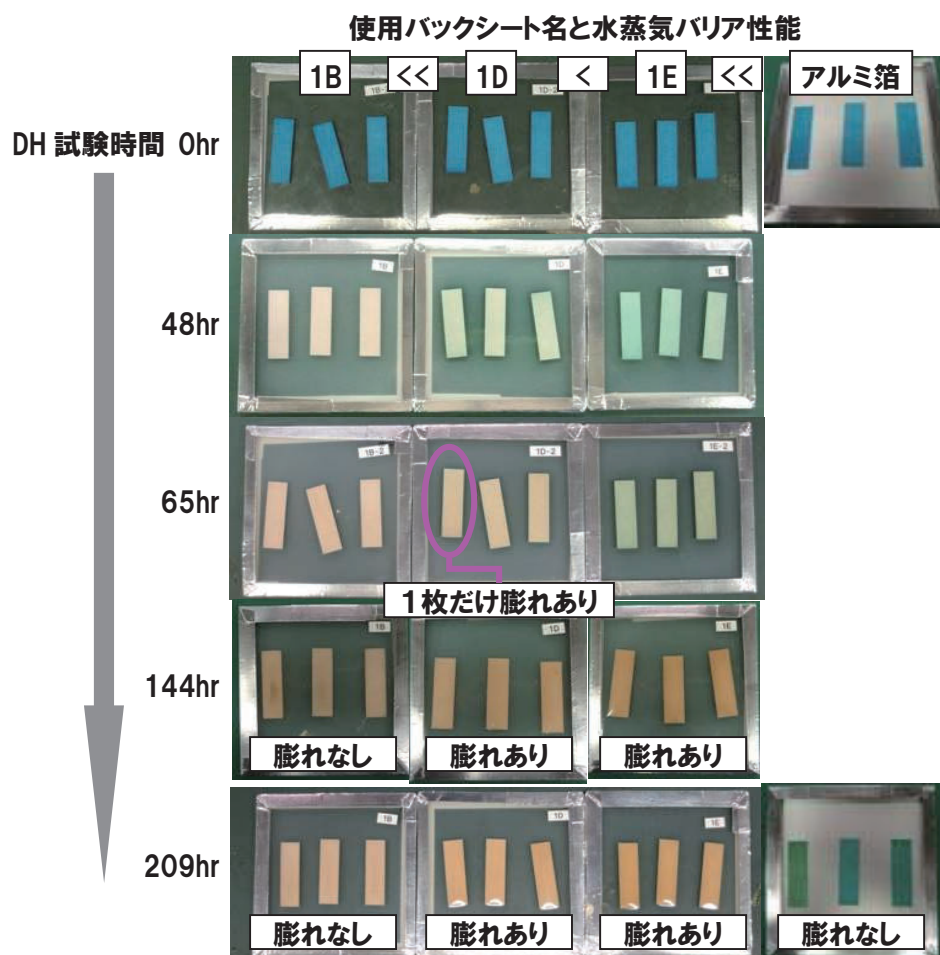
図 II-6-2. 乾燥度試験紙封入ダミーモジュールの DH 試験経時変化

このダミーモジュールの試験では、封止材として EVA を使用している。EVA はエチレンと酢酸ビニルの共重合体からなり、分子内に官能基としてアセチルエステル基を有する。DH 試験のような湿熱環境下で水分が存在すると、アセチルエステル基のエステル結合が加水分解して酢酸が発生すると考えられる。そこで、1D、1E のサンプルで生じた膨らみ部分内部の気体をガス分析したところ、高濃度の二酸化炭素ガスが検出され、検出が予想された酢酸は検出されなかった。本試験に使用した乾燥度試験紙は紙に塩化コバルトを含浸させたものであり、コバルト化合物存在下では、酢酸等の有機物の酸化反応が促進されることが知られている。今回のダミーモジュール試験では、モジュール内に浸入した水分により EVA のアセチルエステル基が加水分解して酢酸が生成するものの、乾燥度試験紙に接した酢酸は、コバルト化合物の作用により速やかに酸化されて二酸化炭素ガスとなり、その

内圧によって膨らみを生じたものと考えられた。水蒸気バリア性能が最も低いバックシート 1B を用いたダミーモジュールで膨らみが生じなかったのは、バックシートのバリア性能が低いことで、内部で生成した二酸化炭素ガスがバックシートを透過し、膨らみを生じるほど内圧が高まらなかったためと考えられる。

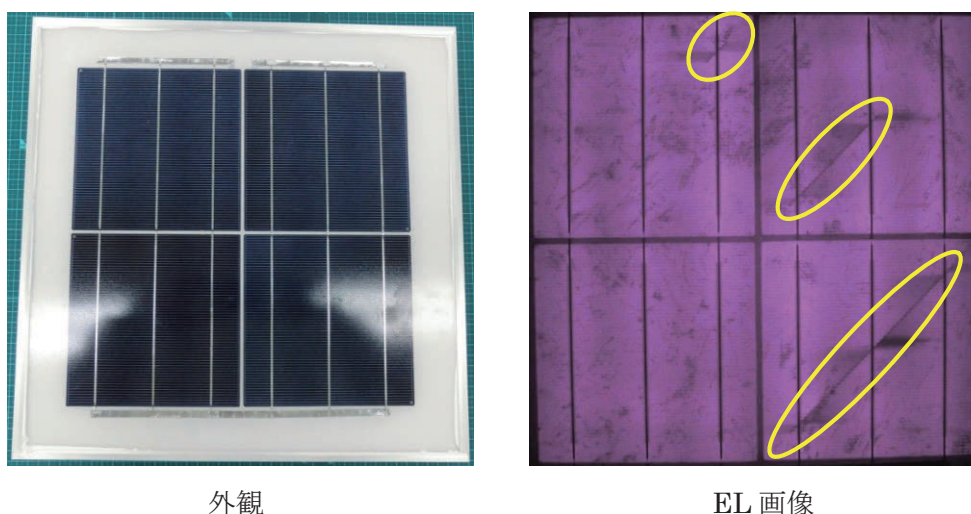
図 II-14-1-1. レーザーによるマイクロクラック再現モジュールの外観と EL 画像

セルの受光面側からファイバーレーザー（波長 1063 nm、出力 50 W）にてバスバーを跨ぐ傷を付けた（図 II-14-1-1 右図の楕円で囲んだ箇所参照）。傷の深さは約 50  $\mu\text{m}$  である。

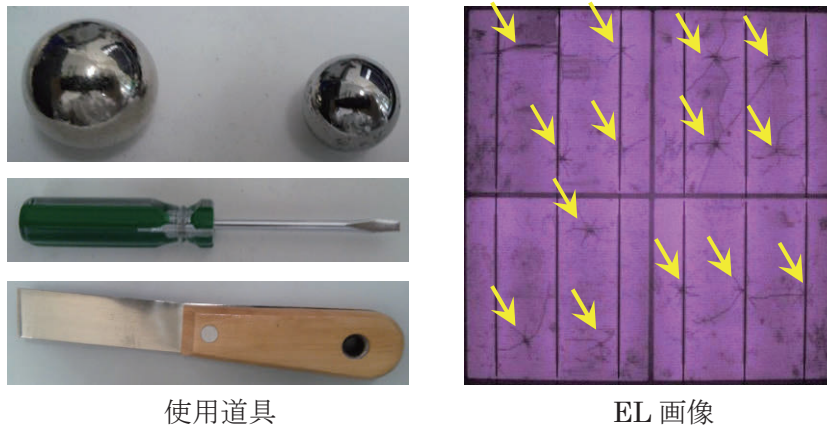
図 II-14-2-1. 使用道具とマイクロクラック再現セルの EL 画像

セルの裏面側から鉄球、ドライバー、スクレーパーを用いて物理的な衝撃を与え、マイクロクラックを再現した（図 II-14-2-1 右図の矢印箇所参照）。このとき、目視でも判るクラックが入ったものは除外し、EL で見たときだけマイクロクラックが確認できたセルのみを使用した。

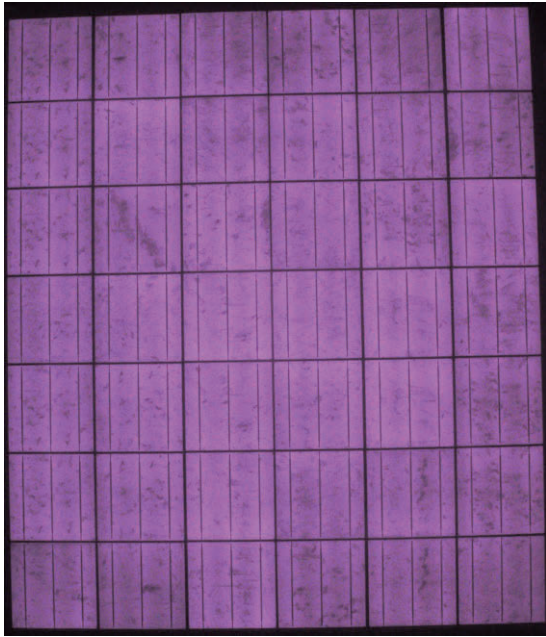
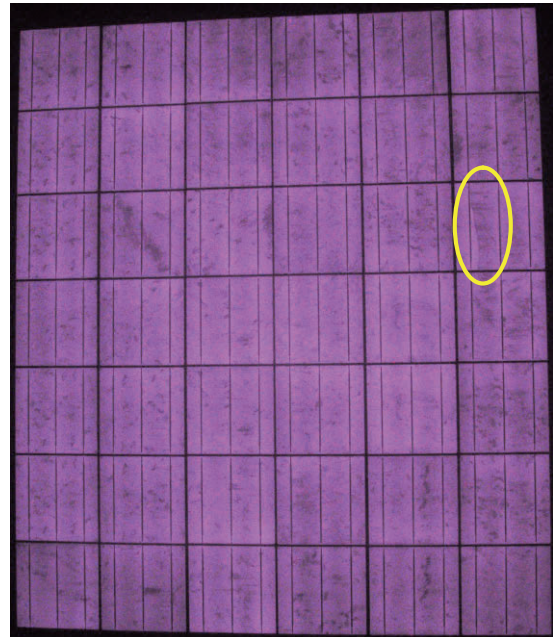
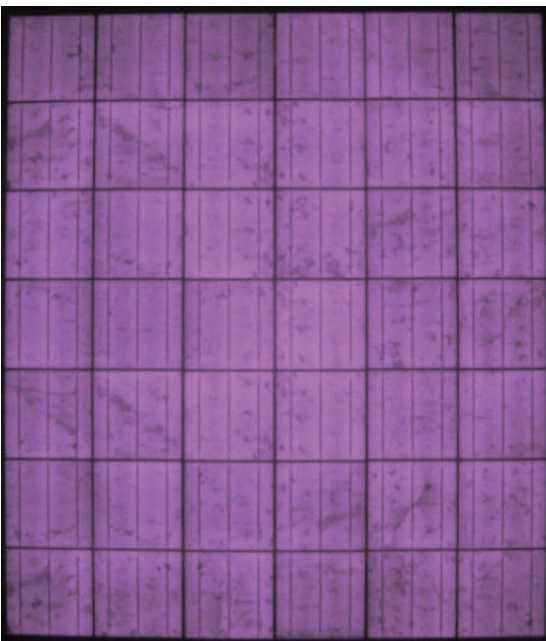
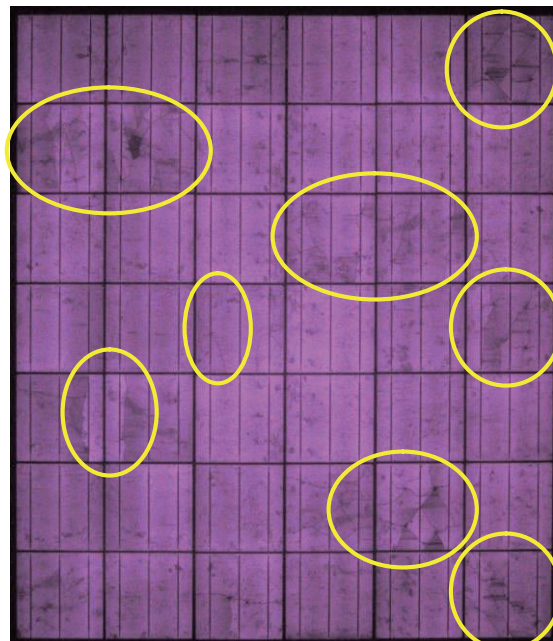
図 II-15-2-2. 機械的荷重試験前後の EL 画像

とについては、マイクロクラック自体の出力への影響はそれほどでもなく、マイクロクラックや機械的荷重によってフィンガーが破断し、セルとの密着が弱くなると出力への影響が出てくると考えられる。本試験ではマイクロクラックの成長は顕著に見られたが、EL暗部は全体の割合から見るとそこまで影響は大きくない。
