## 第 4 章

## 「コアテーマ1 長期曝露モジュールの詳細調査」

## 「コアテーマ 2 テストモジュールによる劣化因子の明確化」

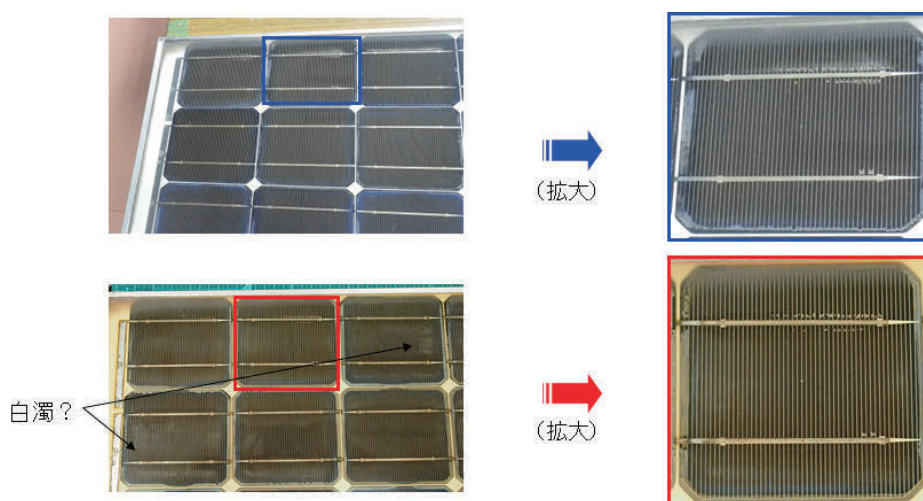
図 II-1-2-2. CNS2010-257 の DH 試験前後における外観変化  
(上：試験前、下：試験後)

予想に反して DH 試験、HF 試験後にはタブ線沿いに観られた剥離の縮小または消失が確認された（図 II-1-2-1, 2, 4）。これは DH、HF 試験中の熱により封止材とセル間の剥離の再溶着が起きたためと推測される<sup>2)</sup>。一方、セル外周部の剥離に関しては一部拡大している様に見受けられた。また、CNS2010-257 の DH 試験においては、試験前には確認されなかったセル上タブ線間に軽度の白濁が認められた。剥離なしモジュール CNS2010-248 に関しても、HF 試験後に新たな剥離の発生は観られなかった（図 II-1-2-3）。これらの事象から、単に剥離劣化と言っても発生部位や形態、形状により発生メカニズムが大きく異なることが分かる。また、試験後の特徴的な劣化としてモジュール全面に発生した黄変が挙げられる。黄変の発生程度は HF 試験よりも DH 試験の方が大きく、さらにバックシート中の Al

層の有無で比較すると Al 層を持たないバックシート、つまり CNS2010-257 における黄変が最も顕著であった。これらモジュール全面に発生した黄変は、試験前には観られなかった劣化モードである。したがって、DH、HF 試験により屋外曝露とは異なった劣化モードを誘発させていることが明らかとなった。

HF 試験では、I-V 測定値、EL 画像ともに試験前後で大きな変化は観られなかった（表 II-1-2-1、図 II-1-2-5、図 II-1-2-7）。一方、DH 試験では最大出力（Pmax）に大幅な低下が認められた。EL 画像からも DH 試験によりセルの暗部が増加し、劣化が進行している様子が見て取れる（図 II-1-2-6）。特にバックシートに Al 層を持たない CNS2010-257 の変化は顕著で、タブ線周辺に電荷が集中していることが確認できる。また、I-V 曲線にて大幅な FF の低下（Rs 増加および Rsh 低下）や Isc も低下していることから複数の劣化要因が考えられる。

今回、剥離劣化の再現に着目して既存規格である DH、HF 試験の試験法および条件の妥当性について検証を行った。前述した通り、DH、HF 試験による剥離劣化の再現は観られず、むしろ、剥離の縮小や消失、セル上のタブ線間の白濁や黄変といった実環境とは異なる劣化モードの促進を示す結果が得られた。EL 画像からも劣化が最も顕著であった CNS2010-257 では配線部に電荷が集中しており、試験前後の画像を見比べると同一の劣化を示していないことが伺える。以上、外観目視評価、非破壊分析結果から現行 DH、HF 試験の屋外曝露との相関性は乏しいといえる。

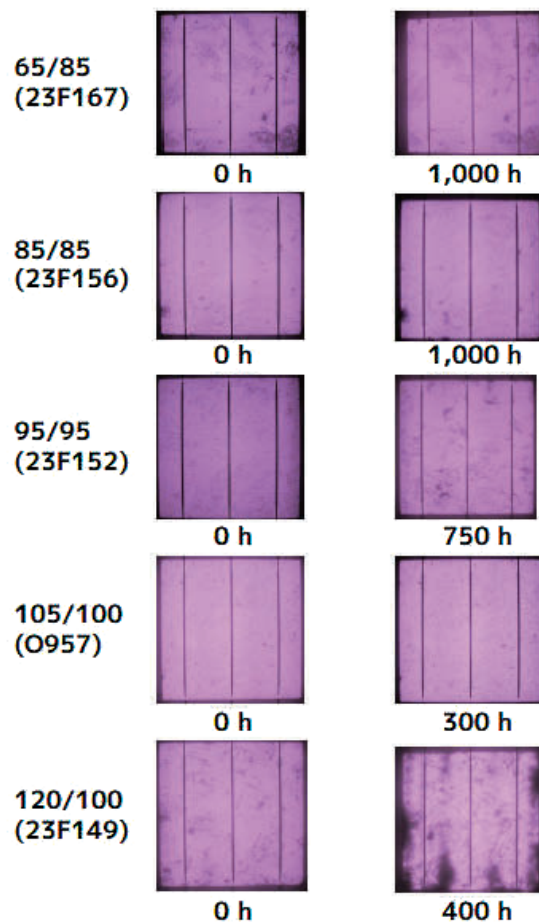
図 II-2-3-6. 各試験条件における EL 像 (Intact Module)

それぞれの高温高湿試験条件での曝露前後の EL 像を図 II-2-3-6 に示す。120 °C/100%RH 試験条件での 400 時間曝露を除いて、曝露前後の EL 像には大きな変化は観察されていない。120 °C/100%RH (400 時間曝露) においては、モジュール周辺部に暗輝度部分が生じており、これまで報告されている長期間の高温高湿試験 (85 °C/85%RH : 3000 時間以上) で観察されるモジュール周辺部からの EL 暗輝度部増大との類似性が見られるが、バックシート崩落などによる影響を排除できず、長期間の高温高湿試験結果との明確な相関に言及することは困難である。

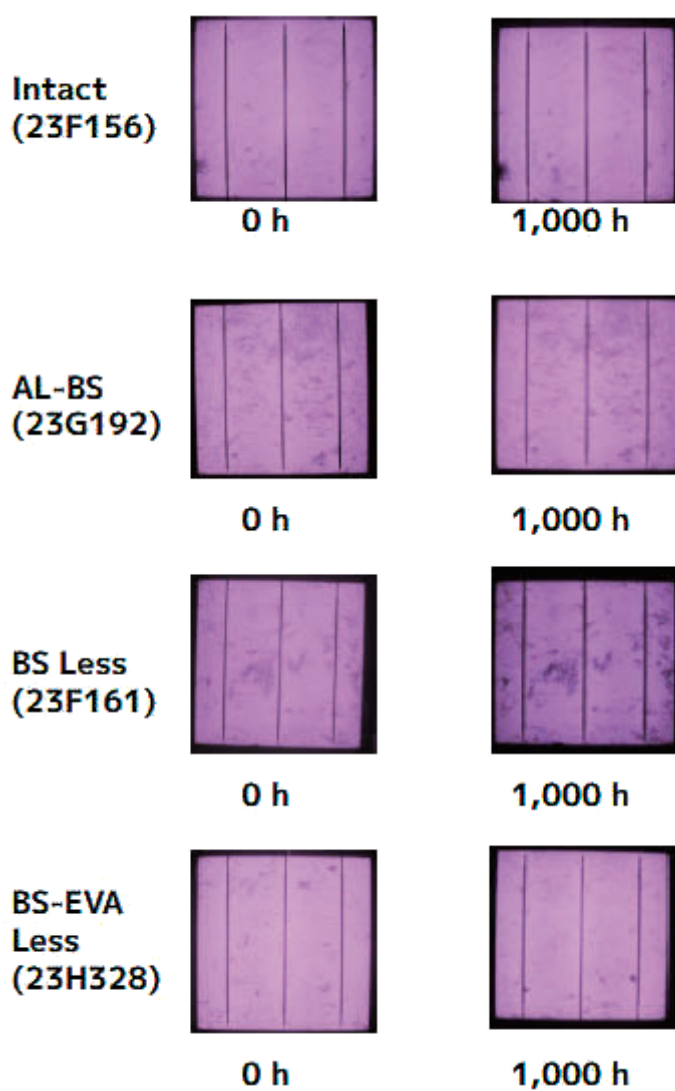
図 II-2-3-10. 構成変更モジュールにおける EL 像（85 °C/85%RH）

図 II-2-3-10 に、構成変更を行ったモジュールを高温高湿環境（85 °C/85%RH）に 1000 時間曝露した際の EL 像を示す。BS-Less モジュール、BS-EVA Less モジュールとも Intact Module と同様に、EL 像では大きな変化は観察されなかった。また、AL-BS モジュールにおいても、Pmax の低下率と同様に EL 像には変化は観察されなかった。これらは、PV セルへの水分浸透（水分到達）と Pmax 低下は直接的には関連していない可能性を示している。

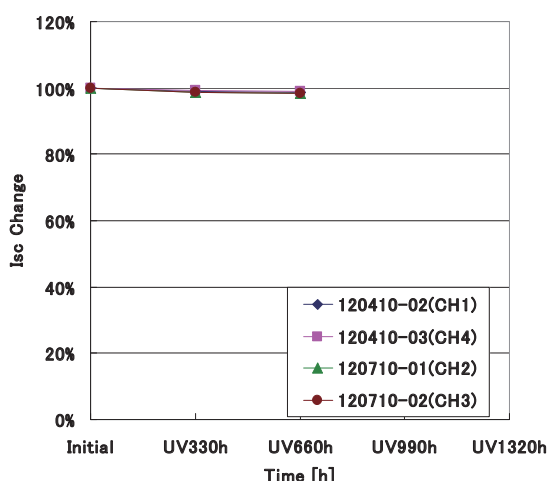
図 II-3-4-1.  $I_{sc}$  の変化率の試験時間依存性 (ガラス面から照射、660 h)

図 II-3-4-1 および図 II-3-4-2 に、ガラス面から積算 660 時間照射した 4 サンプル (12410-02、12410-03、12710-01、12710-02) の  $I_{sc}$  の経時変化とこれらの I-V カーブの変化をそれぞれ示す。照射 330 時間後に  $I_{sc}$  が約 1% 低下した後は、I-V 特性の低下は進行していなかった。図 II-3-4-3 はこれらサンプルの EL 画像の経時変化を示したものである。照射 660 時間でも変化は見られなかった。表 II-3-4-1 はこれらサンプルの耐電圧試験の結果をまとめたものである。いずれのサンプルも絶縁試験、絶縁抵抗試験、湿潤漏れ電流試験の全てに合格しており、劣化は認められなかった。図 II-3-4-4 には色調の変化を封止材の種類別に分けて示した。色調は  $L^*a^*b^*$  表色系 ( $L^*$  : 黒→白、 $a^*$  : 緑→赤方向、 $b^*$  : 青→黄方向、それぞれ数値が負→正に増大した場合) で評価し、 $\Delta E^* = \{(\Delta L^*)^2 + (\Delta a^*)^2 + (\Delta b^*)^2\}^{1/2}$  である。色調は照射 330 時間後に増加しているが、その後の照射では増加は見られない。外観観察では、白濁や剥離などの発生は認められなかった。

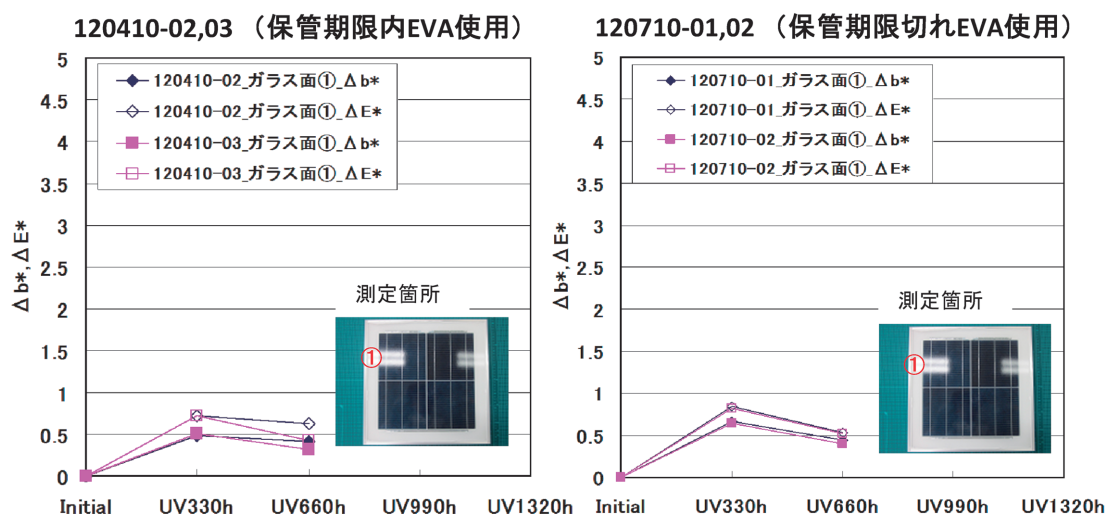
図 II-3-4-4. 色調の変化 (ガラス面から照射、660 h)

図 II-3-4-8 には、色調の変化を測定場所別 (ガラス面側は、ガラス/EVA/EVA/BS 構成における BS の EVA 側までを測定、BS 面側は、BS の最外層を測定) に分けて示した。図 II-3-4-8 左のグラフからガラス面から 330 h 照射したことに対する色調の増分は 0.5~0.6 程度である。一方、図 II-3-4-4 からは、初期から UV330 h までの色調の増分は 0.5~0.7 であり、ほぼ同程度であることが確認できる。また、図 II-3-4-8 左のグラフの初期から UV330 h までの色調の増分が 0.1~0.3 程度あること、図 II-3-4-8 右のグラフからは、裏面から UV 照射していない UV330 h~UV660 h においても色調の変化が大きいことは、回り込み光 (治具の隙間を透過した光が照射面の反対側へ回り込んだ光) の可能性もあるが、熱による接着剤もしくは PET フィルムの変色進行の可能性が高い。

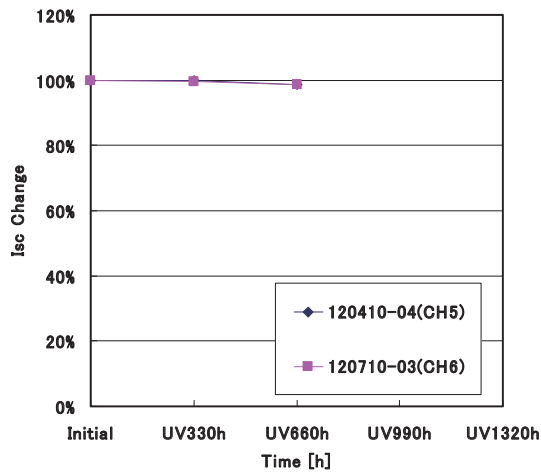
図 II-3-4-5.  $I_{sc}$  の変化率の試験時間依存性  
(BS 面から 330 h 照射後、ガラス面から 330 h 照射)

図 II-3-4-5 および図 II-3-4-6 に、BS 面から 330 h 照射後、ガラス面から 330 h 照射した 2 サンプル (120410-04、120710-03) の  $I_{sc}$  の経時変化とこれらの I-V カーブの変化をそれぞれ示す。BS 面から照射 330 時間後は I-V 特性の劣化は見られなかったが、その後ガラス面からの照射 330 時間後の測定では、 $I_{sc}$  が約 1% 低下した。図 II-3-4-7 はこれらサンプルの EL 画像の経時変化を示したものであるが、EL 画像の変化は認められなかった。表 II-3-4-2 はこれらサンプルの耐電圧試験の結果をまとめたものである。いずれのサンプルも絶縁試験、絶縁抵抗試験、湿潤漏れ電流試験の全てに合格しており、劣化は認められなかった。

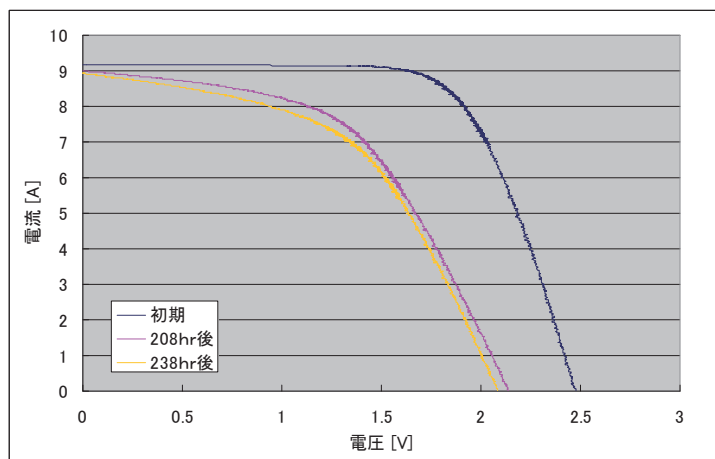
図 II-4-2-2. 試験前後の I-V カーブ

Voc、FF 低下により Pmax が低下している。図 II-4-2-3 に EL 測定の結果を示す。208 時間後にはセルの 1 枚が完全に暗くなり、他のセルにも暗部が見られる。図 II-4-2-4 に時間と温度、図 II-4-2-5 に時間と絶縁抵抗、図 II-4-2-6 に温度と絶縁抵抗の関係を示す。本来、試験温度は 25 °C であるが、試験室の空調の関係で温度が安定しなかった。本コンソーシアム第 I 期の成果から、温度と抵抗の関係は図 II-4-2-7 に示した様な関係があることが分かっている。図 II-4-2-6 には温度以外の因子を含む可能性があったので、試験開始から 48 時間毎にマークを変えて示した。時間が経つごとに絶縁抵抗が低い方へ推移していることから、漏れ電流の増加を反映しているものと推定される。

Voc	Isc	Pmax	FF
初期	100	100	100	100
208 h後	86.5	98.2	64.1	75.4
238 h後	84.2	97.4	60.9	74.2

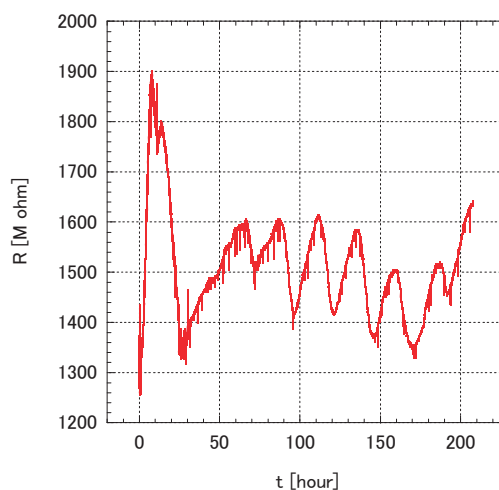
図 II-4-2-5. 時間と絶縁抵抗の関係

また、データロガーのサンプリングは 200 ms 毎に行っており、試験中、絶縁抵抗のスパイク的な変動は見られなかったため、PID の発生もしくは漏れ電流の増加はある閾値から急激に起こるものではなく、徐々に起こっていると推察される。
