産総研メガ・ソーラタウン全数調査の結果速報

太陽光発電研究センター・システムチーム

産総研メガ・ソーラタウン (MST)

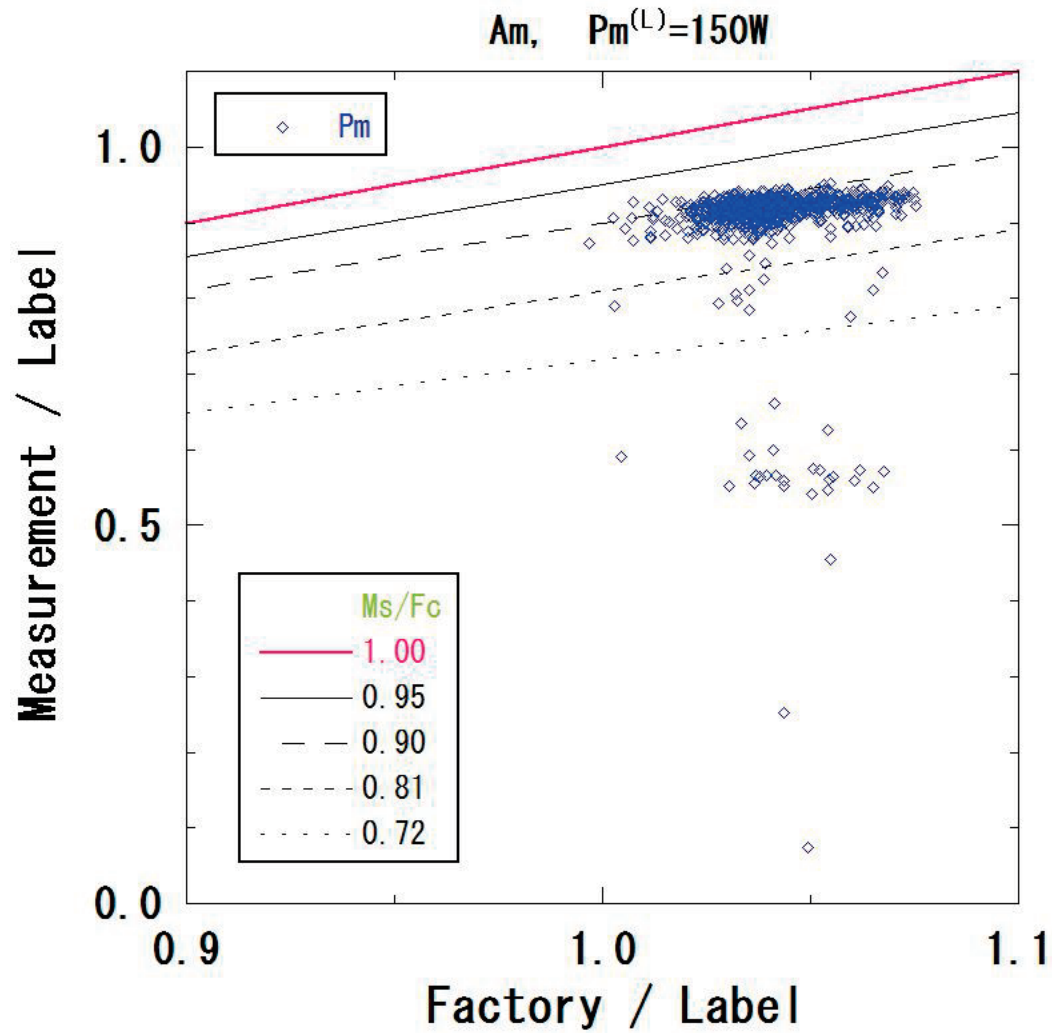
最大出力

A社・多結晶 Si

- ・インターコネクタの接続不備 : 50 mdls / 1080 mdls
 - {7n + 2}番セル : 49 mdls
 - 16番セル (n = 2) : 41 mdls → 発熱 → EVAの黄変, 剥離

- ・バイパスルートの開放故障
 - 38 mdls (1-clst : 23, 2-clst : 7, 3-clst : 8)

- ・セル割れでスネイルトレイルが出現する
 - セル割れに沿ってEVAが透明に見えるタイプ
 - 10年目以降に顕著に出現
 - セル割れに沿って剥離も出現し始めた

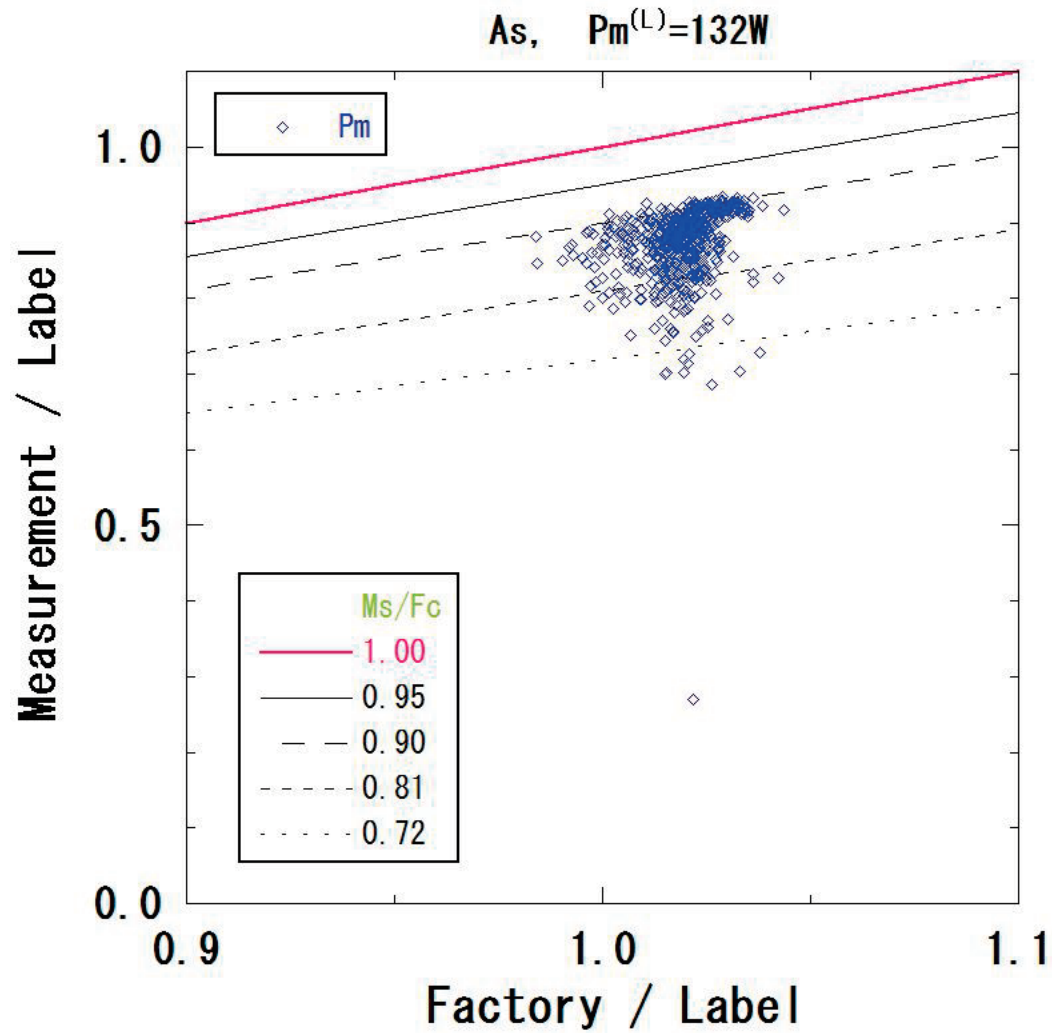
最大出力

A社・単結晶 Si

- ・インターコネクタの接続不備 : 176 mdl / 672 mdl
 - セル位置は広く分布 (若干の偏りあり)
 - 経年により増加している (と感じる) → 発熱 → EVAの黄変, 剥離
 - 両側のインターコネクタ不備が発生 : 2 mdl

- ・バイパスルート開放故障
 - 1 mdl (1-clst)

- ・セル割れでスネイルトレイルが出現する
 - セル割れに沿ってEVAが透明に見えるタイプ → 発熱 → EVAの黄変, 剥離
 - 5, 6年目以降に顕著に出現
 - セル割れに沿って剥離も出現し始めた (10年目以降)

- ・裏面インターコネクタの仕様が2種類 (Half型, Full型)
 - Half型のmdlはセル割れが顕著

- ・剥離 : 小規模が多数
 - EVA-セル, EVA-ガラス

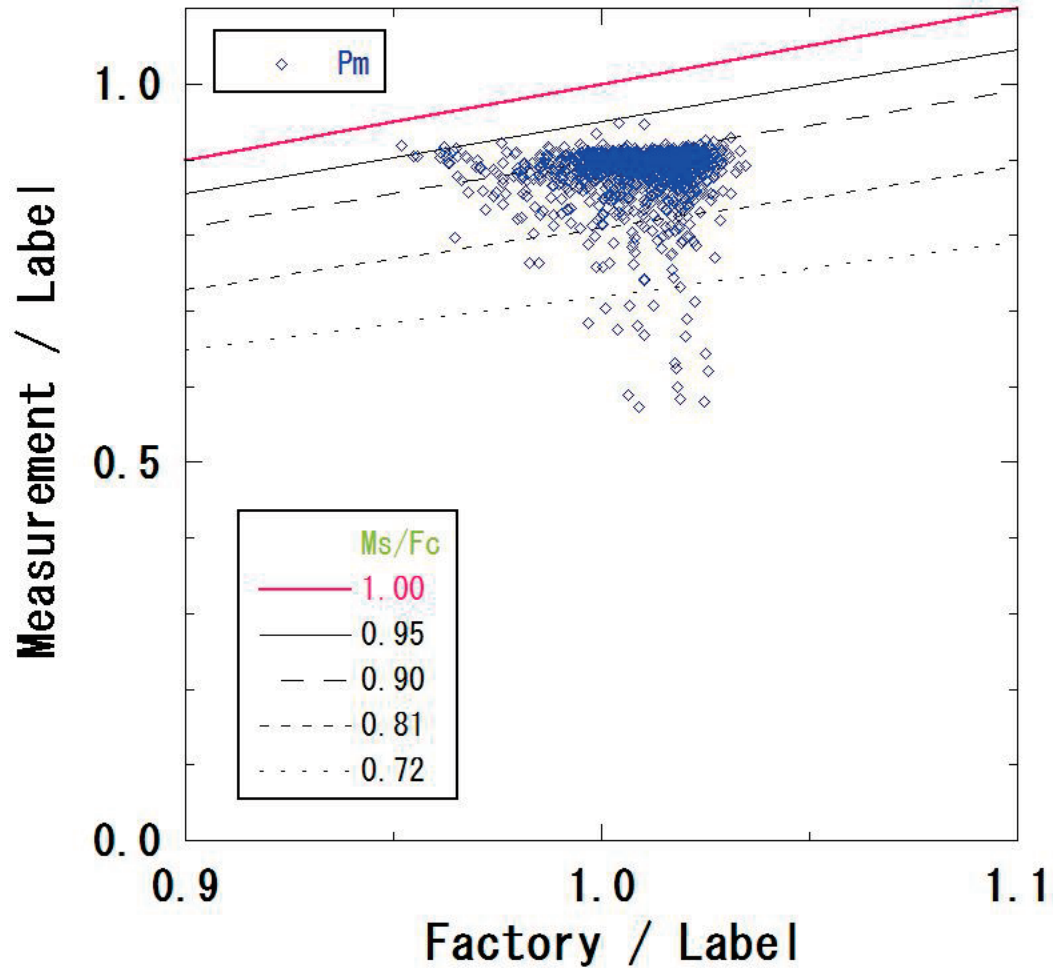
最大出力

F社・単結晶 Si

- ・インターコネクタの接続不良

→ BPR開放故障（短絡故障になったケース：1件）

- ・バイパスルートの開放故障 :
 - 861 mdl / 1272 mdl (1-clst : 561, 2-clst : 271, 3-clst : 29)

- ・裏面インターコネクタの仕様が2種類（Half型, Full型）
 - Half型のセル割れが顕著

- ・端子箱の不良
 - ケーブル接続部の抵抗値増加 →
- ・セル割れでもスネイルトレイルは出現しない

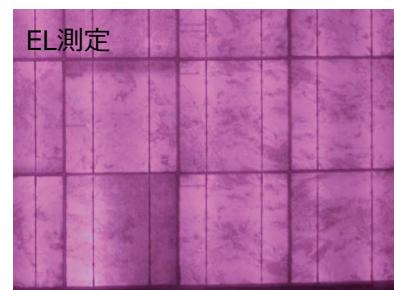
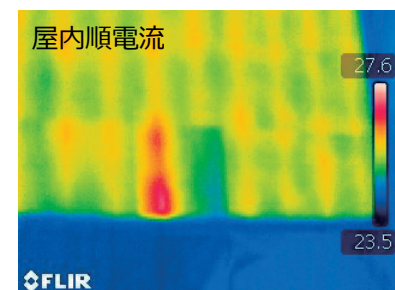
- ・バスバー発熱
 - 直列抵抗値が 100 mΩ 程度増加
- ・バスバー断線
 - 開放電圧値の減少
(高抵抗で繋がっている場合あり)
- ・スネイルトレイル
 - セル割れ ⇨ スネイルトレイル (EL) (外観)
 - 2色
 - ・黄：セル割れに沿ってEVAの変色
 - ・白：フィンガー電極周辺
セル割れに沿ってセル-EVA間の剥離
 - ・2色が混在するモジュールは観察されていない
- ・インターコネクタの接続不良多数
 - 発電中は検出不可

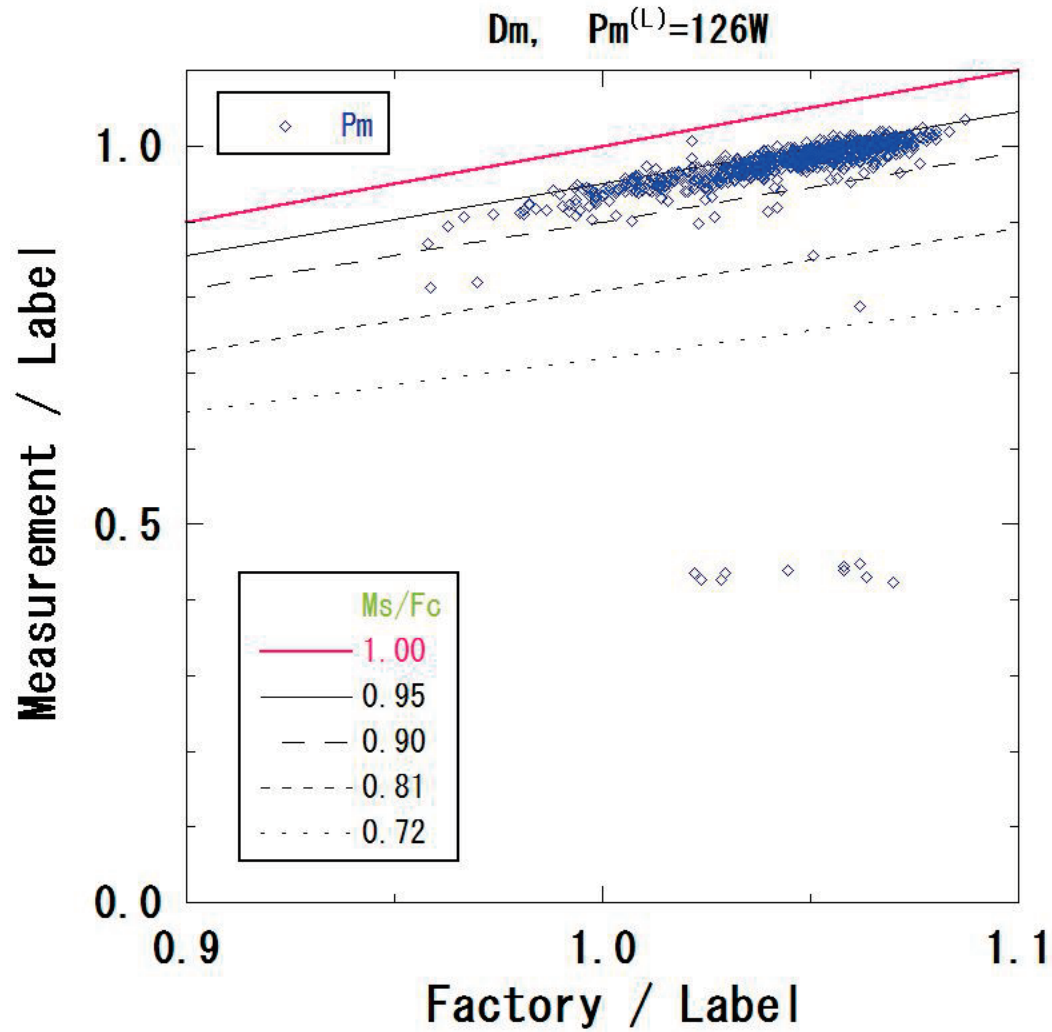
最大出力

D社・多結晶 Si

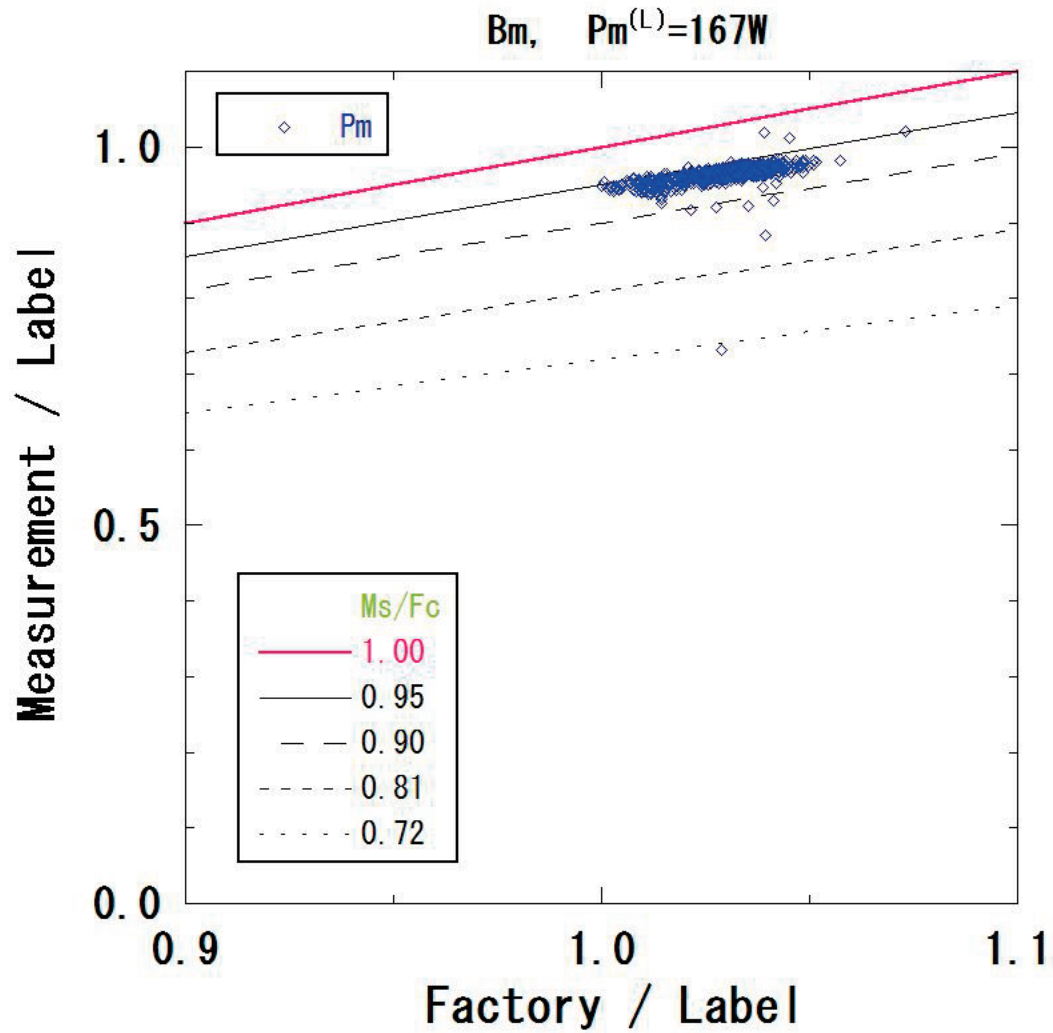
最大出力

B社・多結晶 Si

- ・ 外観的不具合は特になし
- ・ インターコネクタの接続不備（と思われる）： 数件

- ・ セル割れに起因すると考えられる発熱

- ・ 924枚 中でホットセルを有するモジュール 1枚 が観察されている
 - セル割れによる電流不足に起因した逆バイアス電圧の印加

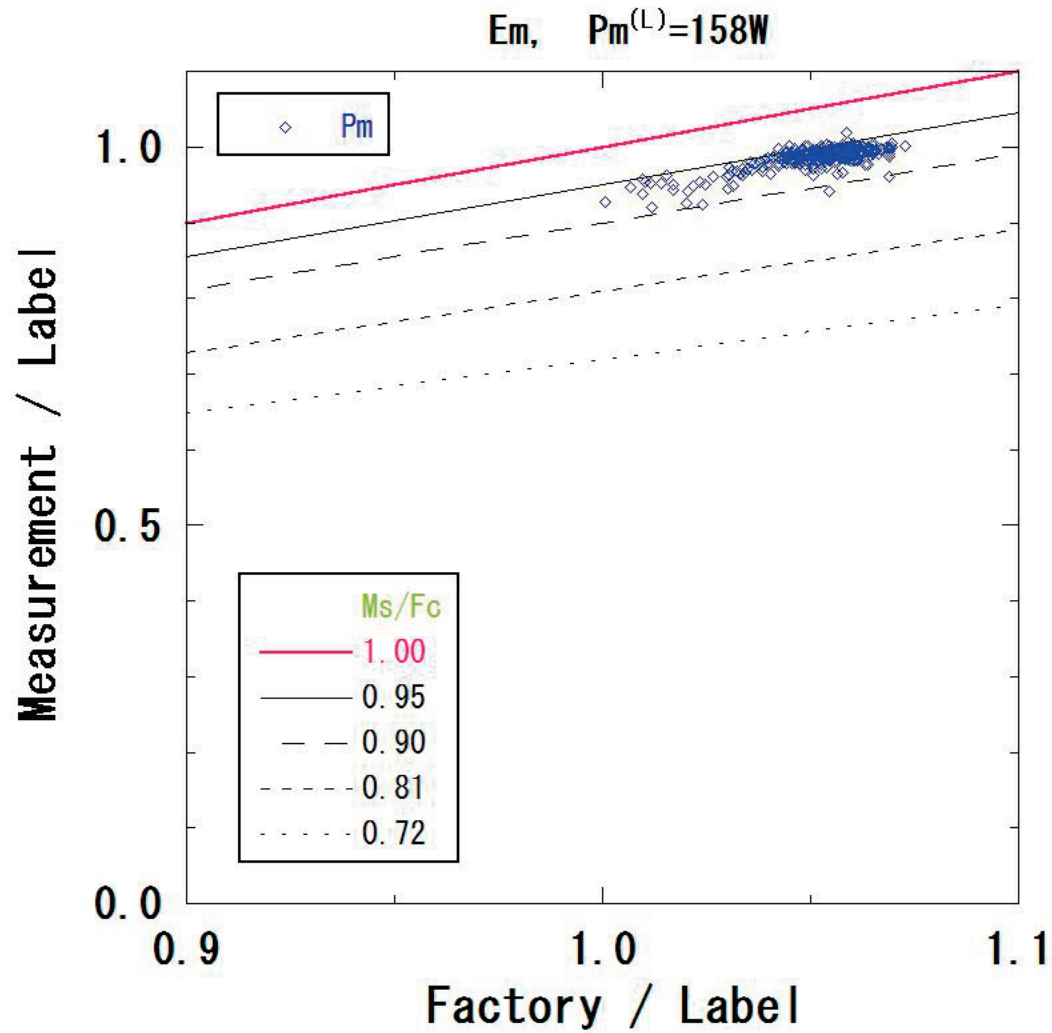
最大出力

E社・多結晶 Si

- ・ 外観的不具合は特になし
- ・ 347枚 中でホットセルを有するモジュール 7枚 が観察されている
 - セル割れによる電流不足に起因した逆バイアス電圧の印加

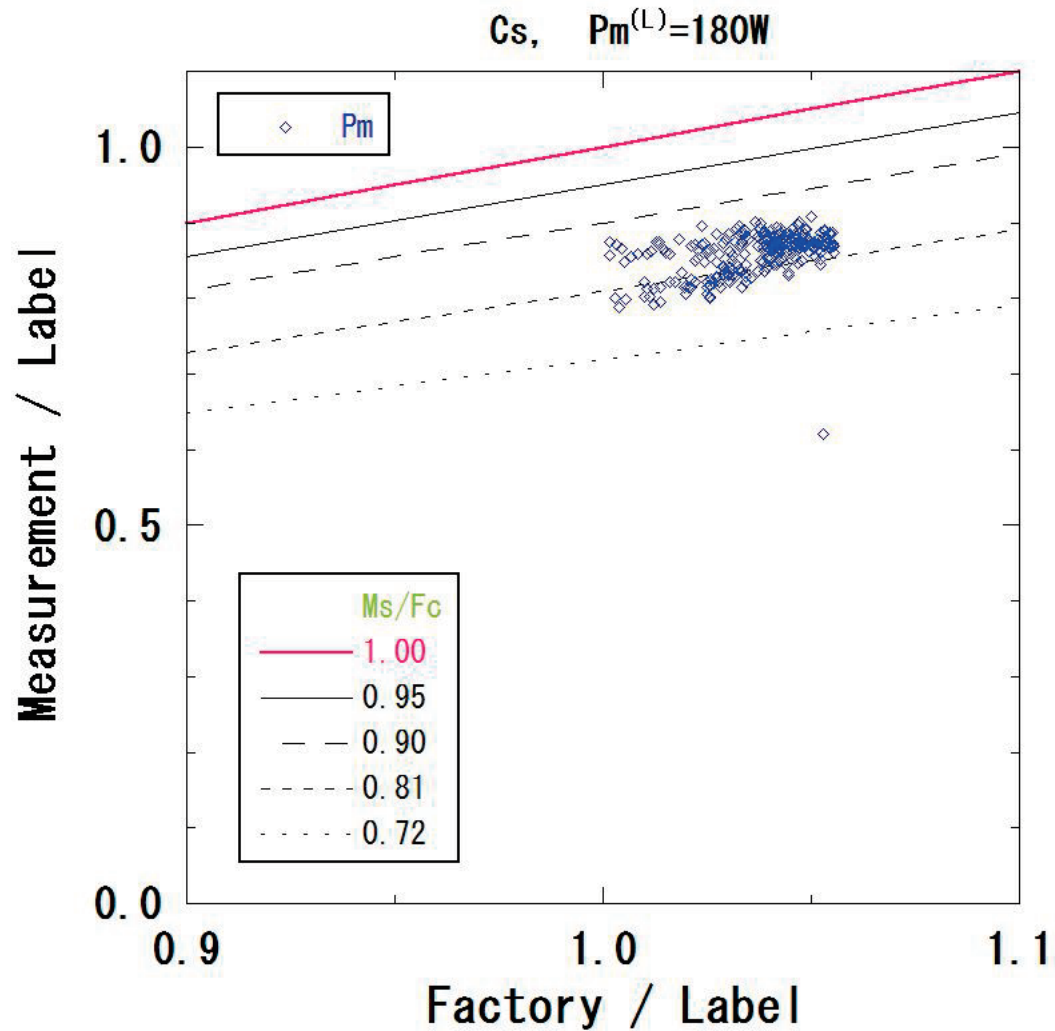
最大出力

C社・単結晶 Si

- ・ EVA—セル間の剥離 (D_{EC})
 - フレームおよび端子箱の近傍のセルのみ

- ・ フレーム, 端子箱, およびBS裂傷部の近傍以外のEVAの黄変
- ・ その他
 - 以前にホットセルだった箇所を含むクラスタでストリング断線
 - ホットセル: セル割れ や セル特性 に起因する電流不足による逆バイアス電圧

- ・ 電氣的応答性に起因する測定誤差

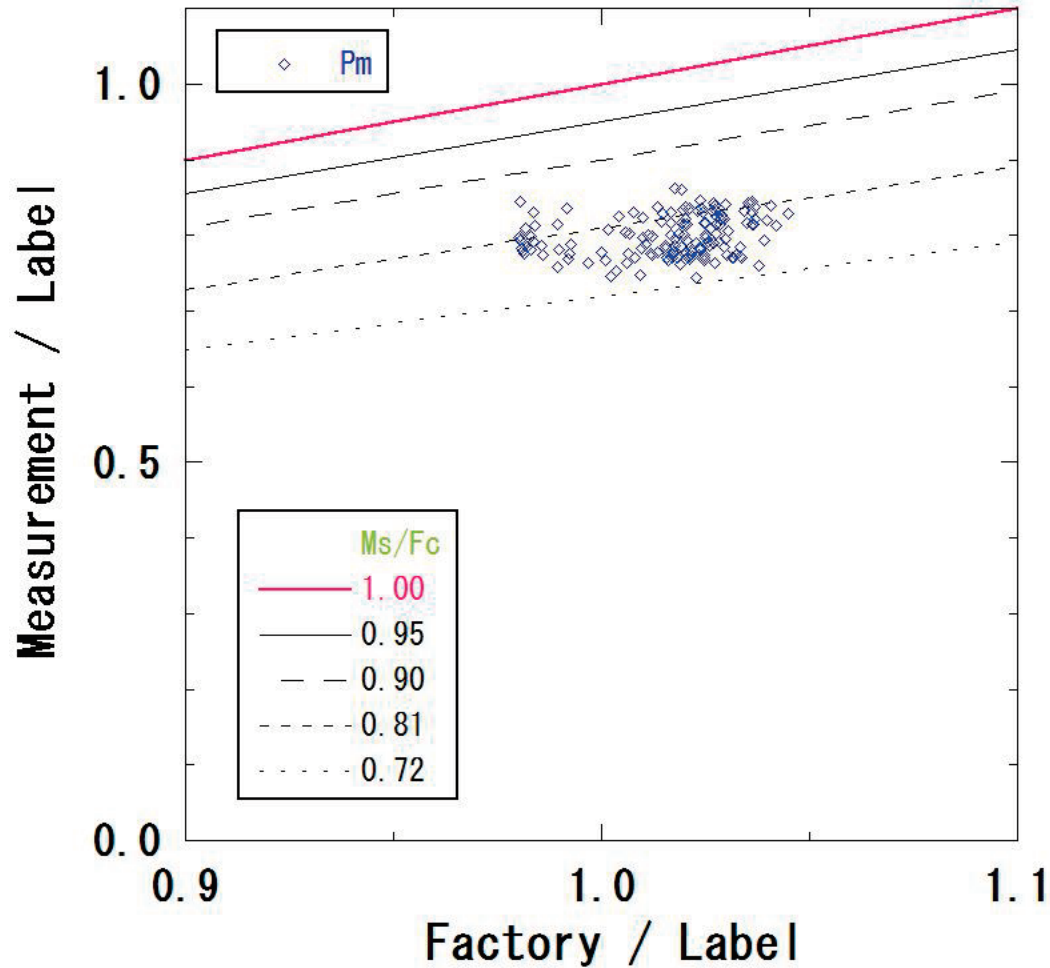
最大出力

L社・アモルファス Si

- ・剥離（薄膜－ガラス間？）：冬期の陰の影響によると考えられる
 - 4段配列の一番下段のさらに下端近傍のみ（北側，南側ともに）

- ・EL観察により剥離部分と電極が短絡している箇所が観察できていた

- ・155枚 中でモジュール内断線 3枚 が観察されている
 - I-V測定も，EL測定も実施できなかった
 - 断線箇所の詳細はまだ調査していない

- ・屋内の順電流サーモグラフィである特定箇所の発熱が 多数枚 観察されている

- ・ **スペクトルミスマッチによる測定誤差**
