## 「コアテーマ1 長期曝露モジュールの詳細調査」

### I. はじめに

## II-2. 調査対象モジュール

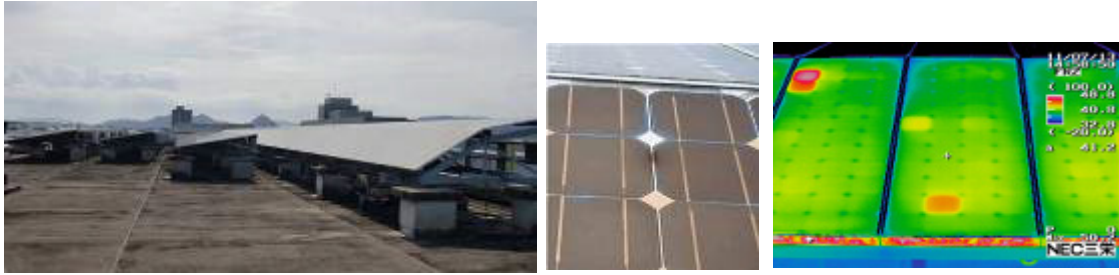
産総研四国センターの建屋屋上には、B 社製単結晶モジュール 720 台、47.52 kW の発電システムが稼動している。これは 1985 年に愛媛県西条市に設置されたものの一部が 1994 年に移設されたものである。途中 1990 年～1994 年まで一時倉庫で保管されていた可能性があり、合計約 22 年間（最大で 27 年間）曝露されていると考えられる。720 台の中から取外しモジュールを選定するため、稼動中のモジュールの外観検査と、熱画像測定を実施した。全てのモジュールの受光面には黄変が観られ、約 1/3 のモジュールには端子箱裏に焦げのような異常が観られた。また熱画像測定でも一部のモジュールにホットスポットが認められた。図 II-2-1-1 に曝露モジュールの外観、黄変と端子箱裏の焦げの異常、熱画像を示す。取り外しモジュールとして、熱画像で発熱が観られたモジュール 1 台、端子箱裏に焦げがあり熱画像に異常がないモジュール 1 台、システム電圧が高い位置のモジュール 2 台、システム電圧が低い位置のモジュール 2 台を選定した。産総研四国センターでは同型式の未曝露モジュールが保管されていたので、この 1 台を併せて合計 7 台のモジュールを調査する。

図 II-2-1-1. 産総研四国センターの曝露モジュール (左) 黄変と端子箱裏の焦げ (中央) 発熱異常のモジュール (右)

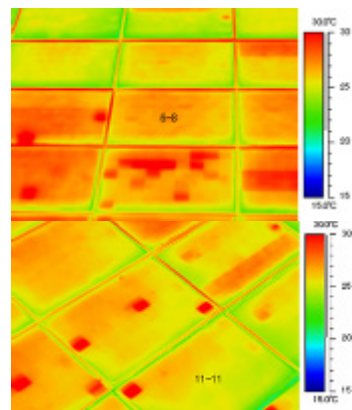
図 II-2-2-2. 発熱異常のモジュールの例

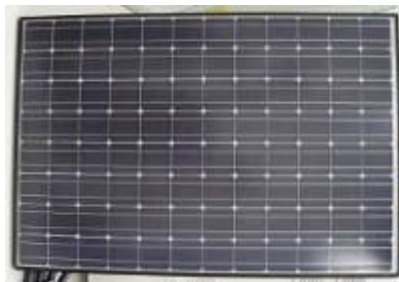
外観上の異常は、受光面、バックシート面ともに見られなかった。外観の一例を図Ⅱ-3-1-1に示す。

図Ⅱ-3-1-1. c2-03 モジュールの外観写真

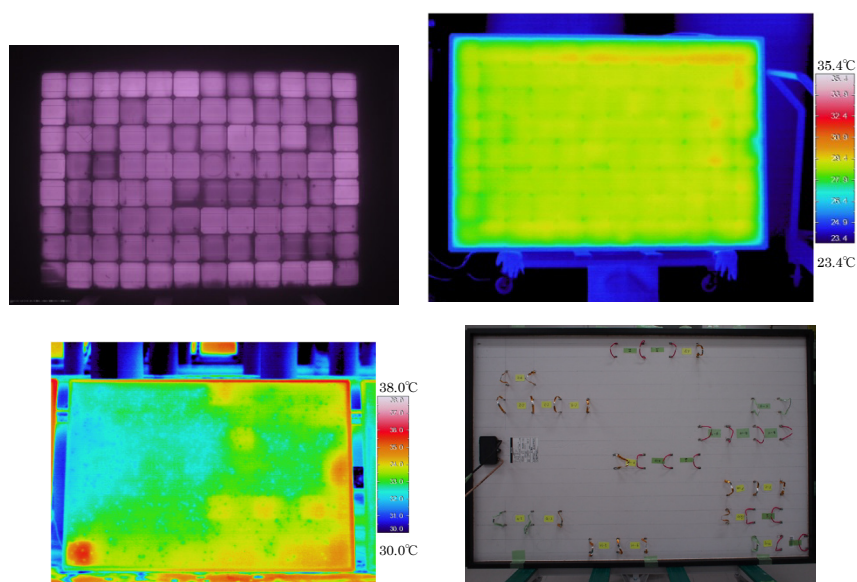
図Ⅱ-3-1-8. モジュール c2-03-1007 の EL 像、熱画像 2 種と個別電極を付けたモジュール裏面の写真

モジュール c2-03-1007 の EL 像、熱画像 2 種と個別電極を付けたモジュール裏面の写真を図Ⅱ-3-1-8 に示す。出力低下は 9 年間で 13.3% である。定格は表Ⅱ-3-1-3 に示した。測

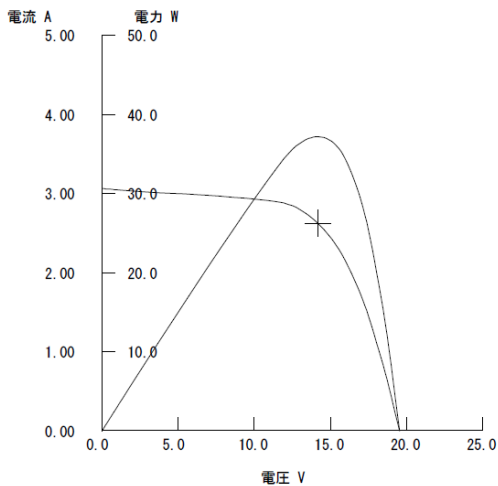
$P_{max}$  は平均 16.1%劣化していた。 $\Delta P_{max}$  は  $\Delta V_{pm}$ 、 $\Delta I_{pm}$  と相関性が高い。

図 II-3-2-3.  $P_{max}$  が最も低いモジュール (c2-01-289) の I-V カーブ (左)

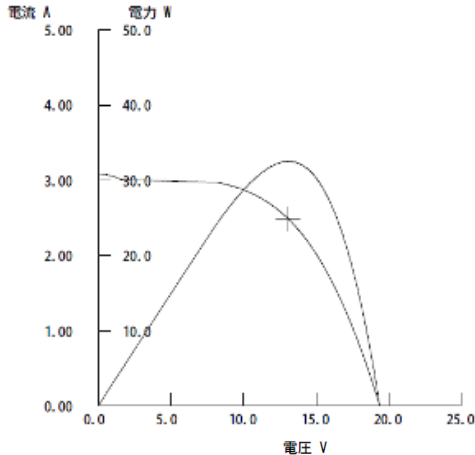
$\Delta P_{max}$  は 17-19 年曝露で-20.5%であった。 $\Delta P_{max}$  は  $\Delta V_{pm}$ 、 $\Delta I_{pm}$  と相関性が高い。六甲曝露品と同様結果であった。I-V カーブに関しは、 $I_{sc}$  付近に特徴的な変化点があったがこの現象はこのモジュールのみで、全体で見られるものではなかった。

図 II-3-2-5.  $P_{max}$  が最も低いモジュール (c2-01-1078) の I-V カーブ (左)

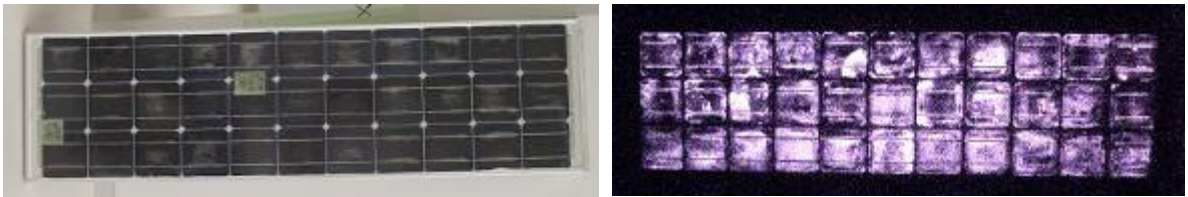
図 II-3-2-6.  $P_{max}$  が最も低いモジュール (c2-01-1087) の外観画像と EL 画像

EL 画像に黒く発光していない部分が多いモジュールほど  $P_{max}$  が低い特徴があった。この EL 画像では見えにくいですが、全体的に見るとタブ線の間が暗い傾向があった。

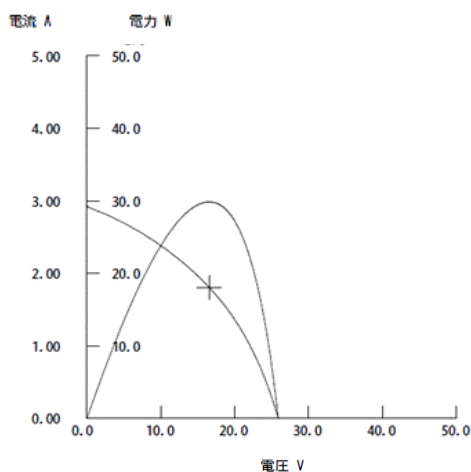
$\Delta P_{max}$  は 17-19 年曝露で-25.43%と同曝露期間の c2-01 (宮古島) と比較して高い値を示した。定格値に関して  $P_{max}$ 、 $I_{pm}$ 、 $V_{pm}$  の記載しかなく  $I_{pm}$ 、 $V_{pm}$  に関してのみ相関調査を行った。 $\Delta P_{max}$  は  $\Delta V_{pm}$ 、 $\Delta I_{pm}$  とともに相関性が高い結果を得た。I-V カーブは特徴的な曲線を示した。

図 II-3-2-7.  $P_{max}$  が最も低いモジュール (c2-11-1070) の I-V カーブ (左)

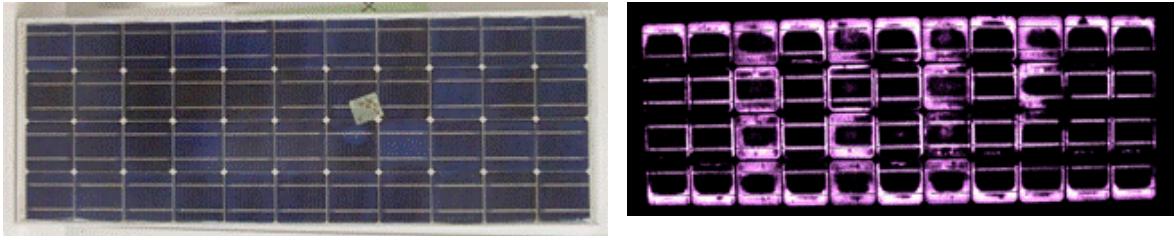
EL 画像で黒い部分が多いほど Pmax が低い傾向であった。黒い部分はタブ線の間で発生している傾向がある。c2-01（宮古島）と比較してこの黒い部分が多い。Pmax が最も低いモジュールは特に顕著にこの現象が確認でき、今後詳細分析を行う。

図 II-3-2-8. Pmax が最も低いモジュール（c2-11-1070）の外観画像と EL 画像

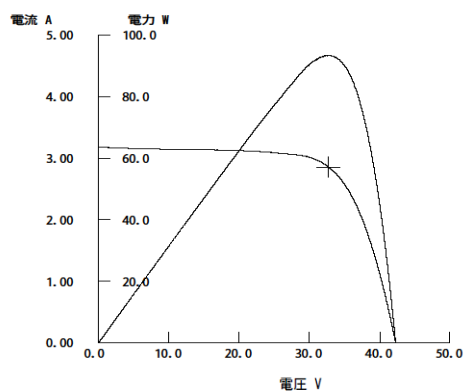
定格値が Pmax のみのため相関解析ができていない。Pmax の平均低下率は 5.65%であった。

図 II-3-2-9. Pmax が最も低いモジュール（c2-12-1083）の I-V カーブ（左）

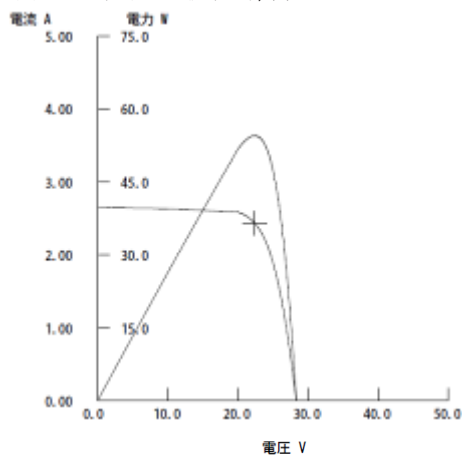
N数が6と少ないが、 $\Delta P_{max}$ は $\Delta V_{pm}$ 、 $\Delta I_{pm}$ と相関性が高い結果を得た。 $\Delta V_{oc}$ に関して相関係数は高いが、傾きが小さく相関性は低いと考えられる。 $P_{max}$ の平均低下率は14.4%であった。

図II-3-2-11. Pmaxが最も低いモジュール (c2-13-1115) のI-Vカーブ (左)

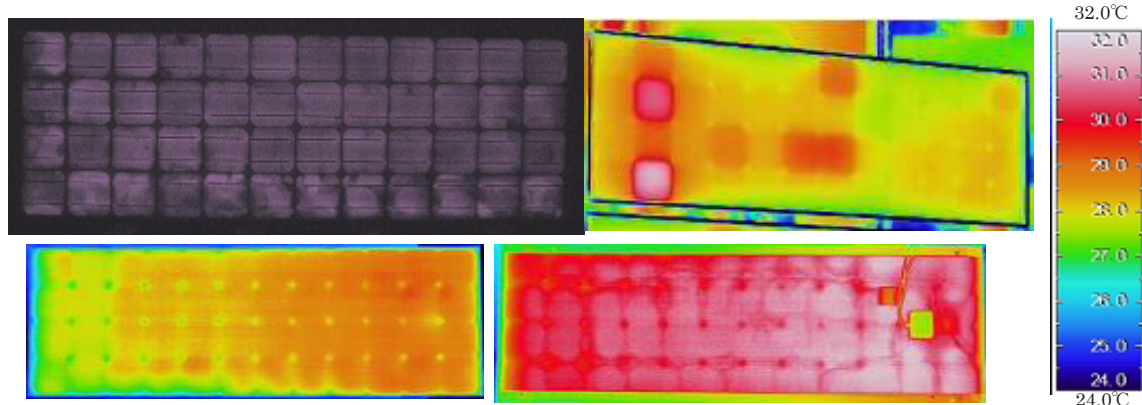
図II-3-2-12. Pmaxが最も低いモジュール (c2-13-1115) のEL画像 (左上)、Isc熱画像 (右上)、順方向熱画像ガラス面 (左下)、バックシート面 (右下)

$I_{pm}$ 相当電流でEL画像を撮影しているが非常に暗い。明るさコントラストを上げて確認すると黒い部分があるセルが一部に存在することがわかった。ホットスポットが発生していたモジュールを選定したが、選定品以外も全モジュールにホットスポットが確認され

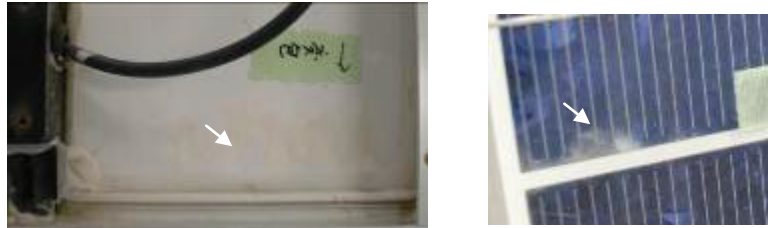
外観観察について、c2-02 については異常が皆無であった。c2-06 では受光面から見て端子箱の位置に若干の変色が観られた。c2-08a では一部のモジュールのバックシートに僅かなキズがあり、c2-08b では、図 II-3-3-2 に示すように、バックシートに雨水が溜まってできたような変色と一部セルに僅かな変色が観られた。

図 II-3-3-2. c2-08b の外観異常

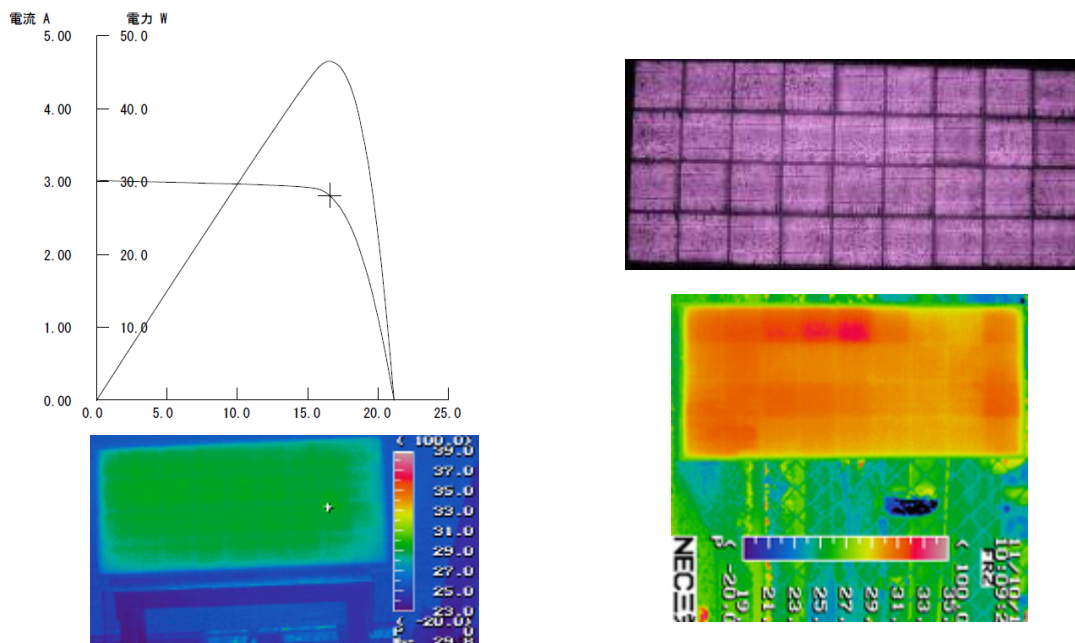
図II-3-3-6. 劣化が小さい c2-02 モジュールの I-V 曲線 (左上)、EL 画像 (右上)、順方向熱画像 (左下)、Isc 熱画像 (右下)

暗現象や順方向熱画像における発熱が起こったと考えられる。EL 明暗は劣化したこの型式モジュール全てに観られた現象である。Isc 熱画像では劣化大小に関わらず同程度の発熱が観測されたが、劣化との関係については今後検討する。

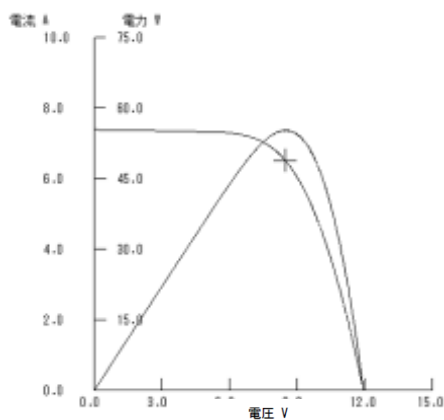
図 II-3-3-8. 劣化の小さい c2-06 モジュールの I-V 曲線、EL 画像

c2-06 モジュールでも c2-02 モジュールと同様の EL 画像の明暗現象が、4 台のモジュール全てに観られた。この型式も配線異常による劣化が要因と考えられる。また、図 II-3-3-7 右図に白丸で示すように、c2-06-1022 モジュールにはセル割れが起きていた。調査モジュール 4 台中 2 台にセル割れが確認されており、これも出力低下の要因である事が推測される。

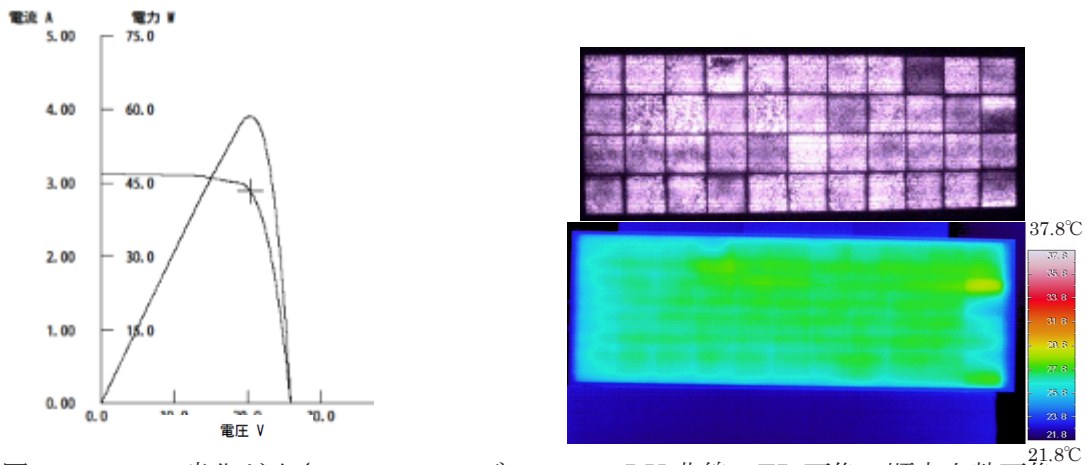
図II-3-3-9に出力低下が大きいc2-08a-1037モジュール(11.7%低下)、図II-3-3-10に出力低下が小さいc2-08a-1035モジュール(6.7%低下)のI-V曲線、EL画像、順方向熱画像を示す。劣化率の大きいモジュールにはc2-02やc2-06と同様なEL明暗現象が観られた。順方向熱画像においてもEL明暗箇所に沿った発熱が現れている。またc2-08a-1037には一箇所強い発熱があった。今後詳細を分析する予定である。

図II-3-3-10. 劣化が小さいc2-08aモジュールのI-V曲線、EL画像、順方向熱画像

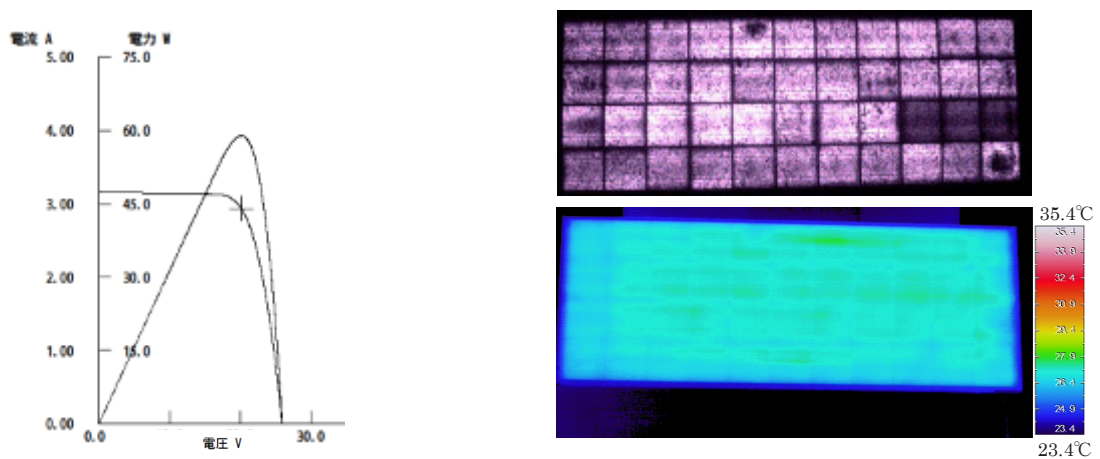
図II-3-3-11 に出力低下が大きい c2-08b-1042 モジュール (8.4%低下)、図II-3-3-12 に出力低下が小さい c2-08b-1044 モジュール (6.1%低下) の I-V 曲線、EL 画像、順方向熱画像を示す。この型式も一部に EL 明暗現象が観られており、劣化因子として配線異常が挙げられると考える。一方でこの型式の EL 画像にはセル全体が暗くなっていたり、セル中央部に暗部が生じていたりなど、他のモジュールには観られなかった現象もあるので、今後調査を進めたいと考える。

図II-3-3-12. 劣化が小さい c2-08b モジュールの I-V 曲線、EL 画像、順方向熱画像

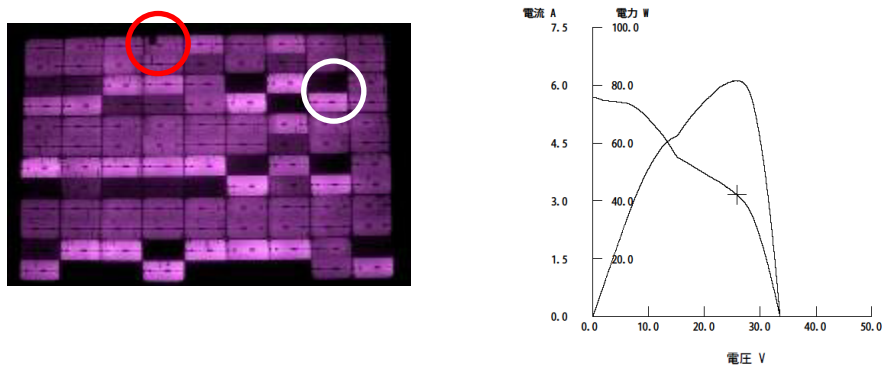
EL 画像検査により、全 3 モジュールにおいて、セル割れ (図 II-3-4-4 赤丸部位) および同一セル内での暗化と発光強度の増加が確認された (図 II-3-4-4 白丸部位)。これは配線不良によるセル片側への電流集中によるものだと考えられ、I-V カーブからは、バイパスダイオードの作動が確認され、EL 暗部の多いストリングスにおける直列抵抗増加が予想される。

図 II-3-4-4. EL 画像および I-V カーブ

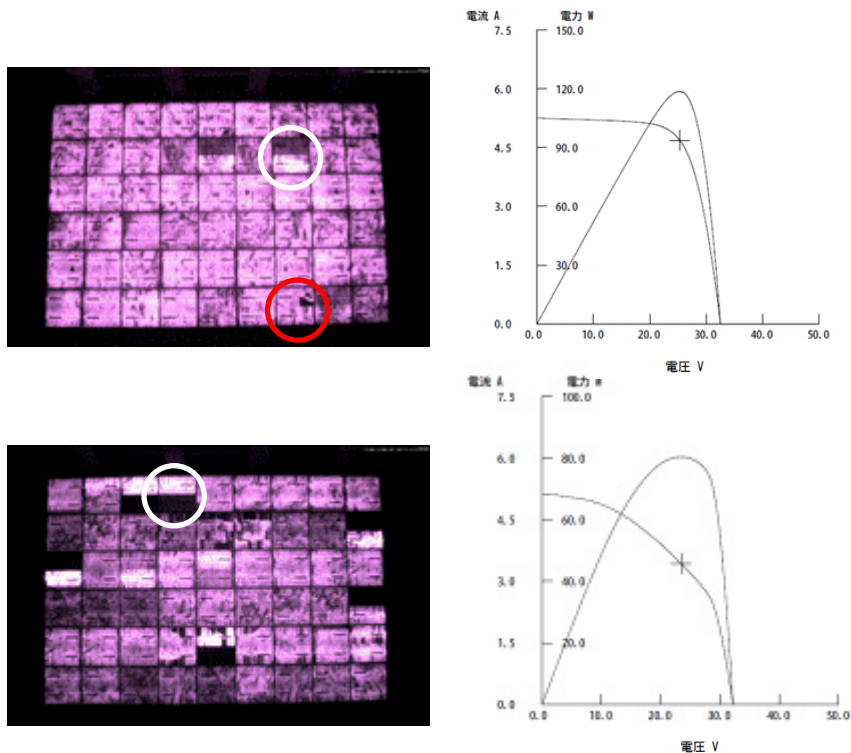
EL 画像検査により、約半数のモジュールでセル割れ (図 II-3-4-5 赤丸部位) が確認された。また、同一セル内での暗化と発光強度の増加が確認され、このようなセルが多いほど  $P_{max}$  低下が大きいことが確認された (図 II-3-4-5 白丸部位)。このような暗化および発光強度の増加は、配線不良によるセル片側への電流集中によるものだと考えられる。

図 II-3-4-5. EL 画像および I-V カーブ

(上)  $P_{max}$  低下の小さいモジュール (下)  $P_{max}$  低下の大きいモジュール

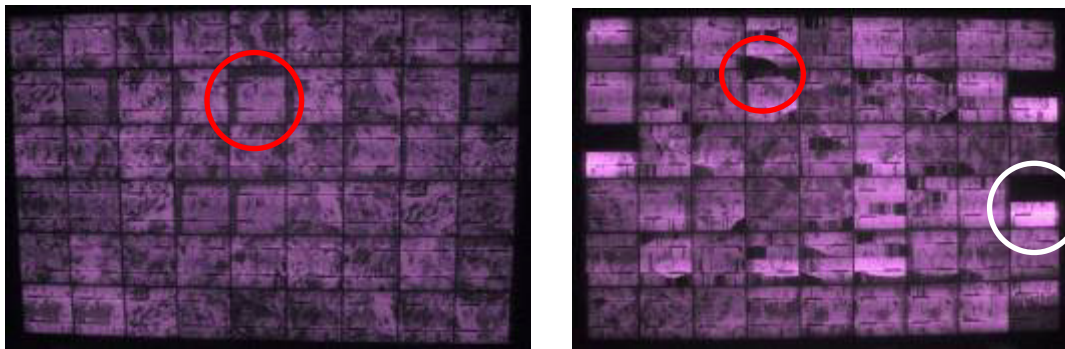
図Ⅱ-3-4-9. EL 画像 (左) 未曝露モジュール (右) 曝露モジュール

未曝露モジュールでは、図Ⅱ-3-4-9 左図の赤丸部位に示すような、セルの割れが原因と考えられる一部が暗化した EL 画像が、多数のモジュールで確認できた。右図の曝露モジュールでも、赤丸部位に示すセル割れが原因と考えられる EL 画像の暗化が、多数のモジュールで確認できた。また、図Ⅱ-3-4-9 右図の白丸部位に示すような、セルの片側のみが暗化し、他方の発光が強くなっている EL 画像も確認できた。これは、2 並列の配線の内、片方で接続不良を生じたためと考えられ、接続不良を生じた側では電流が流れないため暗化し、他方は電流が集中することで発光が強くなる。モジュール内において、これらの原因で暗化したと考えられるセルの数は、未曝露モジュールより曝露モジュールの方が圧倒的に多く、暗化しているセルの数の増加に従って、Pmax は著しく低下する傾向であった。図Ⅱ-3-4-10 に示す I-V カーブも、曝露品は未曝露品に比べてなだらかな曲線であり、FF 値も低い値であった。

本型式のモジュールでは、未曝露品においてもセル割れや配線不良を有していた。曝露モジュールでは、それらが著しく増加することで発電量の低下につながっていると確認された。配線工程が自動化へ移行された時期と重なり、配線接続工程での不良が発生したものととも考えられる。

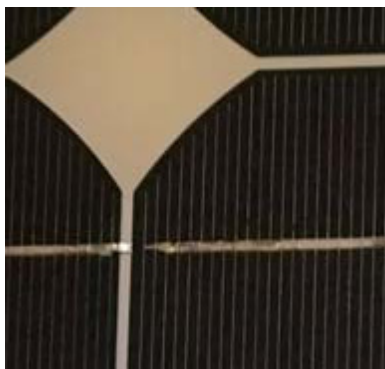
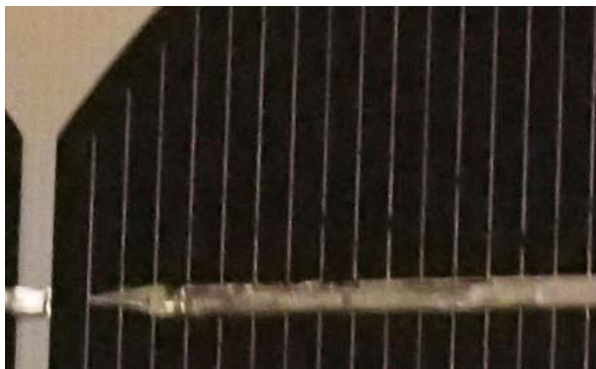
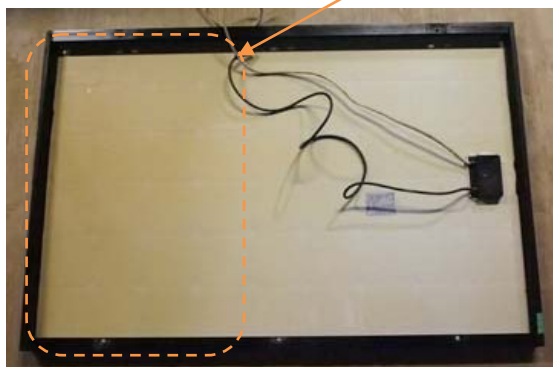
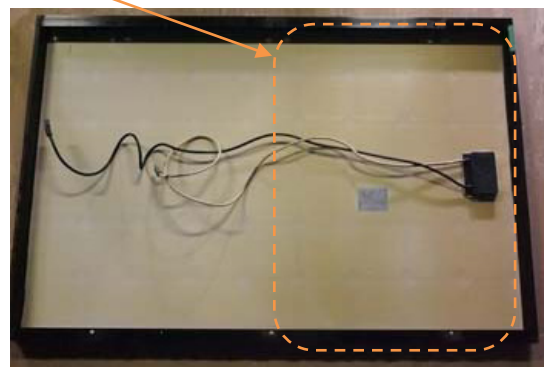
図 II-3-4-11. c2-18 の外観 バックシートの黄変色

その他、バックシートに傷が確認されたが経年劣化によるものかどうかは判断できなかった。但し、バックシートに大きさ 1mm 程度の穴が開いている状態が散見され、その裏側（受光面）の箇所については黄変が少ないという現象が数例見られた。穴開きと黄変には何らかの因果関係がある可能性があるが、詳細は不明である。

封止材の黄変色

フィンガー電極のかすれ

黄変色が著しい部分

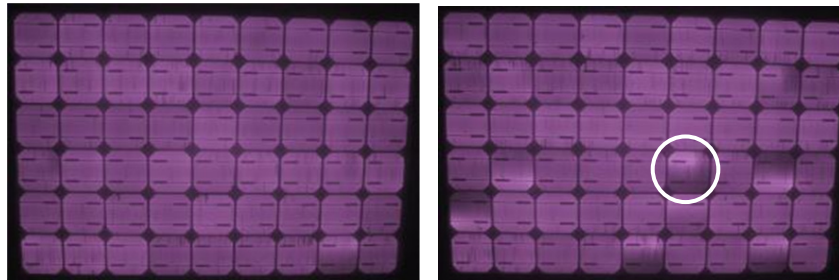
図 II-3-4-14. EL 画像 (左) 出力低下最小品 (右) 出力低下最大品

上 2 並列の配線の内、片方で接続不良を生じたため、接続不良を生じた側では電流が流れ難いため暗化し、他方は電流が集中することで発光が強くなったと考えられる。

Pmax の値が小さなモジュールほど、同一モジュール内においてこのように暗化したセルの数は多く、出力低下の要因の一つと考えられる。同様の傾向は、c2-04、c2-05、c2-17 でも見受けられた。

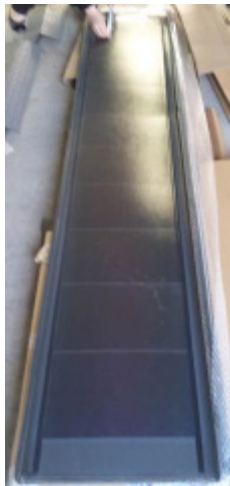
図 II-3-5-1. c2-07 モジュールの外観写真

全モジュールで汚れと思われる外周部の変色が見られたが、それ以外の大きな外観変化はみられなかった。外観の一例を図 II-3-5-1 に示す。

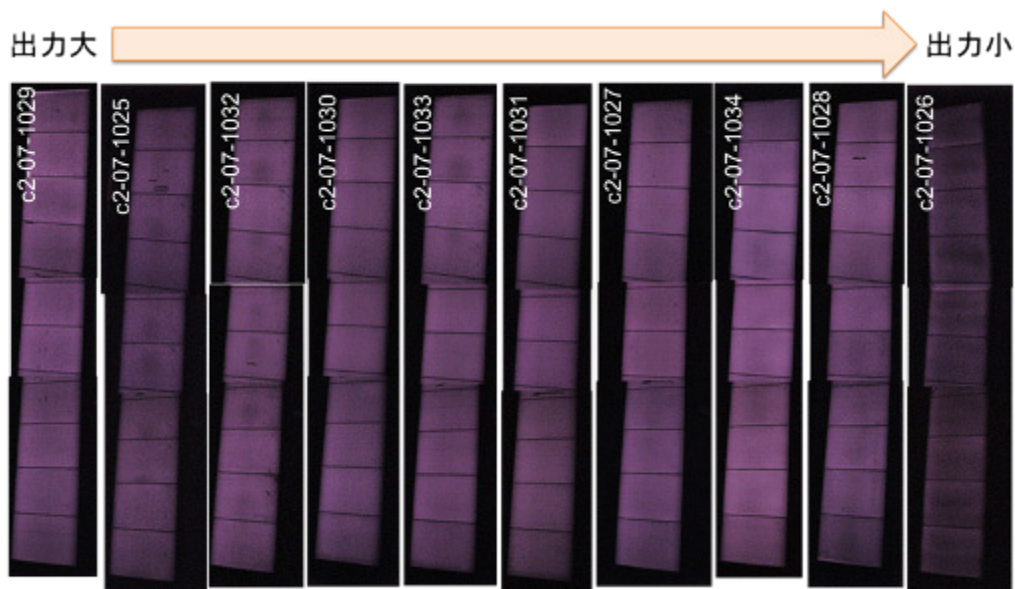
図 II-3-5-5. EL 画像

全モジュールの EL 画像を図 II-3-5-5 に示す。なお、モジュールのサイズの関係で 1 回の測定にてモジュール全体が測定できなかったため、3 箇所に分けて測定し、得られた画像を 1 つのモジュールとして合成した。出力が最も小さい c2-07-1026 は、極端に EL 画像が暗いことが分かるが、それ以外のモジュールに関しては明暗と出力の相関はないように見える。

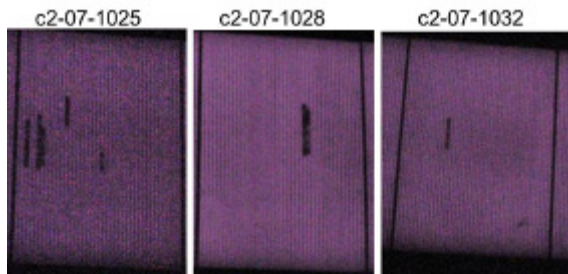
図Ⅱ-3-5-6. 配線に沿った暗部の EL 画像

また、図Ⅱ-3-5-6 のとおり、3 台のモジュールで配線に沿った暗部が確認され、配線の接続不良によるものと推測される。なお、図Ⅱ-3-5-7 のとおり、暗部が確認されたモジュールが必ずしも出力に影響を与えているとは言えなかった。

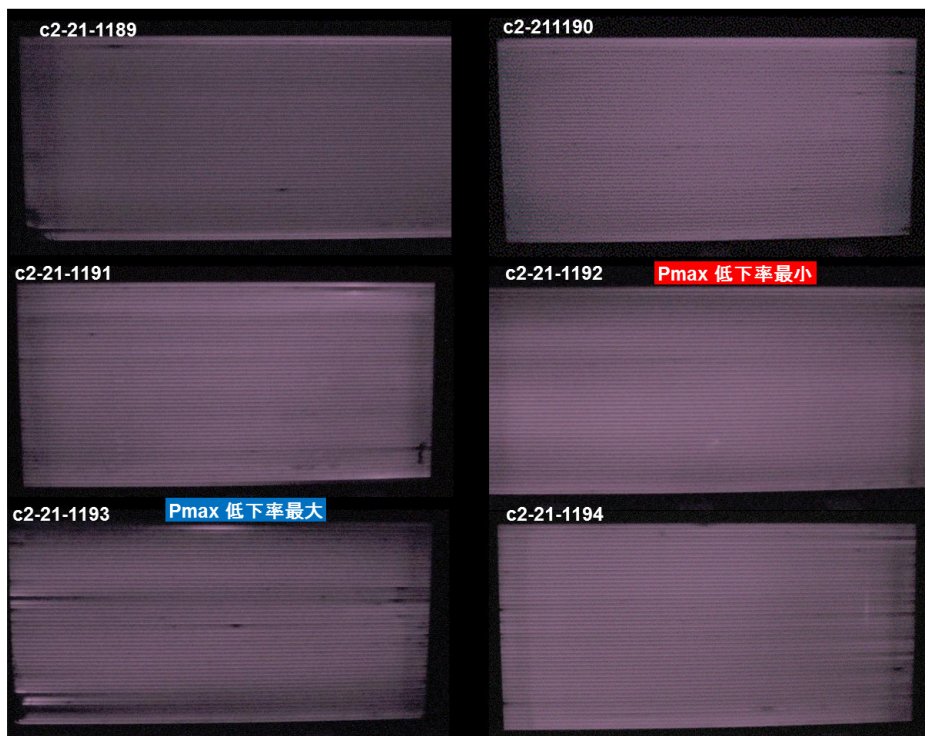
図 II-3-6-3. EL 画像 (シングルハーフ)

図 II-3-6-3 に EL 画像、図 II-3-6-4 に熱画像の結果を示す。最も Pmax 低下が小さかった c2-21-1192 は、EL 画像において他のモジュールと比較し暗部が少ないことがわかる。一方、最も Pmax 低下が大きかった c2-21-1193 は、EL 画像において他のモジュールと比較して暗部の面積が大きく、さらに熱画像では EL で暗部の箇所の温度が局所的に高くなっていることがわかる。これらの結果より、直列抵抗起因のモードが推測される。本型式に関してはレイアウト情報が不明であるが、c2-21-1193 は例えばレイアウト的に劣化が起きやすい位置に設置されていた等の可能性も考えられる。

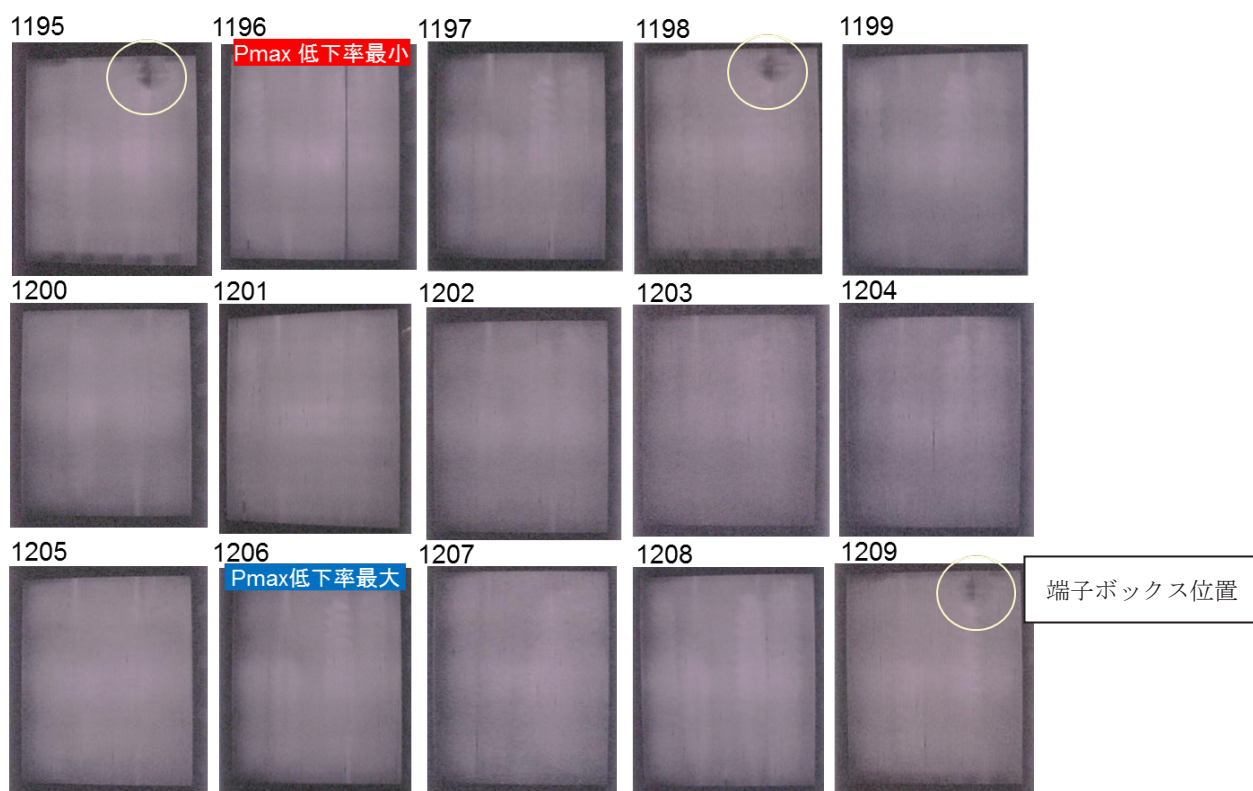
図 II-3-6-5. 熱画像結果 (シングルレギュラー)

図 II-3-6-5 に EL 画像を示す (EL 画像は実際に設置されているレイアウト通りに配置)。本型式に関しては、Pmax と EL には明確な相関は見られなかったが、数枚のモジュールで端子ボックス位置に暗部が確認された。この EL 暗部は DH 試験による端子ボックス周りの EL 暗部の画像と類似していることより、本モジュールに関しては端子ボックスから水分浸入が起こっていることが推測される。

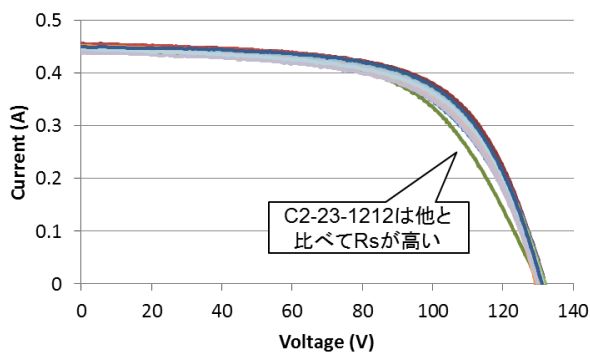
図 II-3-6-6. I-V 曲線 (タンデムハーフ)

本型式に関しては図 II-3-6-6 に示すように、直列抵抗が増加していると思われる I-V 曲線が確認された (c2-23-1212)。このモジュールに関しては、熱画像で局所的に高温になっている箇所があり (図 II-3-6-7)、はんだ剥がれ等、配線的に高抵抗化していることが原因と考えられる。図 II-3-6-8 に EL 画像を示す (EL 画像は実際に設置されているレイアウト通りに配置)。レイアウト依存と思われる暗部 (黄色矢印) や局所的な暗部、クラックのような暗部等が見られたが、Pmax と EL 暗部との明確な相関は見られなかった。

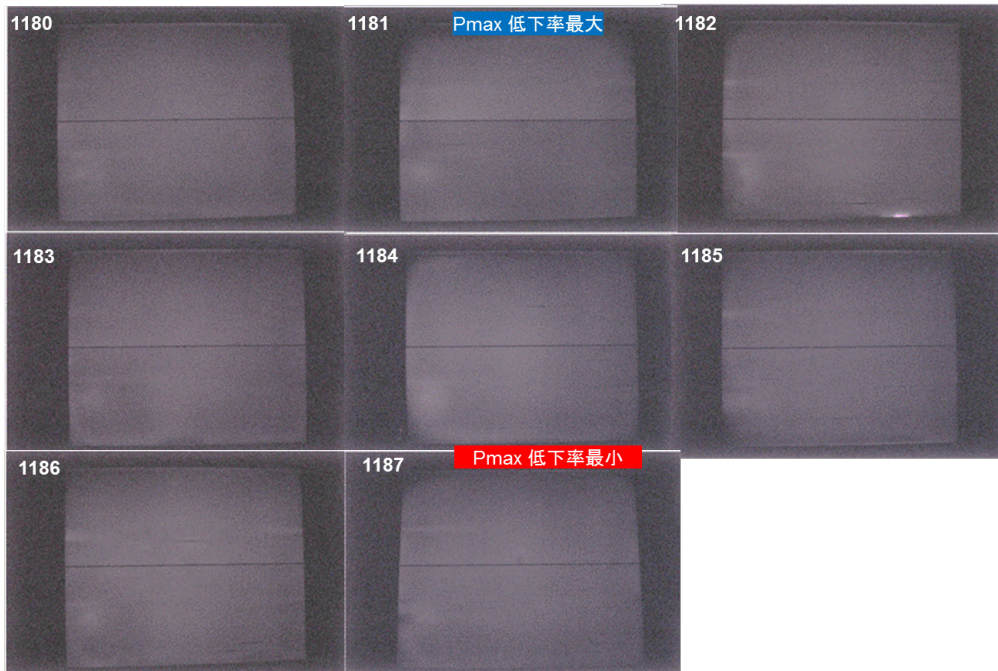
図 II-3-6-9. EL 画像 (タンデムレギュラー)

タンデムレギュラーモジュールに関しては、EL ならびに熱画像からは大きな特徴は確認できなかった(図Ⅱ-3-6-9、図Ⅱ-3-6-10)。なお、本型式に関しては、Pmax 低下率と Vpm 低下率に相関があり(R=0.91)、直列抵抗の増加が劣化要因の一つとして考えられる。本型式

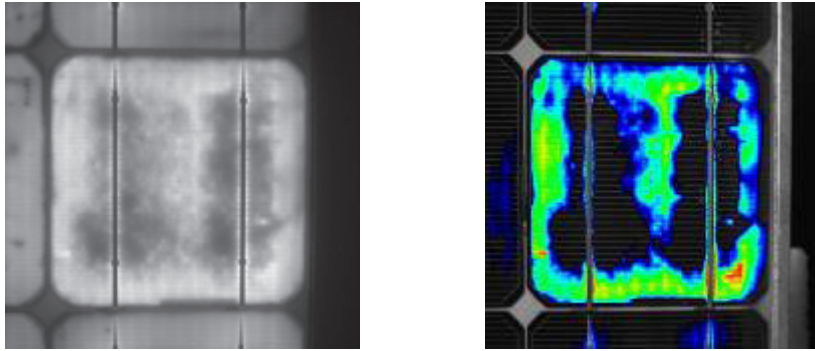
図Ⅱ-4-1-2. セル EL 像（左）、EL 像と外観写真を重ね合わせた写真（右）  
EL 像の明暗を強調するため色変換している。

図Ⅱ-4-1-2 はセルの EL 画像をセル外観写真に重ね合わせ、セルのどの部分が EL の輝度の大小と対応しているかを見たものである。EL 画像も輝度に応じて着色表示している。

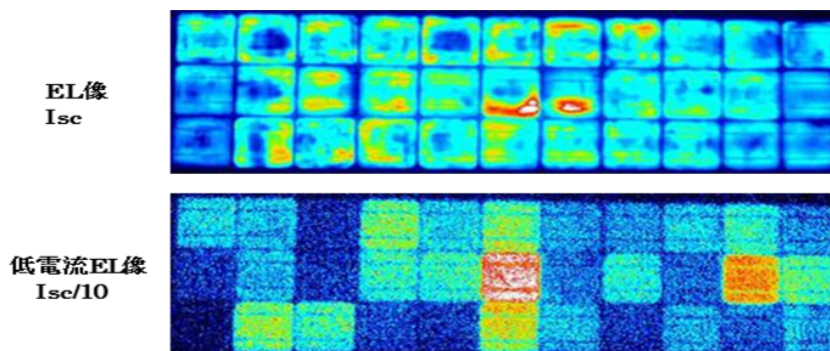
図Ⅱ-4-2-1. 低電流 EL 像によるシャント低下セルの検出

通常の EL 像は短絡電流  $I_{sc}$  に近い電流を順方向に流して発光を観察する。流す電流を減らしていくと、各セルの輝度は減少する。しかし各セルの輝度の減少は同じでなく、特に大きく輝度が減少するセルが存在する場合がある。そのセルにおける漏れ電流が多い（シャント抵抗の低下が大きい）ため、輝度の低下が大きくなると考えられ、シャント不良のセルを見つける方法として知られている。図Ⅱ-4-2-1 にその例を示す。Ⅱ-4-2-1 項に述べた各セルのシャント抵抗測定と併用することで、シャント劣化の状態が一望できることが期待される。

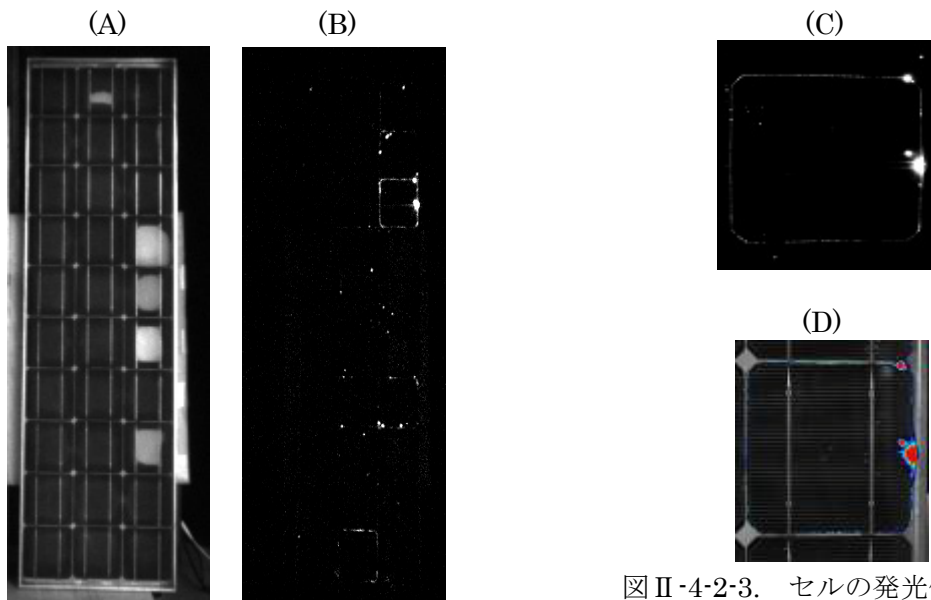
図 II-4-2-2. 外観(A)と逆バイアス EL 像(B)

半導体の pn 接合部に逆方向に電界を印加すると接合部の欠陥部に高い電界がかかり、発光することが知られている。半導体分野ではリーク発光とよばれて、不良解析に用いられている手法である。太陽電池では EL 像を観察する同じ光学系で、モジュールに印加する電界を反転させて観察することができるので、逆バイアス EL 像と呼んでいる<sup>2,3)</sup>。図 II-4-2-2 にモジュールに逆バイアスを印加して発光を観察した写真を示す。

さらに図 II-4-2-3 に一番明るく発光しているセルの拡大写真と、図 II-4-1-2 と同じように外観写真と重ね合わせて表示した像を示す。発光強度に応じた着色処理が施してある。発光は主にセル周辺とフィンガー電極の所で起こっている。モジュールの最初の状態が不明なので、経年的にこのような状態になったと断定できないのが現状である。次に述べる発熱の観察と併用することでシャント劣化の起こっている場所を知る有力な方法になる。

図 II-4-2-3. セルの発光像(C)と重ね合わせ画像(D)

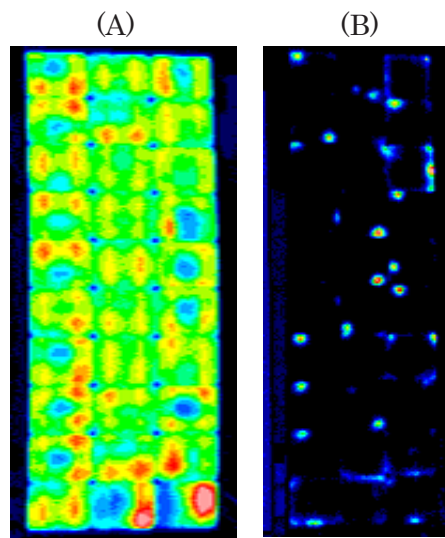
図II-4-2-4. 順バイアス発熱像(A)と逆バイアス発熱像(B)

接合部の電気特性が欠陥のため線形に近くなると、逆バイアス下で微弱な電流が流れるようになる。このような現象は発熱を伴うため赤外像として観察できる。図II-4-2-4に逆バイアスによる発熱像(B)を順バイアスによる発熱像(A)とともに示す。順バイアスの発熱は直列抵抗の増加現象の観察によく使われるものである。浜松ホトニクス製の太陽電池発熱解析装置は解像度・感度ともに高いためバスバー部分の発熱が鮮明な像となっている。ただしこの場合、発熱部が初期値からの出力低下に影響しているかどうかは不明である。

逆バイアスの発熱像(図II-4-2-4(B))は逆バイアス発光像(図II-4-2-2(B))と対比すべきものである。両者は同じではないが良く似た像になっている。発光部が更に劣化して発熱部になっていくという推定を裏付けているように見える。

今回の実験では、逆バイアスでの発熱・発光が多いセルはシャント抵抗が下がっているというところまでは確認できていない。セルレベルの観察は出来ておらず、逆バイアスはモジュール全体にかかっている。シャント抵抗の下がったセルでは印加電圧が低下しているはずである。セル単位で電極を取り出し、I-V特性・EL像と共に逆バイアスでの発光・発熱を同じ条件で観察することが必要である。また通常のELカメラ、赤外線カメラで接写することによって得られるデータと浜松ホトニクス製の装置でないととれないデータを見極める必要がある。

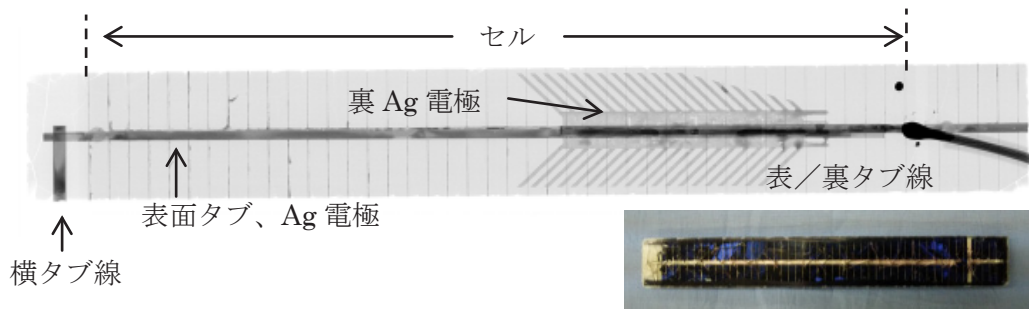
図 II-4-3-2. 分析サンプルの X 線透視画像（上）と外観画像（下）

-4-3-2 に示す。X 線透視画像では、原子番号の小さな材料（シリコンなど）は X 線を透過して見えなくなり、金属など原子番号の大きな材料が黒く見える。図 II-4-3-2 では、サンプル①全体（表面とウラ面）のタブ線及び Ag 電極構造を確認できる。参考のために分析したサンプルのウラ面電極構造の外観を図 II-4-3-3 に示した。裏面のバスバー電極の長さはセルの 1/3 程度で、矢羽のような構造をしており、X 線透視によりこの形状が明確に確認できた。

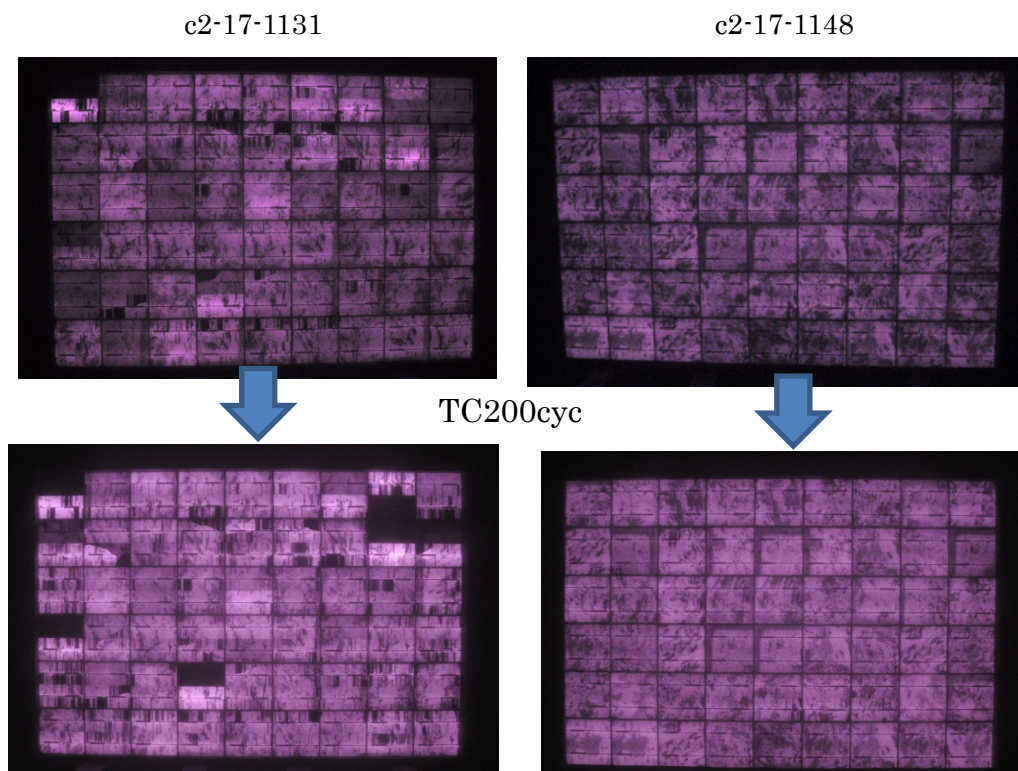
図Ⅱ-4-4-1. c2-17-1131 及び c2-17-1148 モジュールの TC200 前後における EL 画像

表 II-4-4-1 に c2-17-1131 と c2-17-1148 の TC 試験前後の I-V 特性を示す。Pmax の低下率は c2-17-1131 において 28.9%、c2-17-1148 においては 1%未満であった。c2-17-1131 では FF の低下が大きかった。図 II-4-4-1 には c2-17-1131 及び c2-17-1148 の TC 前後の EL 画像を示す。c2-17-1131 の EL 画像は TC200 試験後にはんだ接続劣化を示唆する明暗現象がみられた。一方 c2-17-1148 では変化がなかった。

c2-17-1131 は TC200 試験後に大きく劣化している一方で、同じ型式でも c2-17-1148 は TC 試験後もほとんど劣化がない。型式が同じでも必ずしも不良があるとは限らないのでこの結果は妥当と考えられる。しかし、c2-17-1131 は 14 年間の曝露後の劣化率は 10%程度と c2-17 型式の中では劣化が少ない方である。TC 試験で劣化が加速されたのが、初期不良に寄るものか経年劣化によるものか判断するのは難しい。しかし、いずれにせよほとんど不具合が内因した状態で、TC 試験を実施すると劣化が加速されることは示された。

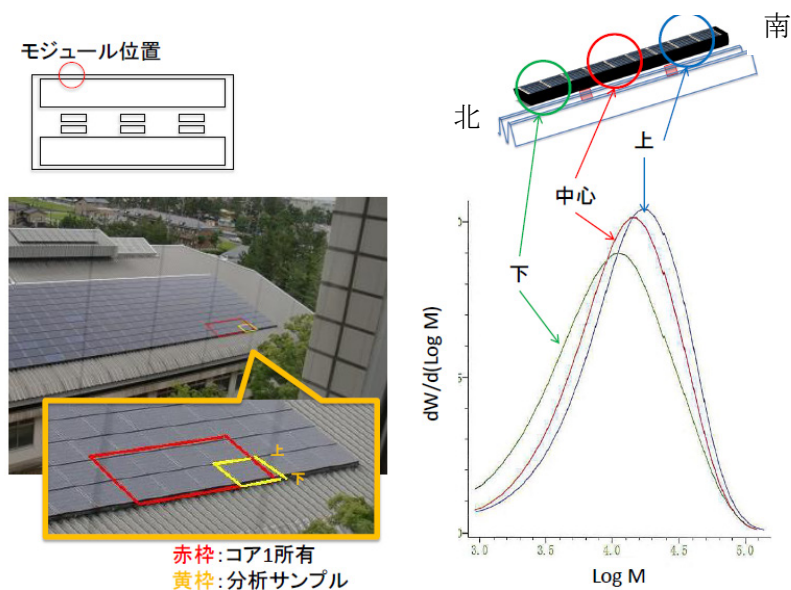
図Ⅲ-2-4-1. c2-17-1138 のモジュール設置位置 (黄色線) と GPC 分析結果

分子量分布測定の結果を表Ⅲ-2-4-1 に示す。まず、封止材側の白色層は未曝露品を含めて平均分子量値の差が小さく、初期からの分子量低下が少ないことが示唆された (赤枠内)。これは最外層透明フィルムに付与された蒸着膜による水蒸気バリア性によるものと推定される。一方、透明層の水準の一部では著しい分子量低下が見られた。システムの淵側 (c2-17-1138) では、さらにはそのモジュール内でも外側のほうが分子量低下が大きく (緑枠)、b\*の値とも対応していた (赤字)。

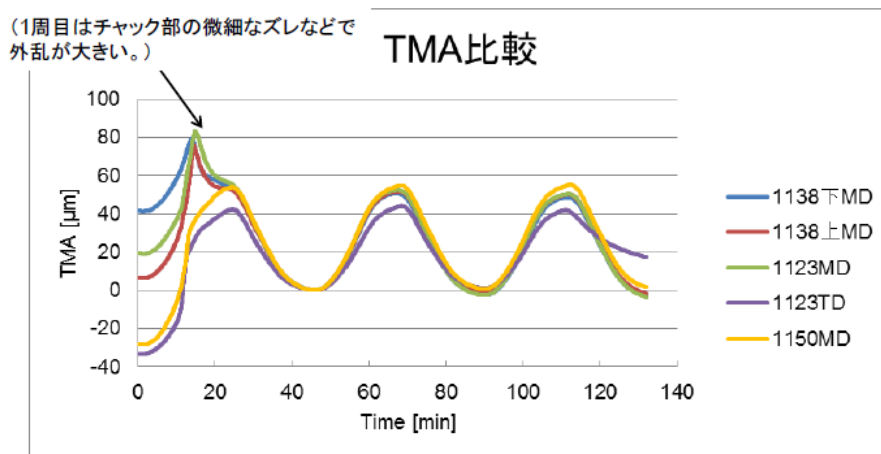
図Ⅲ-2-4-2. TMA 測定結果 (MD は Machine Direction の略でフィルムの流れ方向を TD は Transverse Direction の略でフィルム垂直方向を示す)

TMA 測定結果を図Ⅲ-2-4-2 に示す。モジュール長手方向をフィルム走行方向 (MD) と仮定している。横軸が時間、縦軸が昇温・降温過程に伴うサンプルの寸法変化量を示す。分子量低下が大きい水準 (c2-17-1138 下)、分子量低下が小さい水準 (c2-17-1138 上、c2-17-1123)、未曝露品 (c2-17-1150) について、概ね類似した寸法変化挙動を示していることが分かる。なお、フィルム幅方向 (TD 方向) については c2-17-1123 において MD 方向と比較しているが、MD 対比で寸法変化量が小さいことが示唆された。これは製膜プロセスに起因するフィルムの配向 (異方性) を示している。

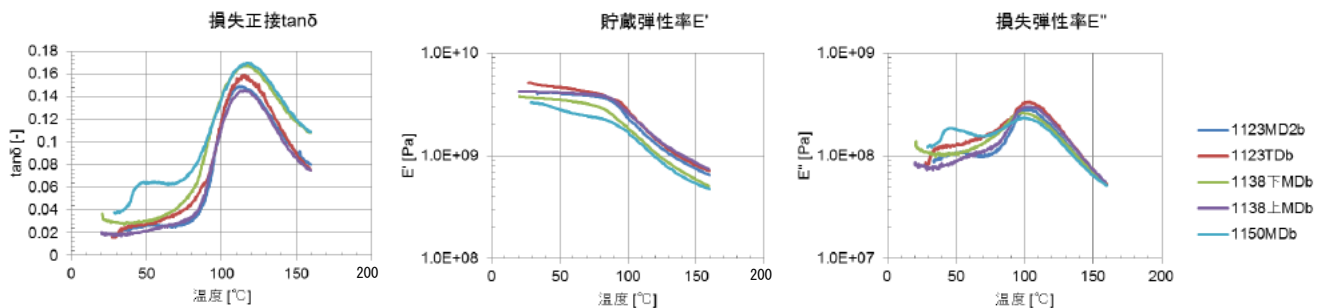
図Ⅲ-2-4-3. DMA 測定結果

次に DMA 測定結果を図Ⅲ-2-4-3 に示す。E' (貯蔵弾性率) が弾性項、E'' (損失弾性率) が粘性項を示し、その比をとった  $\tan \delta$  でモルホロジーの転移点を議論する。各水準について 100°C 付近に転移点が見られ、これは典型的な PET フィルムの  $\alpha$  分散 (ガラス転移) に相当する。このガラス転移点が各水準で概ね一致していたことから、PET 分子鎖が形成するモルホロジーの破壊は起こっておらず、PET フィルムとしての面方向の力学挙動を十分保持していることが確認された。

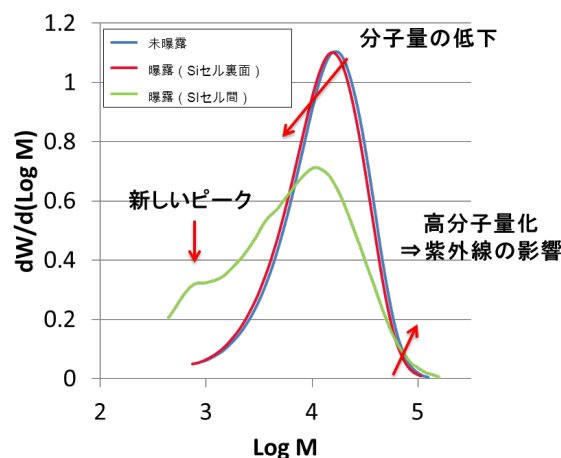
図III-2-4-5. GPC 分析結果

図III-2-4-4 に示すように、遮光されていない部分のみバックシートの黄変が確認された。ポリマー部材の劣化について分子量分布測定により詳細な分析を実施した。分析対象は、未曝露品、14年曝露品の Si セル裏面（遮光部）および Si セル間（非遮光部）である。Si セル間のサンプルについては、黄変が確認された表層のみを削り取って分析サンプルとした。図III-2-4-5 に GPC の結果を示したが、黄変が確認された Si セル間に関して大きな劣化が確認された。この結果より、顕著な分子量低下が Si セル間にのみ確認され、同じ曝露品でも Si セル裏面では未曝露と変わらない結果が得られた。なお、FT-IR の結果からも基材ポリマーの PET の劣化が確認されており、これらの結果から本型式のモジュールでは、封止材側のバックシートが紫外線の影響を受けて劣化していることが確認された。

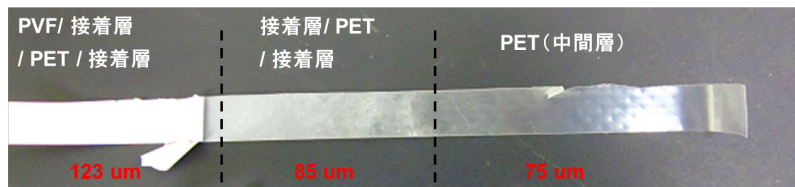
図Ⅲ-2-4-6. 剥離サンプルの外観

図Ⅲ-2-4-6 に示す曝露品の膜厚測定から、中間層 PET は 75 μm であることが分かった。外観検査結果では、クラックや剥離は確認されなかったが、19 年曝露品では PVF 層表面に僅かなチョーキングを確認した。同一部材、および同一構成の比較サンプルを作製し、各種分析を行った結果を表Ⅲ-2-4-2、表Ⅲ-2-4-3、および図Ⅲ-2-4-7 に示した。これらの結果より、高温多湿環境である宮古島での 19 年の曝露期間後もバックシートの強度、及び性能は大きく低下していないことが分かった。この結果は、中間層 PET の GPC 測定結果による分子量低下がほとんど見受けられないことと一致する。これらの結果は、本モジュールが設置された六甲や宮古島において各 11 年、19 年の長期曝露では、バックシートの加水分解による劣化が起きていないことを示している。また、この結果は、図Ⅲ-2-4-8 に示したとおり、バックシート単独の 1500 時間以上の高温高湿度試験結果とは大きく異なる結果であることを示している。これはバックシートについて言えば、1500 時間の高温高湿度試験は屋外曝露（六甲 11 年、宮古島 19 年）の環境よりも厳しい試験を課していることに相当することも示している。

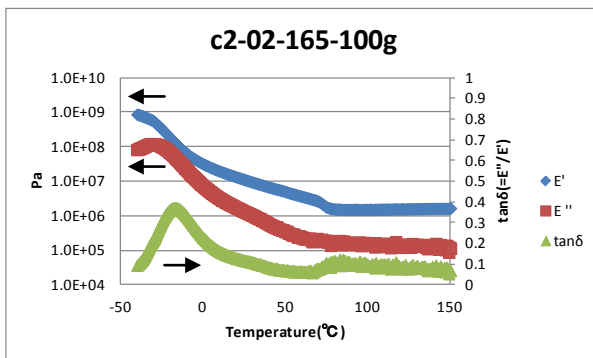
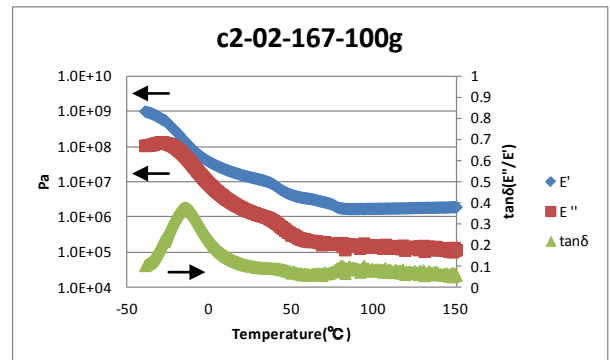
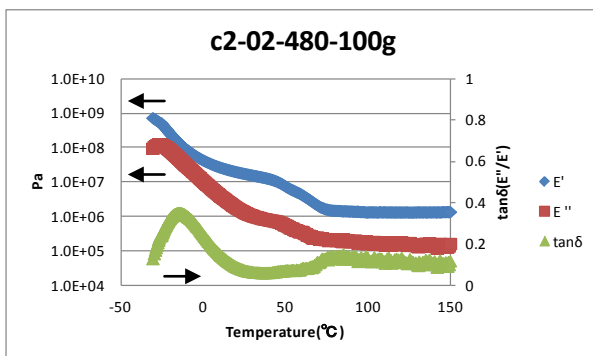
図Ⅲ-3-1-1. c2-02 での DMA の結果

C 社製 c2-02 に関して、曝露モジュールと未曝露モジュールに顕著な差は見られなかった。

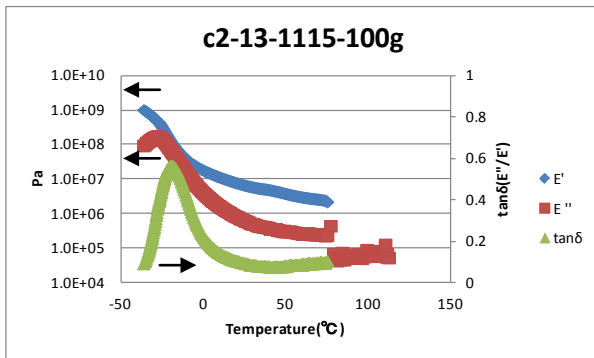
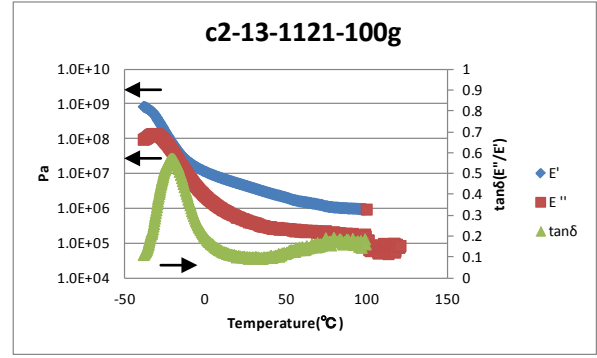
図III-3-1-2. c2-13 での DMA の結果

B 社製 c2-13 に関して、長期曝露品は約 80°C、未曝露品は約 100°C で破断した。

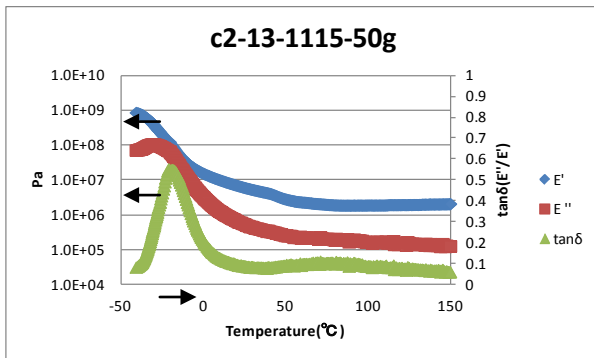
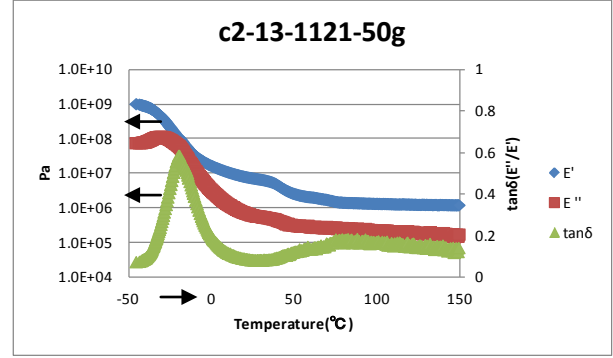
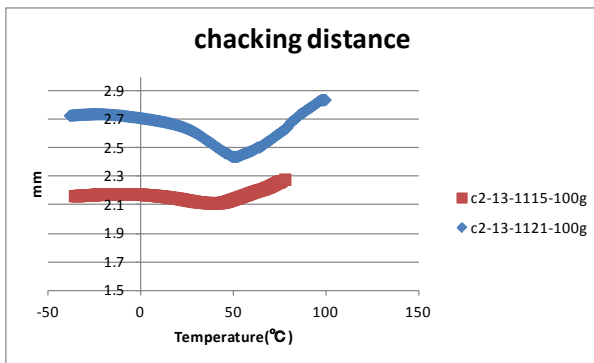
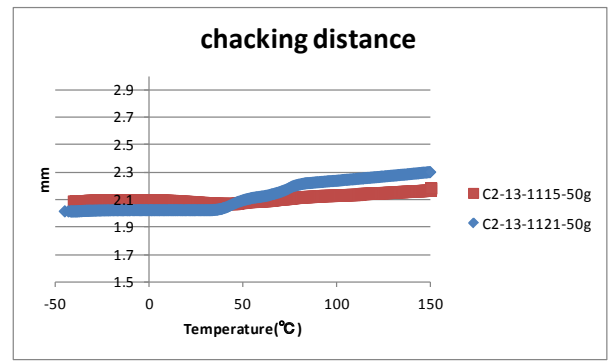
図III-3-1-3. c2-13 での DMA の結果

静加重を 50 g に減少させて再測定を行った。曝露品は tan δ の 80°C 以上で未曝露品より低い値を示した。曝露品は硬化により温度依存性が劣化していると考えられる

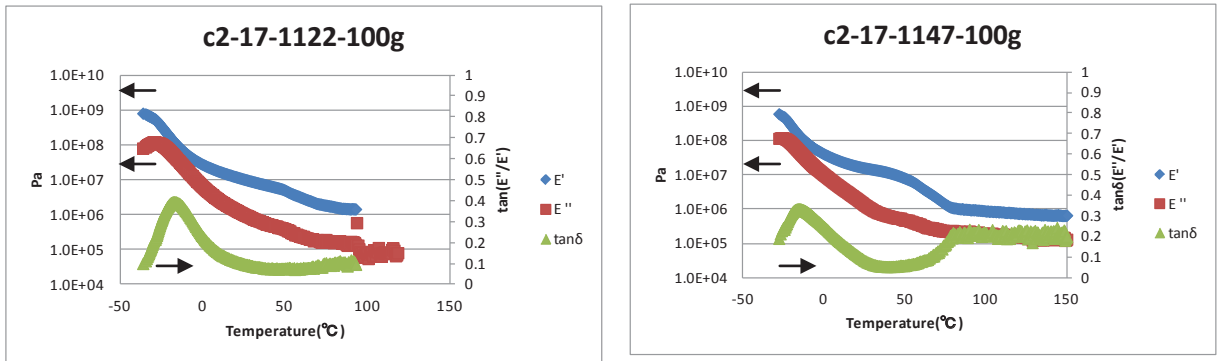
図Ⅲ-3-1-4. c2-17でのDMAの結果

D社製 c2-17 に関して、曝露品は約 90°C で破断した。未曝露品は破断せず 80°C 以上の  $\tan \delta$  の値が高い値を示した。その他品種の測定結果と比較しても高い。曝露品は硬化により温度依存性が劣化していると考えられる。

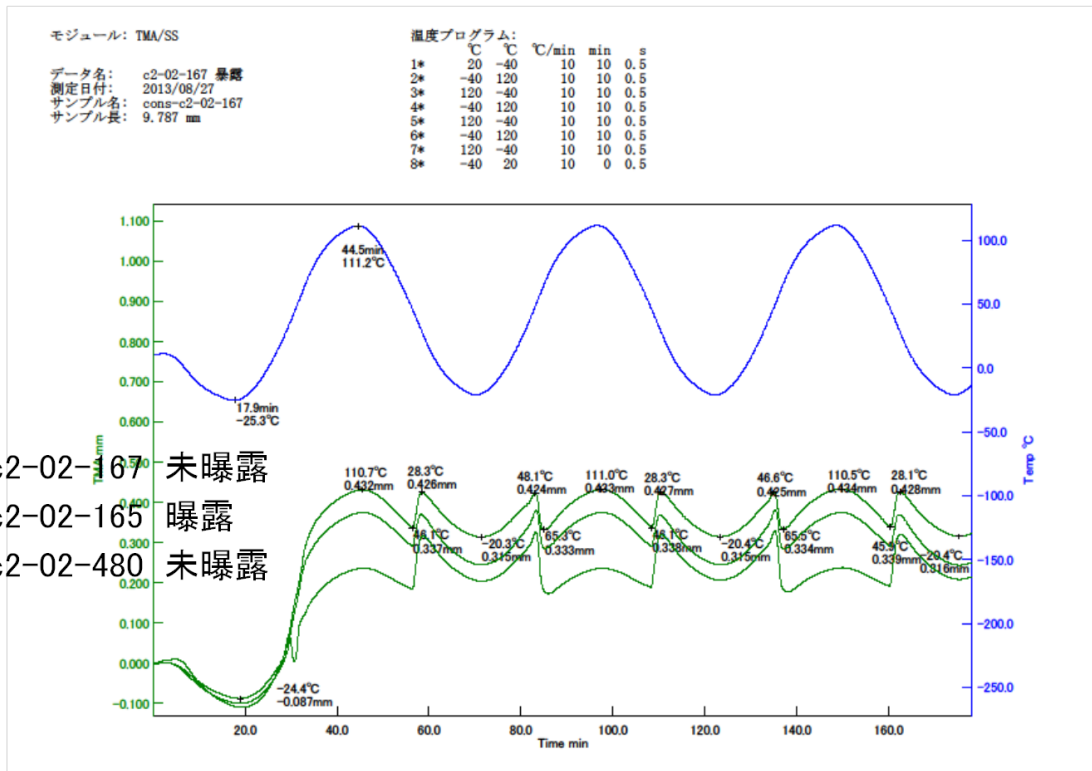
図Ⅲ-3-1-5. c2-02でのTMAの結果

曝露品が未曝露品の中に位置していること、温度サイクルに対する挙動がほぼ同じことから長期曝露による変化は認められない。

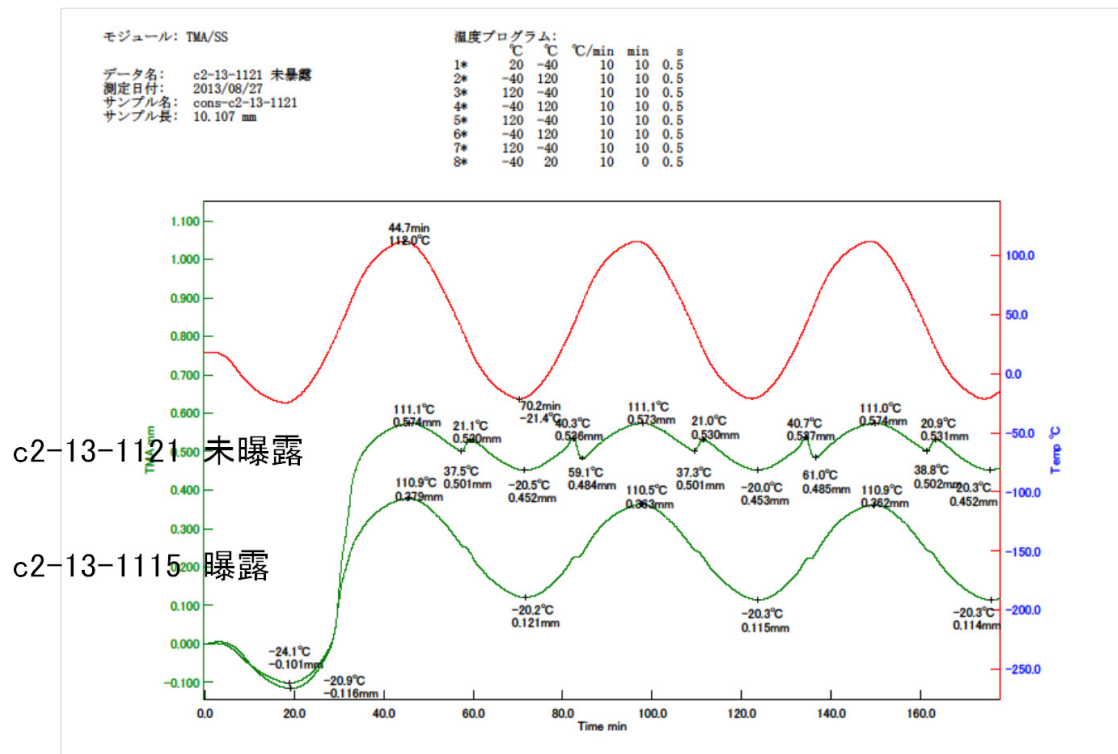
図Ⅲ-3-1-6. c2-13 での TMA の結果

曝露品は寸法変化の温度依存性が大きく変化している。軟化点のエントロピー弾性による寸法変化が未曝露品では平均 38  $\mu\text{m}$ であったが 0  $\mu\text{m}$ となくなっている。その影響もあり実際のサンプルの温度変化である約-20°C→110°Cの寸法変化が、3 サイクル平均 126  $\mu\text{m}$ から 265  $\mu\text{m}$ と約 2 倍になっている。曝露により高分子の架橋構造が切断していることが考えられる。
