## 「コアテーマ1 長期曝露モジュールの詳細調査」

### I. はじめに

## II-2. 調査対象モジュール

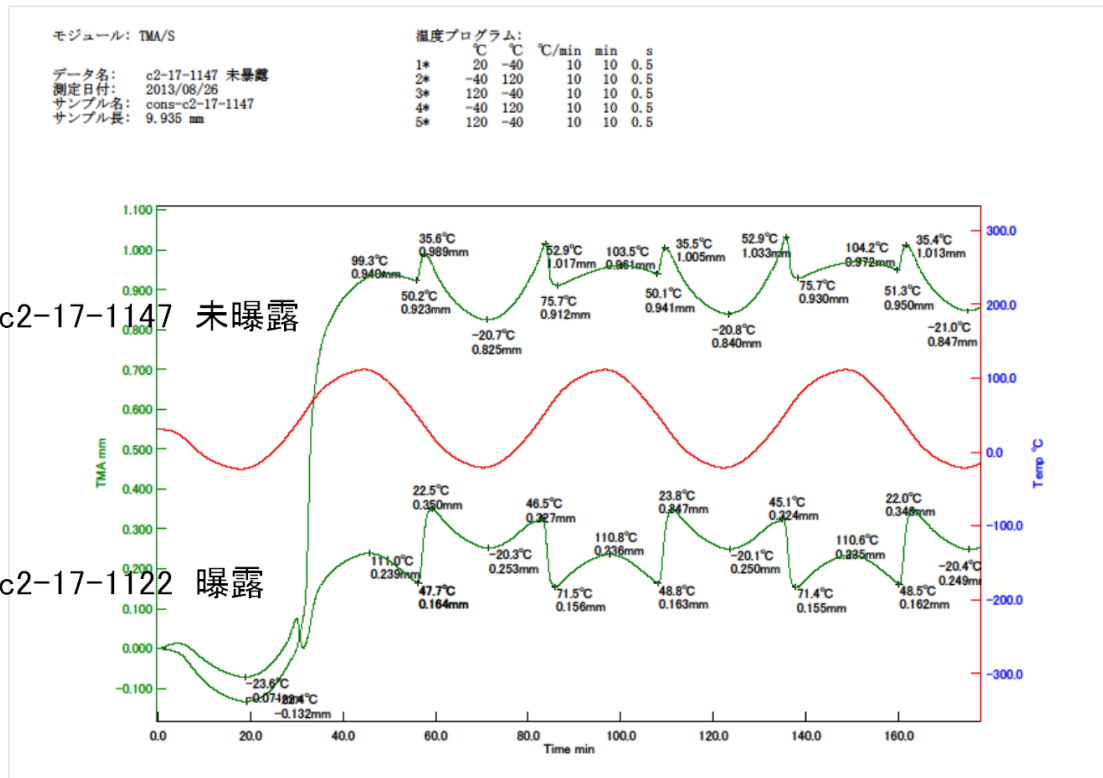
図Ⅲ-3-1-7. c2-17でのTMAの結果

1サイクル目の昇温時、未曝露品は1072  $\mu$ mと大きく伸びている。他の品種の未曝露と比較しても約2倍と大きい。軟化点のエントロピー弾性による寸法変化は未曝露品80  $\mu$ mから曝露品179  $\mu$ mとc2-13と比較して逆に約2倍に増加している。曝露により高分子が架橋した可能性がある。

D社製 c2-17 モジュールの EVA は、未曝露品が比較的粘性優位の状態（やわらかい）で曝露後に架橋が進行するとともに塑化, 脆化が進行するという劣化が確認された。モジュール劣化の特徴であるセル割れ（未曝露品含む）との関係は不明であるが EVA がセルに応力を与えセル割れの要因になっていた可能性があると考えられる。架橋不十分の EVA が屋外曝露でどのように変化するかを示す事例といえる。

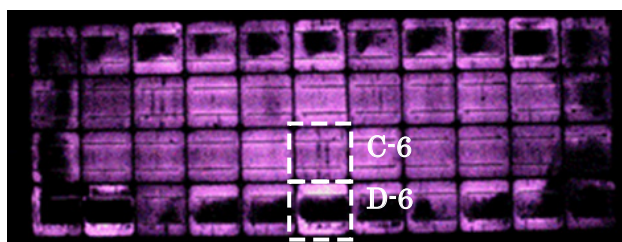
図Ⅲ-4-1. c2-11-1069 モジュールの EL 画像

本検討で用いたモジュールは c2-11-1069 である。出力低下率は 26.7%であり、図Ⅲ-4-1 に示す EL 画像のようにセルの中央部に暗部があることが特徴である。図Ⅲ-4-1 における白点線で囲まれたセルを個別に I-V 測定するために、電極を図Ⅲ-4-2 のように取り付ける。そしてソーラーシミュレーター（YSS）を用いて I-V を第二象限まで測定する。またさらに図Ⅲ-4-3 のようにマスク（2 cm × 2 cm）を用いてセル内の劣化箇所と非劣化箇所の I-V を測定した。

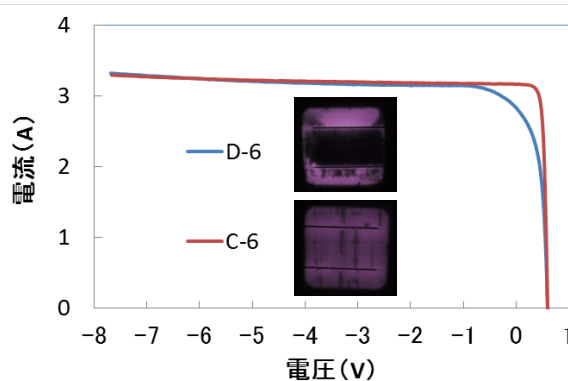
図Ⅲ-4-4. 劣化セルと非劣化セルの I-V 曲線

図Ⅲ-4-4 に劣化セルと非劣化セルの I-V 特性を示した。両セルともに第二象限において電流の増加は見られず、シャント劣化はないことが示された。

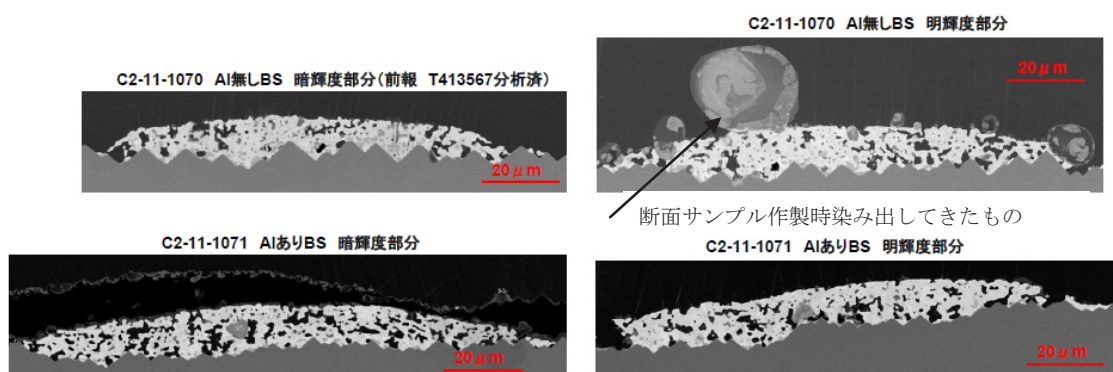
図Ⅲ-5-2. SEM 観察結果

SEM による断面形状観察では Al 有無型、EL 暗部明部に差は認められなかった。

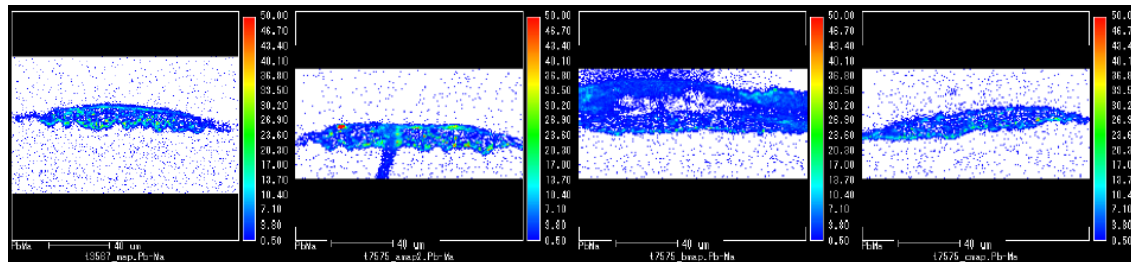
図III-5-3. EPMA 分析結果

O に関しては Si、フィンガー電極界面に明確でないが偏析しているように観察される。Pb に関しては AI 無型の EL 暗部、明部ともに EVA 界面、Si 界面に偏析している状態が観察される。AI 有型では EL 暗部、明部ともに Si 界面に偏析している状態が観察される。

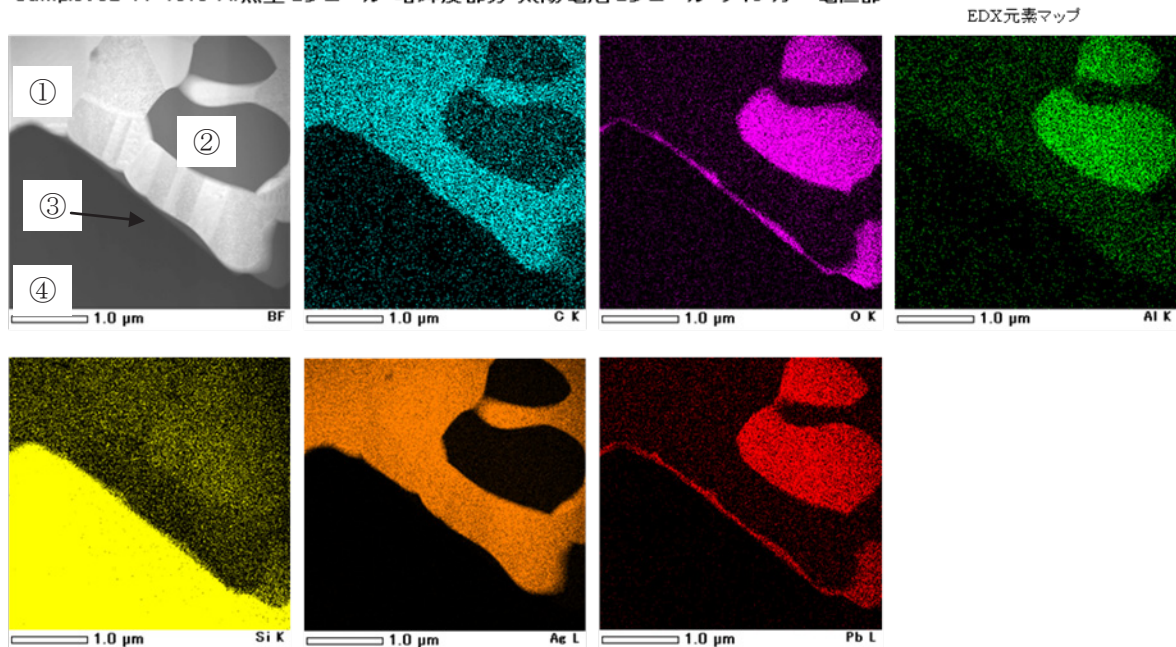
図Ⅲ-5-4. TEM-EDX 分析結果

EL 画像、SEM、EPMA 分析結果から劣化が顕著と考えられる Al 無型 EL 暗部について TEM, EDX による Si/フィンガー電極界面の詳細分析を行った。

- ① BF(Bright Field)画像のコントラストが高く白く見える部分はフィンガー電極の主成分 Ag である。ややコントラストが異なる部分は結晶の違いと考えられる。Ag と O のエリアは異なるので Ag は酸化されていないことがわかった。
- ② BF 画像のグレー部分はフィンガー電極内の Pb, Al, O を主成分とする金属である。
- ③ Si/セル界面に Pb, O を主成分とする部分が層として存在している。
- ④ BF 画像の下部の黒い部分はセルの主成分 Si である。

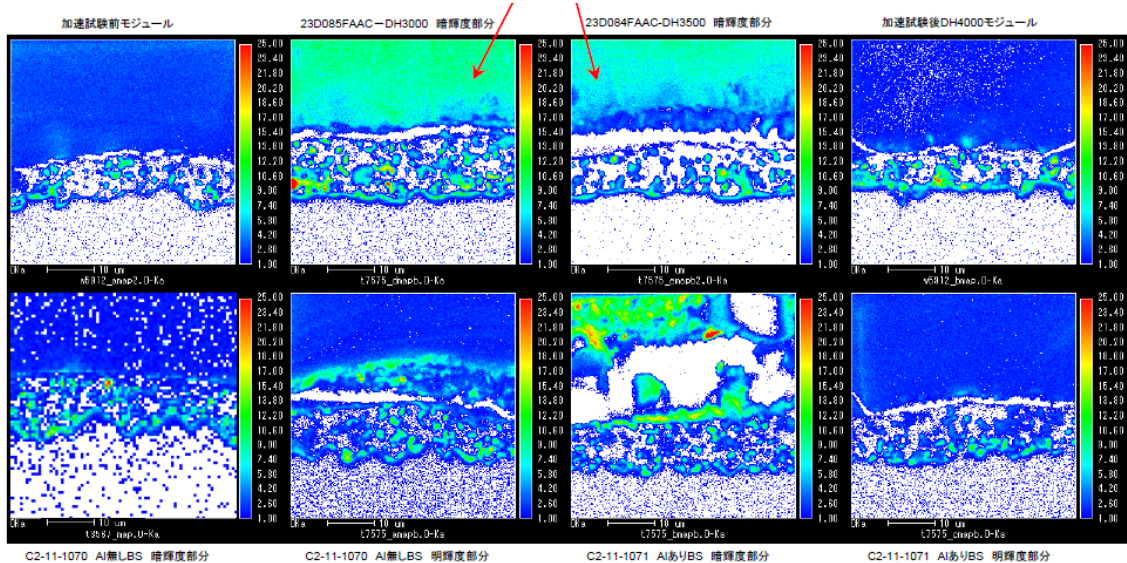
図Ⅲ-5-6. EPMA 分析結果-O 元素分析マップ

DH 試験時間に比例してフィンガー電極内に O のエリアが拡大している。また、Si/フィンガー電極界面に偏析が顕著である。屋外曝露モジュール全てに、同様の Si/フィンガー電極界面の O の偏析が観察される。

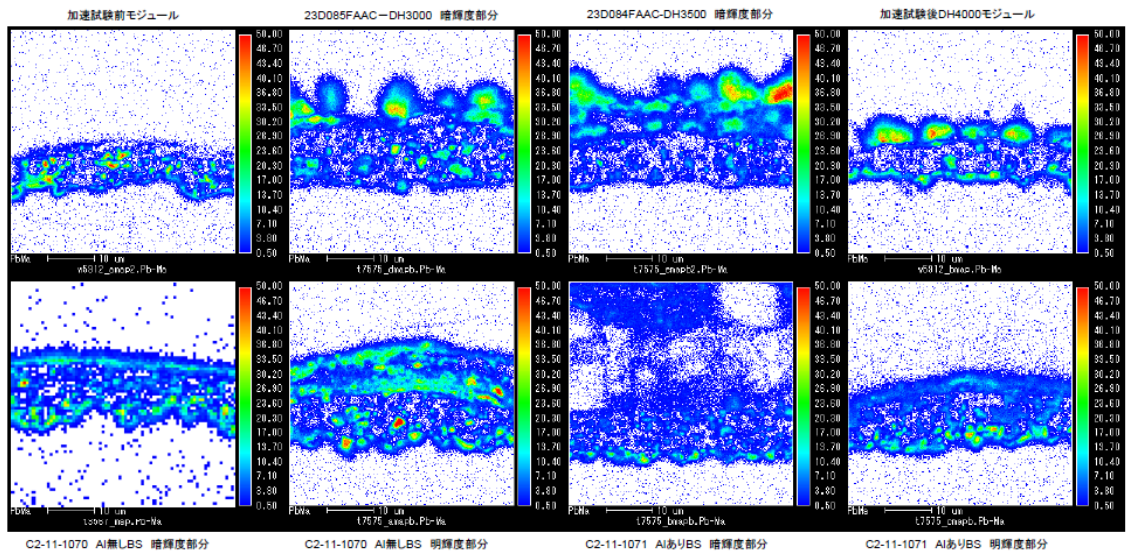
図III-5-8. EPMA 分析結果-Pb 元素分析マップ

DH 試験時間に比例して Pb を主成分とする粒子が EVA 界面に生成している。屋外曝露モジュールにはこのような粒子の生成は認められない。フィンガー/Si 界面の Pb の存在は DH 試験モジュールでは DH4000 時間後モジュールに特に顕著に観察される。屋外曝露モジュールは 4 画像全てに観察される。

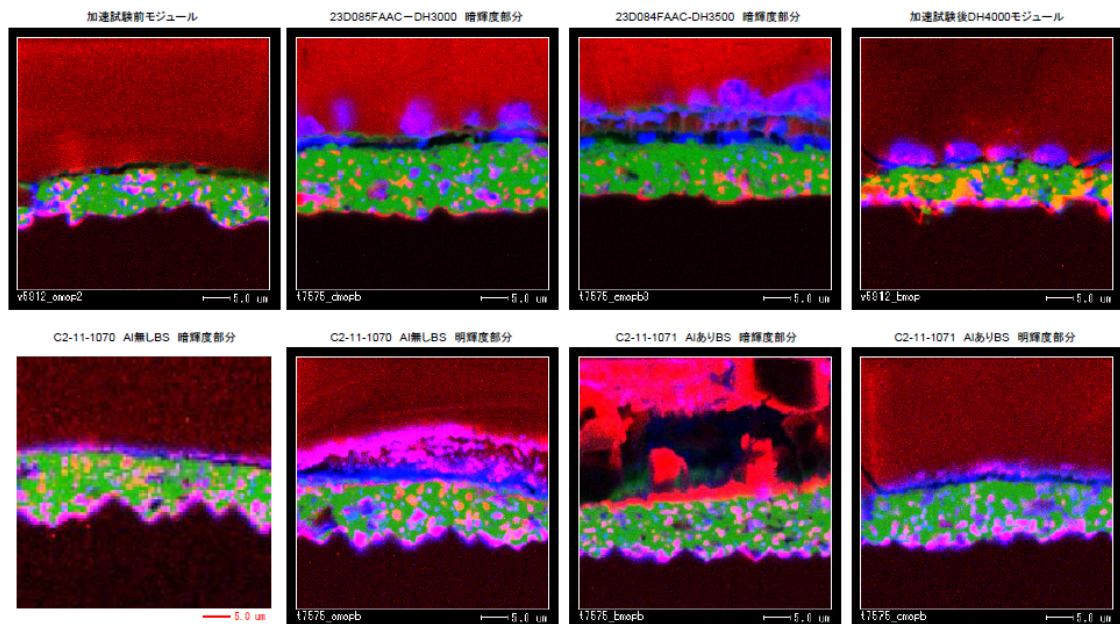
図III-5-9. EPMA 分析結果-O (赤)、Ag (緑)、Pb (青) 重ね合わせマップ

検出元素が重なっている部分に着目すると、Si、フィンガー電極界面の Pb、O を主成分とする層は屋外曝露モジュール全てに存在し、DH 試験の場合 4000 時間後の状態に近い。

調査結果から劣化メカニズムの考察を行う。モジュールのバックシート全体または端部から水分が浸入し、封止材 EVA との加水分解反応により酢酸が発生する。高濃度になった酢酸はフィンガー電極と反応し高抵抗化させる。フィンガー電極の高抵抗化は、主成分 Ag の酸化ではなく Si とフィンガー電極界面に存在する Pb 酸化物の発生によると考えられる。高濃度酢酸環境下で Pb はイオン化し電極から析出し酸化したと考えられる。

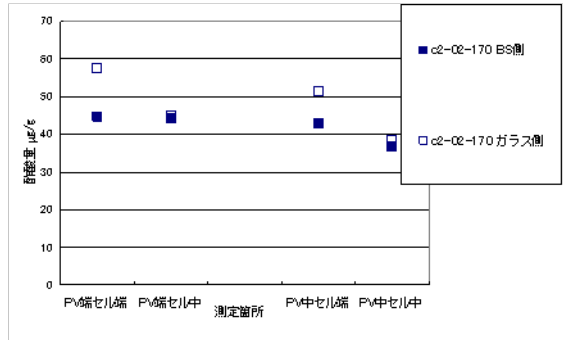
図Ⅲ-7-3-2. c2-02 封止材酢酸量  
c2-02-170:機関 A による測定結果

フィンガー電極劣化が推測されている型式がある一方で、c2-02 はバスバー電極剥離により劣化していると推測されている(II-3-3 項参照)。そして、封止材内部の酢酸量は、バックシートにバリア性が高く酢酸を外部に放出しないアルミが使用されているにも関わらず、35~60  $\mu\text{g/g}$  と非常に低く(c2-02-170)、酢酸はバスバー電極剥離に大きな影響を与えないことが推測される。

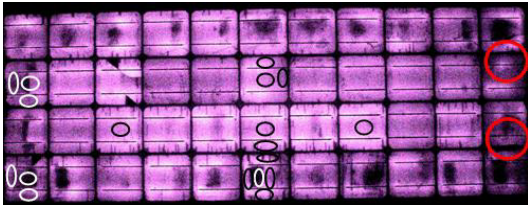
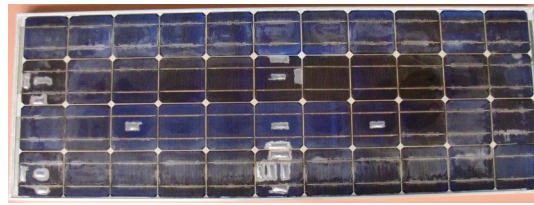
図III-7-3-6. c2-11A-1072 封止材酢酸量測定結果

化が進むが、バックシートの酢酸バリア性も低いため、外部に放出される酢酸も多く、最終的に封止材内部に残留する酢酸量は少なくなる。一方、アルミが含まれており、水蒸気バリア性が高いバックシートが使用されている c2-11A-1072 は、モジュール端部からのみ水分が浸入し、そのため内部に浸入する水分量が少なく、曝露期間中を通して発生した酢酸量は少ない。そのため、後述するフィンガー電極の劣化進行は遅いものの、バックシートの酢酸バリア性も水蒸気同様に高いため、酢酸は外部に放出されることがなく、最終的に封止材内部に残留した酢酸量が多くなってしまったと推測できる。

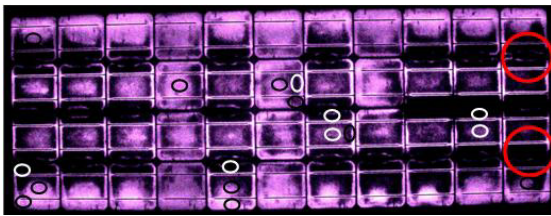
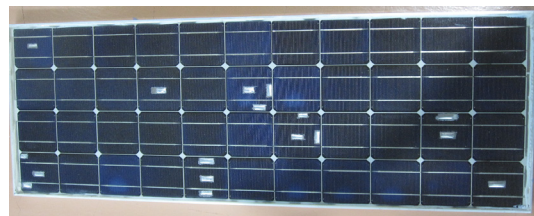
図Ⅲ-7-3-7. c2-11P-1073 封止材酢酸量測定結果

c2-11P-1073 では、EL 画像の明暗部とガラス側封止材の酢酸量が対応しているという特徴があり、具体的には酢酸量が 100  $\mu\text{g/g}$  を超えると、EL 画像において暗部となる。そして、セル周辺部のガラス側封止材内部の酢酸量はセル中央部よりも多く、EL 画像のセル中央部が明部、セル周辺部が暗部となる傾向と一致しており、これは酢酸によりフィンガー電極が劣化し、そして EL 画像において暗部が発生する傍証となっている。

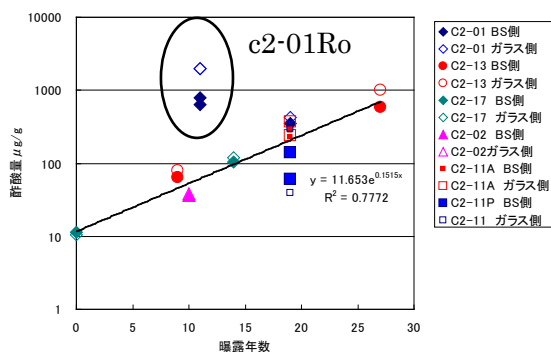
図Ⅲ-7-4-1. 曝露年数に対する酢酸量 外れ値である c2-01Ro の値を除き近似線を算出

図Ⅲ-7-4-1において、一部の外れ値を除くと、型式、部材構成、曝露場所が異なる長期曝露モジュールのガラス側とバックシート側の酢酸量が集まっているにも関わらず、曝露年数と酢酸量に相関関係を見出すことができる。外れ値だと思われる c2-01Ro を除いたデータ上で最小二乗法を使用し近似曲線を引くと式Ⅲ-7-4 で示された。

加速試験 DH4000 時間を行った封止材として EVA が使用されている産総研コンソーシアム疑似モジュールにおいて、セル中央部ガラス側封止材では 1600 μg/g、バックシート側では 1000 μg/g の酢酸が存在することが分かっており（コアテーマ 3 のサブテーマ 3 参照）、式Ⅲ-7-4 から加速試験 DH4000 時間は屋外曝露 30 年～33 年に相当することが推測できる。ただし、この加速係数は、例えば本コンソーシアムの c2-01、c2-11A、c2-11P で発生しているフィンガー電極劣化等の酢酸による劣化に対してのみ使用することができ、c2-02 のようなバスバー電極剥離等の酢酸の影響によらない劣化では使用することができないことに留意する必要がある。また、使用する EVA 種によっても DH 試験での酢酸発生が異なることに留意する必要がある。図Ⅲ-7-4-2 から、出力低下率と酢酸量に強い相関を見出すことはできず、モジュールの劣化要因は、封止材内部の酢酸量だけではなく、他の要因も存在すると考えられる。その一方で、バックシートにアルミを使用したモジュールでは、封止材内部の酢酸量に対し、出力低下が少ない傾向がある。バックシートのバリア性が低い場合、内部で発生した酢酸が外部に放出されるため、測定時における見かけの酢酸量は低くなるが、発生した酢酸量の累計は多いため、モジュールの劣化もより進行すると推測できる。
