「インフラに求められる計測技術」

小椋 紀彦

(京都大学学際融合教育研究推進センター
インフラシステムマネジメント研究拠点ユニット)

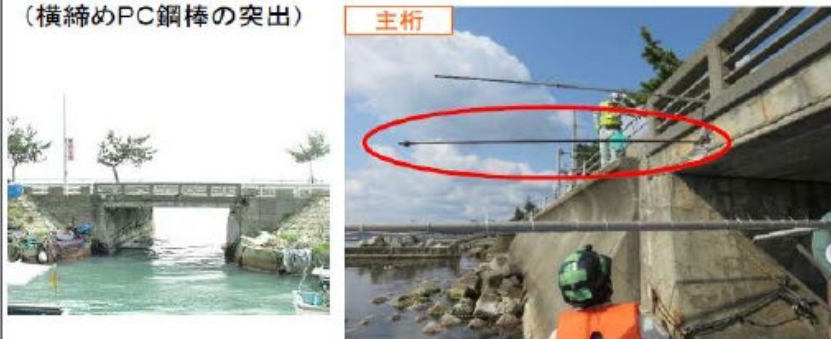
横締めPC鋼棒の突出

大間川橋(国道:石川県七尾市)
橋長8m 幅員7.8m
1974年架設(44歳)
(横締めPC鋼棒の突出)

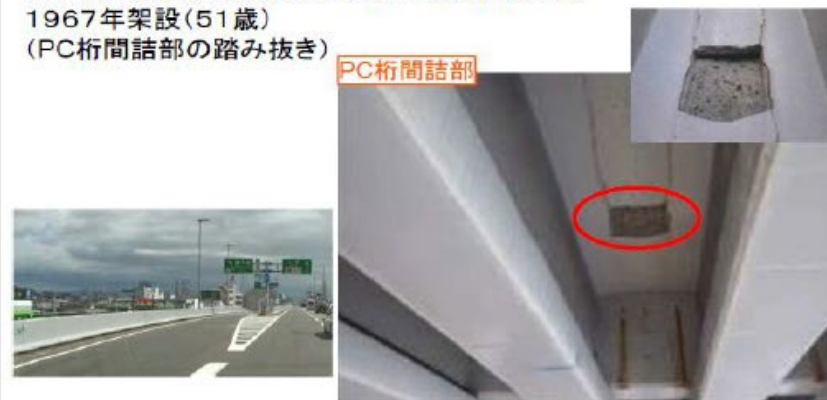
補強されたPC桁間詰部の踏み抜き

豊中南IC橋付近(阪神高速道路:大阪府池田市)
1967年架設(51歳)
(PC桁間詰部の踏み抜き)

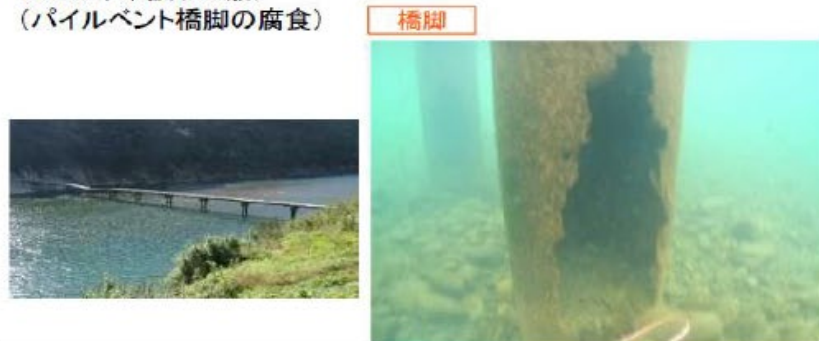
下部工の腐食

岩間大橋(市道:高知県四万十市)
橋長120m 幅員3.5m
1966年架設(52歳)
(パイルベント橋脚の腐食)

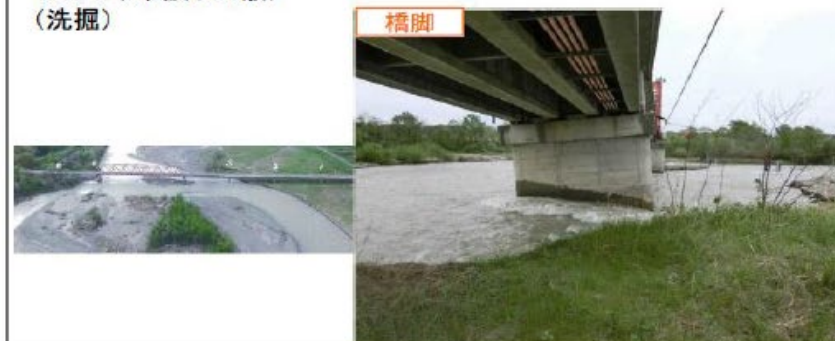
下部工の洗掘

共栄橋(町道:北海道上川郡清水町)
橋長301m 幅員2.1m
1977年架設(41歳)
(洗掘)

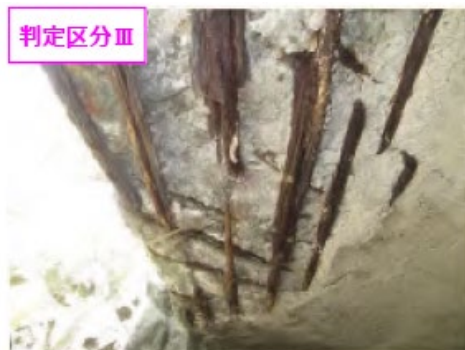
床版鉄筋露出 ※床版:橋の裏側

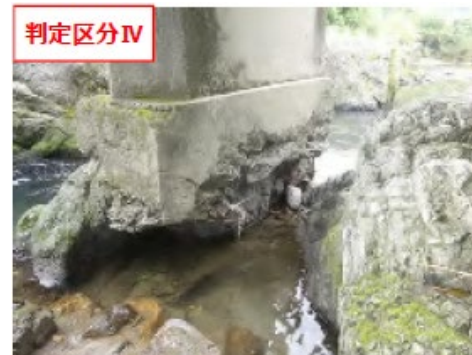
橋脚洗掘

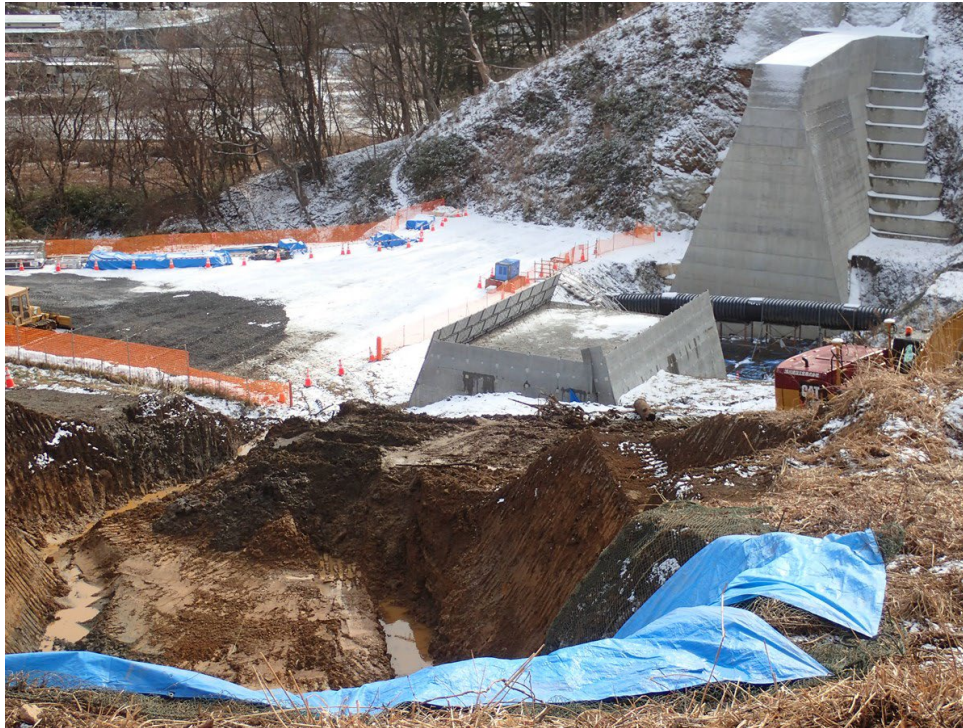
砂防堰堤のコンクリートの打設間隔を短縮することによる新技術、堤体表面のひび割れ及び水平打継面の変状の発生の可能性に対し、半年～1年程度のモニタリングを実施

【計測項目】

- 温度(熱電対)
- ひずみ(無応力計)

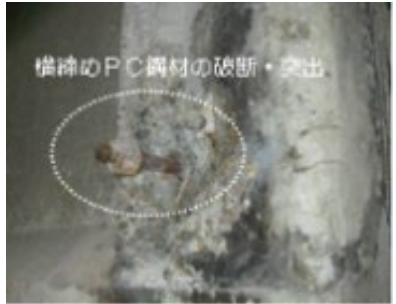
横締めPC鋼材の突出事例

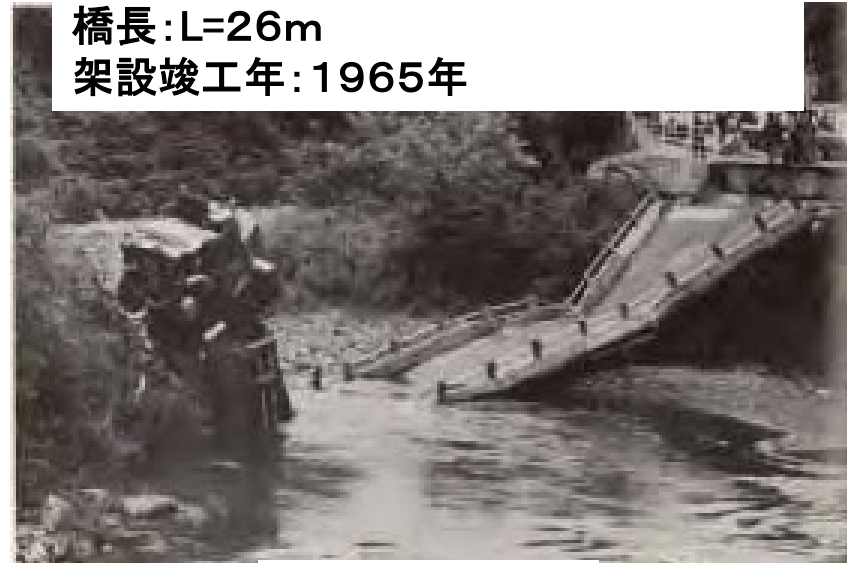
PC橋梁の落橋事例(国内)

村道菅線「新菅橋」(長野県)
構造形式:ポステンション単純箱桁
橋長:L=26m
架設竣工年:1965年

1989年に落橋

- ・点検を実施しておらず、PC鋼線の腐食による破断が原因で落橋
- ・PC鋼線の定着部では9本ずつ3列に配置してあった
- ・断面は中空、床版厚さは14cm。下側にPC鋼線を配置

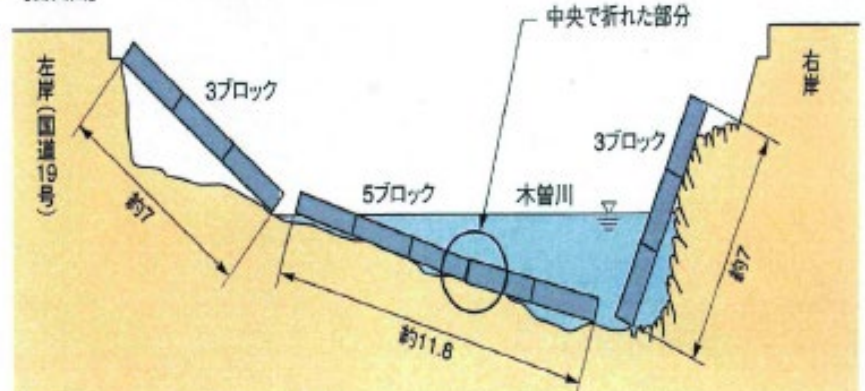
[側面図]

●事故発生時の現場の状況

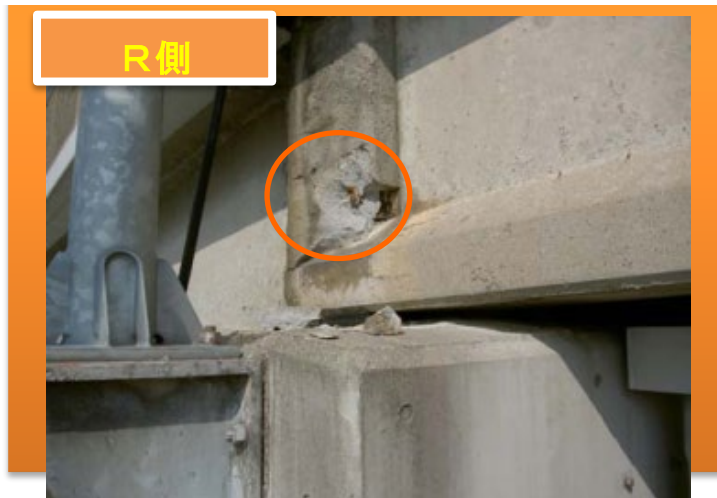
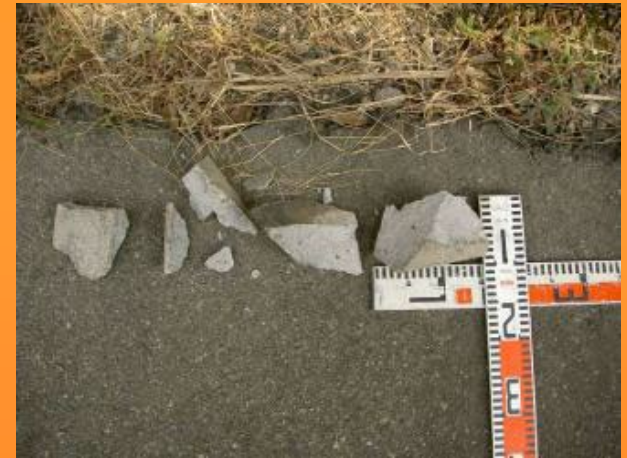
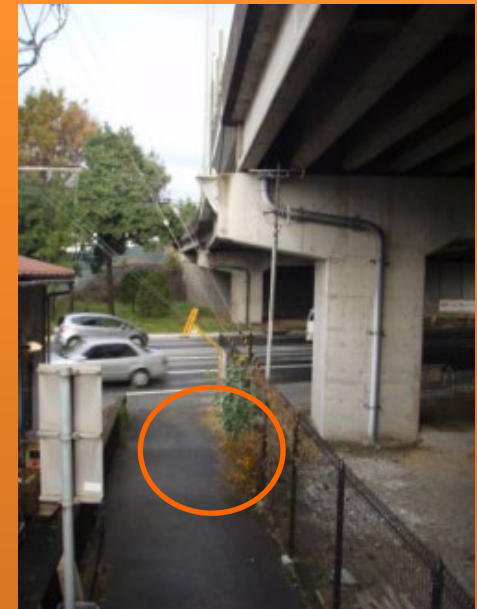
横締めケーブルの損傷事例

中島高架橋(下り)

構造形式:単純PCポステンT桁橋4連, 他
橋長L=238m 諸元:1972年(S47年架設)

- ・中島高架橋(下り)沿道住民の方からの、「花に水をやっていたらコンクリート片が落ちてきた」旨の通報(事務所あて電話)を受け、現地確認。
- ・下り側P8附近の主桁横締め保護コンクリート部からのコンクリート片落下を確認。

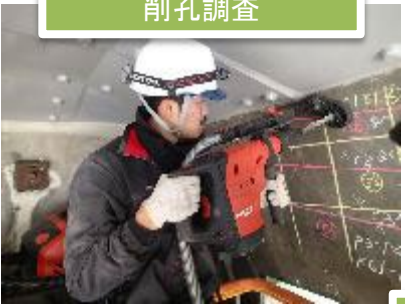
項目		削孔調査	衝撃弾性波法		X線法	超音波法
検査手法		削孔調査	衝撃弾性波法	インパクトエコー法	X線透過法	超音波法
確認方法		目視確認	応答波形による確認		目視確認	応答波形による確認
長所		確実性がある	検査が簡易に可能	検査が簡易に可能	・確認が容易	検査が比較的簡易
短所		・全調査に削孔が必要	・判断に技術力が伴う ・横締めPC鋼材しか適用できない	・判断に技術力が伴う ・PC鋼材の間隔により使用範囲が限定される	・調査時間が長い ・部材厚により使用範囲が限定される	・判断に技術力が伴う ・機器が大きい ・コストが高い
評価	主ケーブル	○	×	○	○	○
	横締め	○	○	△	△	△

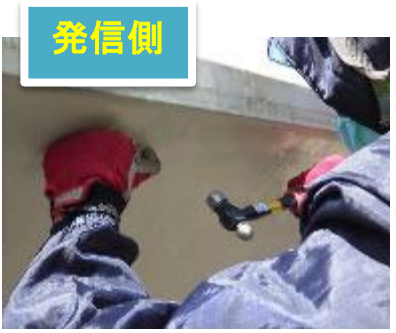
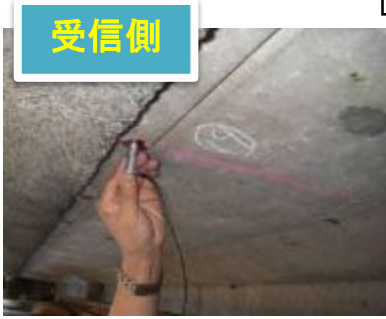
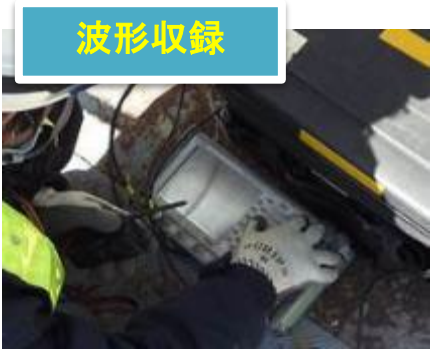
衝撃弾性波(適用範囲:横締め)

- ・床版や横桁に配置された**横締めPCケーブル**が対象
- ・横締めPCケーブル**1本全体**のグラウト充填度の判定を行う

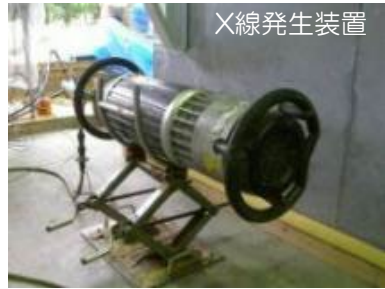
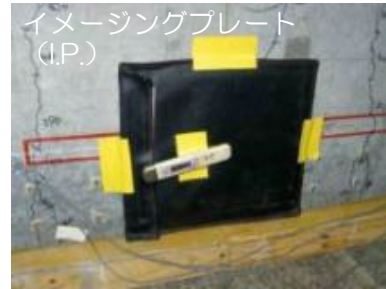
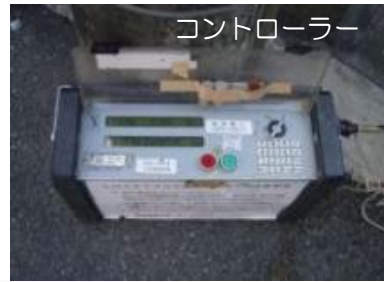
X線撮影(適用範囲:主ケーブル)

- ・放射線(X線)は、物質を透過する性質および放射線がフィルムなどの感光材料に当たった時に感光させる性質をもっている。
- ・感光材料に到達する放射線の強さは透過する試験体の厚さ、材質に大きく影響され、**鋼材**は放射線を**透過しにくく**、**空洞**等の気体は放射線を**透過しやすい**

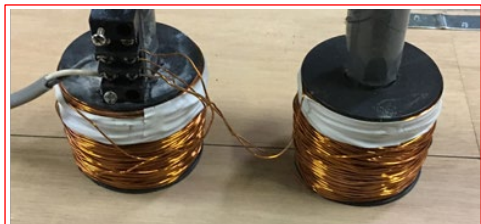
漏洩磁束法

- PCの鉄筋破断装置の開発
 - 国内の測定装置では、永久磁石と磁場センサの2つから構成されており、非常に思い、大型
 - 【開発】永久磁石の代わりに電磁石を使用して軽量化
- ※「コンクリート構造物の補修，補強，アップグレード論文報告集」に投稿
