# PVコンソ共同研究第2班 文献調査結果報告

高信頼性太陽電池モジュール開発・評価コンソーシアム  
共同研究テーマ 調査 第2班

# PVモジュールの故障・劣化の実態 に関する文献調査-1

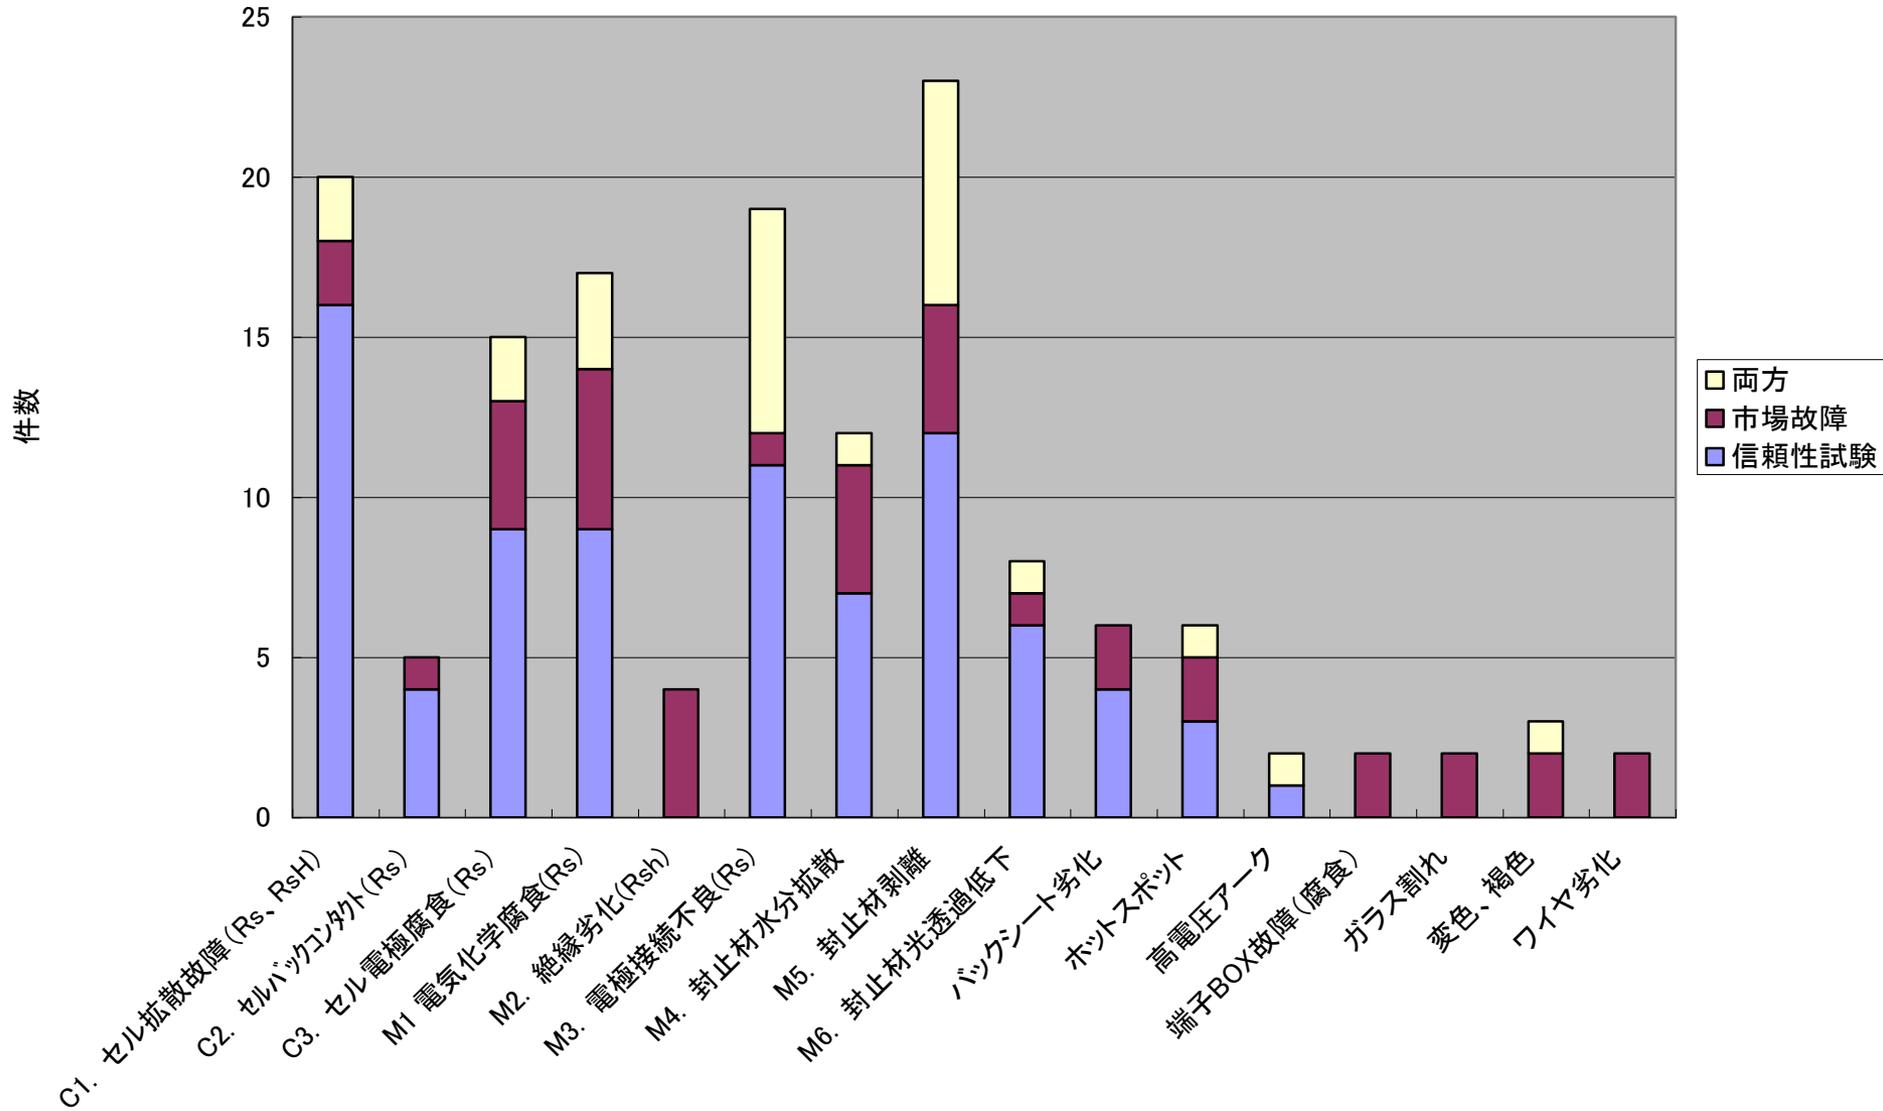
# 故障モード総集計

顕著な故障は頻出順に①封止材剥離②電極接続不良( $R_s$ )③電気化学腐食( $R_s$ )となり、これらは市場故障例も多い。過去に報告された故障率(後述参考資料)に比べ、封止材剥離の頻出度が高い。

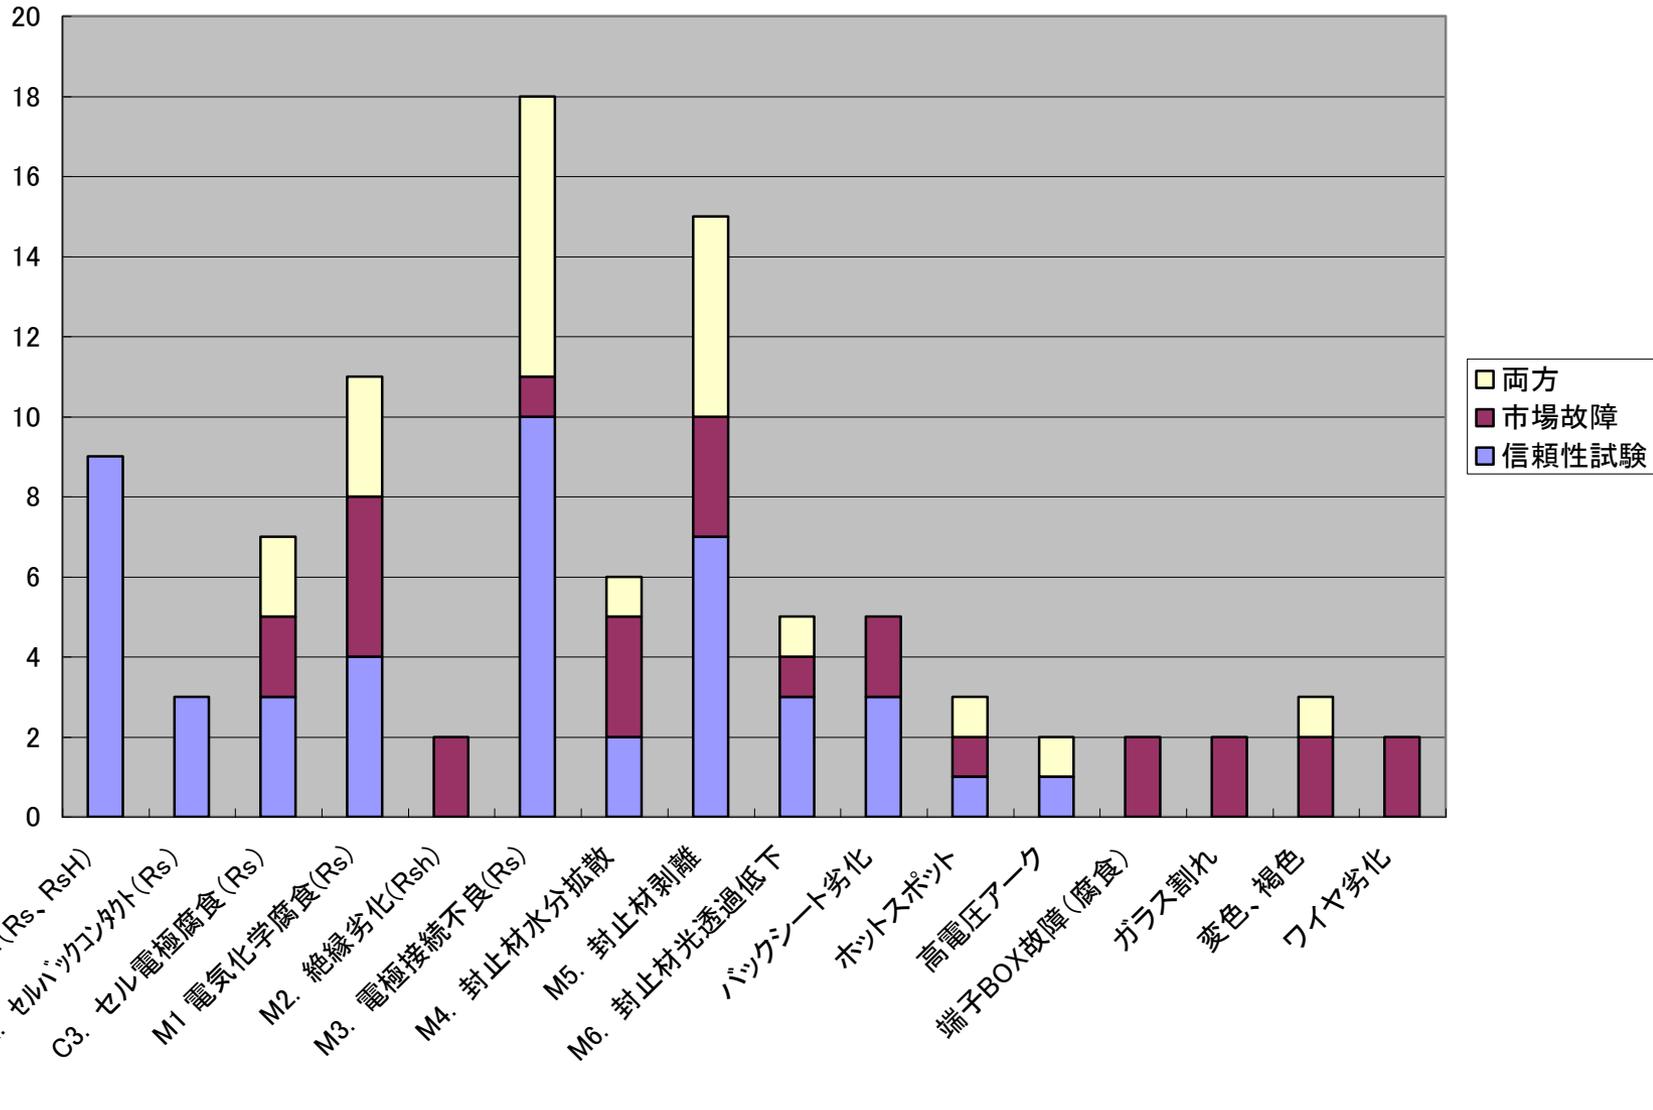
# 故障モード集計 結晶系

顕著な故障は総集計とほぼ同傾向であるが、他タイプに比べ電極接続不良( $R_s$ )が多い。

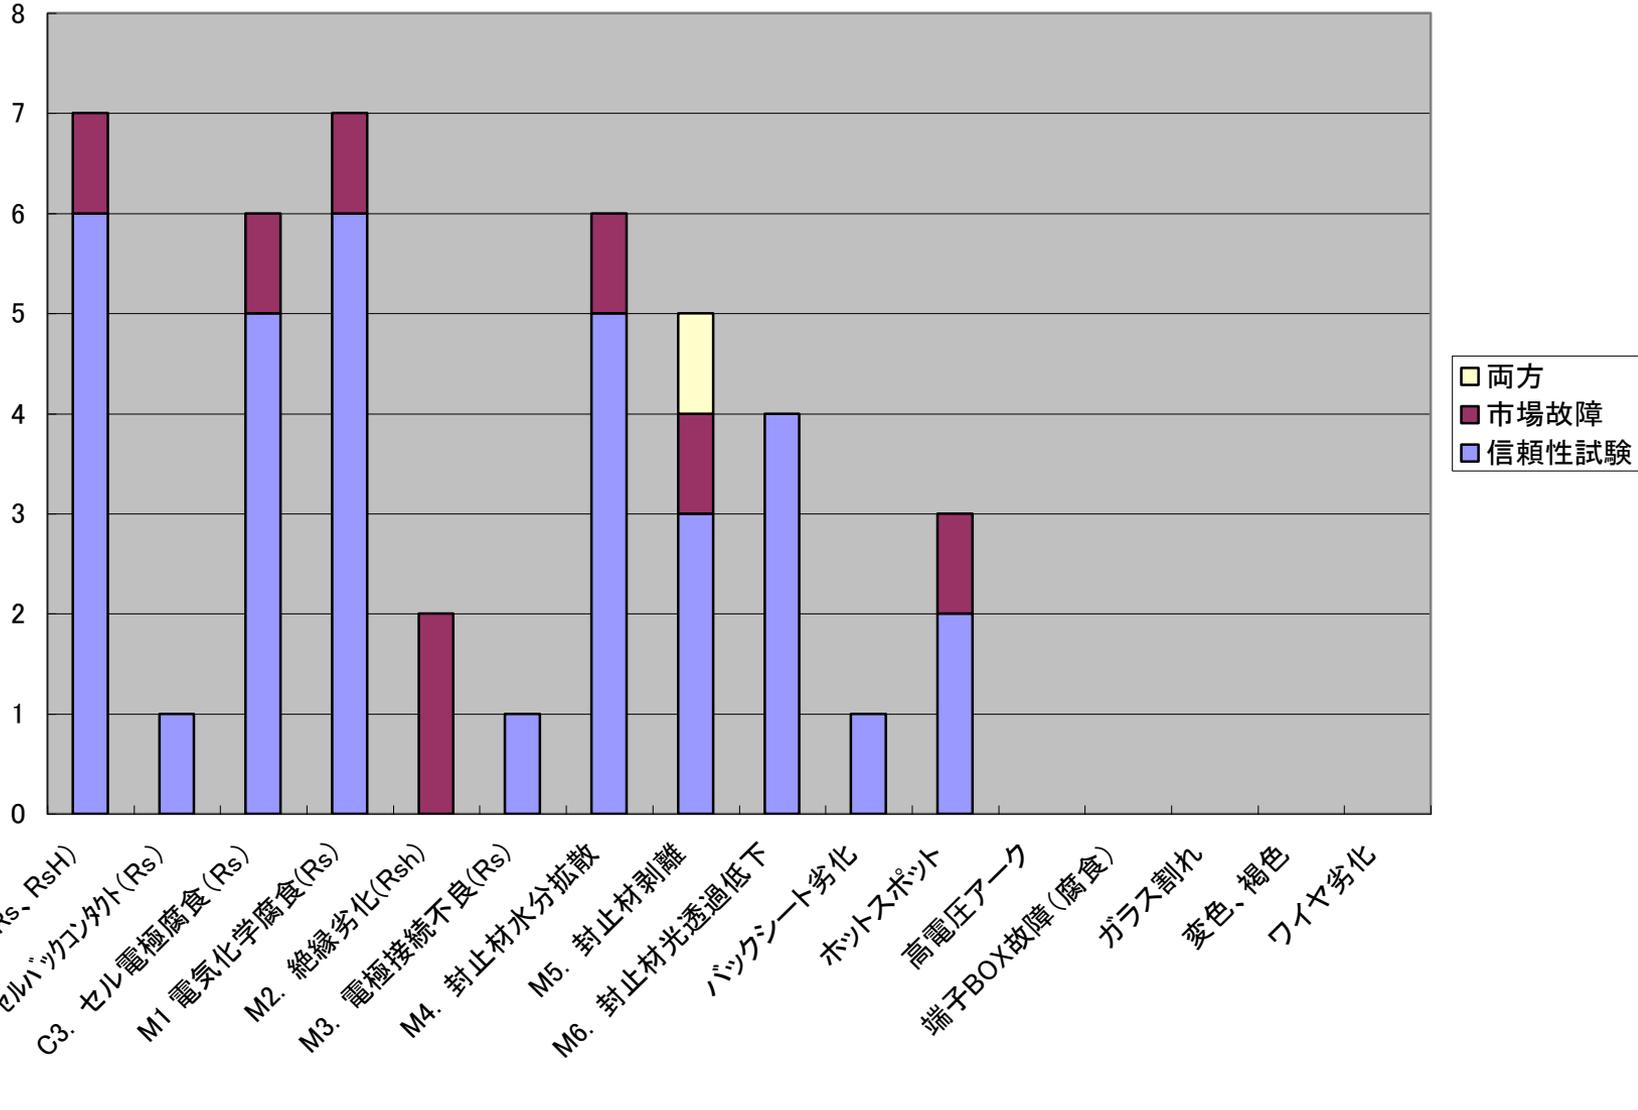
# 故障モード集計 薄膜系

電極接続不良( $R_s$ )は極めて少なく、電気化学腐食( $R_s$ )例が多い。全般的に水分浸透による影響が目立つ。セルの腐食(化学)故障も多い。大半は信頼性試験の故障であるが、水分浸透起因の故障は市場故障も報告されている。

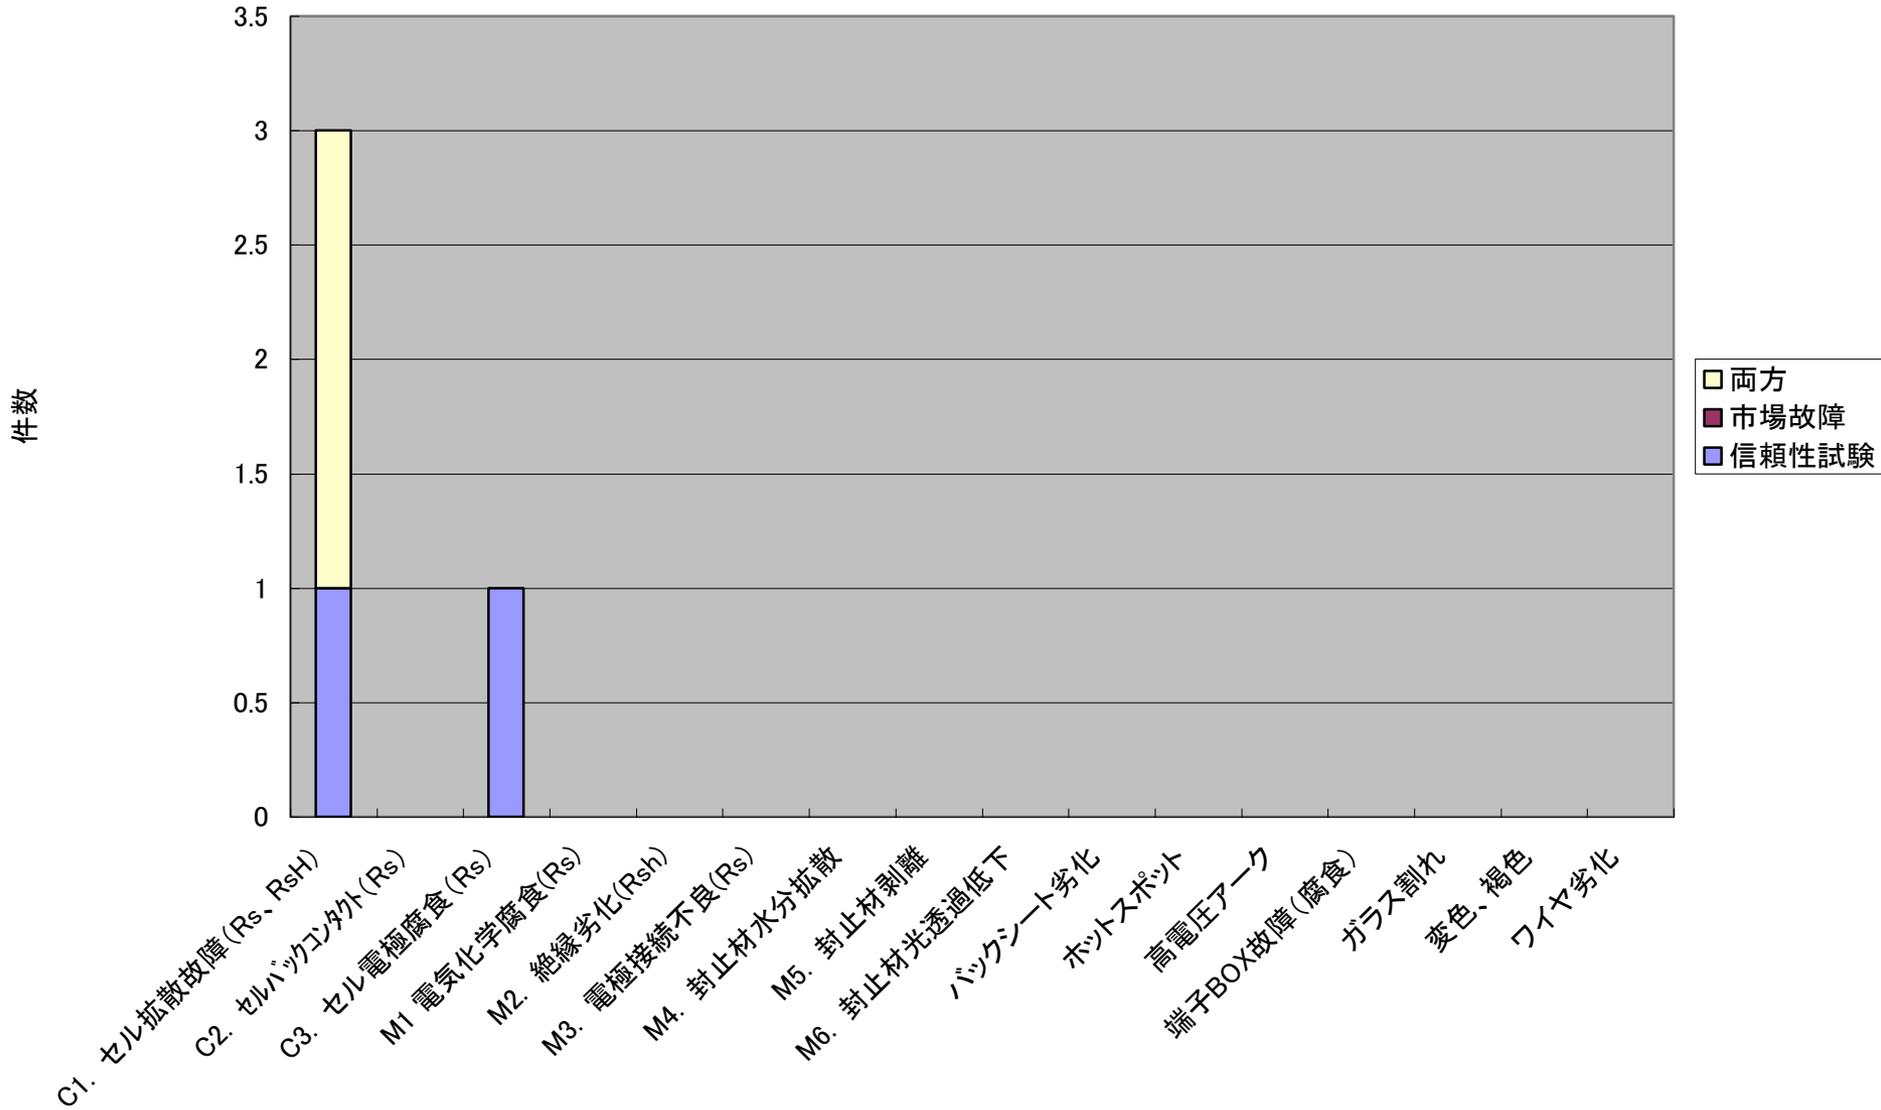
# 故障モード集計 CIGS系

論文数が少なく、実態が不明であるが、調査の範囲ではセル故障のみであった。

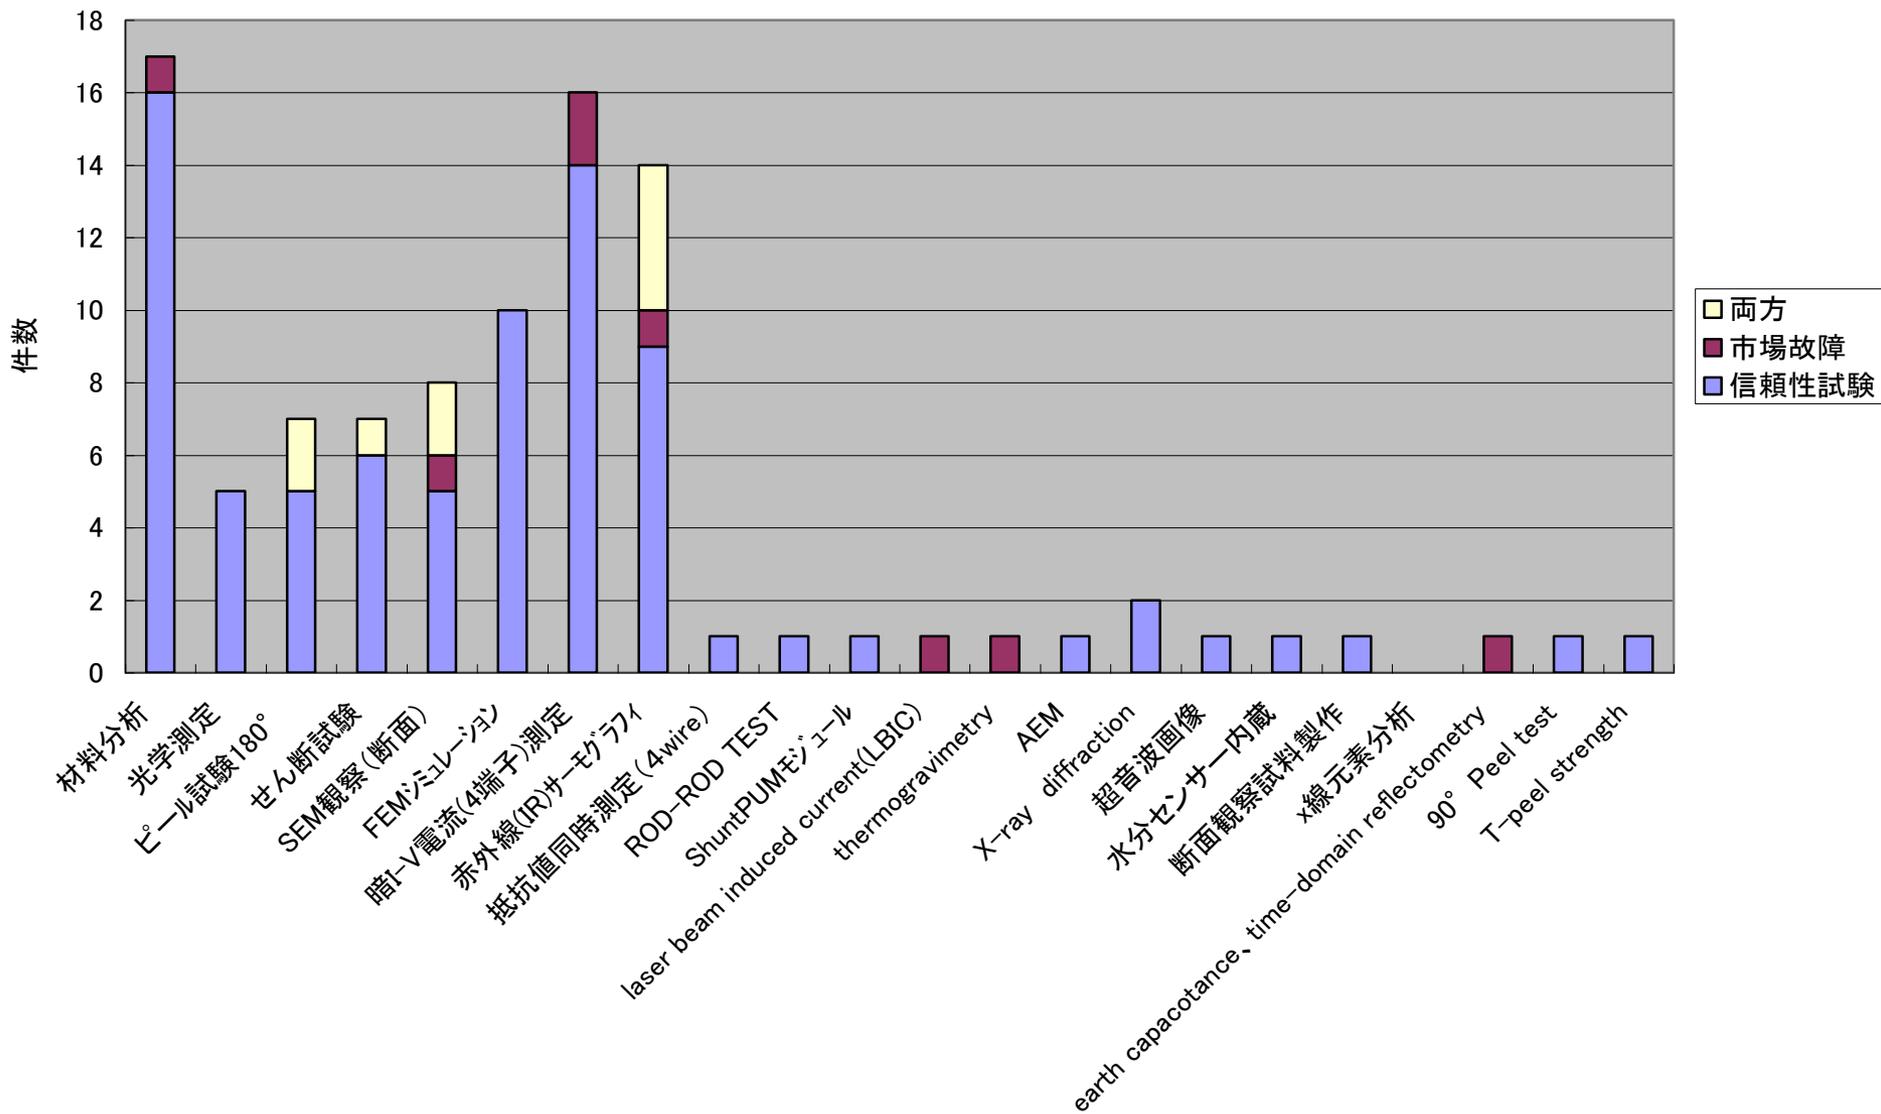
# 故障解析方法 総集計

近年の解析手法に着目するとElectroluminescenceを用いた解析技術の論文が増えている。その他、特に層間接着強度を測定する手法の論文に注目した。従来の中から知られている赤外線サーモグラフィは市場故障解析で多く用いられている。材料分析にはいくつかの分析手法が混在しており、整理分類は今後の課題である。

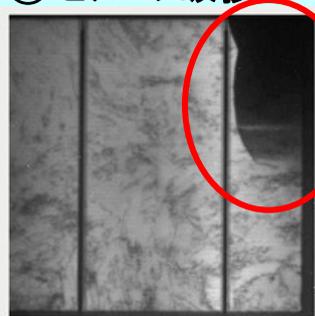
①セルの破損

Figure 1: Cell breakage at the edge

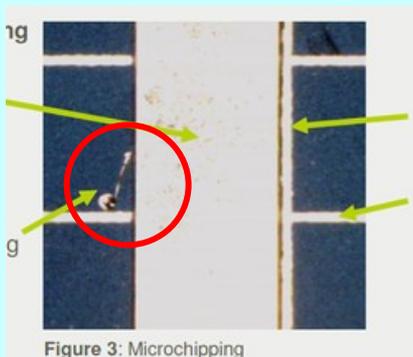
②マイクロチップング

Figure 3: Microchipping

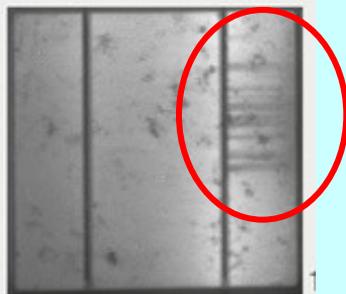
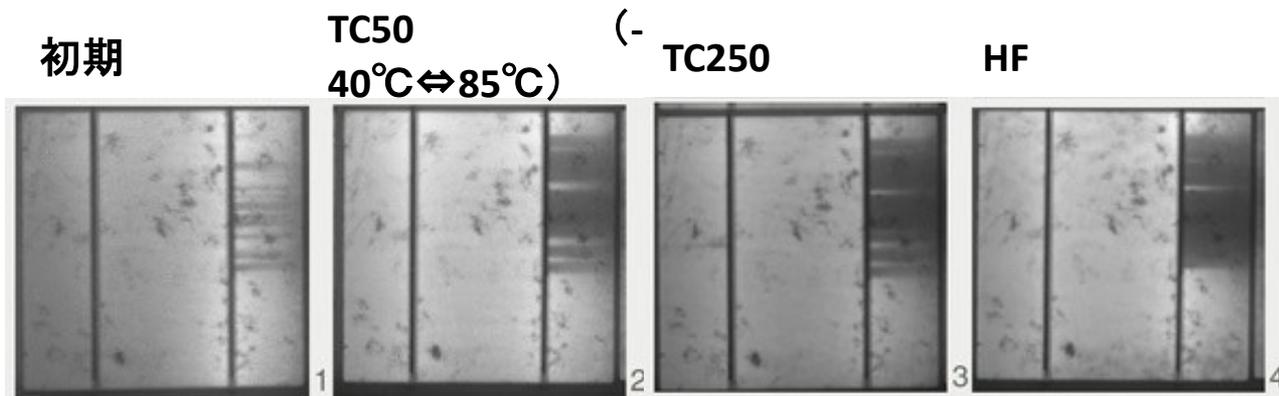
③はんだ接続時のフィンガー断線

Figure 4: EL-picture 1: Beginning 2: TC50 3: 250TC 4: 10HF

試験後にマイクロクラックは成長し、フィンガーの断線は増加。

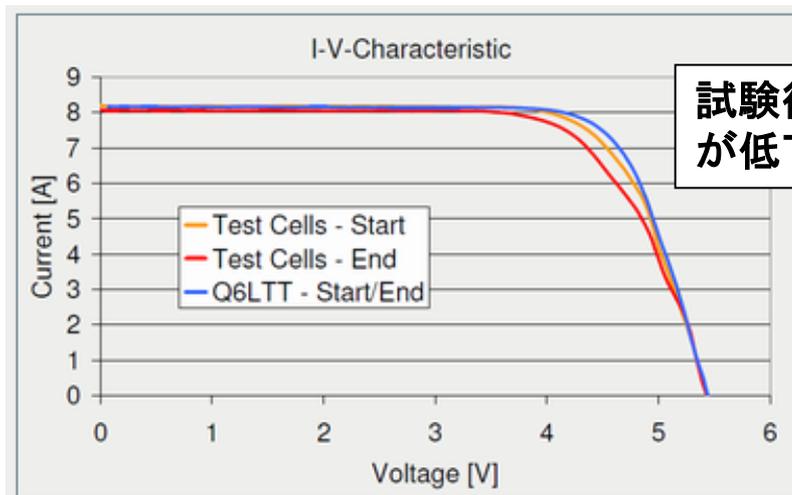
試験後にFF値が低下

Figure 5 IV-Characteristics of 9-cell-panels; Start: After assembly; End: After 250TC + 10HF

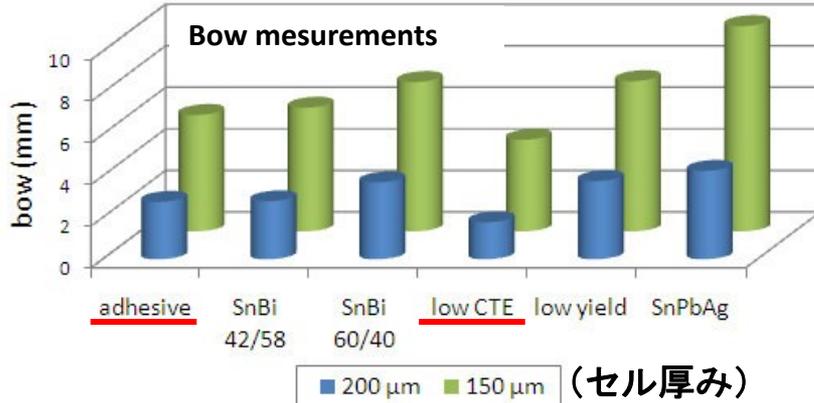
導電性接着剤、線膨張係数の小さいリボンで接続後のセルの反りが少ない。

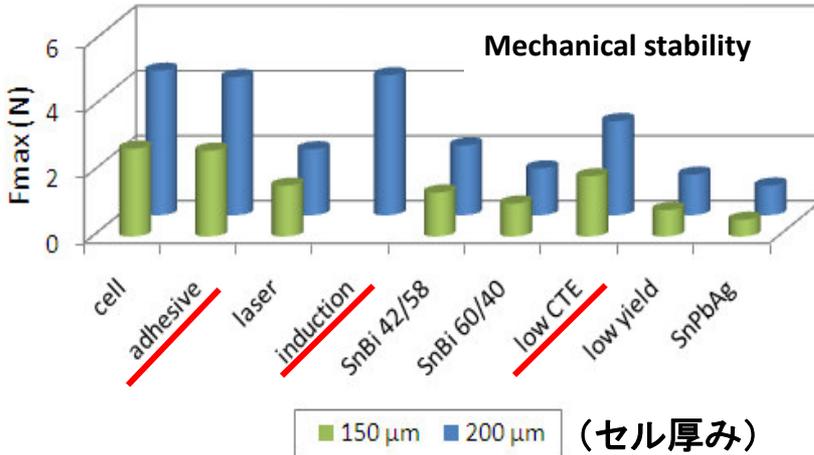
接続後のセルの強度、マイクロクラックの発生に関しても、導電性接着剤などで良好の結果が得られた。  
⇒導電性接着剤などでセルへのダメージが少ない。

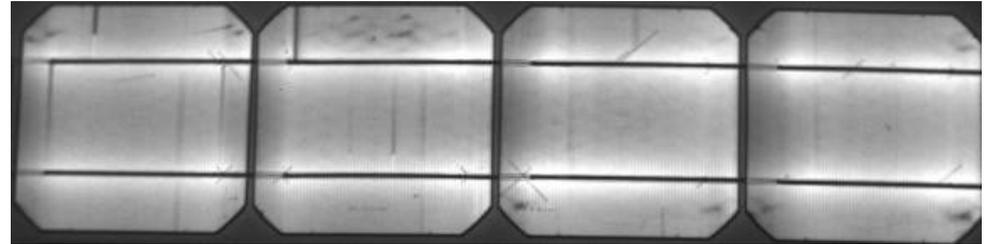
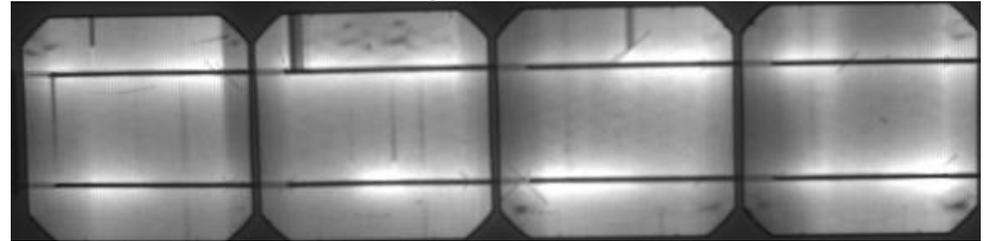
初期

TC (-40°C ⇄ 85°C) 400cyc

TC試験後においてもマイクロクラックの成長は見られなかったが、モジュールの出力はマイクロクラックの影響を強く受ける。

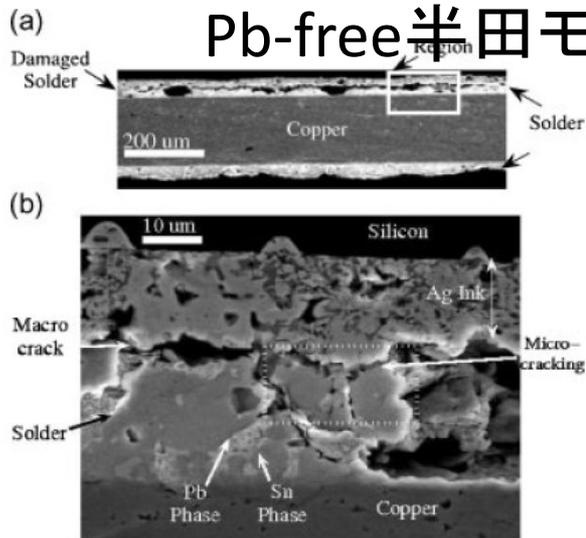
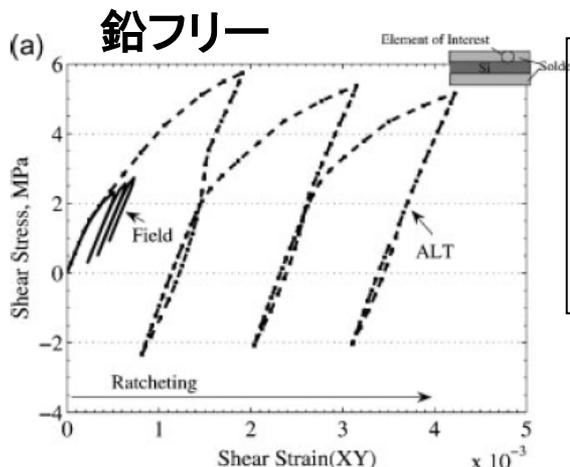
# 結晶系Rs不良(はんだ割れ)メカニズムと加速性 Pb-free半田モジュールとPb半田モジュールの比較

加速試験による、鉛フリーはんだ直列抵抗増加耐用寿命は、鉛はんだの約3.5倍

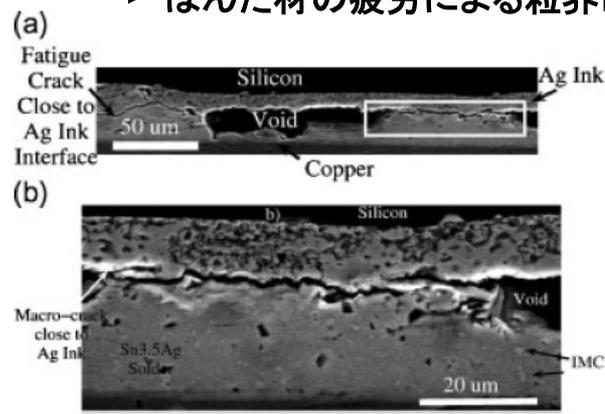
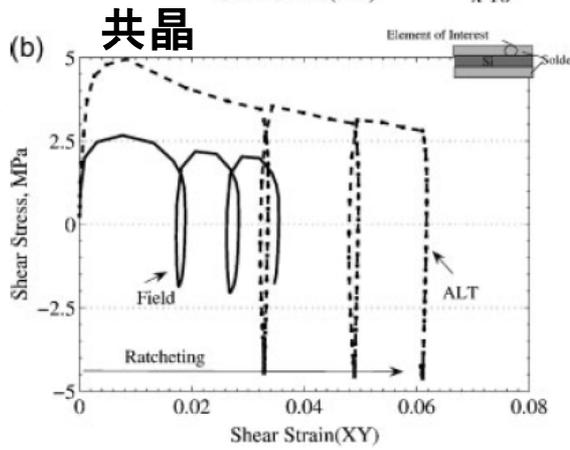
## 共晶はんだ

→ はんだ材の疲労による粒界亀裂

市場環境(24h/サイクル)に比べ加速試験(90分/サイクル)はストレスが高く、その影響は鉛フリーはんだの方が大きい  
→温度サイクル試験の加速率が高くなる

## 鉛フリーはんだ

→ はんだと銀電極部との接合界面が亀裂

シミュレーションによる応力-ひずみ特性(熱疲労ストレスの差)

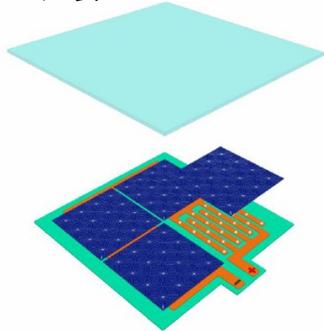
電極接合部のみの  
テストピース→Si部  
破壊

Figure 1: Schematic build-up of a back-contacted cell module with the front side glass, 4 PUM-cells and the rear side interconnection foil.

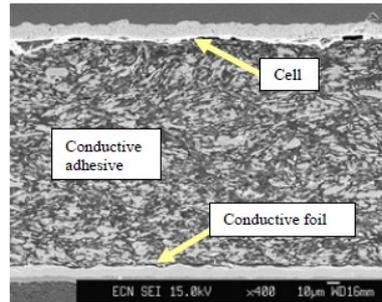
モジュール化した  
テストピース→接着  
剤破壊

Figure 3: Cross-section of an interconnection. The solar cell with silver metallisation pad is visible at the top. The conductive foil is at the bottom. The silver particle distribution in the conductive adhesive is homogeneous and the adherence to both interfaces is good.

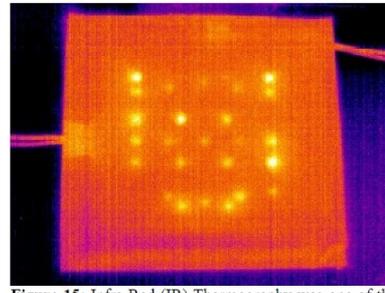
Figure 15: Infra Red (IR) Thermography was one of the methods used to search for broken contacts in the ShuntPUM modules.

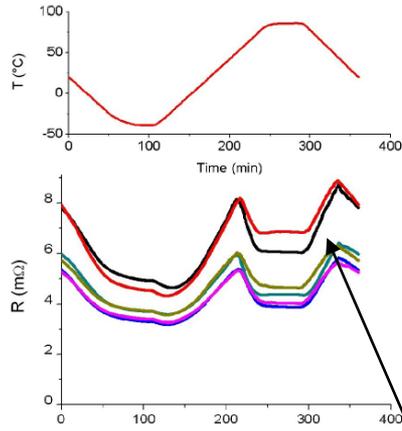
抵抗値の温度変局点→材料特性でなく  
モジュール構造の機械ストレス

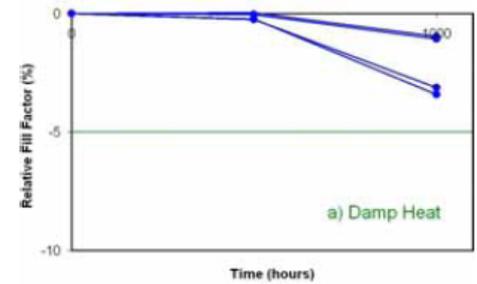
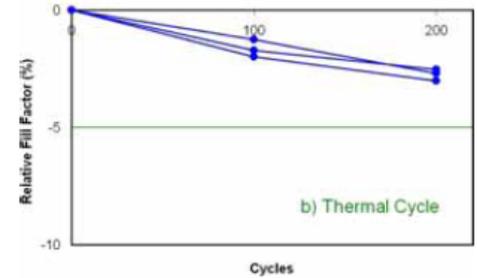
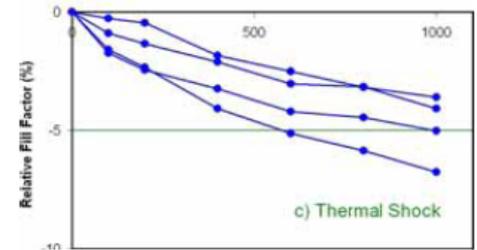
TS1000で優位差あり

故障モードがモジュール構造と異なるために少なくともEVA,ガラスの積層構造で評価が必要

サーマルショック1000cycやコンビネーション試験(TS200→DH1000→TC50&HF10)でモジュール品質の選別の可能性を示唆する情報である。市場相関は明らかでない。

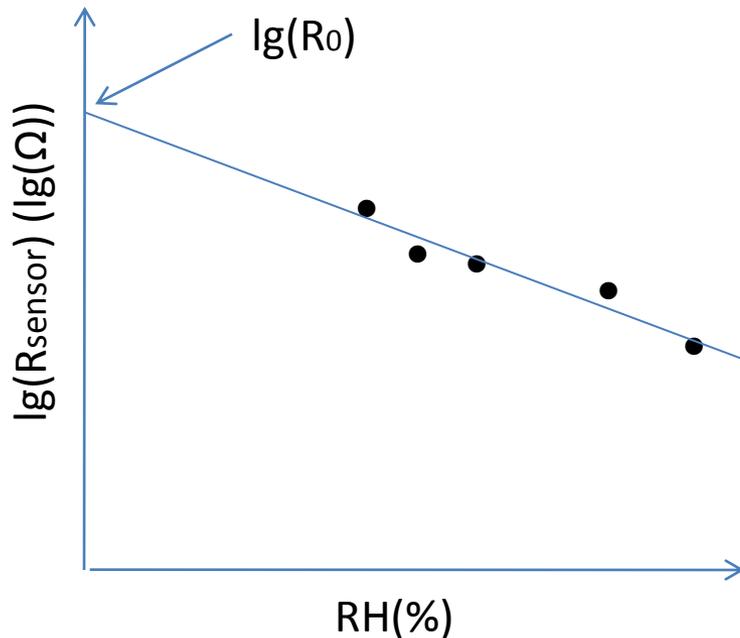
$$r = \frac{\lg(R_{\text{sensor}})}{\lg(R_0)},$$

センサー間のばらつきを低減できる

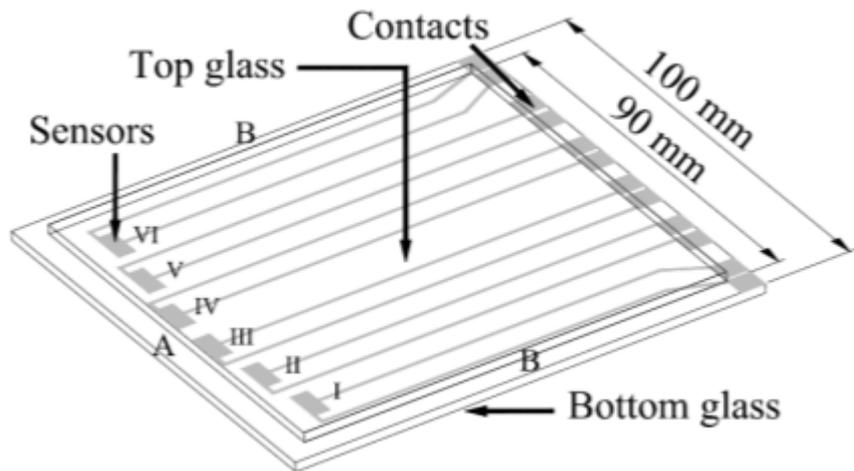
図 サンプル外観

ガラス/ガラス構造モジュールの  
端面からの水の浸入を測定

Ⅲ、Ⅳ：2mm

Ⅱ、Ⅴ：4mm

Ⅰ、Ⅵ：6mm

B：シリコーンシール

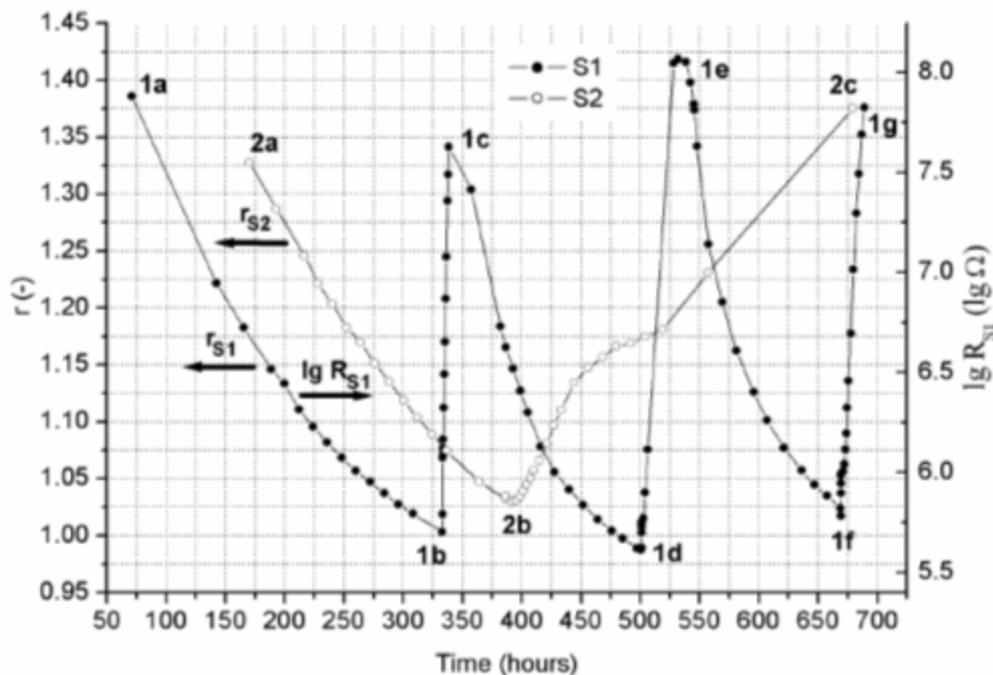
S1, S2はエッジ-センサー間距離が異なる。

■ S1

1a-1b, 1c-1d, 1e-1f: r.t.

1b-1c: 50°C

1d-1e, 1f-1g: 35°C

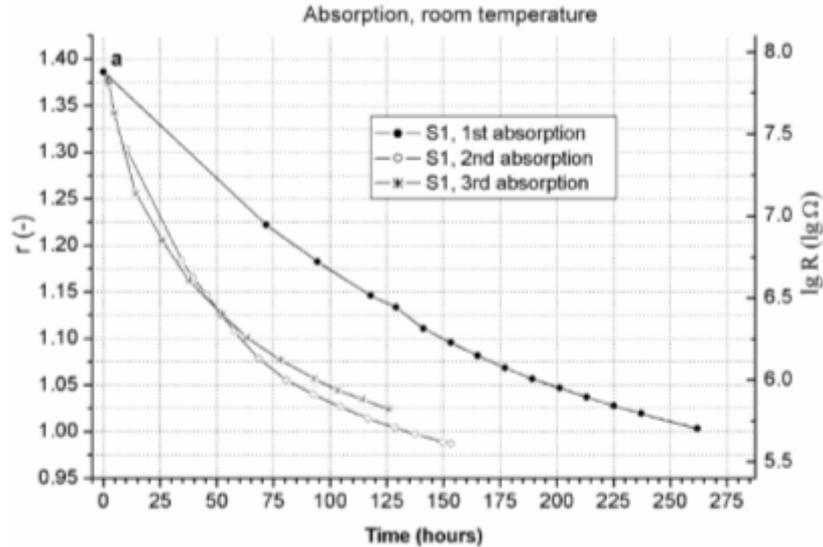
一度水分を吸収したEVAは、再度水分にさらされたとき、水分を吸収しやすい。

温度の影響を受けやすい。

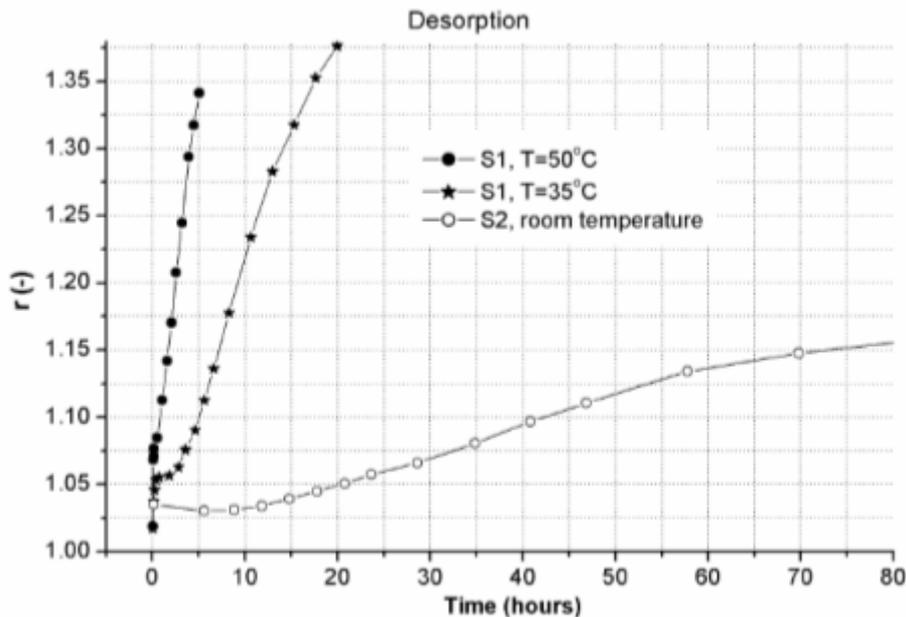
#	Absorption	T <sub>sample</sub>	Desorption
1 <sup>st</sup>	182 h (S1)	room	260 h (S2)
2 <sup>nd</sup>	81 h (S1)	35°C	20 h (S1)
3 <sup>rd</sup>	95 h (S1)	50°C	5 h (S1)

夏の間はEVAは乾燥

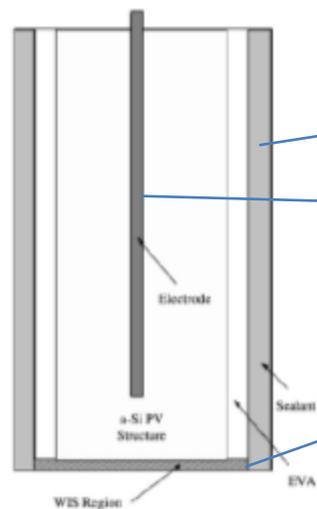
図 短冊状サンプル模式図

## 透明導電膜 SnO<sub>2</sub>の剥離・腐食劣化の解析

エッジから25mm程度の層除去

背面電極 (Al) に接続

エッジから8mm程度の層を除去

SnO<sub>2</sub>電極がガラス基板から剥離

エッジの距離を広くすると、腐食が遅くなる。  
シール材に吸湿剤を入れると腐食が遅くなる。

-100V, 85°C, 46h 水に浸漬

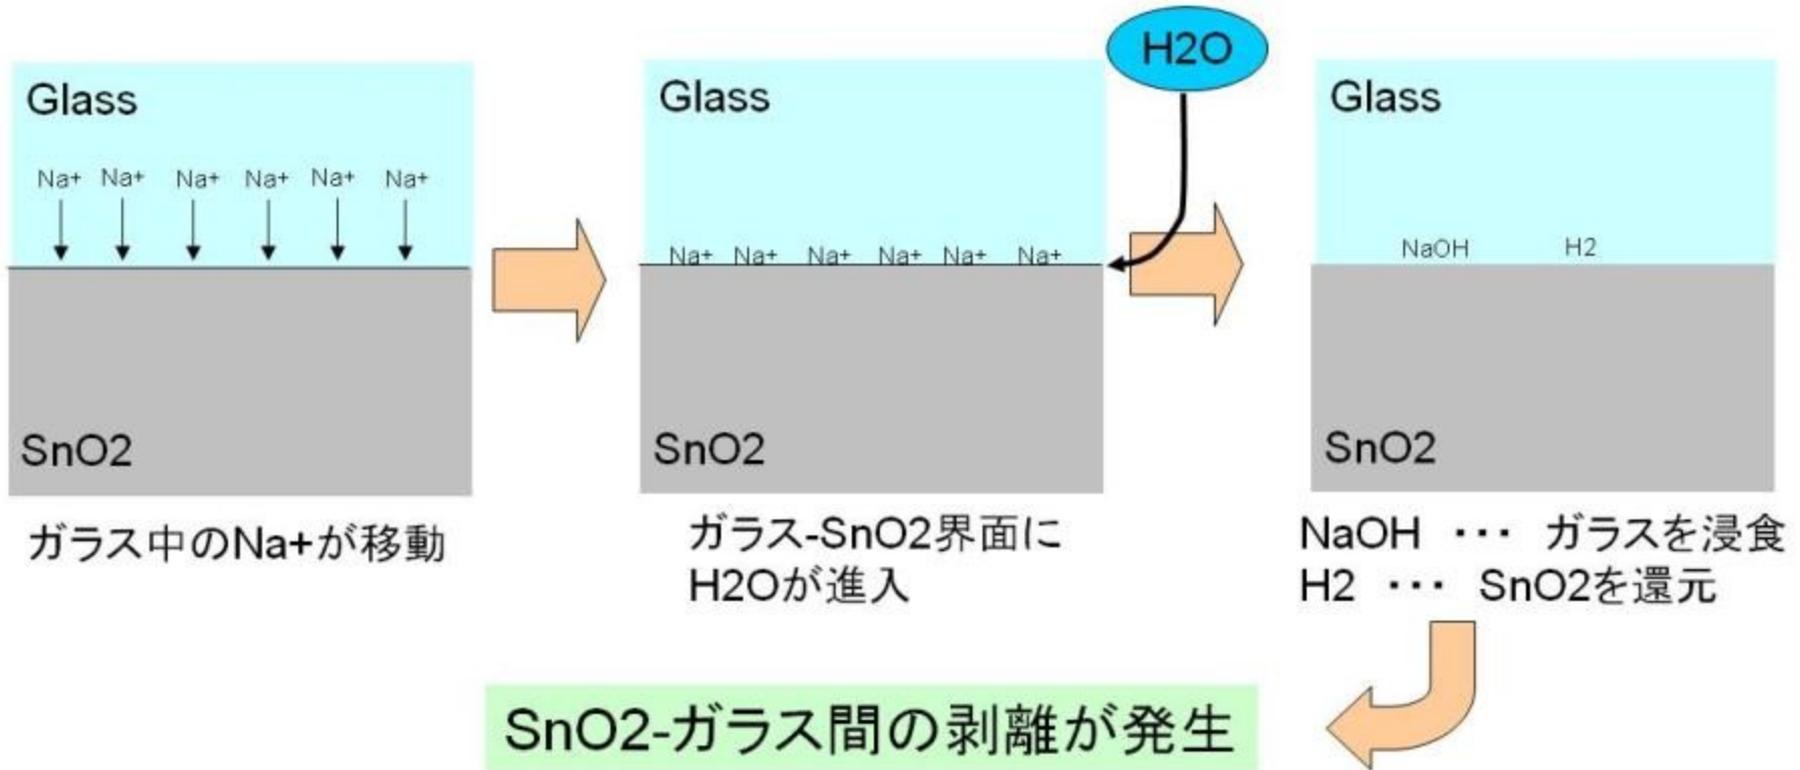
- ・ガラス中のNaが移動
- ・モジュール内に進入したH<sub>2</sub>Oが関与
- ・TCO-アース間の微弱電流が関与

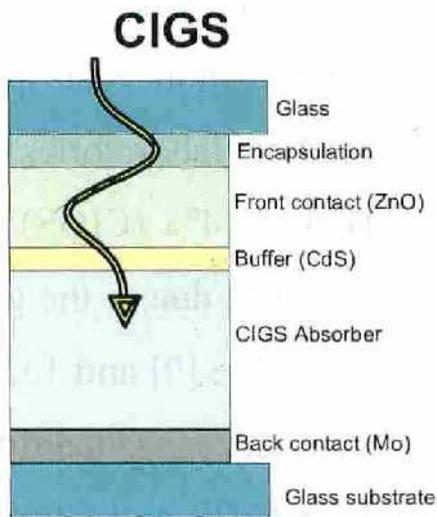
### ガラス/Mo/CIGS/CdS/ZnO/ガラス

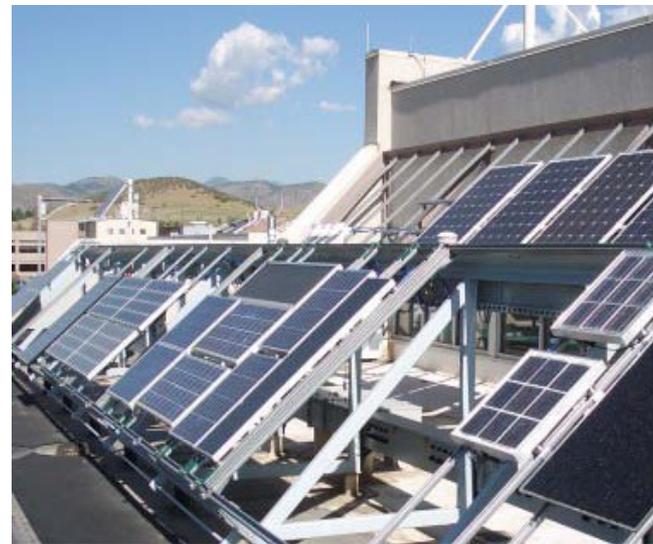
①標準状態(25度50%)+暗闇

②屋外暴露

NREL 屋外試験場にて実施。

南向き 傾き40度

③屋外暴露+高圧印加

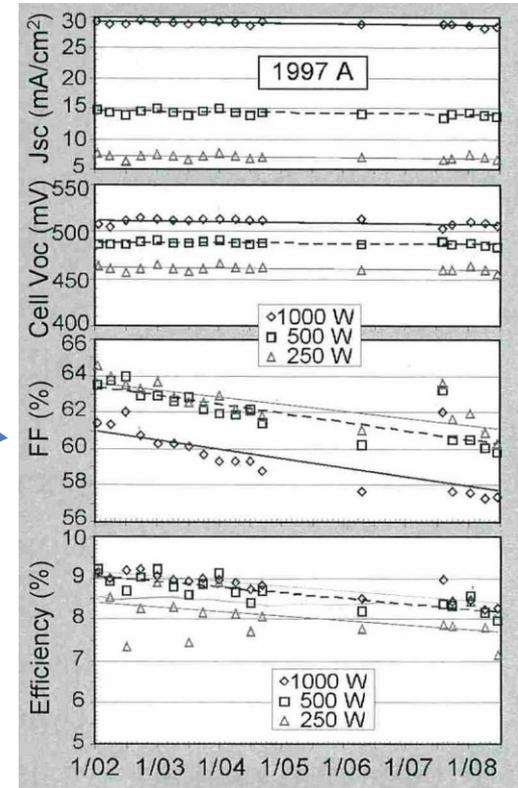
## 屋外暴露10年間

- ・発電効率 13-15%低下。FF値の低下が顕著
- ・季節による発電効率変動、冬に20%上昇
- ・出力の低下は ZnOやCdS膜の劣化による

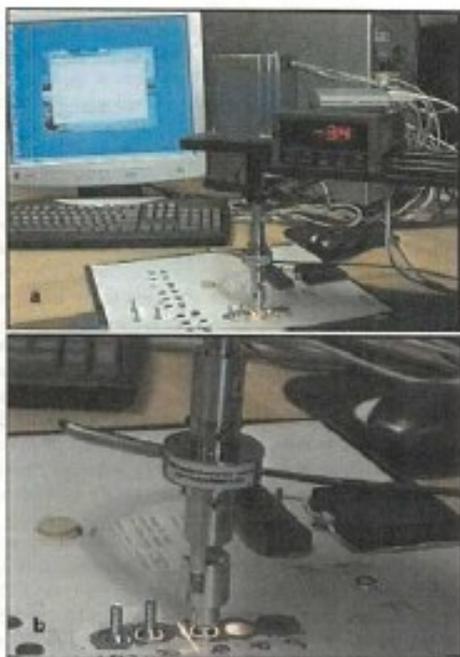
Figure 1. (a) System with stepper motor, 5:1 speed reducer, torque sensor, and universal coupler fitting that attaches to a Phillips flat-head screw epoxied to a cored Si cell; (b) close-up image showing details of torque sensor and coupling hardware

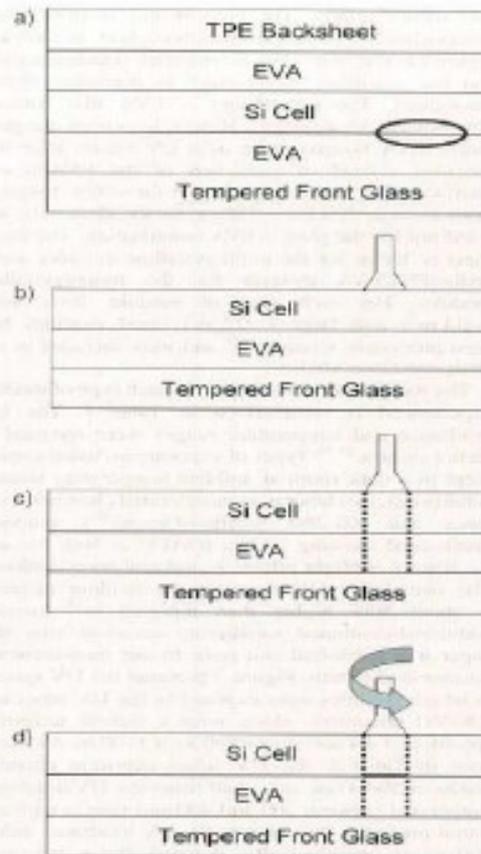
Figure 2. Sample preparation for measurement of shear strength at front-side Si cell/EVA interface. a) Measure shear strength at front cell/EVA interface; b) remove TPE backsheet and EVA; epoxy screw to backside of Si cell; c) core through Si cell and EVA down to glass; d) apply torque to measure interfacial shear strength

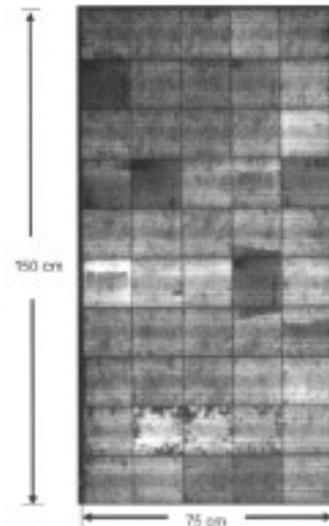
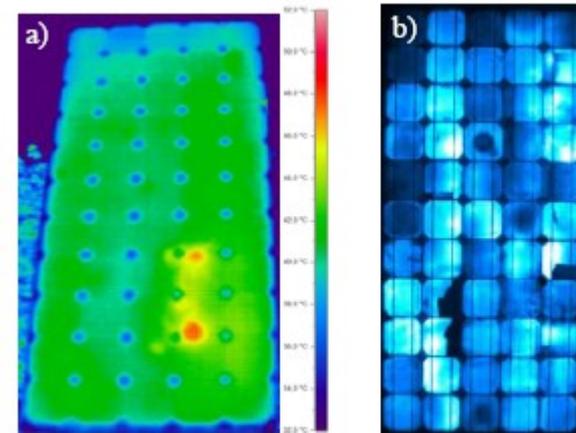
Figure 5: a) Illuminated thermographic image of the module in open circuit and b) electroluminescence image

Analysis of PV modules by EL and IR  
 24<sup>th</sup> EUPVSEC (2009)Hamburg p.3262  
 U. Hoyer, *et al.*

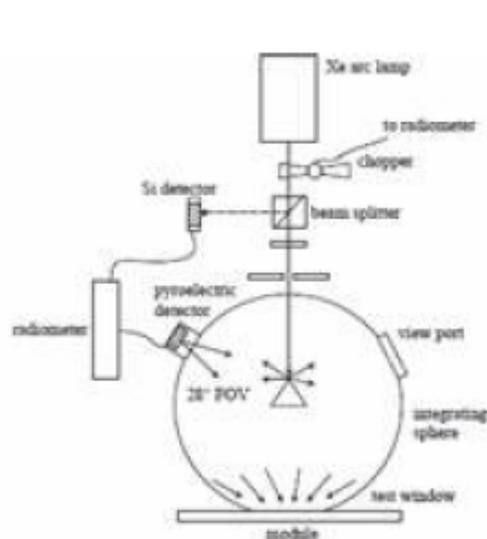
Fig. 1. Schematic of the HERE apparatus.

No.136	結晶系			年代	2005
タイトル	Optical degradation of long-term, field-aged c-Si photovoltaic modules				
著者	Antonio Parretta, Mariano Bombace, Giorgio Graditi, Riccardo Schioppo ENEA Centro Ricerche Portici, Località Granatello, 80055 Portici (Na), Italy ENEA Area Sperimentale di Monte Aquilone, Manfredonia (FG), Italy				
出典	Solar Energy Materials and Solar Cells, Volume 86, Issue 3, 31 March 2005, Pages 349-364				
目的	屋外暴露モジュールの光学劣化評価				
方法	15年屋外暴露モジュールの外観（しみ、白濁）を光学特性評価				
結果	HERE 光学系(Fig.1)は拡散光下での反射率を測定できる。直接モジュールの変化をモニタすることにも適している。暴露後のモジュールは青領域（400-500nm）の反射率低下が顕著。

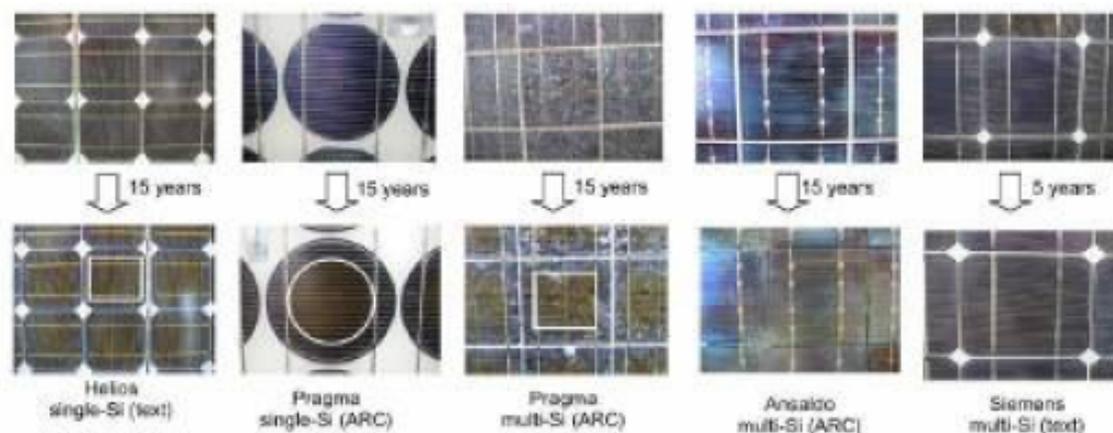
Fig. 5. Visible aging effects in dismounted and cleaned modules after an exposure period indicated above each module type. Discoloration of cell surface, highlighted by white contours, concerns both ARC and simply textured cells. The Ansaldo modules show an evident EVA degradation with formation of diffused white halos.
