ダイヤモンドマルチワイヤーソーで加工した 薄型ウエハの表面評価及び機械的強度の測定

1: 産業技術総合研究所 再生可能エネルギー研究センター 太陽光チーム

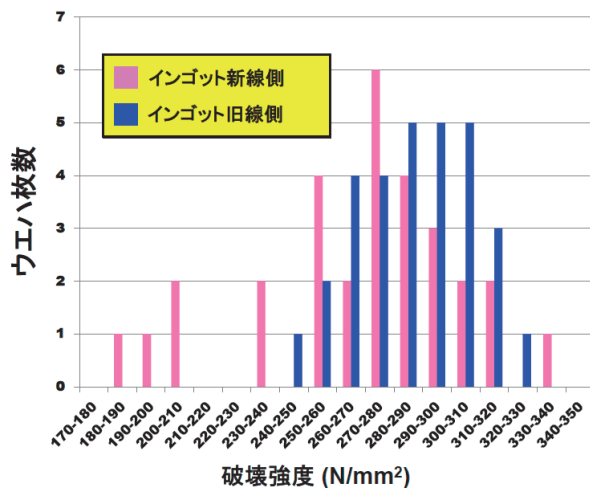
図4. ウエハの破壊強度の測定結果

図4にウエハの破壊強度の測定結果を示す。旧線側のウエハは強度バラツキが小さいのに対し、新線側のウエハは低強度側にばらつきが大きい。電着固定ダイヤモンドワイヤーで厚さ $200\mu\text{m}$ のウエハを加工して破壊強度を測定したところ、図4のような違いは見られなかった。従って新線側に低強度ウエハの現れる現象は薄型ウエハに特有であると考えられる。

1. ソーマーク方向に細長いピットの周辺及び直下には亀裂やクラックが存在することから、これらがウエハ強度の支配的要因である。
2. 新線側ウエハの破壊強度は旧線側より一般的に低い。この現象が厚いウエハには見られないことから、薄型ウエハに特有であると考えられる。
