超音波映像による接合面の観察

担当者：阿部利彦

内容の要約

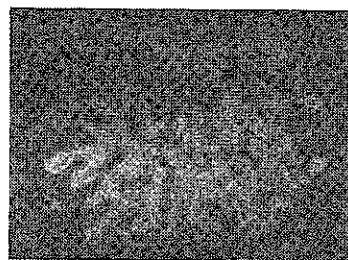
図1A エポキシ樹脂によって接合した鉄の接合不良部

100×22×5mmの炭素鋼製試験片の表面をエメリー紙#1000番で仕上げた後2つの試験片をエポキシ樹脂で接着した。十分な時間をかけて接着剤を固化させてから接着面の超音波映像による観察を行った。この場合、接着剤が水に触れる箇所は粘着テープで防水した。次にテープを除いて接着剤が水に触れる状態として90℃の水中に一定時間保持した後、接着面を超音波映像により室温の水中で観察した。図1はエポキシ樹脂の接着不良を生じた部分の映像である。Aは浸水前の像であって白い部分は空気存在によって超音波が強く反射されたことを示している。Bは23時間水中で加熱した後の映像である。Bでは、未接着部分に水が浸入した結果、この部分の超音波の反射が減少して灰色になり未接着部分と接着部分との境界のコントラストも低下している。この低下の原因として次の2点が考えられる。
